阿蘇市周辺で発生した土砂災害調査報告

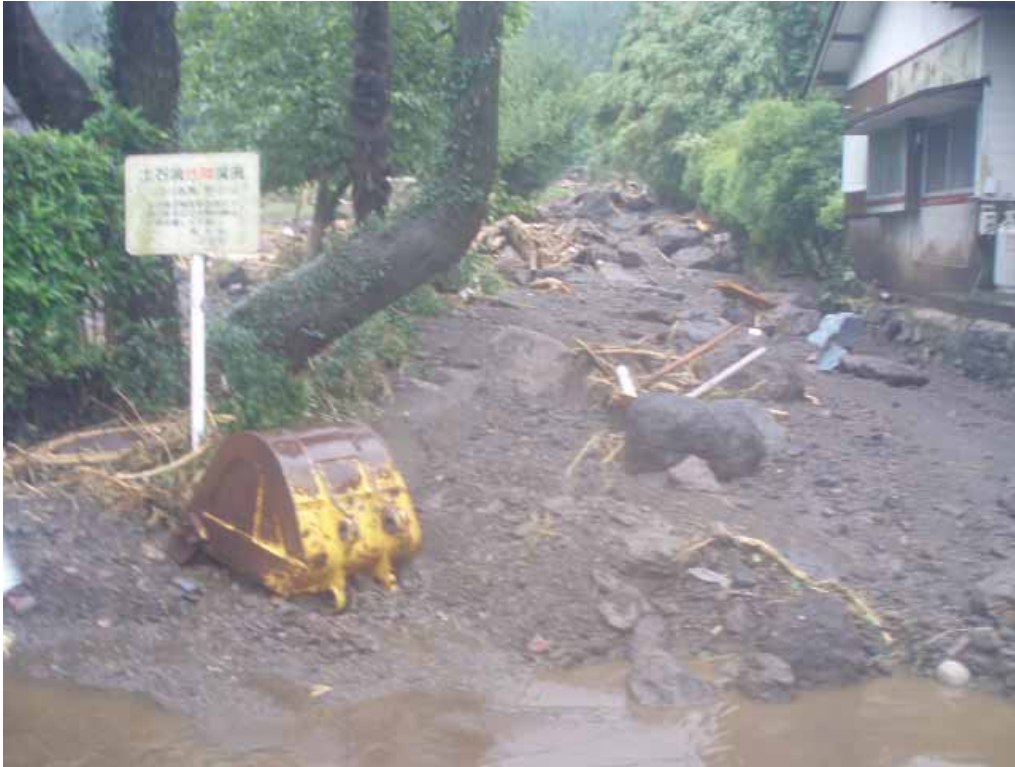
流末付近の状況。土砂が厚く堆積している。数 10 cm ~ 1m 程度の巨礫も見られる。

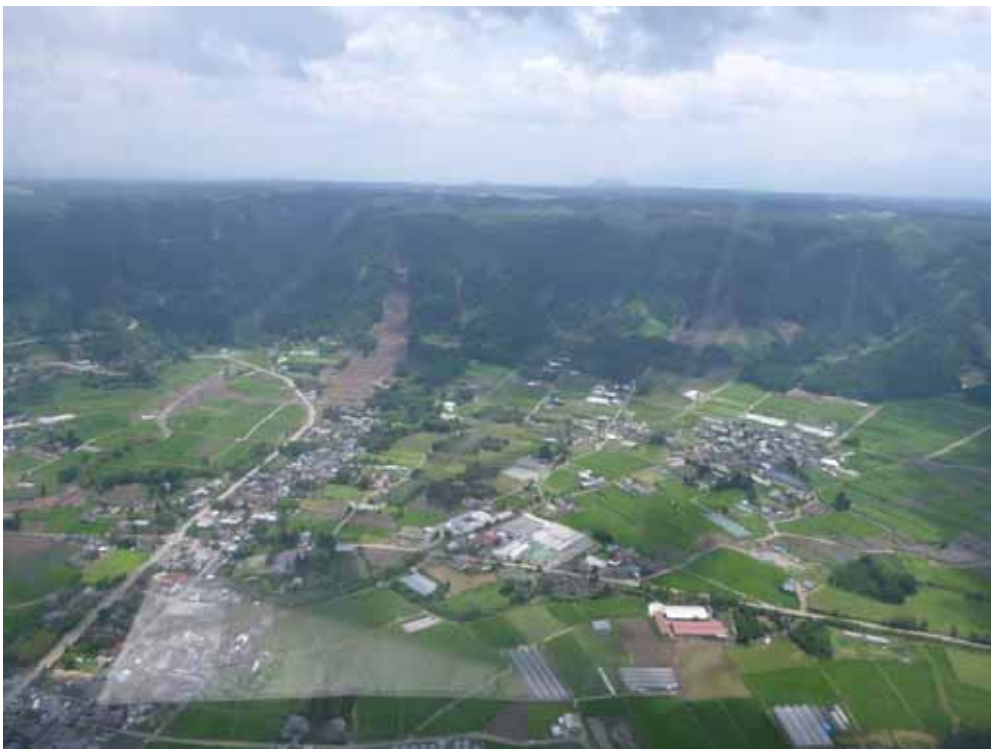
坂梨地区全景。国道 57 号西側に崩壊が多発。

- ・被害状況は死者6名、全壊12戸。
- ・現象としては山腹崩壊で崩壊土砂が流動化し集落に被害を及ぼした。
- ・崩壊規模は目測で以下の通り。高さ100m、幅50m、勾配40 - 50°。
- ・崩土は1 ~ 2m程度の巨礫を含むものの、黒ぼく火山灰堆積物を中心とした細粒分が主なものとなっている。また流木も多く含まれており、スギ林が流失したものと思われる。
- ・崩壊斜面近傍にあった神社は完全に流され跡形もなくなっている。数百m離れた集落でも人家数戸が全壊しており、流動化した崩土と流木により大きな被害が発生した。
- ・崩壊斜面上部緩斜面には谷地形がみられるものの、崩壊部分は谷地形を呈していない。
- ・阿蘇外輪山の急勾配斜面が崩壊し、斜面下部の崖錐を巻き込みながら流下したことが考えられる。

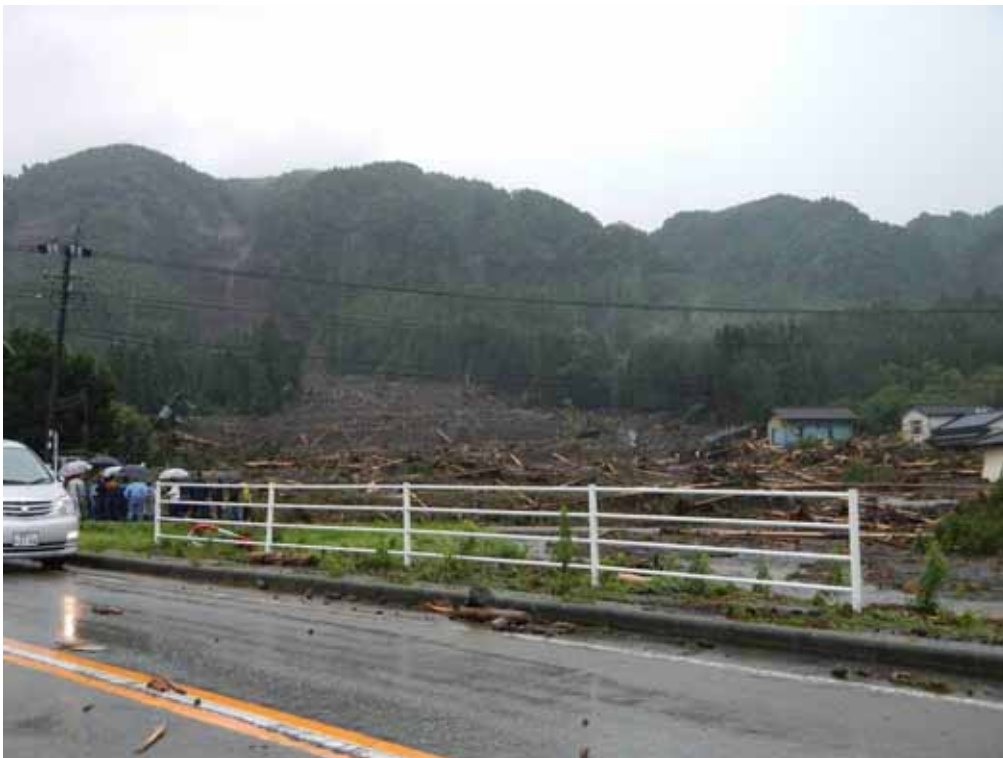
坂梨地区。土石流危険渓流内でない斜面が崩壊し、流出した土砂が土石流化。2mm以下の細粒分の割合が多い。

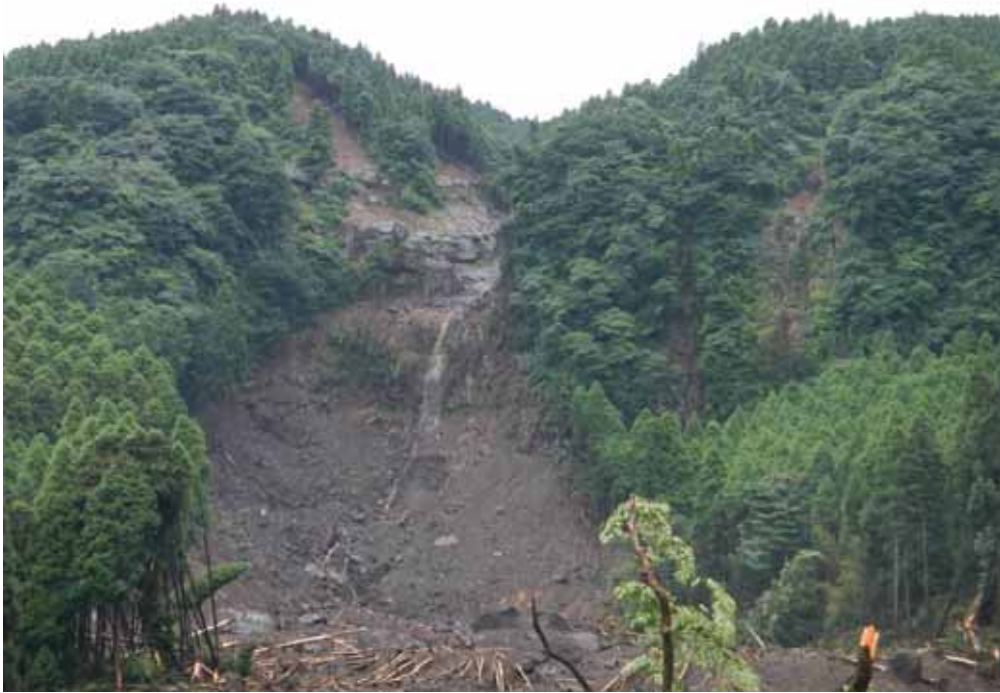
崩壊が発生した斜面。H=50～60m。斜面上部が滝状に残り、滝の下流側が急勾配に侵食されている。

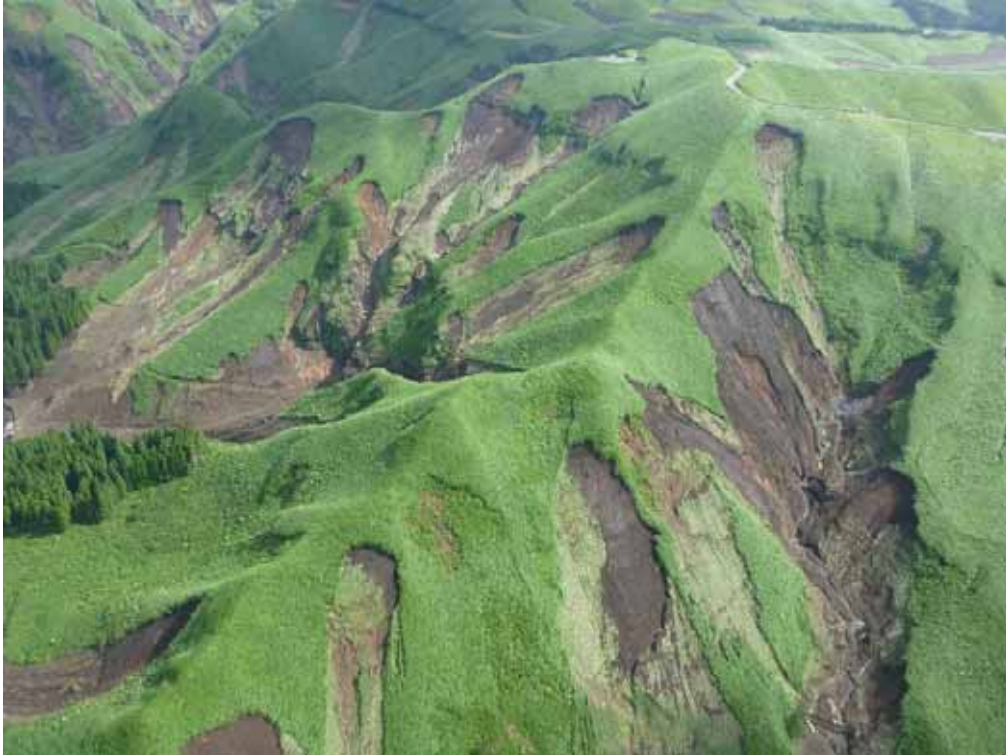
根子岳方向を望む。広い範囲で植生のない崩壊地が分布するが、植生の薄い部分も確認できるため、1990年災害時からの継続崩壊も多く含まれるものと思われる。

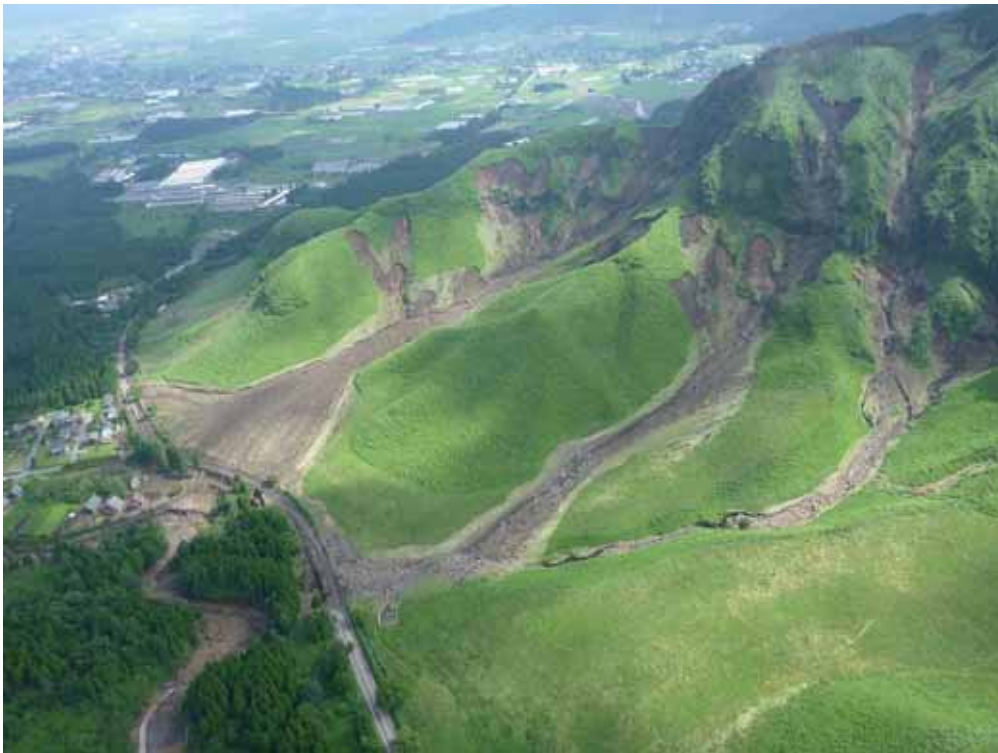
斜面から崩壊した土砂が国道 265 号へ到達している。新規拡大崩壊によるものと思われる。

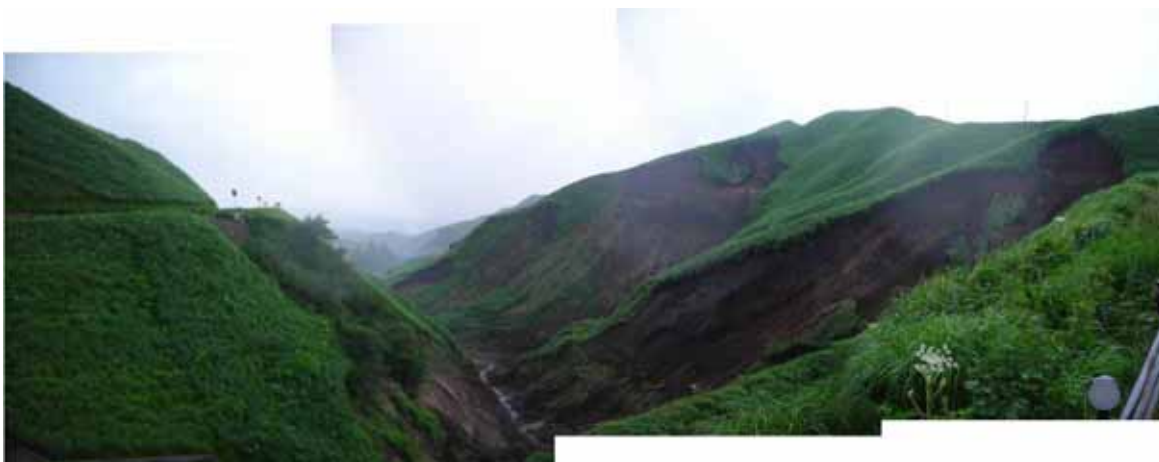
右支川上流端より下流を望む(表層崩壊が多数発生)

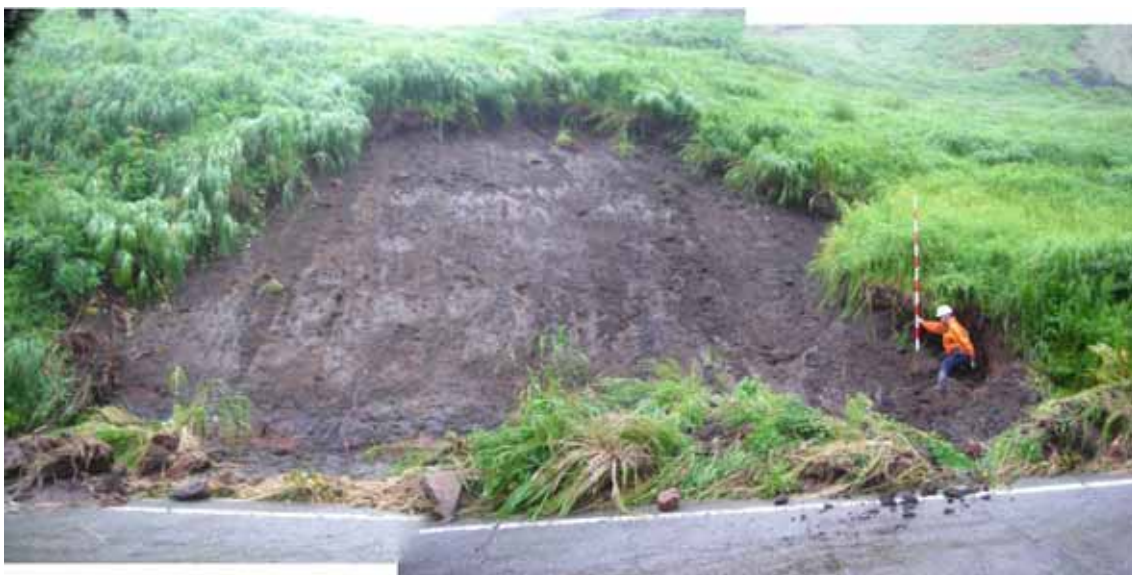
国道 265 沿いの小さな表層崩壊(全景)。

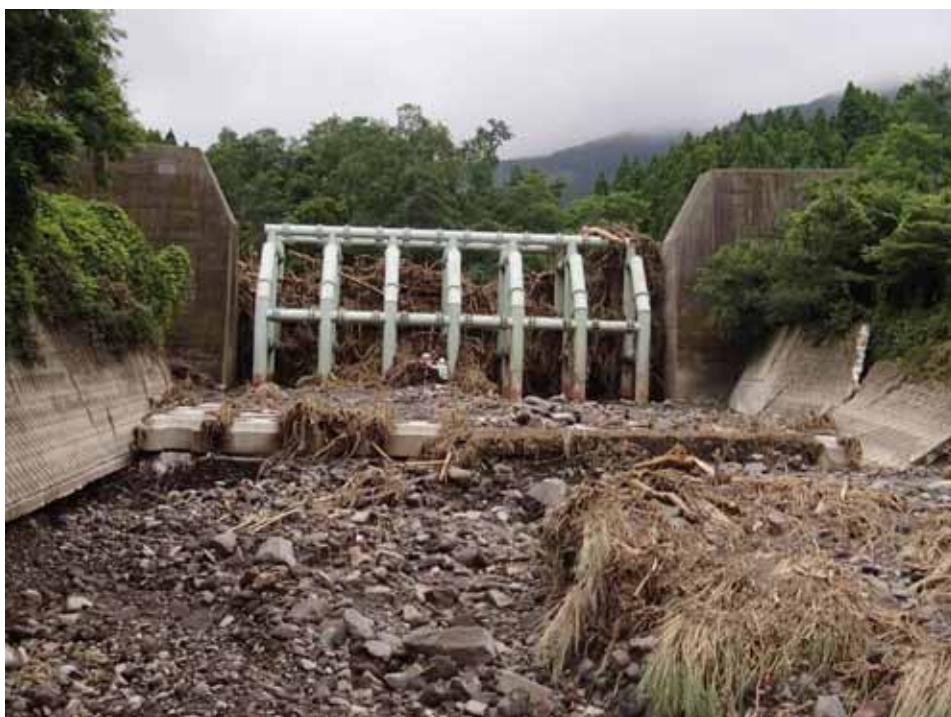
- ・調査した鋼製のスリット堰堤(D4、D5、D6 透過型砂防堰堤)の全てで、流木、土砂の捕捉が確認された。
- ・全層にわたって流木がスリットを閉塞しており、その背後に細砂を主体とする土砂、流木がほぼ水平堆砂している。最上流のD6 堰堤では1~2mの礫も散見されたが、その他では礫の堆積は見られなかった。
- ・胸高直径20 cm以上の大きな流木もいくらか見られたが、ほとんどが、灌木等の小径木の流木が絡み合った状態で堆積していた。

D4 透過型砂防堰堤に土砂・流木が捕捉されている。

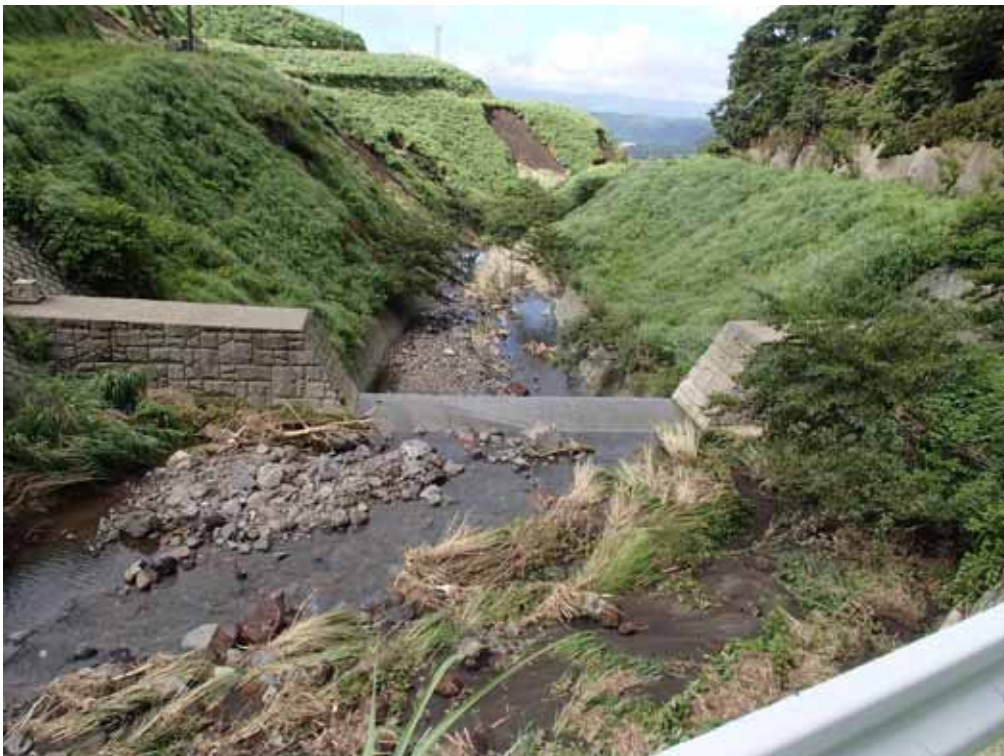
上流域の砂防堰堤を上流から望む。砂防施設の上流に流水痕が残るが損傷や異常堆積は見られない。

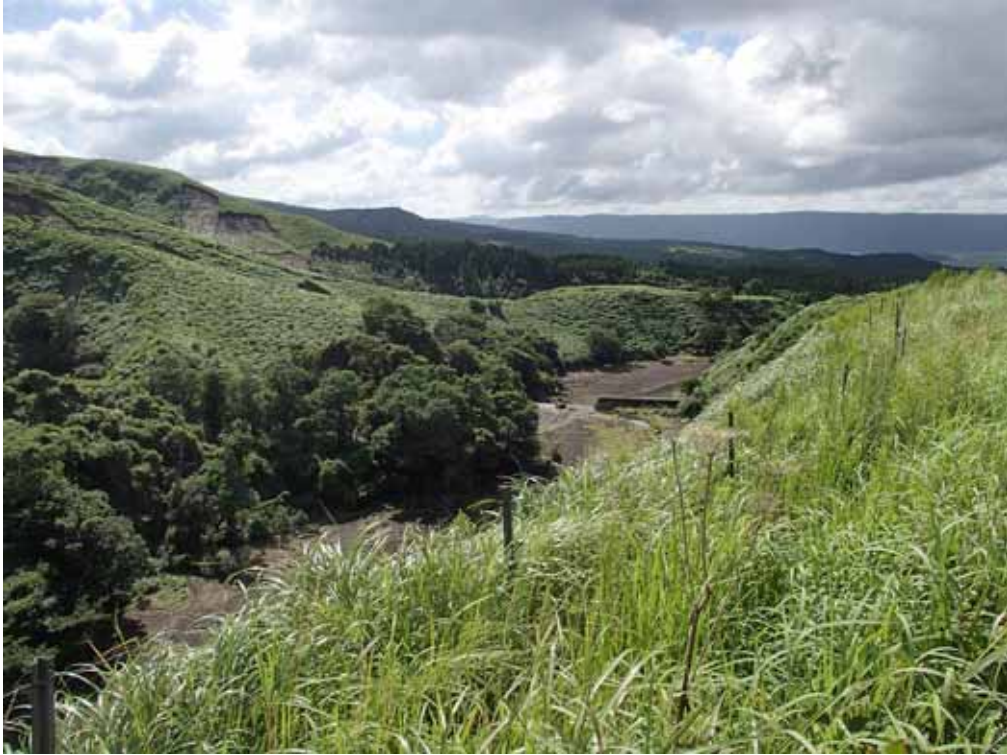
中流域の堰堤の状況(右岸より下流を望む)。著しい侵食、山腹崩壊は認められない。

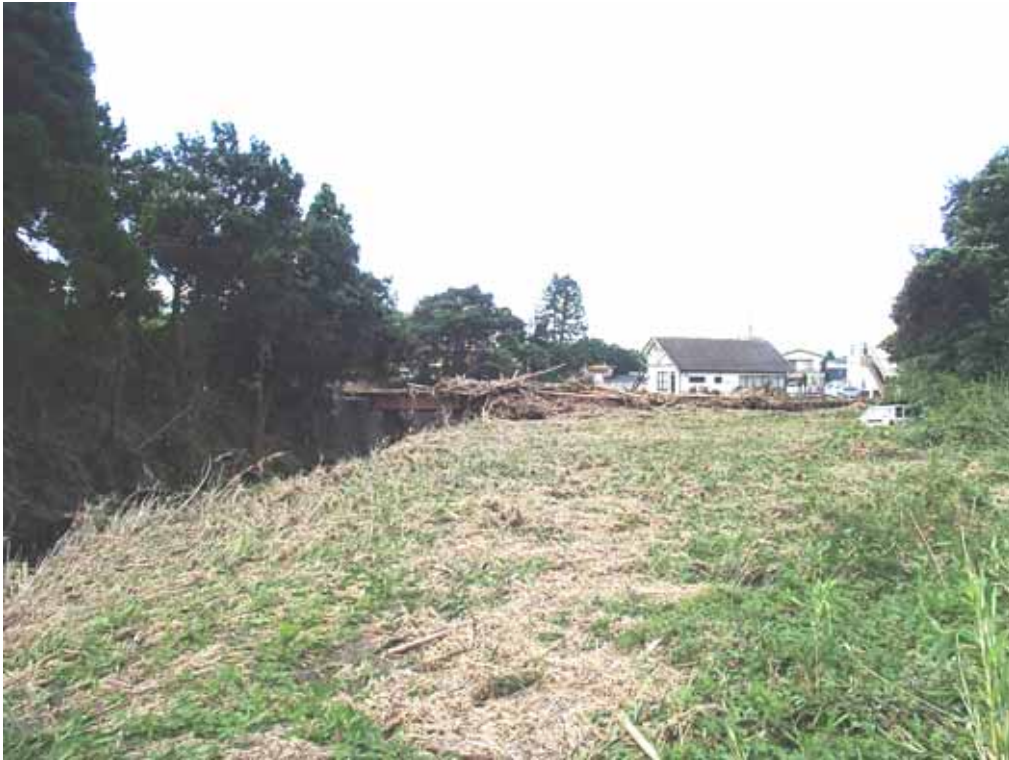
JR 橋横過部を上流から望む(遠景)。橋梁に流木が堆積している。
