2013年8月2日

## 新潟県長岡市寺泊山田地区 災害調査報告

独立行政法人 土木研究所 土砂管理研究グループ 雪崩・地すべり研究センター  
国土技術政策総合研究所 砂防研究室

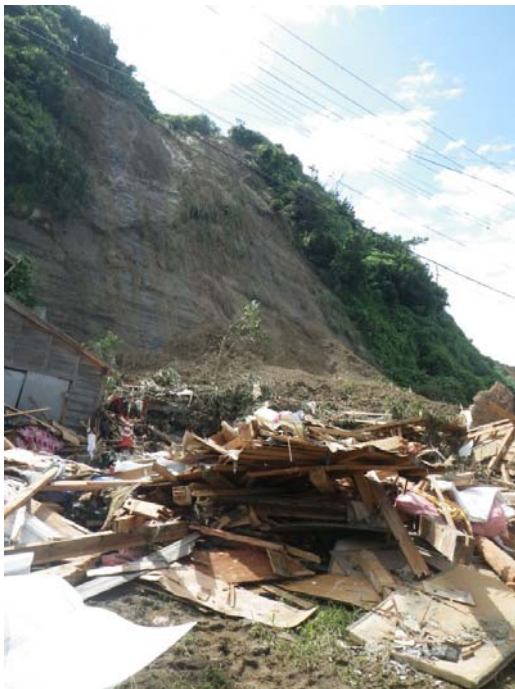
- 被害は、崩壊直下の人家1戸が全壊、1名死亡。国道402号は、崩壊土砂、倒壊人家が押し出され通行止めとなっている。(写真1、2)
- 斜面規模は高さ40～50m、傾斜60～40°(上部の勾配はやや緩い)、植生は、法肩付近は草本が密生し木本が点在、斜面は草本・低木主体である。(写真3)
- 崩壊は斜面上部で発生した。崩壊幅は約30m
- 崩壊面には斜面上部から続く数条の水の流れが認められる。
- 崩壊斜面の上位は平坦地となり斜面奥側に緩く傾斜する。当該区域は勾配としては水を崖地に集中させないものの周辺部は急峻な尾根地形となっているため相対的に水を受けやすい区域になっている。(写真4)
- 斜面の上部の緩斜面の風化した泥岩が、豪雨による給水により、局所的に崩壊深3-4mで崩壊。斜面下部の土層は薄く、強固な岩盤。
- 崩壊源頭部の隣接斜面の状況は、斜面向かって右側に5m四方の規模の緩斜面が残っている。亀裂、緩み等の変状は植生に覆われているため、現地調査時点では不明である。
- 斜面法肩沿いには布団カゴが数10m敷設されている。目的については地元の人も知らず不明である。布団カゴは経年劣化しているものの、崩壊に伴う崩れは認められない。
- 7月30日に発生した崩壊(幅約5m、今回の被災箇所から北へ約100m離れた斜面)も斜面上部から発生している。また、平成16年の新潟福島豪雨の時にも同様な崩壊(幅約40～50m、今回の被災箇所から北へ約70m離れた斜面)が発生しており、周辺では大雨によって同様の崩壊が何回も発生していると考えられる。

写真1 崩壊及び全壊家屋

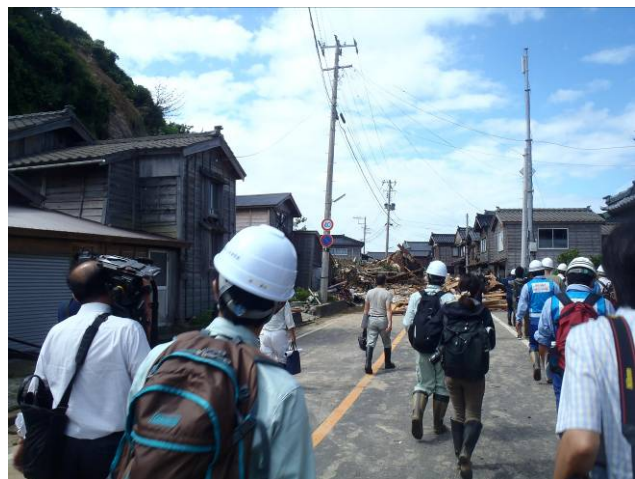
写真2 国道402号の状況

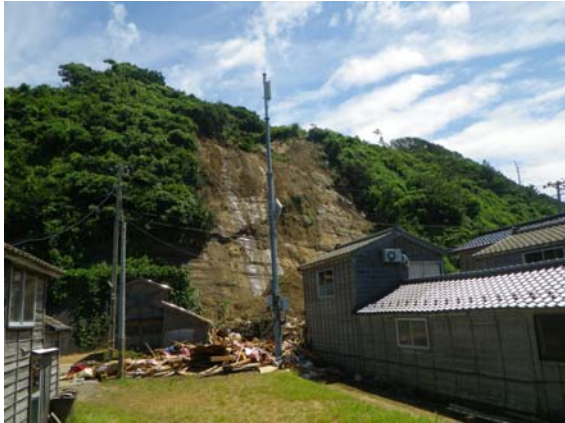
写真3 崩壊地遠景

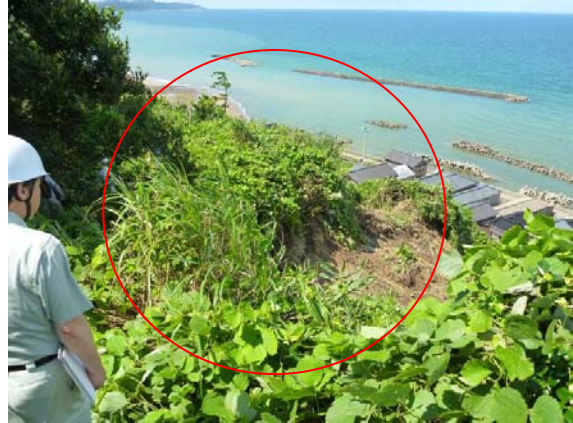
写真4 崩壊源頭部と斜面上部の緩斜面(赤丸)

- 崩壊発生源は、斜面上部の相対的に緩くなっている部分に分布する土壌、強風化泥岩層と考えられる。
- 地下水については、崩壊地内に湧水、パイピングの痕跡は認められない。上位平坦面は斜面奥側に緩く傾斜するが、当該区域には平坦面があり雨水が浸透したことが考えられる。
- 崩壊の拡大や隣接斜面の崩壊について、現地を見た範囲では急速に緩みが進行している状況は認められないが、地表は植生に覆われ把握できないため、午後に予定されている草刈りと斜面点検(亀裂、段差等の確認、コンサルタント業者が実施する)の結果を確認したい。
- 崩壊源頭部に向かって右に残る緩斜面は、今後崩壊が起こる可能性があると考えられ、対策を行う上で優先度が高いと考えられる。
