130924 国総研砂防研蒲原・江川・廣井作成
台風 18 号による福井県土砂災害現地調査概要報告

※現地調査後、福井県に対し概要を説明したものをそのまま転載しています。目視による概略的な踏査結果ですので内容については、今後変更することがあります。

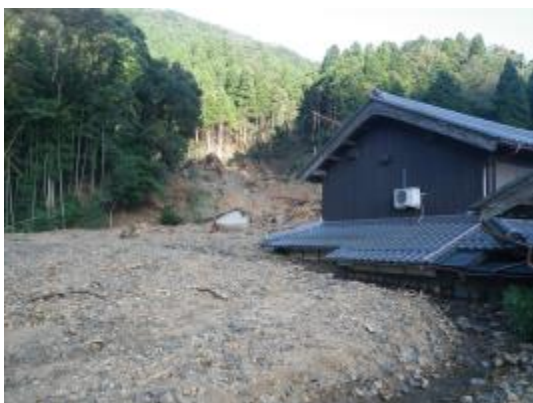
・家屋が立ったまま流出土砂が堆積している。堆積土砂は約 2~5cm と細粒。溪床上流部の堆積土砂も最大でも約 1.5m 程度の礫径。

写真 2. 谷出口付近の流出土砂堆積状況
(家屋の倒壊なし。1階部分を土砂が通過)

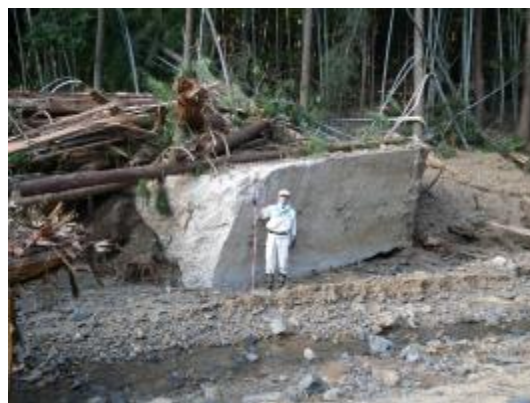
写真 3. 治山堰堤の破損状況

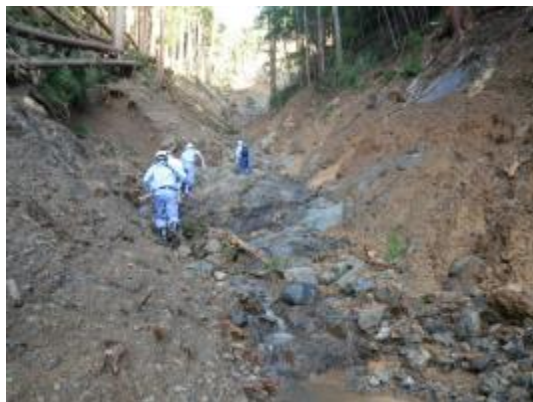
・現場調査の結果として源頭部崩壊は大きなもの。幅は約 70m、長さ約 100m、最大の深さ約 30m 程度。崩壊部が現位置の風化かどうか判然としないが厚く堆積した細粒のものの層が崩壊している。流下区域では基岩（チャート）が露出しているが流下により V 字谷となっており両岸に不安定土砂が多い。崩壊下部にも相当量の不安定土砂あり。

写真 4. 土石流流下区間
(V字谷、溪床露岩、溪床勾配 18° 程度)

・上記から、豪雨時には溪岸の不安定土砂の再移動が生じやすい状況となっており、工事中などの安全は要注意。

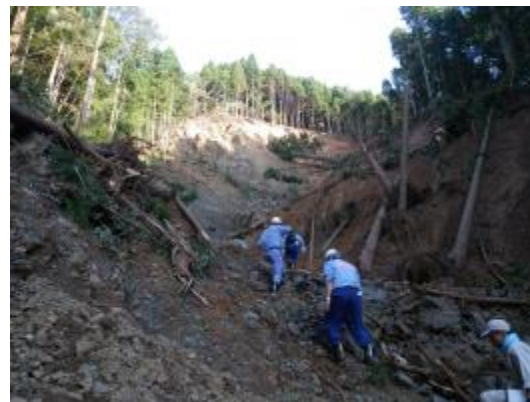
写真 5. 崩壊地
(H=55m、L=100m、W=70m、D_{max}=30m 程度)

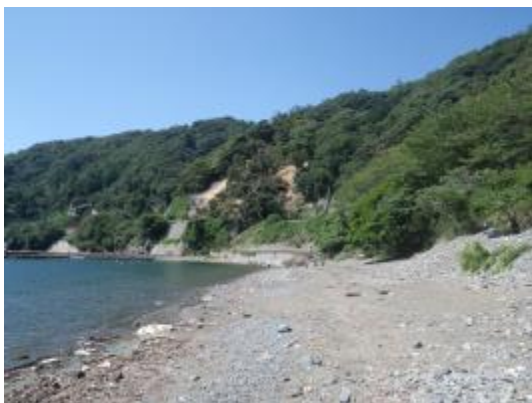
写真 6. 遠景

- ・現地で荒井福井大名誉教授、福井県竹内技幹、浦技幹、高鳥敦賀土木所長ほかと合流。
- ・地すべり性の崩壊で滑落崖は頂上部で約 2m。降雨後 11 時間で発生しているうえ、抜き板による変状計測値が 14.6cm（18 日 18 時～19 日 10 時）、0.7cm（19 日 10 時～11 時）と現時点においても継続している。
- ・変状斜面の約 50m 上部や向かって右側斜面においても古くからの段差約 1 m 程度などが認められており、詳細な地質調査と動態監視、機構解析が必要。
- ・変状計測値が大きいため、斜面下部での土砂撤去等の作業はできない。このため、対策としては、斜面の調査を優先するとともにその間において仮設栈橋工で通行を確保する、調査結果を見ながら慎重に進入路を確保し上部から掘削する方針として現地で議論した。
- ・当面、調査時点で伸縮計を設置中でパトランプを設置予定とのこと。道路上で進行中の電設関係等の作業との情報連絡の必要性などを確認。
- ・道路下部の擁壁に変状はないとのこと。法面の状態は崩土で不明ながら視認できる範囲で地すべり末端のようなはらみ出し、亀裂は無い。

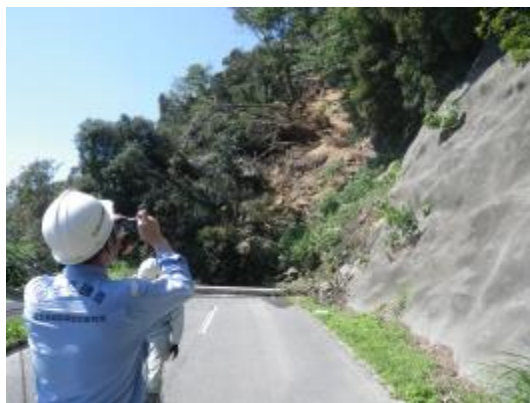
写真 7. 崩土による道路寸断

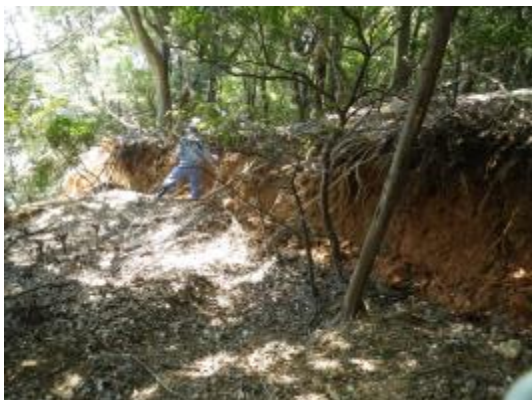
写真 8. 滑落崖縁辺部の変位状況
(比高 1～2 m 程度)

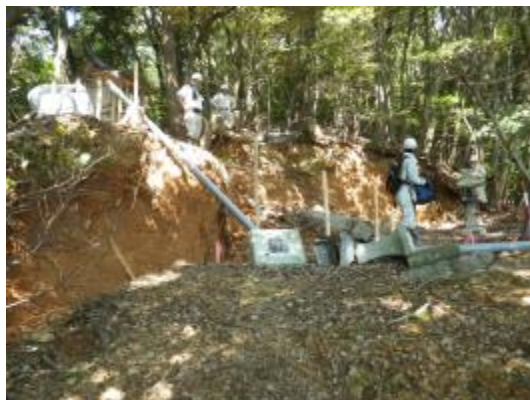
写真 9. 滑落崖頭部の状況
(比高約 2m 程度、伸縮計の設置作業中)

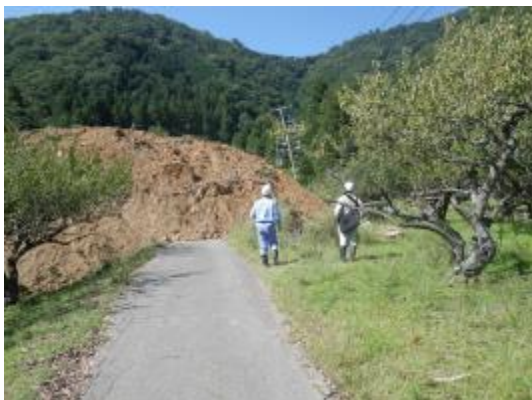
写真 10. 堆積土砂末端部の状況

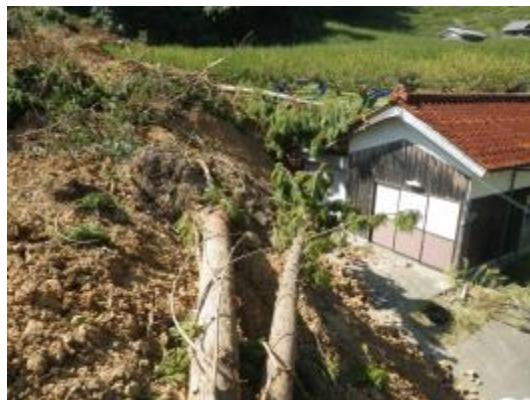
写真 11. 小屋付近の堆積状況

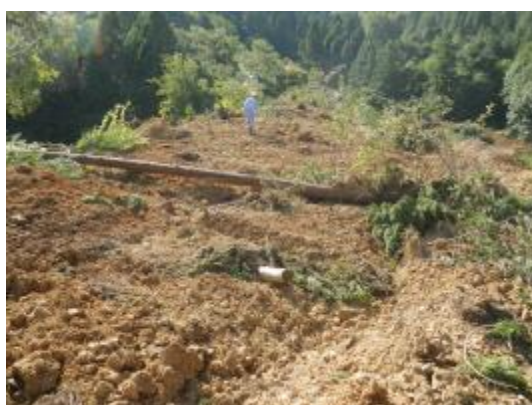
写真 12. 堆積土砂の状況
(下流側から望む)

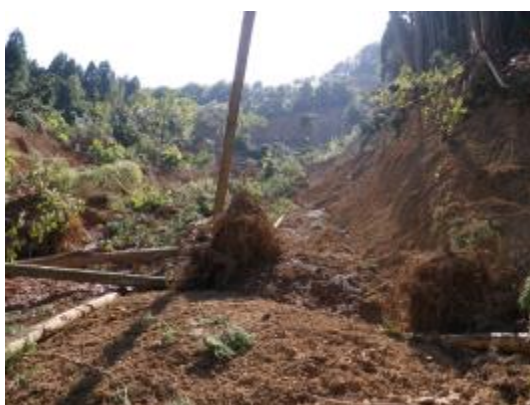
- ・幅約 100m、長さ約 150m、深さ約 15m程度の大規模な崩壊がはげしくは流動化せずに崩土が下流に到達堆積している。風化の激しい粘土分を含む小礫からなる堆積物で泥土状を呈しておらず安定勾配で整形は可能と考えられる。地質は古生代のメラングジュであり、厚い風化土層に覆われている。
- ・溪流上部に一団の地塊が残っているなど相当の土砂量（溪流内残存 50,000 立米程度、平地への流出量 50,000 立米程度）があるため二次移動に備えたワイヤーセンサーなどの対応が考えられる。
- ・溪流内の土砂が流水をダムアップしている状況はない。流出した土砂は小規模な水路を完全に塞いでいるが地下に浸透して湛水水位を上昇させていない。

写真 13. 崩壊地及び流下区間の状況

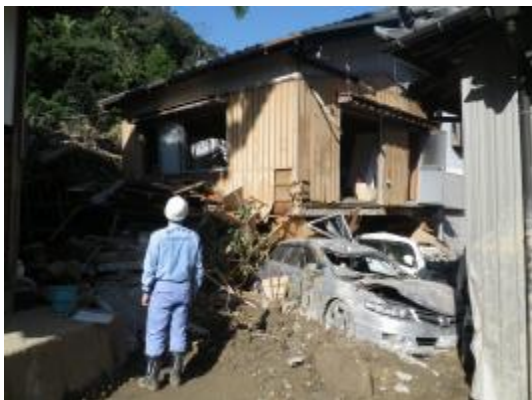
写真 14. 人家の被害状況

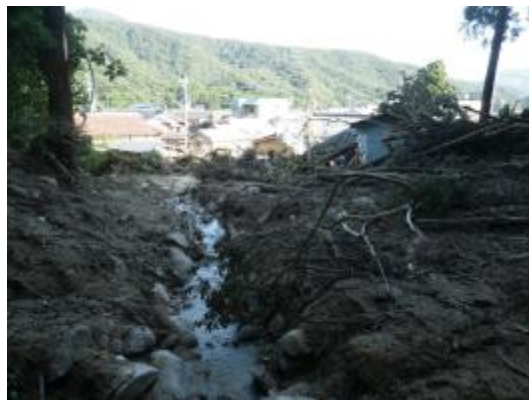
写真 15. 谷出口付近の状況
(下流側を望む)

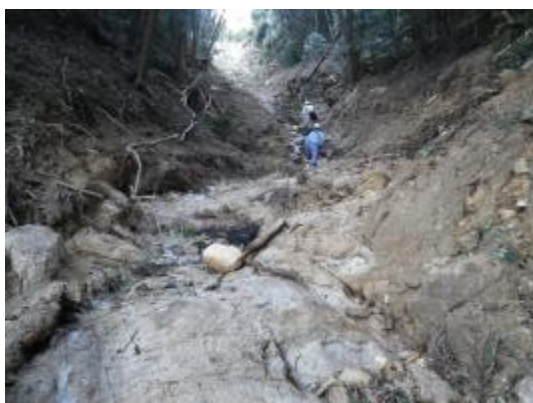
写真 16. 流下区間の状況
(溪床は露岩、溪床勾配 25~30° 程度)

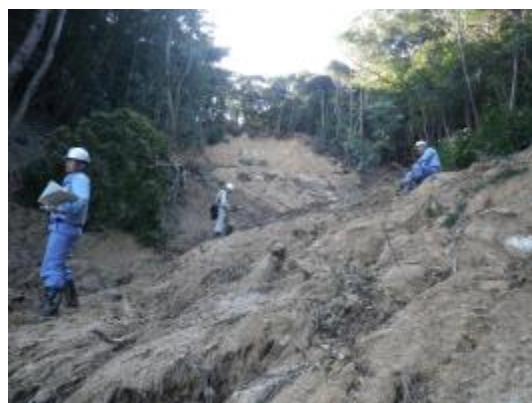
- ・幅約 30m、長さ約 40m、深さ約 1.5m程度の表層崩壊が土石流化し、花崗岩の基岩を露出させながら流下。
- ・最大で約 1.5m 程度の岩を含むマサ土の流出により家屋一階にいた女性が犠牲になっているが二階にいた他の家族は救出されている。
- ・崩壊面を下流から見る範囲で不安定な土塊等は認められない。溪流上部に基岩が露出する部分を起点に上部と溪岸に土砂の残存が認められる。
- ・当面の警戒避難を考える場合は、今回の土砂移動を上回る規模での土砂流出は考えにくい。ため被災家屋の範囲を手がかりにゾーニングするほか、既往の調査結果によってゾーニングすることなどが考えられる。不安定土砂の移動検知のためのワイヤーセンサーなどの導入が考えられる。

写真 17. 崩壊地の状況
(H=20m、L=40m、W=30m、D=1.5m 程度)
