台風 26 号による伊豆大島災害調査結果

国土技術政策総合研究所
砂防研究室

日時 平成 25 年 10 月 17～18 日

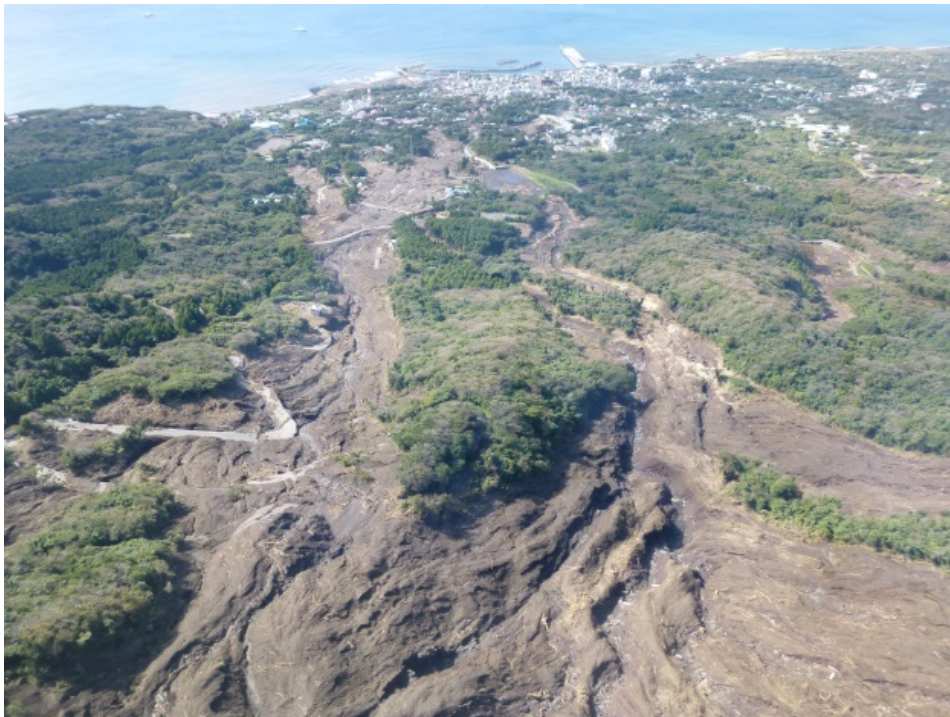
- ・崩壊は島西側斜面に集中しており、その他の地区では明瞭な崩壊は少ない。
- ・島西側斜面の崩壊は長沢上流域から八重沢上流域及びその南側地域周辺に存在し、大金沢上流部に特に集中。

P1 へリ調査（下流方向を望む）

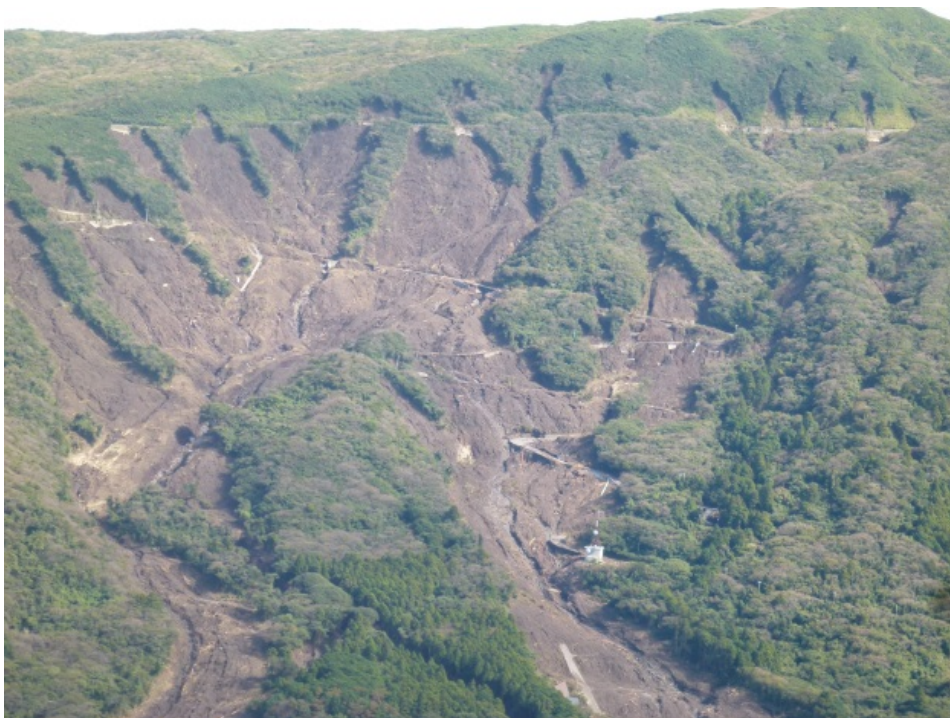
P2 へリ調査（崩壊地）

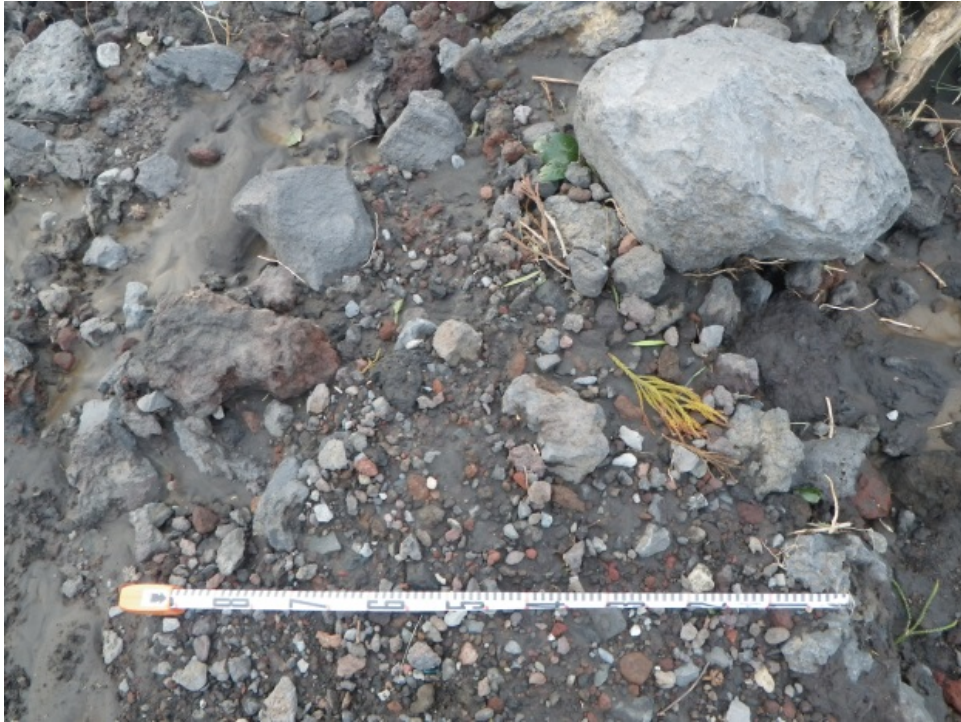
流路内を流下した流木が橋梁等で河道を閉塞させ、土砂が氾濫。氾濫した土砂の大半は細かい砂。

P3 堆積土砂の粒径（神達地区）

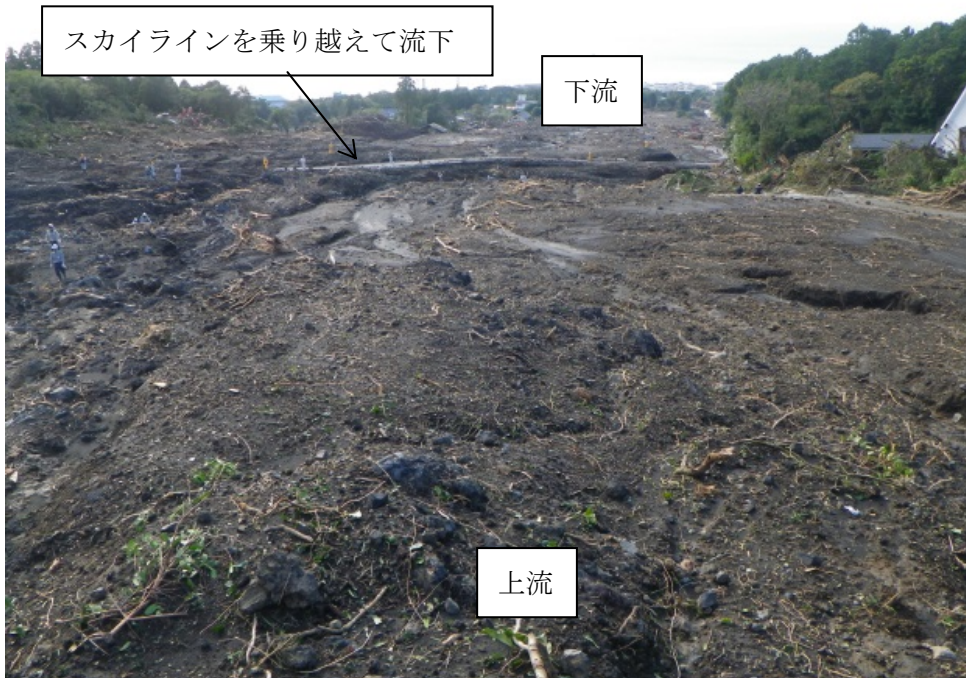
- ・大金沢左支川から神達地区に乗り越えた箇所は、流路が屈曲しているところを、大量な土砂がもたらされた結果、土石流が直進し、御神火スカイラインを乗り越えたと考えられる。
- ・調査時点では、流路の河床とスカイラインの路盤の比高は 5m 程度。乗り越えた時点では流路は概ね埋塞していた可能性が高い。
- ・おそらく、複数であった土石流の内、初期の土石流が流路を埋め、後続の土石流が乗り越えたと考えられる。現在の流路は、いったん堆積した後に浸食された可能性が考えられる。
- ・この地点で乗り越えたことが、神達地区の被害を大きくしたと考えられる。
- ・他の箇所でも当初の流域界を乗り越えた箇所が見られる。(大金沢上流域、大金沢右支川堰堤付近など)
- ・また、明瞭な流路がなかったと考えられる箇所において、ガリー状の流路が新たに出現している箇所が見られる。
- ・流路は、調査時点では流水は見られなかった。
- ・河床は後続流によってと考えられる数 m ほど侵食されている箇所も見受けられ、河床の一部は溶岩が露出している。

P4 土石流流下区間 スカイラインを乗り越えた地点（下流方向を望む）

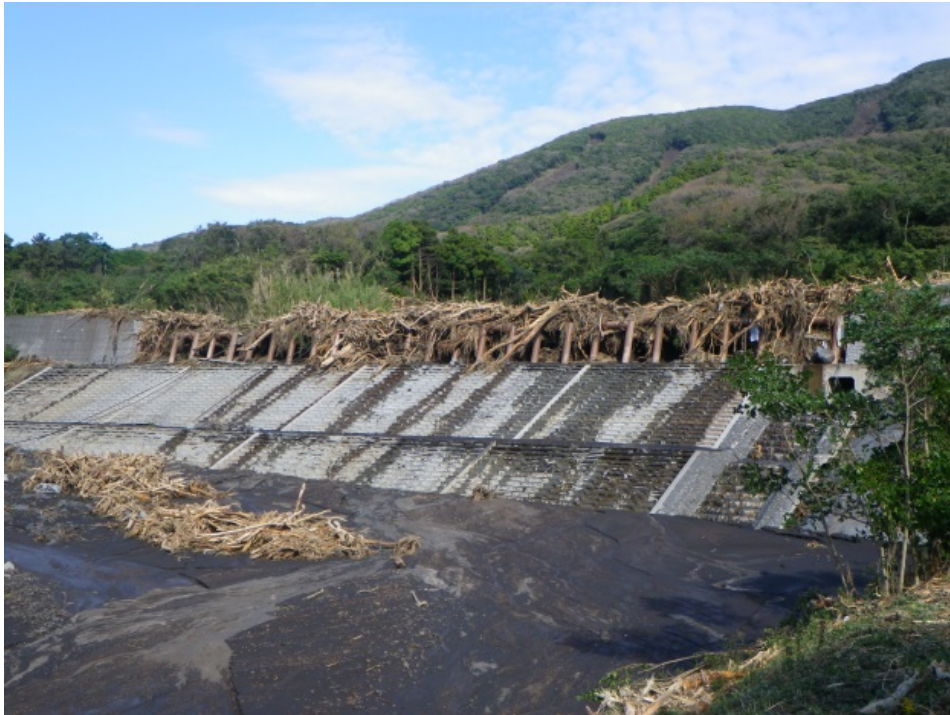
- ・現地確認した大金沢本川及び右支川の透過型砂防堰堤では、流木が開口部を閉塞して、大量の土砂を捕捉している。
- ・砂防堰堤袖部および周辺では土砂が乗り越えた量はほとんどないと考えられる。

P5 本川堰堤工 透過部が大量な流木により閉塞し、背後に土砂が堆積

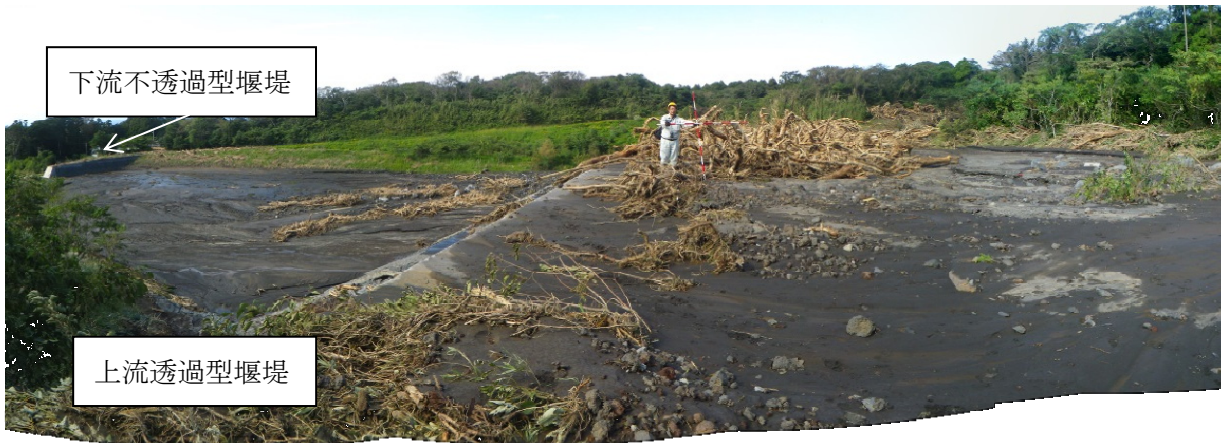
P6 本川堰堤工の堆砂状況

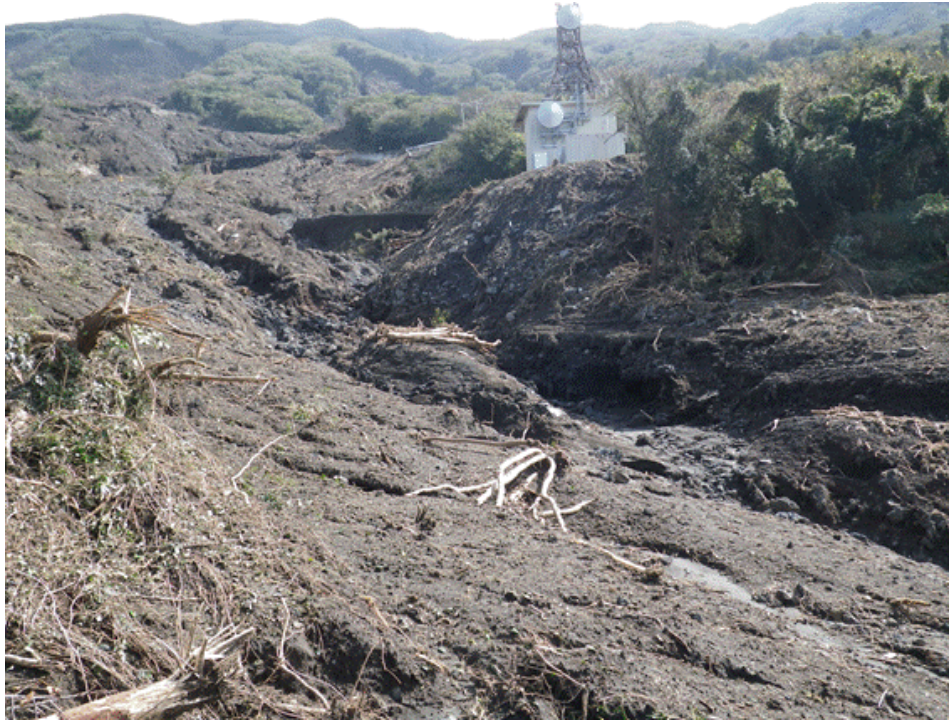
崩壊地等から吹き出したと考えられる水等によりいったん堆積した土砂が侵食され、ガリーが形成。一部溶岩が露出。

P7 ガリー状に侵食された流路

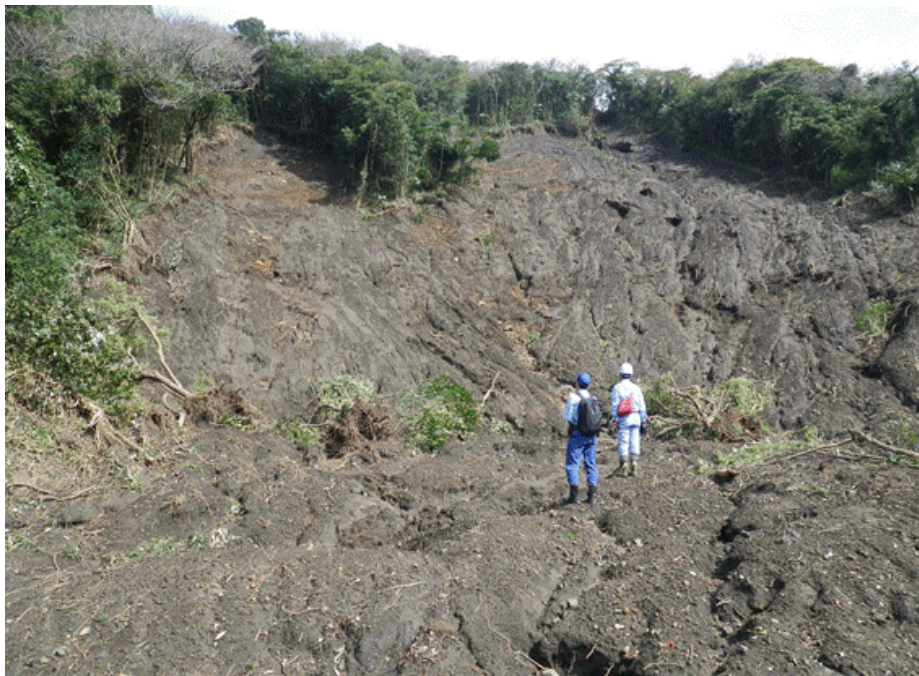
- ・水が急激に噴き出したと思われる穴が崩壊地内に散見される(調査時点では、湧水はなかった)。直径数 10cm と大きな穴であり、基岩の溶岩層と表層の火山灰層の間に相当の間隙水圧が発生した可能性を示唆している。
- ・崩壊深はいずれも 1m 程度。
- ・崩壊地直下に崩壊土砂が堆積している痕跡はなく、大半は流下している。
- ・所々溶岩が露出している。
- ・崩壊地の頂部が道路と接しているところもあるが、道路と無関係に発生している崩壊も多い。

P8 崩壊地

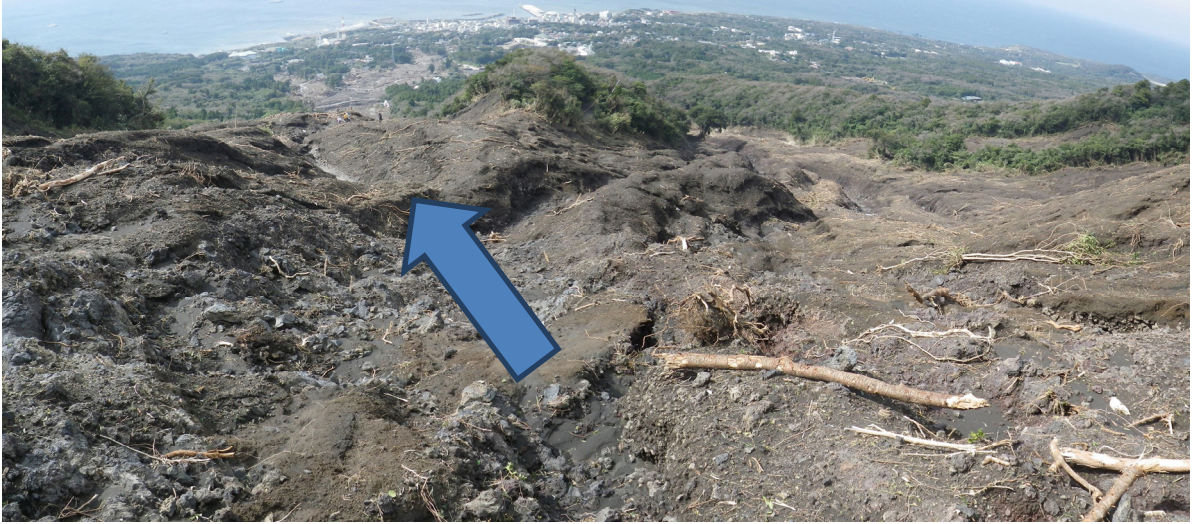
活動的な火山地域である当該地区は緩斜面で構成された尾根が多く、そこに大量な土砂が流れ込んだため、尾根を乗り越えるように一部の土砂等が流下。

P9 尾根を乗り越えた地点

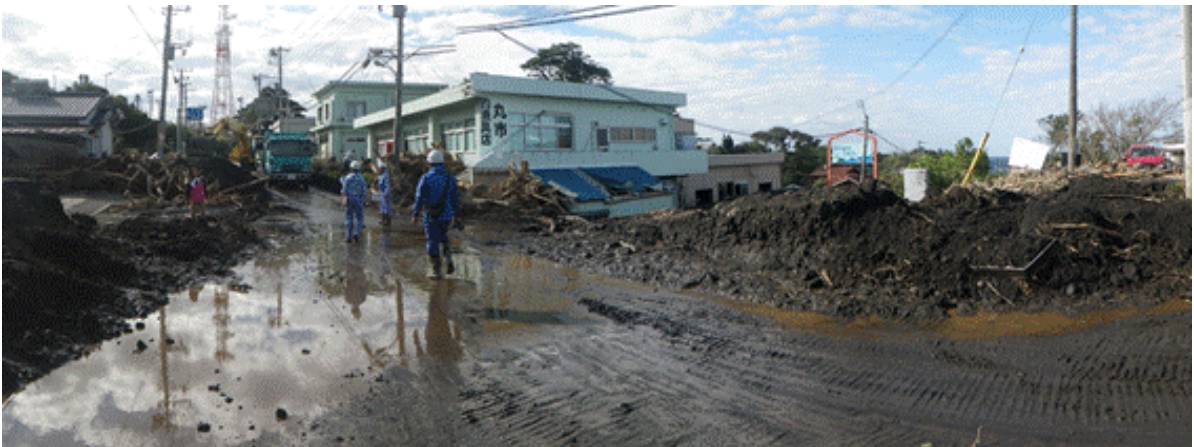
P10 土砂の氾濫の状況
