八木 3 丁目（溪流番号 I -1-9-306） 現地調査報告

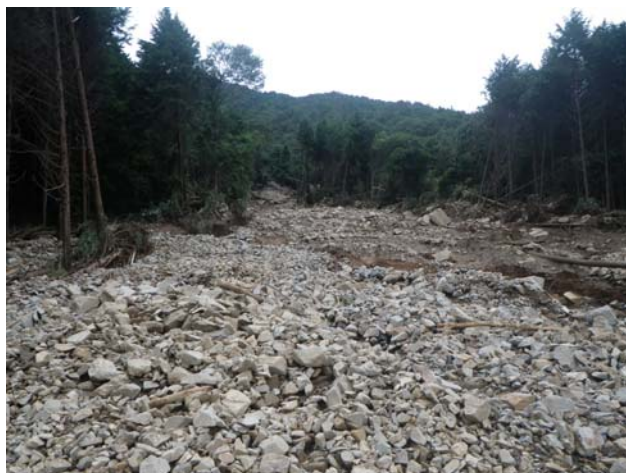
写真1 溪流部状況（大量の岩層の流出と堆積）

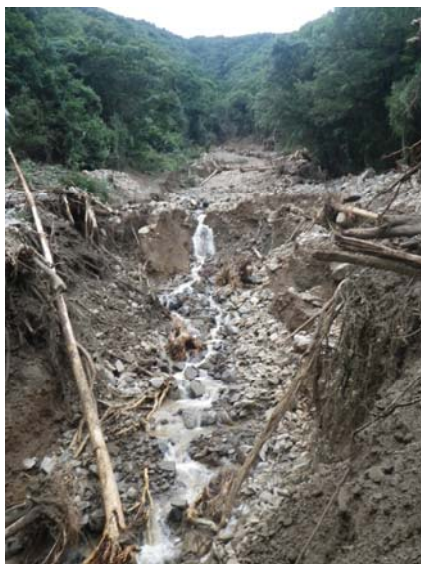
写真2 溪流の濁りの状況と流路部浸食状況

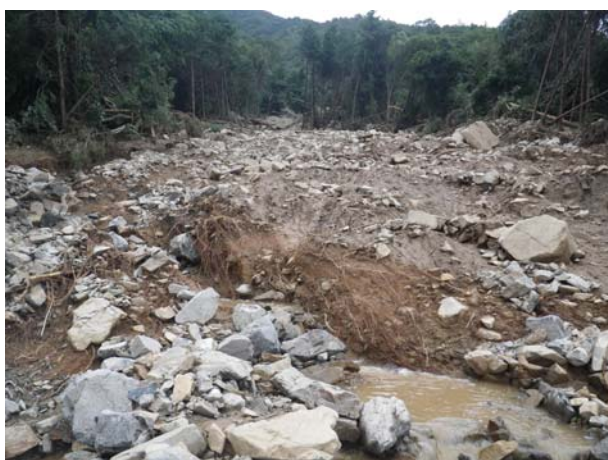
写真3 根茎を残し表層土の流出した地盤と後続流等によると思われる浸食状況

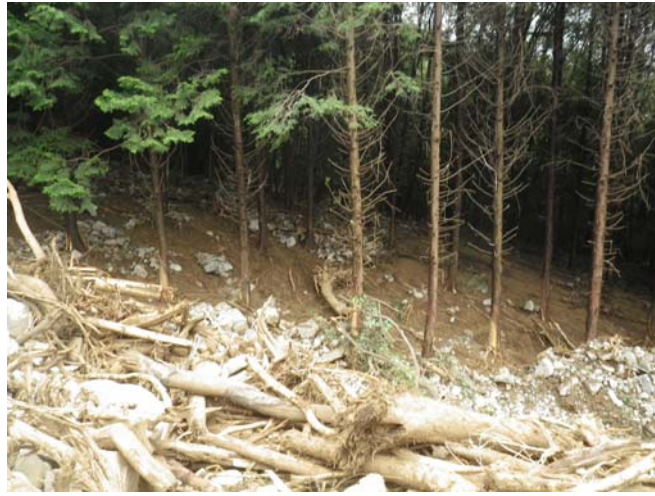
写真4 流木の堆積状況（手前）及び林地内の表面流発生の際の痕跡（その奥）

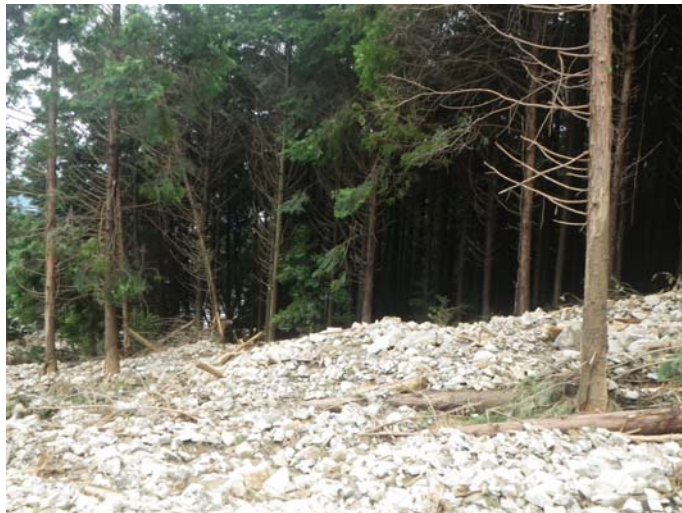
写真5 立木を残して石礫が堆積している状況

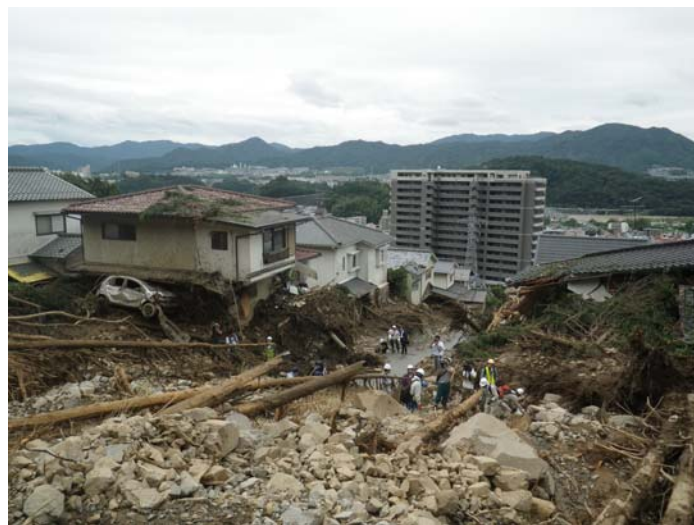
写真6 溪流出口の宅地被災状況

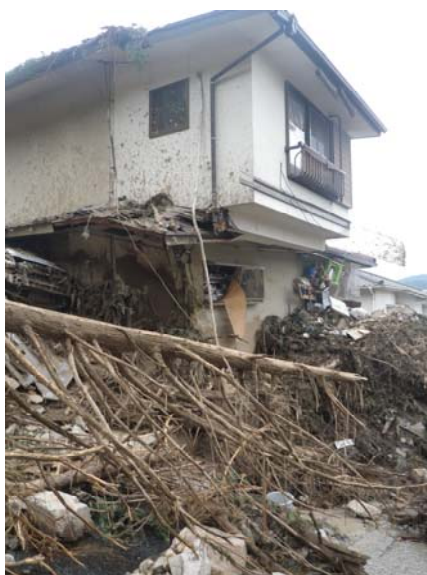
写真7 建物の被災状況

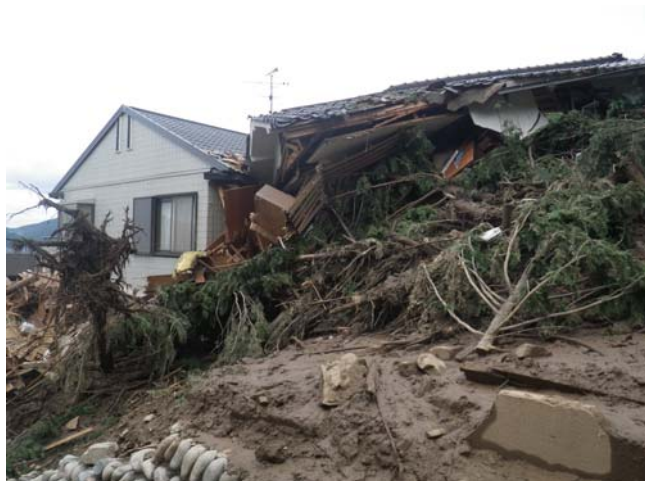
写真8 建物の被災状況

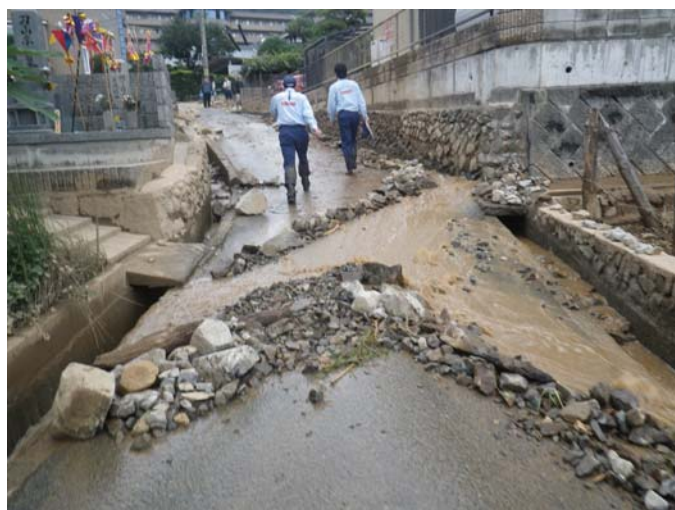
写真9 道路上の流水状況
