## 八木、緑井、可部周辺ヘリ調査報告

- 平成 26 年 8 月 22 日（金）16 時 30 分から 18 時 20 分

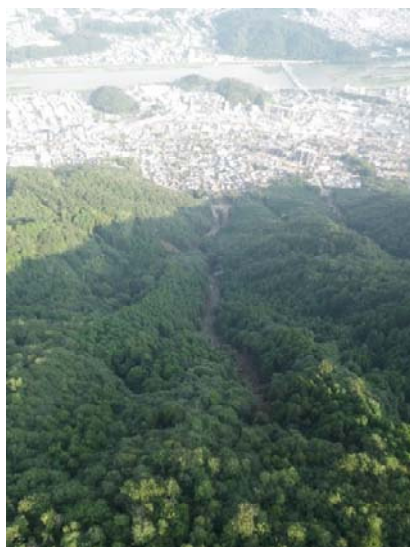
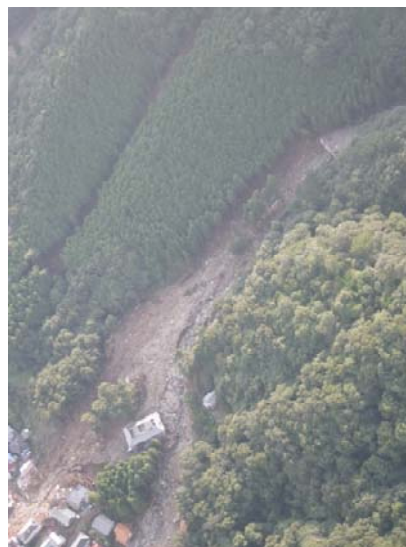
#### 1) 溪流番号 I-1-9-307

- 溪流の下流部の土砂の堆積状況、合流点直下等左岸の崩壊地 2 箇所程度、上流部の崩壊源頭部などを確認した。
- 濁りの少ない湧水が若干認められ、流下部にはルーズな土砂堆積があり特に下流部に顕著である。上空から小規模な天然ダム、崩壊滑落崖や溪岸侵食部における顕著な不安定土塊はなく、少量の降雨で下流に達するような土砂の再移動は想定しがたい。上流部の所々は露岩している。

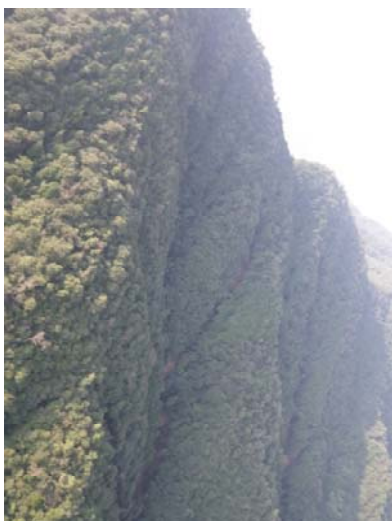
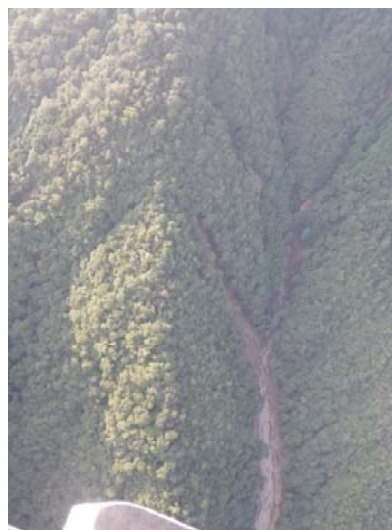
## 2) 溪流番号 I-1-9-306 (8月20日下流部地上調査)

- ・ 流下部の侵食・堆積状況、上流部の崩壊源頭部などを確認した。
- ・ 流下部にはルーズな土砂堆積があり特に下流部に顕著である。上空から小規模な天然ダム、崩壊滑落崖や溪岸侵食部における顕著な不安定土塊はなく、少量の降雨で下流に達するような土砂の再移動は想定しがたい。右岸に下端部に不安定土砂を堆積させた崩壊があり、今後上空等からの継続的な経過観察が必要。

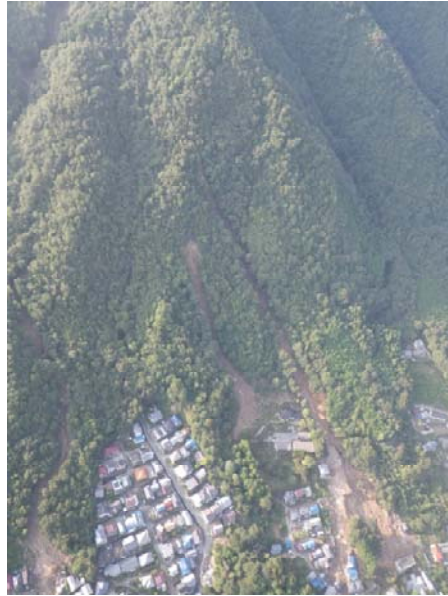
## 3) 溪流番号 I-1-9-1006 (及び搜索活動が実施されているその南側の土砂流出)

- ・ 21日のテックフォース隊による現地地上調査と同様に溪流河床部、溪流河岸部についても、不安定土砂が認められた。
- ・ 上空から崩壊滑落崖等に顕著な不安定土塊はなく、少量の降雨で下流に達するような土砂の再移動は想定しがたい。なお、現地対策本部に地表変状の目撃情報が寄せられ別働の専門家が調査を実施している。

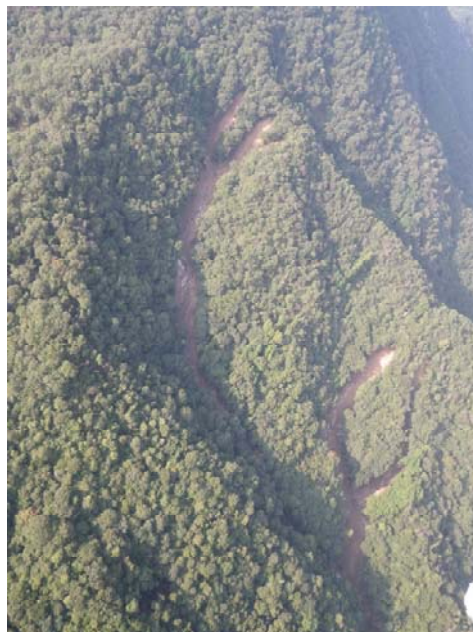
4) 溪流番号 I-1-9-303 (8月21日地上調査)

- ・ 21日に地上から確認未了となっていた右支川上流部の崩壊源頭部などを確認した。
- ・ 崩壊滑落崖や溪岸侵食部における顕著な不安定土塊はなく、少量の降雨等で下流に達するような土砂の再移動は想定しがたい。
- ・ 流下部にはルーズな土砂堆積があるが21日調査時点後の降雨による顕著な変化は認められない。滝状に露岩したV字状や箱型の谷地形が確認できた。

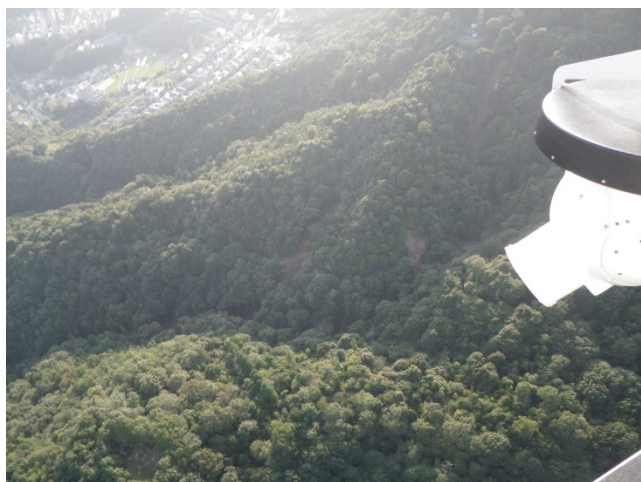
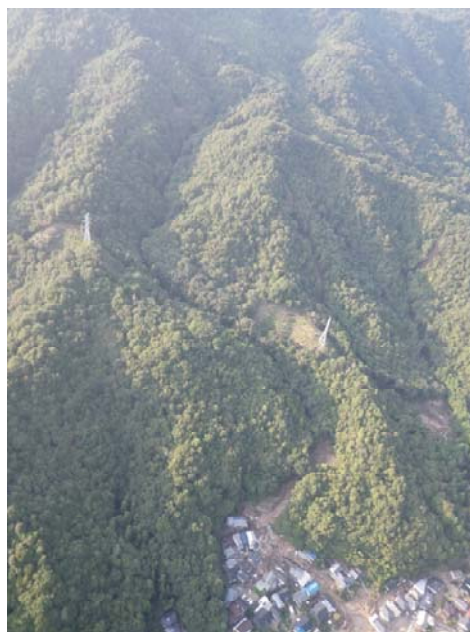
5) 溪流番号 I-1-9-294

- 溪流の下流部の土砂の堆積状況、上流部の崩壊源頭部などを確認した。
- 流走区間は湾曲しており森林に覆われて溪床状況が判然としないが、判別できるほどの大きな天然ダムや不安定な土塊は認められない。上流部には崩壊地のほか道路構造物等があり、土砂移動により被災している。
- 流下部にはルーズな土砂堆積が認められ湾曲部などに堆積しているほか、溪岸からの崩壊も多数認められ今後の土砂の再移動に注意が必要と思われる。

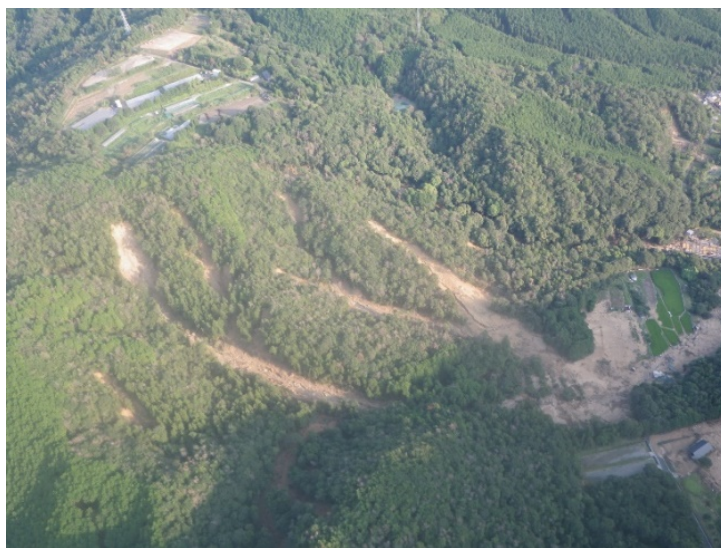
6) 溪流番号 I-1-9-1155

- 高松山対面の当該溪流においても幾筋かの土砂流出が認められ夥しい量の土砂が下流の可部東六丁目地区に流出し、河道を埋塞させている状況などを確認した。

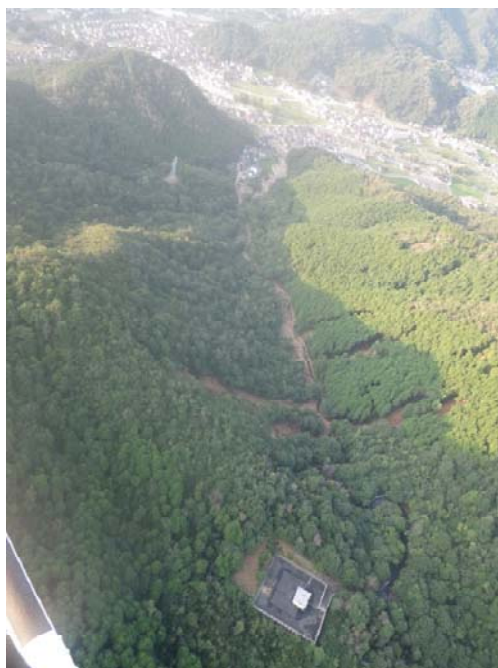
7) 溪流番号 I - 1 - 9 - 1 1 4 9

- ・上流の崩壊状況と土砂の流出状況を確認した。

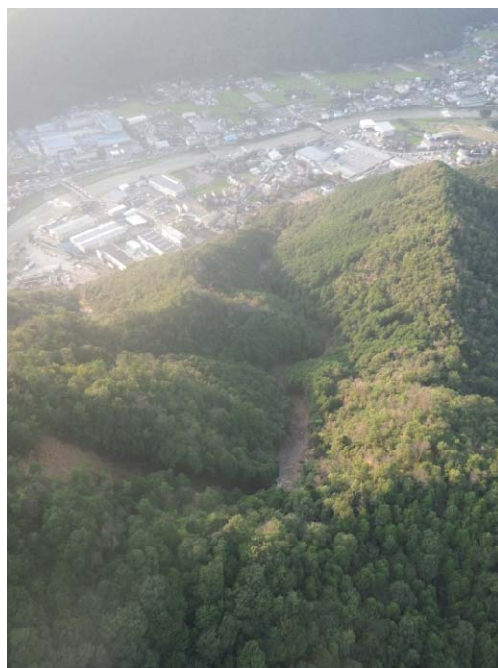
8) 溪流番号 I - 1 - 9 - 5 9 3

- ・上流の崩壊状況と土砂の流出状況を確認した。
