【平成 21 年 8 月 台風 9 号による現地被害調査報告】

【現地調査概要】

H21.8台風9号による被災状況(兵庫県佐用町)

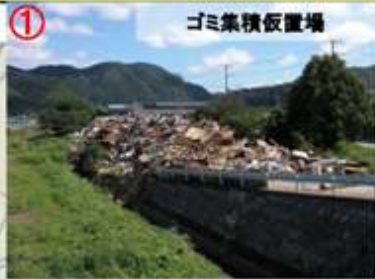
① ゴミ集積仮置場

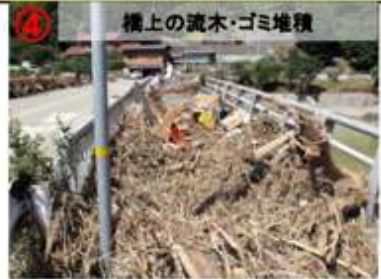
④ 橋上の流木・ゴミ堆積

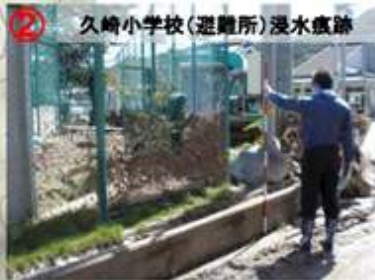
② 久崎小学校(避難所)浸水痕跡

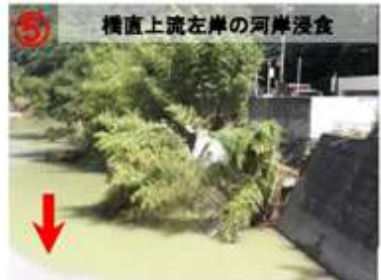
⑤ 橋直上流左岸の河岸浸食

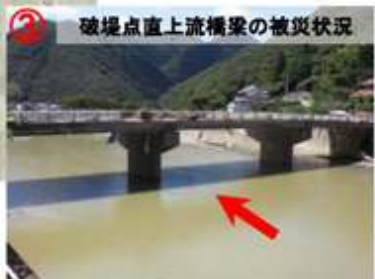
③ 破堤点直上流橋梁の被災状況

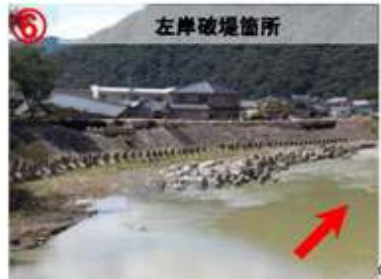
⑥ 左岸破堤箇所

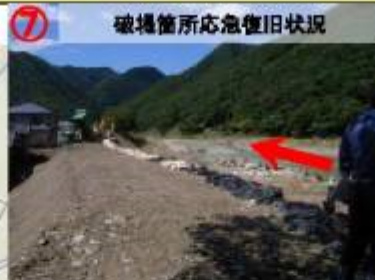
⑦ 破堤箇所応急復旧状況

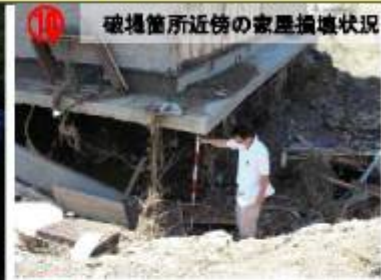
⑩ 破堤箇所近傍の家屋損壊状況

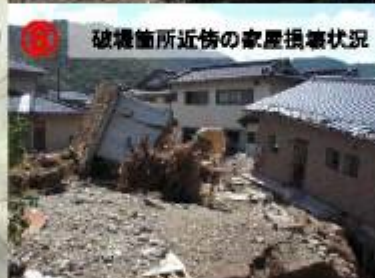
⑧ 破堤箇所近傍の家屋損壊状況

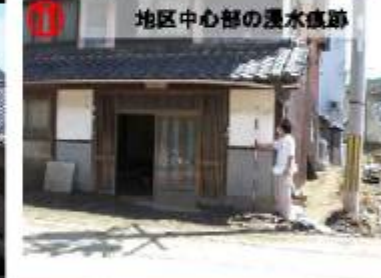
⑪ 地区中心部の浸水痕跡

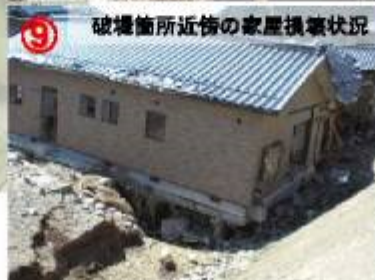
⑨ 破堤箇所近傍の家屋損壊状況

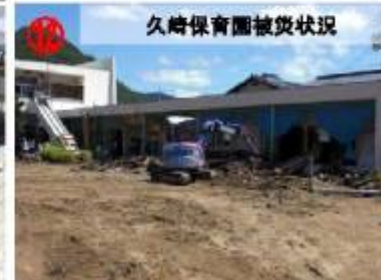
⑫ 久崎保育園被災状況

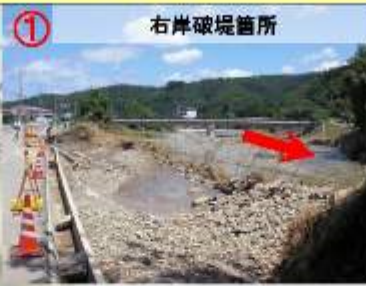
① 右岸破堤箇所

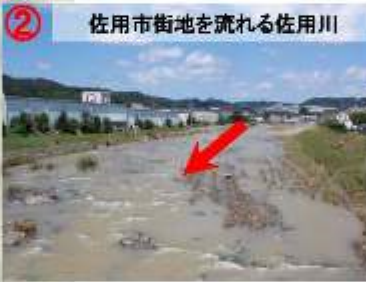
② 佐用市街地を流れる佐用川

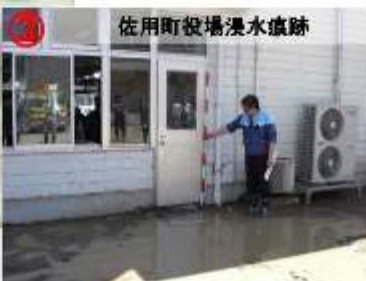
③ 佐用町役場浸水痕跡

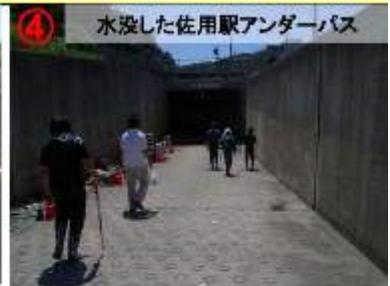
④ 水没した佐用駅アンダーパス

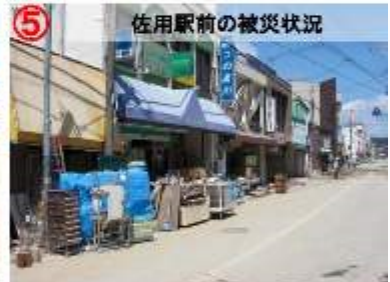
⑤ 佐用駅前の被災状況

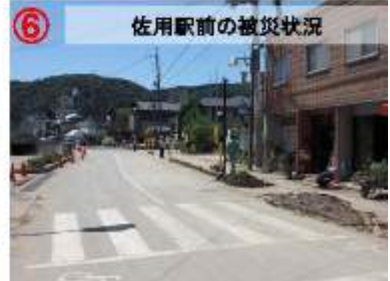
⑥ 佐用駅前の被災状況

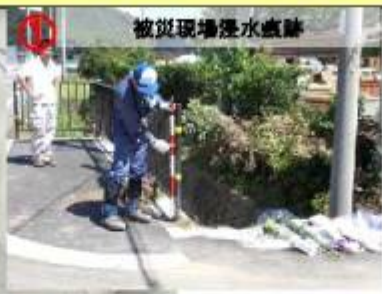
① 被災現場浸水痕跡

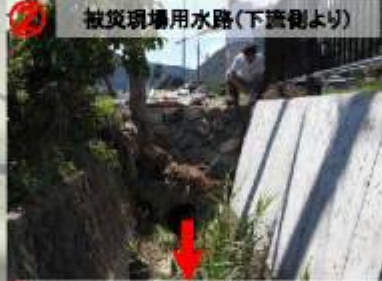
② 被災現場用水路(下流側より)

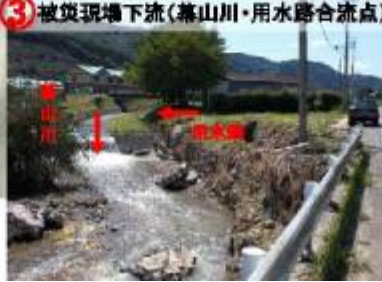
③ 被災現場下流(幕山川・用水路合流点)

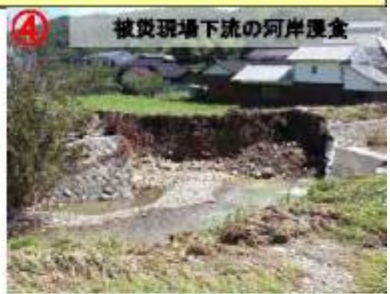
④ 被災現場下流の河岸浸食

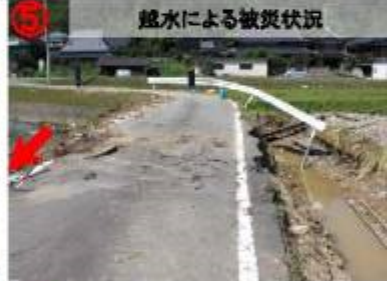
⑤ 越水による被災状況

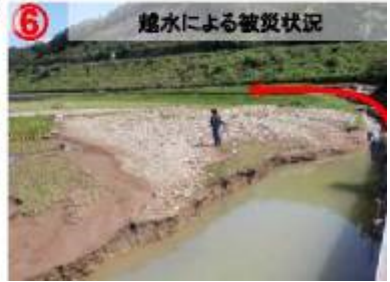
⑥ 越水による被災状況
