令和2年2月5日神奈川県逗子市で発生した土砂災害の調査結果

国土技術政策総合研究所 土砂災害研究部 土砂災害研究室 室長 中谷 洋明
研究官 金澤 瑛

神奈川県逗子市池子

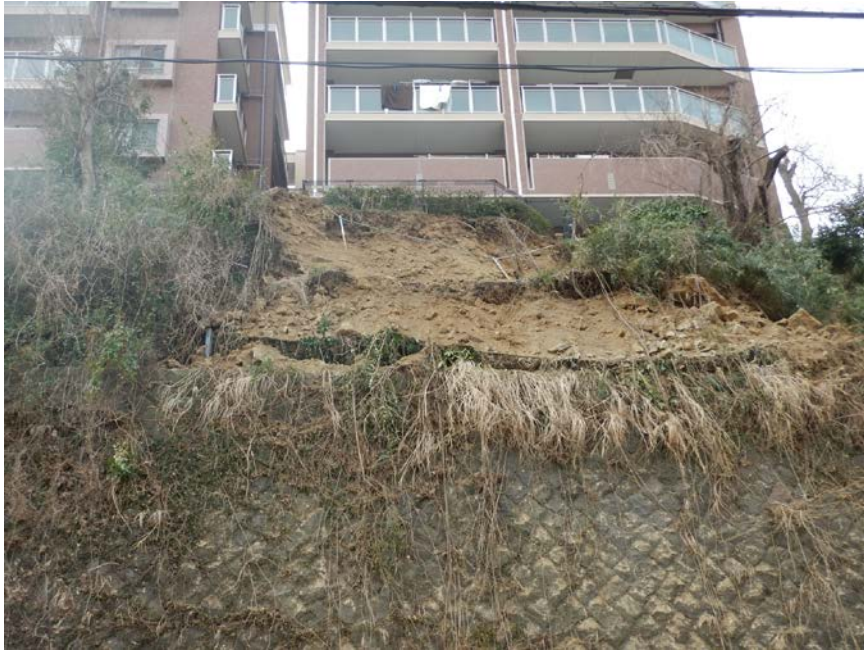
- 東北東向きの日当たりの悪い急傾斜面において風化により崩落したもの。(マンションの日影に当たり植生は貧弱になっている。)
- 崩落は水による流動ではなく、乾湿、低温等による風化からの崩落。基盤岩が安定していることと、残存土砂が少ないことから、未崩落部分について土砂移動が発生しても、道路を越えて家屋に到達するとは考えられない。対策工法として法枠工等を施す場合でも、崩落斜面の基盤岩は未風化状態では安定であることからアンカー工やボルト工による斜面補強は不要。
- 崩落箇所の両側斜面についても土層は薄く、現在不安定土砂は見られない。両側斜面についても危険度点検と被覆対策の要否を含めた判断のため調査が必要である。ただし、万一両側斜面が崩れた場合でも市道の斜面から遠い側の歩道に即座に達するほどの土砂量はないと推察される。
- 斜面下部の道路については、日常的な落石点検を前提に、表層土量に見合った落石防護柵を設置すれば、通常の安全性の確保は可能。
- 崩落部分については、斜面に残存する土砂を除去し、風化防止のため、被覆することが必要。
- 施工中の安全対策としては、崩落では事前に落石等の発生がある事例が多いことから、監視員による目視が適当。但し、崩落箇所対策工事に当たり、未崩落の両側斜面にはインバース線、傾斜計設置が望ましい。
- 崩落を引き起こす風化を早めた原因としては、直前1ヶ月の降雨、放射冷却を含む地表面での低温、凍結、強風の複合的な作用が有力。ただし、具体的にデータで裏付けることが必要。
- 崩落した斜面と同様に風化する等、危険性を有すると想定される箇所について点検等の対応が必要。

崩壊地全景

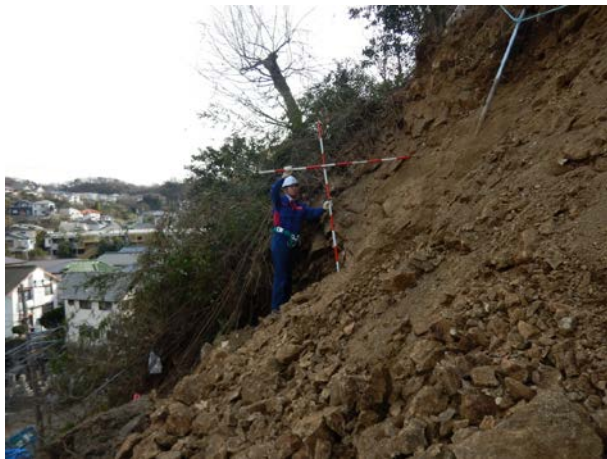
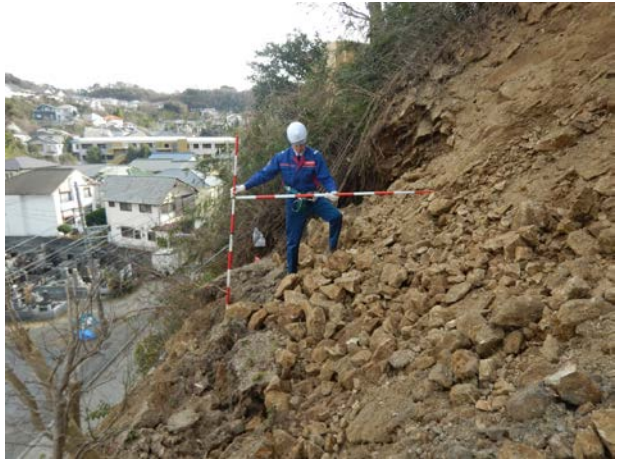
現地踏査により、崩壊形状、崩壊土砂の性状、基岩である凝灰岩の風化、亀裂進行状況、水ミチの有無、元の植生、下部石積みの状況を確認した。結果概要は以下の通り。崩壊幅は計測により上部で約9m、中部及び下部で約8m。深さはポール位置で1m前後、土層の発達は20~30cmと貧弱であった。角度は当たったポールから推定して54°。天端北端マンション付帯庭先の一部のブロックとの間に最大で40mm程度の引っ張り亀裂が見られたが、崩落以降拡大した形跡はなかった。凝灰岩は1m程度まで強風化しており塊状に30cm程度の径になるまで裂開。崩落土砂は風化したものが未風化な基盤岩の上を滑ったもの。

崩壊深:最大1.6m程度, 勾配1:1.4程度

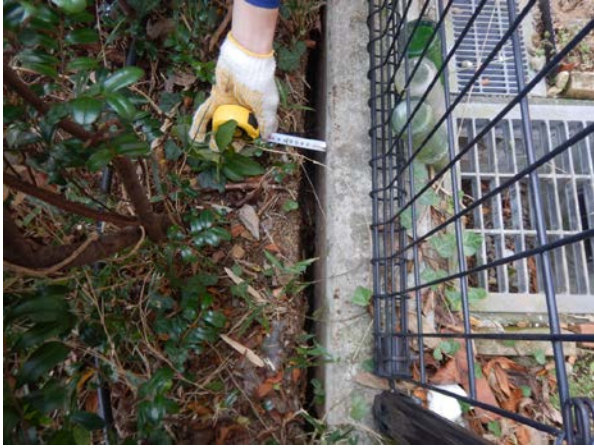
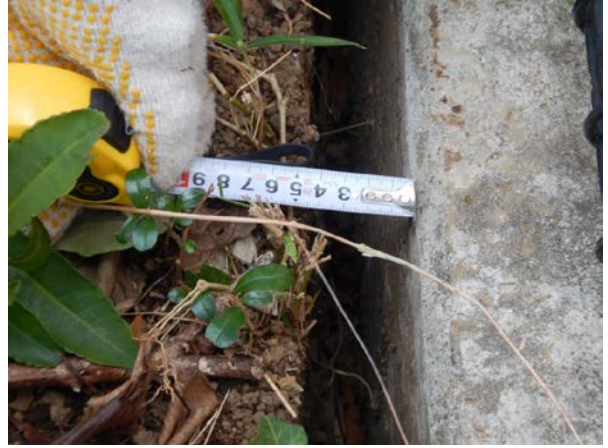
崩壊斜面上部の亀裂状況
