鋼トラス橋のコンクリート埋込み部材の腐食への対応事例

2. 富山県砺波大橋の補修事例

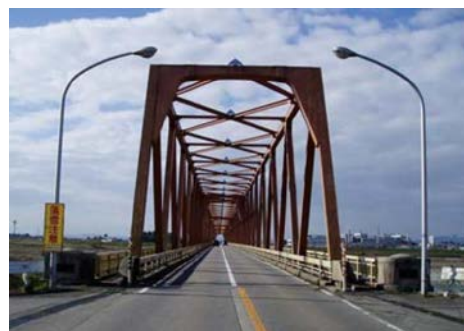
図-1 砺波大橋

本橋は富山県管理の主要地方道坪野小矢部線にある鋼3径間連続下路トラス橋（橋長460m、昭和44年完成）である（図-1）。注意喚起を受けて平成19年度に埋込み部材の一部を床版はつり調査で確認したところ、き裂や断面欠損はないものの、図-2に示すように最大約5mmの腐食による板厚減少が生じていた。図-3に本橋の埋込み部材の腐食に対して適用した調査・施工のフローを示す。
