鋼部材の疲労き裂について（その1）－道路橋の主桁－

2. 名阪国道山添橋の補修・補強事例

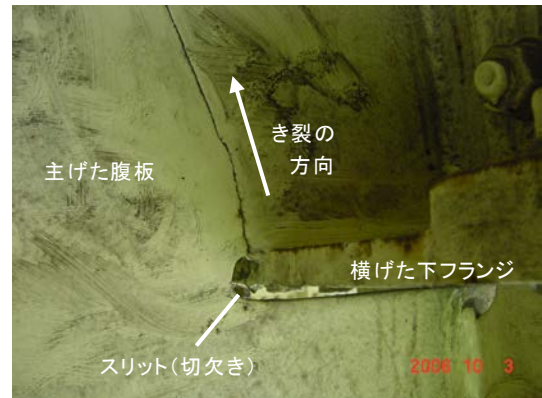
図-2 主げた腹板の疲労き裂

本橋は山間部にあり、き裂は橋下の地上からや橋台部からの遠望目視では発見不可能な支間中央部で4本主げたの内側の1本に発生しました。幸いにも、当時実施されていた近接目視点検において見落とされずに発見・対処ができたため、落橋等の致命的な事態は防がれました。き裂は、主げたに設けたスリットに横げたを貫通させた箇所の溶接部から主げた腹板に進展して、主げた腹板は断裂に近い状態になっていました。

調査の結果、き裂面の一部に脆性破壊の特徴がみられる箇所があり、き裂全長のうち少なくともある範囲はき裂が一気に進展した可能性が高いとみられました。このように不規則な応力変化が繰り返す道路橋では、疲労き裂の発生時期、発生後のき裂進展の速度や方向等を正確に予測したり、制御すること
