現場に学ぶメンテナンス

橋台の側方移動への対応事例

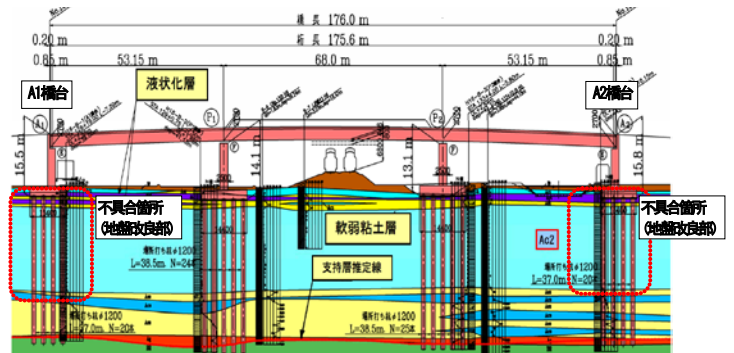
図-2 橋梁一般図と地盤条件

本橋は、橋長176mの鋼3径間連続橋であり、N値0～4の鋭敏比が高い海成粘性土が約20m堆積する地盤条件で、基礎は橋台・橋脚とも杭長約40mの場所打ち杭です（図-2）。

A1橋台側は未固結部の圧密を促進するためにペーパードレーンを追加し、躯体を構築して背面盛土を高さ6.0mまで施工したところ、橋台が前面方向に約80mm水平変位していることが確認されました。また、A2橋台側は施工時にエアを必要としないCDM（スラリー系機械攪伴工法）へ地盤改良工法を変更しましたが、同様に背面盛土を4.2mまで施工した時点で、前面方向へ約30mm水平変位していることが確認されました。

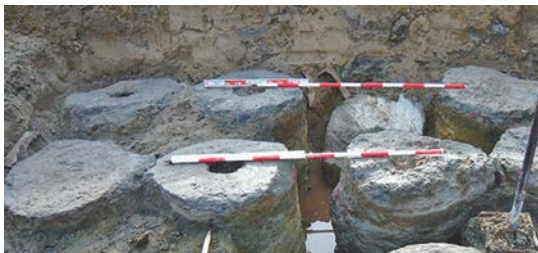
写真-1 改良体確認状況

また、改良体自体に移動が生じていることが疑われたため、改良体の傾斜及び移動量を調査しました。その結果、改良体の傾斜、沈下及び全体的な平面移動が確認されました（写真-1）。同様にA2橋台側のCDM改良体においても調査を行った結果、改良体は健全で沈下はほぼ確認されなかったものの、全体的な平面移動はA1橋台側と同様に確認されました。このように、改良体が出来ていても、改良率が低いと、改良体の中の粘性土や改良範囲の背後からの移動に伴い改良体そのものにも移動が生じて、側方移動対策としての効果が発揮されない場合があります。対策として固結工法を用いる場合には、基礎に影響を与えるような変位が粘性土層や改良体に生じることがないように改良範囲や改良率を設定する必要があります。

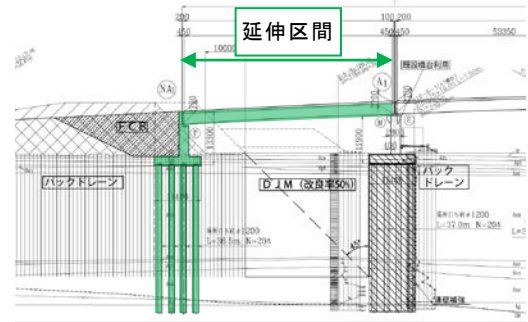
図-3 対策図

A1 橋台では、改良・未改良部分が複雑に混在する上に、ペーパードレーンも埋設され、再改良の施工現実性が保証できないこと、また極めて軟弱な地盤条件においては、不確実な対策が再度地

盤の変状を生じさせ基礎を損傷させる原因になり得ることが課題となりました。こうした点を踏まえ、現実性の高い対策として、未固結部を横断する橋梁延伸案を採用しました（図-3）。また、側方移動対策として効果の高いプレロードにより軟弱層の強度を一様に向上させる工法を採用しました。
