損傷が生じたRC橋脚に対する診断と維持管理への対応事例

2. 神宮橋の概要と地震後の損傷状況

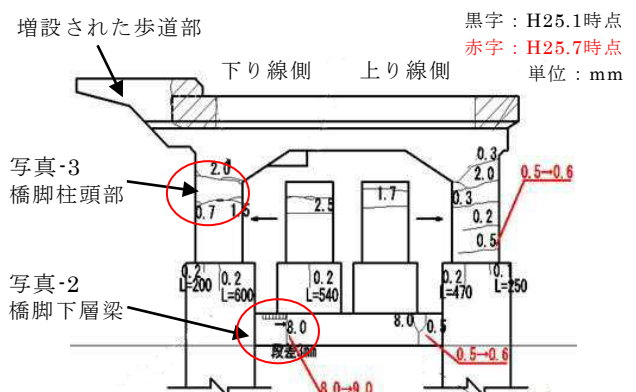
図-1 点検結果から確認されるひびわれの進展状況

本橋の地点では震度5強の揺れが生じました。本橋では、地震発生直後に橋上からの目視点検、同年4月には遠望目視による緊急点検を実施しましたが、これらの点検では交通に支障を来す損傷は確認されませんでした。しかし、同年7月に船により各橋脚の近接目視による緊急点検を行い、柱部や下層梁にひび割れが生じていることが確認されました。その後、2013年1月に第3回目の定期点検を近接目視により行い、柱部及び下層梁に生じていたひび割れの箇所数が増加していることがわかりました。このため、同年7月にさらに臨時点検を行ったところ、橋脚の柱部や下層梁を中心にひび割れが以前よりも進展している箇所があることが確認されました(写真-2, 写真-3, 図-1)。

まず、本橋は橋長が比較的長い橋であり、橋脚の位置によって地盤条件や構造条件が異なることから、地震動を含む各荷重の影響の度合いに差が生じている可能性も考えられたため、各橋脚に生じたひび割れと変状の進展状況について、保管されている設計図書や既往の点検データを全て活用して横並びで整理し、橋脚毎の傾向を確認することによって被災要因の分析を行いました。その結果、ひび割れが進展している橋脚では、歩道が添架されている下り線側が低くなる方向へと傾斜している傾向があること、このような傾斜が生じた場合に橋脚に生じるひび割れを解析により推定すると、実際に生じたひび割れを概ね再現できること等が確認されました。また、本橋架設当時のケーソン基礎の設計・施工技術の調査や追加の地盤調査を行い、地盤条件と基礎の関係についても検討しました。その結果、本橋のケーソン基礎の支持地盤は、地震によって液状化する可能性のある軟弱な砂質地盤である可能性があることがわかりました。この結果から、本橋では、地震の影響によりケーソン基礎側方の地盤や支持地盤に液状化が発生し、これに歩道増設による死荷重の偏心载荷の影響が加わり、不同沈下を生じさせた可能性が高いと推定しました。

橋の耐震性能の評価を行いました。その結果、ケーソン基礎については、今回の地震で生じた不同沈下と同等の不同沈下がさらに生じても、基礎本体には大きな損傷は生じないこと、一方で、東北地方太平洋沖地震において本橋周辺で観測された地震動と同程度の地震動を受けた場合には、RC橋脚にさらなる損傷の進展や新たな変状が発生する可能性があること等がわかり、補修・補強を行う必要があると判断しました。また、支持地盤が液状化した場合のケーソン基礎のその後の挙動評価技術については未確立な要素があり、解析による評価の精度に関しては不確定要因が残ります。そこで、本橋の今後の挙動の推移を入念に監視するために、監視カメラの設置や、橋脚に生じたひび割れの進展や橋脚の変位の変化等を監視できるように、引き続き常時モニタリングを実施することとしました。そして、地震が発生した場合には、近接目視による点検とともに監視データから橋脚のさらなる損傷や変状が生じていないかを確認することとし、今後これらの監視データを蓄積した上で、本橋における耐震性能の評価の精度向上にも活用していくことにしました。
