遅れ破壊が進むランガー橋の診断

架設後約40年が経過した鋼アーチ橋の三島大橋（福島県三島町，トラスランガー橋，橋長131m）（写真-1，図-1）では、近年高力ボルトの破断が増加し、遅れ破壊の可能性が疑われていました。累積でも破断ボルト数は総ボルト数の1%程度に過ぎませんでしたが、遅れ破壊によるボルトの破断が進行すると、全ボルトの交換が必要となるおそれがありました。ボルトの交換には多額の費用を要することから、安全性及び経済性の観点から効率的な修繕方法を見いだすことが急務となっていました。

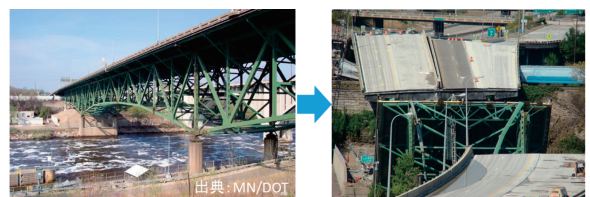
個々のボルトの遅れ破壊による破断時期の正確な予測は困難であり、破断可能性のあるボルト本数が多いと交換手順や工事完了期間の設定によっては、工事中の橋の安全性を一定に保てなかったり、破断の増加に交換が追いつかず不安定にさせる可能性があります。過去に例があるように道路橋では一箇所の継手破壊でも落橋など致命的な状態に至ることがあります（写真-4）。

写真-4 米国I-35W橋（ガセットの破壊から崩落）

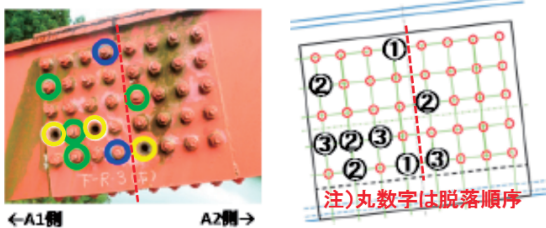
その結果、橋全体では、橋面から上の常時風雨にさらされる位置にあるアーチリブ、斜材、橋門構が相対的に破断を生じやすい傾向にあり、また、縦断勾配の低い側のボルト群の下段にあるボルト及び母材接合面に近いボルトが先行して破断しやすいこと、さらにボルト列方向にその隣接したボルトも破断しやすい傾向（図-2）があることが分かりました。

図-2 同じ継手内でのボルト脱落順序の推定例

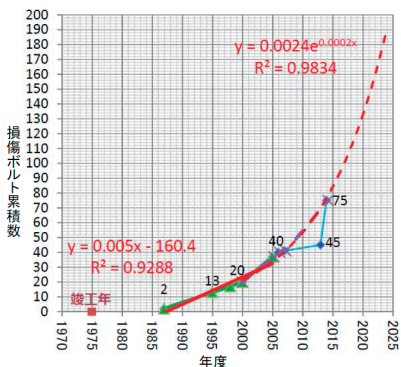
さらに主に点検時に認識されてきた過去のボルト破断の発生数から破断の時系列を推定し、今後の脱落本数についての試算（図-3）を行いました。

図-3 脱落ボルト累積数と今後の予測（アーチリブ上流側）

その結果、平成19年（2007年）以降に破断した本数が、それまでの20年間の破断本数と同程度となっているなど、今後は急速に破断本数が増加して今後5年以内に設計計算上の応力を超過する危険性のあることがわかりました。もし、このような詳細な将来予測や破断による影響評価を行わず対症療法的な対策を続けた場合、本橋では加速度的にボルトの破断本数が増えることで、供用しながらの安全かつ経済的なボルトの更新作業は困難となった可能性があります。このように、進行性のある変状に対しては、現状評価にとどまらず、過去の損傷経緯を出来るだけ詳細に考慮した将来予測を行って、適切な対策方法や時期を早期に見極めることが重要といえます。このとき予防保全を実現するためには過去の劣化速度が将来も維持されるとは限らないことを十分に念頭において検討を進めることが必要です。

本橋では上記の観点を踏まえて、ボルト交換の施工手順を反映した耐荷力余裕の試算を行って、全橋のボルト更新計画を検討しました。その結果、更新は定めた順序で継手単位に進め、一つの部材で同時に2箇所以上の継手更新はしない、継手内でも同時に2本以上ボルトが解放された状態にはしないなどの詳細な手順を決め、また、ボルト締め順番が正規にならないことから、最後に増し締めとボルト軸力の確認を実施することとしました。
