基礎的な情報が失われている老朽橋（RC橋）の健全性診断

群馬県の大前橋（写真-1、図-1、嬭恋村管理）は、単純RCT桁5連（橋長73.1m）の橋です。

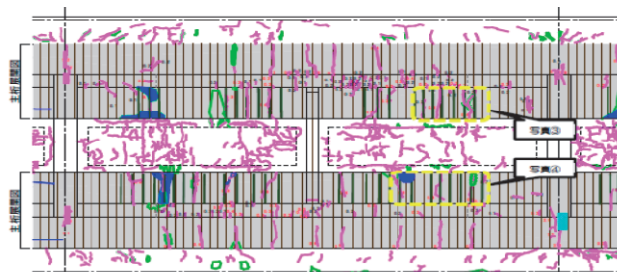
図-2 主桁・床版ひび割れ状況

ひび割れの原因が明確であれば、内部鋼材の腐食の有無やコンクリート強度などを考慮して部材の現有耐荷力がある程度推定することも可能です。しかし、本橋の場合、配筋の状況が不明なことや、各径間中央が盛り上がるような特異な変状がみられ、ひび割れの原因も不明であることから、外観される様々な変状を重ね合わせて何らかの傾向や規則性がないか様々な視点で慎重に確認を行いました。その結果、例えば全径間で主桁ウェブに1~2m間隔で発生している縦方向のひび割れ(図-2)は、同様に多数生じている桁下面のひび割れと連続しているものが少ない(写真-7)ことや、床版に近い上方向で下側よりもひび割れ幅が大きい場合が多いなど、よく見られる桁のひび割れとは異なる特徴が明らかになりました。

これは各径間が上にはらむような変形とは整合しますが、荷重要因や出来形の傾向からは考えにくい変状です。さらに床版下面では、亀甲状のひび割れが認められる一方で、ハンチ部で床版支間方向に伸びるひび割れが少なく、ハンチ端に沿って橋軸方向に伸びるひび割れが多い特徴があることも挙げられました(写真-8)。一般に古い橋では交通荷重による床版の劣化が多く見られますが、ひび割れの性状や本橋の交通状況(約600台/12時間)からは、その可能性は低いと考えられました。これらの状況から、部材そのものが特異な変形を生じている可能性が浮かび上がり、材料の影響も考え、

桁や床版の各部から試料を採取して材料試験を行いました。試験の結果、最終的に本橋は、アルカリ骨材反応を発症しており、雨水の浸入を許している床版や桁の上面側で特に部材の膨張が卓越して進行しつつあることや、床版下面では、アルカリ骨材反応で生じた桁や床版上面から進展しているひび割れや部材変形の影響が複合している可能性が高いと考えられました。

これらの状況等を踏まえると、診断時点での利用状況であれば、最低限耐荷力性能は満足しているものの、調査前に想定していたひび割れ注入等の補修や床版下面の耐荷力補強では劣化の進展を抑えることは難しく、これ以上のアルカリ骨材反応の進展を抑制することが現状維持のためにも不可欠であると診断されました。
