車両の衝突により主桁が損傷したPC橋の状態評価と復旧事例

深江第一高架橋は、一般国道202号にある昭和58年供用の2径間のプレテンションPC橋です。下を通過したコンテナ積載車両の一部が終点側径間の主桁に衝突して損傷が生まれました。写真-1、図-1に橋梁の概要を示します。

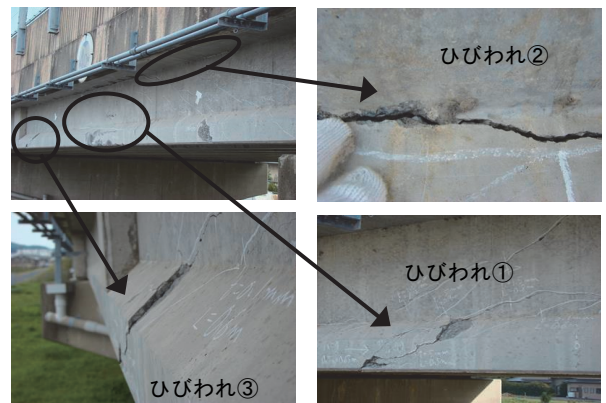
写真-2 主なひび割れ

衝突があった最外桁（G10桁）の側面には、明らかに今回発生したと考えられる大きく開口したひび割れがいくつか確認されました（図-2）。

ウェブ側面には桁端部下方から中央部上方に向かう長く伸びるひび割れが複数生じていました（ひびわれ①）。また上フランジとウェブの境界部で水平方向に長く伸びるひび割れも確認されました（ひびわれ②）。さらにウェブ下端付近から桁下面にかけてコンクリート表面に顕著な段差を伴ったひびわれもみられました（ひびわれ③）。

G10桁の大きなひび割れは注入で閉塞しても有効断面としての機能回復は困難であり、衝撃による桁内部の損傷にも不明な点が残りました。そのため桁交換も含めて対策が検討されましたが、横締めで他の桁と一体化されているG10桁の交換は施工が難しく、工事中の供用制限も大規模となることなどから、G10桁はひび割れ補修を行った上で鋼板により耐荷力を補う補強が行われました。

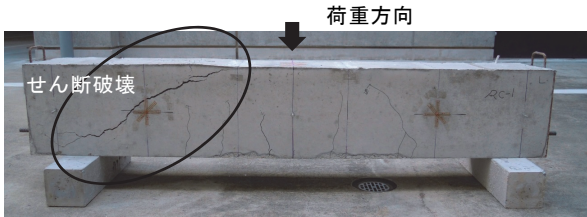
写真-3 鉛直荷重で生じるせん断破壊 (実験)

道路橋の部材では、損傷の外観性状と原因は必ずしも単純には対応しません。そして原因が異なれば、外観性状が類似していても耐荷力状態が大きく異なる場合があります。本事例のように設計で考慮されていない特異な作用を受けた場合には特に注意が必要です。例えば、ひびわれ①は、発生位置や向きなど特徴は、過大な鉛直荷重によって生じるせん断ひび割れ（写真-3）と類似点も多くみられます。そして仮に鉛直力によるせん断破壊であれば通行車両の影響でさらに破壊が進んで急速に危険な状態になることも懸念されます。そのため、本例ではひび割れ内部の開口面の向き、通常せん断破壊に先行して生じる曲げひびわれの有無なども着目して、せん断破壊が生じている可能性について確認を行いました。

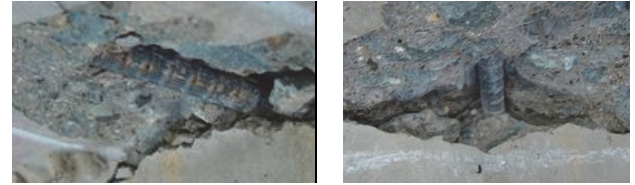
写真-6 鉄筋周囲のコンクリートの破碎

設計では想定していない主桁側面からの衝撃的な水平力が桁に及ぼす影響については知見も乏しく明確ではありません。また本事例では衝突速度や正確な作用位置や方向も不明でした。そこで表面のひび割れの幅や位置だけでなくひびわれ内部や鉄筋の状態なども非破壊検査機器も用いて調査しました。その結果、鉄筋周りでコンクリートが細かく破碎され

た箇所があり衝突時には表面のひび割れ幅から推定される以上の部材の変形を生じ、鉄筋とコンクリートの付着が低下している箇所もあることがわかりました（写真-6）。
