矢板工法により施工された老朽化トンネルの調査・評価

現場に学ぶメンテナンス No. 26

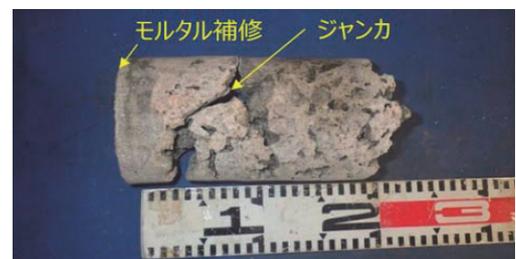
仁方隧道の覆工の表面は大部分がモルタルにより補修されており、近接目視や打音検査による覆工本体の品質や損傷状況の把握が困難であったことから、覆工本体の品質を調査するため2.1の削孔調査で採取したコアを分析しました。コア削孔位置の選定にあたっては、電磁波探査の測線上のほか、施工当時の技術水準ではコンクリート品質のばらつきが大きいと想定されたため、ひび割れ発生箇所等を中心に縦断及び横断方向に複数箇所を設定しました。その結果、全てのコアで写真-2のようにジャンカや空隙等の内部の品質の問題が確認されました。さらに、一軸圧縮試験によりコアの強度を計測したところ、一部で15N/mm²を下回るなど、覆工の強度が十分でない部分が存在することが示されました。また、側壁部に比べてアーチ部の覆工の品質が劣っている傾向等も確認されました。コア調査で確認された内部の品質の問題は、施工時の締固め不足やコールド

写真-2 覆工のコアの状況（φ100mm）

ジョイントによるものと推定されます。このように、調査の計画や評価にあたっては、施工当時の技術の状況を考慮することが有効です。

仁方隧道では、突発性崩壊の予防対策として背面空洞の充填及び覆工の補強が必要であることに加え、補修モルタルのうき・はく離等の変状への対策も必要でした。対策の検討にあたっては、補修モルタルを撤去する際の既設覆工への影響や施工時の安全確保に懸念があることから、補修モルタルを撤去せずに覆工内面の補強を行うことができる内巻補強工と裏込め注入を提案しました。このように、対策の検討にあたっては、複数の変状への対策として合理的となる方法の検討が望まれます。

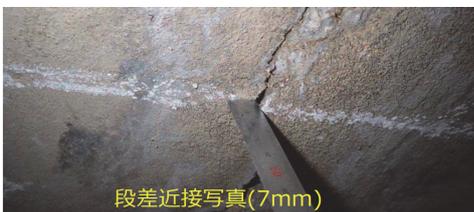
仁方隧道の終点側坑口付近では、モルタルで補修された覆工の打継ぎ目に4～10mm程度の段差が確認されました。外力の影響が疑われることから、段差及びその周辺の変状の分析、文献調査、現地踏査等の結果を勘案して評価を行いました。

まず、段差や変状が写真-3のように補修モルタルやチョーキングのあとをまたいでいることから、補修や点検の実施後に変形が進行したものと考えられ

写真-3 覆工打継ぎ目に発生した段差

ます。しかし、段差等の発生箇所はアーチ部の一部のみで、路面、路肩等を含むトンネル断面全体での変状でないことや段差ひび割れがトンネル周方向であること、比較的安定した背面地山が確認されたことなどから、直ちに構造安定性に影響を及ぼす状況にはないと考えられました。

過去の災害記録では、呉市内において震度5弱以上の地震や土砂災害を伴う豪雨が確認されました。また、図-1に示す地形図から終点側坑口周辺の集水地形が確認され、現地踏査においても流水跡・湧水・水溜まりが確認されました。これらのことから、段差は、地震又は豪雨による短期的な外力により発生した可能性が推定されました。

以上のように、外力の影響が疑われる変状の評価にあたっては、変状の状態に加えて、周辺構造の変状や地山状況、地形状況、過去の災害履歴等を調査し、多角的・総合的に評価することが重要です。なお、外力による変状の進展の有無は今後の健全性評価における重要な要素であり、今後も定期的な観察や計測による変状の進展状況の調査が必要であるとしています。

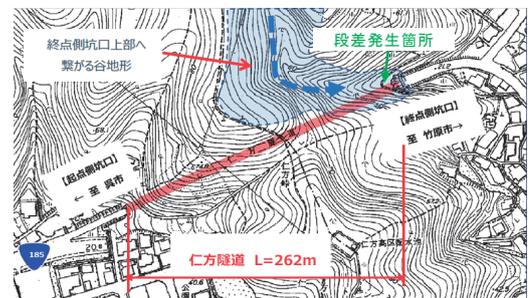
図-1 周辺地形図
