# 呼子大橋

## 【直轄診断報告書】

平成28年3月

国土交通省 九州地方整備局  
九州地整道路メンテナンス技術集団

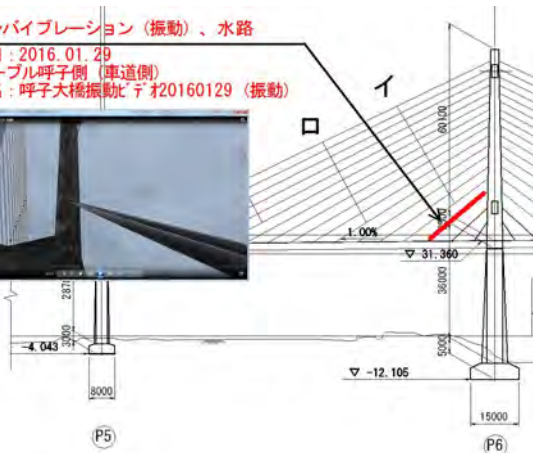
目視による推定値で最大±30cm程度

レインバイブレーション（振動）、水路  
 撮影日：2016.01.29  
 C3ケーブル呼子側（車道側）  
 ファイル名：呼子大橋振動ビデオ20160129（振動）

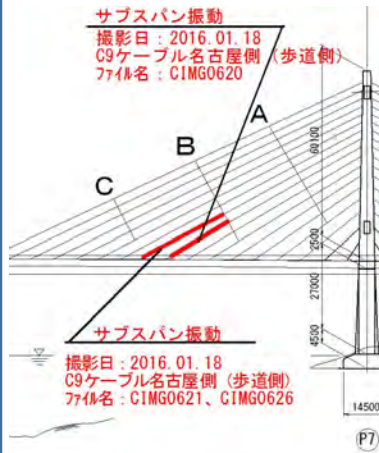
・サブスパン振動

目視による推定値で最大±10cm程度

サブスパン振動  
 撮影日：2016.01.18  
 C9ケーブル名古屋側（歩道側）  
 ファイル名：CIMG0620

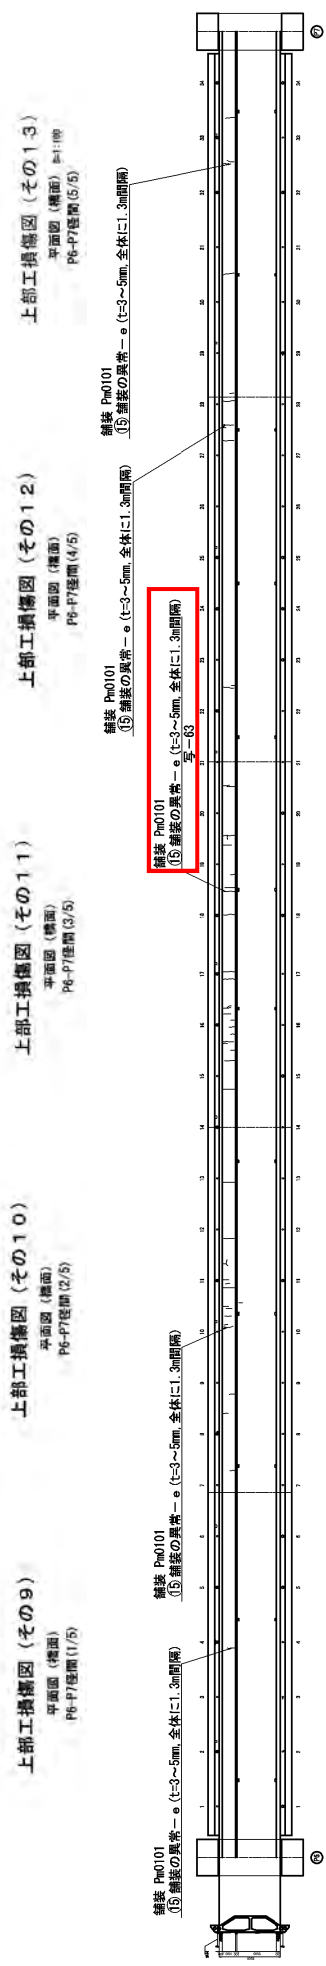
舗装の規則的なひびわれ発生状況

路面は、ケーブルが振動の発生を受け、主桁の反り、たわみによってその振幅やひずみの規模に関係して舗装のひびわれが発生、進展した可能性が考えられる。現状として、橋面防水の機能が低下しており、主桁への防水機能が確保されていない状態である。このため、主桁の耐久性維持のため、橋梁区間全体において、早期に橋面防水層の設置を目的とした舗装打替えを実施するのがよい。

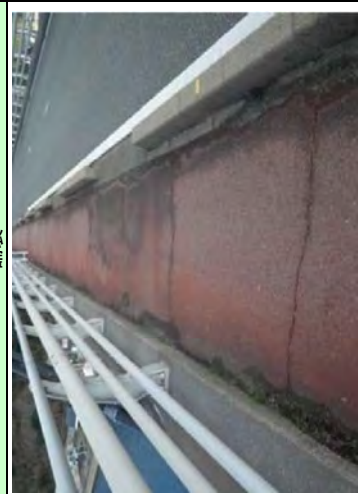
径間番号	7	径間番号	7	径間番号	7	径間番号	7
要素番号	Pm0101	要素番号		要素番号		要素番号	
損傷	(5)舗装の異常-e[W=5.0mm]	損傷		損傷		損傷	
備考	【前回点検時の写真流用】	備考		備考		備考

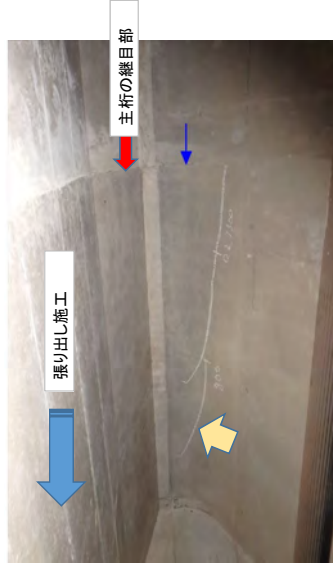
ブロック間で発生したひびわれ

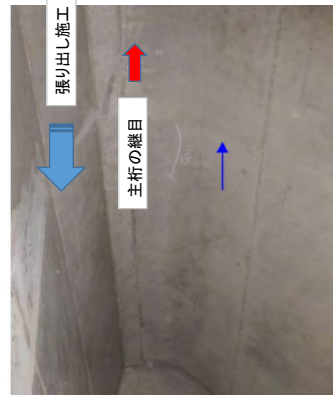
打継ぎ目から発生したひび割れ

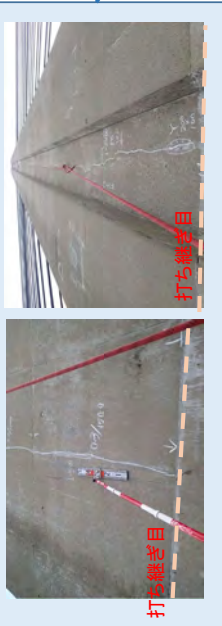
### ③主塔側面の鉛直方向に伸びるひびわれ

- ③ 主塔側面の鉛直方向に伸びるひびわれ
    - ・ひびわれが、主塔の矩形断面の長辺側の打継ぎ目を起点として発生していることから、施工時の影響として、リフトアップ時に先行して施工されたブロックに対して、後から施工したコンクリートが拘束の影響を受けて発生した可能性が考えられる。
    - ・主塔のケーブルが定着された面ではなく、主塔の側面側に発生したひびわれであることから、ケーブル振動による影響の可能性は小さいと考える。

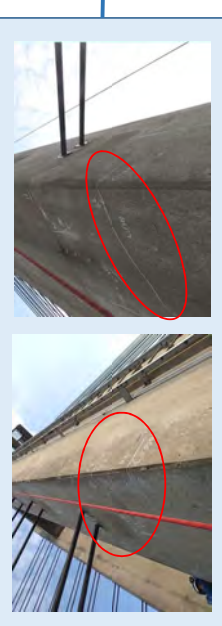
### ④主塔角部の水平方向に伸びるひびわれ

- ④ 主塔角部の水平方向に伸びるひびわれ
    - ・施工時の影響として、水平打継ぎ目以外の箇所でも発生しており、マスコンの温度応力による内部拘束による影響の可能性はある。
    - ・ケーブルの定着部付近は、プレストレスにより導入した応力によりひびわれが発生しにくい状況と推察されるが、角部は、斜材ケーブルの軸線から離れているため、プレストレスによる応力が小さくなっている可能性がある。このため、ケーブル振動の影響を受けて、角部でひびわれが発生した可能性も否定できない。

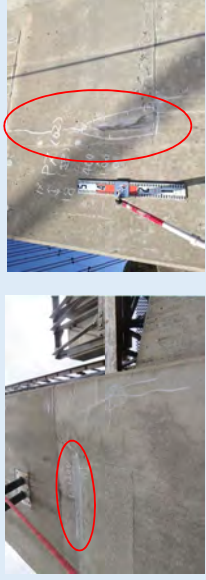
### ①斜材ケーブル定着部背面側の後打ちコンクリート部のひびわれ

- 斜材ケーブルの定着部カバースレートの周辺部にはひびわれは確認されていない

- ① 斜材ケーブル定着部背面側の後打ちコンクリート部のひびわれ
    - ・補修跡も見られたことから、後打ちコンクリートの施工時のドライアウトによる継ぎ不良、後打ちコンクリートの収縮による肌離れが推測される。
    - ・損傷箇所は、ケーブルの定着部であることから、ケーブル振動の影響を受けた可能性も否定できない。

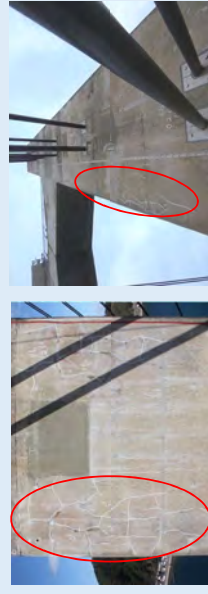
### ②正面、側面の両面に発生している網目状のひびわれ

- ② 正面、側面の両面に発生している網目状のひびわれ
    - ・ひびわれからの白色の析出物の発生や茶褐色を呈した状況からASRIによるひびわれが推測される。
    - ・主塔は、斜材ケーブルのプレストレスにより軸力が導入されている。通常、一方向にプレストレスが導入された部材では、ひびわれ発生形状がプレストレスと同じ方向の一方向に発生するが、ひびわれが発生している角部は、斜材ケーブルの軸線から離れているため、プレストレスによる応力が小さくなっている可能性がある。

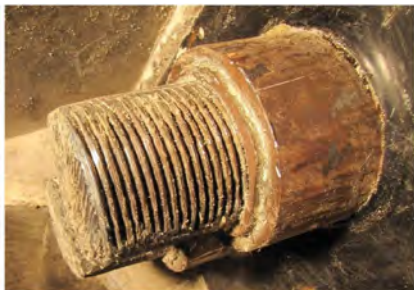
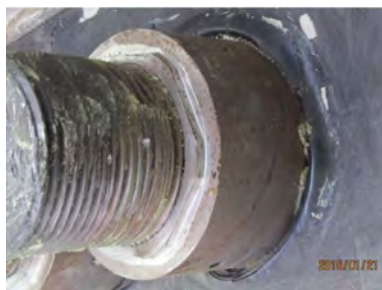
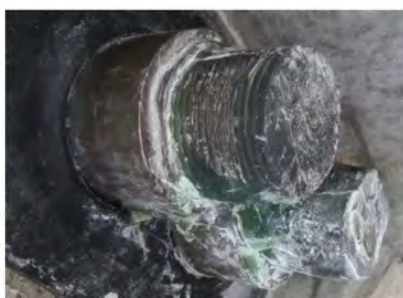
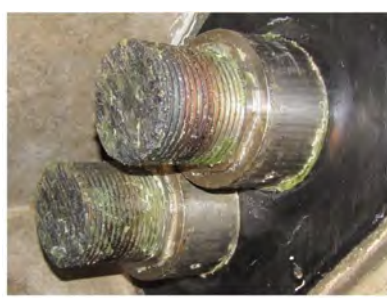
調査箇所の全状況写真 全4箇所

(1)(2)メインケーブル素線、及びナット部は今回調査した4箇所全てにおいて、防食ウレタンが隙間なく充填されており、健全な状態であったことから、確認した範囲では、耐荷性の低下は生じていない可能性が高い。

(1)(2)キャップ板が孔食に至った場合は、内部の防食ウレタンが露出することとなる。防食ウレタンは紫外線などにより材料劣化が生じるため、ナット部を保護する防食機能が低下することから、キャップの健全性を点検により確認することが重要である。確認した4箇所以外は、現状では不確実な状況である。

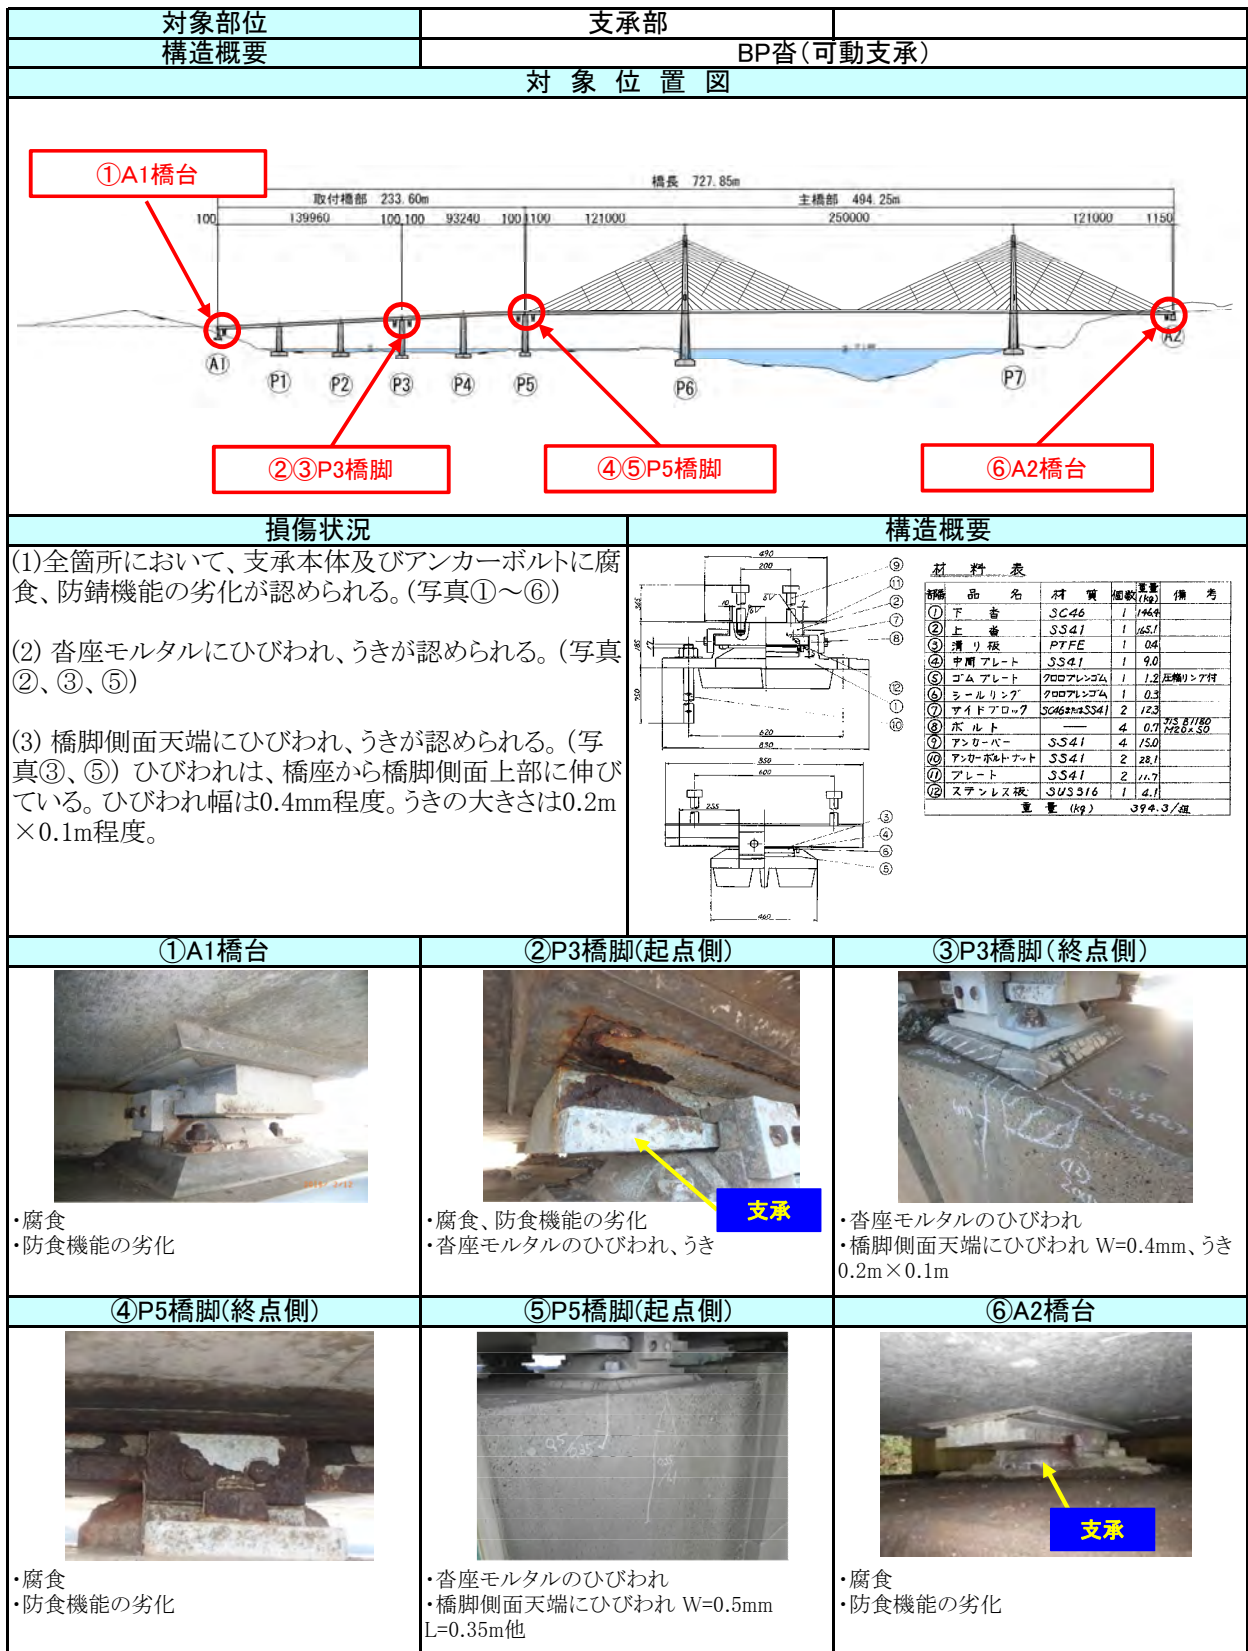
4.3 その他部材  
4.3.1 支承部

ひびわれ(写②、③、⑤)	要因
・局部応力の集中	●
・締固め不足	-
・養生の不良	-
・乾燥収縮	●
・温度応力(マスコン)	●
・外力の作用(地震など)	●
・コンクリートの塩害	●
・コンクリートのASR	●
・コンクリートの中酸化	-

支承部については、飛来塩分の影響による腐食が進行する可能性が高いため、すみやかに劣化状況に合わせた防錆機能の改善、沓座モルタルの断面修復等の補修を行なうのがよい。なお、A1 橋台では、伸縮装置部からの漏水が認められていることから、支承の補修と合わせ、止水性向上のため、伸縮装置の取替えを実施するのがよい。また、橋脚天端のひびわれ、うきについては、支承の補修とあわせ、ひびわれ注入や断面修復等の補修を行なうのがよい。ただし、支承の縁端が不足している箇所は、支承縁端部の補強を考慮する必要がある。
