万石橋 直轄診断

【 報 告 書 】

万石橋は、昭和14年に建設（77年経過）され、昭和51年に上流側側道橋を架設し、また昭和51年から昭和52年にかけてRC床版下面のひびわれ補修及びゲルバー部のコンクリート保護を目的と推定される鋼板接着が行われ、昭和59年に建設省から雄勝町（現湯沢市）に管理移管されている。近年では道路利用者の安全確保と橋の延命化を図るため、本年5月から本橋の荷重制限を実施している。

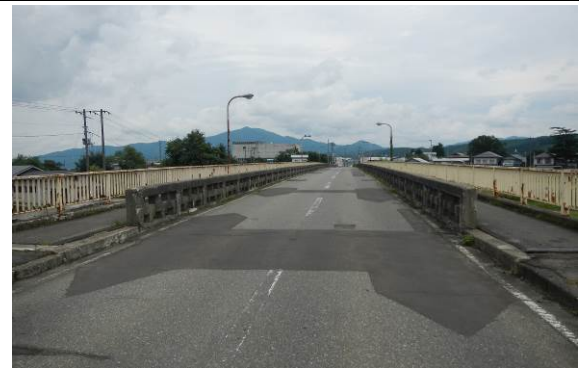
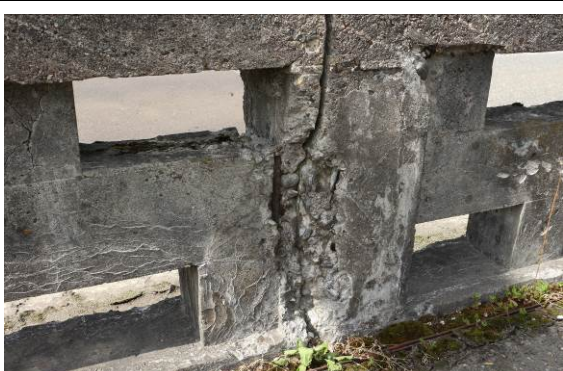
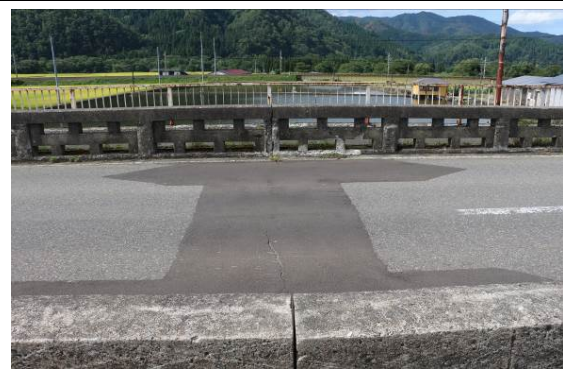
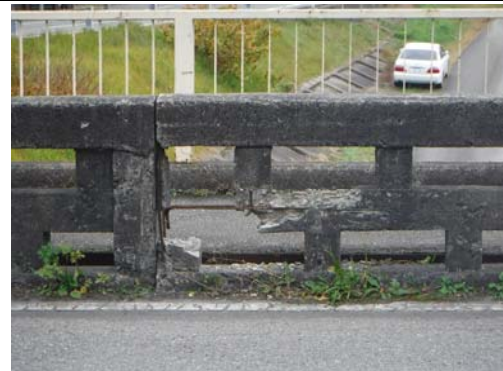
伸縮装置箇所に補修跡	高欄の剥離・鉄筋露出（ゲルバー部 H2）	伸縮装置に沿ったひびわれゲルバー部(H2)	高欄の剥離・鉄筋露出（ゲルバー部 H8）

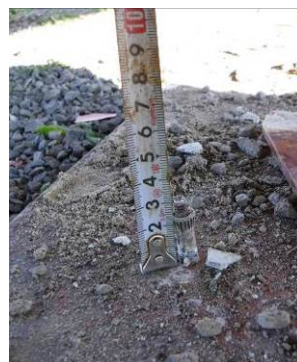
鋼板固定ボルト
根入れ 3cm

また、鋼板背面の床版コンクリートは湿潤状態であり、アンカー腐食などにより鋼板の支持が不十分となると、鋼板が落下して第三者に影響する可能性があるため、鋼板の撤去が必要と考えられる。なお、撤去する鋼板による補強効果を代替する床版補強が必要と考えられる。

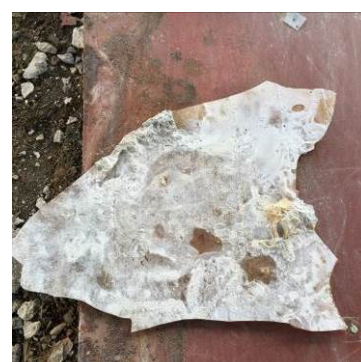
エポキシ樹脂に付着して
剥離したコンクリート

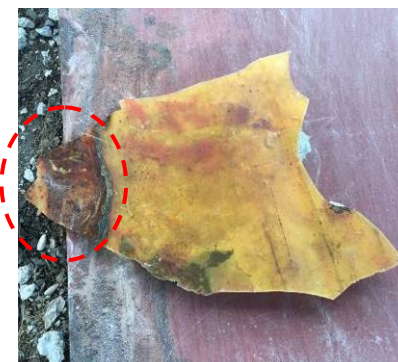
- 鋼板を固定している M6 ボルトを切断することで、容易に剥がすことが可能であった。
- 鋼板は鋼板端部付近に腐食（最小 1.6mm）がみられ、腐食によるエポキシ樹脂と鋼板の剥離が確認された。
- 中央部付近はエポキシ樹脂と鋼板及びコンクリートが接着しており、コンクリート内部の剥離がみられた。

エポキシ樹脂と鋼板の腐食

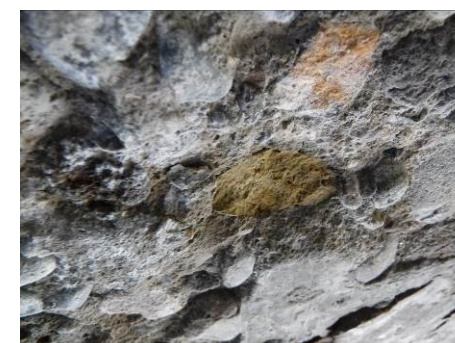
床版骨材の破断状況

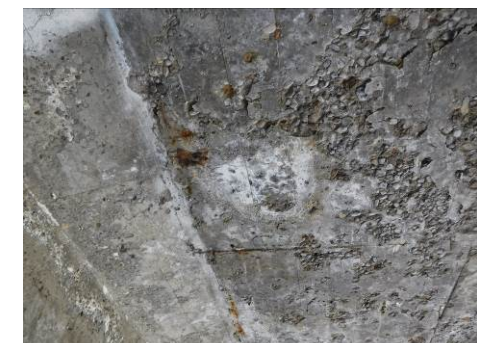
- 鋼板撤去時に滞水はなかったが、床版下面のコンクリートは水分を多く含み湿潤状態であった。
- コンクリートが剥離した箇所は、周辺が乾燥状態になっても湿潤状態が続いた。
- 漏水箇所は、時間が経過しても漏水し続けた。
- コンクリート剥離部の骨材は、骨材が割れて剥離した箇所もみられた。
- 剥離付近にうきがみられたが、床版の鉄筋露出やひびわれはみられなかった。
- 固定ボルトは M6 が 3cm 程度床版内にアンカーされており、ボルトの腐食やアンカー部の剥離により鋼板が落下する可能性がある。

床版漏水箇所

床版下面の鋼板の撤去調査は1箇所のみで実施している。その他の位置では、調査位置よりもコンクリートの損傷等が進行している可能性は否定できない。このため、工事に際して鋼板撤去時に床版コンクリートの状況を十分に調査して、必要に応じてコンクリートの補修を行う必要があると考えられる。

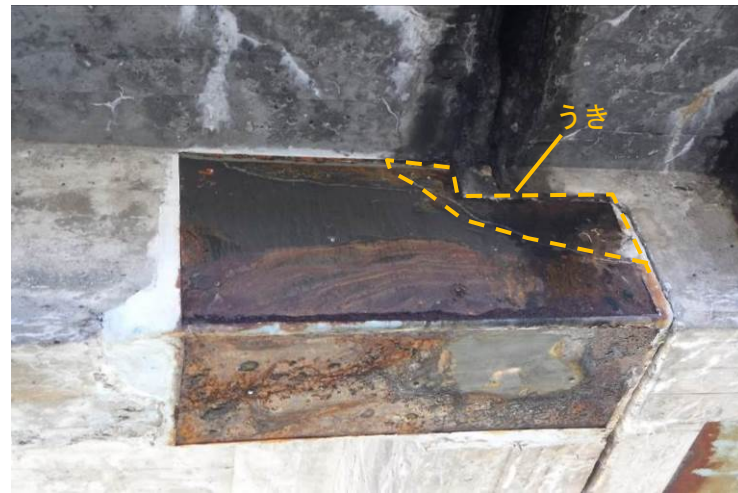
終点← 鋼板撤去後状況 →起点

- 鋼板撤去部は、エポキシ樹脂がゲルバー部コンクリートに付着した状態で剥がれた。
- ゲルバー部の鋼板は、鋼板の腐食部がエポキシ樹脂と剥離し、うきとなっていた。
- ゲルバー部ではエポキシ樹脂のうきが確認されたが、エポキシ樹脂上からひびわれは確認されなかった。
- 鋼板の腐食は側面鋼板、底面鋼板共に腐食による断面欠損が端部付近に見られ、腐食範囲としては、エポキシ樹脂接着面の側面鋼板が7割程度、底面鋼板が9割程度腐食していた。
- 鋼板接着のない吊桁側のゲルバー部にひびわれやうきは確認されなかった。

ゲルバーヒンジ部側面や下面の多くに鋼板が接着されているが、鋼板の多くの部分がういており、伸縮装置からの漏水によるアンカー腐食などにより鋼板の支持が不十分となると、鋼板が落下して第三者に被害を及ぼす可能性があるため、鋼板の撤去が必要であると考えられる。

なお、ゲルバーヒンジ部の鋼板の撤去調査は1箇所のみで実施している。その他の位置では、調査位置よりもコンクリートの損傷等が進行している可能性は否定できない。このため、工事に際して鋼板撤去時に鋼板背面のコンクリートの状況を十分に調査して、必要に応じてコンクリートの補修を行う必要があると考えられる。

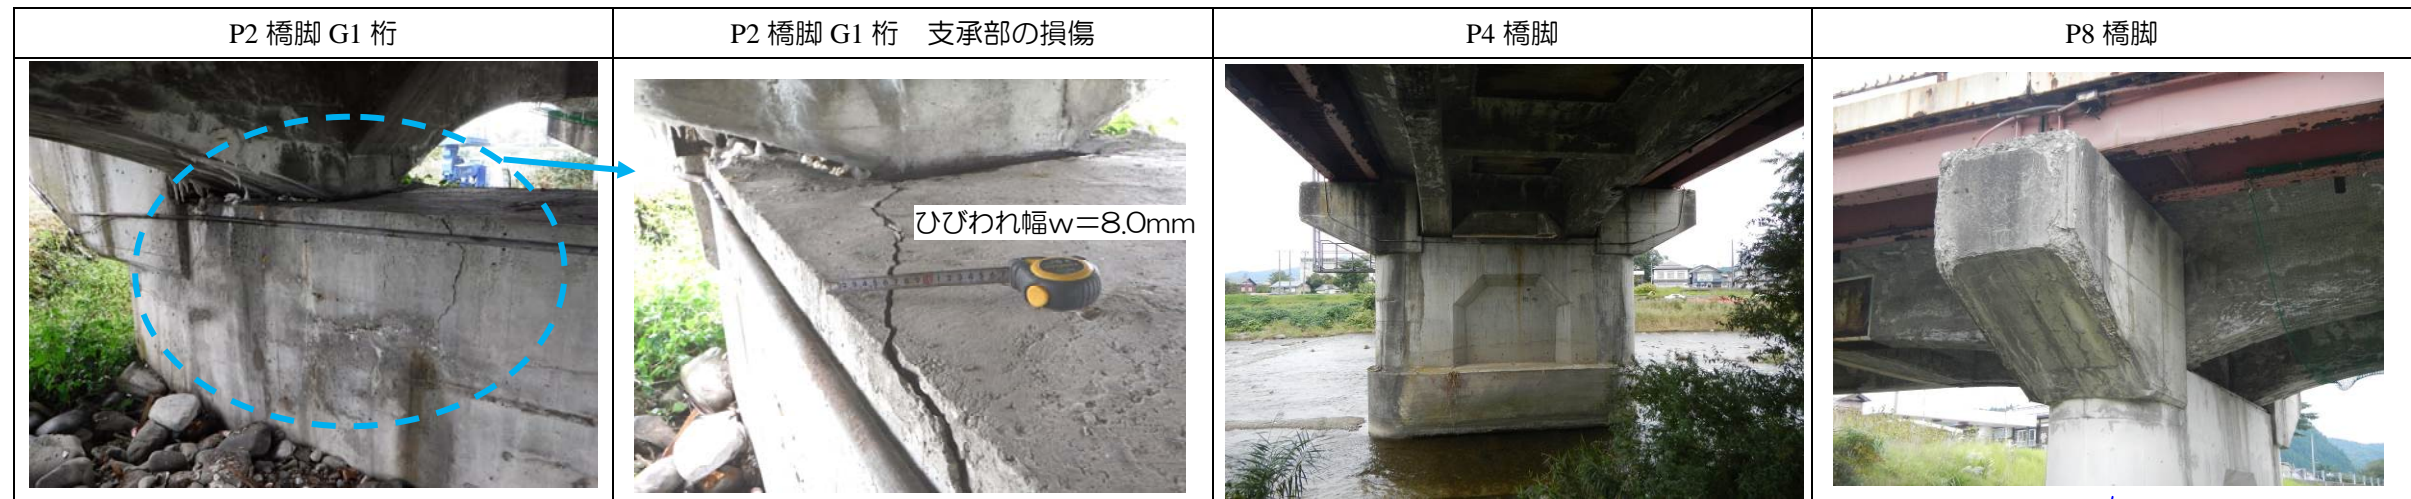
P2橋脚・G1桁側の支承周辺のひびわれは、過去の地震の影響によるものと考えられるが、ロッカー支承が倒れて橋脚の壁面に衝突したことによる可能性が高い。

- P2 橋脚 G1 桁の支承が衝突したと推定されるひびわれ、支承の移動がみられた。
- 側道橋を添架した際に設置した梁で遊離石灰を伴うひびわれ、剥離が散見される。
- 橋脚（P4～P6）の流水部は基礎天端が露出しているが、脚柱周辺には根固め工が施され、橋梁上流の河床に帯工が実施されている。

ロッカー支承は倒れている状況にあり、支点部直近の主桁下面には応力の影響も疑われる特徴的なひびわれが見られるところも確認できる。本来の耐震性能の回復や自動車荷重に対する破壊の進行の防止のためには、変状のある支承の機能回復に加えて、支承が所定の機能を発揮できるように必要な主桁や下部工上部の補修や補強が必要と考えられる。

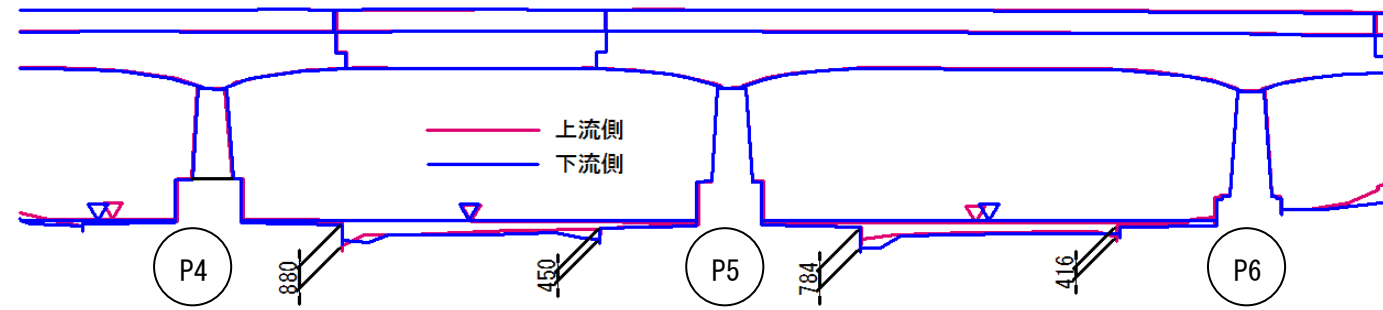
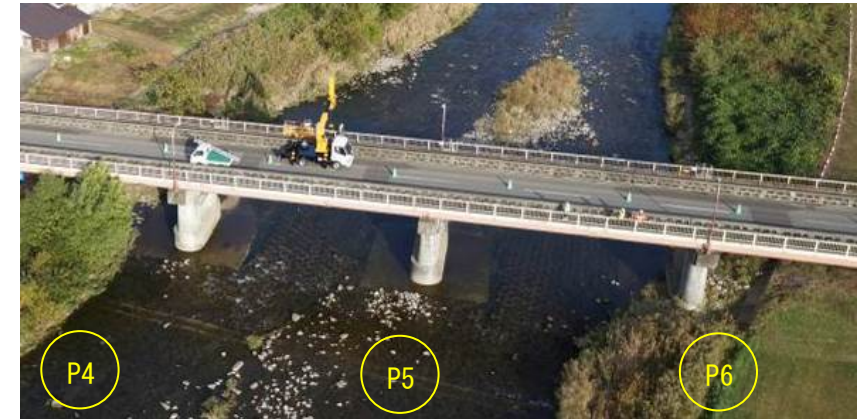
P4 橋脚	P5 橋脚	P6 橋脚
調査結果	上流側			
	下流側

- 流水部橋脚は基礎天端が露出しているが、橋梁上流に帯工が施され、かつ、P4 から P6 は根固め工が施されている。
- 根固め工の側面が根固め天端から 80cm 程度の差があるが、根固めに大きな変状はなく、河床にも大きな変動はなく洗掘はみられない。

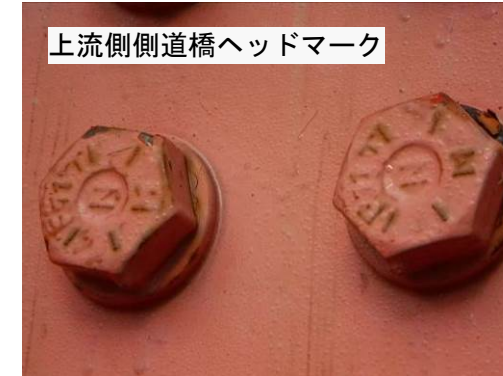
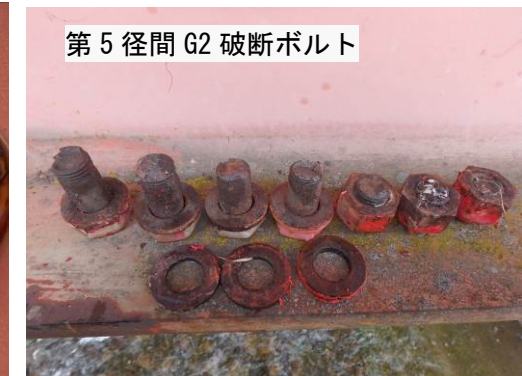
F11T破断箇所(上流側側道橋)

上流側側道橋の主桁添接ボルトの脱落は、F 1 1 Tボルトの遅れ破壊による可能性が高い。添接部の耐荷力は低下しているが、断面力の伝達に必要なボルト数以上のボルトが残っており、耐荷力不足ではないものの、脱落ボルトの増加する可能性がある。ボルト脱落が進むと、ボルトの落下により第三者に影響する可能性がある。また、ボルト脱落の進行により添接部の耐荷力はさらに低下することから、現状維持のためだけであってもすでに遅れ破壊を生じているボルトと同条件あるものを優先するとしても、今後計画的に危険性のあるボルトの交換を行うことが望ましいと考えられる。

写真位置	第1径間 G1	第1径間 G2	第2径間 G1	第2径間 G2
状況	Web 1本 	Web 1本、L-Flg 1本 	Web 1本 	Web 1本
写真位置	第3径間 G1	第5径間 G2	第7径間 G2	第9径間 G2
状況	Web 1本 	Web 9本 	Web 4本 	L-Flg 1本

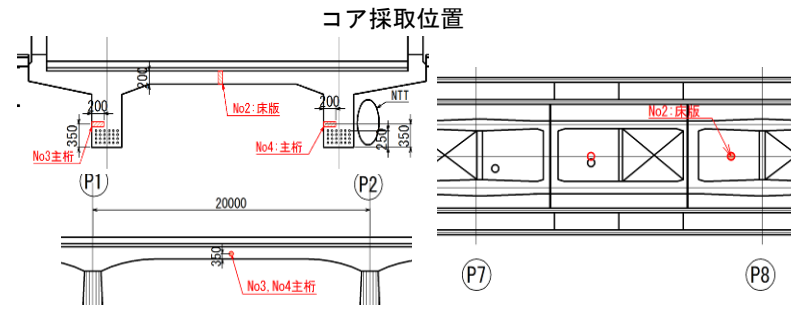
- 岩種の判定より粗骨材を構成する岩種は、安山岩や花崗岩を主とし、チャートや砂岩、泥岩などの堆積岩類が確認された。また ASR を起こす可能性の大きい粗骨材として、流紋岩、チャートの混入が確認された。
- 偏光顕微鏡により ASR を起こす有害鉱物として微小石英（極微小:0.03mm 以下）が確認された。偏光顕微鏡では ASR 反応箇所は確認されなかった。
- ASR 反応試験により ASR 反応とみられる発光が一部に確認されたが、発光した周辺でひびわれや骨材の反応リムはみられないため、ASR 発生状況は潜在的なものと考えられる。
