# 音沢橋 直轄診断報告書

- (1) 路線名：市道音沢一号線
- (2) 橋梁名：音沢橋
- (3) 所在地：富山県黒部市宇奈月町内山
- (4) 橋長：110m
- (5) 支間長：トラス部 69m、鉸桁部 39.6m
- (6) 有効幅員：5m
- (7) 橋梁形式：鋼単純下路式トラス橋、鋼単純合成鉸桁
- (8) 下部構造形式：重力式橋台（A1）、張出付壁式橋脚（P1）、張出付壁式橋台（A2）
- (9) 基礎構造形式：直接基礎（A1）、ケーソン基礎（P1、A2）
- (10) 支持層：軟岩（A1、A2）、砂礫（P1）
- (11) 設計荷重：TL-14（2等橋）
- (12) 適用基準：鋼道路橋設計示方書（昭和39年）  
道路橋下部構造設計指針（昭和45年）
- (13) 竣工：昭和46年11月
- (14) 交差物件：一級河川黒部川
- (15) 管理者：黒部市
- (16) 補修等履歴：平成6年9月 塗装塗替え（a-1、3種ケレン）  
平成23年12月 概略橋梁点検  
平成26年3月 伸縮装置取替え（A1、A2）  
平成28年8月 橋梁定期点検
- (17) 耐震補強：耐震補強は未実施
- (18) 除雪方式：消雪装置

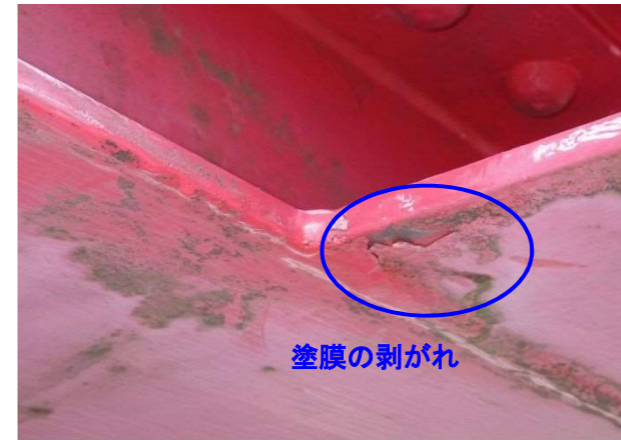
トラス部材の格点部に塗膜の剥がれや全体的に色褪せが見られた[写真番号 1, 2]。また、局所的な腐食は表面的なもので広範囲に点在しているが、顕著な減肉は確認できなかった[写真番号 3, 4]。

写真-5.1.1 トラス部材の格点部 (写真番号 1)

なお、塗装塗替えを行う際は、素地調整の難しいトラス格点や支承回りなどの狭隘部、塗膜が薄くなり易い角部や凸部は橋梁全体の防食機能の耐久性を均等化し、合理的な維持管理を図る観点で塗装の方法や仕様を検討することが望ましい。また、本橋の場合、構造的な要因から水の影響を受けやすい箇所は特に防食上の弱点となりやすいことから、水の影響を排除するような予防保全的対策を施すことはライフサイクルコストの観点から有効と考えられる。

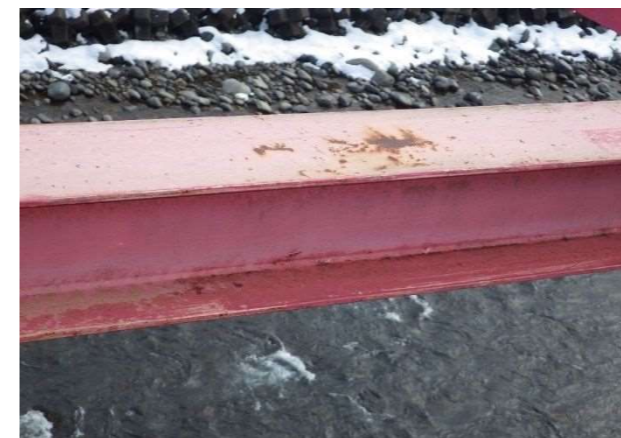
写真-5.1.3 局所的腐食状況 (写真番号 3)

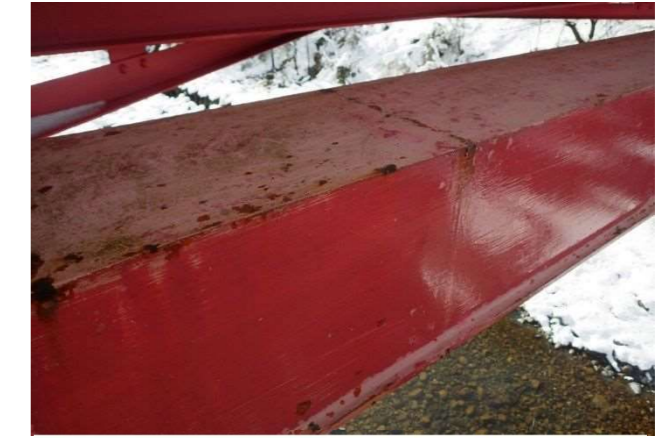
写真-5.1.4 局所的腐食状況 (写真番号 4)

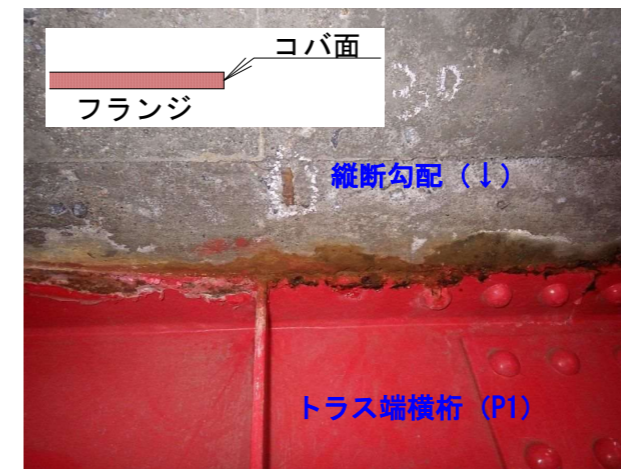
上フランジのコバ面は床版に近いので、塗装塗替え時の素地調整作業が容易でない部位である。また、鋼板の角部は塗膜が薄くなり易い箇所である。さらに、上フランジのコバ面は縦断勾配の影響から床版下面の伝い水が集まり易い部位となっている[写真番号 5]。

写真-5.1.5 上フランジのコバ面 (写真番号 5)

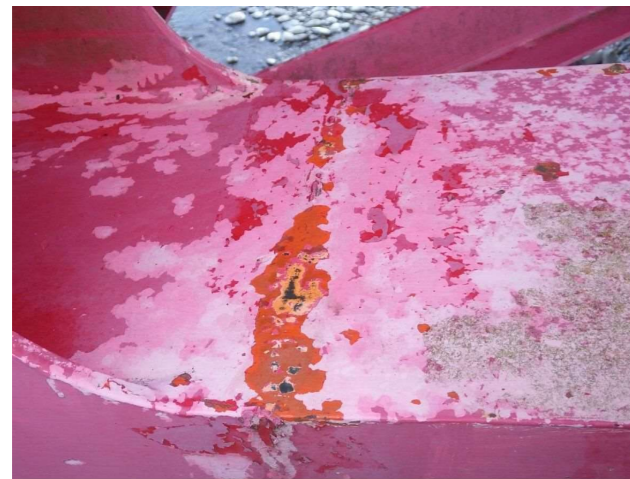
上フランジの溶接部は板厚を揃えるためにテーパ加工が施されており、テーパ端の凸部は塗膜が薄くなり易い箇所である。また、上フランジは堆雪によって長く湿潤状態になり易い部位である [写真番号 7]。

写真-5.1.7 上フランジ溶接部 (写真番号 7)

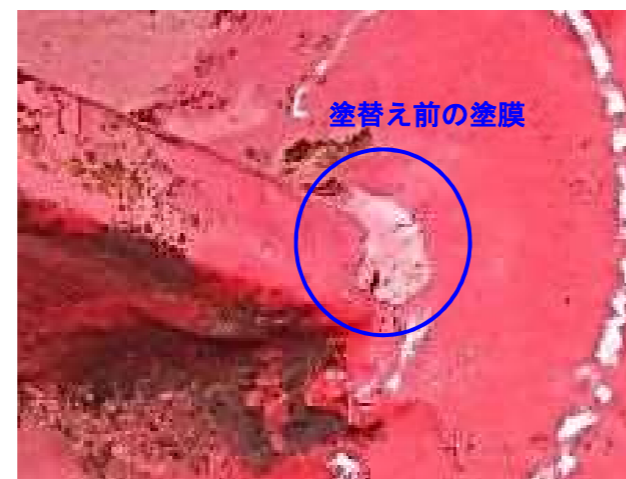
ウェブとガセットの溶接部も素地調整作業が難しい部位である。また、現塗膜が剥がれ、旧塗膜が露出している箇所も確認された [写真番号 10]。

写真-5.1.10 ガセット溶接部 (写真番号 10)

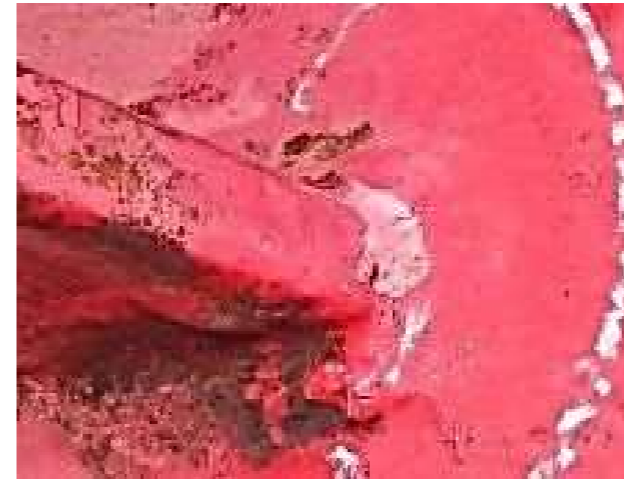
塗膜割れが生じていた溶接部の6箇所、MTを行った結果、亀裂は確認されなかった[写真番号1, 2, 3, 6, 7, 8]。

写真-5.1.14 上弦材ウェブと上横構ガセットの完全溶込み溶接部 (写真番号2)

今回亀裂は確認されなかったが、亀裂は自動車荷重や風荷重等の繰り返し荷重が原因で生じる損傷であり、今後顕在化する可能性もある。また、亀裂は溶接や切断加工等の製作品質にも影響を受けることから、交通量が少ない場合でも亀裂を生じる可能性も考えられる。よって、今回塗膜割れが確認されなかった箇所も含め、防食のための塗装の更新等に合わせて全体的に亀裂調査を行い、必要に応じて補修や溶接ビードの整形など耐久性向上余地について検討することが合理的と考えられる。また、将来にわたって亀裂の発生する可能性のある溶接部は位置、可能性の高い亀裂形態を整理し、今後の点検の際に参照し易いよう整理することが効率的かつ確実な維持管理に有効と考えられる。

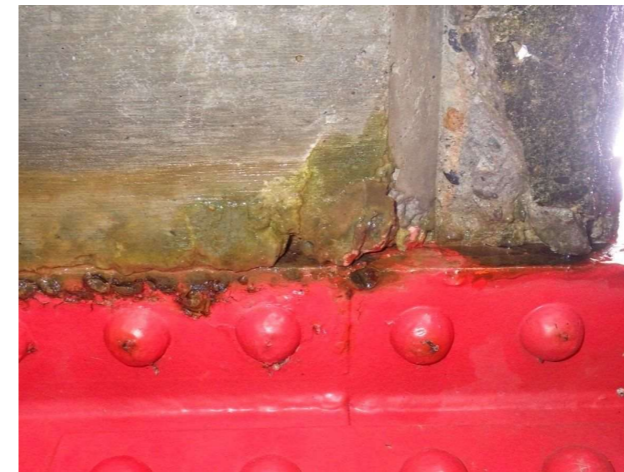
横桁に降った雨水が上フランジを伝い、床版下面の漏水に至っているため、構造的に劣化を助長している状況と考える[写真番号 1]。また、張出床版の漏水は地覆に浸透した雨水が床版下面に顕在化したか、近接する照明用配管やトラス斜材を伝った雨水が風で巻き上げられた可能性も考えられる[写真番号 2]。なお、積雪時は地覆上に設置した消雪パイプから散水しているため、地覆が湿潤状態になっている期間が長くなることから、散水も地覆コンクリートの劣化要因の一つとも考えられる。

写真-5.2.1 トラス横桁部 (写真番号 1)

今後交通量が増加しなければ、本橋の構造的特徴からも疲労によるひびわれが急激に進行することは考えにくい。水の供給はひびわれをはじめ、うき・剥離・鉄筋腐食・ASR 等の新たな発生または現損傷の進行につながると考えられるため、水の供給経路となっている床版上面や伸縮装置の後打ちコンクリート損傷部からの浸透や床版端部からの伝い水等を検証し、損傷部の補修および予防保全対策を検討することが、長寿命化の観点から有効と考えられる。

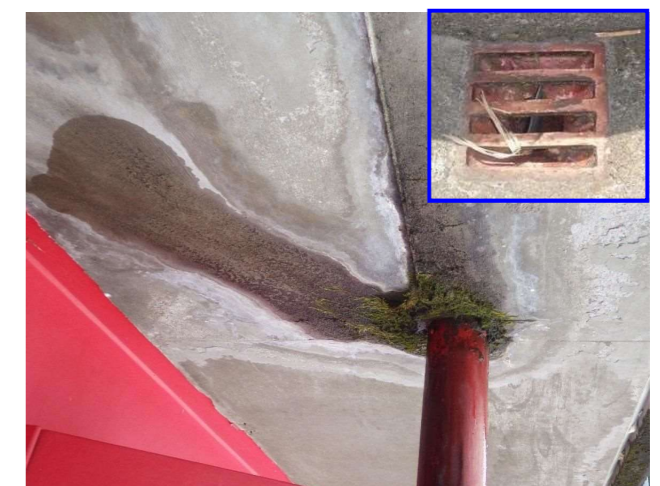
張出床版の漏水はトラス同様、地覆に浸透した雨水に加え[写真番号 3]、側面から床版下面に回り込んだ伝い水も漏水の原因になっている[図-5.2.2、写真番号 4]。また、排水管貫通部の漏水は防水層が未設置の状況から推察すると、排水桝との境界から漏水している可能性が高いと考えられる[写真番号 5]。

写真-5.2.5 排水管貫通部 (写真番号 5)

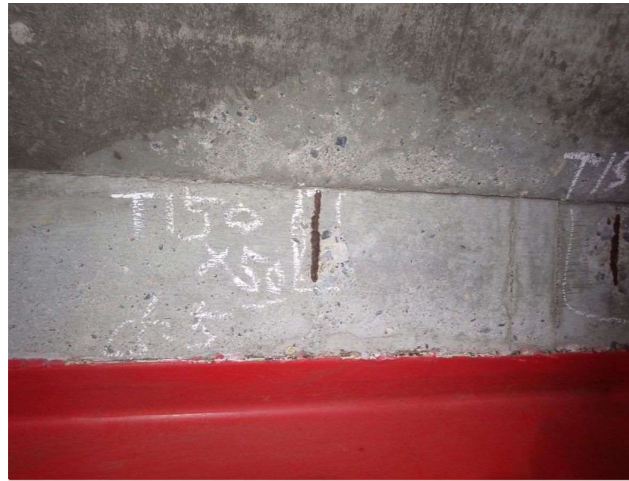
桁端部に鉄筋露出が多く見られ、かぶりを計測したところ、0~10mmであったことから、かぶり不足が鉄筋露出の原因の一つと推測できる状況であった。また、鉄筋は腐食しているが、減肉量は小さい [写真番号 6, 7]。

写真-5.2.6 純かぶり 5mm (写真番号 6)

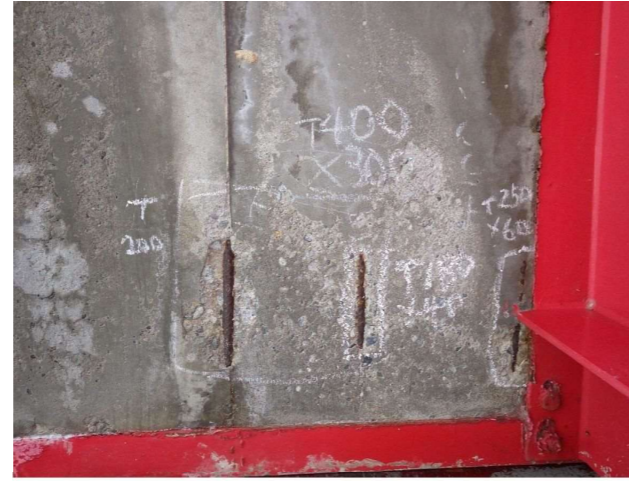
写真-5.2.7 純かぶり 10mm (写真番号 7)

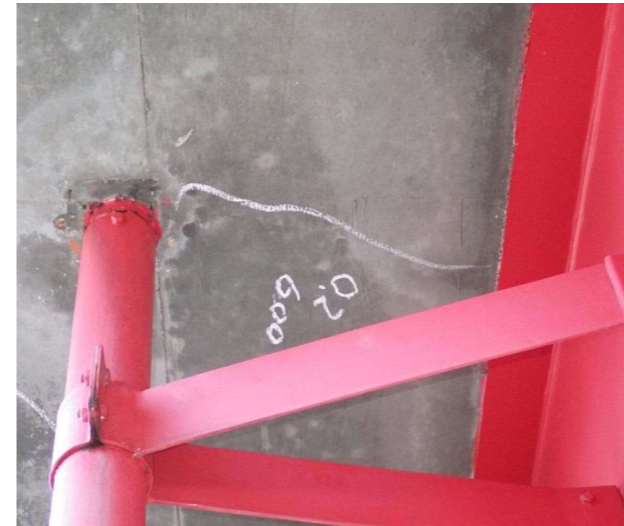
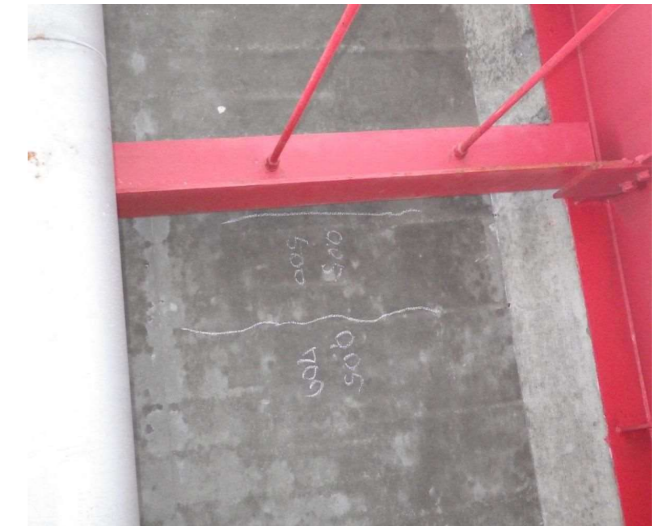
トラス、鉸桁ともに床版に生じているひびわれは一方向が主であり、間隔は広く幅も小さい。[写真番号 8, 9, 10, 11]

写真-5.2.8 トラスの床版ひびわれ (左：写真番号 8、右：写真番号 9)

本橋の床版のひびわれは一方向にしか卓越してはいない状況であり、ひびわれの間隔がおよび幅から疲労損傷に至るものであったとしても初期の段階であると推定できる。桁端部では鉄筋露出が見られるが、これは漏水だけでなく、鉄筋露出部のかぶりが少ないことも要因の一つと考えられる。また、桁端部では凍害や ASR の疑いも見られ、この損傷は継続的な水の供給と関係が大きいと考えられる状況であった。

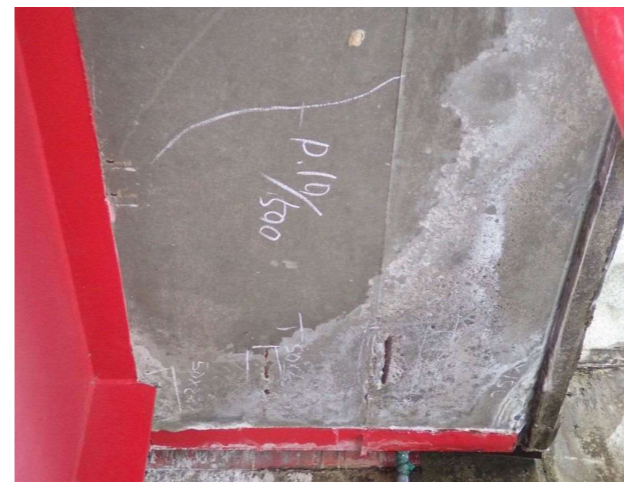
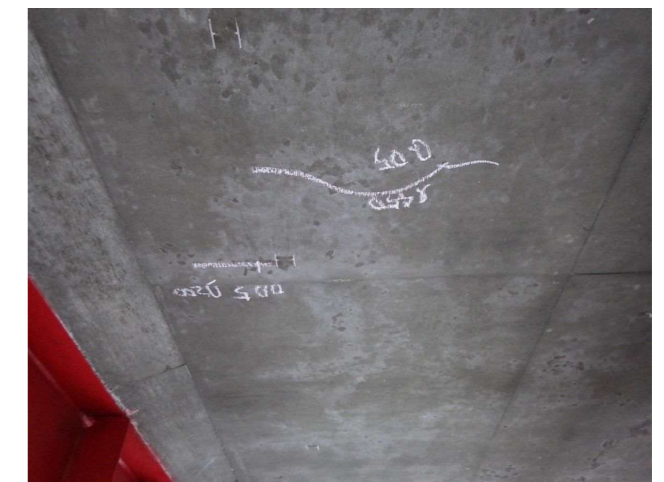
写真-5.2.9 鉸桁の床版ひびわれ (左：写真番号 10、右：写真番号 11)

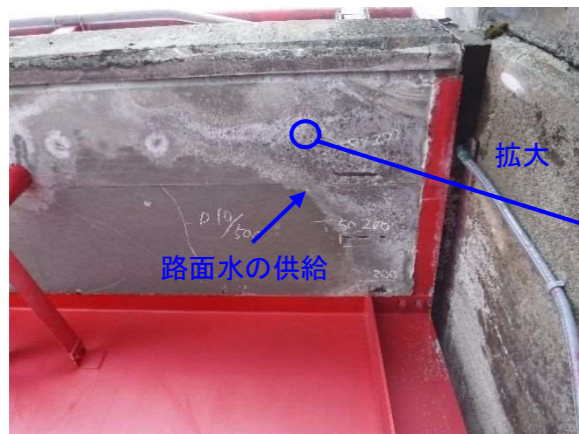
排水管貫通部や伸縮装置部から路面水が供給された一部の張出床版や桁端部では、湿潤状態が継続しており、凍害によるものと推定されるポップアウトが発生し、ASR によると推定される白色生成物を伴う骨材の変状も確認された[写真番号 1, 2]。

写真-5.2.10 路面水の供給 (写真番号 1)

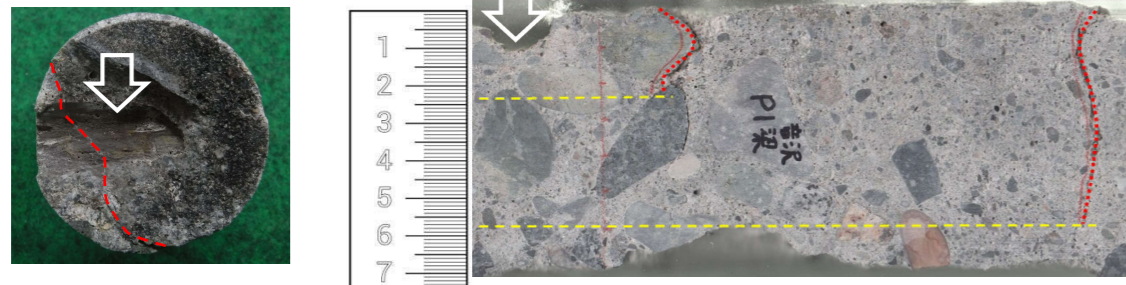
写真-5.3.1の矢印で示す茶色い骨材のようなものは雨水等の影響で摩耗し、わずかに断片が残っているように見られ、骨材ではない可能性も考えられる。その周囲には白色生成物が認められ、白色生成物の発生箇所にはひびわれが生じており、コア表面より深さ23mmおよび58mmまで達している。

写真-5.3.1 P1 橋脚のはり部から採取したコア（左：コア外面、右：コア側面の展開写真）

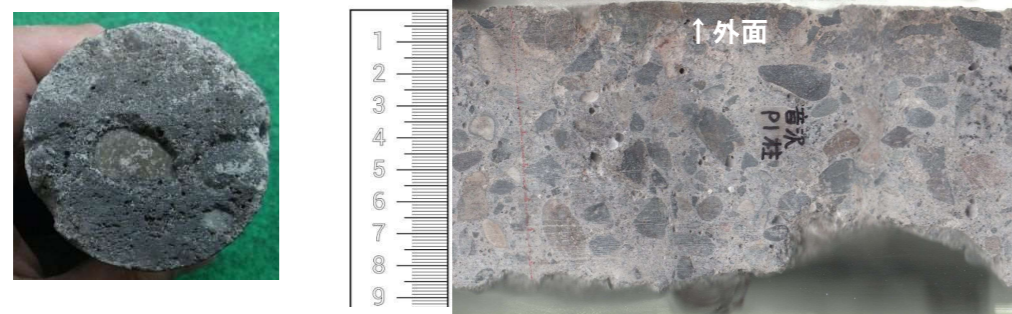
1)セメントペーストがポップアウトによりはがれ、3つの骨材が露出していた[写真-5.3.2 左]。宇奈月町は図-5.3.2に示す凍害マップで「凍害危険度1（ごく軽微）」の区域であるが、気象データより冬日（最低気温が零度以下の日）が毎年60日程度であることから凍結融解作用によるポップアウトまたは雨水等の影響により、セメントペーストが洗い流された等が考えられる。

2)露出した骨材の周囲から白色生成物の滲出しが見られたが、コア側面にひびわれは確認できなかった[写真-5.3.2 右]。白色生成物が白華現象によるものか、骨材周囲のブリーディングに伴う空隙に水が浸透して、コンクリート中のカルシウムイオンが析出したものか、のいずれかが有力と考えられる。なお、白華はアルカリ量の多いセメントを使用した場合に発生するケースが多い。

3)露出した骨材表面が変色しているように見られる。骨材を構成する鉱物の境界に水が浸透し、凍結融解作用によって表面部がはがれ変色したように見られることから、原因は凍結融解作用の可能性が高いと推察する。

写真-5.3.2 P1 橋脚の柱部から採取したコア（左：コア外面、右：コア側面の展開写真）

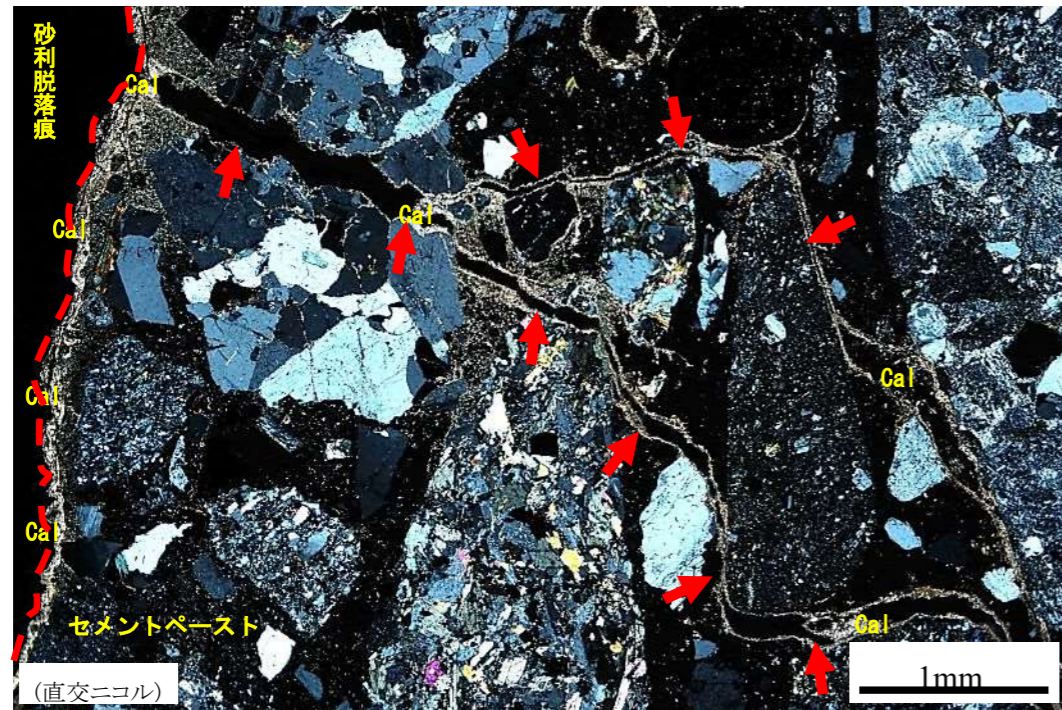
写真-5.3.6 砂利脱落痕とひび割れ：はり部コア（No.1）

コア表面部分の断面（写真の右部がコアの深部側）。ひび割れ（赤矢印）の内面を覆う方解石（CaI：炭酸カルシウム）は、ひび割れに伴うセメントペーストの炭酸化、およびひび割れ内にてセメント成分を含んだ水分が往来しながら生成した白華によると考えられる。（赤破線がコンクリート表面）

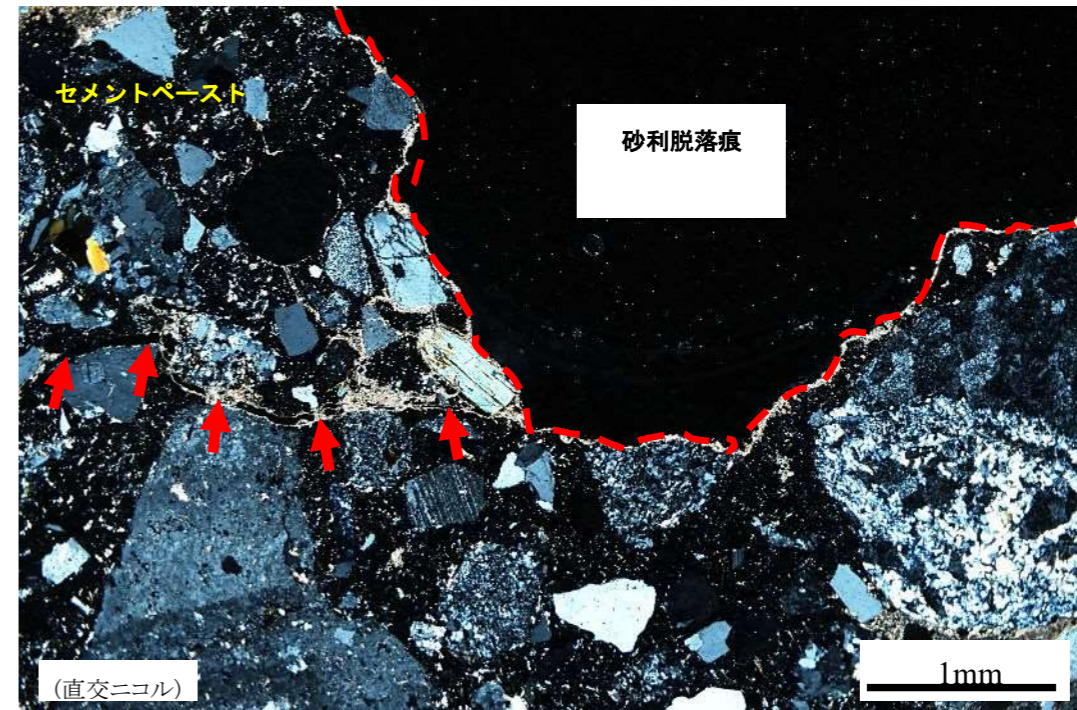
写真-5.3.8 砂利脱落痕とその付近のひび割れ：はり部コア（No.1）

コア表面部分の断面（写真の下部がコアの深部側）。砂利脱落痕には何も存在しない。砂利の脱落痕付近には、コンクリートの表面に平行なひび割れ（赤矢印）が、偏光顕微鏡下で認められた。凍害によるスケーリングの兆候である可能性もある。また、このひび割れに沿って、脱落した砂利とセメントペーストとの界面に浸入した水分が凍結したことによる体積膨張により、砂利が押し出された可能性もある。（赤破線がコンクリート表面）

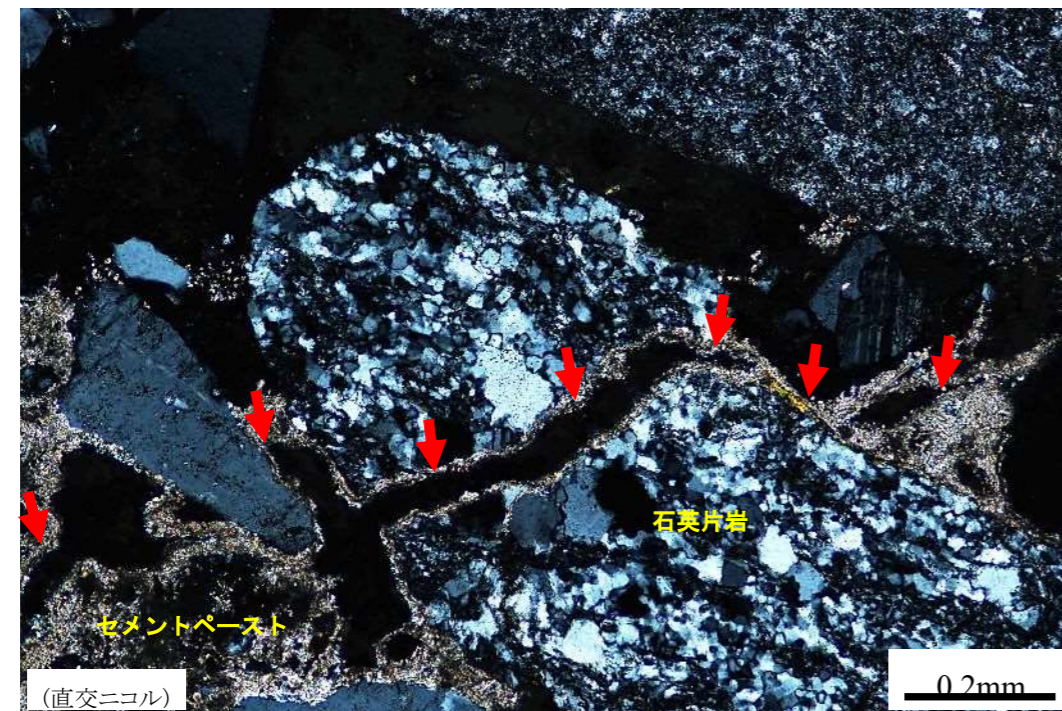
写真-5.3.7 石英片岩のひび割れ：はり部コア（No.1）

石英片岩を貫通するひび割れ（赤矢印）。このひび割れは、ASRまたは凍害による可能性が高い。なお、ひび割れ内にASRゲルは認められないが、コアはコンクリート表面付近であり、炭酸化や溶脱のため、現在では失われた可能性もある。この石英片岩は、主に隠微晶質～微晶質石英から構成されている。

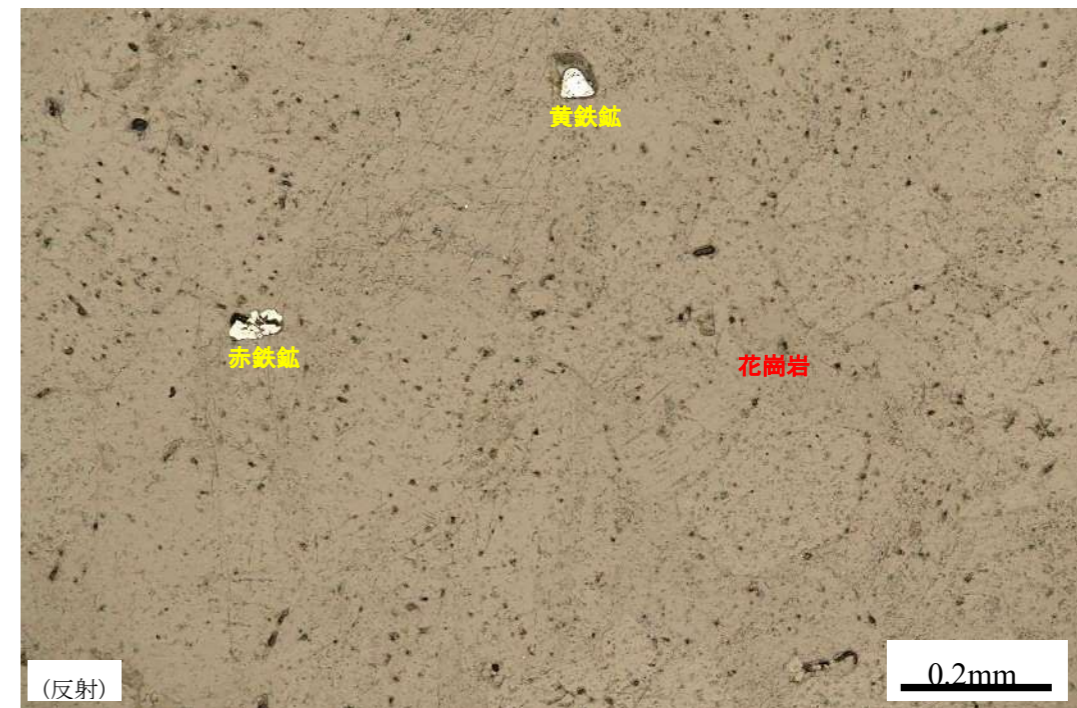
写真-5.3.9 表面に露出した花崗岩の鉄鉱物：柱部コア（No.2）

表面に露出した花崗岩。写真は透過光ではなく、上から光を当てて、反射させて見たものであり、不透明な鉄鉱物などの同定ができる。花崗岩には微量の黄鉄鉱が含まれていたが、反応した形跡はない。

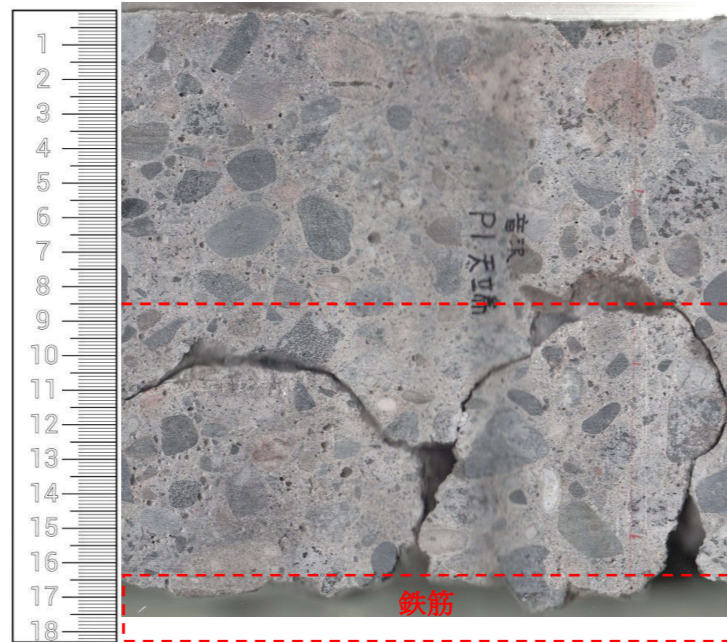
コア表面のひびわれは表面付近のみであり、コア側面ではひびわれ深さを測定できなかった。なお、コアの 85mm 以深ではコアにひびわれが認められた[写真-5.3.11]。天端から深さ 150mm 程度の位置に鉄筋が確認されたことから、周囲の鉄筋で拘束されたコンクリートがコアを採取することによって解放され、ASR による膨張で生じたか、鉄筋周囲に発生したブリージング層にコアドリルのトルクが影響して破損したか、などが考えられる。

写真-5.3.11 P1 橋脚の天端から採取したコア (コア側面の展開写真)

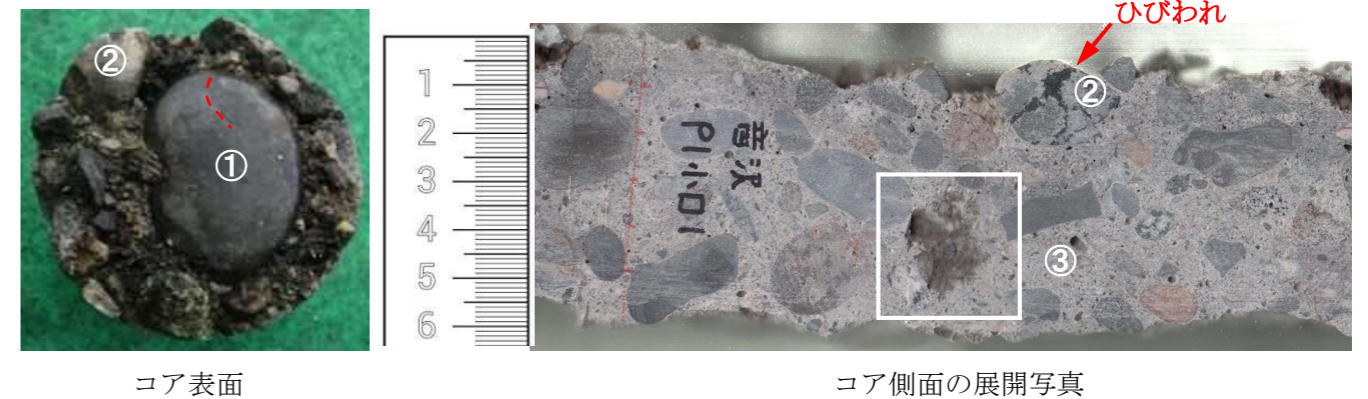
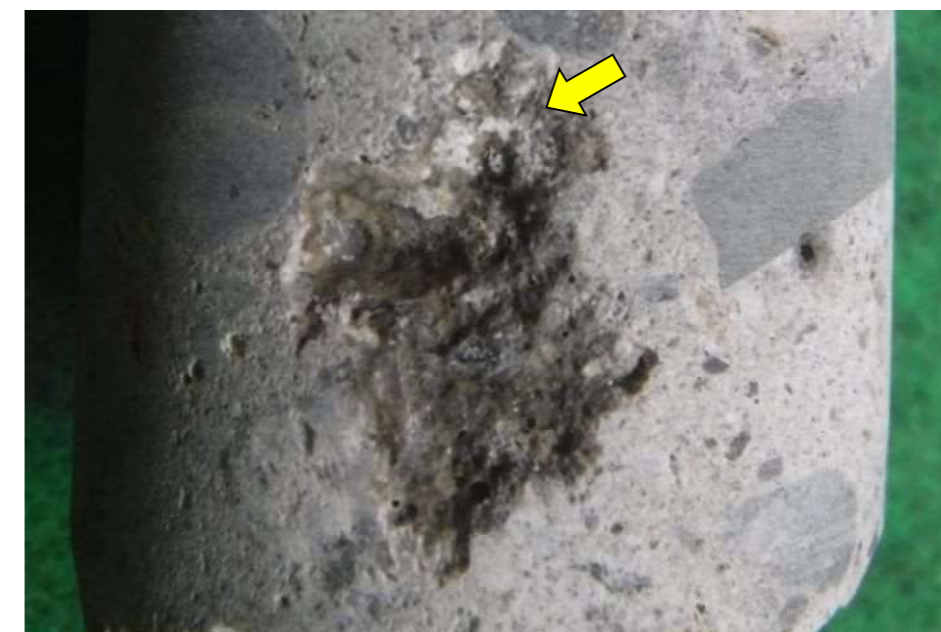
- 1) 露出した骨材表面 (①) にひびわれが生じている箇所からコアを採取した。骨材に発生したひびわれは表面付近のみであり、コンクリート深部へは進展していないと推定される[写真-5.3.14 左上]。
- 2) 骨材 (②) では表面にひびわれを確認できなかったが、コア側面で顕著なひびわれを確認した[写真-5.3.14 右上]。おそらく骨材を構成する鉱物と鉱物の境界に雨水等が浸透、前述の「骨材の変色および割れについて」で示したように凍結融解作用も助長してひびわれが顕著になったものと推定するが、目視では骨材のひびわれがセメントペーストに進展していないように見える。

以上より、コア側面では粗骨材で顕著な ASR は生じていないと推定される。なお、表面から深さ 35mm 程度の位置で細骨材 (砂) (③) 周囲に白色ゲルの発生が認められた[写真-5.3.14 下]。

写真-5.3.14 P1 橋脚の小口 1 のコア

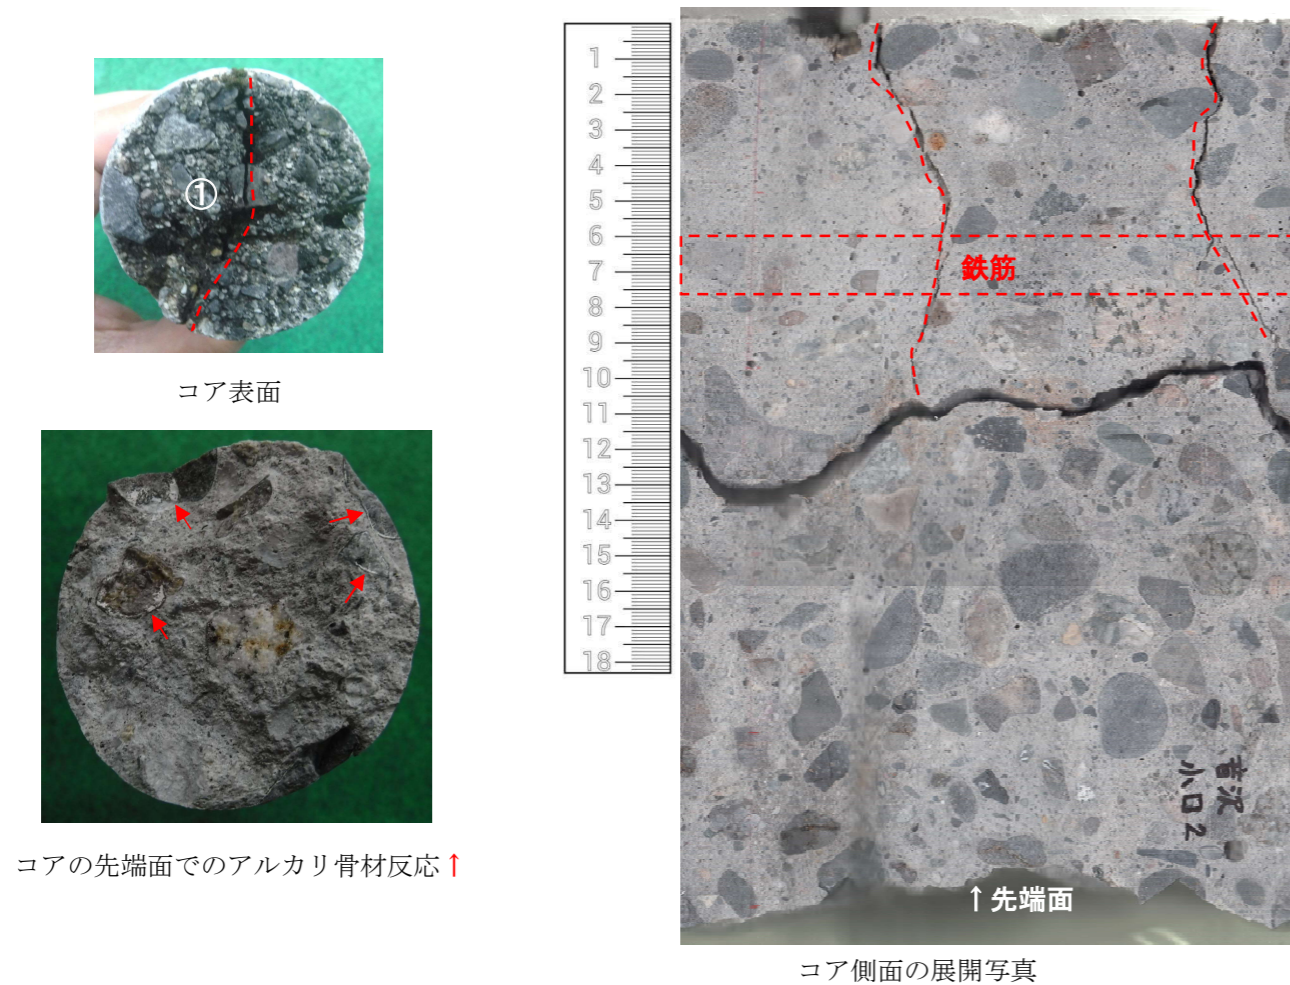
- 1) 露出した骨材表面 (①) にひびわれが生じている箇所からコアを採取した。骨材に生じているひびわれは、深さ 110mm 付近まで達していた [写真-5.3.16 右]。
- 2) 表面からの深さ 100~135mm でひびわれが発生していた [写真-5.3.16 右]。事前の鉄筋探査により深さ 60mm 程度の位置に鉄筋を確認したことを踏まえると、鉄筋で囲まれたコンクリートが ASR の膨張で拘束されており、コアを採取することによって拘束が解放され、コアにひびわれが発生したものと考えられる。
- 3) かぶり部分に ASR は見られないが、鉄筋以深やコアの先端面では顕著な ASR を生じた骨材が確認できた [写真-5.3.16 左下]。

写真-5.3.16 P1 橋脚の小口 2 のコア

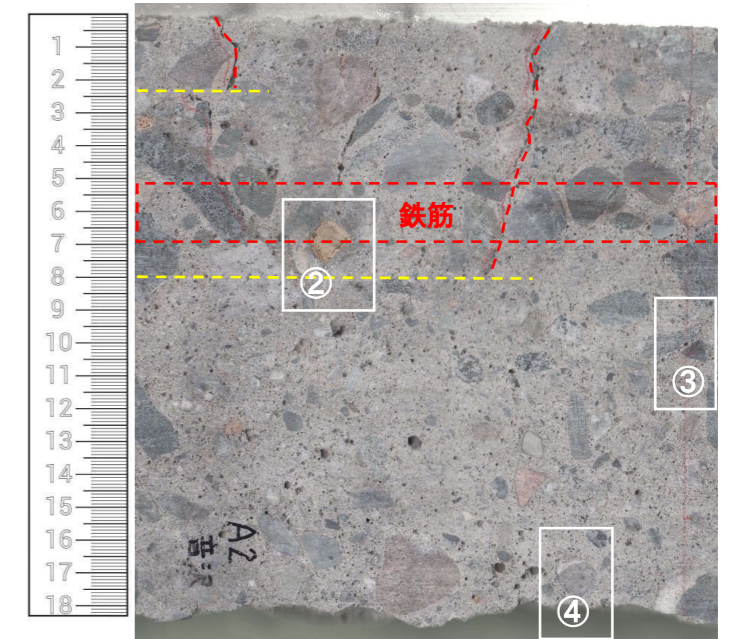
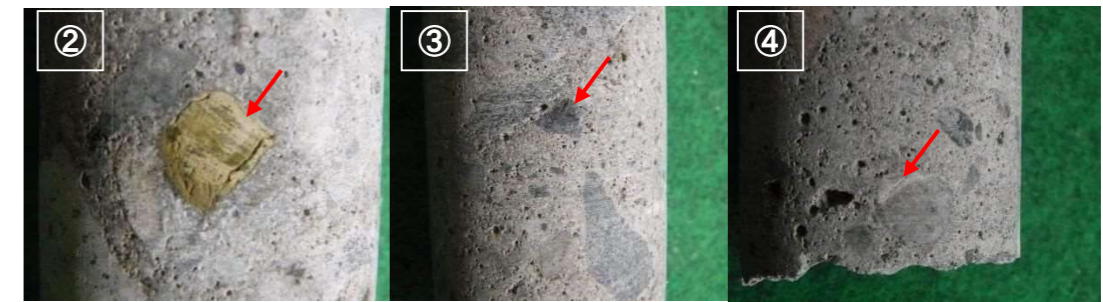
- 1) 露出した骨材表面 (①) にひびわれが生じていた箇所からコアを採取した。骨材に生じたひびわれは、深さ 23mm および 80mm 付近まで達していた [写真-5.3.17 右上]。
  - 2) 鉄筋付近からその以深において、ASR のひびわれを有する骨材が散見された [写真-5.3.17 ②、③、④]。
- 以上より、P1 橋脚から採取した小口 2 のコアで確認されたような先端のひびわれが A2 橋台にはなかったことから、ASR による膨張は、P1 橋脚に比較して小さかったためと推察する。

写真-5.3.17 A2 橋台の側面のコア

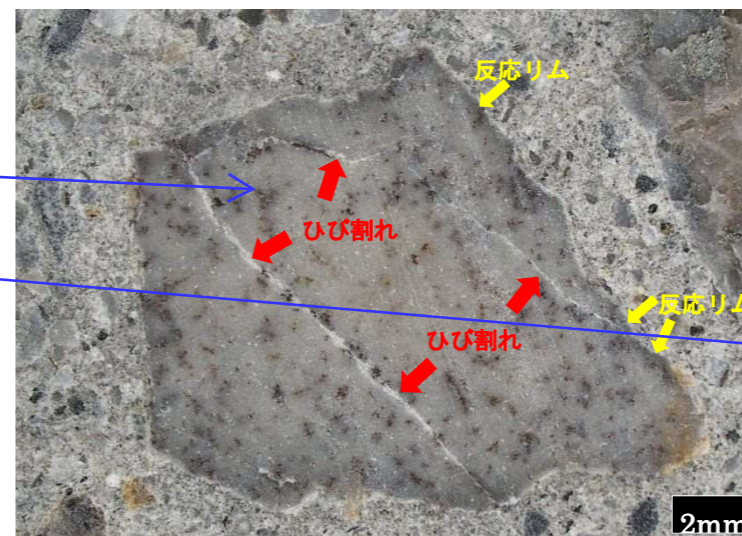
- ・反応リム(骨材周縁部の変色)
- ・ひび割れ

写真-5.3.23 流紋岩/粗骨材の ASR

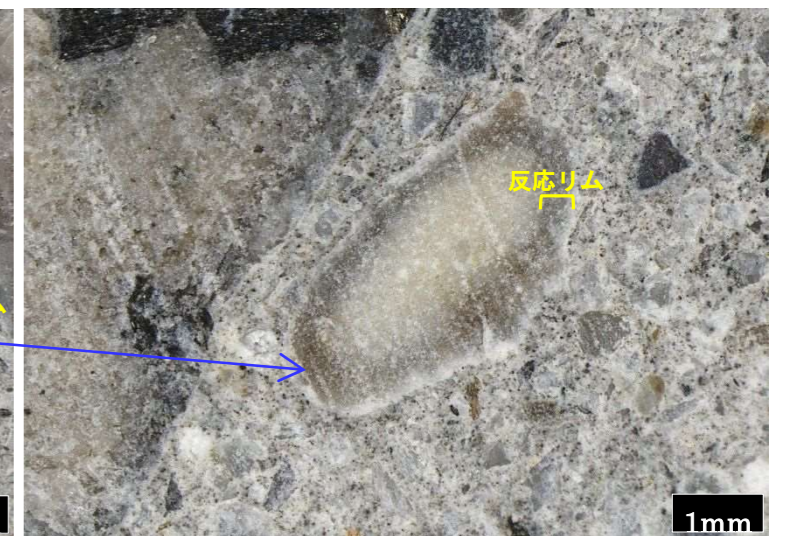
- ・反応リム(骨材周縁部の変色)

写真-5.3.24 流紋岩/細骨材の ASR

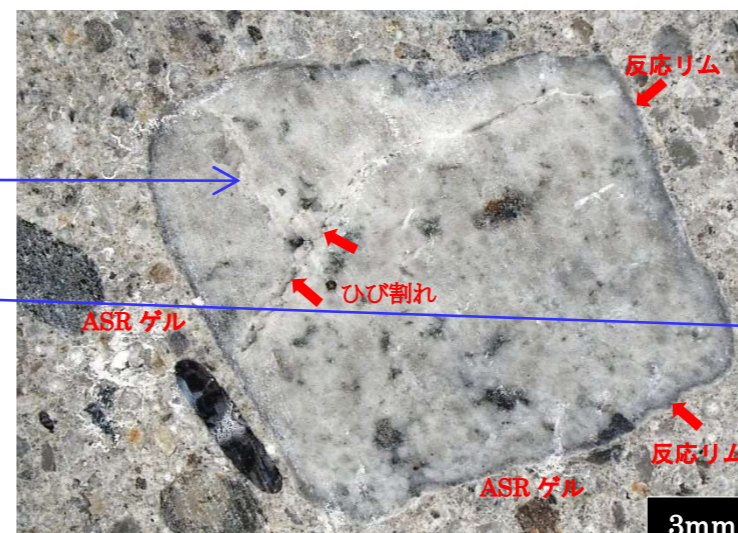
- ・反応リム(骨材周縁部の変色)
- ・ASR ゲルの滲み出し(白色、濡れ色)
- ・ひび割れ

写真-5.3.25 流紋岩/粗骨材の ASR

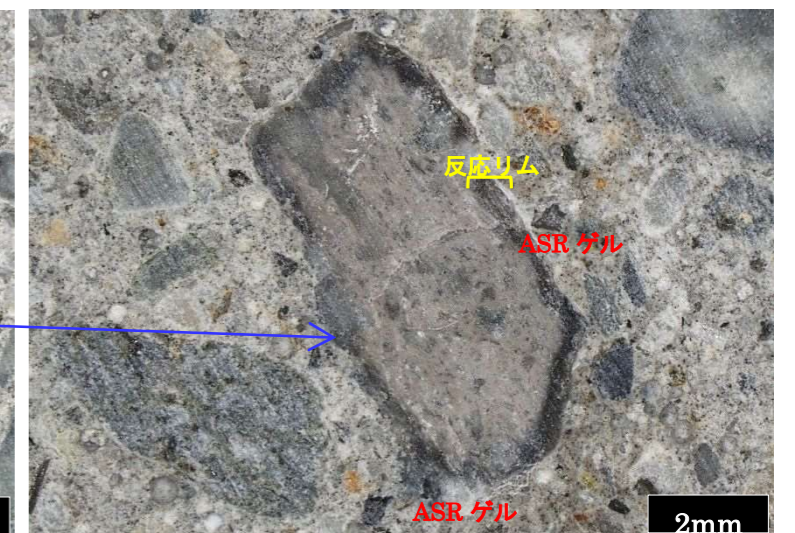
- ・反応リム(骨材周縁部の変色)
- ・ASR ゲルの滲み出し(白色、濡れ色)

写真-5.3.26 流紋岩質溶結凝灰岩/細骨材の ASR

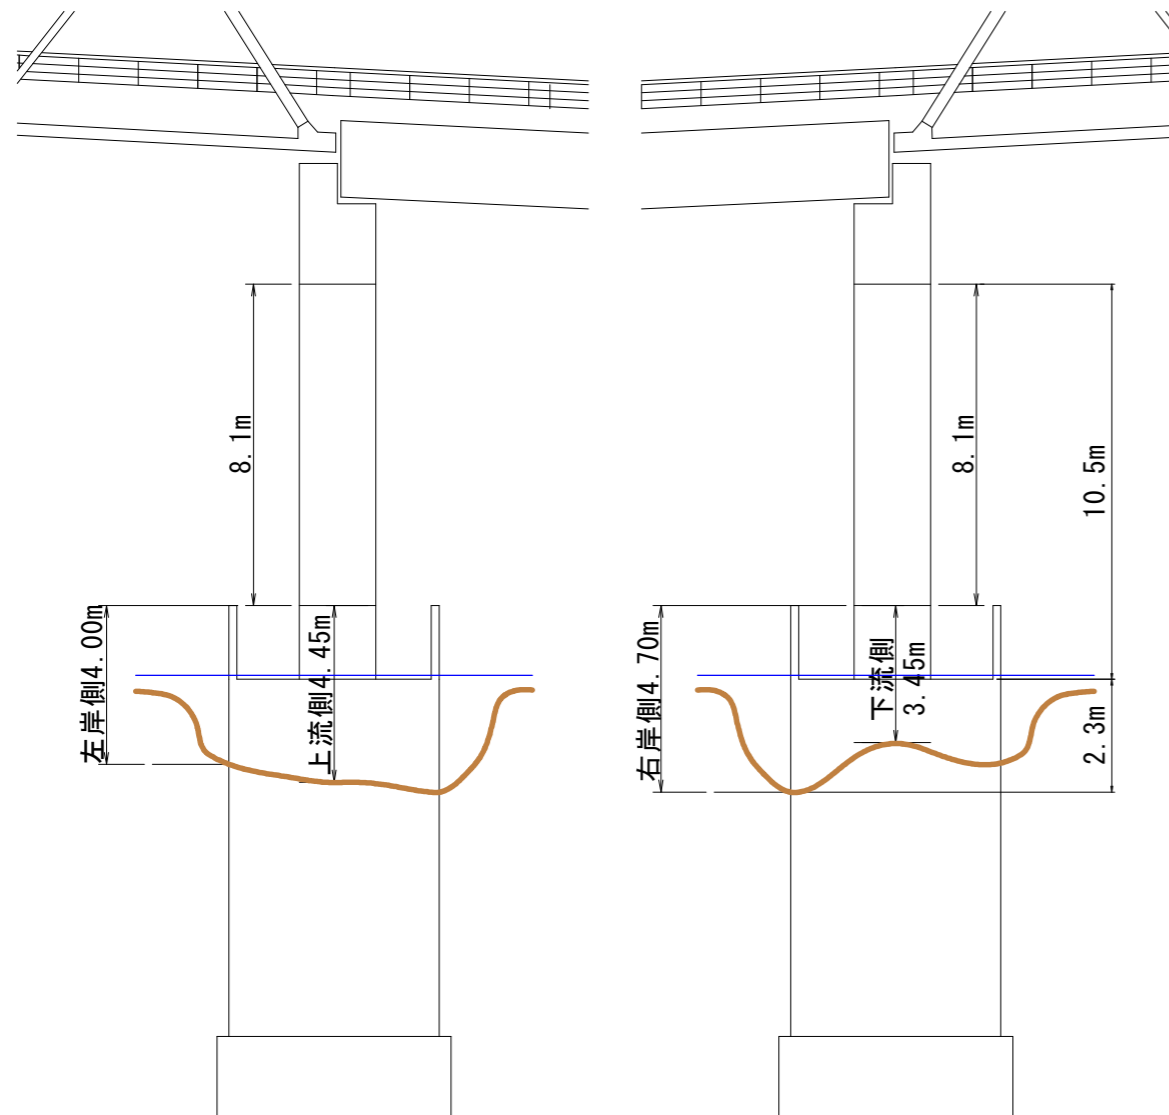
河川管理者が実施した河川横断測量は音沢橋の下流約5mの16.0kであり、ケーソン周囲の洗掘は不明であった。橋脚周囲の洗掘状況を把握するため、橋脚周囲の洗掘深を現地計測した結果、右岸側側面が最も深くケーソン天端から、2.3mの深さであった。

図-5.4.1 洗掘深計測結果

これ以上の洗掘の進展を防止する当面の対策として、現河床付近の橋脚回りに根固めブロックを配置することは有効な対策と考えられるが、根固めブロックは橋脚の安定を確保する上で重要な部材であることから、今後洗掘が懸念されるような異常出水が発生した際や定期点検で継続的に健全性を確認しておくことが不可欠と考えられる。また、橋脚には今回の測量に用いたターゲットが貼付けてあるため、沈下や傾斜が懸念される場合は本測量との変化を確認することが可能となっている。

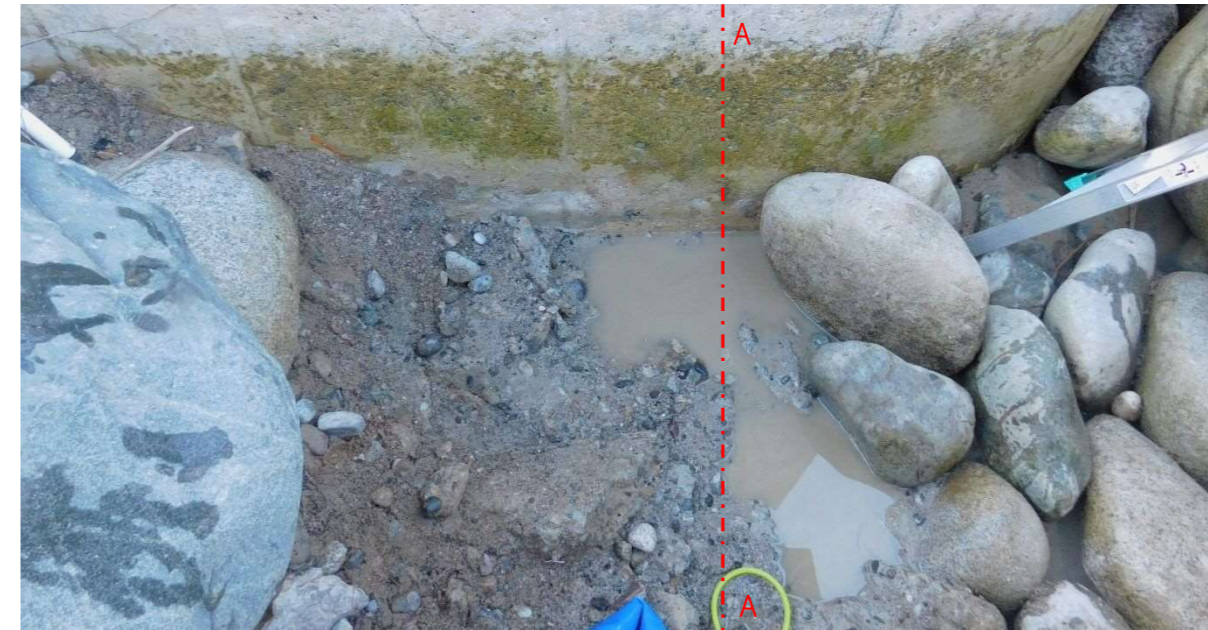
ケーソン天端は大半が転石で覆われ、人力で撤去可能な転石や土砂は撤去したが、柔らかいコンクリート状の堆積物が除去できず、ケーソン天端を目視することが出来なかった。なお、天端を確認するには、バックホウ等の重機が必要となるため、橋脚の補修時に確認・補修することが望ましい。

- ① 柔らかいコンクリートの下30cmが竣工図書から推定したケーソン天端である。
- ② 柔らかいコンクリートの表面は土砂化している。
- ③ 部分的にえぐれている箇所（水溜り）は水深約5cmであった。

写真-5.4.2 ケーソン天端の状況

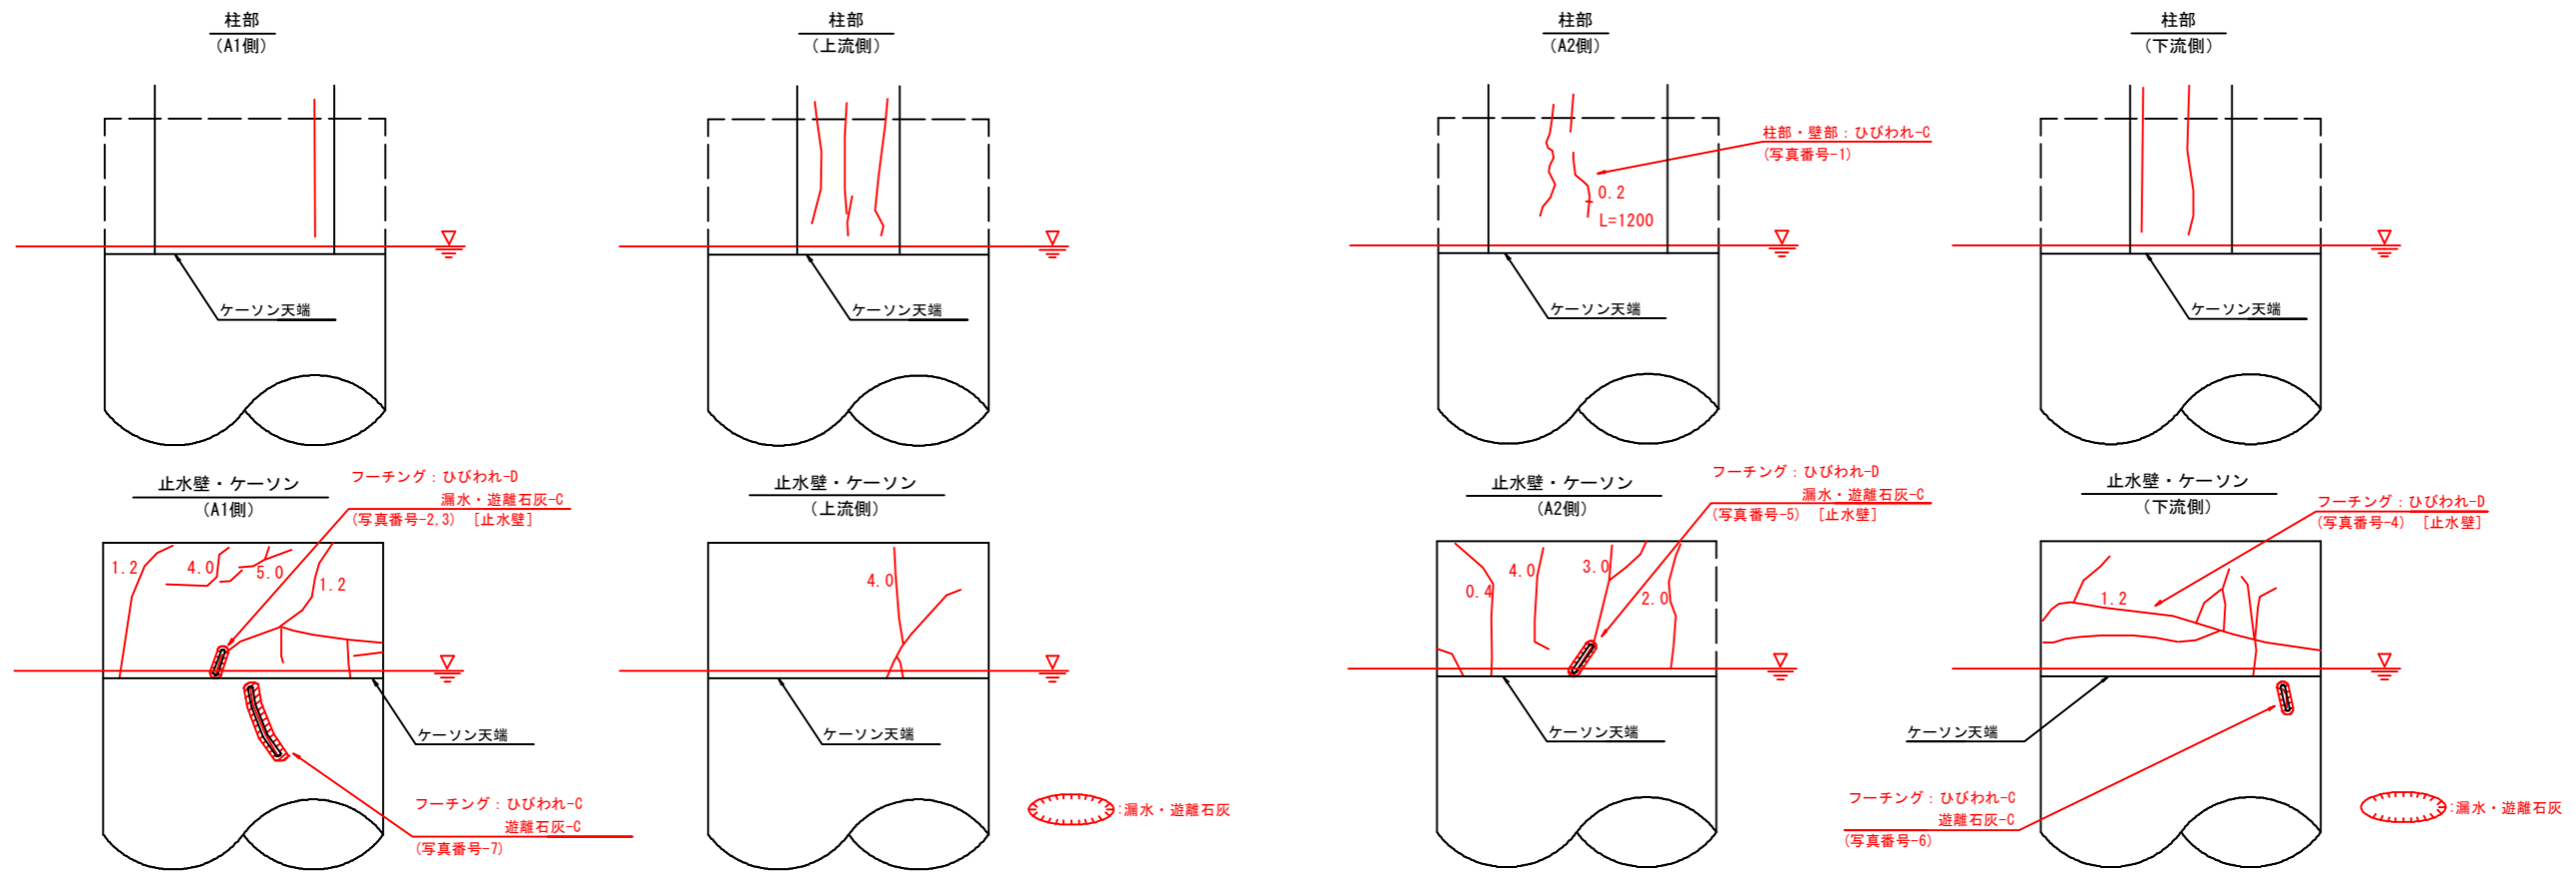
柱基部を覆っていた土砂は流出し、止水壁のひびわれが確認できるようになっていた。また、ケーソン側面についても水中カメラを用いて確認した結果、止水壁に多数のひびわれ、ケーソン側面（水中部）に2箇所ひびわれが生じていることを確認した。しかし、止水壁のひびわれは打継目で止まっており、ケーソン側面のひびわれと連続しているものは確認できなかった。

損傷写真	写真番号	1	径間番号	1	撮影年月日		写真番号	2	径間番号	1	撮影年月日	
	部材名	柱部・壁部	要素番号		メモ		部材名	フーチング	要素番号		メモ	
	損傷の種類	ひびわれ	損傷程度	C	P1橋脚柱部にひびわれ [幅0.2mm,L=1200mm]が見られる。		損傷の種類	ひびわれ	損傷程度	D	ケーソン止水壁に漏水を伴うひびわれが見られ、同箇所にも漏水・遊離石灰-cも見られる。	
損傷写真	写真番号	3	径間番号	1	撮影年月日		写真番号	4	径間番号	1	撮影年月日	
	部材名	フーチング	要素番号		メモ		部材名	フーチング	要素番号		メモ	
	損傷の種類	ひびわれ	損傷程度	D	写真番号2の近接写真		損傷の種類	ひびわれ	損傷程度	D	ケーソン止水壁にひびわれが見られる。

損傷写真	写真番号	5	径間番号	1	撮影年月日		写真番号	6	径間番号	1	撮影年月日	
	部材名	フーチング	要素番号		メモ		部材名	フーチング	要素番号		メモ	
	損傷の種類	ひびわれ	損傷程度	D	ケーソン止水壁に漏水を伴うひびわれが見られ、同箇所にも漏水・遊離石灰-cも見られる。		損傷の種類	ひびわれ	損傷程度	C	ケーソンに遊離石灰を伴うひびわれが見られ、同箇所にも漏水・遊離石灰-cも見られる。  水中カメラで撮影。写真は45度傾いており、左上が真上になる。	
損傷写真	写真番号	7	径間番号		撮影年月日		写真番号	8	径間番号		撮影年月日	
	部材名	フーチング	要素番号		メモ		部材名		要素番号		メモ	
	損傷の種類	ひびわれ	損傷程度	C	ケーソンに遊離石灰を伴うひびわれが見られ、同箇所にも遊離石灰-cも見られる。  水中カメラで撮影。写真は45度傾いており、左上が真上になる。		損傷の種類		損傷程度

なお、現河床は洪水末期から平常時に至る土砂堆積の影響により、出水時の最大洗掘深より浅い可能性がある。したがって、現河床よりも一定程度の深いところまでケーソン本体に損傷が及んでいる可能性も否定できないことから、根固めブロック設置に伴う河床掘削の際に、再度ケーソン本体の調査を行い、適切に補修範囲の見直しを行うことが望ましい。

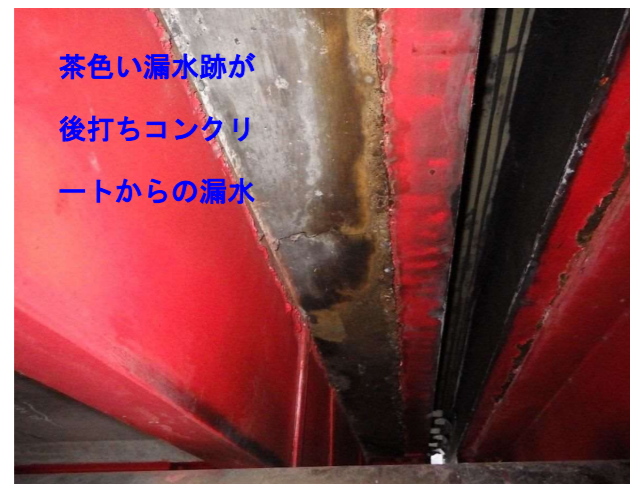
伸縮装置周辺のコンクリート床版に漏水が見られるため、雨天時に伸縮装置を近接目視したところ、止水ゴムは乾いていたが、コンクリート床版との接合を行うための後打ちコンクリート部には漏水跡[写真-5.5.1]が見られたことから床版コンクリートへの水みちになっている可能性が確認された。

写真-5.5.1 後打ちコンクリート部（写真番号1）
