直轄診断報告書

天大橋

平成 31 年 3 月

国土交通省九州地方整備局

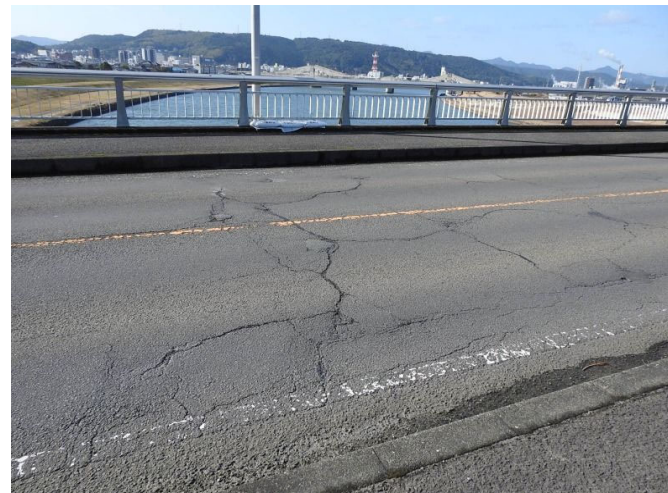
①橋面 (P8-P9)上流側より: 舗装ひびわれ

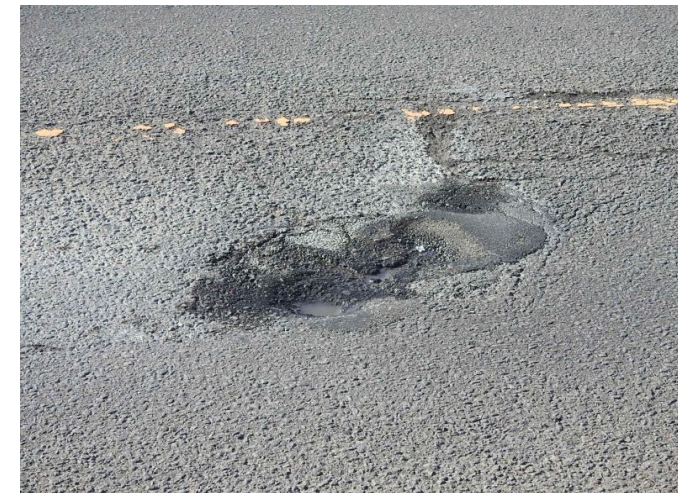
②橋面 (P8-P9)上り線: ポットホール

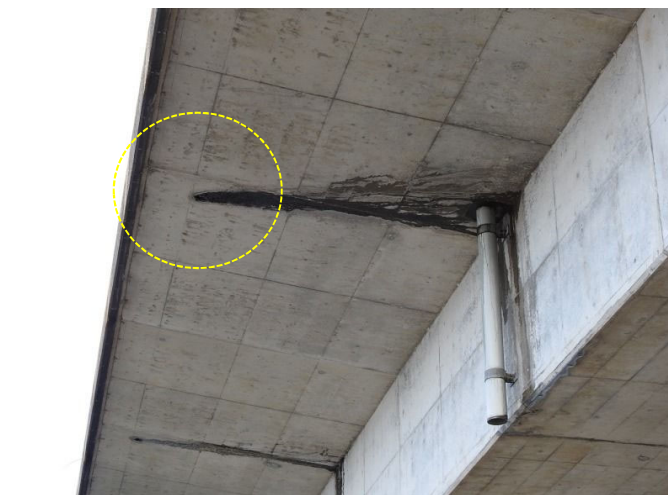
⑤排水装置 (P8-P9)下流側: 床版水抜き孔からの漏水

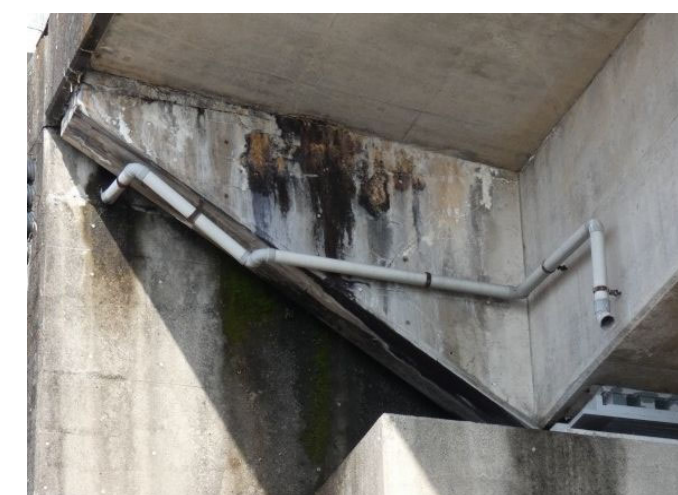
⑥横桁 (P11)下流側: 漏水・遊離石灰

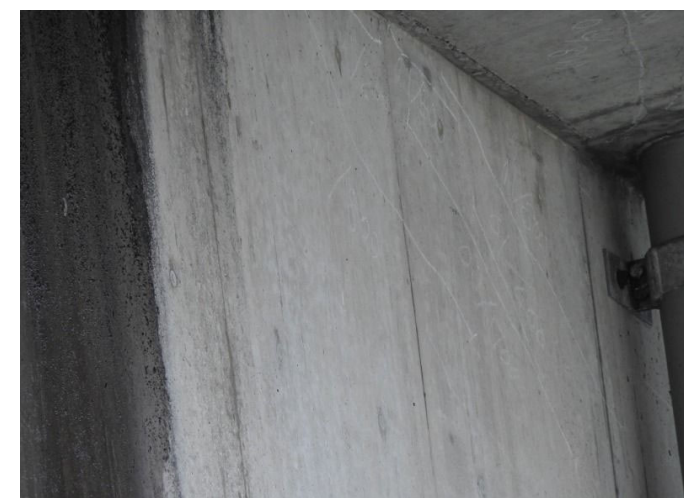
⑧主桁ウェブ(⑦の近接): 斜めひびわれ (P9付近)

斜めひびわれが生じている張出架設区間先端付近の斜PC鋼棒の間隔は1700mm~2400mmピッチであり、支点部や支間中央部に比べ斜PC鋼棒の配置間隔が広がっている。計算上必要となる間隔で配置されていると想定されるが、応力上、余裕の少ない構造となっている可能性がある。

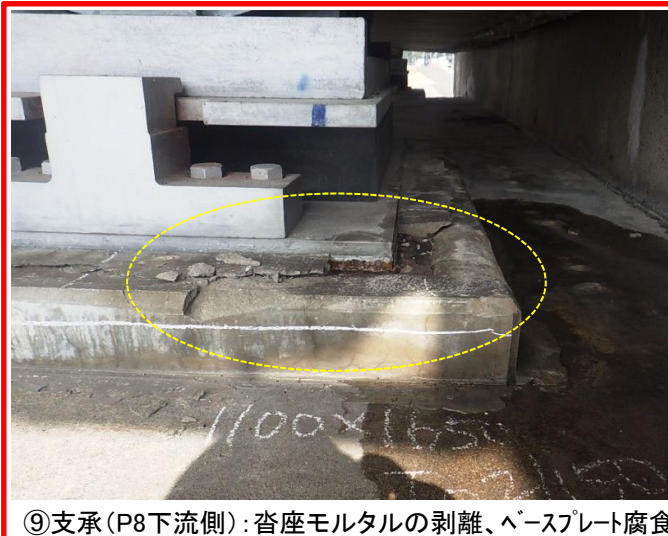
⑨支承 (P8下流側): 沓座モルタルの剥離、ベースプレート腐食

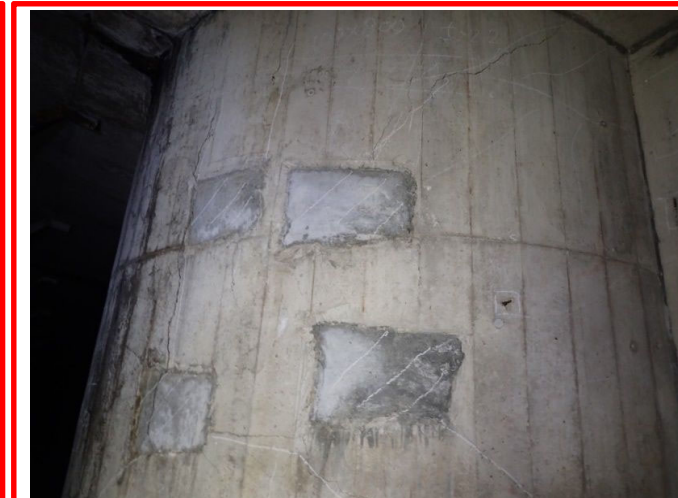
- ⑤ 下部構造においては、P9、P10橋脚の柱頭部に多数のひびわれを確認した。採取した試料の顕微鏡観察の結果、粗骨材の周囲にアルカリシリカゲルの存在が確認されたため、このひびわれはアルカリ骨材反応の影響を受けて生じた可能性がある。また、このひびわれはマスコンクリートの水和熱により生じた可能性もある。なぜなら、当該箇所は上部構造と剛結されており、上部構造の中でも最も断面の大きな箇所であるため、一回当たりの打設量が大きいことが想定されるためである。このひびわれはアルカリ骨材反応によるコンクリートの膨張が継続しているとすると、ひびわれは今後も進展し、水、酸素等の劣化因子の浸入により内部鉄筋の腐食を助長させる可能性がある。

⑩P9橋脚柱頭部(上流側より): ひびわれ

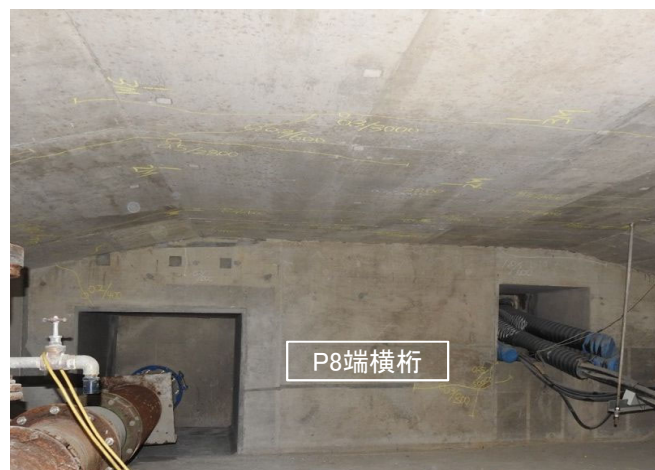
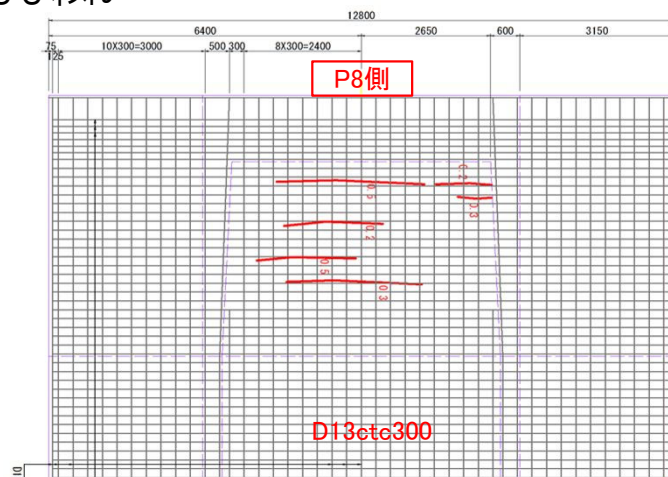
支保工施工区間端部の上床版は、縦締めPC鋼材が配置されておらず、配筋もD13が300mmピッチであるなど、ひびわれ発生に対しては不利な構造となっている。側径間の端部付近であるため、計算上、上縁に引張力は生じないが、クリープ及び乾燥収縮あるいは中央ヒンジ部の垂れ下がりの影響を受け、ひびわれが生じた可能性がある。

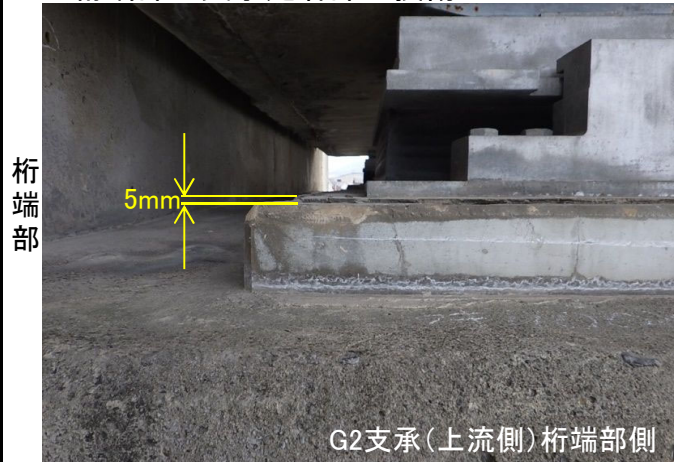
支承定着部は、G1、G2とも桁端部側が若干浮き上がっている。中央ヒンジ部の垂れ下がりや上述のウェブのひびわれ等と相互に関係している可能性がある。

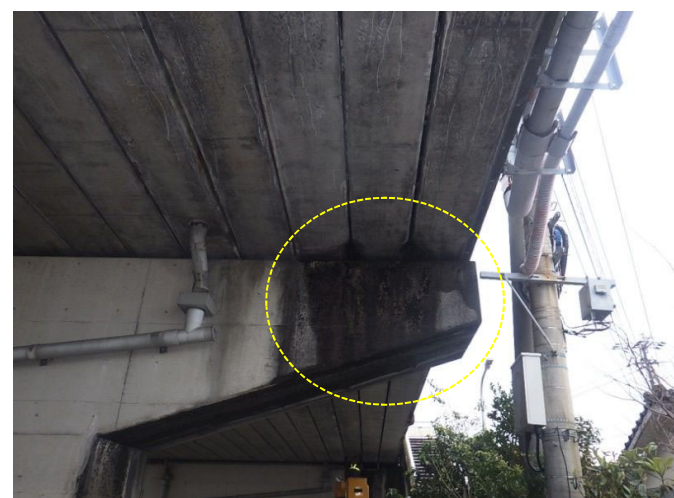
④P7橋脚 (下流側P8側): 地覆、歩道部からの漏水

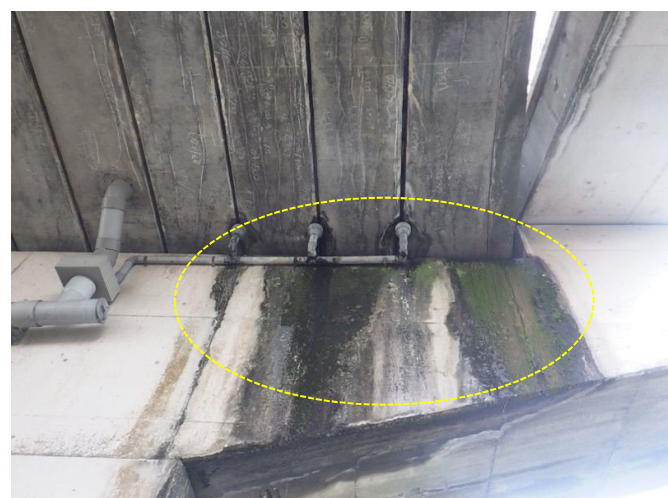
⑤排水装置 (P6下流側P7側): 排水不良

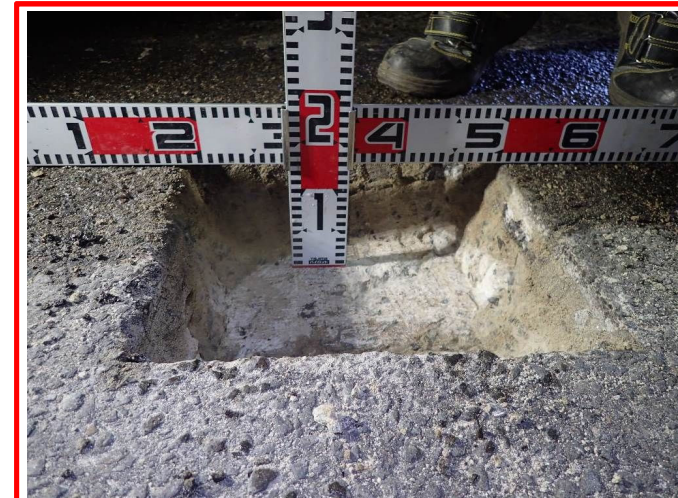
⑥主桁上面の状況 (舗装剥ぎ取り後)

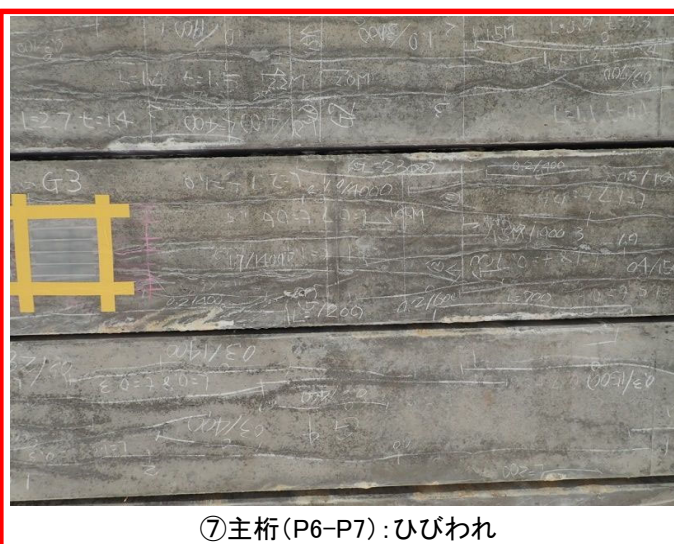
ひびわれは、橋軸方向に沿ったひびわれの形態や、漏水・滞水の影響を受ける歩道下や桁端部で著しく、桁下面の中央付近にはあまり見られないなどのひびわれの分布からアルカリ骨材反応によるひびわれであると推察された。主桁から採取した試料の顕微鏡観察の結果、粗骨材の周囲にアルカリシリカゲルの存在が確認され、材料試験の結果からもアルカリ骨材反応が疑われることから、今のような状況が継続すれば、今後もひびわれは進展していくものと考えられる。

⑦主桁 (P6-P7): ひびわれ

そのため、水の浸入防止、滞水の防止と排水対策を合わせて早急に行う必要がある。

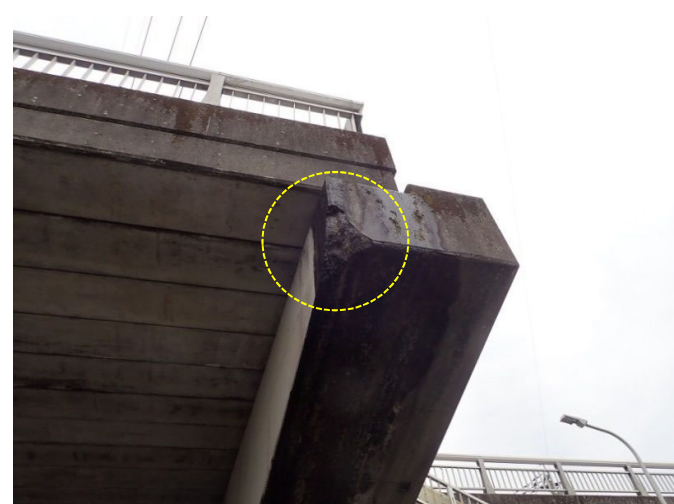
⑧P6橋脚梁部 (上流側): 欠損

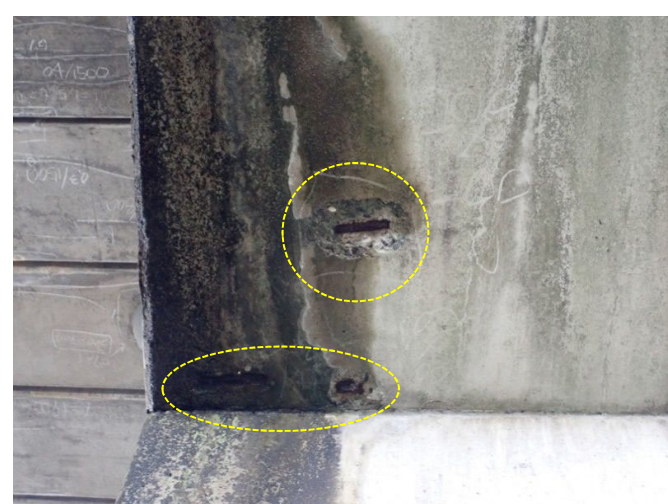
⑨P6橋脚梁部 (下流側): 鉄筋露出

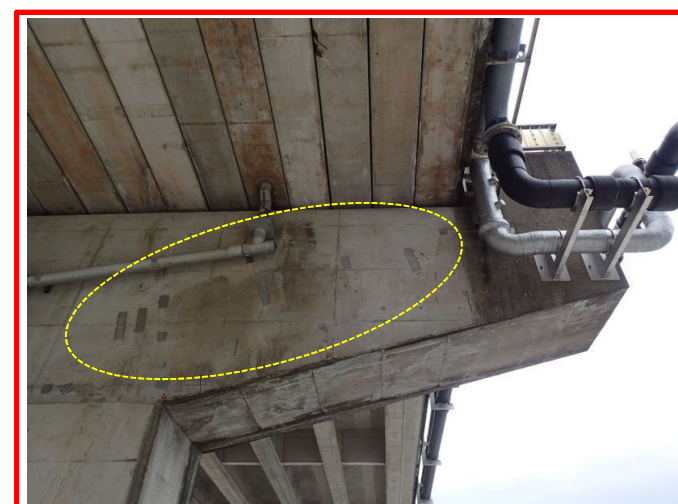
⑩P12橋脚: 補修跡の再劣化

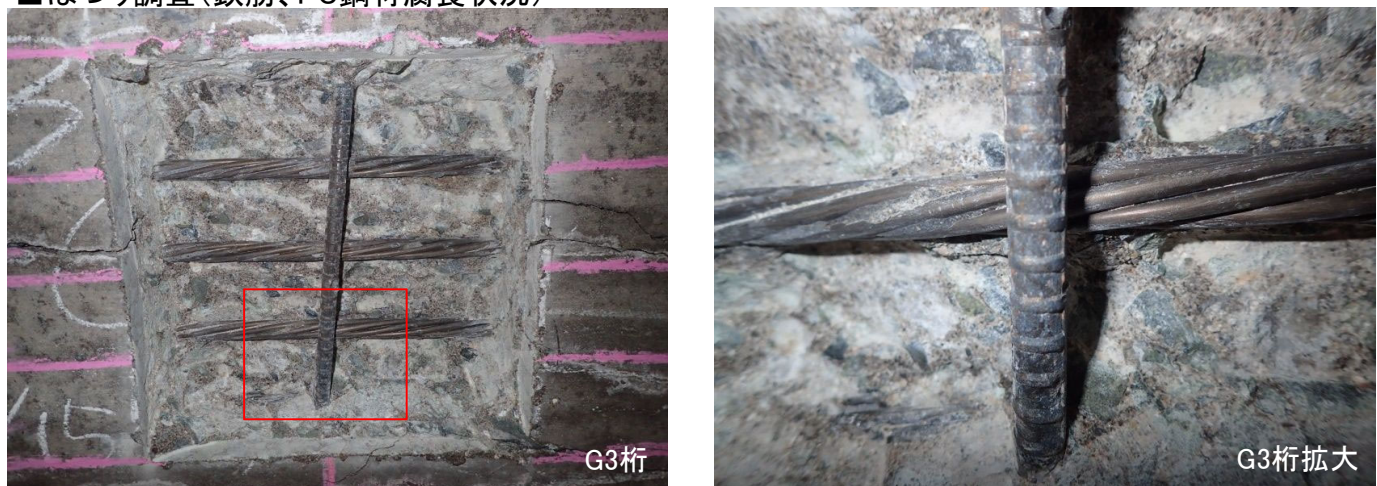
G3桁及びG6桁ではつり調査を実施。いずれの箇所においても鉄筋、PC鋼材の腐食は確認されなかった。

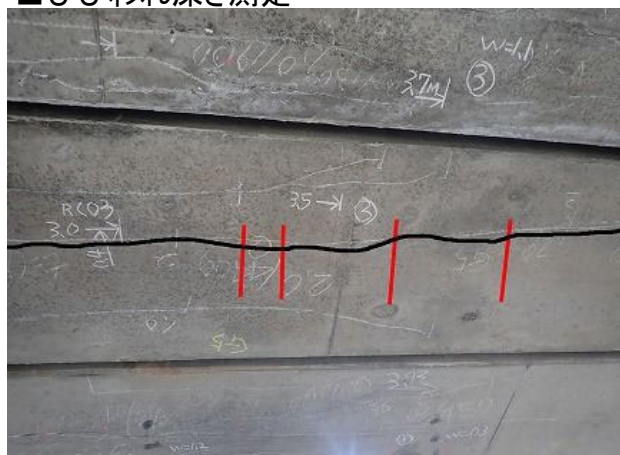
ひびわれ深さは40~50mm程度であり、貫通しているものではなく、主桁表面付近に発生していると考えられる。

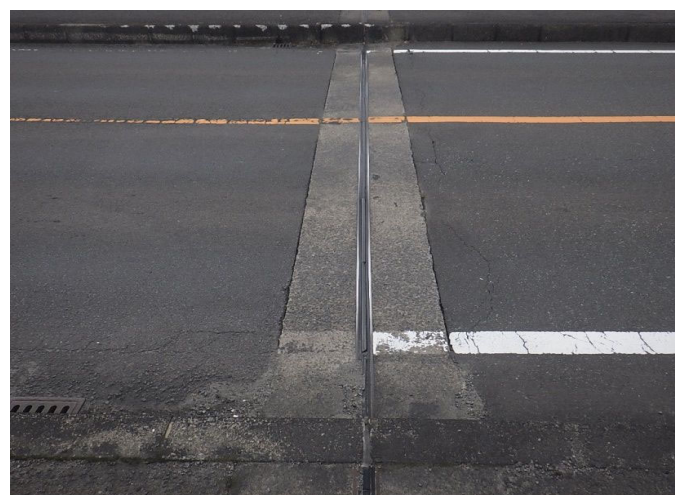
②伸縮装置(A1):ゴムの劣化、土砂堆積

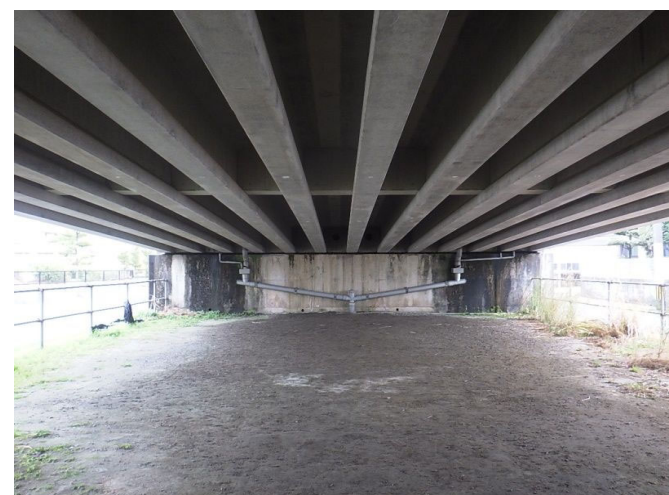
③A1橋台:漏水

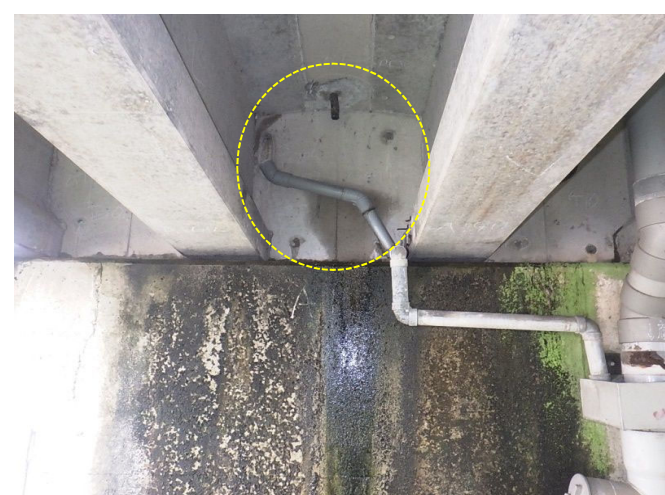
④排水装置(A1上流側):変形・欠損

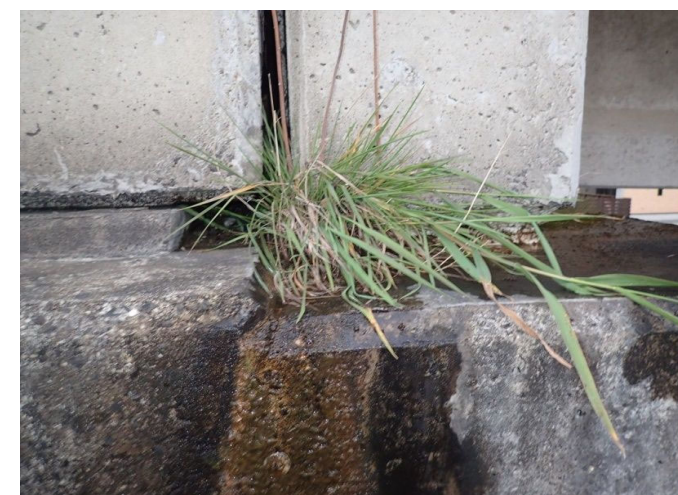
⑤梁部(P2下流側):段差:植生

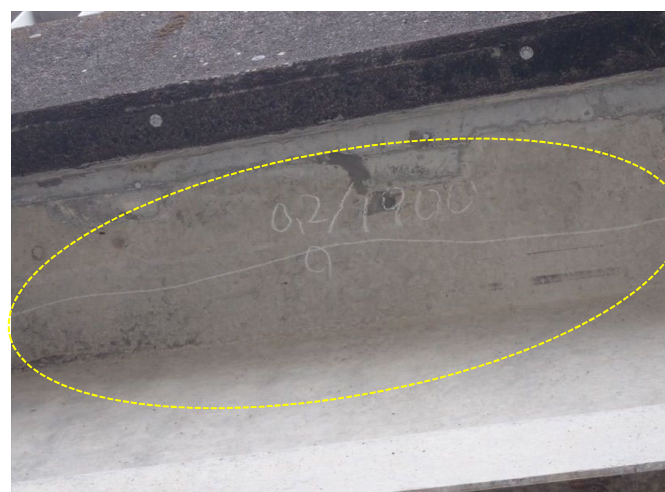
⑧主桁(P2-P3上流側):ひびわれ

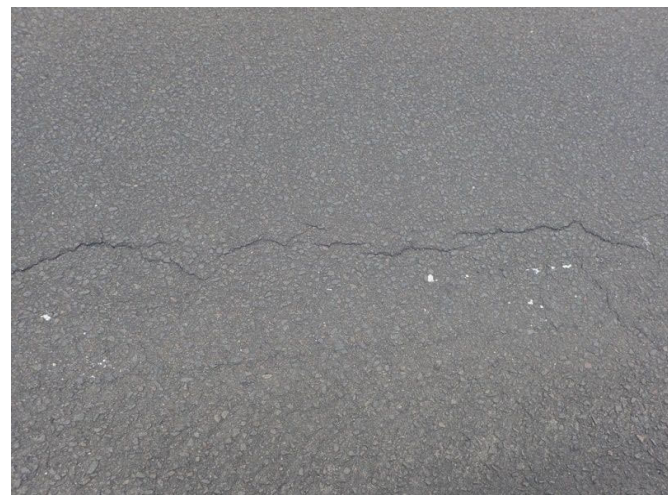
②橋面(P14-P15): 舗装ひびわれ

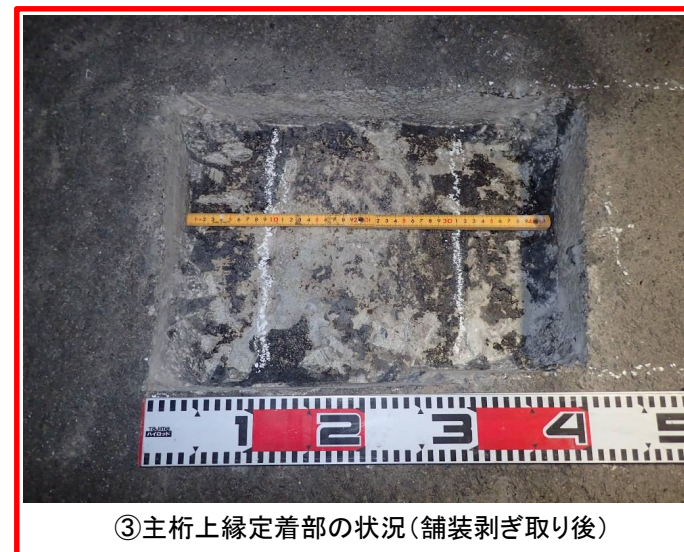
③主桁上縁定着部の状況(舗装剥ぎ取り後)

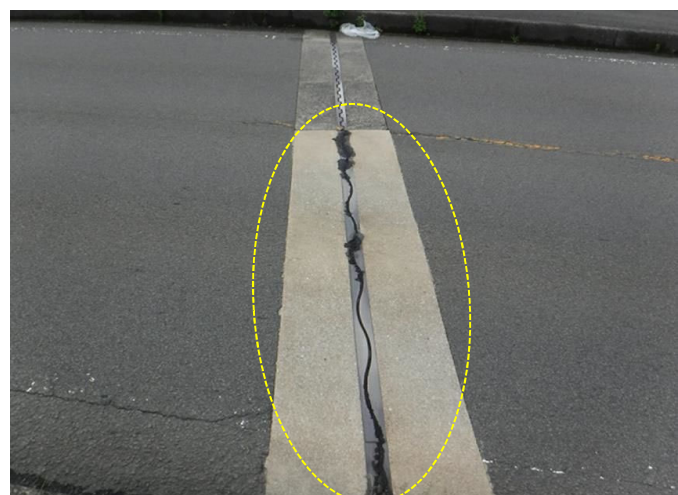
④伸縮装置(P15): 上り線取替済み

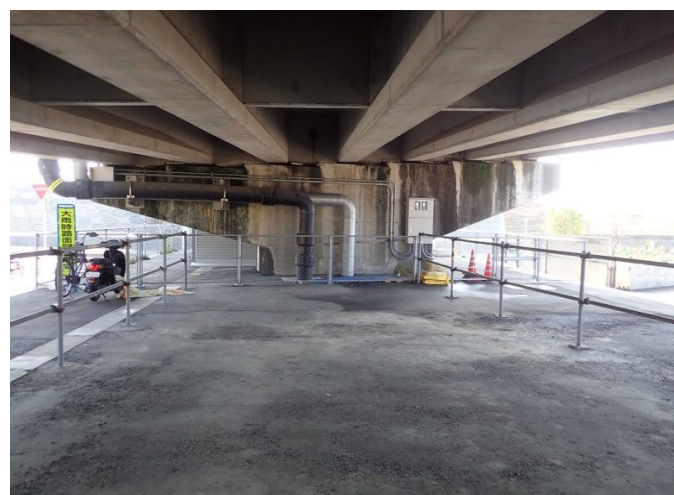
⑤P15(終点側): 伸縮装置からの漏水

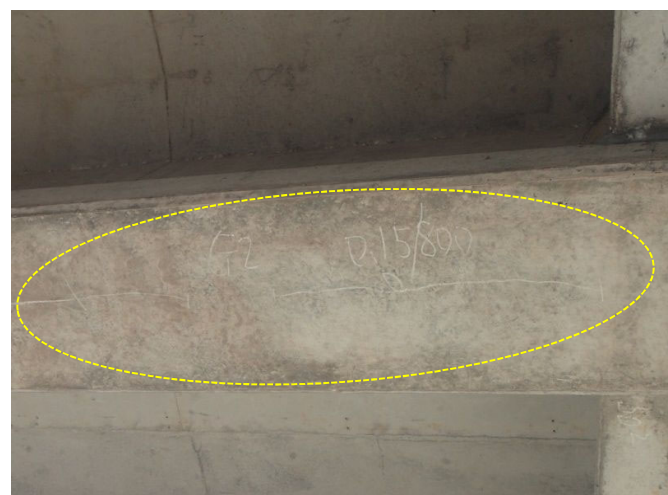
⑥主桁(P14-P15,G2): 橋軸方向のひびわれ

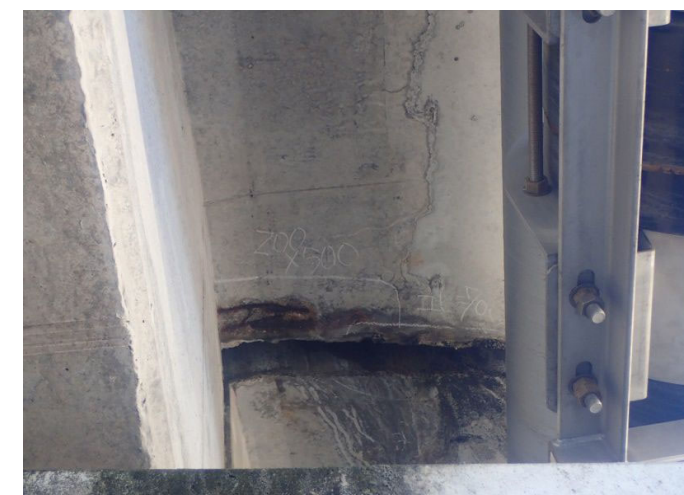
⑦張出床版(P15上流側): 漏水、鉄筋露出

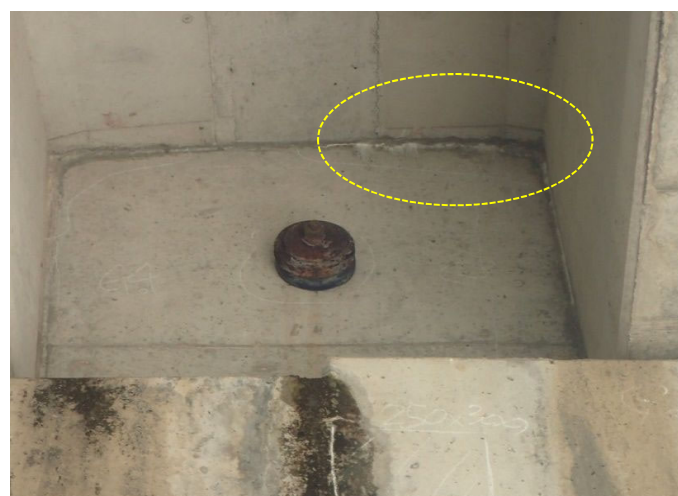
⑧横桁(P13): 遊離石灰(主桁境界部)

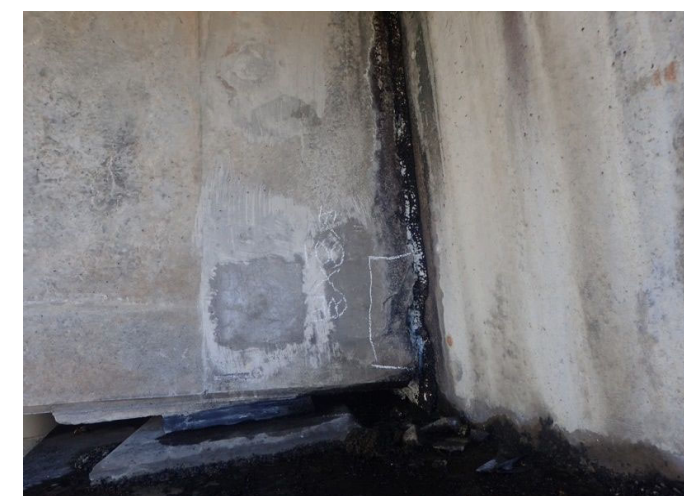
⑪主桁端部、支承(A2上流側): 剥離、漏水

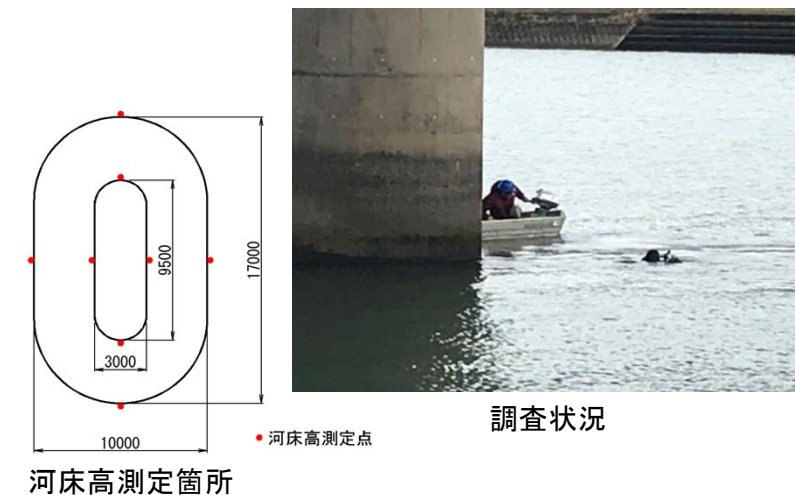
・P9橋脚洗堀状況

P9,P10橋脚は柱の下半分が水中部にあることから、潜水士による損傷調査及び洗堀調査を実施した。柱自体には損傷は確認されなかったが、一部橋脚回りの土被りが小さくなっている箇所が確認された。

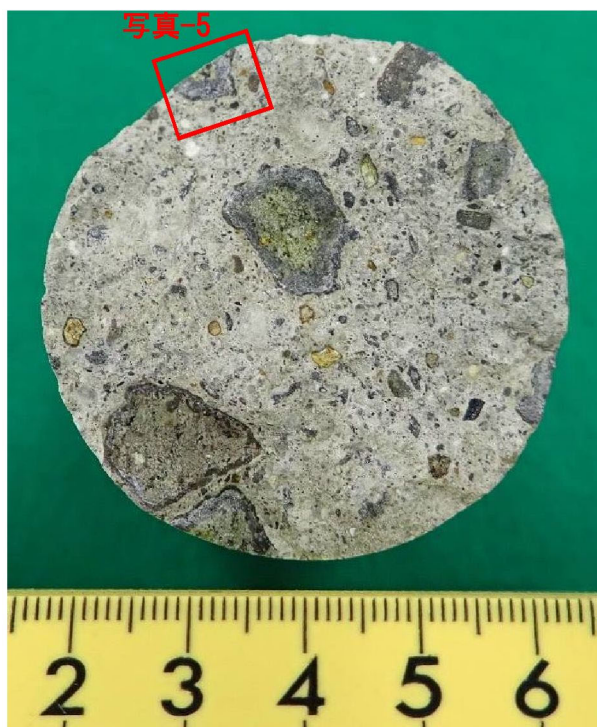
写真-4 コア破断面：天大橋/P9 橋脚/C2

顕微鏡観察・残存膨張量試験の結果、アルカリシリカゲルの存在が確認された。圧縮強度は若干低下し静弾性係数は大幅に低下している。また、橋脚柱頭部は断面が大きくマスコンクリートの水和熱によるひびわれの可能性もある。ひびわれ幅が大きいため、劣化因子の浸入を遮断する対策が必要である。

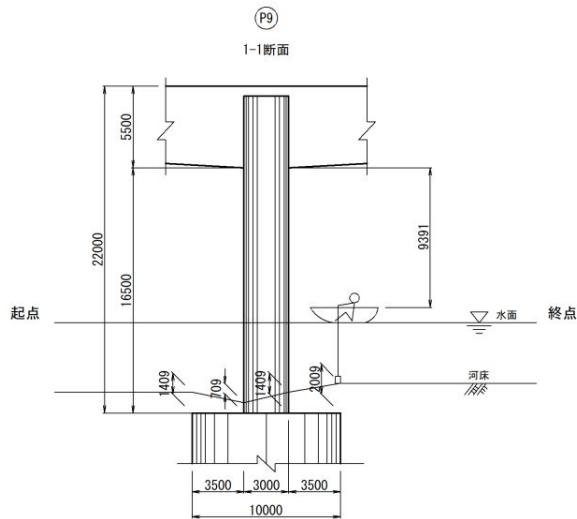
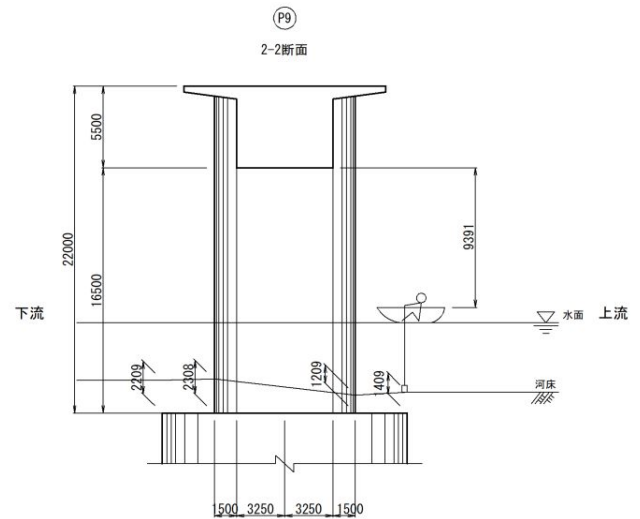
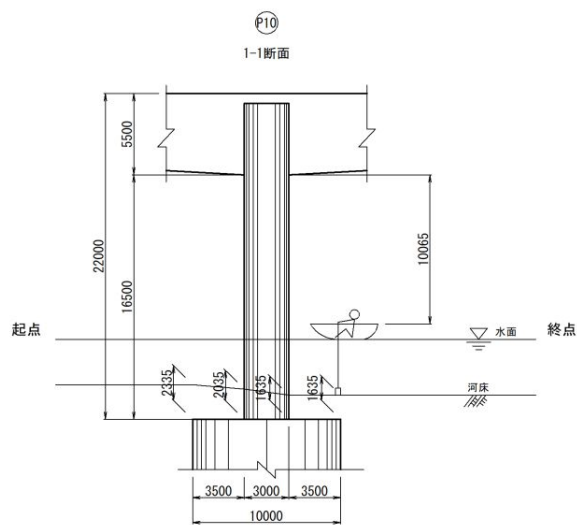
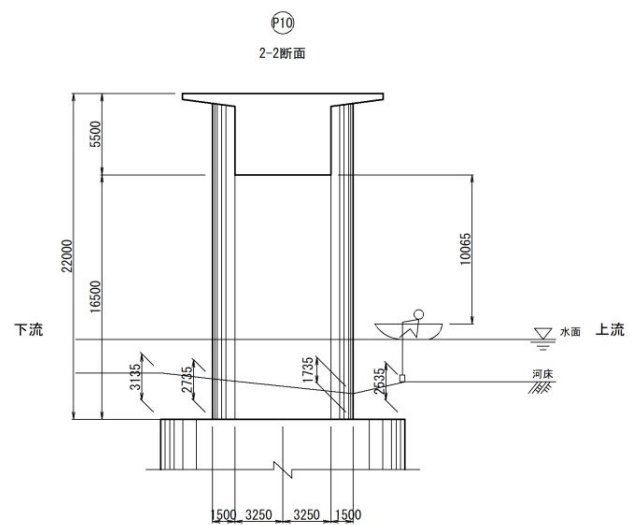
P9、P10 橋脚の調査時の土被りを下図に示す。

柱自体に損傷は確認されなかった。
