直轄診断 古川橋

報告書

令和元年 11 月

1.1 橋梁の概要と直轄診断の経緯

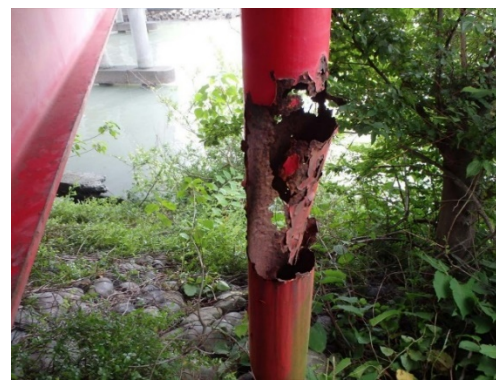
A1橋台 G3桁 (海側の桁)

主桁、横桁、支承、排水管、および添架管に腐食が発生している。腐食は主桁下フランジやウェブの下方で著しい傾向である。

写真 4.1 代表的損傷写真 上部構造全体：腐食、防食機能の劣化

主桁、横桁、また、第3径間の床版張り出し部の鉄筋については、防食機能が劣化していたり、かぶりの不足が見られるが、約50年という供用年数との関係からすると劣化は軽微と考えられる。古川橋は全般的に風通しが良い等、腐食に関しては良好な環境であることが挙げられるため、状態の急激な変化は想定されないものの、今後の維持管理計画に応じて、長寿命化のためには防食機能の回復を考えるとよい。また、防食機能の回復を図る場合であっても、全面的な塗り替えでなく、部分塗り替えなども検討すると良い。

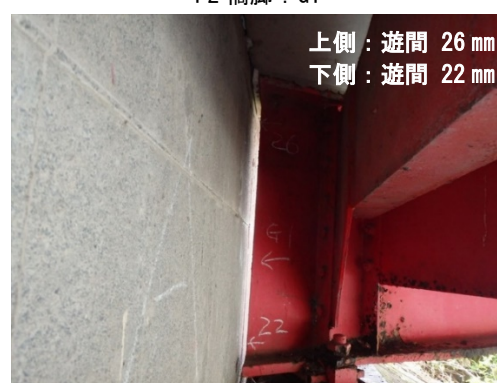
P1 橋脚：G1

上部構造の主桁、横桁について、下部構造上で隣接する径間の主桁同士が接触しているが、近接目視及び触診の範囲では、桁断面に変形等は認められなかった。一方、第3径間のA2橋台側では、上流側のG1桁において床版と主桁の間に剥離が見られたり、橋台と主桁の接触が見られた。

写真 4.1 代表的損傷写真 主桁：遊間の異常

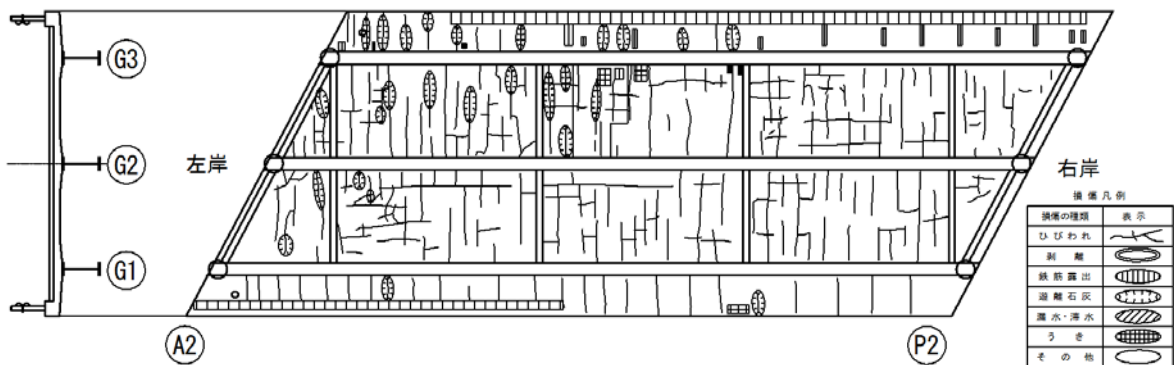
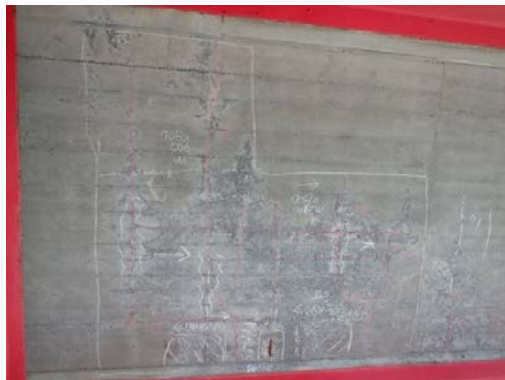
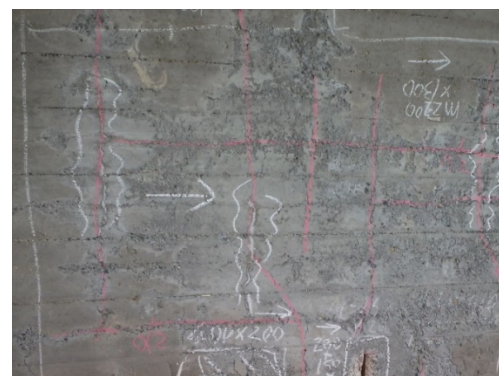
損傷図 第3径間

床版については、第1径間と第2径間は、それぞれ平成8年度と平成元年度にプレキャスト床版に交換されている。測量の結果、橋梁の形状が当初とは変わっているものの、今のところ、床版本体及び床版と主桁の接合部にはひび割れ、変形、亀裂などは見られなかった。ただし、第2径間で床版と主桁の締結金具については腐食が見られた。また、第3径間の場所打ちコンクリート床版は架橋直後から変更されておらず、舗装の変状とともに、床版下面には一部で格子状のひび割れや鉄筋の露出が見られたが、遊離石灰や水の析出の痕跡は見られなかった。ひびわれの間隔が床版鉄筋配置と概ね一致していたため、かぶり及び鉄筋の状態を調査したが、鉄筋露出していない箇所でのかぶりは設計値以上確保されており、鉄筋に腐食は見られなかった。一部の舗装にひび割れが認められるが、床版下面に入ったひび割れ位置との相関はないため貫通はしていないと考えられる。また、橋梁点検車（車両重量23t、後輪軸重17t）を載荷・除荷するのに併せてひび割れの動きをクラックスケールにて計測したが、ひび割れの動きは検知できなかった。交通状況や環境条件も含めて考えると、ひび割れは床版の強度不足または疲労が主な要因とは考えにくく、経年のコンクリートの劣化が主な要因と考えられる。

プレキャスト床版に取替え済みの第1・2径間では、幅0.1mm以下のひびわれが確認された。また、床版と主桁の間のシール材の剥がれと床版固定の板バネの腐食も確認された。架設当時のままのRC床版が残る第3径間では、一部でひびわれが2方向に進展し、剥離・鉄筋露出、うきが確認された。また、G1桁のA2橋台付近で床版と桁の間に隙間が見られた。

詳細調査は最も損傷が進行している第3径間を対象とした。鉄筋探査結果では、床版主鉄筋のかぶりが32mmであり設計上の最小かぶりを満足している。塩化物イオン含有量試験では、鉄筋位置の塩化物イオン量は0.2kg/m³以下と鋼材腐食限界濃度(1.2kg/m³)を下回っている。シュミットハンマー試験による圧縮強度試験結果も53.6N/mm²であり、コンクリートの品質も問題ないとする。また、ひびわれ幅が広い箇所を対象にひびわれ深さを計測した結果、貫通するひびわれ深さは確認されなかった。また、点検車を載荷させる前後でひび割れの状態を確認したが、ひび割れに動きはなかった。

図 4.1 代表的損傷図・損傷写真 床版：床版ひびわれ、剥離・鉄筋露出、うき

調査項目	調査箇所	結果
かぶり厚さ	第 3 径間 G2-G3 間	32mm (主鉄筋)
塩化物イオン含有量	第 3 径間 G2-G3 間	0.11kg/m ³ (鉄筋位置)
圧縮強度 (シュミットハンマー)	第 3 径間 G2-G3 間	53.6N/mm ²
ひびわれ深さ	第 3 径間 G1-G2 間	43.3mm～95.3mm

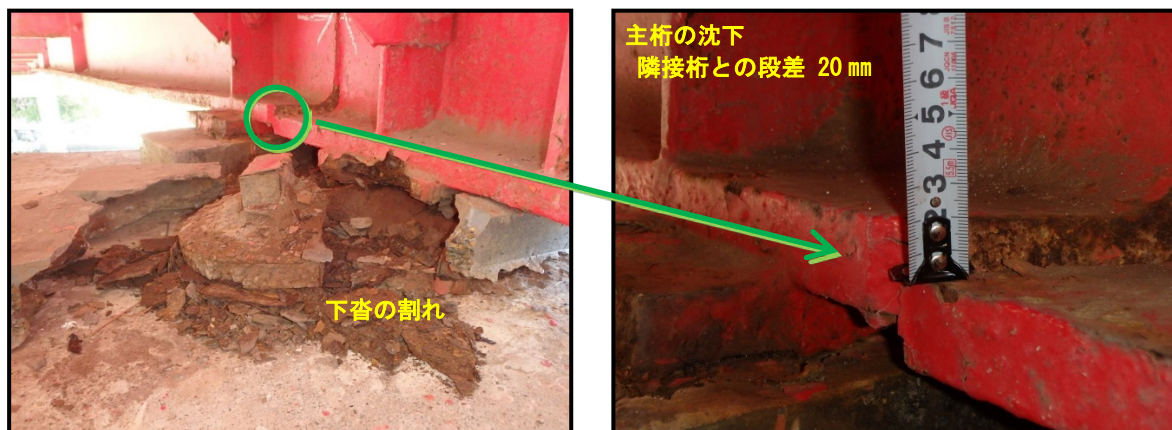
支承については、1基に破断を伴う変状があり機能不全となっている。桁の遊間異常など橋の形状のバランスが崩れているのに併せて、支承アンカーボルトや台座コンクリートに変状が生じ、支承が傾斜している状態である。

P1 橋脚 G3 桁の支承 1 基に下沓の破断が確認され、主桁下フランジに約 20mm、路面に約 10mm の段差が生じている。それ以外の支承でも台座コンクリートの欠損が発生している。

写真 4.3 代表的損傷写真 支承本体：支承部の機能障害 (P1 橋脚 G3 桁)

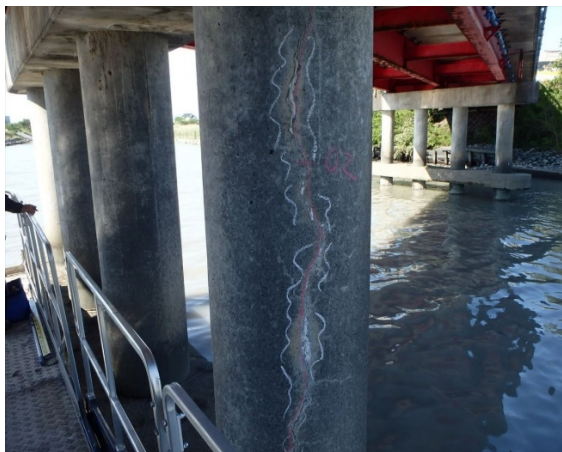
橋脚柱部

パイルベント橋脚には軸方向のひび割れが見られたが、昭和 63 年に撮影された写真と同位置に発生しているひび割れを比較すると、進行は小さいと考えられた。

橋台・橋脚の躯体には、局所的なひびわれ、剥離・鉄筋露出、うきが発生し、橋脚横梁下面では最外縁の鉄筋が腐食している。また、パイルベント式橋脚の柱部には遊離石灰を伴う鉛直方向のひびわれが発生している。

写真 4.2 代表的損傷写真 下部構造全体：ひびわれ、剥離・鉄筋露出、うき

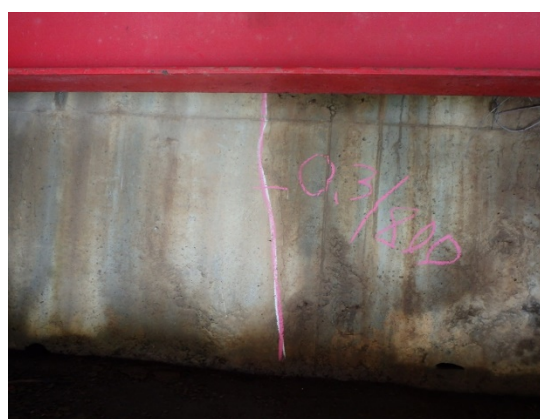
橋台胸壁

鉄筋探査試験により、A2 橋台胸壁の主鉄筋のかぶりが 27mm（設計値 50mm）、P2 橋脚横梁下面のかぶりが 40mm（設計値 50mm）であり、かぶりが不足が確認された。塩化物イオン含有量試験から、鉄筋位置の塩化物イオン含有量は鋼材腐食限界濃度（1.2kg/m³）を下回っており、塩害により鉄筋腐食が進行している可能性は低い。また、シュミットハンマーによる圧縮強度試験では、A2 橋台胸壁で 41.9N/mm²、P2 橋脚で 45.9N/mm² を記録しており、コンクリートの品質には問題ないと考えられる。測量結果と竣工図を比較すると、橋台・橋脚ともに建設当時との差は小さいことが確認された。

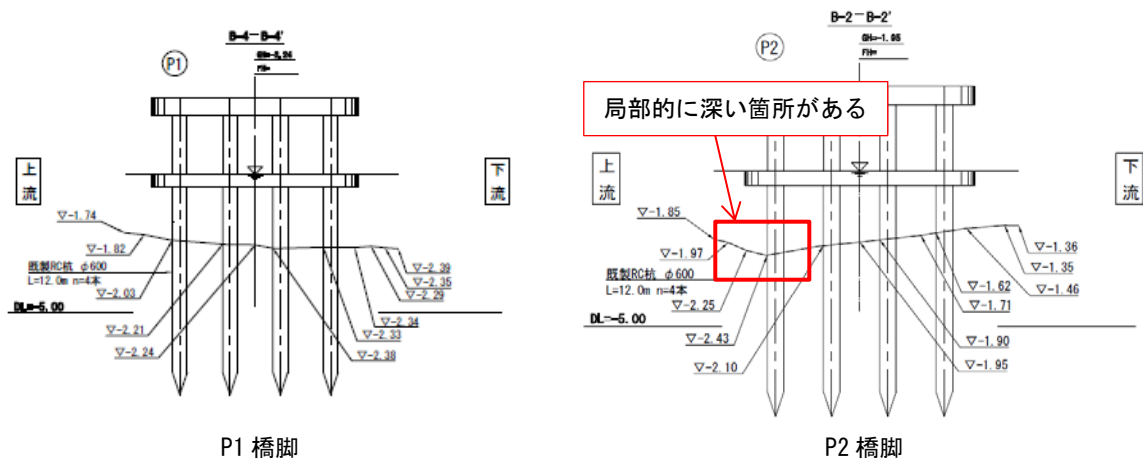
下部構造では、P2 パイルベント橋脚周辺の河床に一部洗掘の兆候が確認された。また、A2 橋台前面では護岸の破損が見られる。架橋直後とは流入している河川の付け替えが行われており合流部が移動したため、P2 橋脚、A2 橋脚は出水や洗掘の影響を受けやすくなっている兆候が認められる。

図 4.2 代表的損傷状況 基礎：洗掘

このとき、本橋はパイルベント橋脚であり、剛性が低いことから地震時には変位が出やすく、かつ、その形状から出水時には洗掘が生じやすいのに対して、現状は桁かかり長が小さいこと、並びにパイルベントは横方向鉄筋が少なく、偏心荷重を受けた際のせん断強度が現在のコンクリート杭に比べても小さく、脆性的であることも考慮して、措置方法を検討するのがよい。実際に、P2 橋脚では洗掘の兆候が認められたこと、A2 橋台でも護岸の破損が見られることから、それぞれの下部構造では洗掘の危険性が認められていることにも留意すべきである。例えば、いずれの下部構造の変位に対しても上部構造ができるだけ脱落しにくく、かつ、下部構造の形状の変化に対して上部構造が鈍感であるようにするという観点でも措置方法を検討するのがよいと考えられる。

地震や洗掘についての管理レベルは、今後の措置の実施方法によっても変わると考えられる。本橋の構造特性からは単純橋かつパイルベント橋脚であること、かつ、現状では支承も損傷し、機能を喪失していること、左岸側については現時点でも護岸の変状や洗掘にも発展しそうな部分的な河床の低下も見られることから、異常時点検又は監視の実施項目と方法、及び付随する措置方針について検討を行うのがよい。また、措置の方法によっては、異常時点検又は監視の実施項目と方法が省力化できると考えられ、構造安全性に対する措置を検討するときには、同時に考慮するとよい。

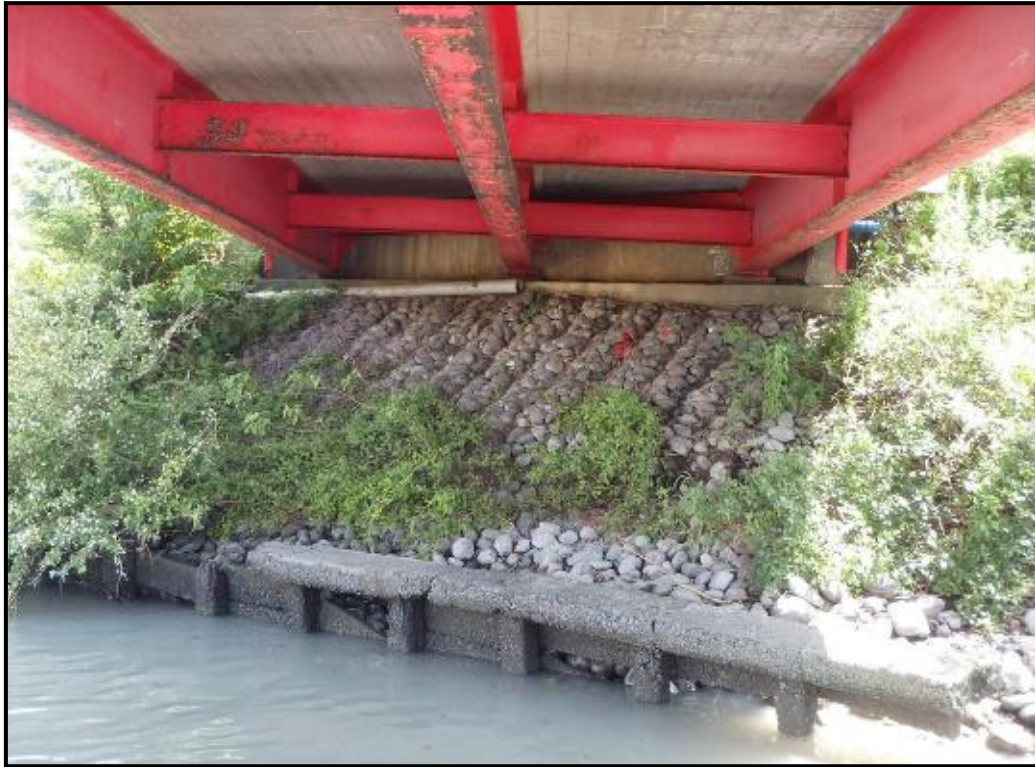
A2 橋台前面の護岸（ふとんかご+コンクリート矢板）において、護岸の損傷（ふとんかごからの詰石流出）とコンクリート矢板の欠損が確認された。A2 橋台に傾き等は確認されないため、出水によるものと考えられる。

写真 4.3 代表的損傷状況 護岸：変形・欠損（A2 橋台）

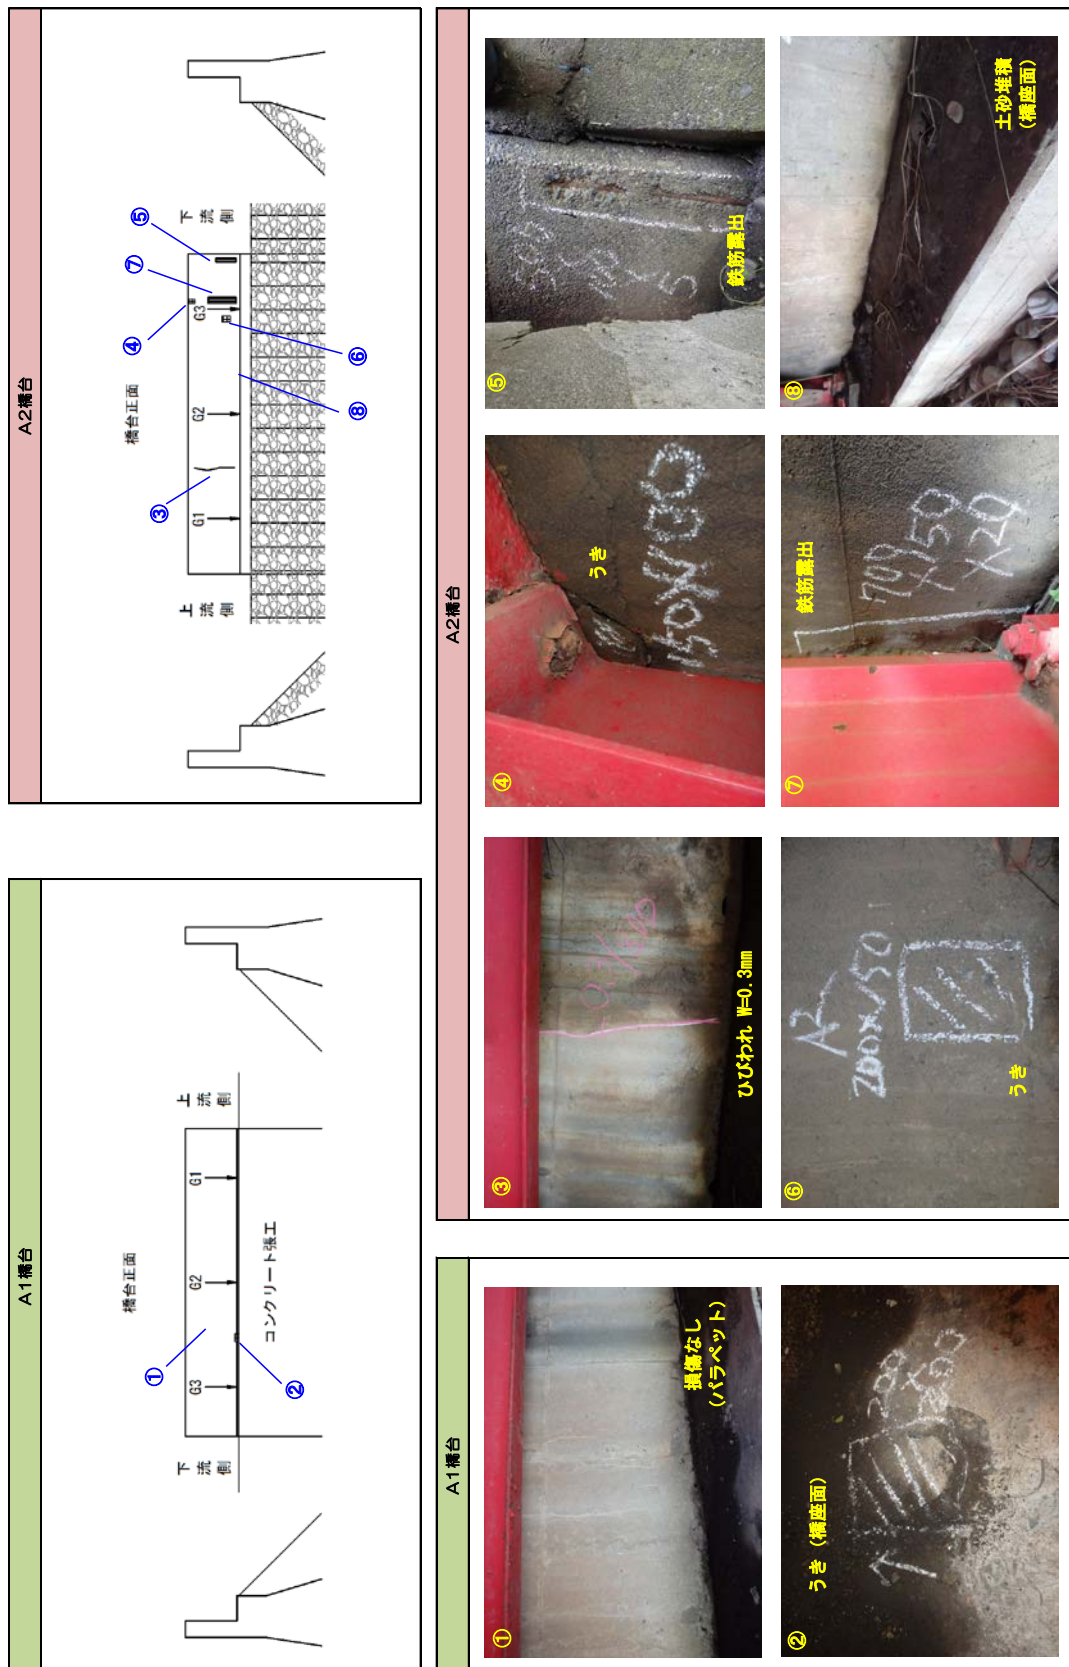
1) ひびわれ、剥離・鉄筋露出、うき

※赤色のチョーキングは、0.2mm以上のひびわれを示す

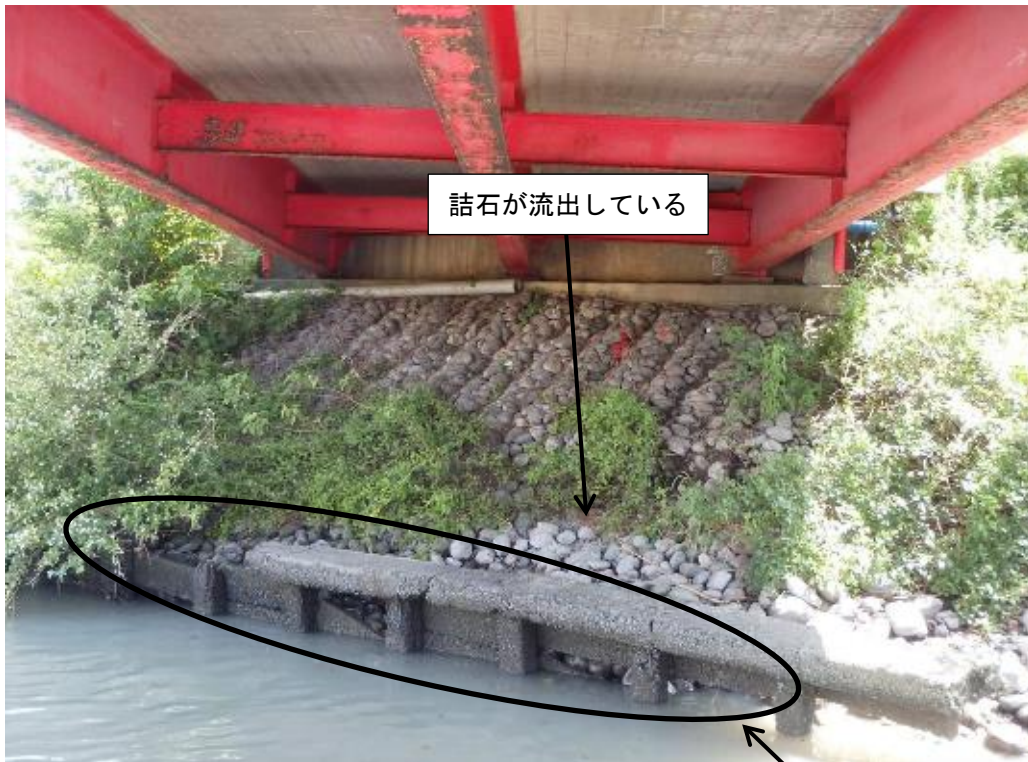
5.4.2 護岸の状況（近接目視）

コンクリート矢板に欠損が発生している
