ケーブルの損傷等確認を行う事項 (中間報告)

平成27年2月18日

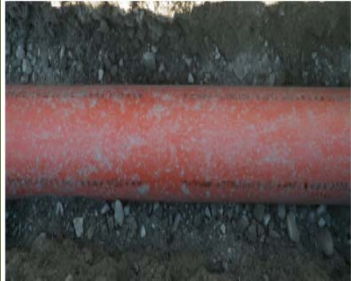
試験項目	試験対象	判断基準	試験方法	試験結果	評価(案)
損傷状況	SVP管(φ130) ○路面から25cm	・管に亀裂が生じるなど、内部のケーブルに損傷を与えるような傷の有無	・目視による傷(手にひっかかる傷)の個数及び長さを計測	・亀裂などの損傷なし ▼車輪通過位置

・車輪内外いずれも外径にひずみなし 外径 縦:147.00mm 横:147.00mm 平均:147.00mm

・防護管(電力管)による埋設は使用可能
ひずみ		・内部のケーブルに損傷を与えるような変形の有無	・試験前後の変形量を測定
