メタルケーブルの確認結果

平成27年5月15日

資料作成者：NTT

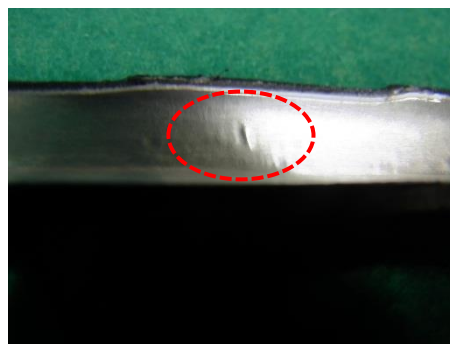
CCP-JF 座屈箇所のアルミシース写真

- 全てのケーブルについて亀裂は見られなかった。
- 座屈が見られた箇所についても屈曲試験を実施したが屈曲後のアルミシースに亀裂は見られなかった。(アルミシースに細かなシワが確認された)

⇒直接埋設したケーブルについて、機械的特性(アルミシースの屈曲耐力)への影響は確認できなかった。

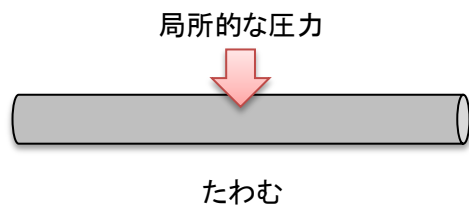
〔圧力が弱い場合〕

メタル通信ケーブルはポリエチレン外被の内部にアルミシースが筒状に構成されているが、局所的に圧力が集中するとアルミシースが凹んで戻らない状態になる。座屈箇所は、ただちに故障につながるものではないが、局所的に強度が低下するため長期的な使用には外被破断等のリスクを伴う。

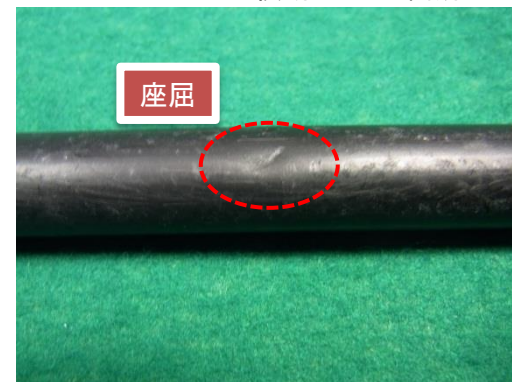
CCP-JF 25cm横断 144cm箇所

「直接埋設・深さ25cm・横断方向」に設置したCCP-JFケーブルについて3か所の座屈が認められた。座屈箇所ではケーブル内部のアルミシースが折れ曲がった形で塑性変化しており、繰り返し応力で容易に疲労破壊を起こすケーブル寿命に対して致命的な影響を与える事象である。このことから、現行ケーブルについては直接埋設のような堅い砕石を通じて大きな荷重が局所的に直接印可される設置形態には耐えられないものと考えられる。前述の傷状態の評価結果から、深さによる影響の違いが想定しうるが、砕石に直接接触れる形態であることから座屈リスクについては残存していると考えられ、長期間ケーブル特性を維持する上では直接埋設は避けるべきであると考ええる。
