同軸ケーブルの確認結果

平成27年5月15日

資料作成者：日本ケーブルテレビ連盟

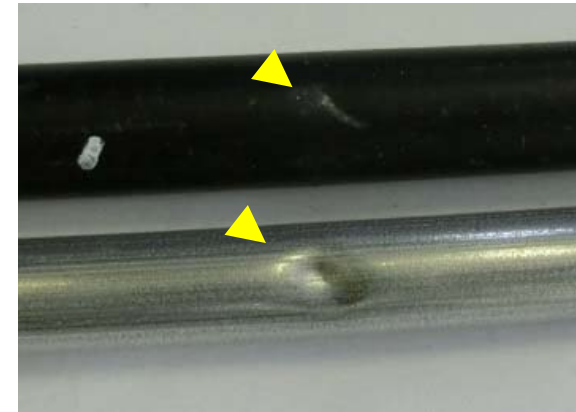
《12C・深度25cm・防護管なし：ケーブル番号A》

【損傷】外部導体（内部構造）の変形

1. 路盤内に直接埋設されたケーブルについては、シース(外被)のみならず、内部(外部導体)への傷が認められた。

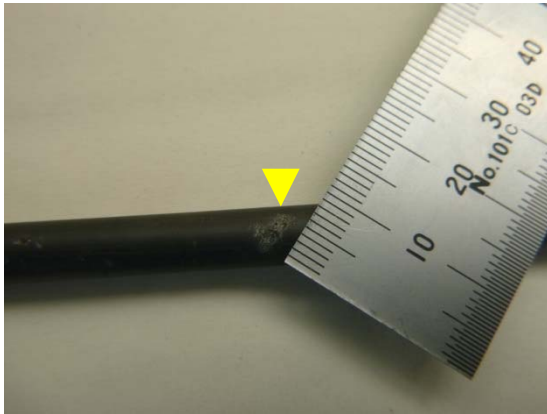
《 5C・深度25cm・防護管なし：ケーブル番号E 》

【損傷】 傷の大きさ（長さ）5 mm

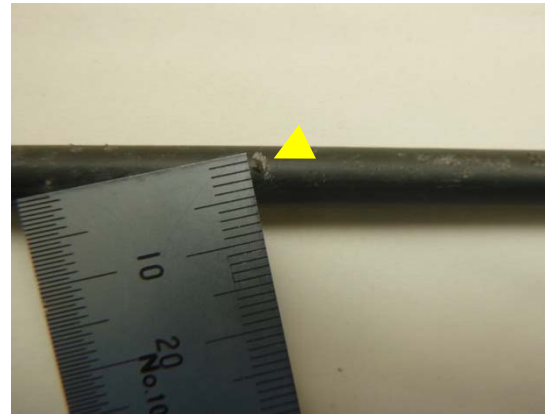
【損傷】 傷の大きさ（長さ）3 mm

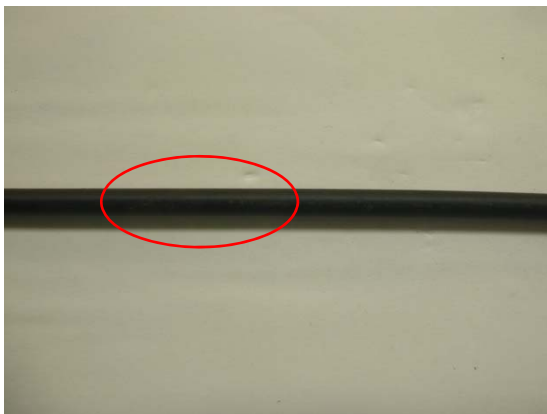
《5C・深度49cm・防護管なし：ケーブル番号H》

【検証外】支障無い程度の小傷有り

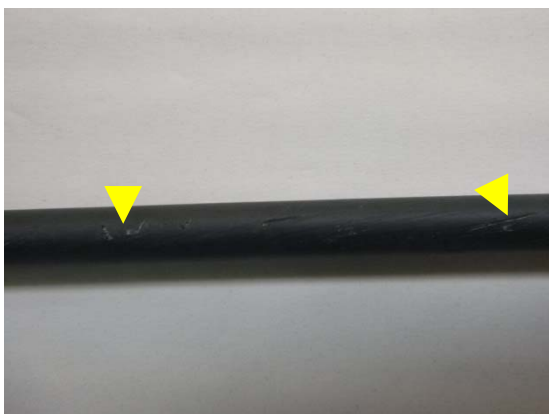
《5C・溝番号 エ・深度49cm：ケーブル番号 R（砂防護層有）》

【検証外】 支障無い程度の小傷有り

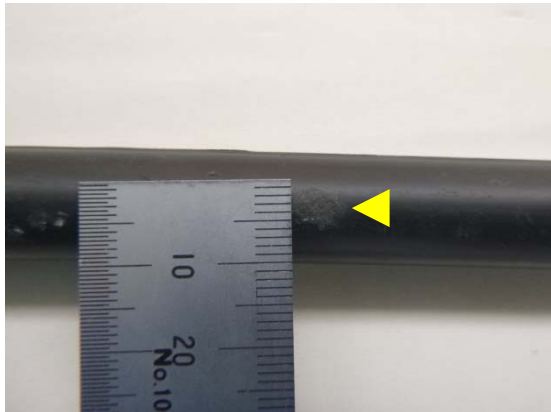
《12C・溝番号 イ・深度49cm：ケーブル番号 O》

【損傷】傷の大きさ（長さ）5mm

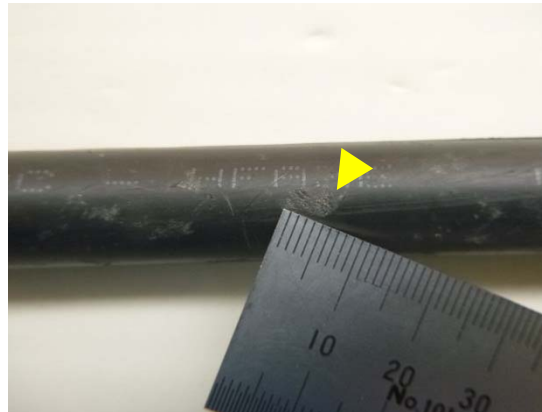
【損傷】傷の大きさ（長さ）5mm

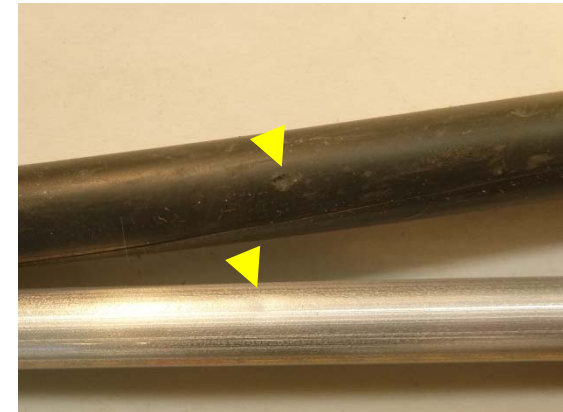
【損傷】外部導体(内部構造)の変形
