第1回 建築構造基準委員会

2011年東北地方太平洋沖地震 被害調査報告

国土技術政策総合研究所 建築構造基準委員会
東日本大震災建築被害状況等の現地調査報告

津波による建築物被害の概要について

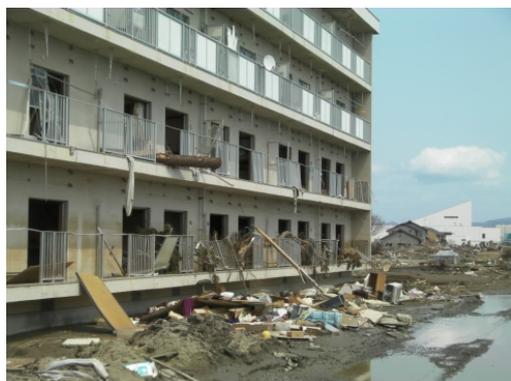
沿岸部での建物の浸水深さは、開口部の破壊状況、漂流物の残存状況等からみて、6 m程度と推定される。

写真 3-3 2階開口部まで破損
漂流物が2階に残存

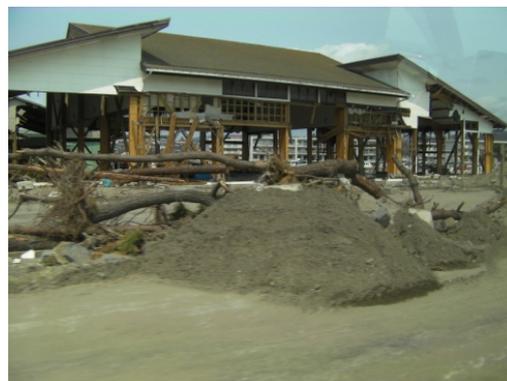
写真 3-4 外装の破損状況

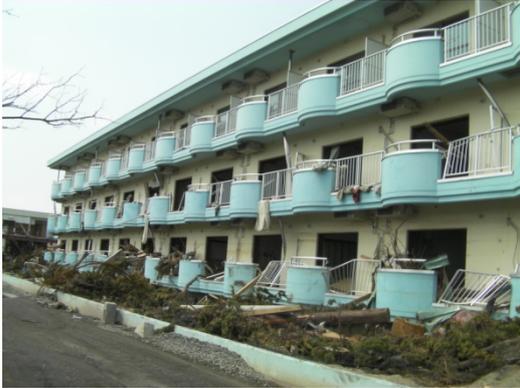
写真 3-5 残存建築物例1

残存建築物例1 3階建て
開口部は2階まで損傷

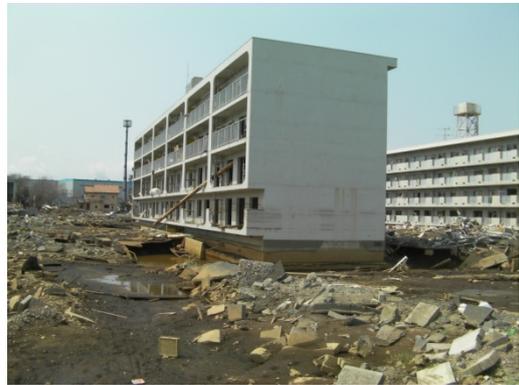
写真 3-6 残存建築物2

残存建築物例2 4階建て
開口部は2階まで損傷 基礎の洗掘

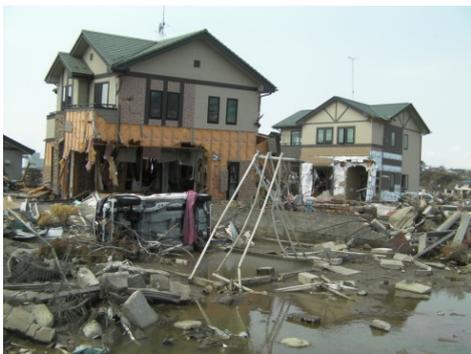
写真 3-9 残存建築物例5

残存建築物例5 2階建て
1階開口部が損傷、上記の例1, 例3の陸側に位置

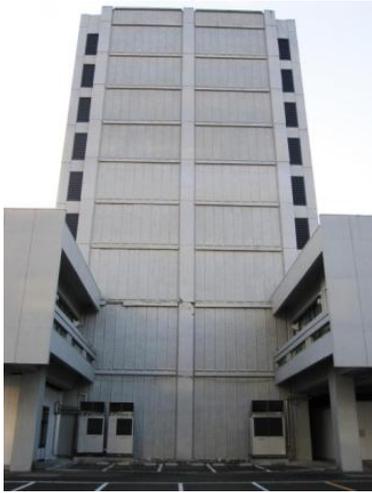
写真 3-21 建物外観

9階建ての高層棟（鉄骨鉄筋コンクリート造）と2階建ての低層棟（鉄筋コンクリート造）で構成される。本建築物は、1978年の宮城県沖地震を経験し、その後耐震補強が施されている。高層棟では妻側の連層耐力壁が3階床位置で曲げ破壊しており、3階の側柱脚部には圧壊と主筋の座屈が確認された。また、低層棟では、耐震壁にせん断ひび割れが確認された。

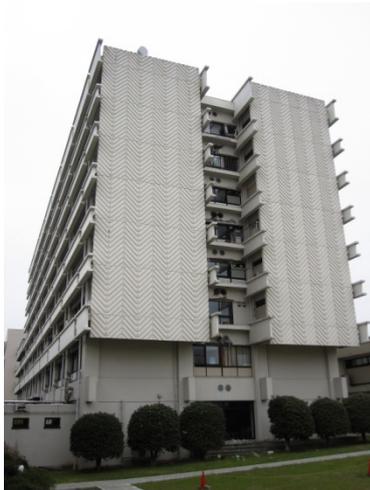
写真 3-23 建物外観

矩形の平面形状を有する8階建て鉄筋コンクリート造建築物であり、妻側は並列する2つの連層耐力壁を境界梁で接合する構造形式である。この、境界梁には中央部に近接して2つの開口が設けられているが、その境界梁に低層階から高層階までせん断破壊もしくは付着割裂破壊が生じている。

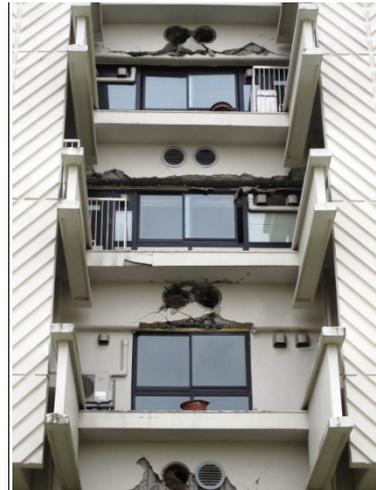
写真 3-24 開口付き境界梁の損傷

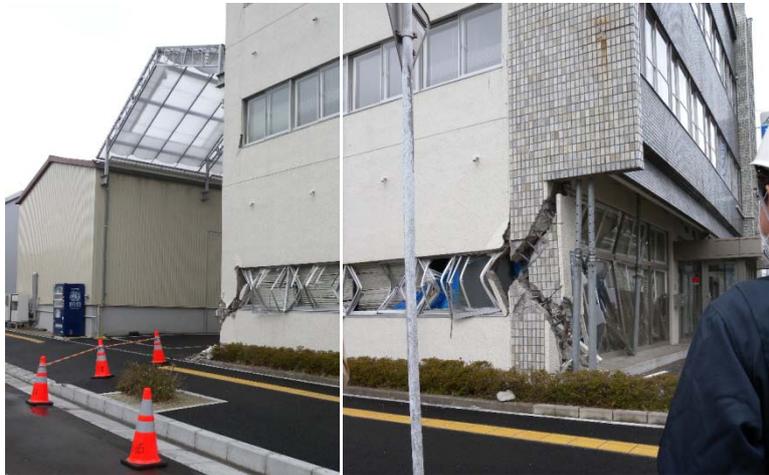
4階建て、平面約20m×10mの事務所建築物で、長辺側の北面で道路を隔てて水路に接している。1階の柱（腰壁・垂れ壁付き）のうち3本にせん断破壊を生じており、特に東側の柱の被害が大きかった。西側の構面には開口が少なく、ねじれ挙動の影響が考えられる。

柱の主筋・帯筋には丸鋼が使用されていた。

写真 3-36 東側構面の柱の被害状況

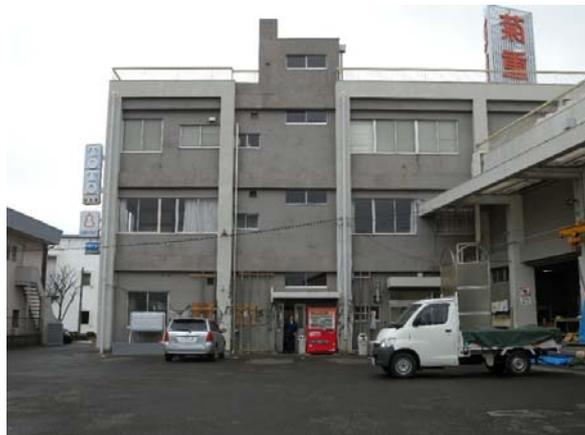
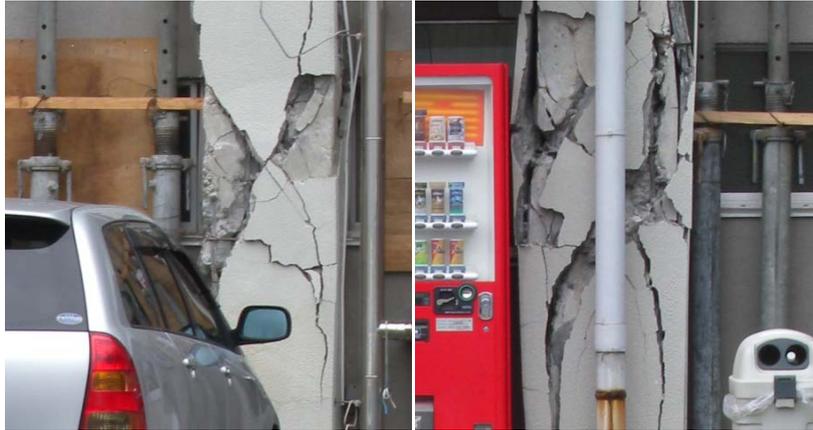
L形の平面形状を有する事務所建築物で、約10m×20mの3階建て部分に、約15m×25mの2階建て部分を取りつく形式となっている。入り隅部周辺の1階の中柱や非構造壁にせん断破壊が生じていた。破壊部分の周囲には開口部があり、腰壁・垂れ壁付き柱として短柱状態にあったものと考えられる。

写真 3-37 柱の被害及びその周辺

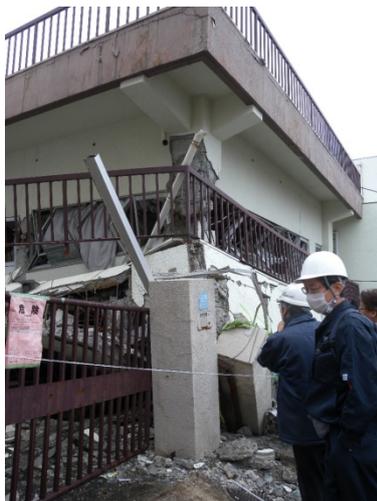
2階建て、平面約 20m×10m の事務所建築物で、1階部分の層崩壊を生じていた。2階部分の柱についても、せん断破壊に伴う主筋の座屈と帯筋の破断によってほぼ層崩壊と同様の状況であった。柱の主筋には異径鉄筋（鋼棒）が、帯筋には丸鋼が使用されていた。

写真 3-38 層崩壊の状況

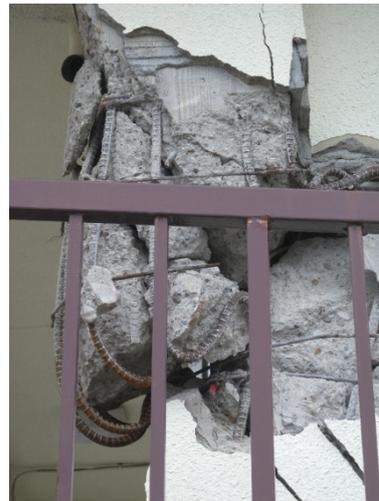
写真 3-39 2階柱のせん断破壊

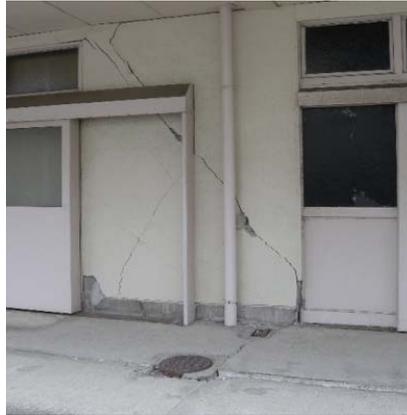
上記のような大きな被害には至らなかったものの、鉄筋コンクリート造の柱・壁等のせん断ひび割れは、多くの建築物で見られた。また、鉄骨造の倉庫を中心に、外装材の脱落、窓ガラスの破損、仕上げ等の落下についても、同様である。

写真 3-40 鉄筋コンクリート部材のひび割れ

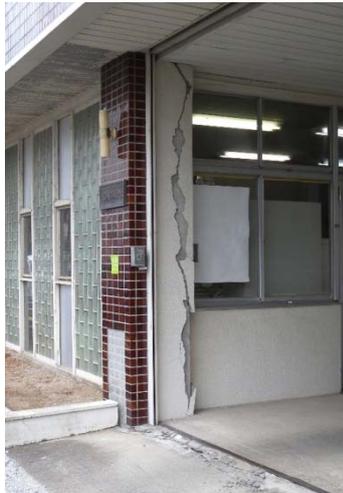
写真 3-41 仕上げの剥落

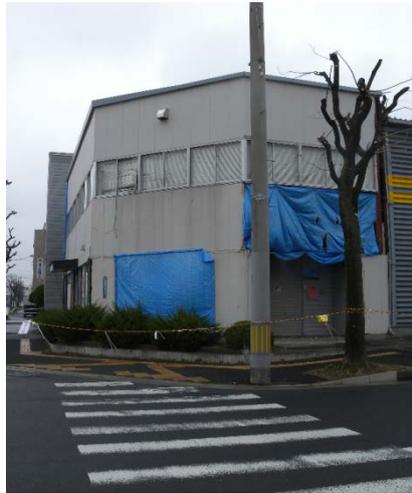
写真 3-42 外装材・窓等の被害

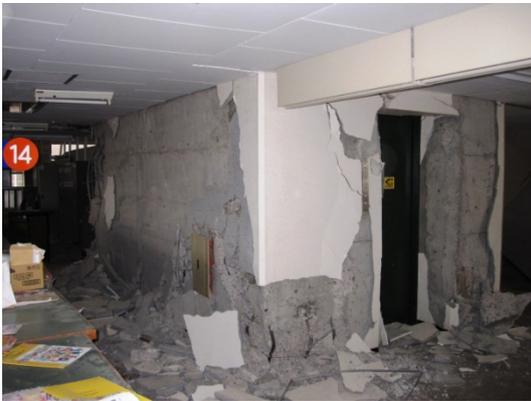
鉄筋コンクリート造4階建て、1970年竣工の建築物で、耐震補強は行なわれていない。各階に損傷が見られるが、特に2階のコア壁のせん断破壊と1階の腰壁が取り付け柱の主筋段落とし部を基点とするせん断破壊が顕著である。この建物は、水平力の多くをコア壁で負担しているが、1階にはさらに壁に囲まれた金庫室があることから、2階の損傷が最も大きくなったものと思われる。

写真 3-48 コア壁の破壊

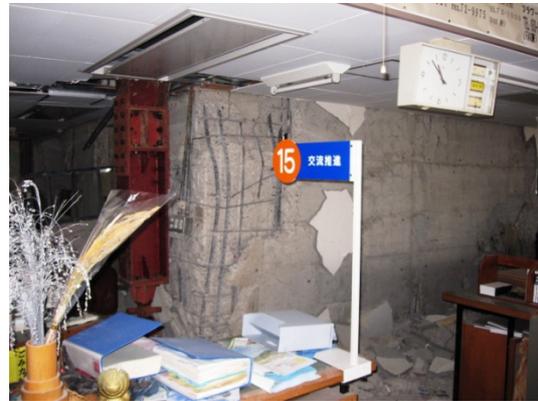
写真 3-49 耐震壁側柱の主筋の座屈

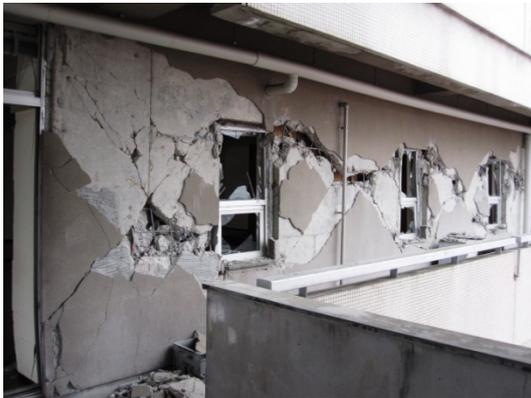
写真 3-50 非構造壁のせん断破壊

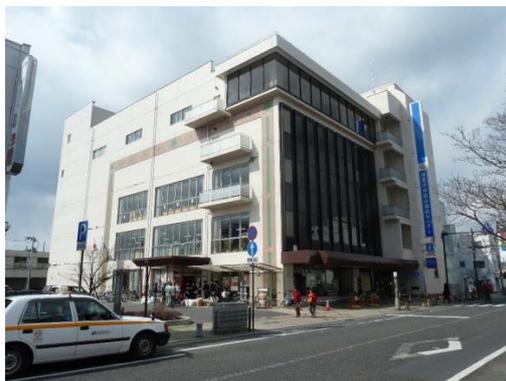
写真 3-53 建物外観

2007年竣工の5階建て鉄筋コンクリート造建築物で、縦開口を有する階段室の連層壁に開口隅角部を結ぶ大きなせん断ひび割れが生じている。また、1階の袖壁脚部のコンクリートが剥落し、壁縦筋が座屈している。2階の袖壁脚部にも損傷が見られ、そこから打ち継ぎ部に沿って水平のひび割れが生じている。

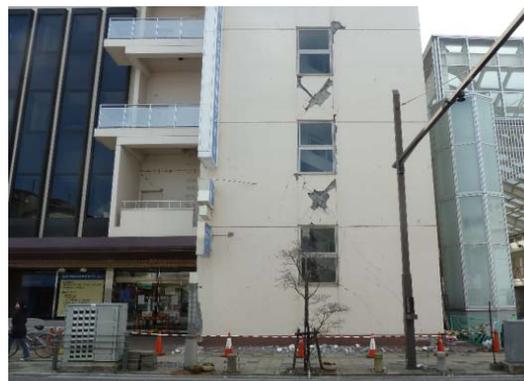
写真 3-54 壁の縦開口隅角部間のせん断ひびわれ
(4/22はシートで覆われていたため、上記写真は建築研究所の3/24調査時に撮影したもの)

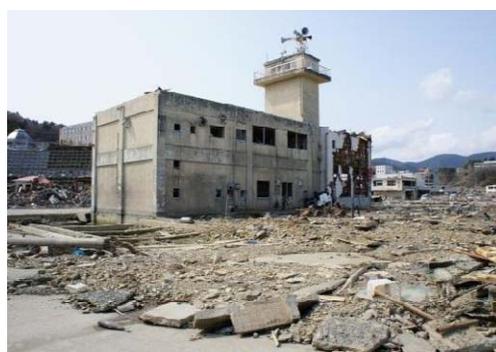
津波災害の大きかった地域ではほとんどの建物が流失あるいは倒壊している中で構造的には大きな被害を生じていない鉄筋コンクリート造の建物が散見される(写真 4.2-1、4.2-2 参照)。とくに建物全体が水没しなかった鉄筋コンクリート造はほぼ完全な形で原形を留めている(写真 4.2-3 参照)。完全に水没した建物でも構造的な被害を生じていない建物が多いが(写真 4.2-4 参照) 転倒したものや構造的被害の大きいものがある。

写真 4.2-4 屋上まで冠水した RC 造 (鉄筋コン
クリート造、写真注記以下同じ) (女川町)

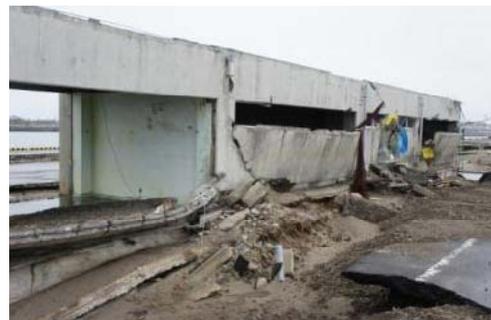
写真 4. 2-8 は波浪による水圧で崩壊したと思われる建物である。ほぼ同じ形状をしていたと思われる近くの建物では外壁が水圧により大破していた(写真 4. 2-9 参照)。

写真 4. 2-9 大破した RC 造(名取市)

水圧の推定とともに浮力の評価が重要と思われる。また水圧を生じる要因となるような壁の配置や取り付け方法を考慮する必要がある。

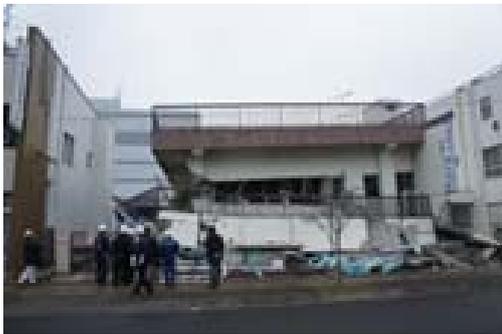
写真 4.2-10 は1階が完全に層崩壊している例、写真 4.2-11 は大破した例である。写真 4.2-12、4.2-13 は主たる耐震要素であるコア壁でのせん断破壊により大きな被害が生じている例である。写真 4.2-14、4.2-15 は耐震補強がなされていた建物で連層耐震壁の曲げ破壊が生じている例である。写真 4.2-16、4.2-17 は2階建ての建物被害例である。2階建ての鉄筋コンクリート造の被害例は稀である。なお、向かいにあった同様な建物は被害を生じていない。

写真 4.2-10 1階が崩壊したRC造
(仙台市若林区卸町)

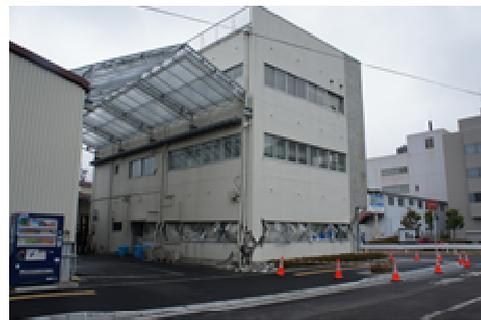
写真 4.2-11 1階が大破したRC造
(仙台市若林区卸町)

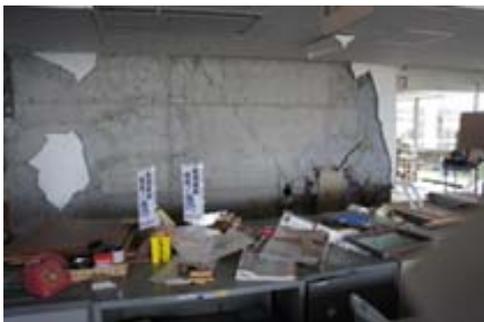
写真 4.2-12 せん断破壊したコア壁
(須賀川市)

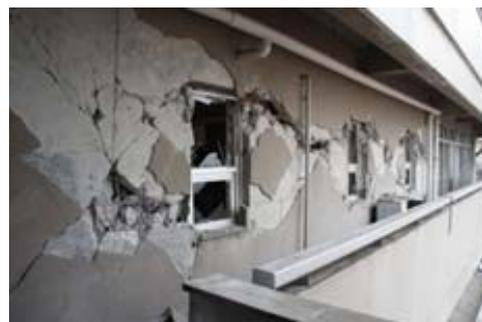
写真 4.2-13 写真12の建物外周
(須賀川市)

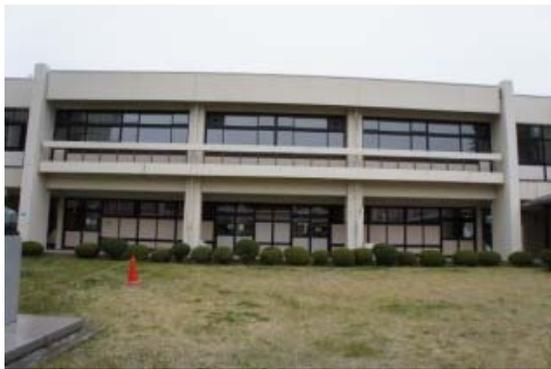
写真 4.2-16 大破した RC 造 (仙台市青葉区)

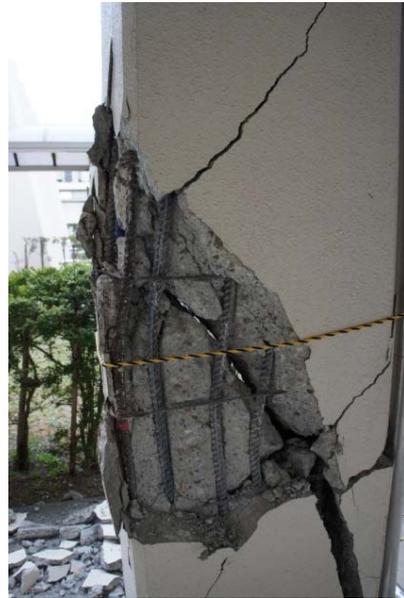
写真 4.2-17 柱のせん断破壊
(仙台市青葉区)

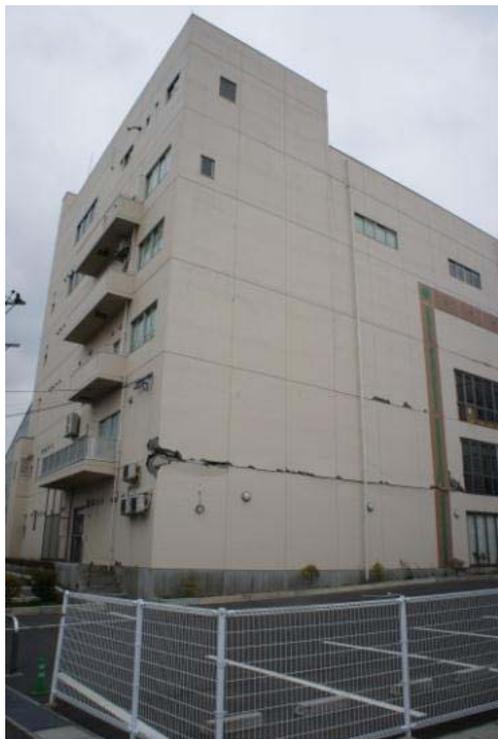
写真 4.2-18, 4.2-19 に被害建物を示す。床面での滑りのような被害が生じている。

写真 4.2-18 大破した RC 造 (須賀川市)

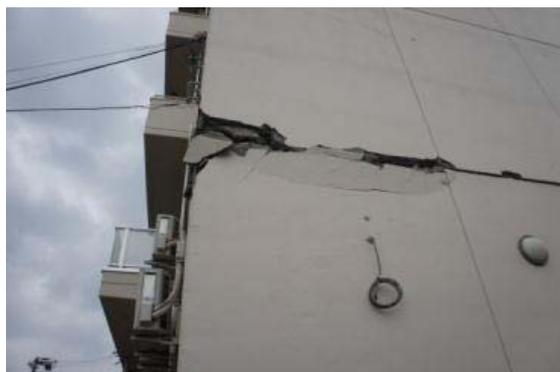
写真 4.2-19 写真 4.2-18 のクローズアップ

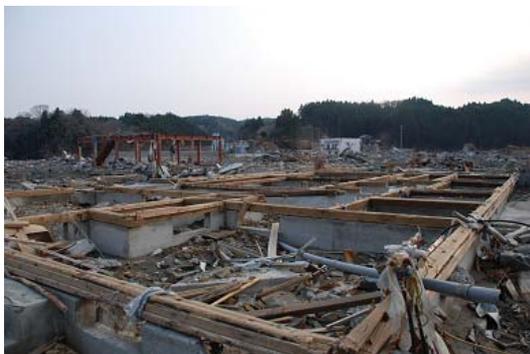
写真 4.3-1 鉄筋コンクリート造布基礎と土台を残して流失した木造住宅の痕跡(南三陸町)

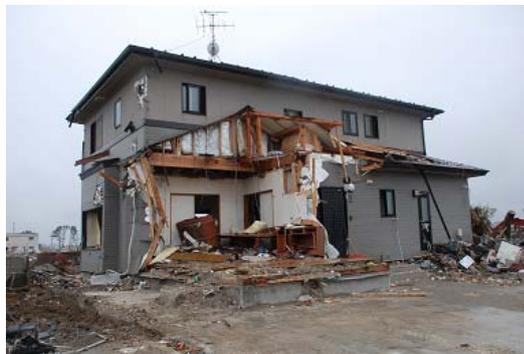
写真 4.3-2 2階床上程度まで浸水したと推察される住宅。突出した下屋部分が大破している(名取市閑上地区)

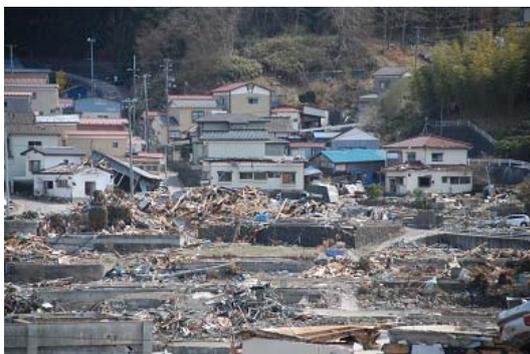
沿岸近辺における丘陵地では、斜面における津波の到達程度により木造住宅の被害程度が異なっている(写真4.3-3、4.3-4)。斜面のふもとでは大部分の住宅が倒壊、流失しているのに対し、少し上方に位置する領域では2階床上まで浸水したと推察される木造住宅が残存していた。さらに上方に位置する住宅は、外観上顕著な被害を受けた様子は見られない(写真4.3-5、4.3-6)。

写真 4.3-3 市街地南側斜面における被災の様子(女川町)

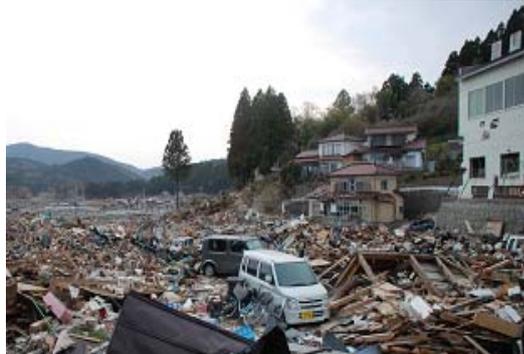
写真 4.3-4 丘陵地斜面における被災の様子(南三陸町)

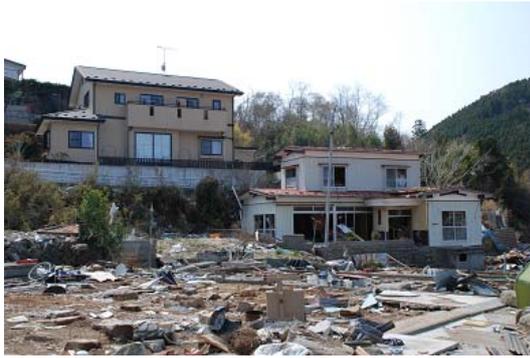
写真 4.3-5 市街地南側斜面上の木造住宅。右側の建物は2階床程度まで浸水、左上の建物は顕著な浸水は受けていないものと推察される（女川町）

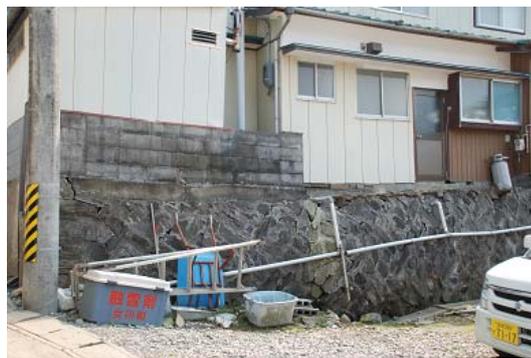
女川町南側斜面では、2階床から2階頂部程度まで浸水したと推察される木造住宅が残存しており、浸水深さに応じて開口部、外壁、屋根などの損傷がみられる(写真4.3-7、4.3-8)。この領域では、浸水による損傷の他に、漂流物の衝突による損傷の様子が見られる(写真4.3-9)。女川町の斜面上方の領域では、擁壁の損傷に伴う不同沈下による被害が散見された(写真4.3-10)。なお、斜面上方の浸水を受けていない地域では、木造住宅の地震動による顕著な被害は見られなかった。

写真 4.3-10 床上浸水した住宅。擁壁の損傷による不同沈下を生じている（女川町）

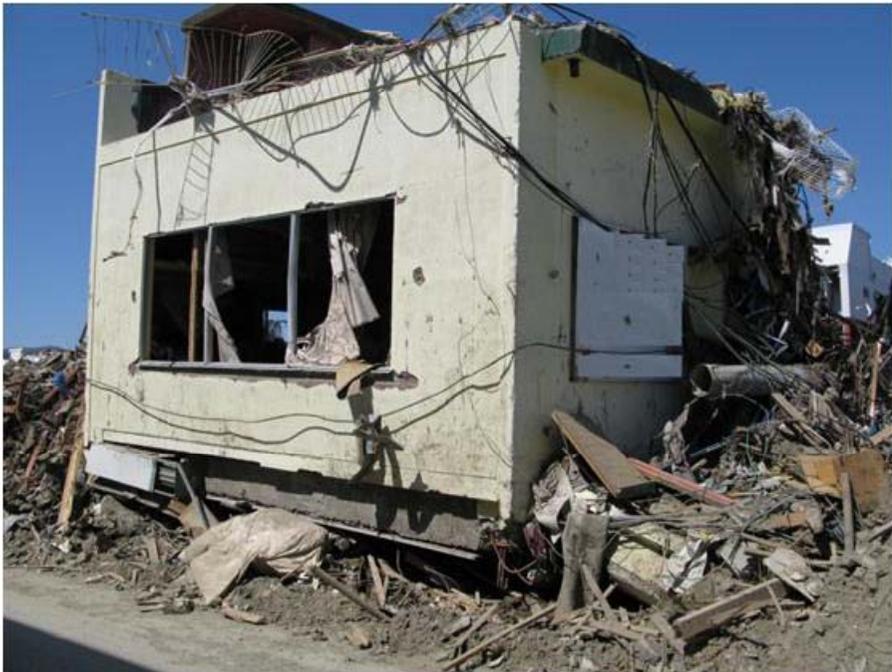
- **1階の層崩壊**

2階建ての建築物の1階の柱が柱頭・柱脚で曲げ破壊し層崩壊した。**2階の開口部が小さく**津波波圧を受け易い。ただし、これまでの調査では3階建て以上の建築物では1階の層崩壊は確認されていない。

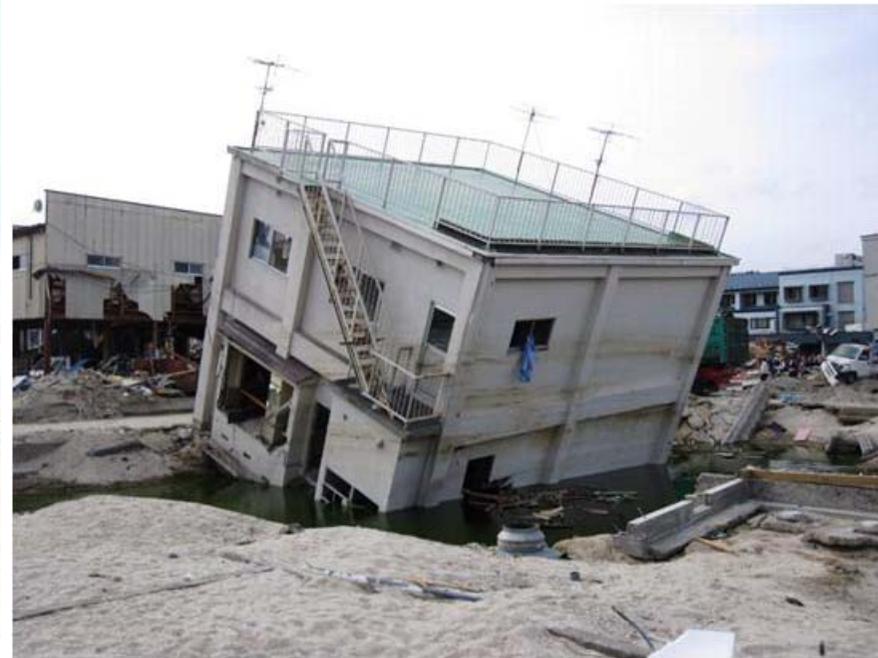
- **洗掘による傾斜**

津波の強い水流により建築物の4隅の地面が深く掘られ、基礎が露出した建築物が多く見られた。直接基礎の建築物には洗掘による穴に建築物が大きく傾斜したのが見られた。

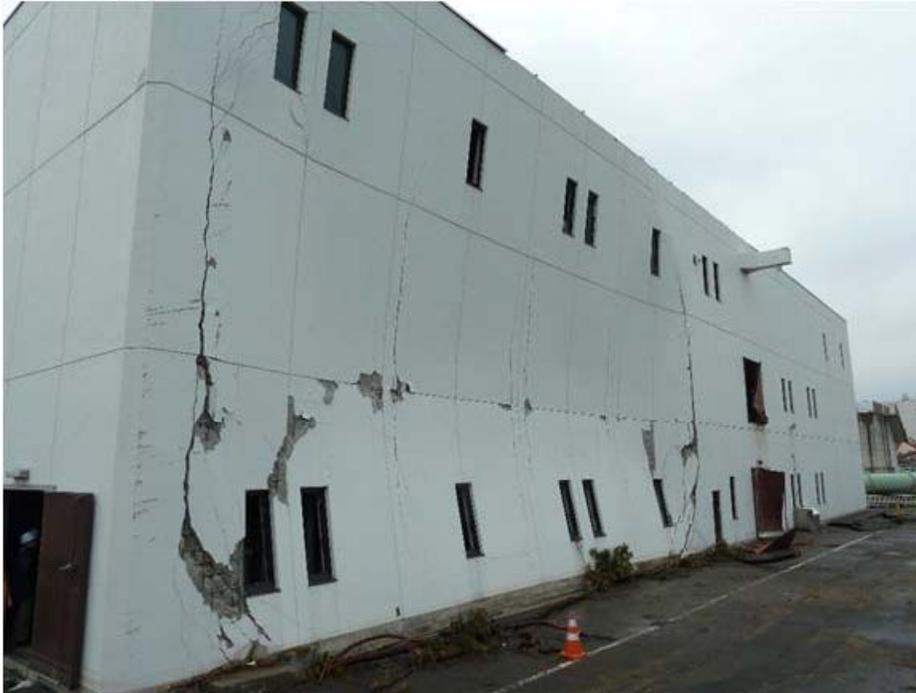
・壁の破壊

2階の床が無く支持スパンが10mを超える厚さ300mmの耐震壁が外側からの津波の波圧により内側に大きく湾曲している事例があった。ただし、同一の建築物でも2階に床があり支持スパンが大きい部分では、耐震壁が湾曲する被害は見られなかった。

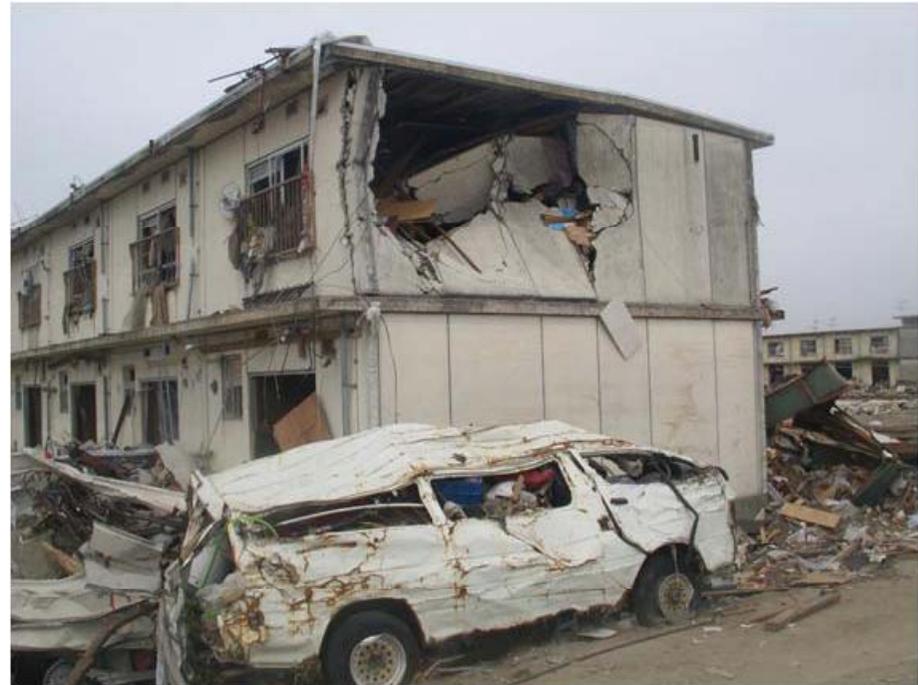
・漂流物等の衝突

漂流物の衝突による被害は窓ガラスや天井材など非構造部材の破損や脱落を引き起こしたことが多い。集合住宅の連層壁において衝突により生じたと思われる開口や脱落が見られた。

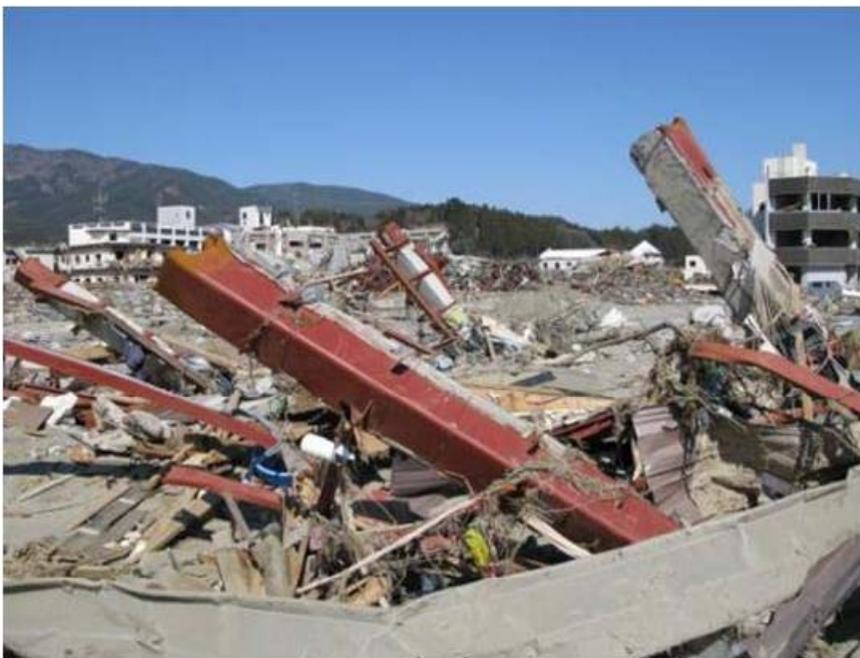
- **移動・流失** (柱頭接合部の破壊)

比較的多くの事例が見られた被害例として、1階(又は2階)の柱頭接合部での破壊により建築物が移動・流失したものが挙げられる。根巻き式や埋め込み式柱脚などで柱脚部の耐力が大きい場合にこのタイプの破壊になると考えられる。敷地には基礎と1階(又は2階まで)の複数の柱が残されており、同方向へとなびいている。
