# 平成16年新潟県中越地震 による被害状況

国土技術政策総合研究所  
危機管理技術研究センター長  
杉浦 信男

# 被害の概要(11月24日9時現在、消防庁) と合同緊急調査団

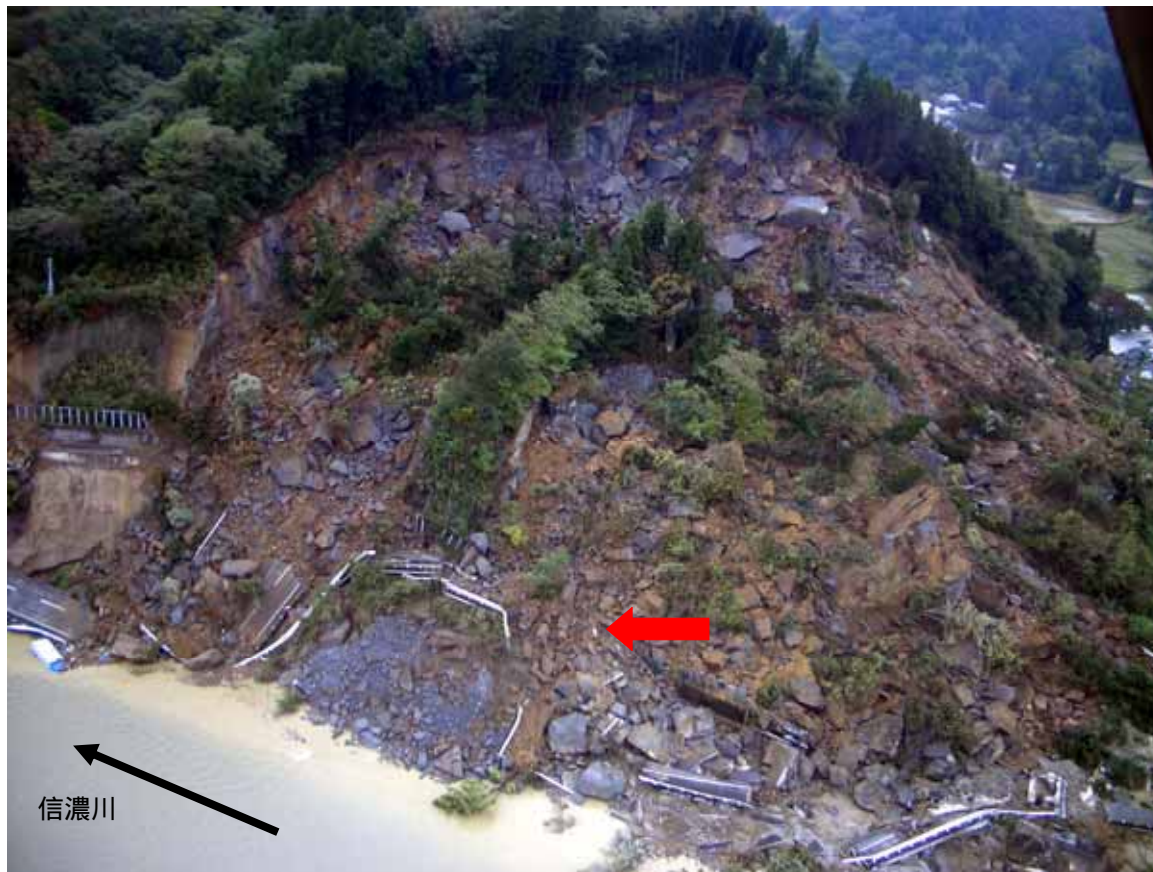
# 長岡市妙見町浦柄の地すべり

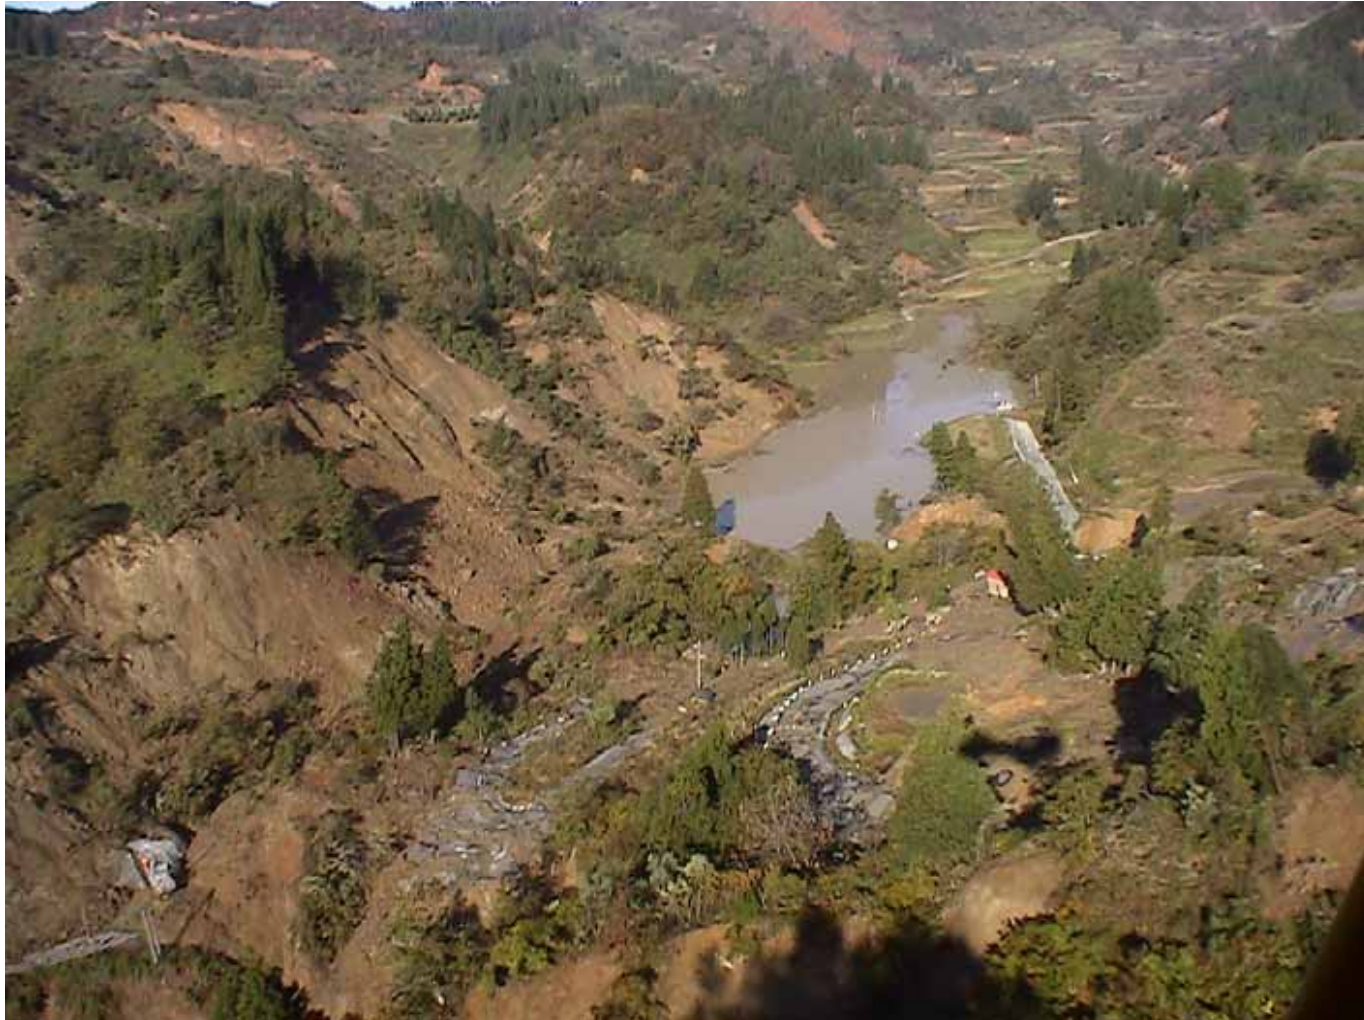
# 河道閉塞(山古志村寺野地区)

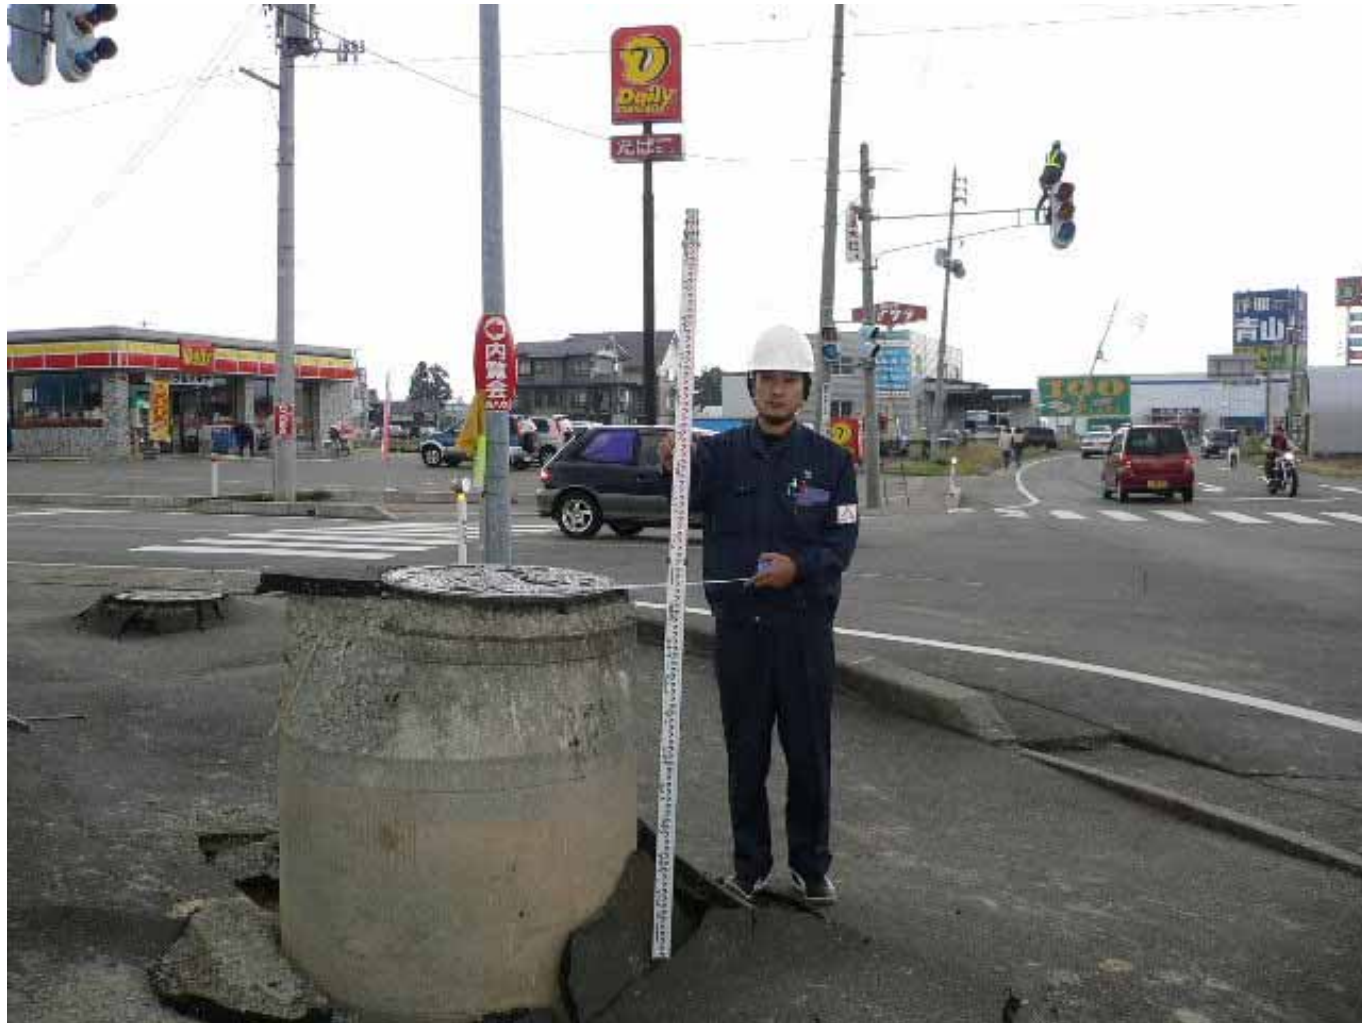
# マンホールの浮上がり(小千谷市)

- 震源域は、主として、信濃川中流域
- ただし、下水道施設の浮上がりが発生（埋戻し土の液状化）

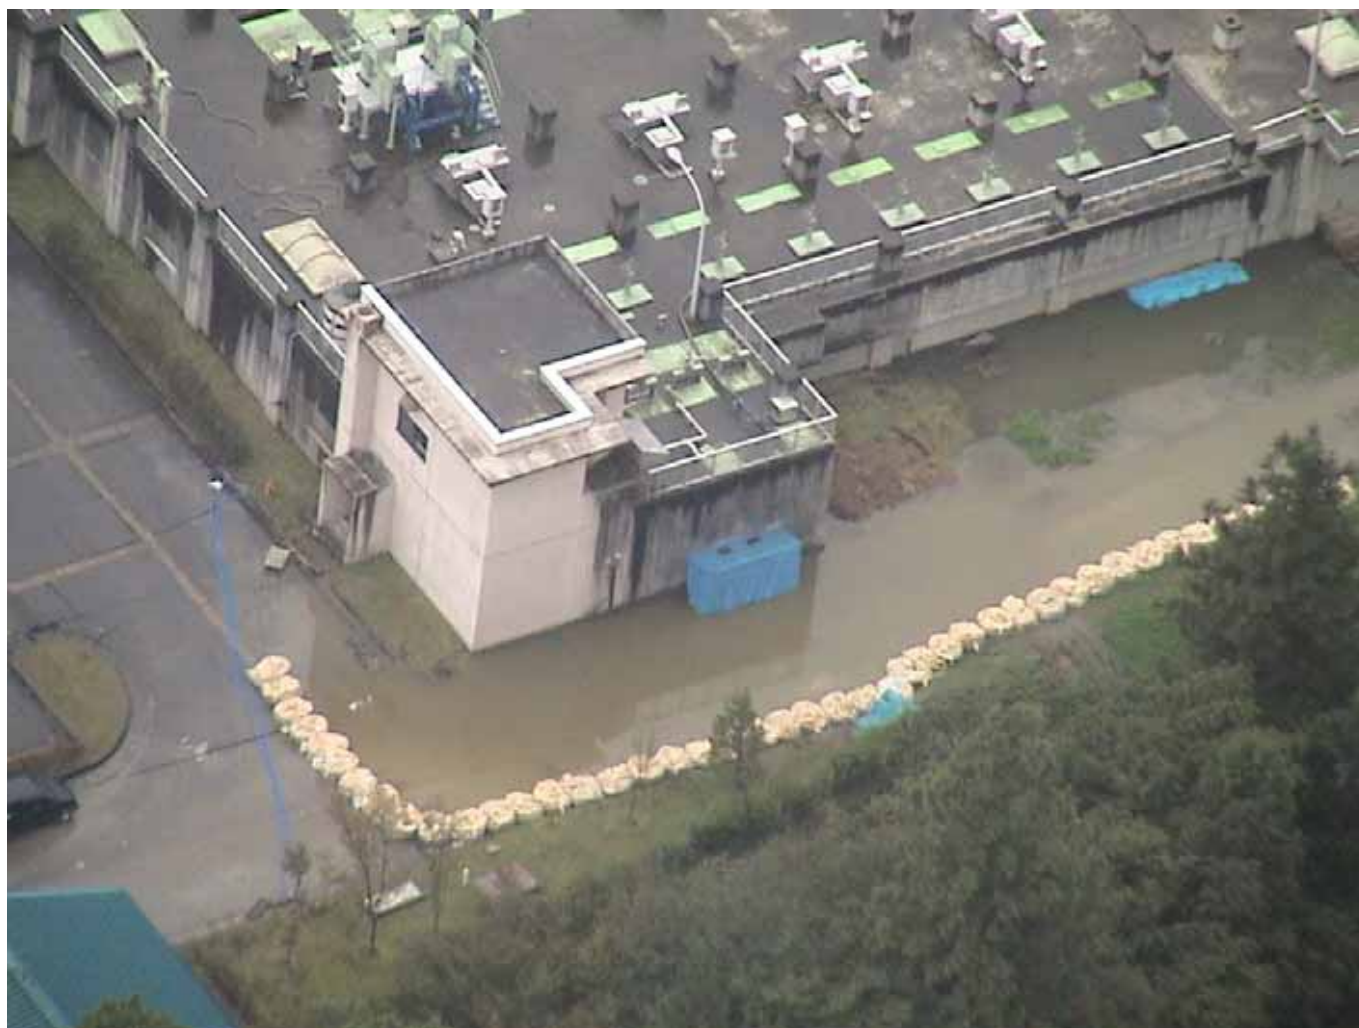
# 下水処理場流入部での漏水

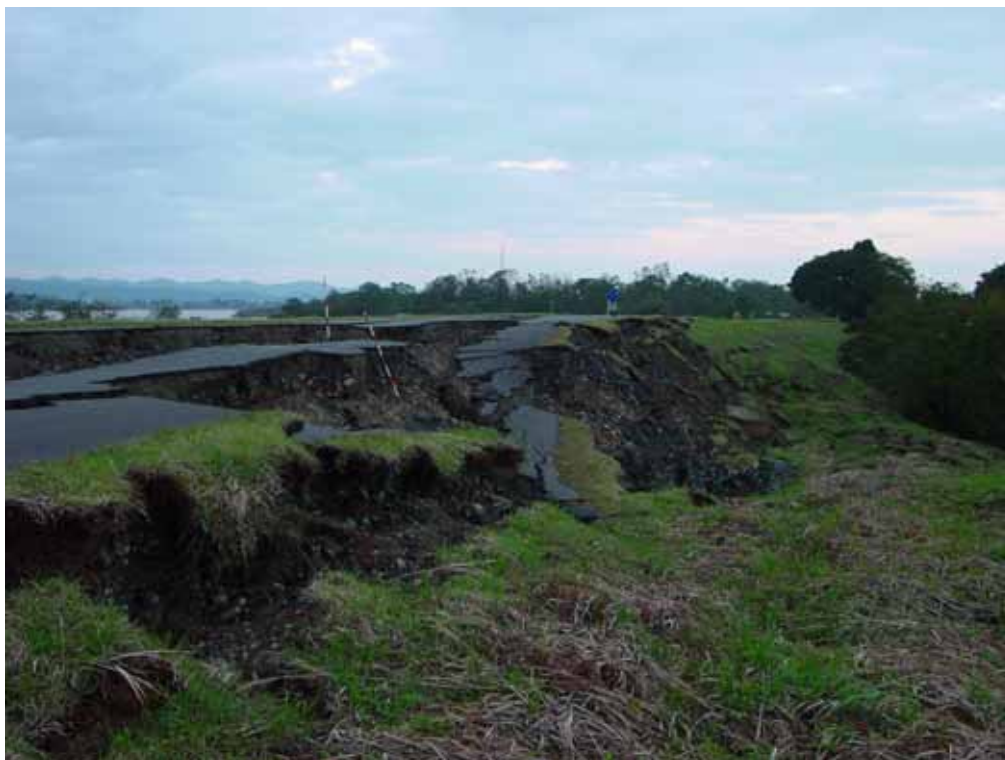
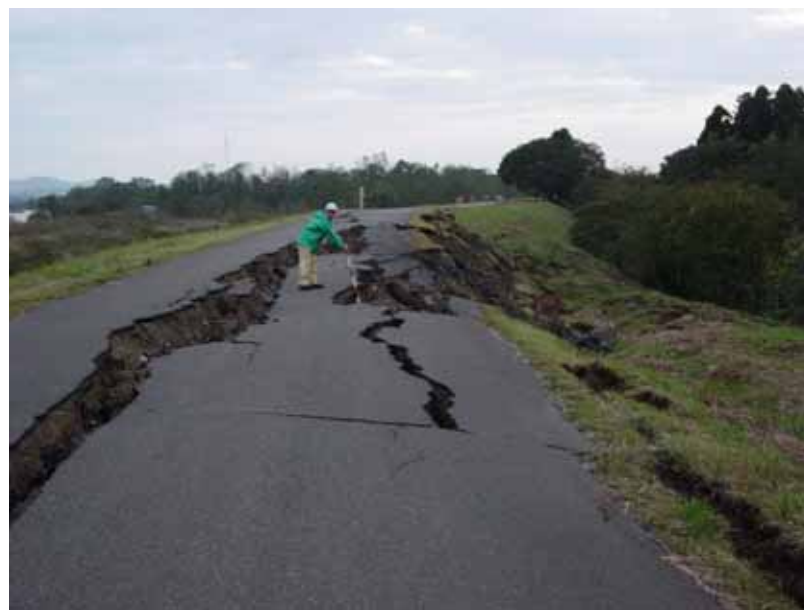
# 堤防のり面の崩壊 (信濃川右岸29.25km付近)

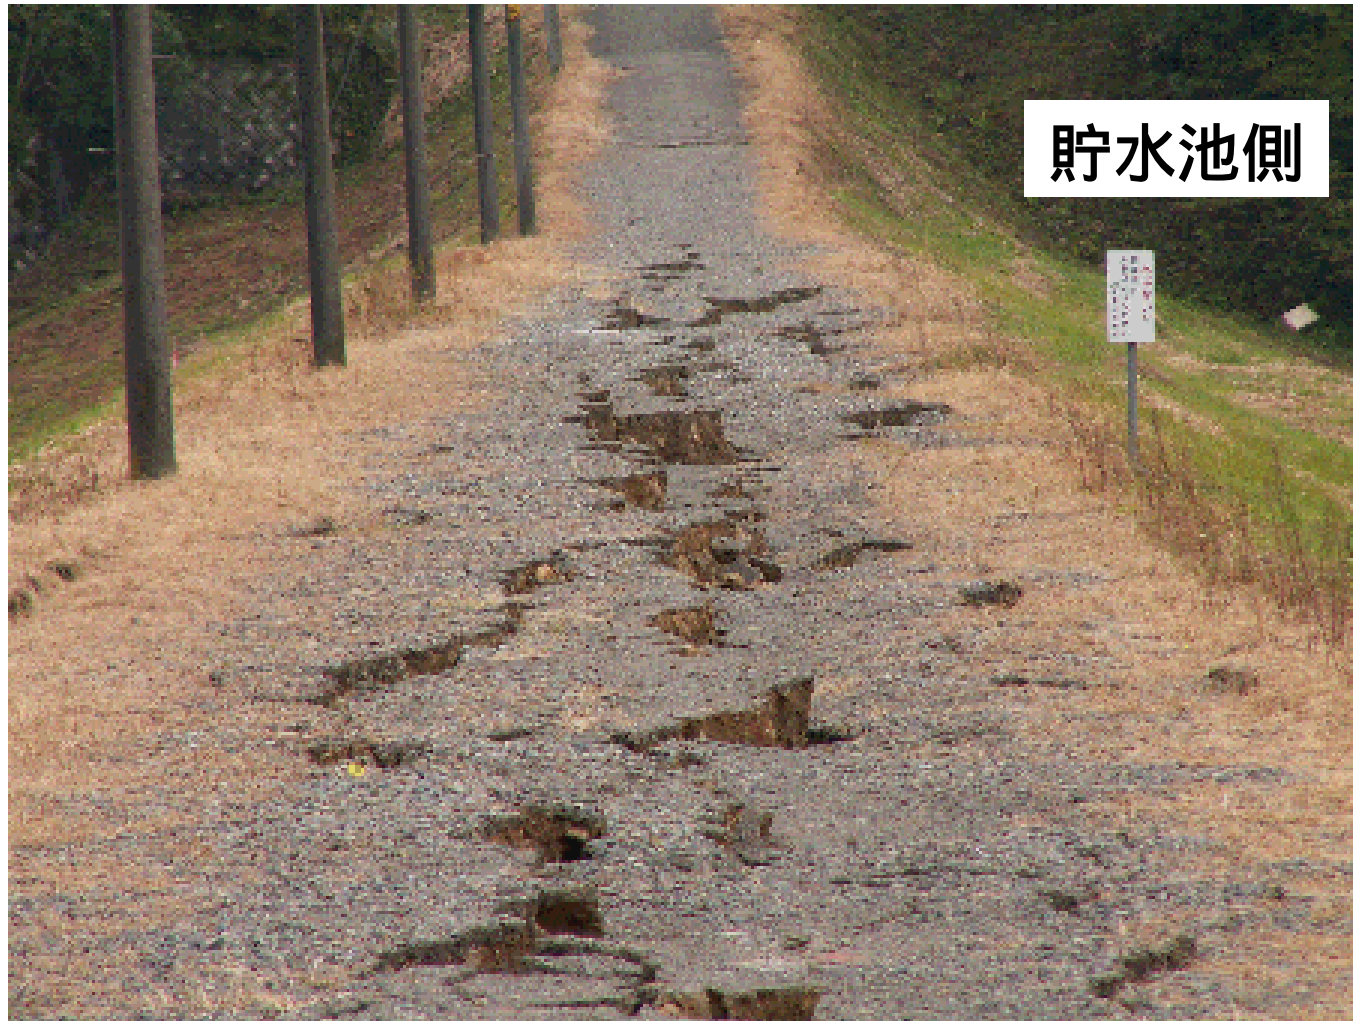
# 浅河原調整池の天端亀裂

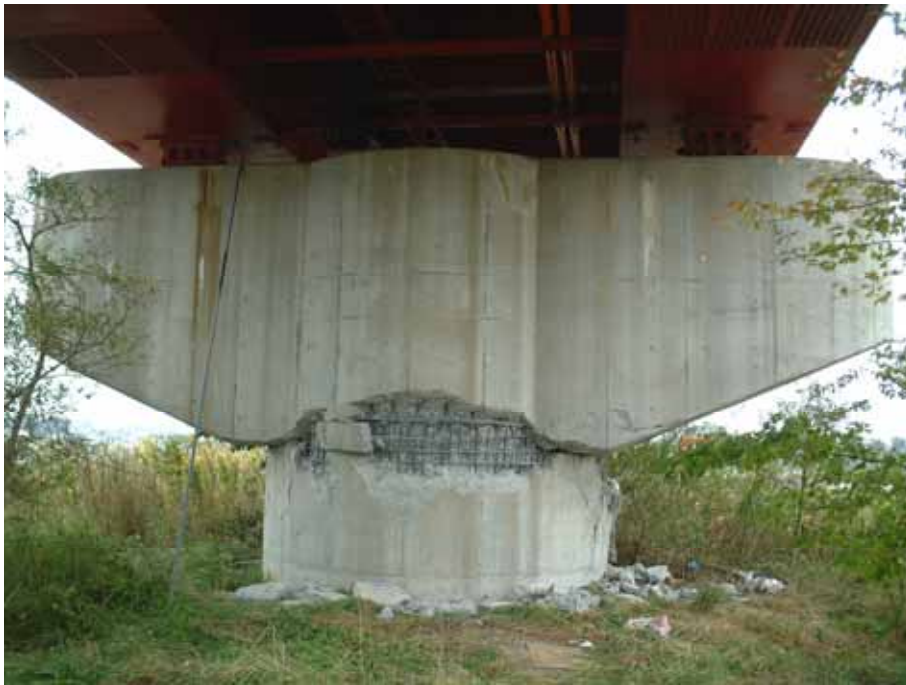
# 国道17号小千谷大橋の損傷

かぶりコンクリートの剥離、  
軸方向鉄筋のはらみ出し

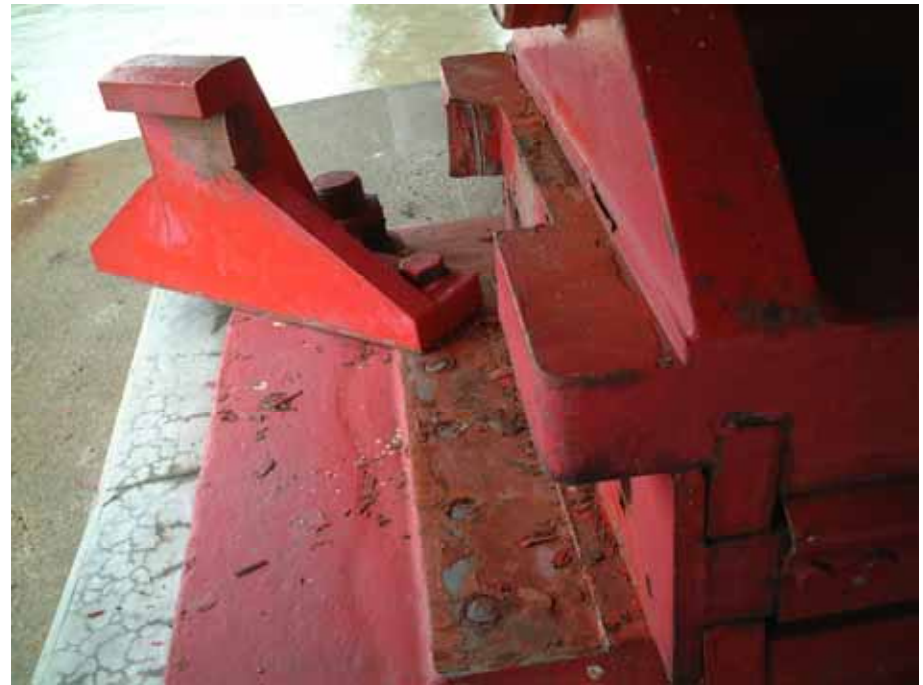
可動支承のサイドブロック  
の損傷

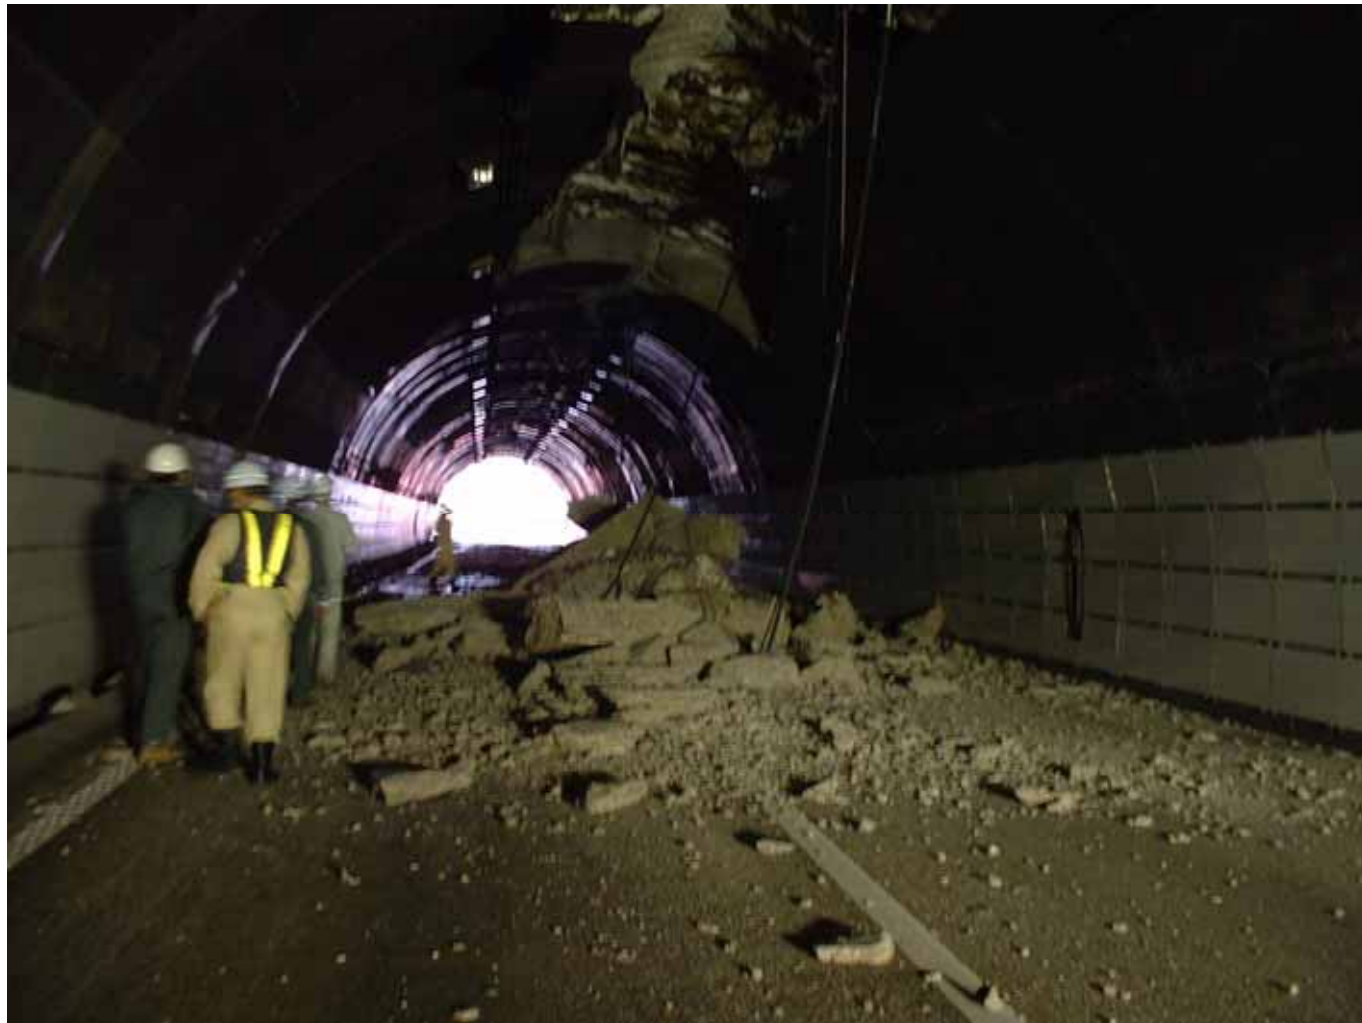
# 国道17号和南津トンネルの覆工コンクリートの落下

- 覆工コンクリートの落下

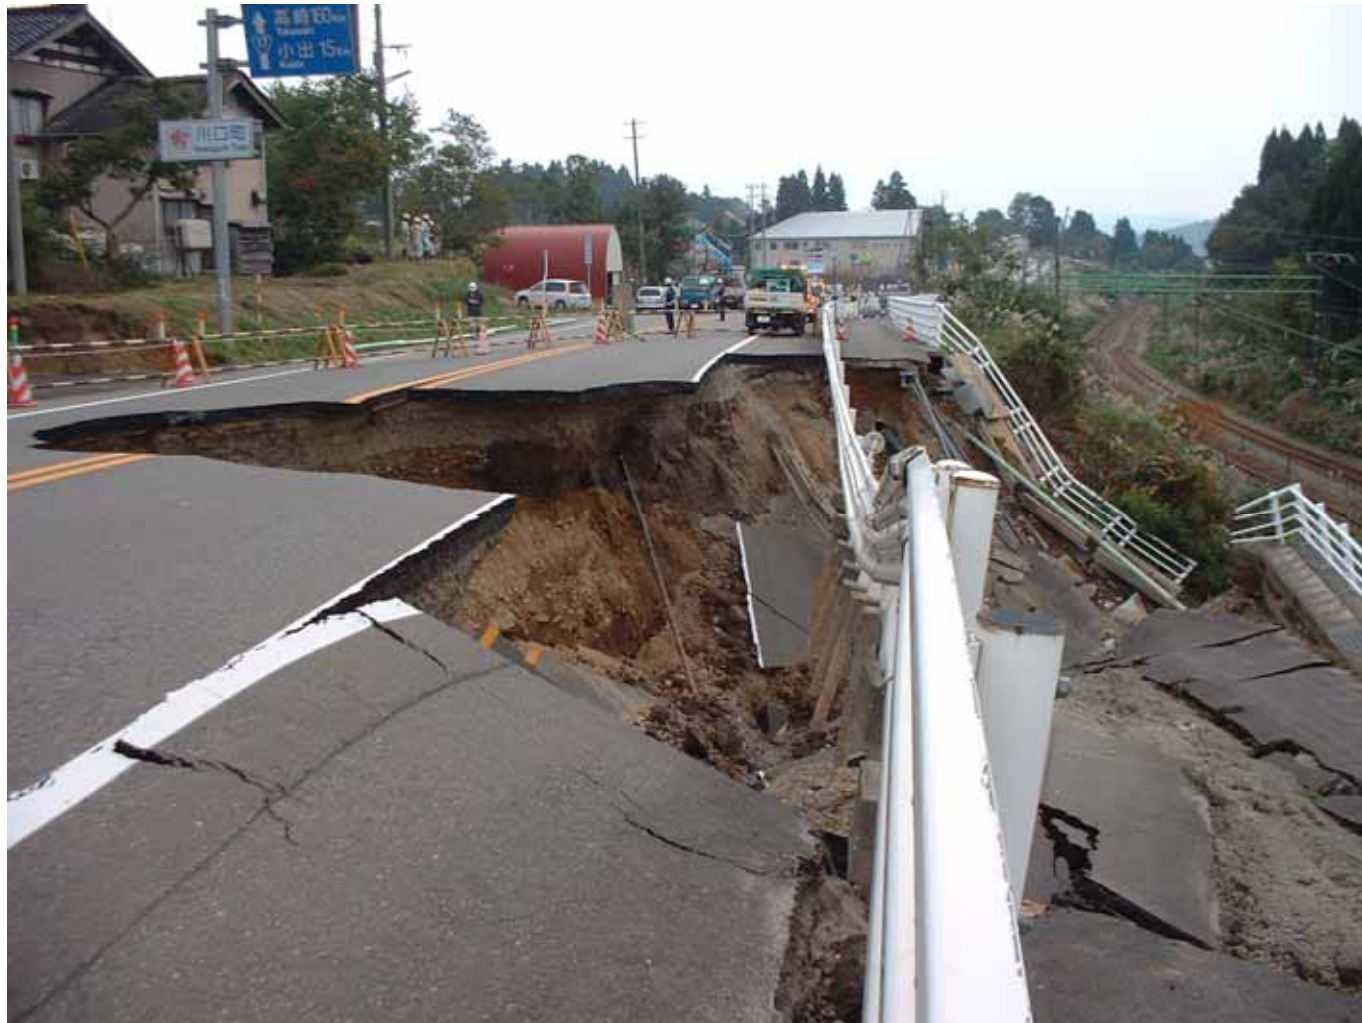
# 国道17号川口町天納での盛土のり面の崩壊

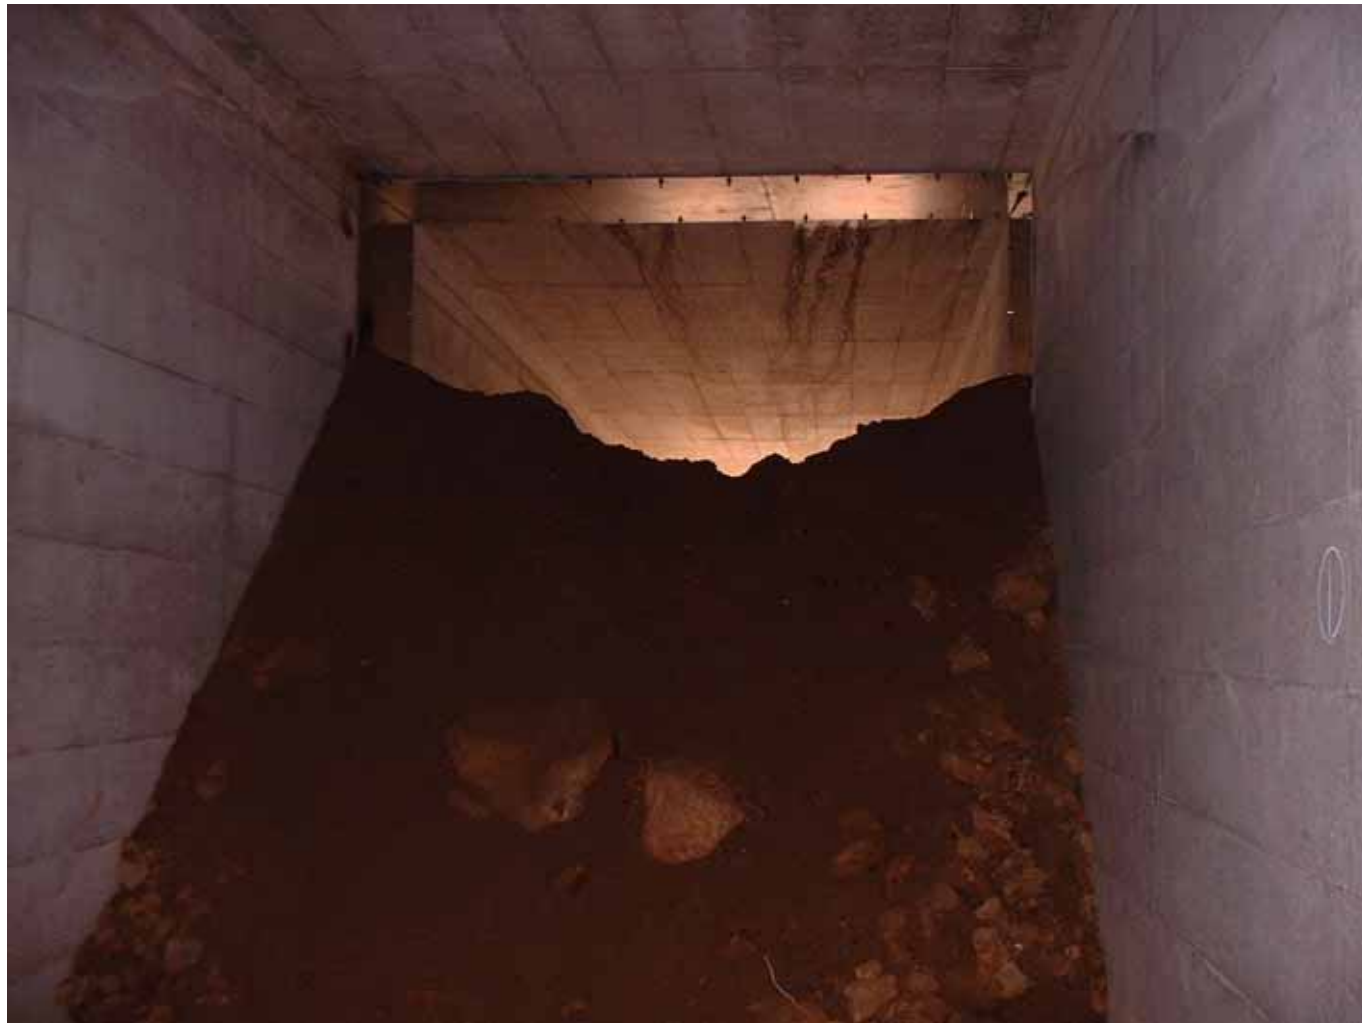
# ボックスカルバート内に流入した土砂 (関越自動車道小千谷市塩殿付近)

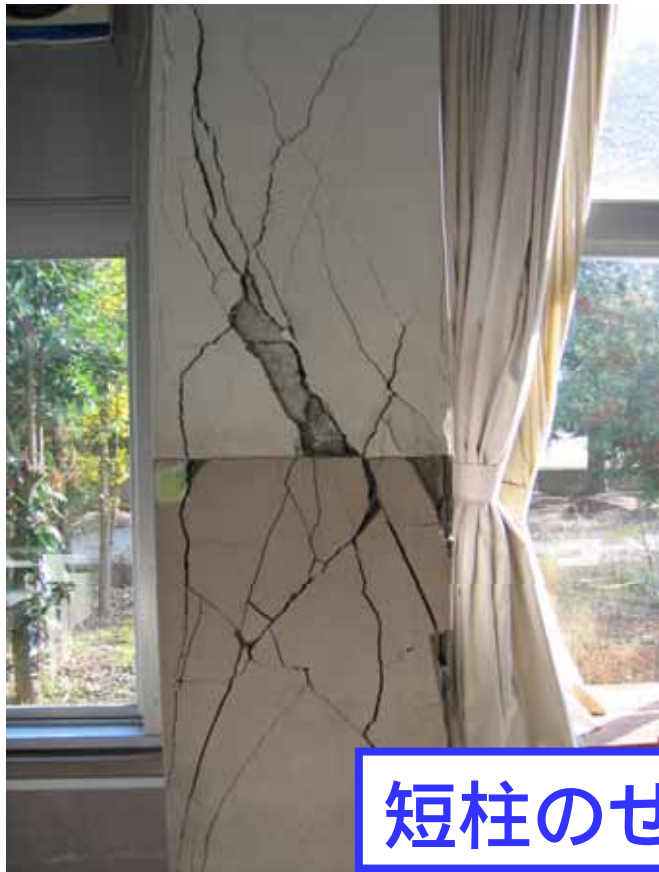
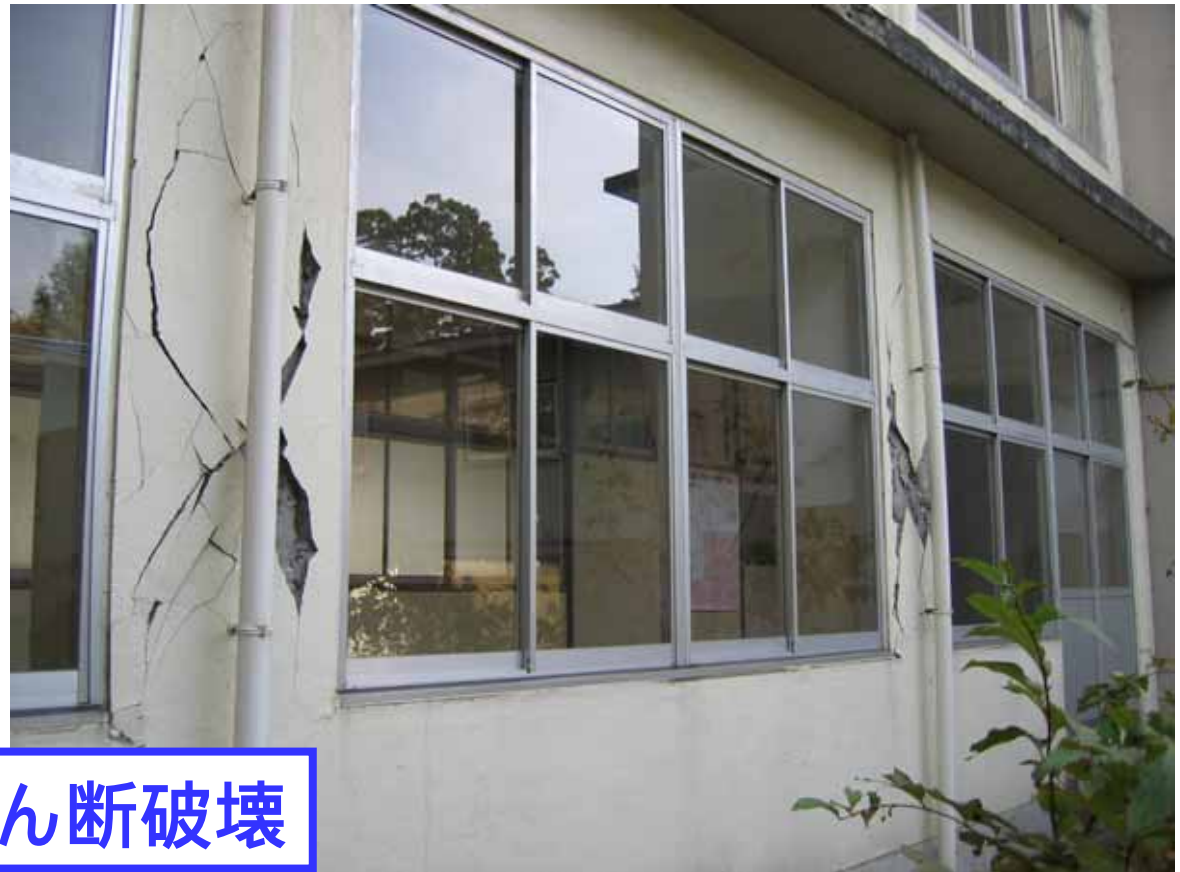
# 鉄筋コンクリート造建築物の被害

短柱のせん断破壊

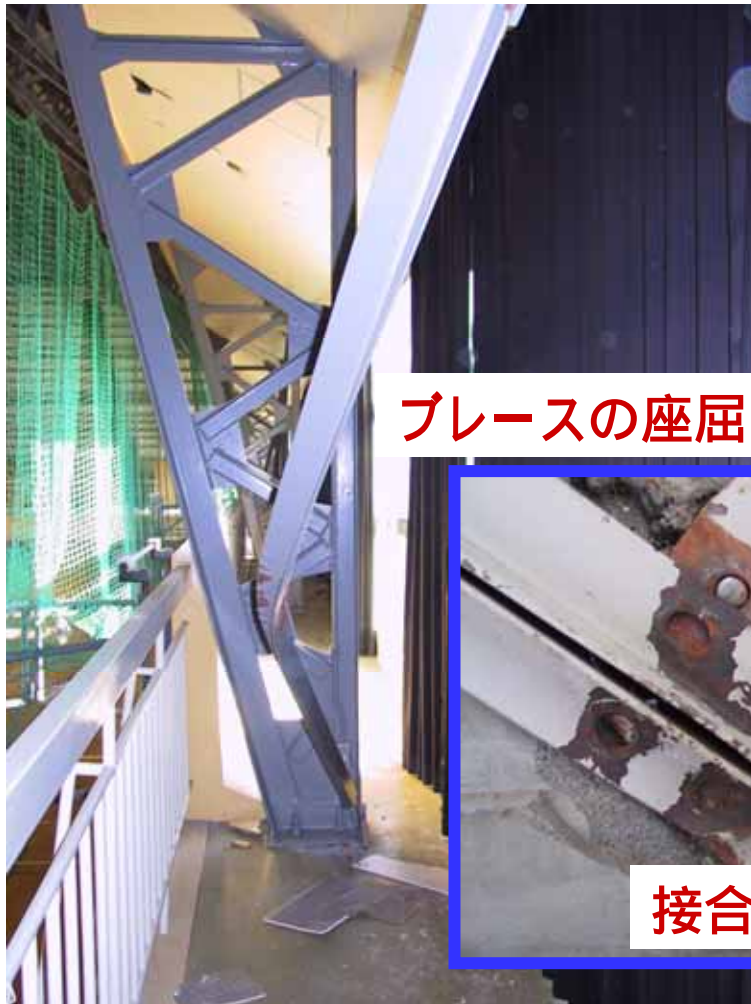
ブレースの座屈

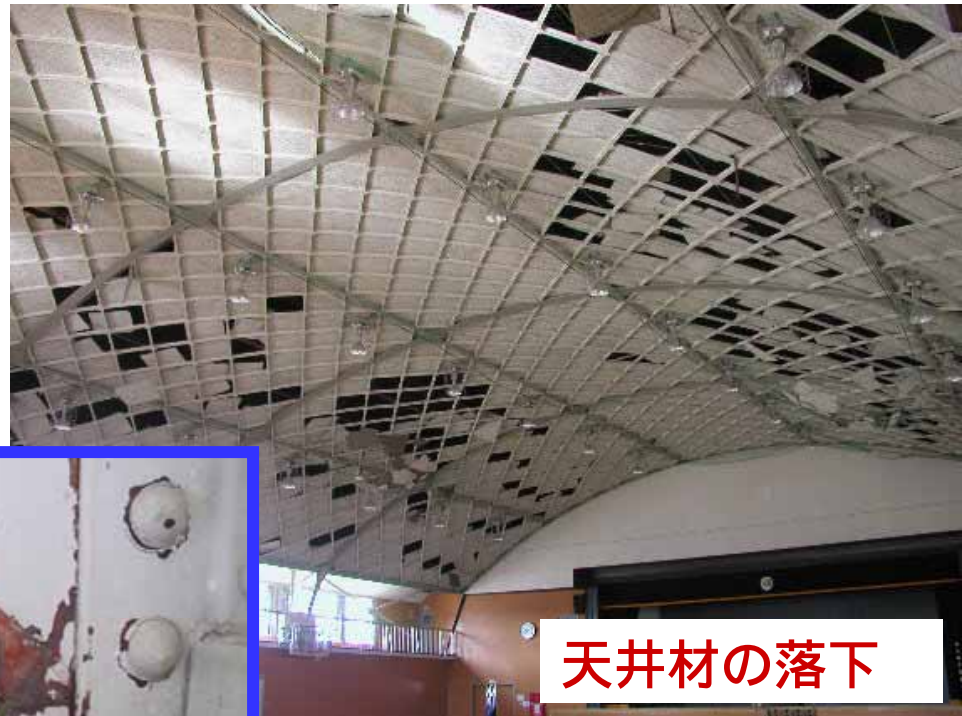
天井材の落下

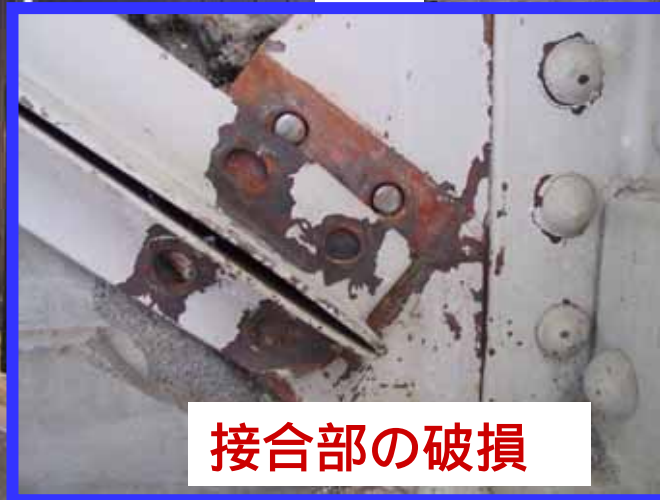
接合部の破損
