平成 15 年に発生した地震災害とその教訓

危機管理技術研究センター地震災害研究官 松尾 修
 建築研究部建築新技術研究官 飯場 正紀
 沿岸海洋研究部沿岸防災研究室長 小田 勝也

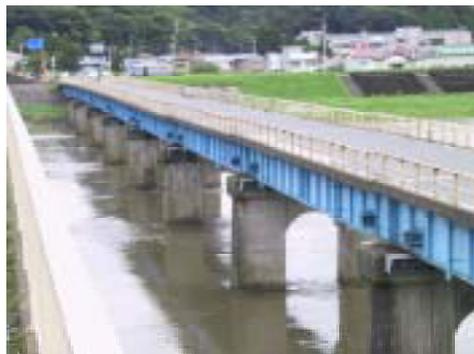
小野橋は1935年に竣工した、上部構造は13径間単純桁、下部構造はRC門型ラーメン橋脚からなる橋である。7月26日の地震により、すべての支承部で桁がはずれ、桁が橋

軸方向(東側)に移動した(写真-1 参照)。これに伴い、ジョイント部で路面に 10cm 程度の段差が生じ、西側橋台部のジョイントが 20cm ほど開いた。この西側橋台部では橋台と橋桁を連結する PC ケーブルからなる落橋防止装置が取り付けられており、地震後には緊張力が作用した状態になっていた(写真-2 参照)。したがって、これが橋桁の相対変位拘束、ひいては落橋防止に有効に機能したと言える。なお、小野橋は 1978 年宮城県沖地震の際に、9 径間において支承が破壊し、橋軸直交方向に最大で 65cm 変位するという被害を生じた。その復旧において、支承の補修、桁間連結装置の新設および沓座の拡幅が施されていた。

写真 1 小野橋
(鳴瀬町、桁の沓逸脱による路面の段差)

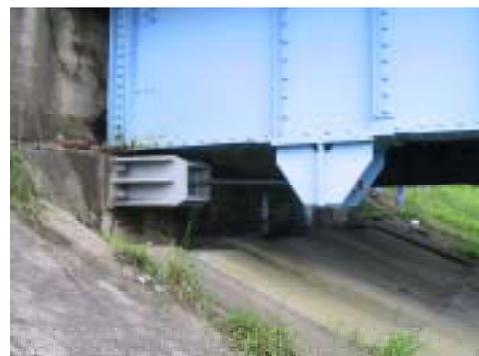
写真 2 小野橋の落橋防止構造
(張力が作用した状態で落橋防止が有効に機能したと推定)

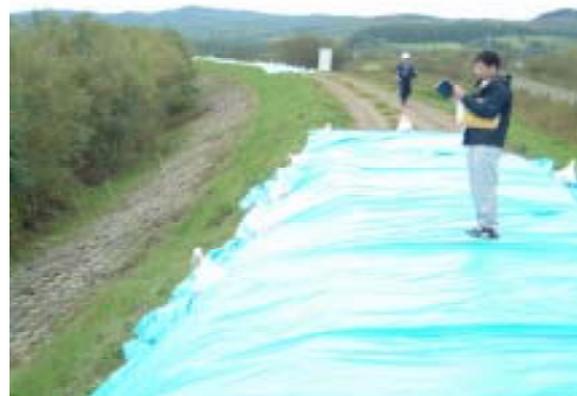
同様に、十勝川水系下頃辺川左岸7.6~7.7km区間は、1993年地震で被災した後、基礎地盤をパイルネット工法により耐震対策されたが、今回の地震では変状はなく、それに隣接する7.4~7.6km区間で堤防天端の法肩クラックと天端沈下(最大30cm程度)が生じ(写真3)、2割勾配の法面がはらみ出すという被害が生じた。

写真-3 パイルネット施工箇所
(シートで被われた区間が被災し、その間の対策区間は無被災)

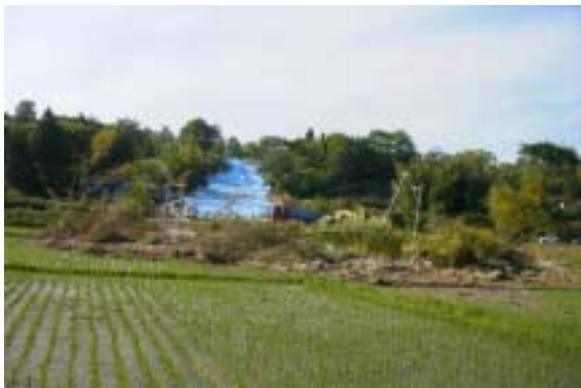
5月および7月の地震で発生した地すべりは通常のいわゆる地すべりとは異なり、砂質土地盤が早い速度で流下する崩壊であった。5月の地震で崩壊した宮城県築館町の崩壊事例を写真-4、図-5に示す。最大幅約30m、長さ約65mの斜面が崩壊し、見かけ勾配約7度のかなり緩い斜面を滑り落ち、約100m遠方にまで流下した。崩壊土は火山灰質シルト質砂であり、きわめて含水比が高い状態にあった。この現場は以前は沢地形であったものを盛土して農地にした所である。崩壊の原因は、盛土が地震により液状化したことと考えられる。

写真-4 流動性地すべり
(築館町館下地区)

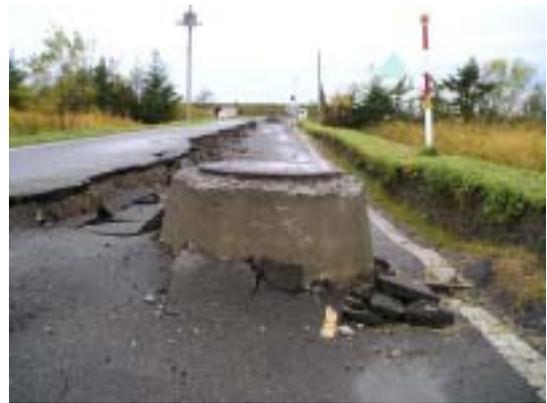
今回の地震によって下水道施設に被害のあった箇所多くは、開削工法にて布設した管渠・マンホールであり、マンホールの浮上がり、管渠のたわみ、破損、勾配異常や布設箇所の地盤沈下等の被害が生じた(写真-5参照)。

写真-5 マンホールの浮上りと路面の陥没
(豊頃町大津地区)

被害箇所周辺の地表面では、地震時に噴出したと思われる埋戻し土や地下水が確認できたこと、推進工法で施工された区間には被害が見られていないこと等から、地下水位以下の埋戻し土の液状化が被害の主要因と考えられる。被害はいずれの市町村においても泥炭地に集中しており、周辺の泥炭地以外の地域では被害が見られない、あるいは軽微な被害であった。これは、軟弱な泥炭地において地震動が大きく増幅されたこと、泥炭層は透水性が低いこと埋戻し部の液状化の程度が増加したことが原因と考えられる。

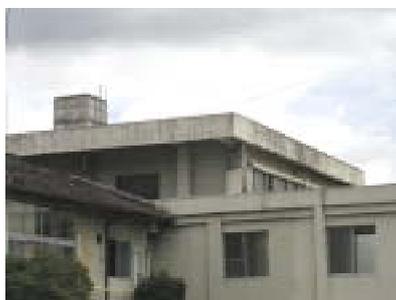
写真-6.2 北棟3階

鹿島台国保病院は、RC造の3階建南棟(1972年築)と3階建北棟(1966年築)および北西部にある2階建木造棟(築年不明)より構成されており、大きな被害は1966年築の鉄筋コンクリート造北棟の3階部分で確認された(写真-6.1～写真-6.5、図-7)。

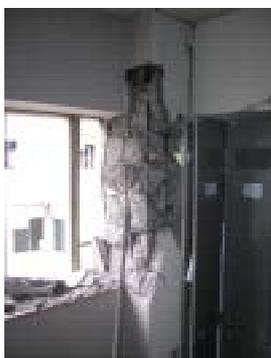
写真-6.3 南面柱の被害

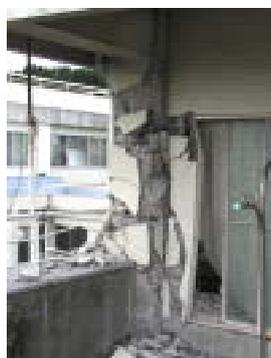
写真-6.4 南東隅柱の被害

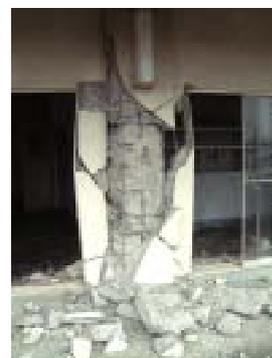
写真-6.5 東面柱の被害

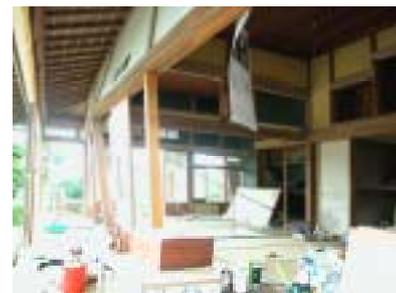
倒壊や大破に至った木造住宅は、開放的な構造の農家型住宅(写真-7)や、道路に面して開口の大きい店舗併用住宅(写真-8)が多い。また構造的に不連続な増築や、1階軽量鉄骨造+2階在来軸組構法の住宅など、構造的に無理のある建物にも層崩壊等の被害が発生していた。傾斜地や盛土、軟弱地盤における地盤変状に伴う基礎や上部構造の被害が見られた。比較的新しい住宅でも、被害が発生している。構造的な被害が軽微な場合でも、瓦のずれや落下(特に棟瓦の落下)が多く見られた。

写真-7 木造住宅の被害例

今後の対策としては、木造住宅や社寺建築の耐震診断・耐震補強の推進、地盤変状対策としての適切な擁壁や基礎の設置、及び石積みを用いた納屋の耐震対策が必要である。

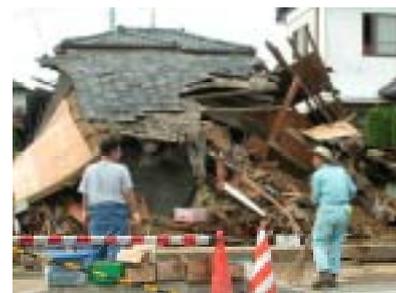
写真-8 店舗併用住宅被害例

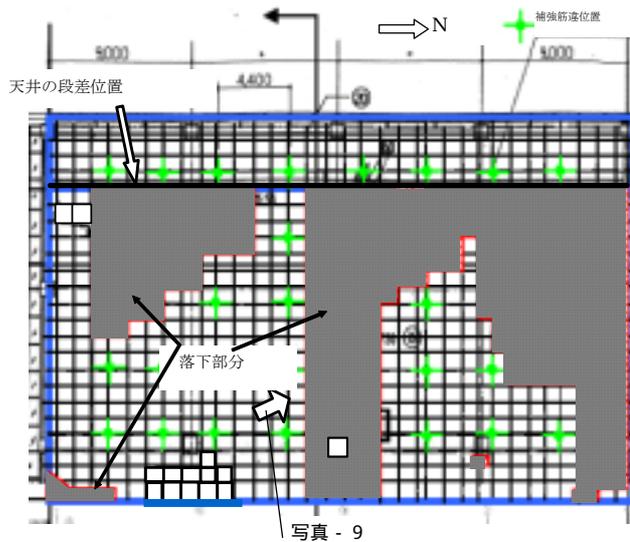
図-9及び写真-9に示すように、吹抜け部分の天井650m²のうち、約1/2に当たる約300m²の天井材及び野縁が落下した。西側で一段高くなった部分では落下は見られなかった。天井に段差(図-9中に太線で示す)のある部分の低い天井側(東側)において天井の落下が最も顕著であった。地震により天井の揺れが大きくなった結果、水平方向の剛性が非常

図-9 落下した天井の部分

に高いと考えられる天井の段差位置において局所的な力が生じ、野縁受けと野縁との間にあるクリップと呼ばれる接合具が破壊して天井が落下したものと考えられる。

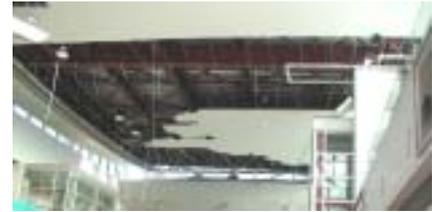
写真-9 落下した天井の様子

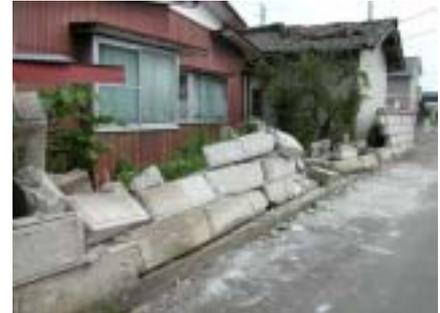
写真-10 岩塀の倒壊例

7月26日宮城県北部地震において、ブロック塀の倒壊が多数見られた。倒壊したものは鉄筋の挿入が不十分なもの、あるいは施工不良と思われるものであった。また写真-10に示すような石積みの塀の被害も多く見られ、横の石相互をかすがいでとめる程度の脆弱な接合であった。これらも人的被害に繋がる恐れがあり、適切な対策を講じる必要がある。

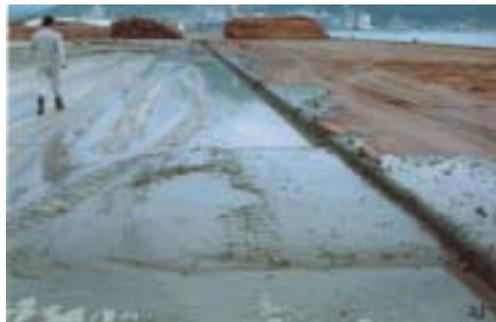
宮城県沖地震では岩手県の大船渡港(写真-11参照)、宮城県の石巻港、仙台塩釜港等7港で、7月の宮城県北部地震では石巻港で液状化現象の発生、エプロンの沈下等の被災を受けたが、いずれも比較的軽微であり、岸壁の供用停止など港湾機能への大きな影響はなかった。

写真-11 大船渡港野々田地区-13m岸壁の被災状況

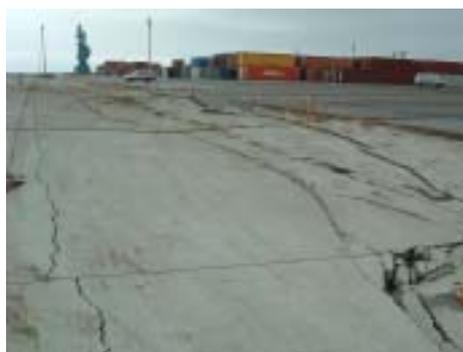
港湾施設では、苫小牧港、釧路港、十勝港、根室港などで岸壁の沈下や前出し、背後用地の液状化、沈下等の被災があった。特に、釧路港西港区第4ふ頭の被災の程度が釧路港の他のふ頭に比べても大きく、岸壁(-10m)で延長100mにわたり50cm程度沈下し施設使用が不可能な状態となった(図-10、写真-12参照)。一方、グラベルコンパクションパイル工法などで液状化対策が施された施設では、沈下やクラック等の軽微な被害はあったものの、施設の使用を停止するような事態には至らず、対策の効果が見られる¹⁴⁾。

写真-12 釧路港西ふ頭岸壁の被災状況

の作用震度であった。同等の外力を受けた釧路港西港区の各ふ頭の被災の程度が異なる理由は、以下のように考えられる。第1から第3ふ頭は、1993年釧路沖地震、1994年北海道東方沖地震と過去大きな地震に2回遭遇しているのに対して、第4ふ頭は昨年末に供用を開始した新しいふ頭で初めて大きな地震に遭遇した。第1から第3ふ頭は、地震後の復旧工事などを実施しており、安定性が増していたものと考えられ、設計震度を越える今回の地震においても比較的安定していたものと考えられる。

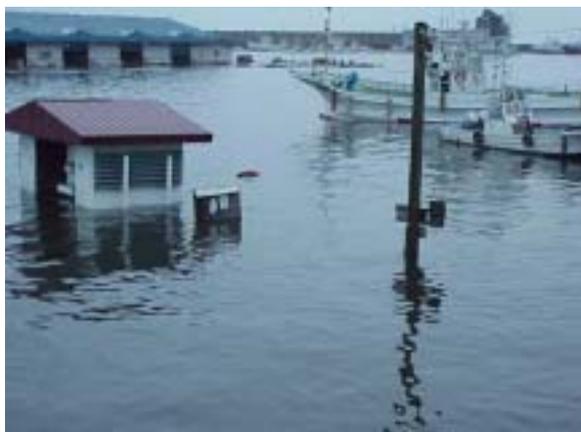
津波による被害が発生したのは、釧路港、十勝川河口付近の大津漁港、十勝港、日高側の様似漁港、浦河港等である。釧路港では貯木場内に水面保管されていた材木の流出、十勝港では貨物用のコンテナや駐車車両が津波にさらわれ、あるいは陸上で押し流された

写真-13 津波により冠水した十勝港
(広尾海上保安署提供)

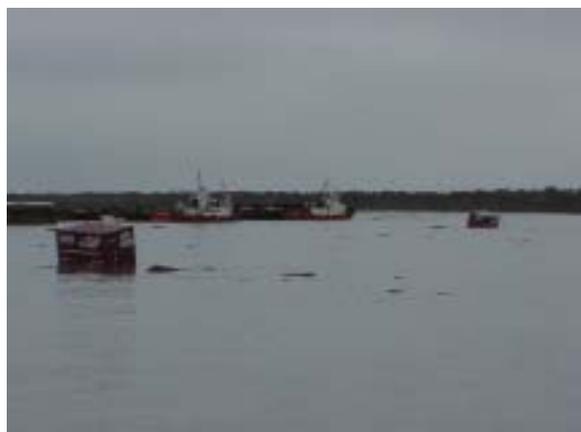
写真-14 十勝港内に流出した貨物用コンテナ
(広尾海上保安署提供)

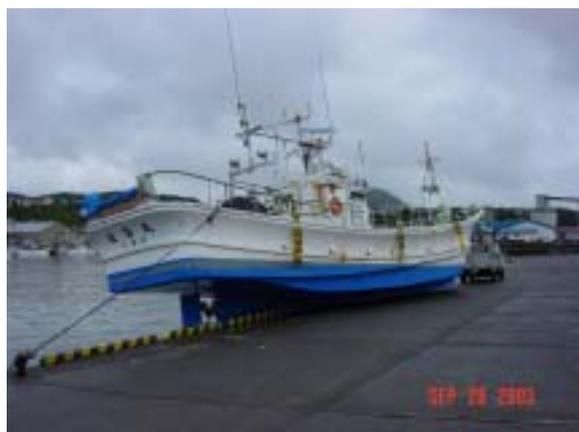
(写真-13、14、15 参照)。斜路上に陸置きされていた漁船等船舶の転倒も各地で発生している。また、港湾内の倉庫に蔵置されていた貨物等も被災している。

写真-15 岸壁に打ち上げられた漁船
(十勝港)
