## 平成 16 年風水害の特徴と今後の課題

危機管理技術研究センター長 杉浦信男  
(16 年風水害検討チーム※)

## 平成 16 年の風水害の事例

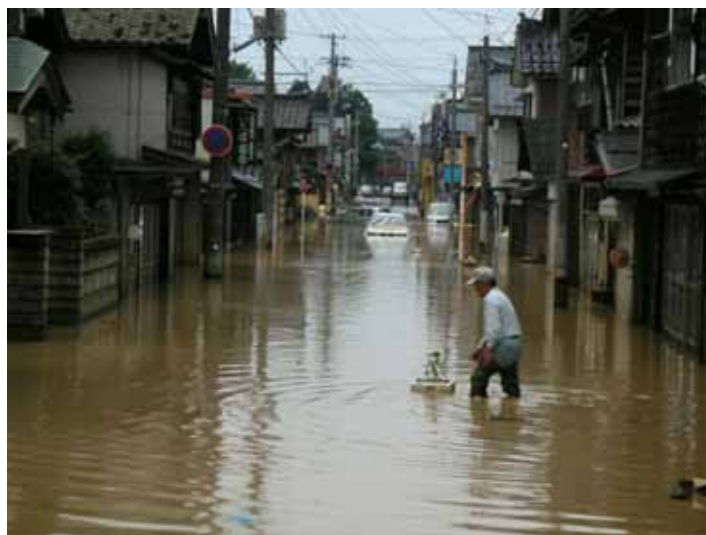
写真-1.1 新潟・福島豪雨における浸水状況  
 (三条市)

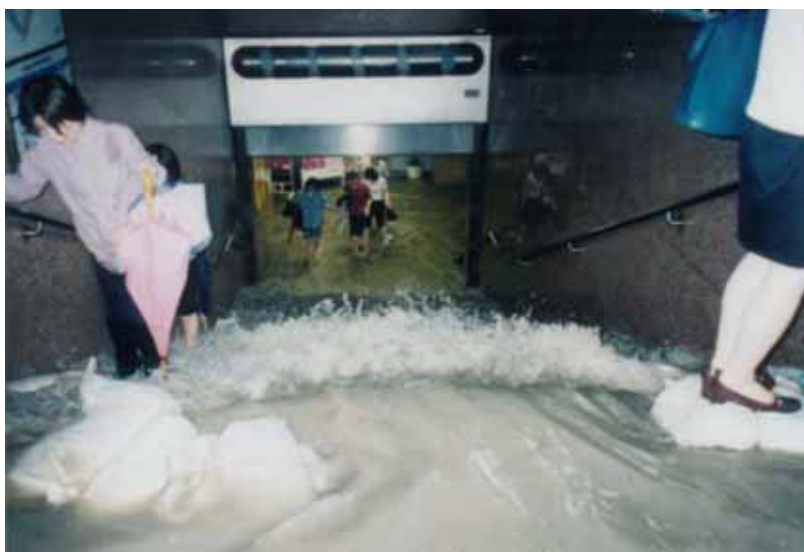
は、依然として河川改修が遅れている箇所が多く残っている。平成 12 年の東海豪雨による新川の氾濫、平成 11 年及び平成 15 年の御笠川（福岡市）の氾濫（写真-3.2.1）等、近年、局地的な集中豪雨による水害が頻発しており、中小河川といえども、ひとたび氾濫すれば大きな被害をもたらす。また、外水氾濫だけでなく、内水による被害も近年の大きな問題である。

写真-3.2.1 御笠川の氾濫（福岡市）

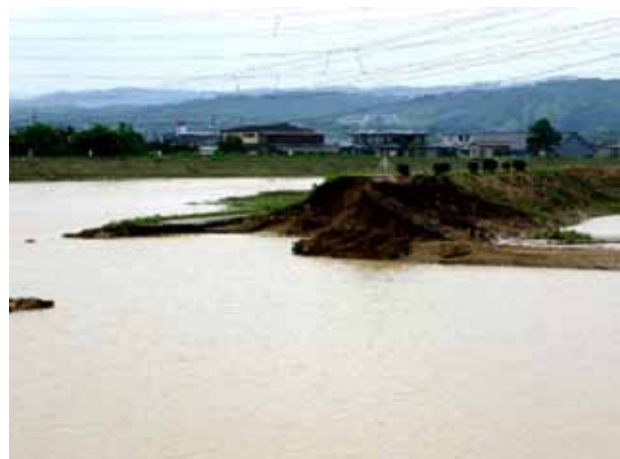
破堤点では、写真-1.1 のように、シルト質細砂からなる堤体が 117m にわたって破堤しており、堤内地側水田に一面に土砂が広がっていた。また、破堤点近辺では堤防の裏り崩壊箇所も見られた。現地の報道によると、過去大正 15 年にほぼ同地点の堤防が破堤していた記録があるとされており、目撃情報や学識経験者の意見を踏まえた今後の詳細な破堤原因の究明が求めら

写真-1.1 五十嵐川三条市内の破堤状況

れている。他に、ガードレールによる多量の塵芥の捕捉、住居シャッターの内向き破壊、道路舗装の破損等が見受けられた。また、一帯にはおよそ人の丈程の位置に痕跡が存在していた。これらのことから、付近では相当の水深や流速が生じていたものと推定される。

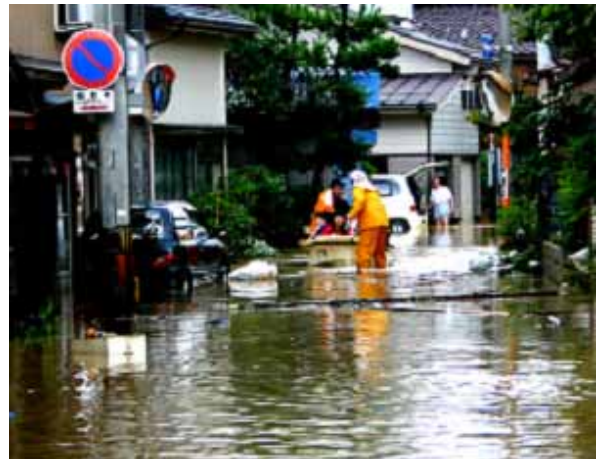
市街地では写真-1.2のように、調査時においても避難勧告・指示が出されていた浸水区域の住宅には、避難所へ避難していない、もしくは後片付けのために帰宅したと思われる住民が数多く見受けられた。一方同時に、救命ボート、ゴムボートや、自衛隊、警察等のヘリコプターを用いた救助が継続的に行われていた。また、三条市内における9名の死者のうち6名は65歳以上の高齢者であり、その多くは溺死とみられる。

写真-1.2 住民の救出活動

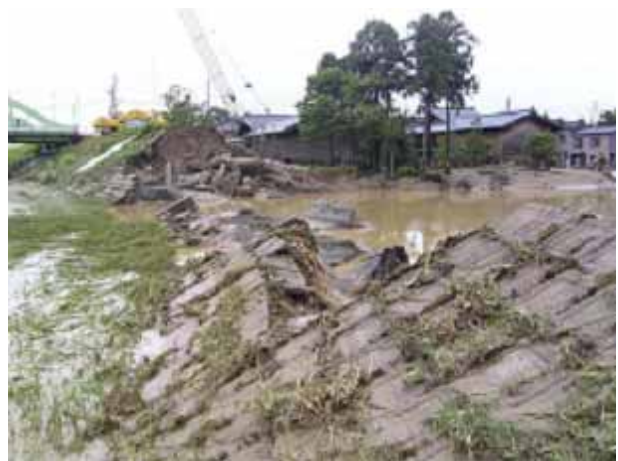
今回の豪雨に伴い信濃川支川刈谷田川およびその二次支川では破堤被害が相次ぎその数は6箇所にあんだ。特に中之島町付近では、警戒水位を超えた約3時間後には水位が警戒水位を4m近く上回り、13日13時頃、中之島地先左岸において破堤による家屋等の流失・浸水被害が発生した。この破堤の氾濫流等により、中之島町における死者は3名、住家被害は全壊15棟・流出55棟・半壊314棟にあんだ。写真-1.3の破堤点付近は、川幅が漸拡する湾曲部外岸側である。破堤点付近は堤防沿いに人家が連担しており、家屋の損壊状況や外水による洗掘によって生じる落堀の形状等から推測される氾濫流の向きは南西方向（堤防法線に対して垂直よりやや下流向き）であるが、氾濫流の到達しやすい道路沿いの家屋ではやや離れた地点でも写真-1.4のように損壊が見受けられた。破堤点直近の寺は完全に流失しその跡には落堀が形成されており、そのやや下手側には落堀から運ばれたと思われる大粒径の土砂（最大粒径約

写真-1.3 刈谷田川中之島町内の破堤状況

20cm) が高さ約 1.3m の高さまで堆積していた。破堤に伴う高流速の氾濫流による特徴的な被害としては、家屋の流失の他にアスファルト舗装の剥離や墓石の流出などが数多く見られた。破堤幅は約 50m であり、粘性土から成る堤防の下部の一部を除きコンクリート護岸が施された堤防のほぼ全体が損壊していた。当該箇所の破堤原因は今のところはっきりしていないが、対岸にあたる右岸側には越水痕跡があるのに対して、破堤箇所の直上下流では越水痕跡を発見することはできなかった。現場を目撃した住民の証言には、堤防側面から水が噴き出していたという話と堤防上を水が溢れていたという話がある。今後、破堤原因の究明が必要と思われる。14 日午前の調査時には、市街地の至る所に破堤に伴う土砂の堆積が見受けられたが、破堤点付近の浸水はほとんどない状況であった。破堤点では堤防応急復旧の着手準備が進められていた。また 22 日午前の調査時には、堤防応急復旧は完成しており、堤内地側の寺、家屋等の復旧作業が自衛隊やボランティアにより進められていた。

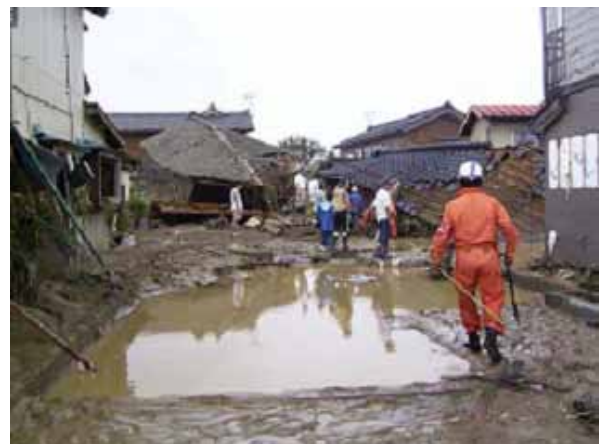
写真-1.4 中之島町内の家屋損壊状況

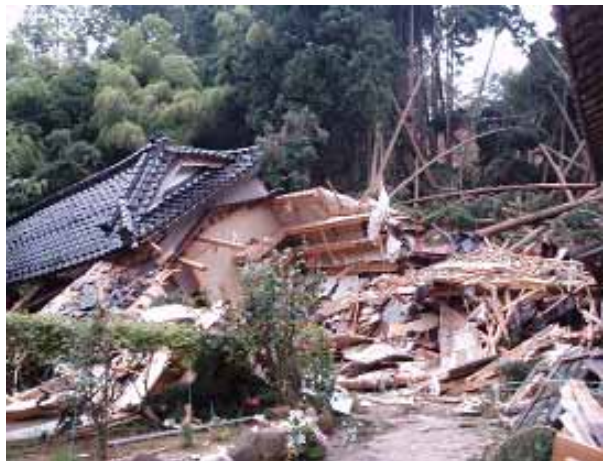
写真-1.5 は出雲崎町大字中山で発生したのがけ崩れの様子である。ここでは人家裏の斜面で崩壊が発生し、崩壊土砂が民家を直撃した。民家は全壊し、女性 1 名（72 歳）が死亡した。崩壊地頂部から家屋まで水平長は 120m、崩壊地幅は 10～30m、崩壊深は 10m 程度であった。家屋周辺の崩壊土砂の堆積厚は約 4m であった。斜面は杉の人工林であり、崩壊土砂には多くの杉の倒木が含まれていた。

写真-1.5 出雲崎町大字中山で発生したのがけ崩れの様子

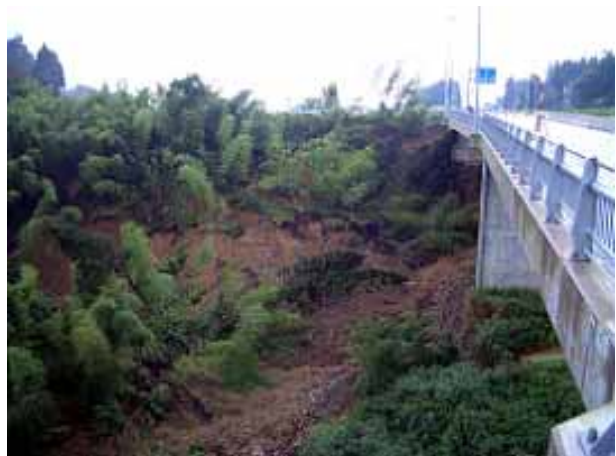
写真-1.6 栃尾市平地区の地すべりの B ブロックを望む  
(国道 290 号栃尾大橋付近)

栃尾市平地区では、国道 290 号に隣接する斜面で地すべりが発生した。地すべり斜面は幅約 110m、奥行約 40m、勾配約 25°で、左右 2つのブロック（A、B）に区分される。写真-1.6 の斜面に向かって右側の B ブロックで、幅約 40m にわたって地すべりが起こり、1 戸が全壊した。

B ブロックに比して、左側の A ブロックには大量の土砂が残っている。B ブロック頭部には約 4m の段差を生じており、ブロック内にも深さ数 10cm 以上の明瞭な亀裂を多数有する。A ブロック上部の斜面（竹林）は滑落崖に並行する凹地（深さ約 1m）となっている。

この地すべりにともない、国道 290 号栃尾大橋のアバットメント付近の土砂が流出し、国道 290 号は現地で全面通行止めとなった。また、7 月 21 日時点で 20 世帯 60 名の住民が避難中である。

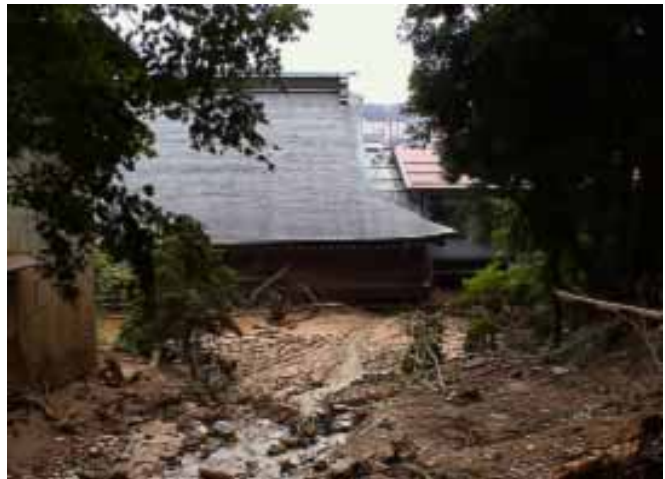
写真-1.7 は栃尾市大町で発生した土石流により被災した寺院である。寺院本殿から上流に 400m 程度の斜面において、幅 50m 程度、長さ 20m 程度、深さ 15m 程度の崩壊が発生した。それによって生じた土砂が流れ下り、寺院を直撃した。

写真-1.7 土石流の直撃を受けた寺院の様子

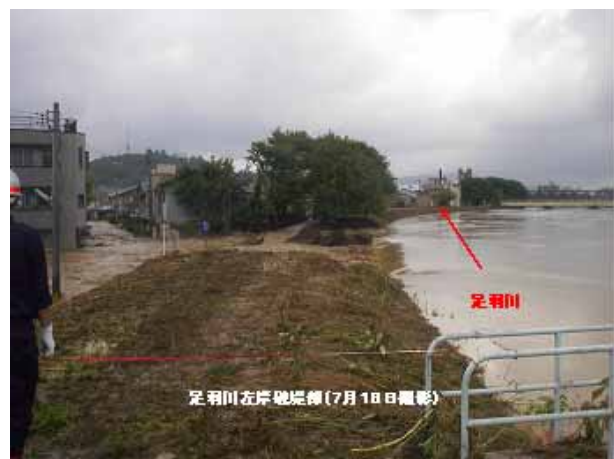
- ・内岸高水敷上（市民広場）で芝面が剥がれ、外岸高水敷上に砂及びシルトが堆積しており粗度係数の相違が明瞭に現れた。
- ・破堤点近傍において河道内の中州の侵食が顕著であり、破堤点近傍へ向かう流速がかなり大きかったことが推測される。
- ・破堤点下流の北陸本線橋梁への流木集積が顕著であり、特に根の付いた流木の流下形態は鉛直に立つ傾向が高いため橋桁に引っかかりやすいと考えられる。また北陸本線の新旧橋梁は近接橋となっており、また新旧橋梁の橋脚が流れ方向に一直線上にないため河積阻害が大きいことも、流木が集積しやすい一要因と考えられる。
- ・破堤時の堤内地湛水位は約 1 m 程度で、破堤の極近傍の住宅のみが衝撃で家の壁が破損・流失している。

破堤原因としては種々考えられるが、いずれにしても計画の約 1.3 倍または既往最大の 2 倍近い流量であったことがそもそもの原因である。詳細は検討中であるが、破堤箇所周辺の左岸堤防や対岸の右岸堤防の広い範囲で越水痕跡があり、どこで破堤してもおかしくないような状況であった。破堤箇所の予測はかなり困難であったことが推測され、避難誘導の重要性が認識された。

写真-2.1 破堤時状況

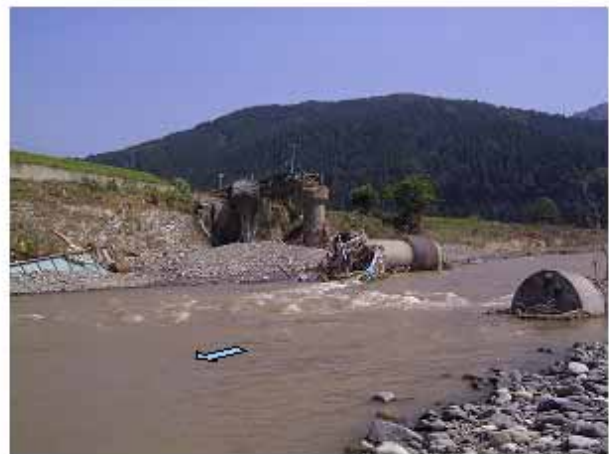
写真-2.2 鉄橋流失  
(JR 越美線 第 5 足羽川橋梁)

越美北線の 5 つの橋梁が流失した原因は①流木などが橋桁などに集積し予想をはるかに超える外力がかかったこと、②橋脚の根入れが少なかったこと。③橋脚に鉄筋が用いられていなかったことによる強度不足、④流水の阻害が大きく流木などが集積しやすく水位せきあげが大きかったこと等が考えられる。

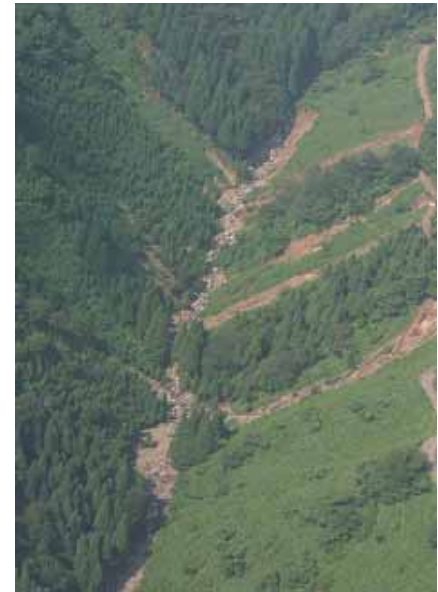
写真-2.3 山腹の崩壊状況

ヘリコプターによる調査によって、今回の降雨に伴い発生した山腹崩壊が一部で確認された（写真-2.3）。今回確認した土石流については、短時間に降った大量の降雨により侵食された溪岸・溪床の土砂が土石流化し、流下後に集落で氾濫堆積した状況が大部分であった。

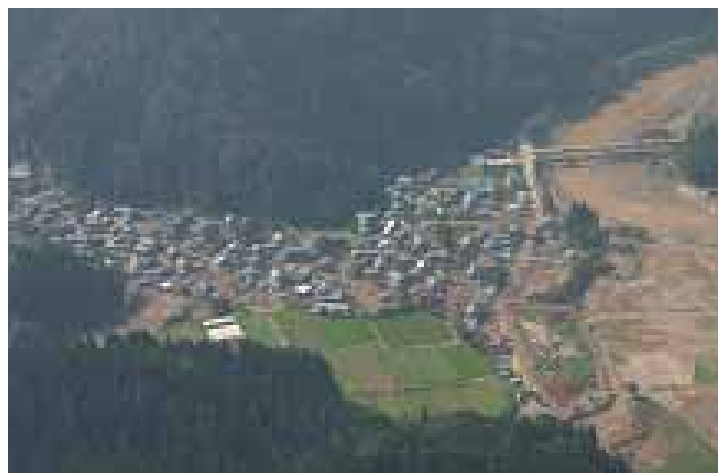
写真-2.4 美山町蔵作の被災

土石流は蔵作川の右支川<sup>ひさき</sup>稗苗川を流下し、本川との合流点付近で氾濫をしている。（写真-2.4）蔵作川本川では上流から流下してきた土砂が橋梁部分を埋塞したことにより、氾濫が生じた。（写真-2.5）

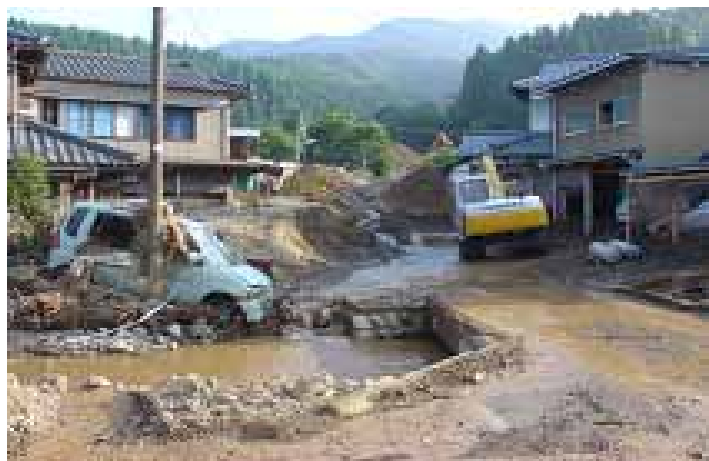
写真-2.5 土砂氾濫状況（美山町蔵作）

土石流の発生源は上流の山腹崩壊によるものと考えられ、本川上流の溪流保全工内には直径1.0～1.5m程度の巨礫が停止しているが、この発生源は不明である。

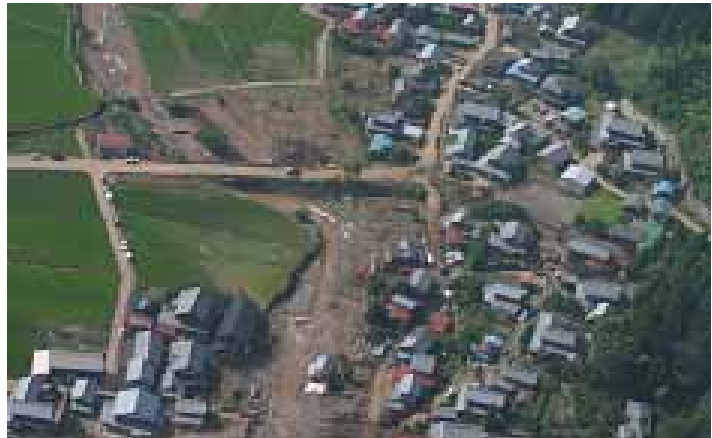
上流部の山腹崩壊に起因する土石流が<sup>いちじょうだに</sup>一乗谷川の右支川を流下し、集落内で氾濫堆積をした。  
(写真-2.6) 一乗谷川本川は上流から流下してきた土砂が橋梁下部の空間を埋塞し、氾濫が生じた(写真-2.7)。

写真-2.6 福井市浄教寺の被災

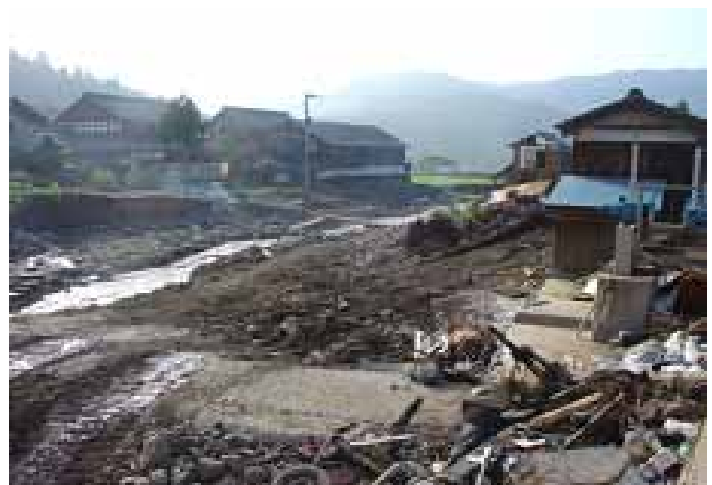
写真-2.7 土砂氾濫状況（福井市浄教寺）

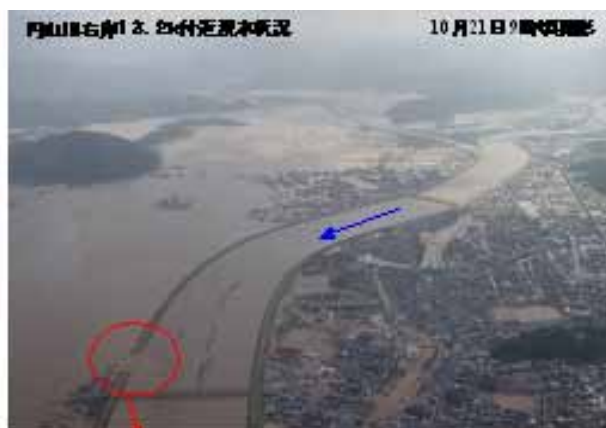
写真-3.1 被災箇所平面図  
(円山川 13.2k 右岸)

兵庫県豊岡市の円山川右岸で約 120m破堤、左岸側堤内地も円山川河川水位の上昇に伴い、内水 排水ができず、豊岡市のほぼ全域が浸水した。同時多発的水害への対応も備えが必要である。また、排水機場には、除塵設備が設けられているが、排水河川の流木等による疎通能力の低下にも配慮が必要であろう。

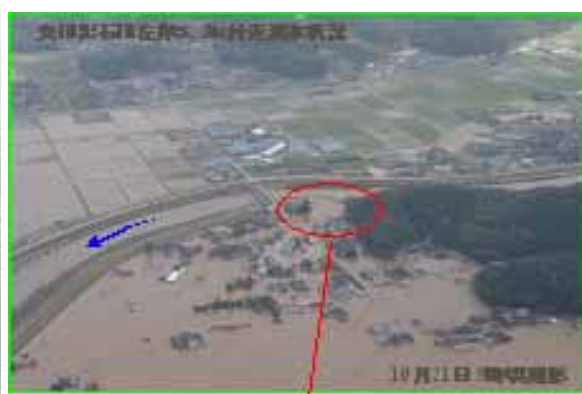
写真-3.2 被災箇所平面図  
(出石川 5.3k 左岸)

兵庫県出石町の円山川支川出石川の左岸で破堤し、一連堤防の背後地の宅地、農地がすべて浸水したため、広域的な応援による多数のポンプ車で強制排水が行われ、ポンプ車の機動的運用が効果を発揮した。

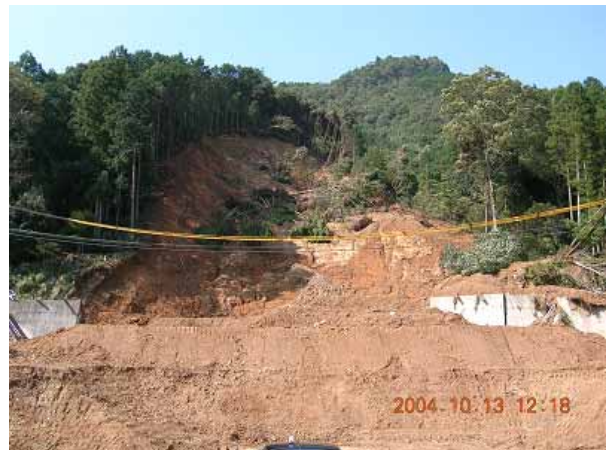
小滝地区において斜面上部からの崩壊によって死者 1 名、家屋全壊 1 戸が発生。滝谷地区においては死者行方不明者 5 名、家屋の全壊 3 戸が発生した。

写真-4.1 三重県宮川村小滝地区斜面崩壊状況

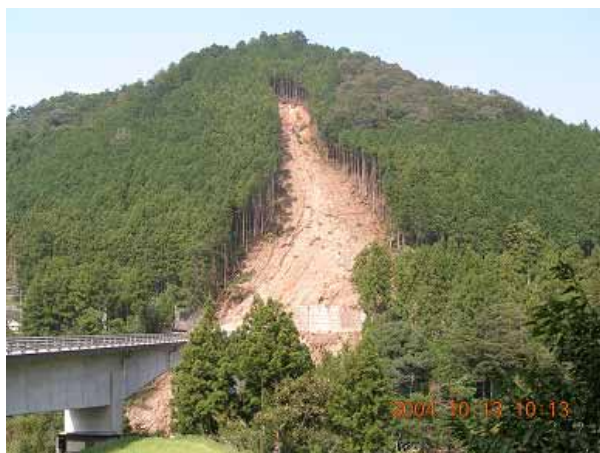
写真-4.2 三重県宮川村小滝地区における斜面崩壊状況

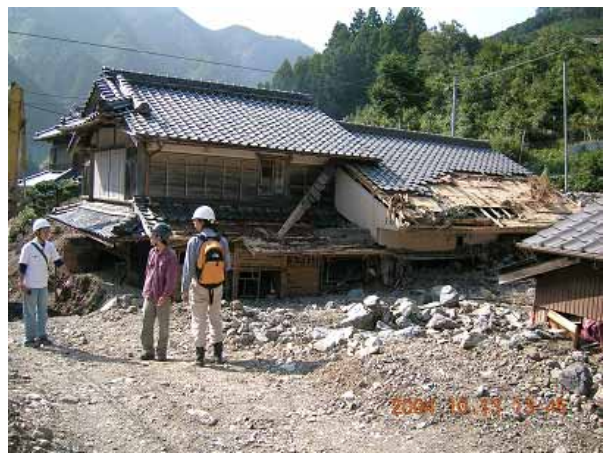
写真-4.3 三重県宮川村久豆地先土石流被災状況

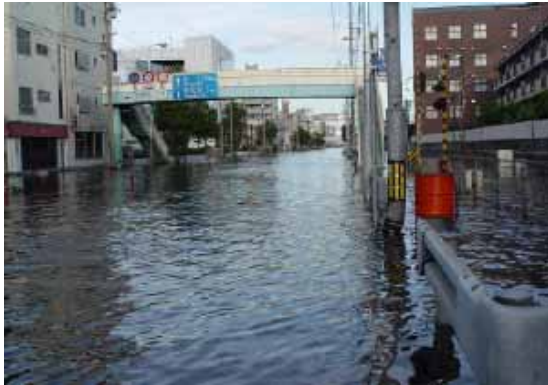
写真-5.1 高松市内の浸水状況

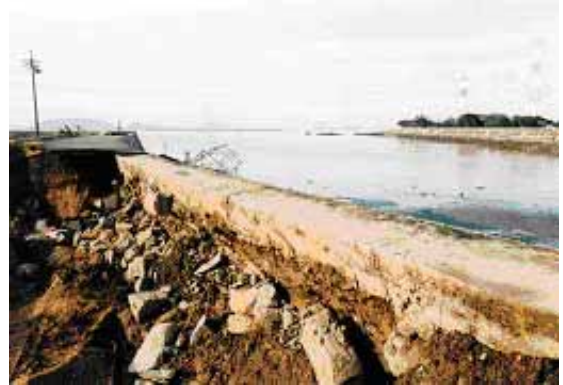
写真-5.2 倉敷市内の施設被災状況

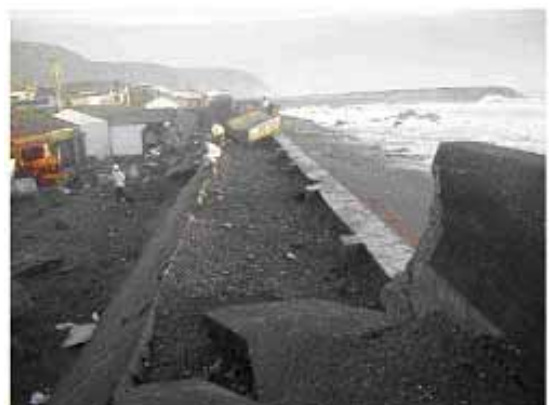
菜生海岸(高浜地区)において堤防被災(約 30m)

写真-5.3 高知県菜生海岸の被災状況

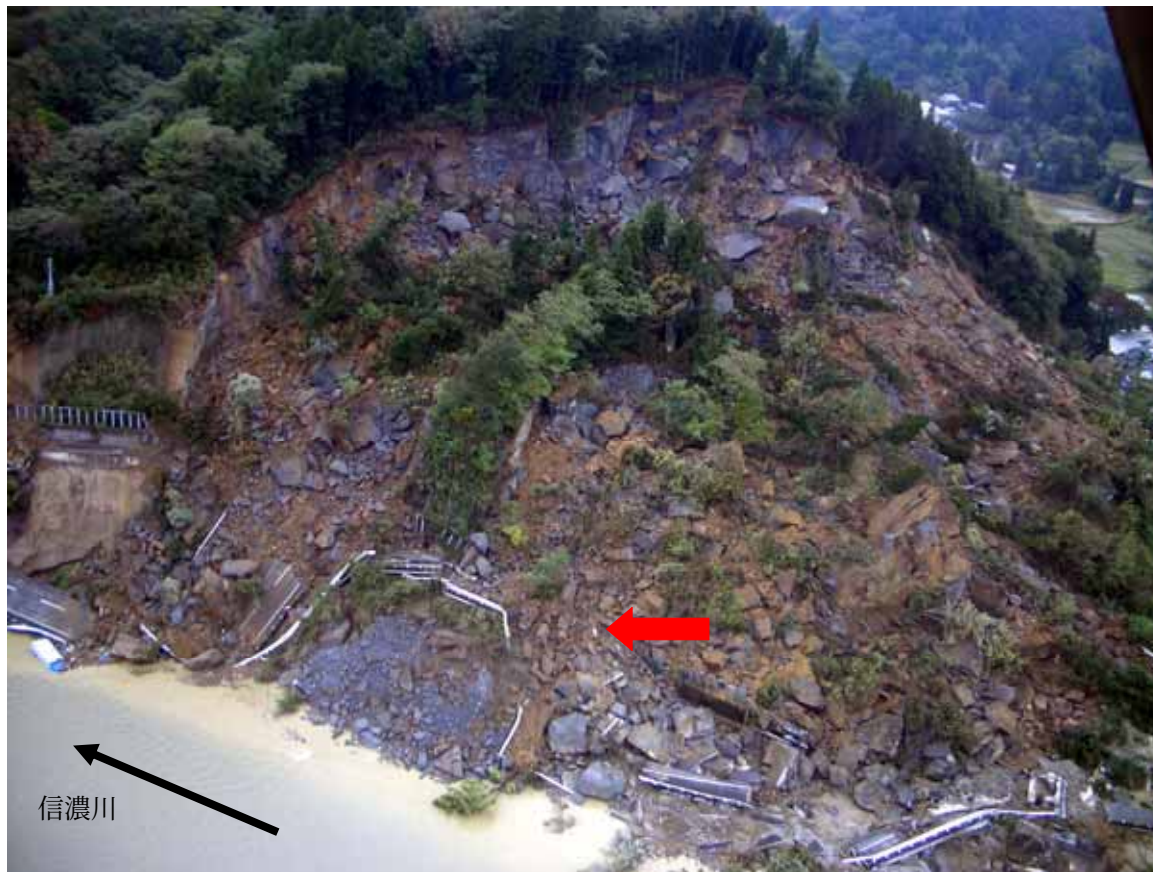
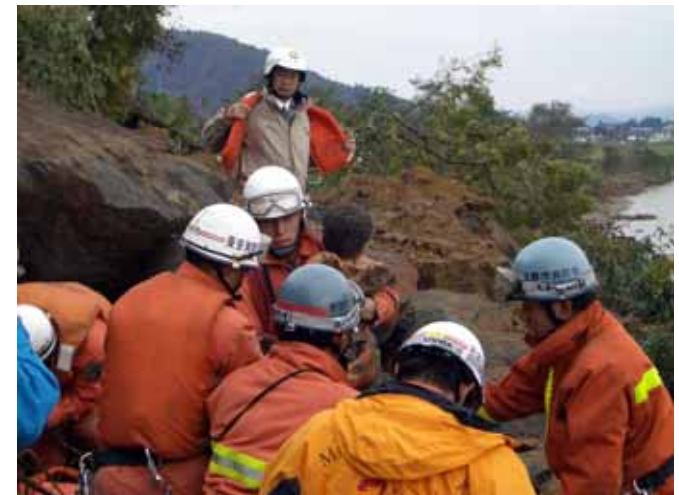
# 長岡市妙見町浦柄の地すべり

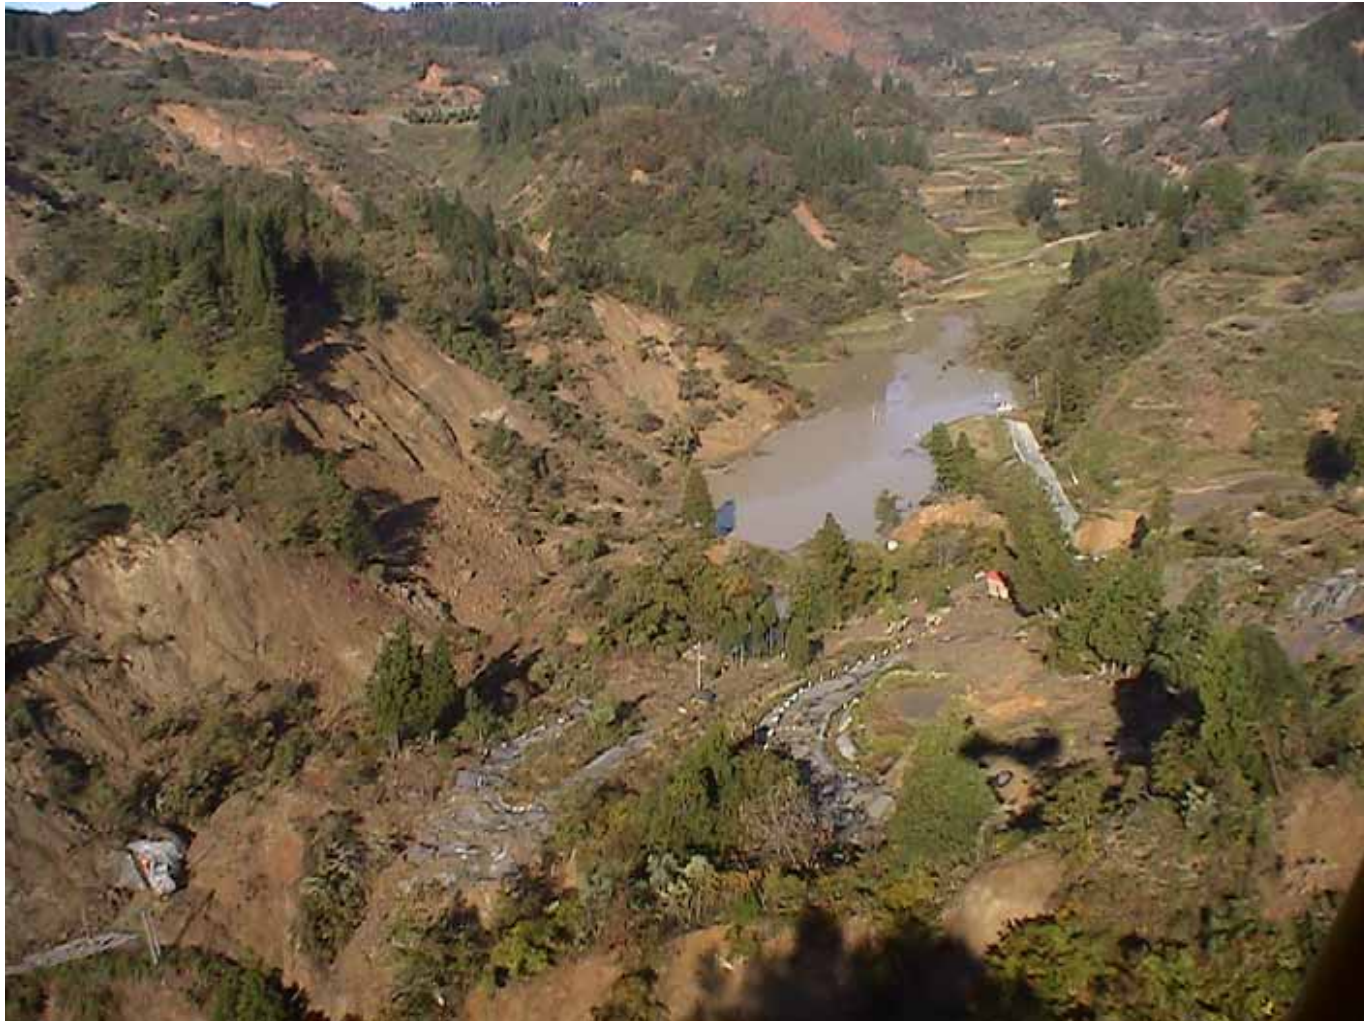
# 河道閉塞 (山古志村寺野地区)

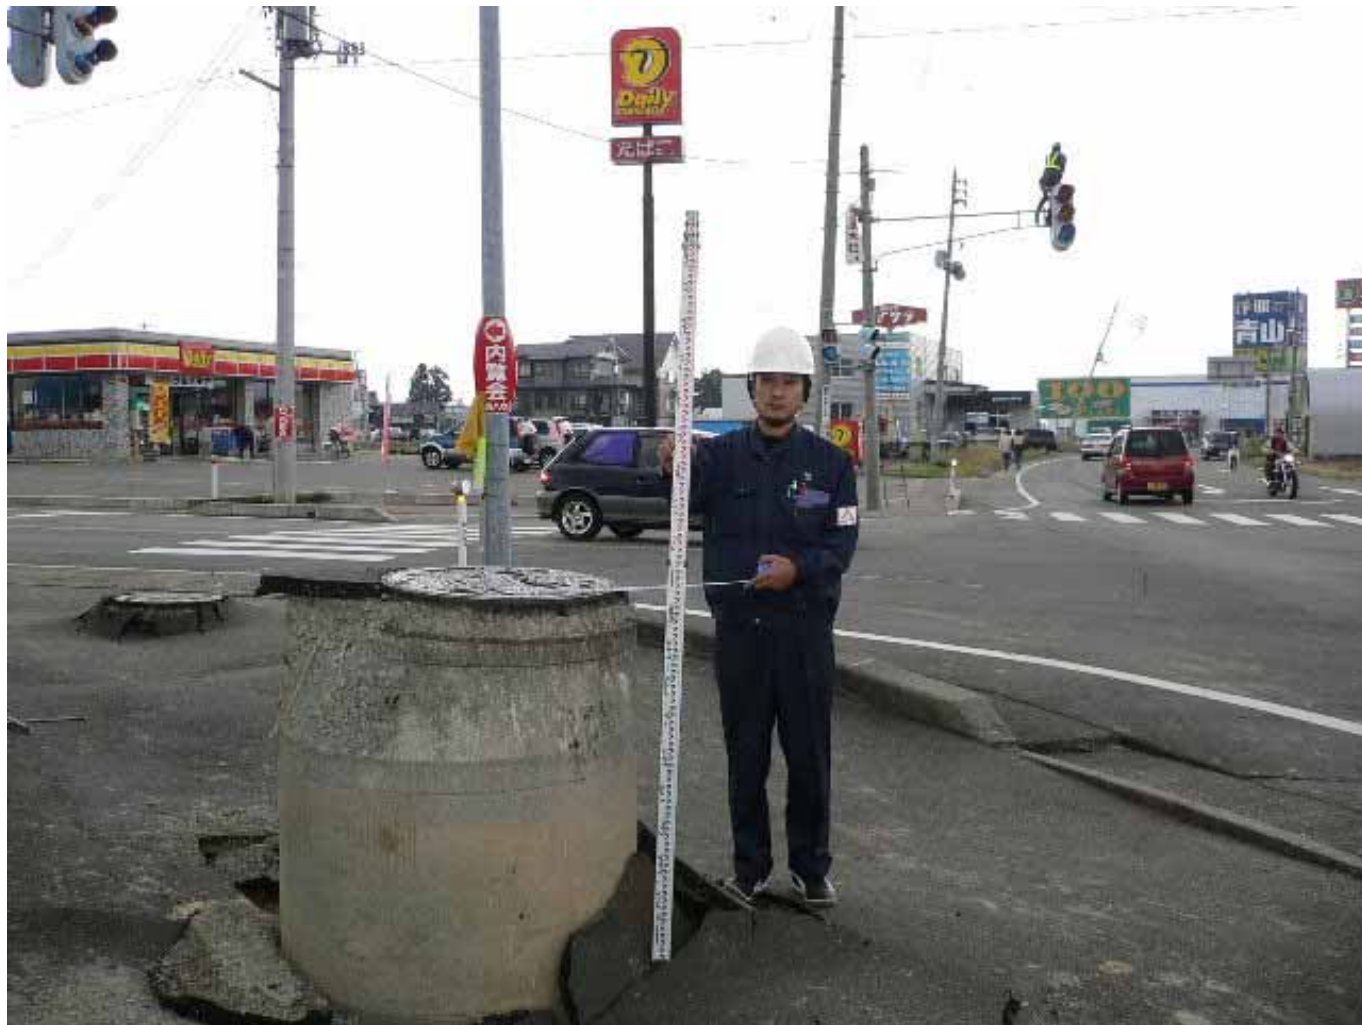
# マンホールの浮上がり (小千谷市)

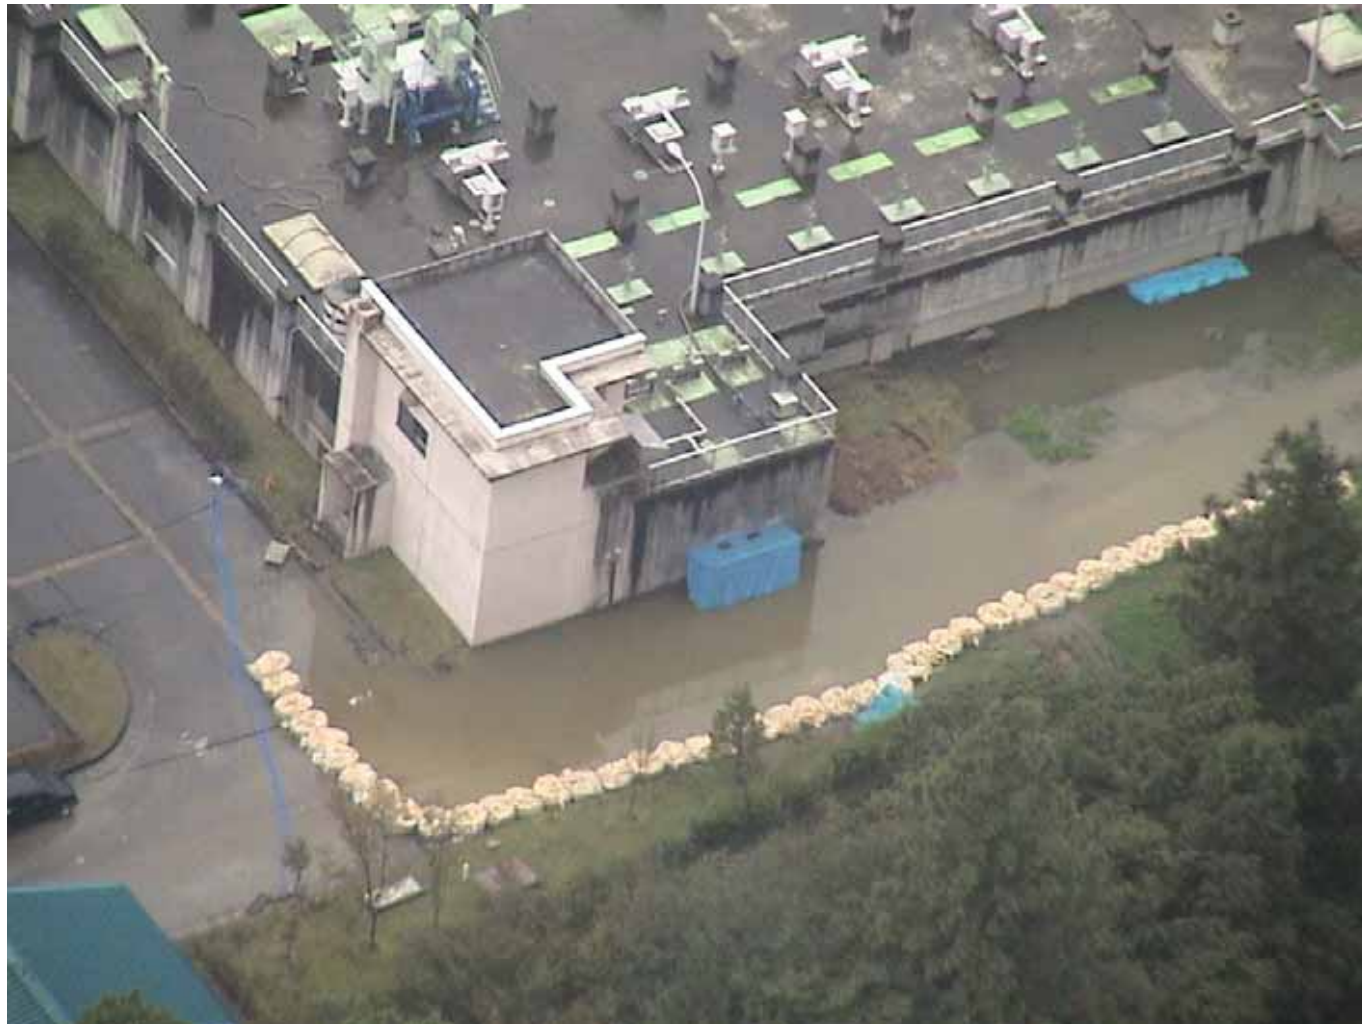
# 下水処理場流入部での漏水

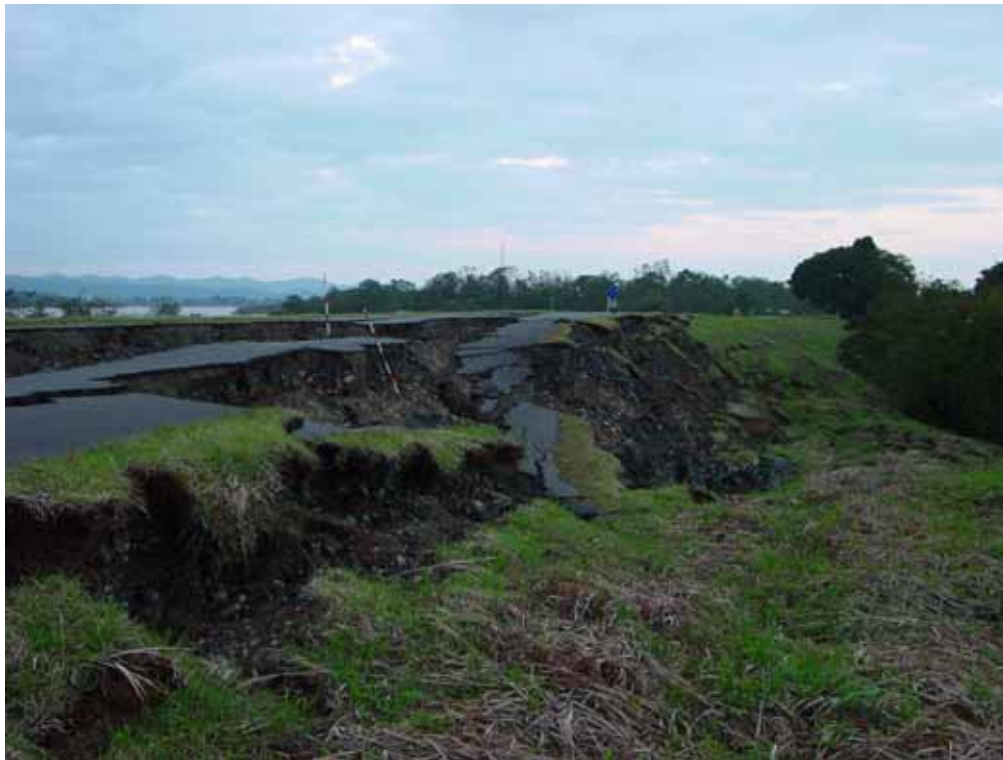
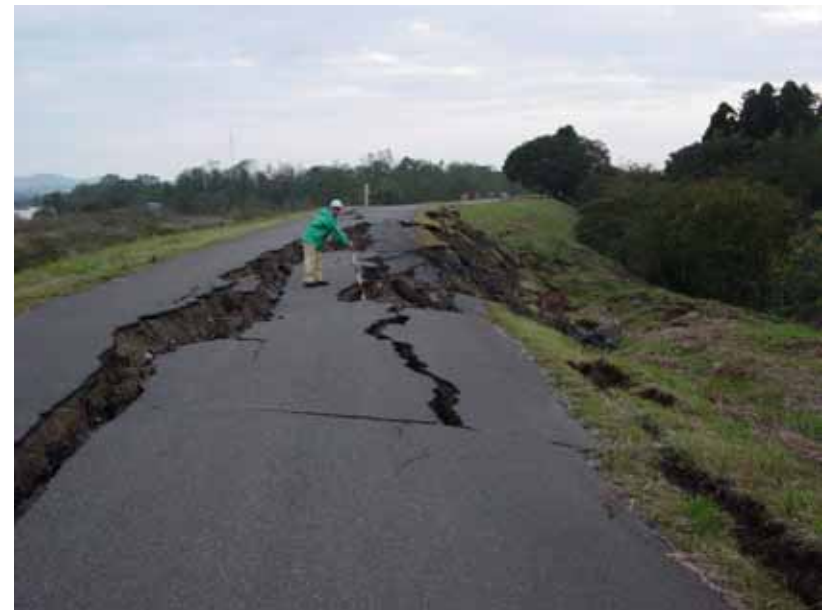
# 堤防のり面の崩壊 (信濃川右岸29.25km付近)

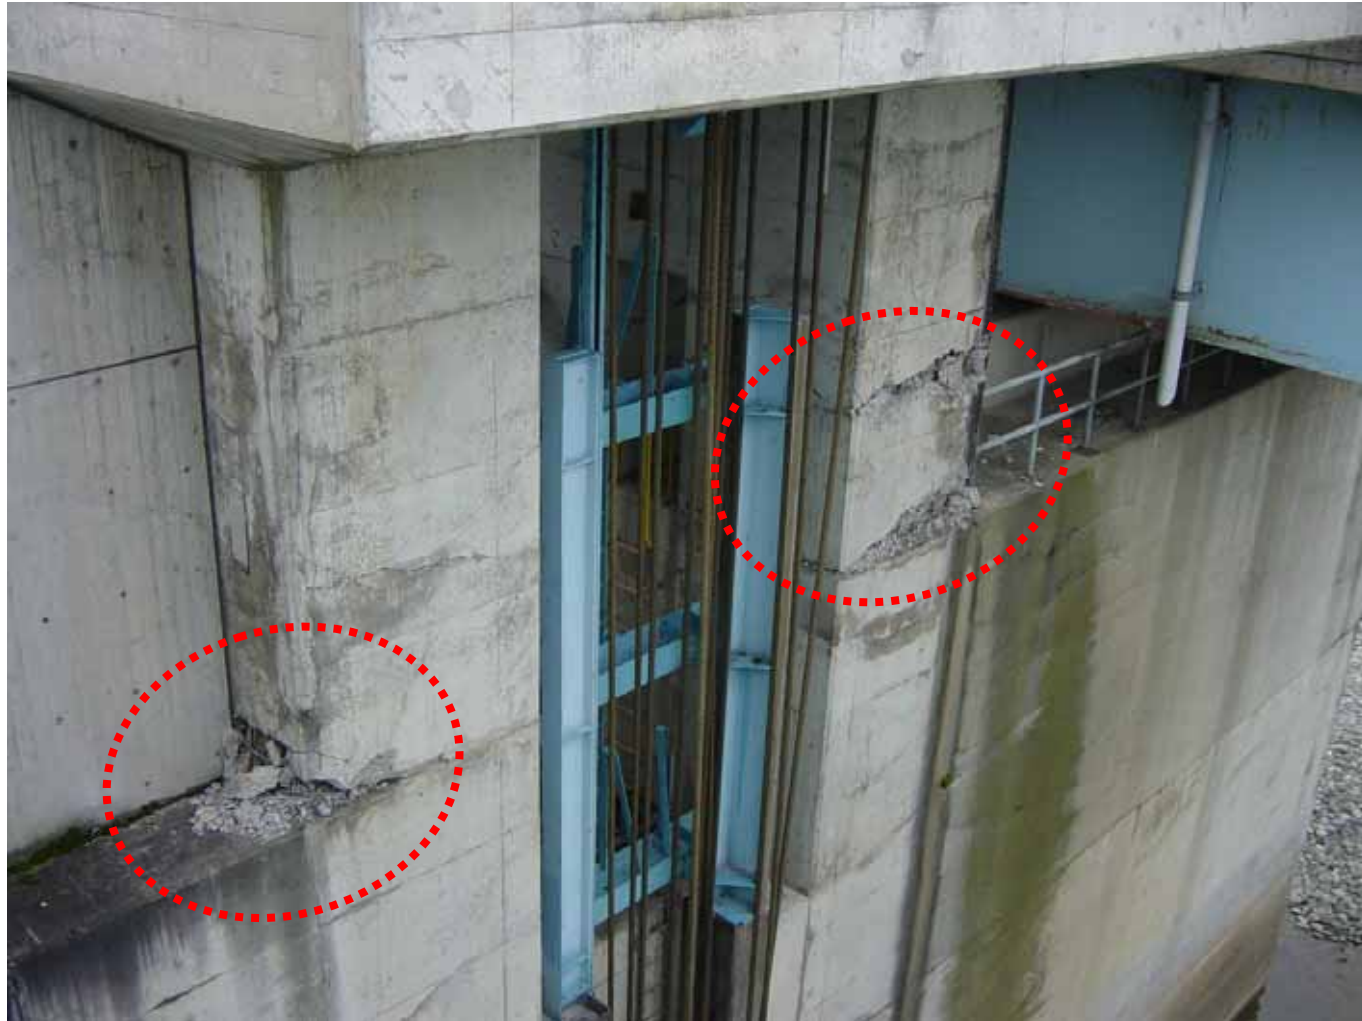
# 妙見堰ー門柱の損傷 (かぶりコンクリートの剥離)

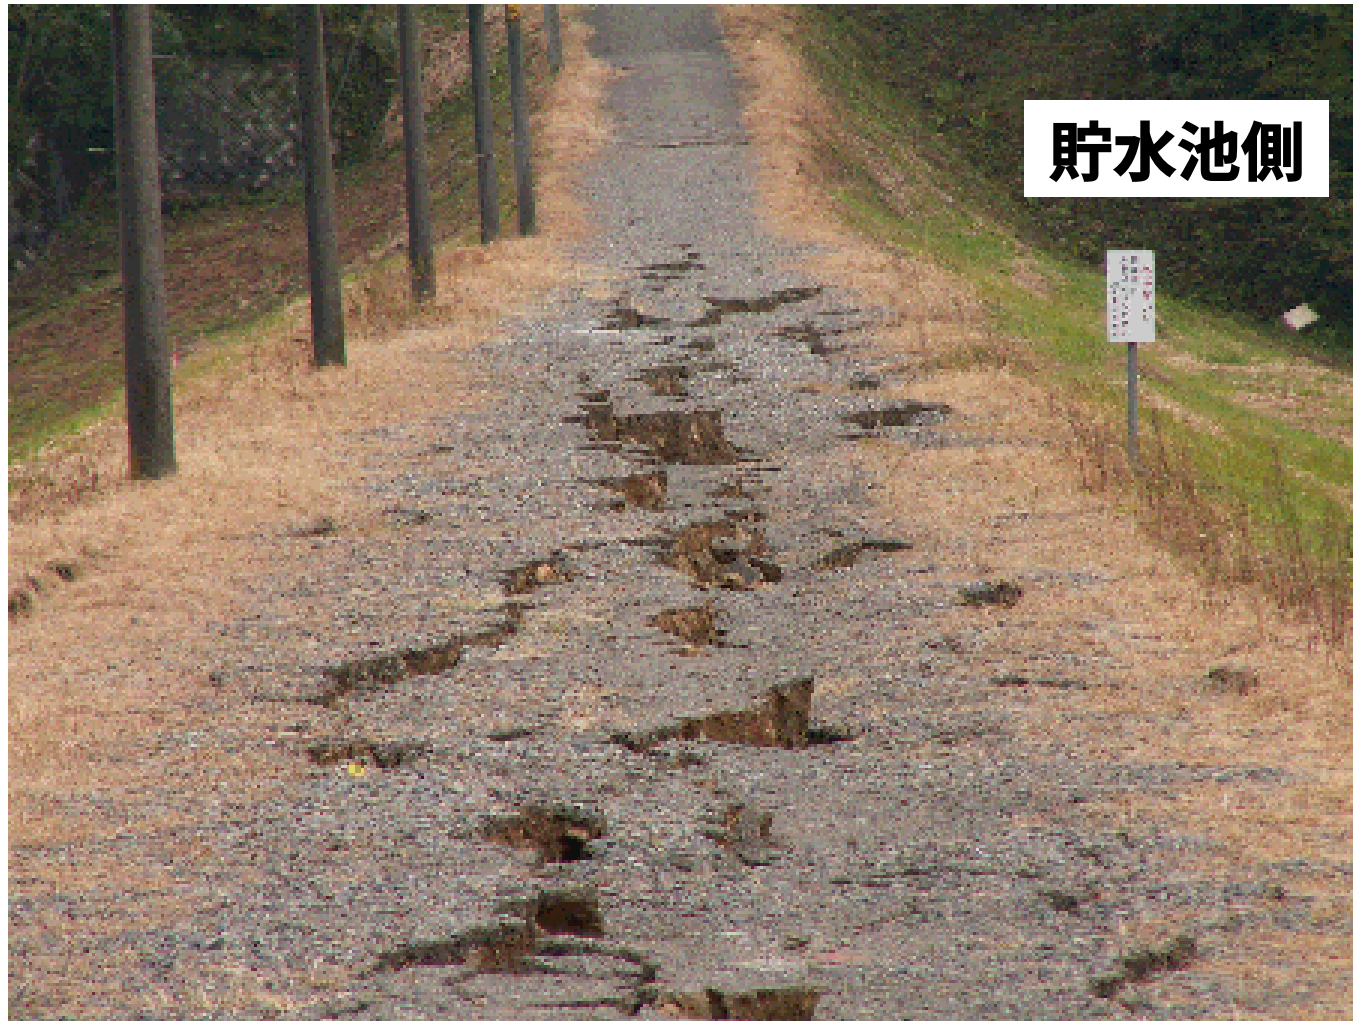
# 浅河原調整池の天端亀裂

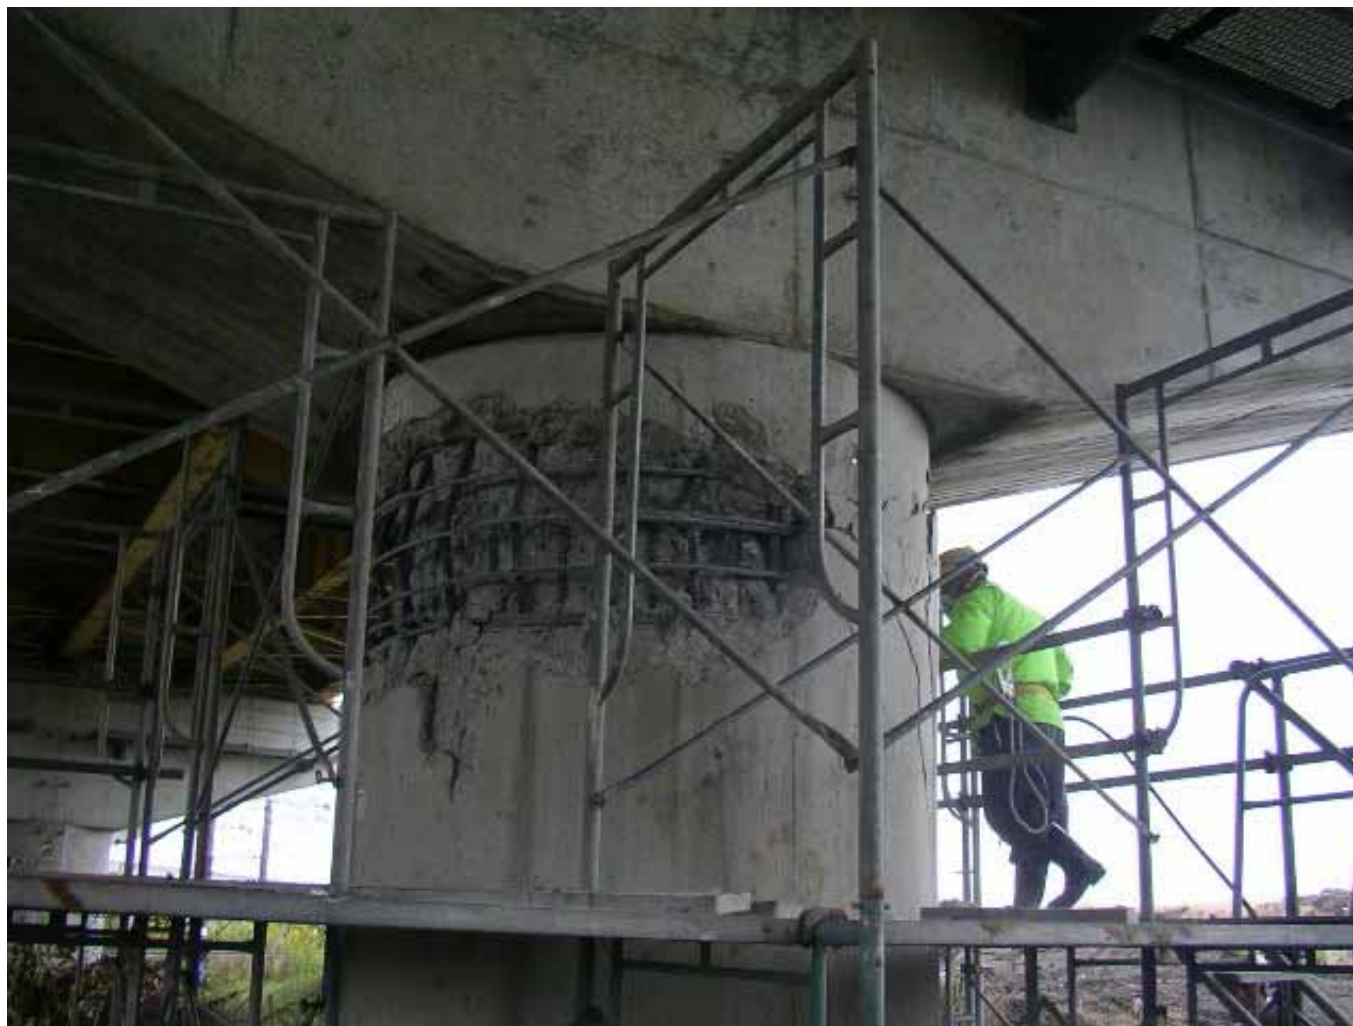
# 国道8号新組跨線橋一橋脚の損傷

(かぶりコンクリートの剥離、軸方向鉄筋のはらみ出し)

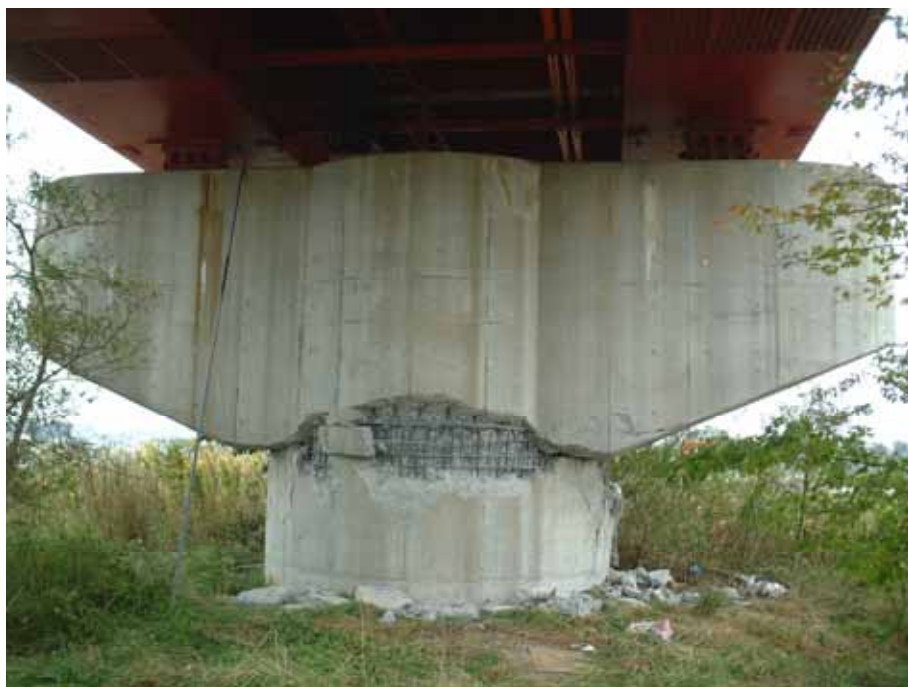
# 国道17号小千谷大橋の損傷

かぶりコンクリートの剥離、  
軸方向鉄筋のはらみ出し

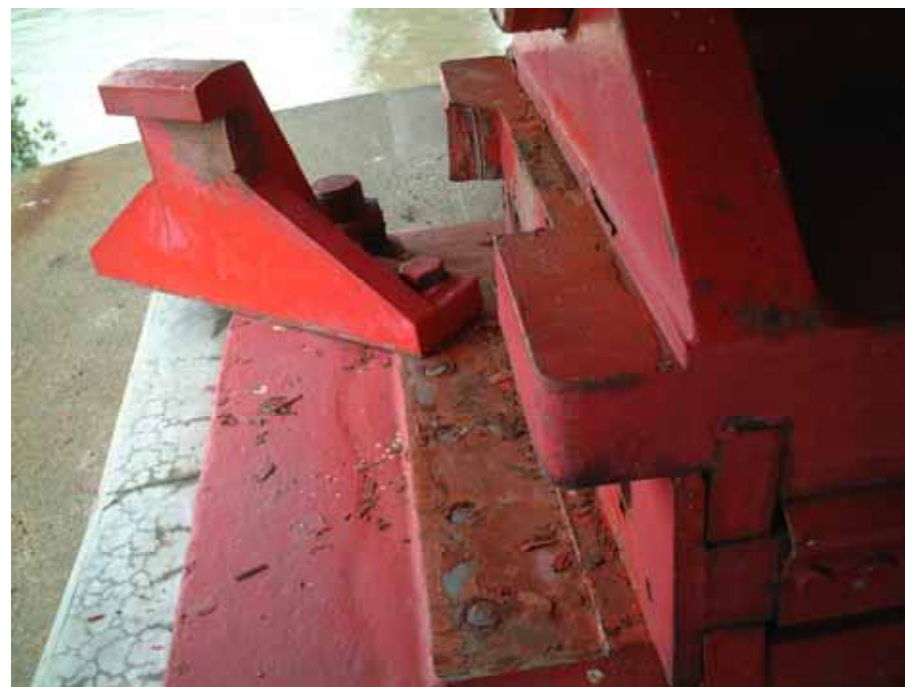
可動支承のサイドブロック  
の損傷

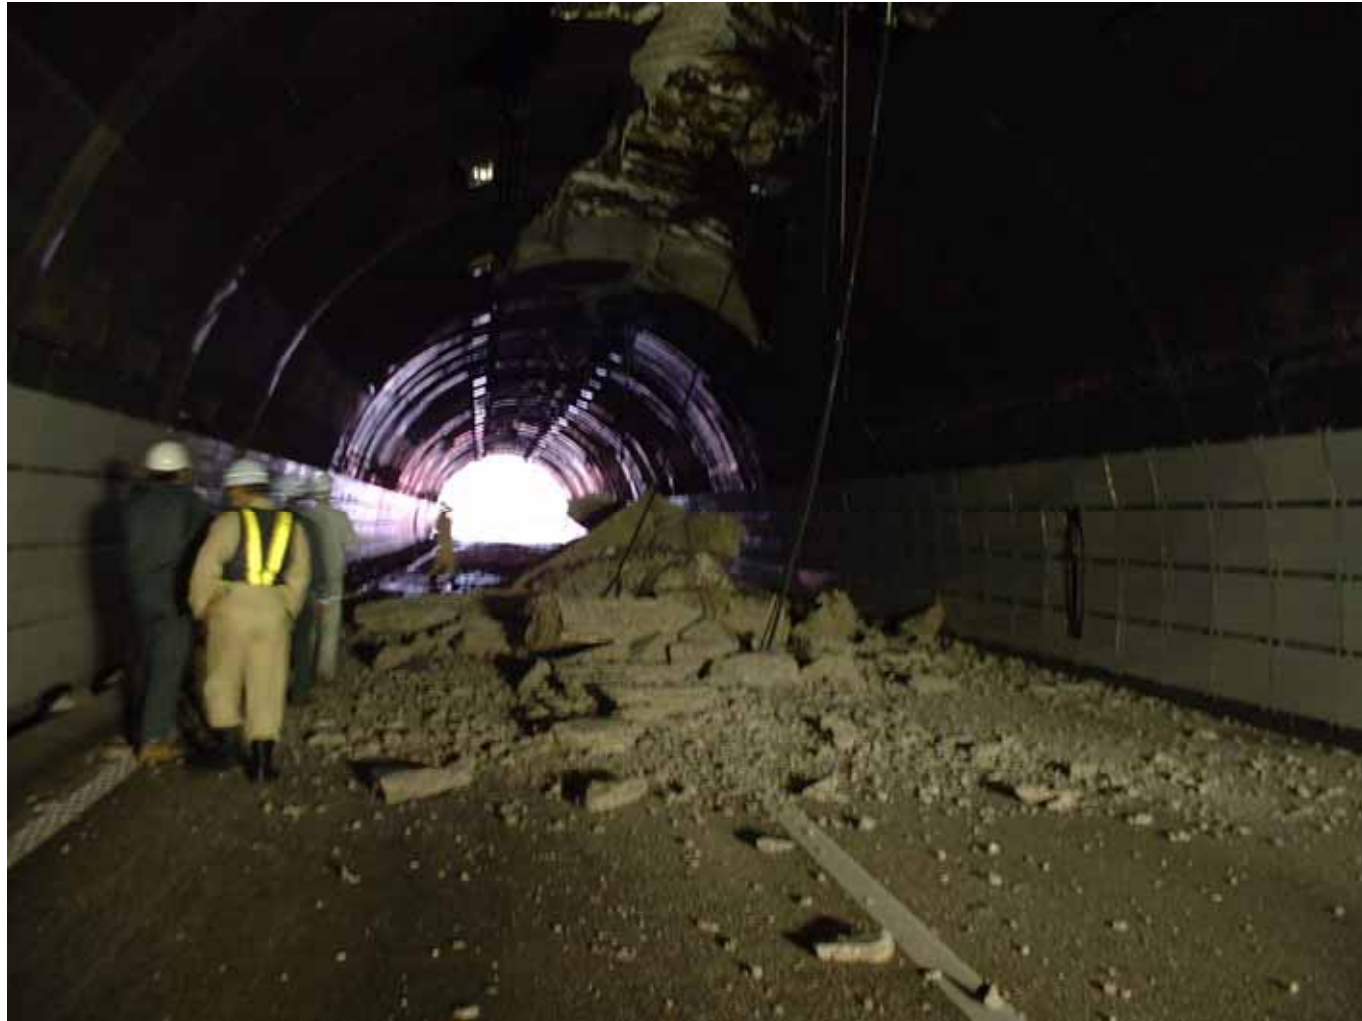
# 国道17号和南津トンネルの覆工コンクリートの落下

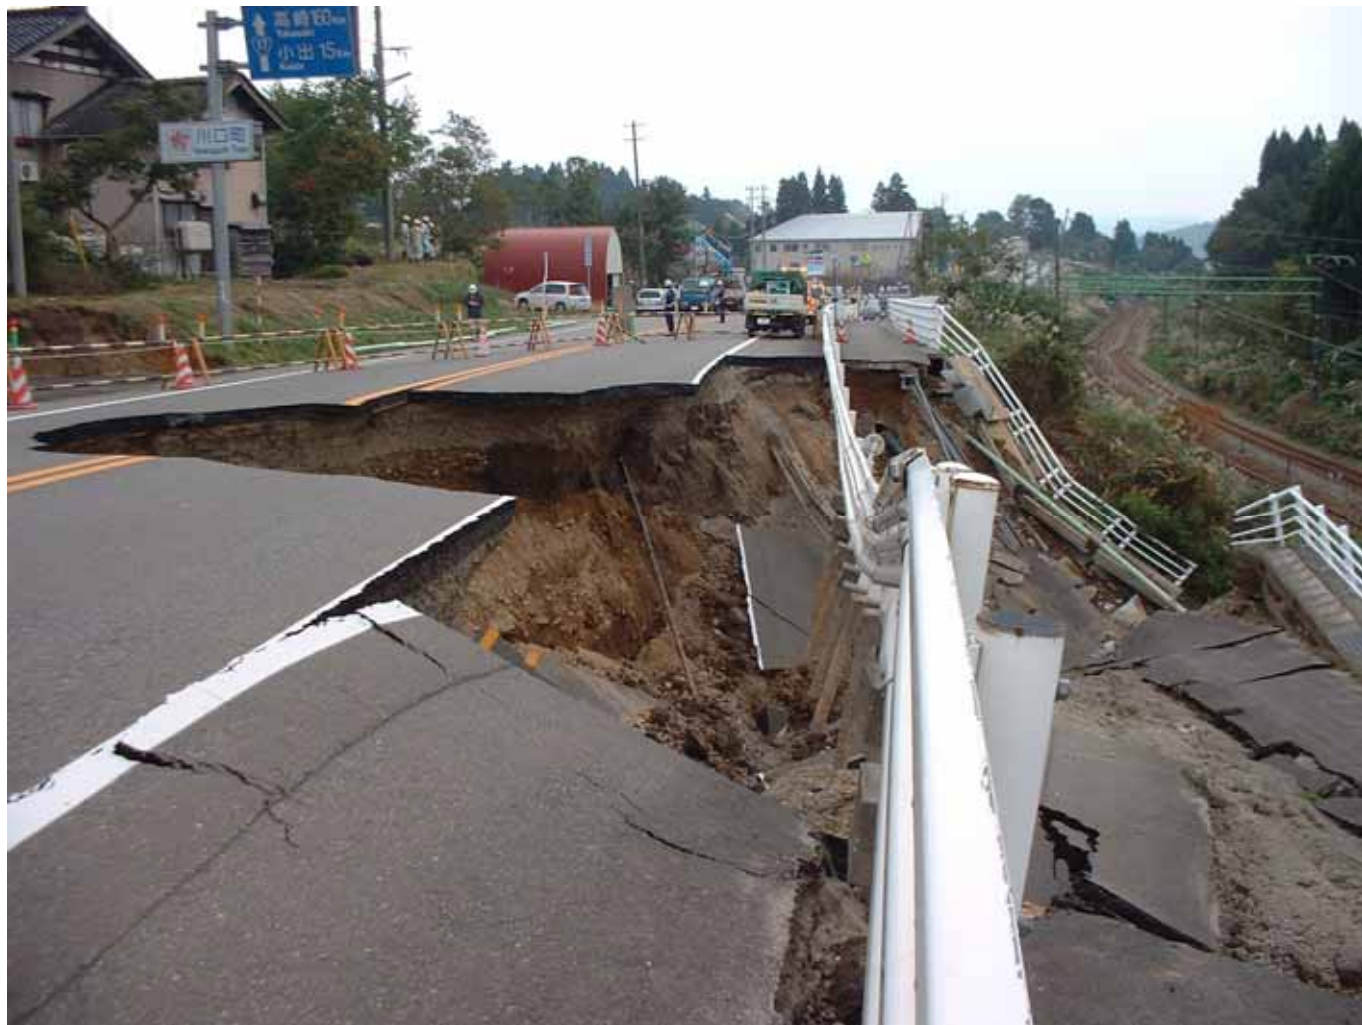
# 国道17号川口町天納での盛土のり面の崩壊
