## 平成 16 年風水害の特徴と今後の課題

危機管理技術研究センター長 杉浦信男  
(16 年風水害検討チーム※)

## 平成 16 年の風水害の事例

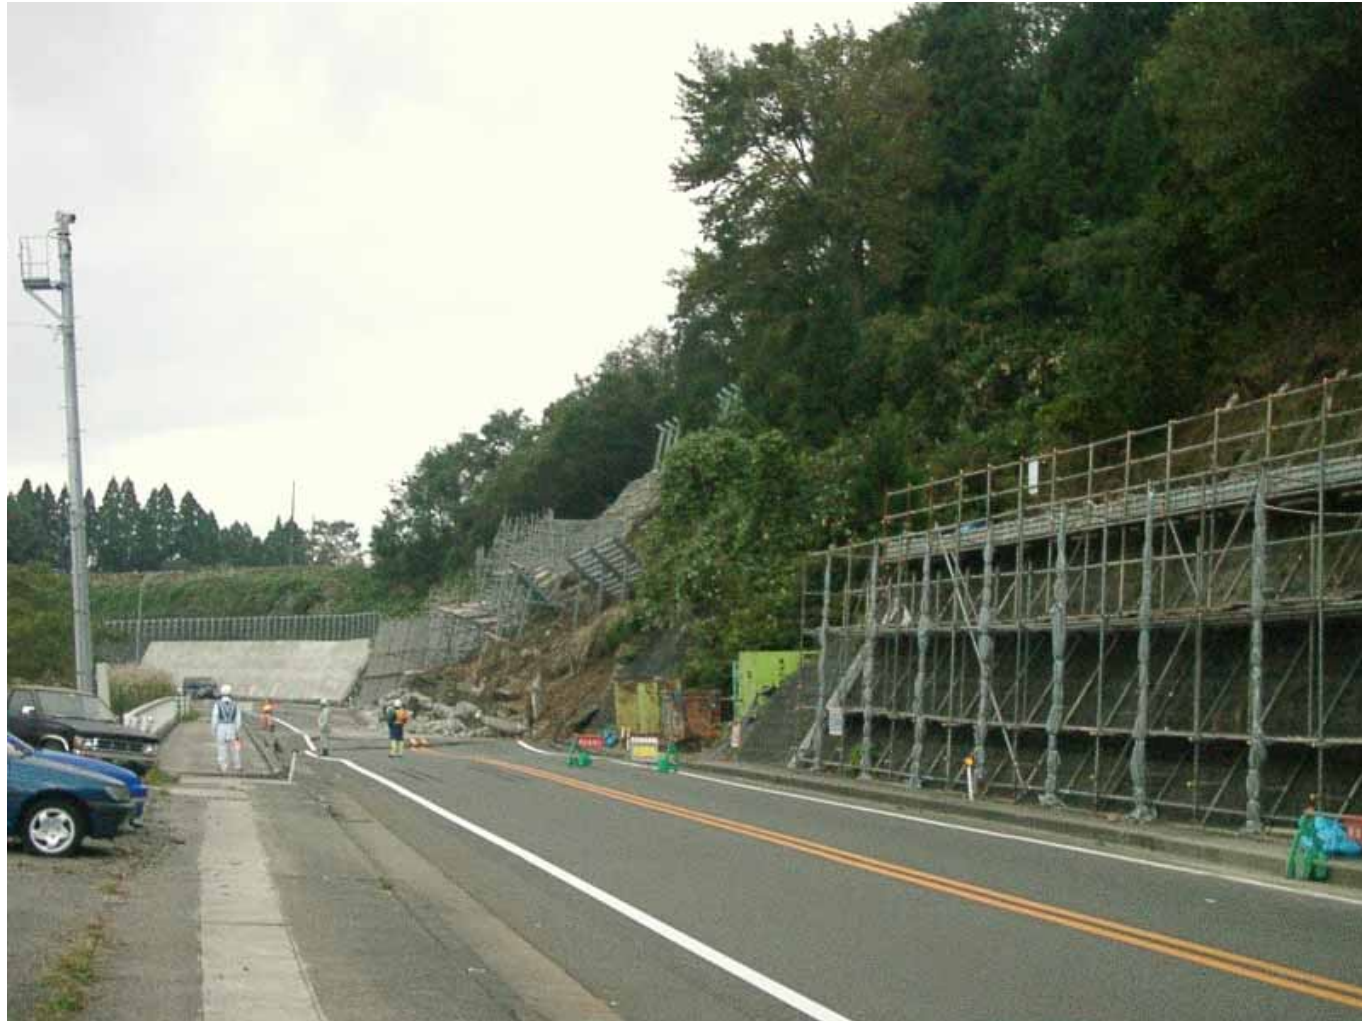
# 国道17号川口町牛ヶ島でのブロック積 擁壁の崩壊

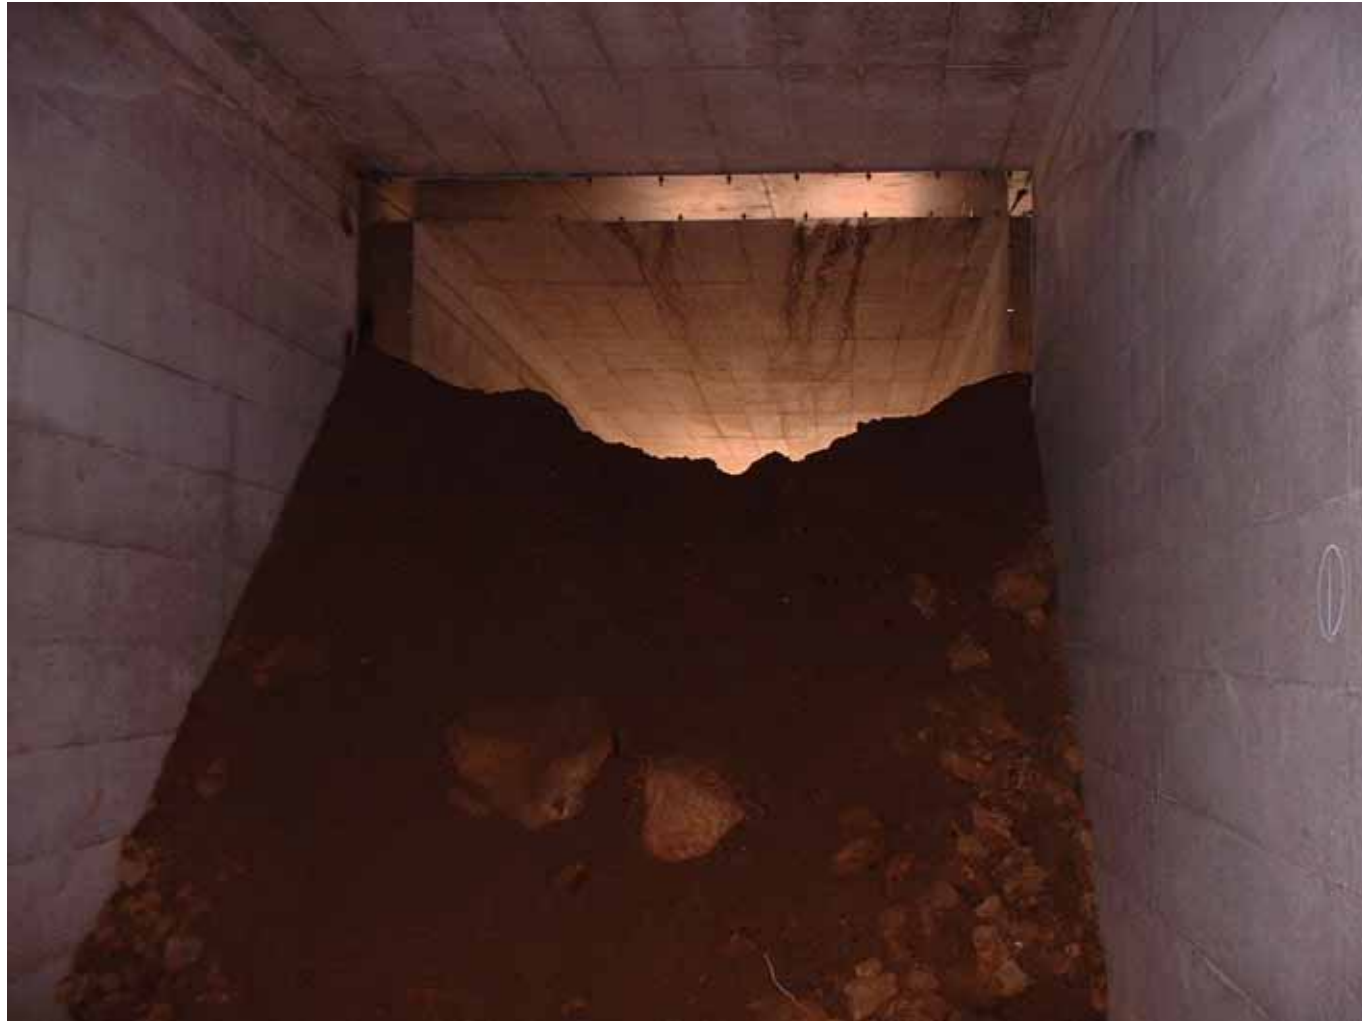
# ボックスカルバート内に流入した土砂 (関越自動車道小千谷市塩殿付近)

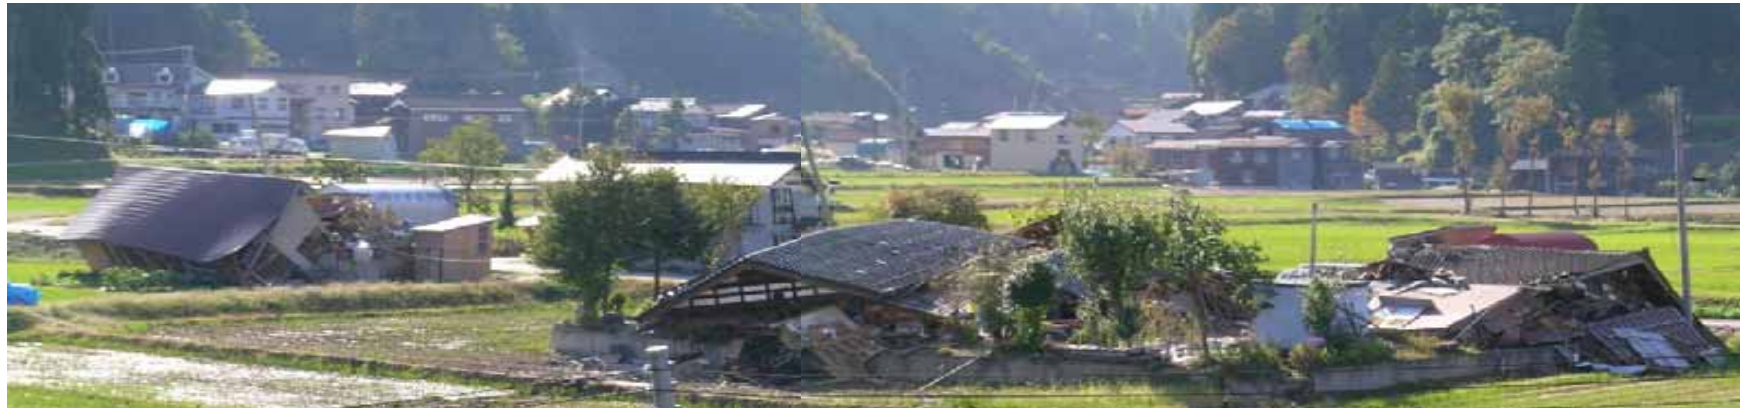
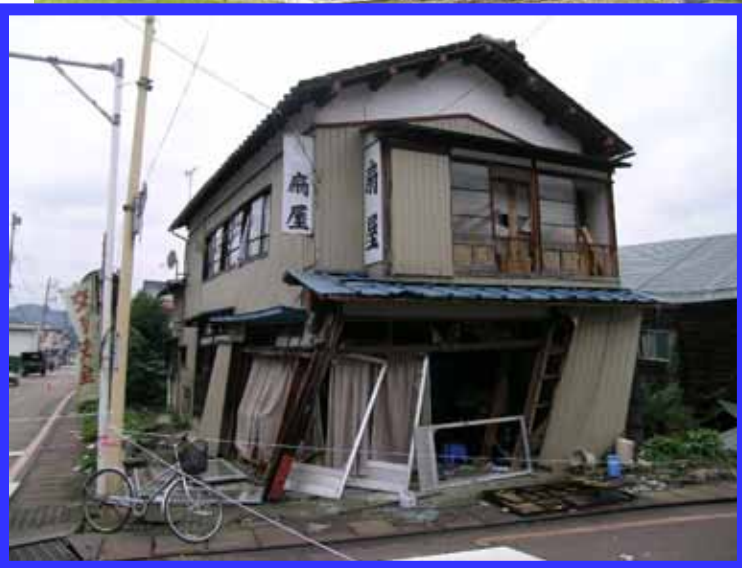
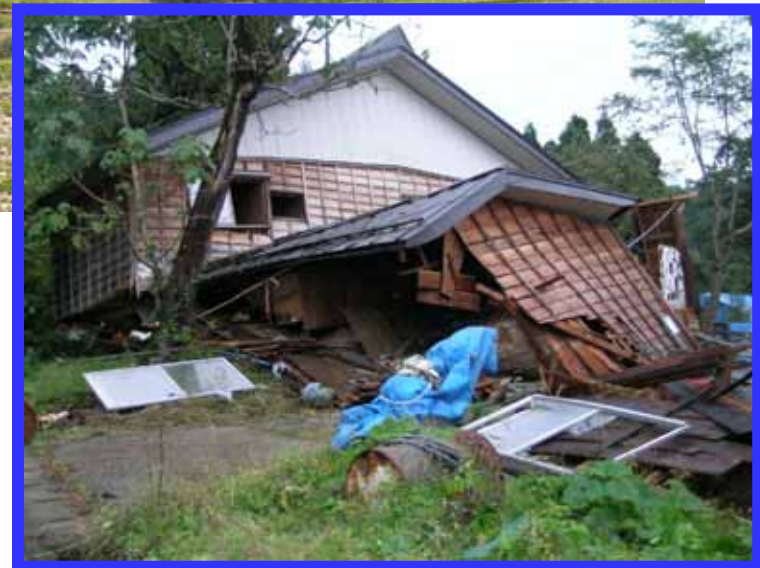
# 木造建築物の被害

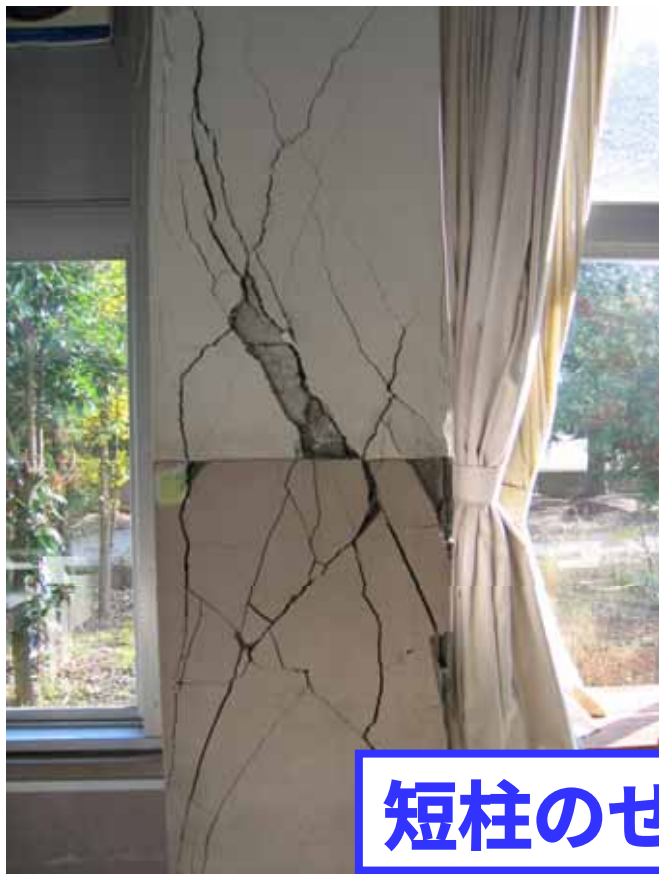
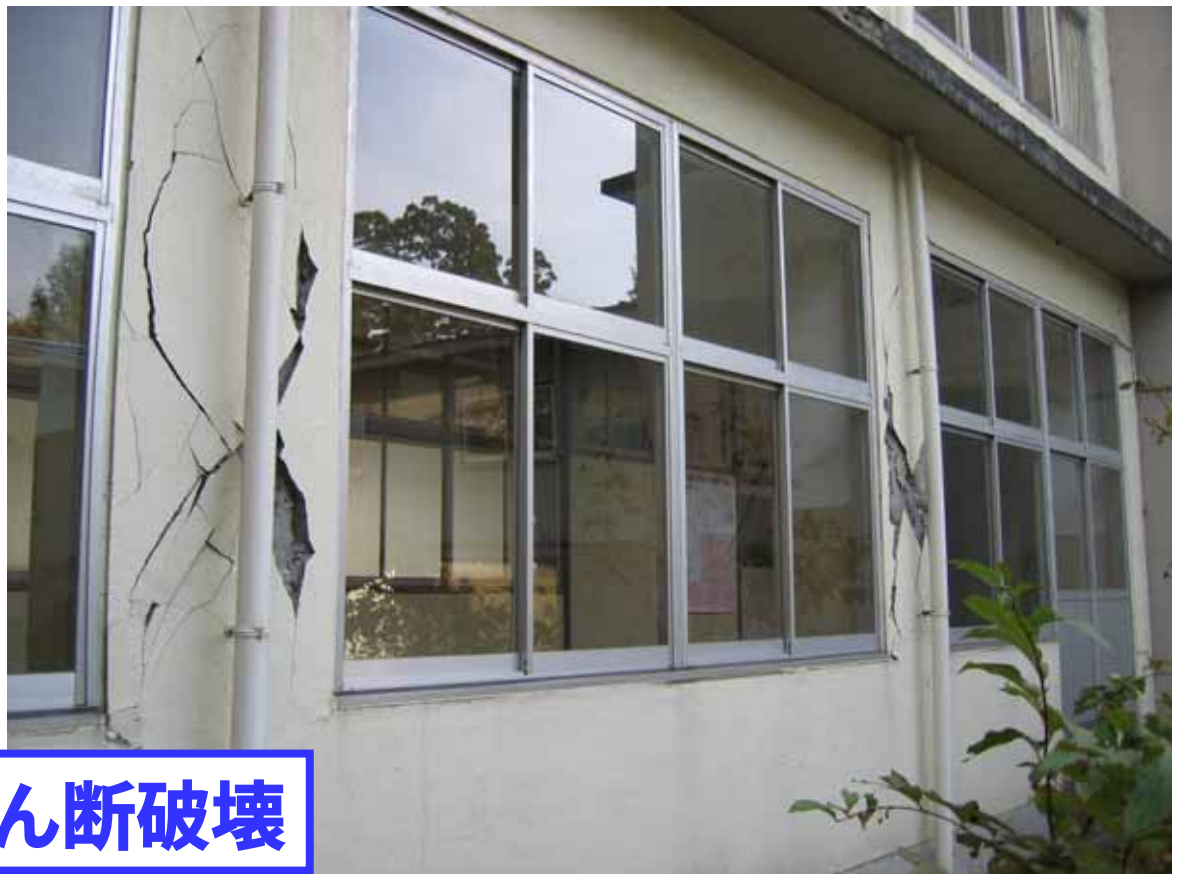
# 鉄筋コンクリート造建築物の被害

短柱のせん断破壊

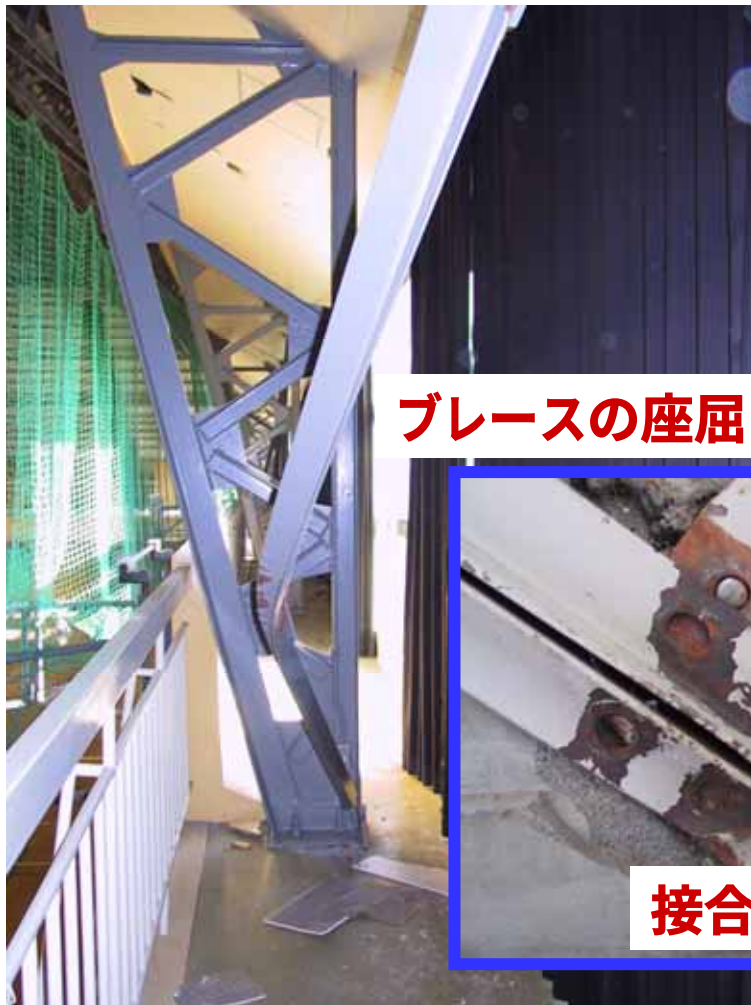
ブレースの座屈

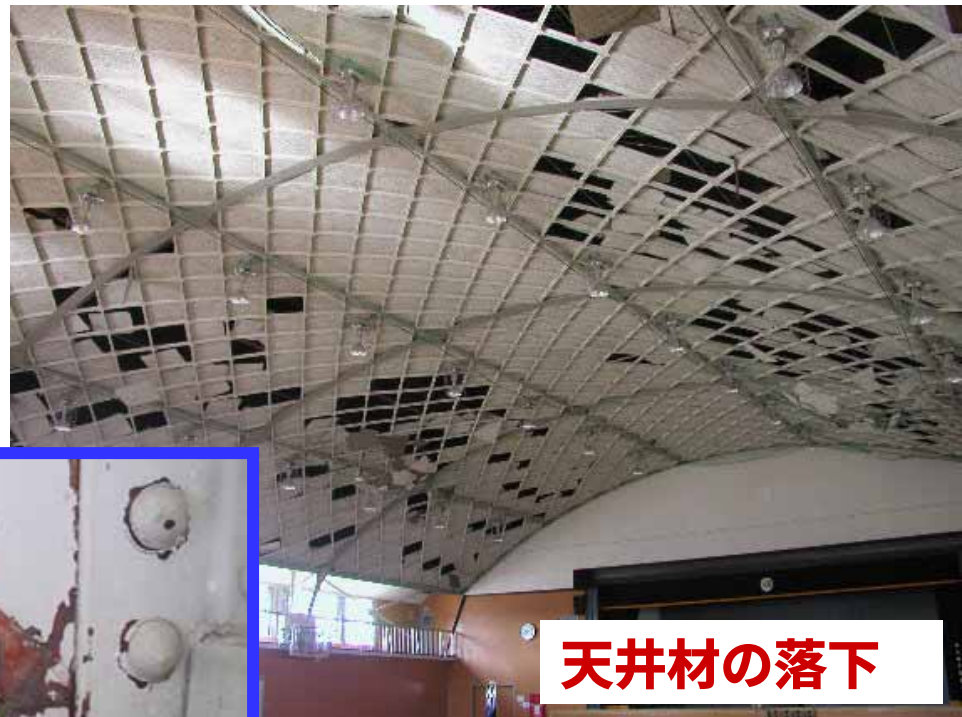
天井材の落下

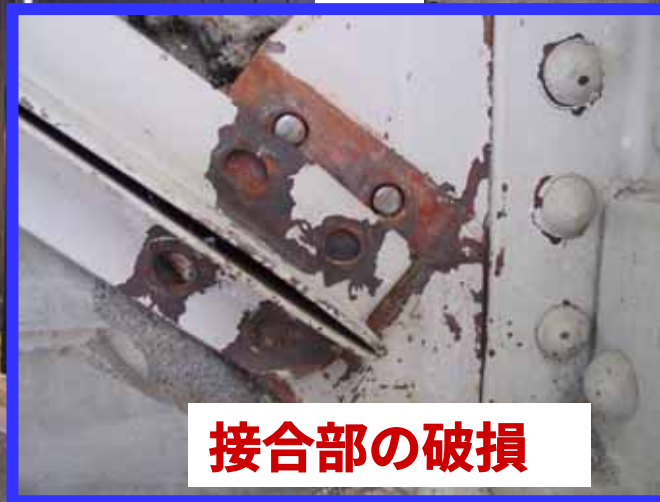
接合部の破損
