# 地震時の危機管理

平成20年岩手・宮城内陸地震で発生した  
土砂災害を例として

国土技術政策総合研究所  
危機管理技術研究センター長  
西本 晴男

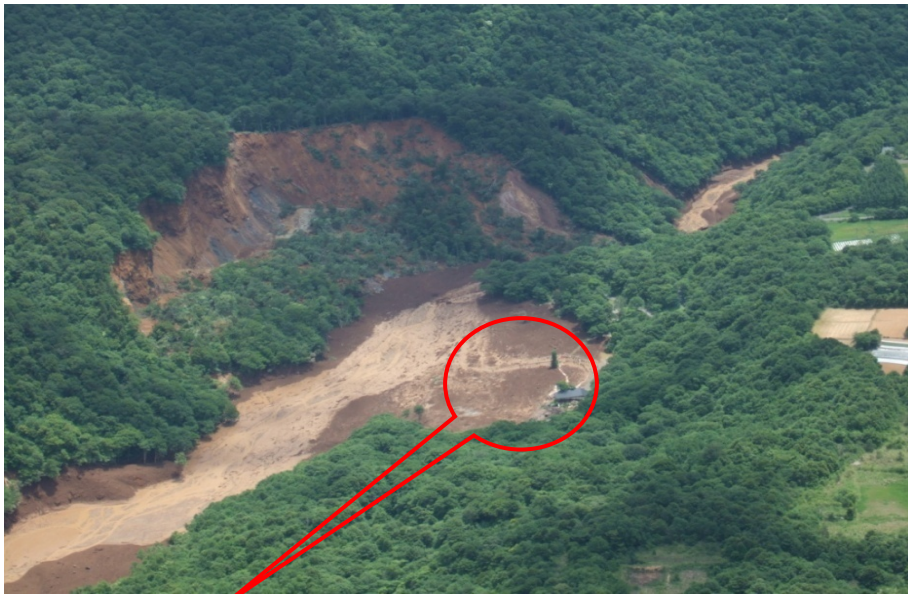
東栗駒山の東斜面が崩壊し、  
土石流となって流下し  
「駒の湯温泉」旅館が被災

死者12人

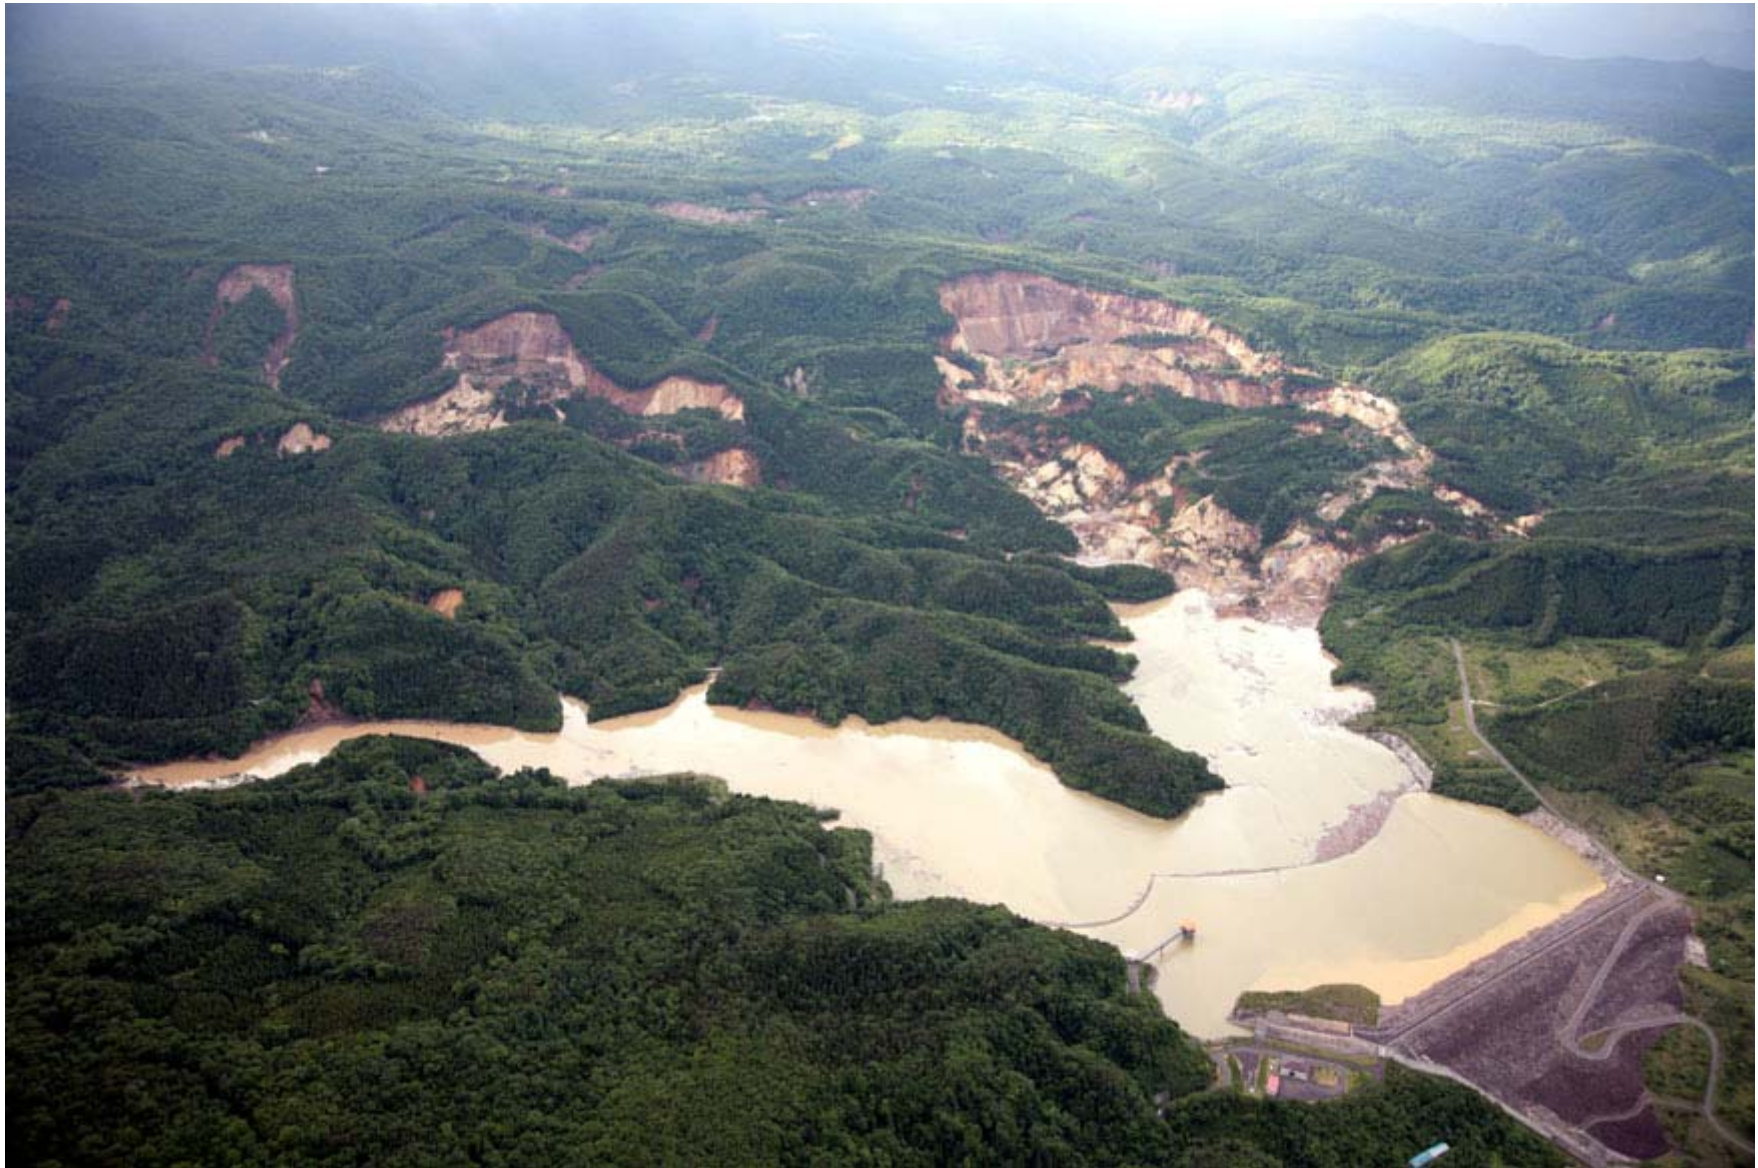
画面手前が下流、上が下流である。中央に見えるのは荒砥沢ダムで、左支上流が流域全体で地すべりを生じ、土塊は貯水池に達しているように見える。またその左方にも地すべり地が多数みられる。

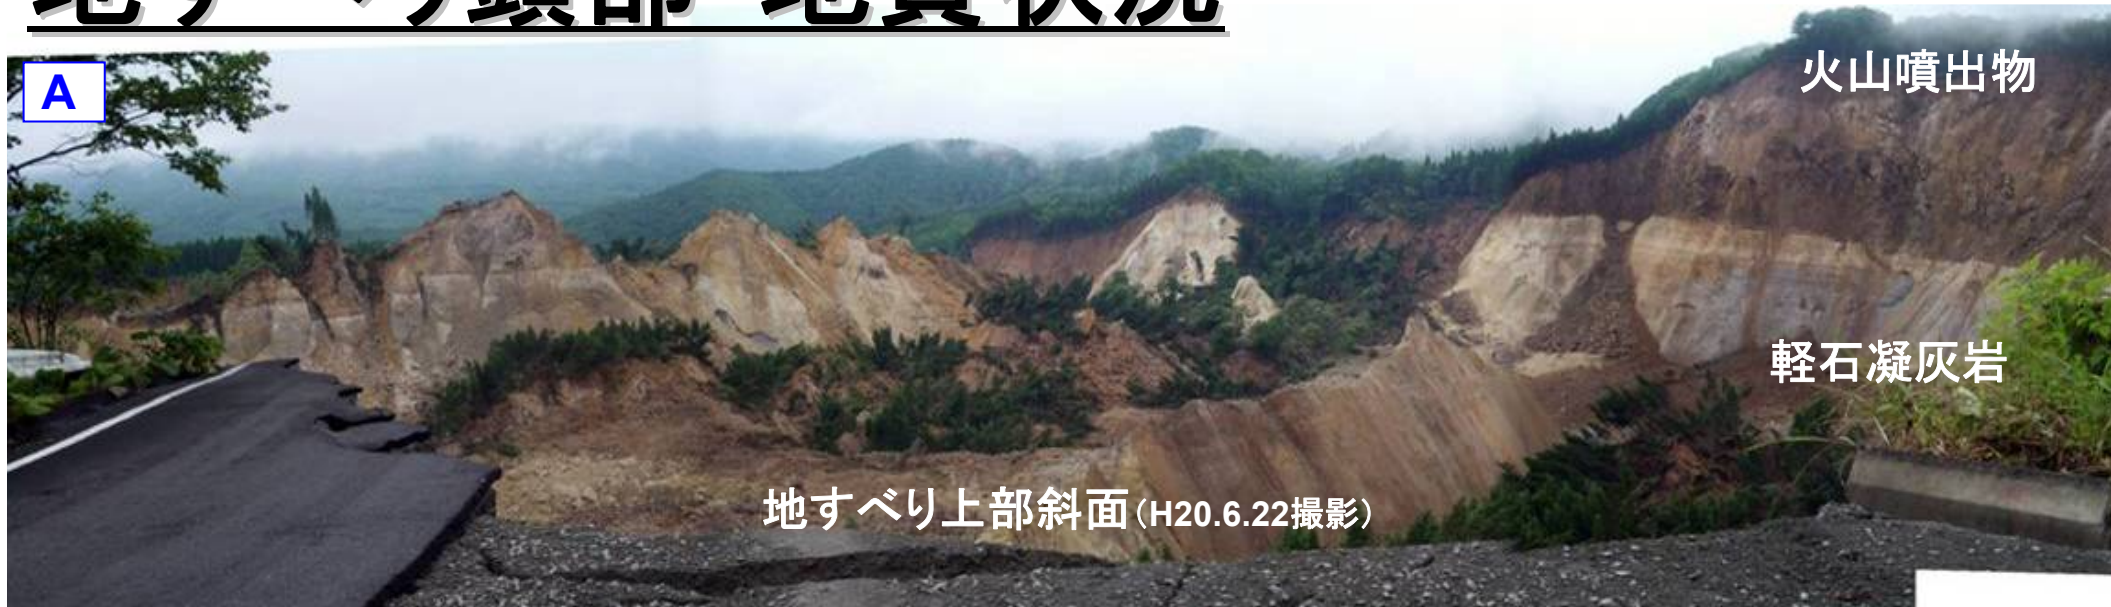
地すべり頭部から下方を望む。中央～左側の分離小丘には明瞭な条線が見られ、斜面上側が滑落したことを示す。右の頭部滑落崖の上部は火山噴出物(溶結凝灰岩主体)、下部は軽石凝灰岩が分布する。

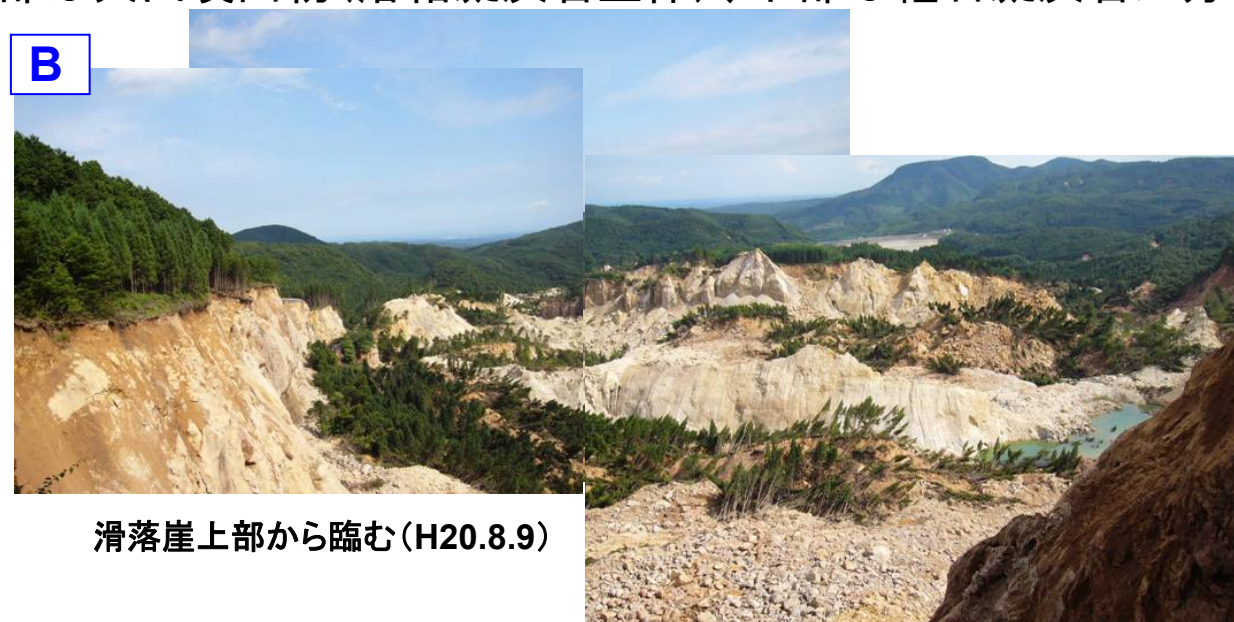
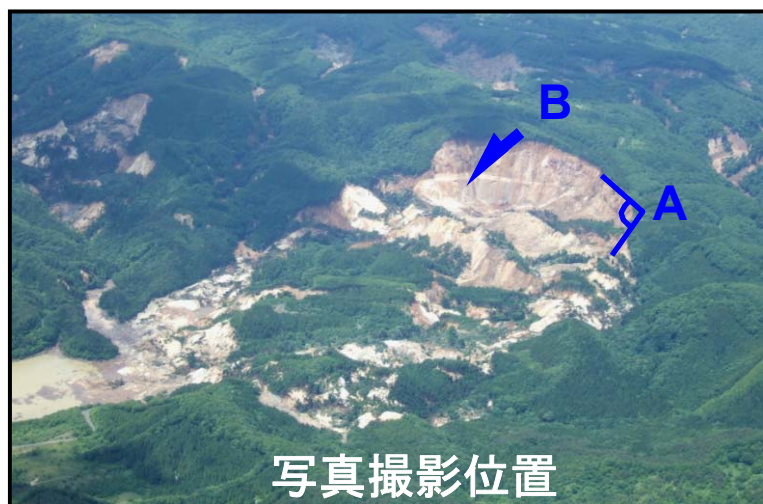
地すべり土塊頭部の引張り部。陥没した凹地形と分離小丘が帯状をなして交互に分布している。

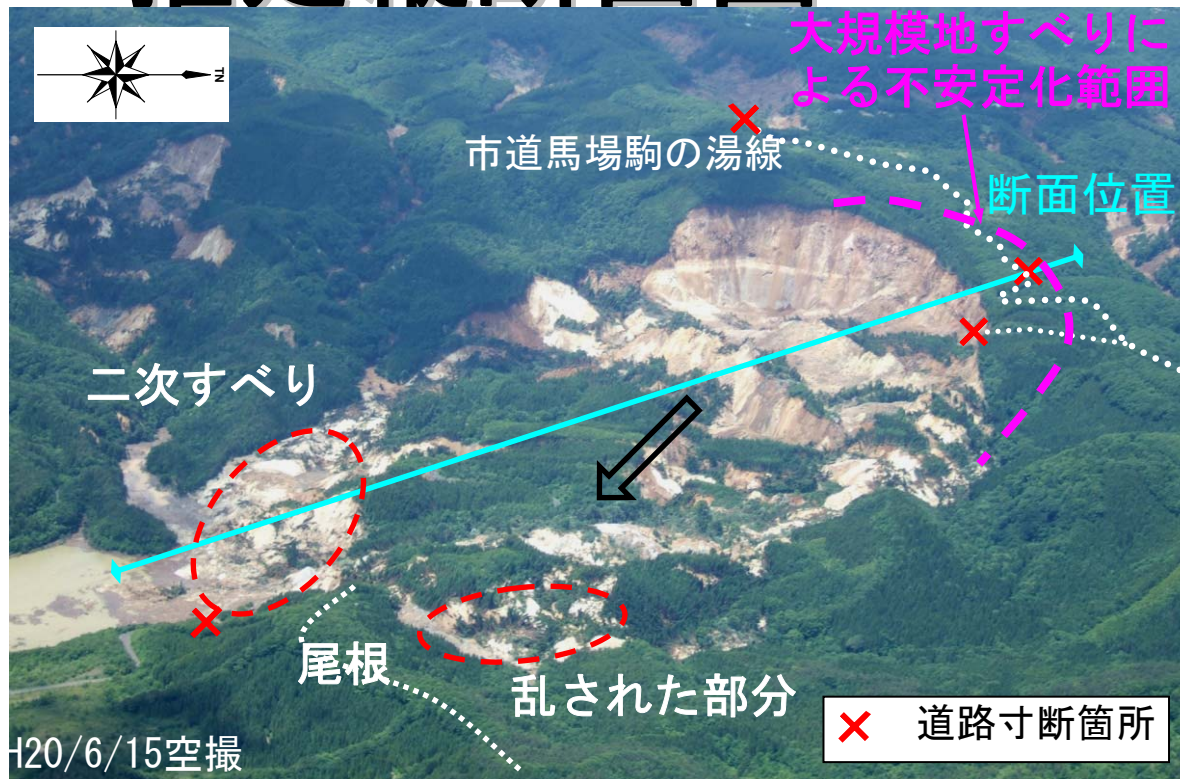
- ・ 本図は地形図と既往ボーリング資料から作成（現在ボーリング調査中）。
- ・ 地すべり発生前の地形勾配は平均 $\angle 10^\circ$ 、すべり面の推定勾配は $\angle 5^\circ$ 程度と考えられる。

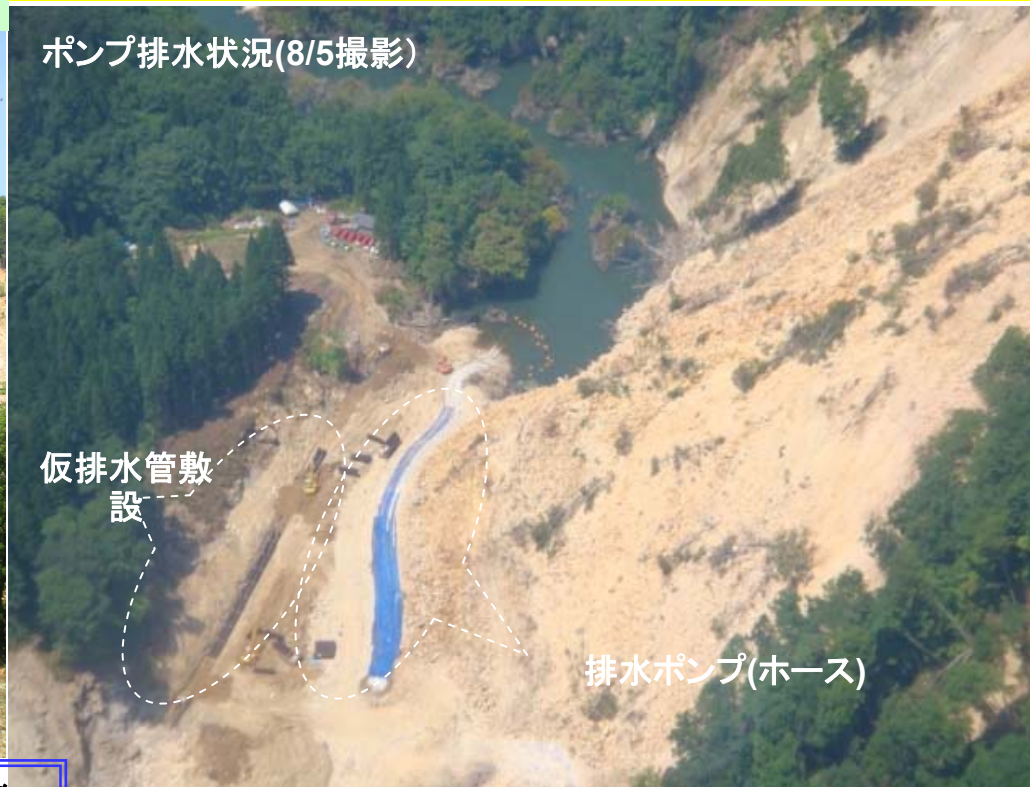
ポンプ排水状況(8/5撮影)

7月5日 9時00分よりポンプによる強制排水開始

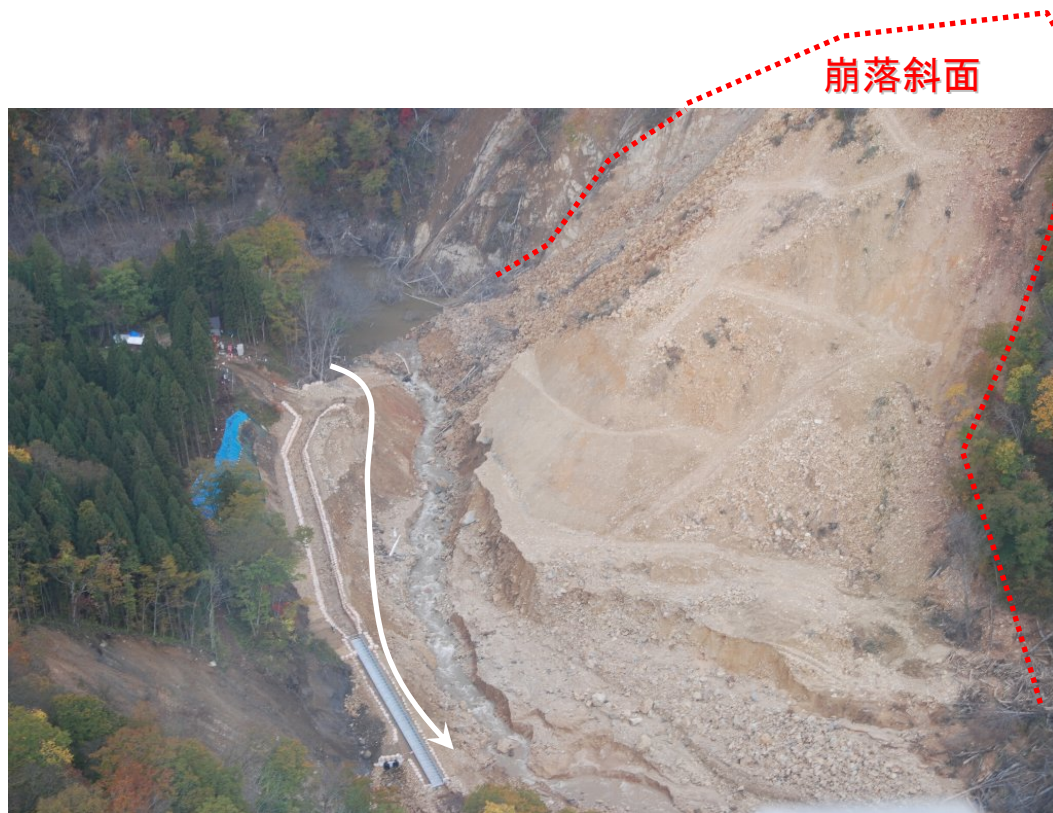
[写真撮影(ヘリより): H20.10.24]

- ・側岸の堆積土砂は中礫程度のものも含まれているが細かい土砂が主体であり、  
今後の出水で側方侵食が進行した場合、再度崩壊が生じる可能性がある。

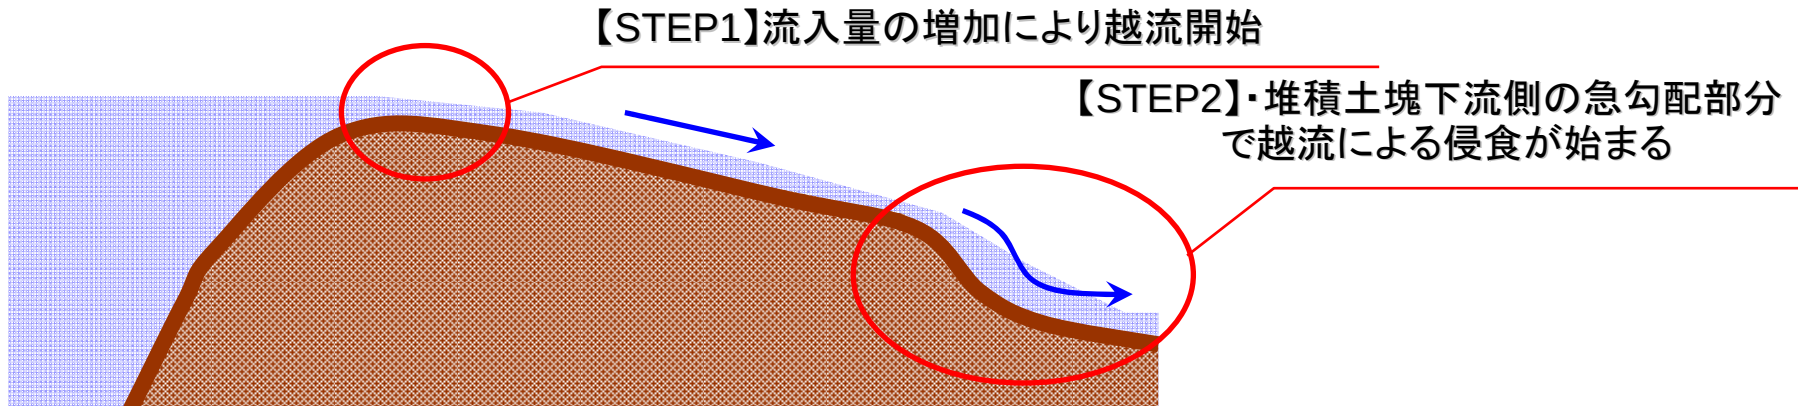
図-1

根拠: 現況を見ていた方へのヒアリングと変化状況を撮影した写真  
及び現地調査等から次のように現象を整理できる

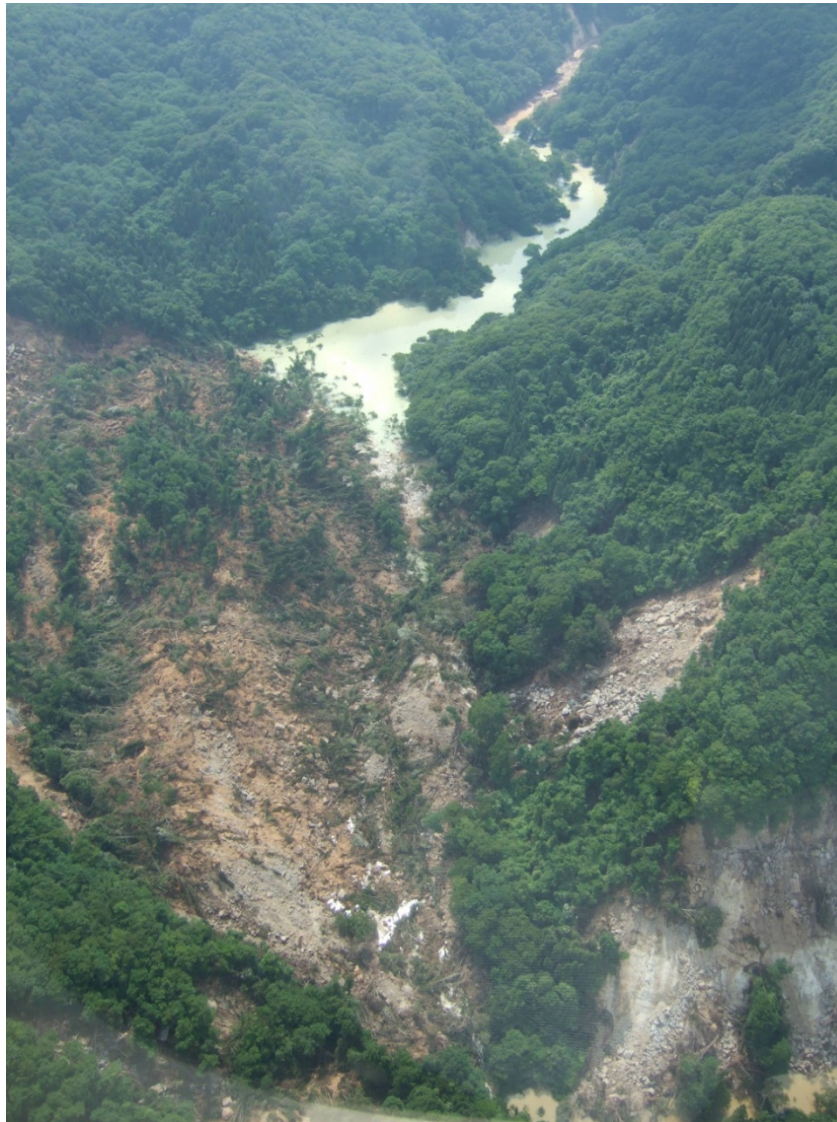
平成20年6月20日13時頃撮影

宮城県栗原市沼倉裏沢地区付近(三迫川) 下流から上流を望む

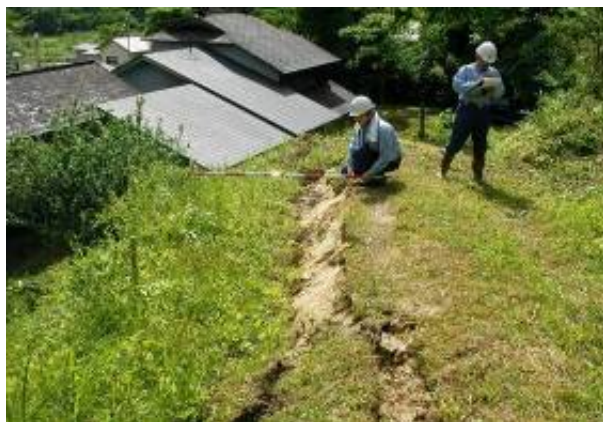
点検で危険度Aと判定された箇所(宮城県旧鳴子町)

◇点検結果：土砂災害危険箇所約1,700箇所を点検。Aランク(応急対応が必要)と判断された20箇所について、岩手県、宮城県、並びに関係市に連絡。県・市は応急対策を実施。

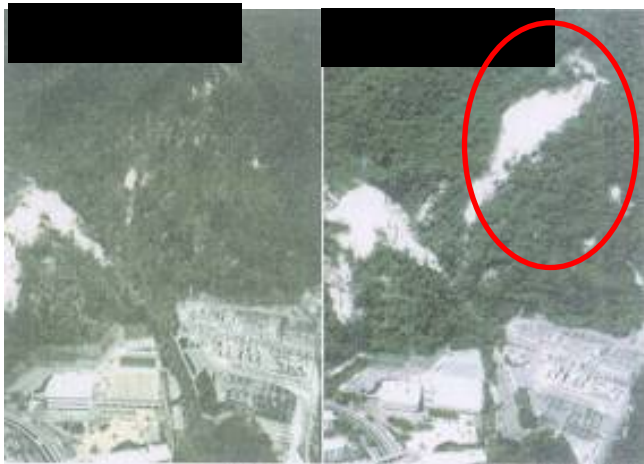
兵庫県南部地震後の鶴甲地区における崩壊地の拡大  
(「地震に伴って発生する土砂災害とその危険箇所」より)
