# 東日本大震災を踏まえた建築分野の 研究の展開

国土技術政策総合研究所  
建築研究部長 西山 功

# 現地調査レポート

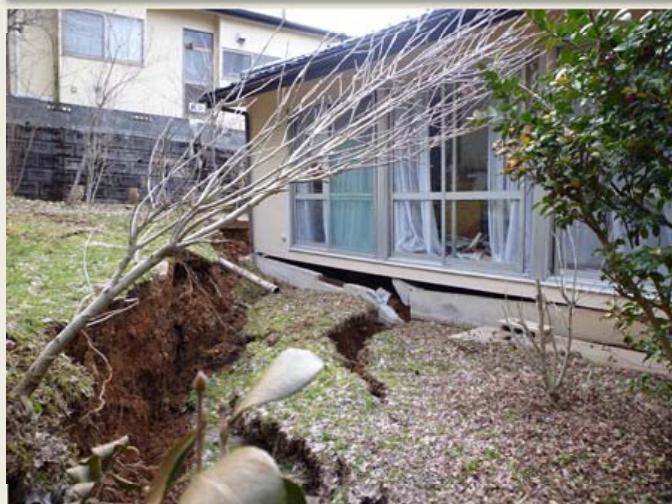
地盤破壊による基礎の破壊

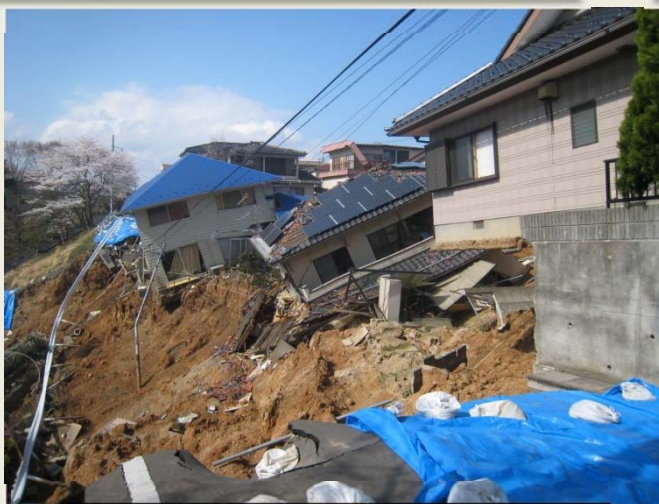
開発中の丘の地盤のすべり

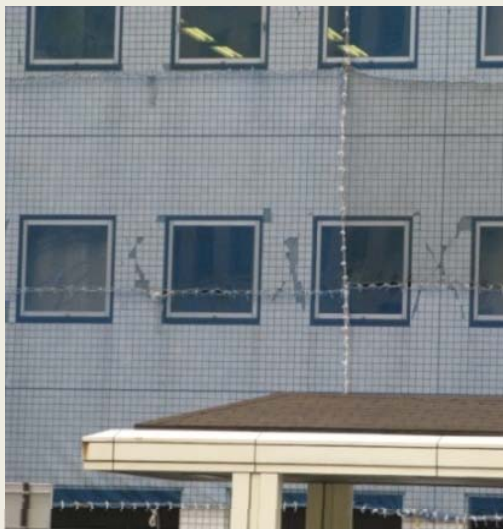
ひび割れとタイルの  
剥落

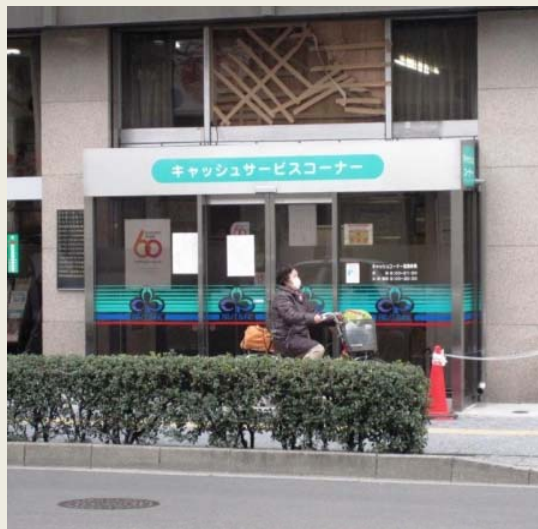
ガラスの破損

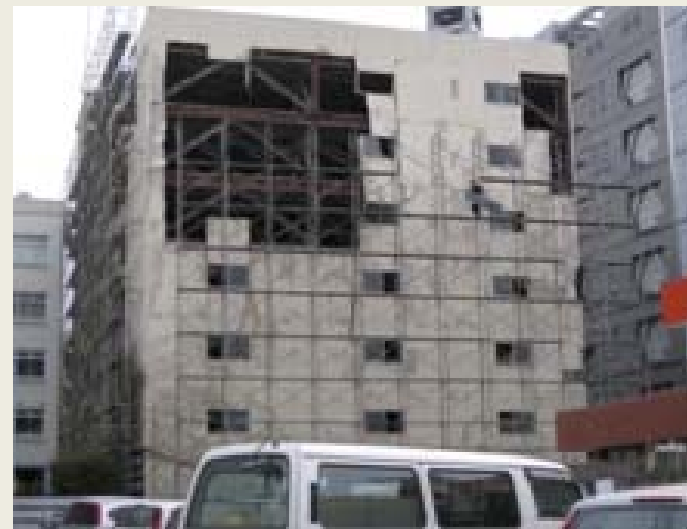
外壁パネルの落下

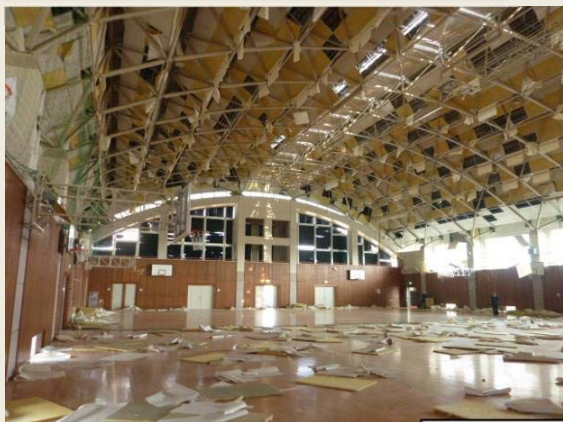
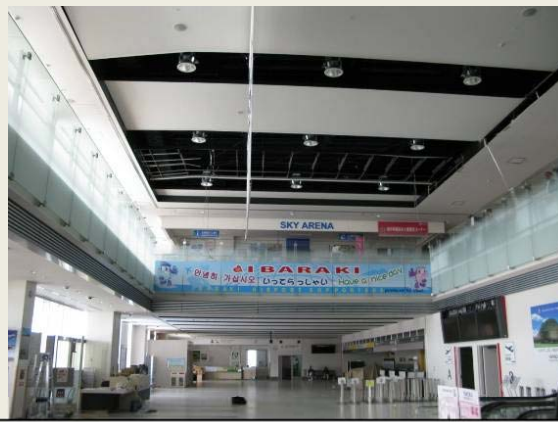
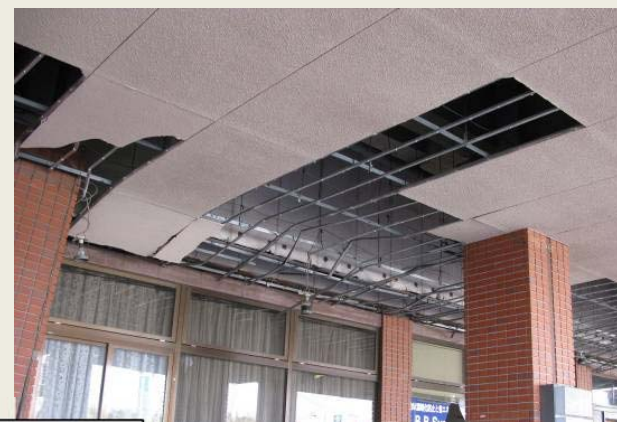
吊り天井の損傷、落下

しかし、液状化被害、大空間の天井落下、そして免震建物のダンパーの被害については早急な対策が必要である。

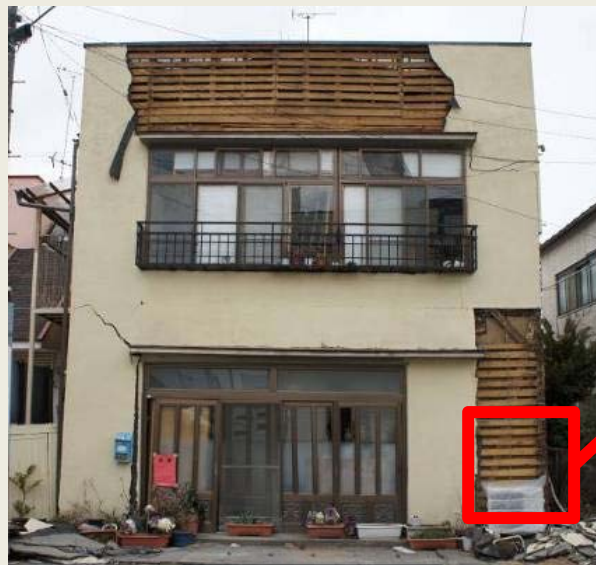
生物劣化

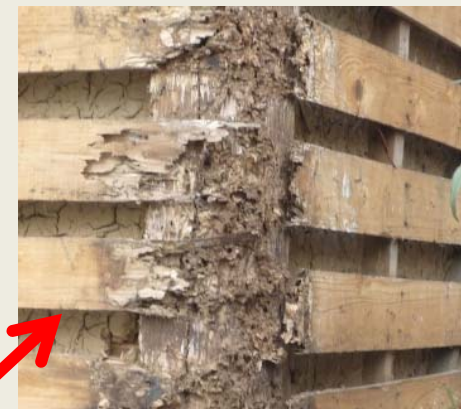
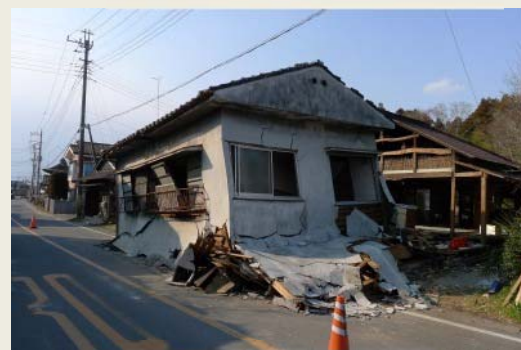
1層の崩壊

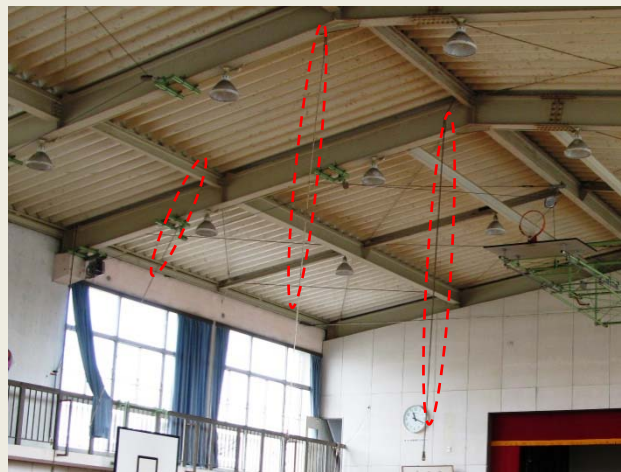
水平ブレースの破断

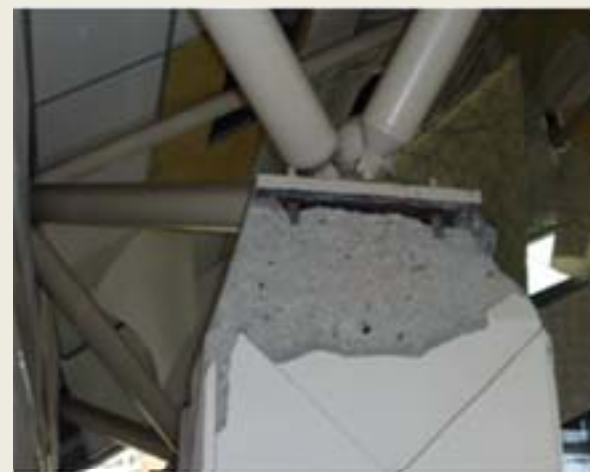
接合部コンクリート剥落

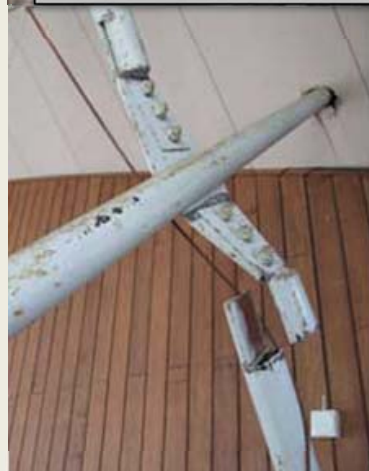
接合部ブレース破断

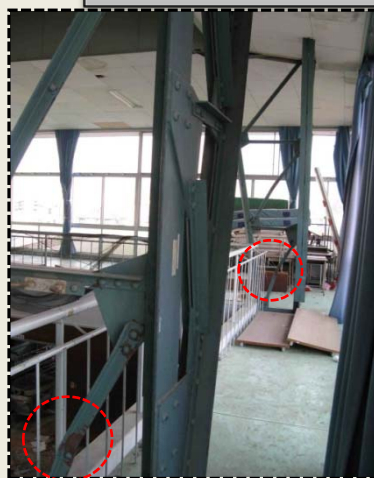
ラチス柱の斜め材の座屈

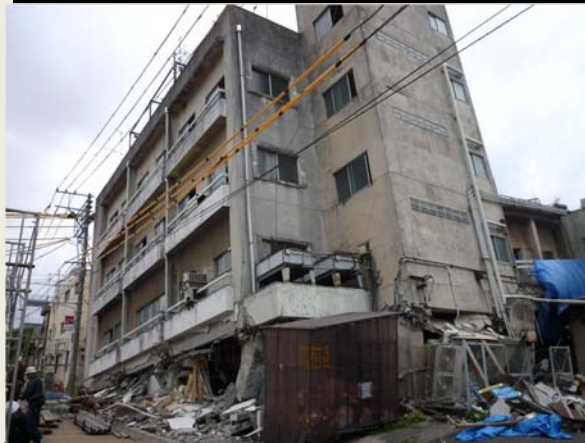
柱のせん断破壊による  
弱1層の崩壊

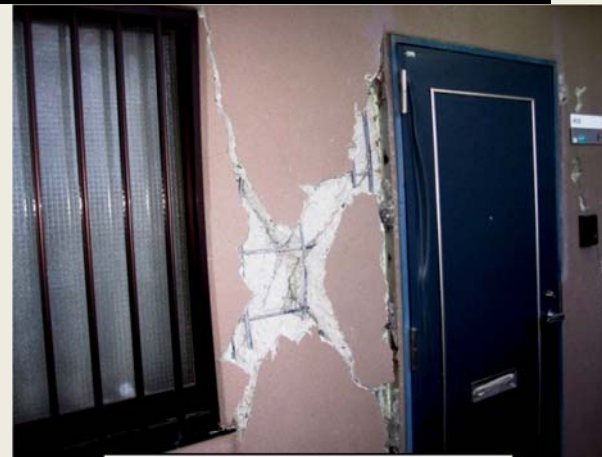
非構造壁のせん断破壊

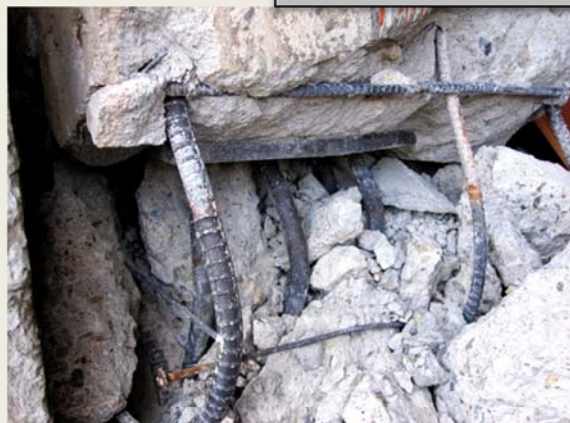
SRC造露出柱脚のアン  
カーボルトの抜けだし

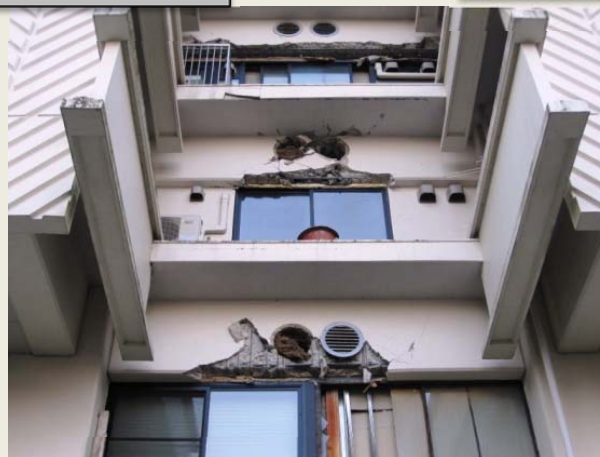
境界ばりのせん断  
破壊

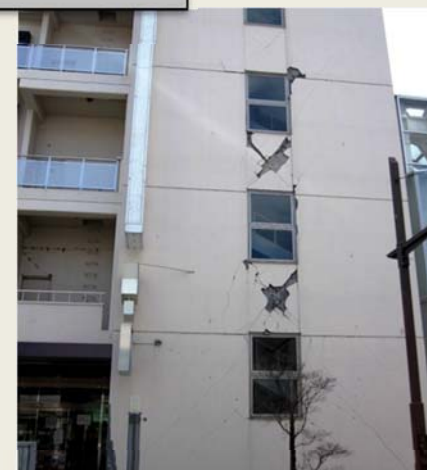
耐震壁開口部の  
せん断破壊

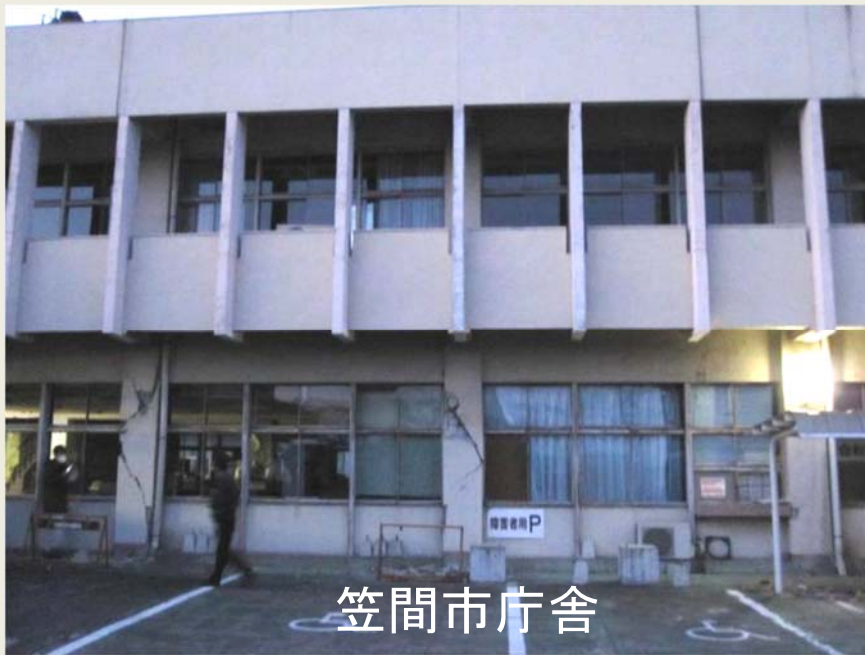
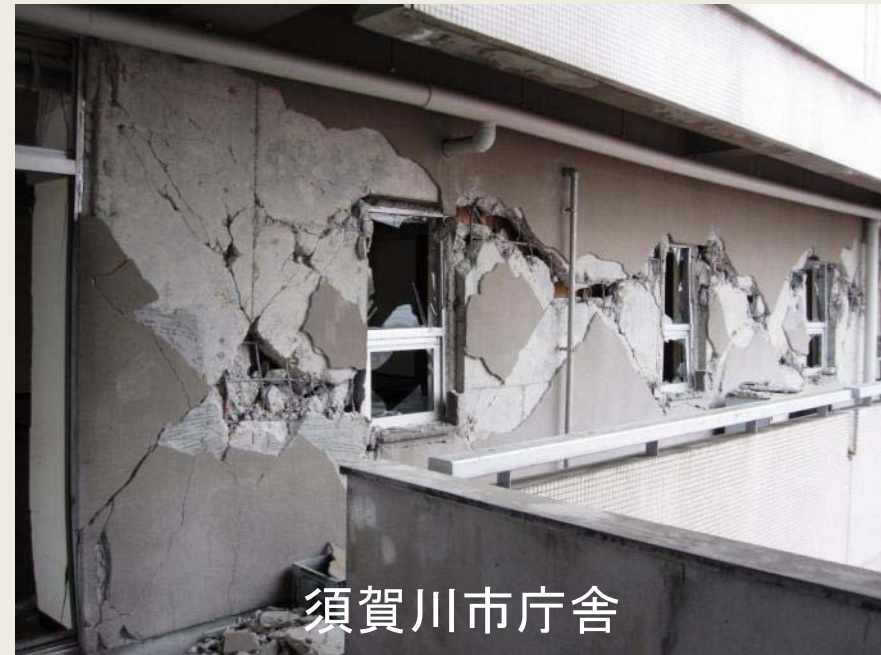
- 旧耐震基準で設計された10以上の庁舎が顕著な構造被害を受けた。短柱のせん断破壊と支持力喪失。これらの建物は、緊急対策本部としては使うことが出来なかった。
- 機能維持のための被害軽減が強く求められる。

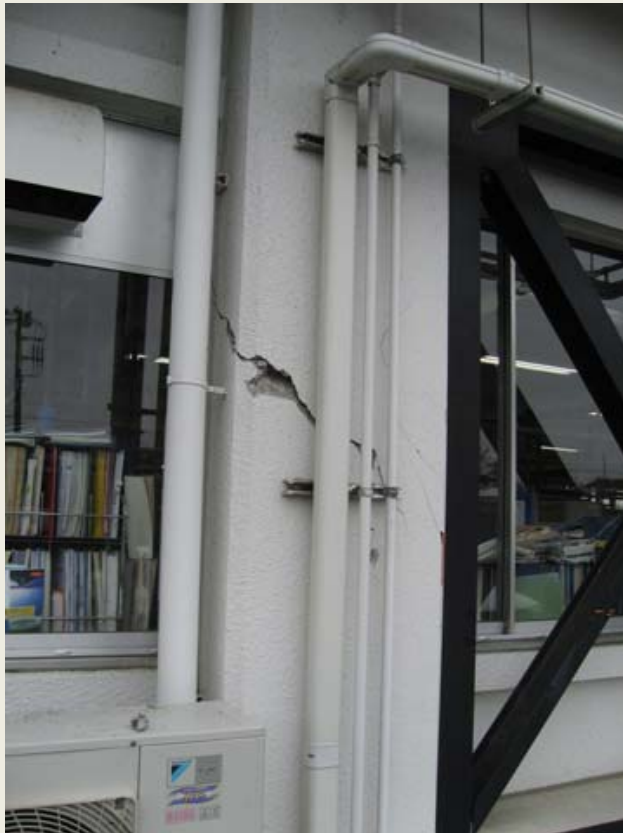
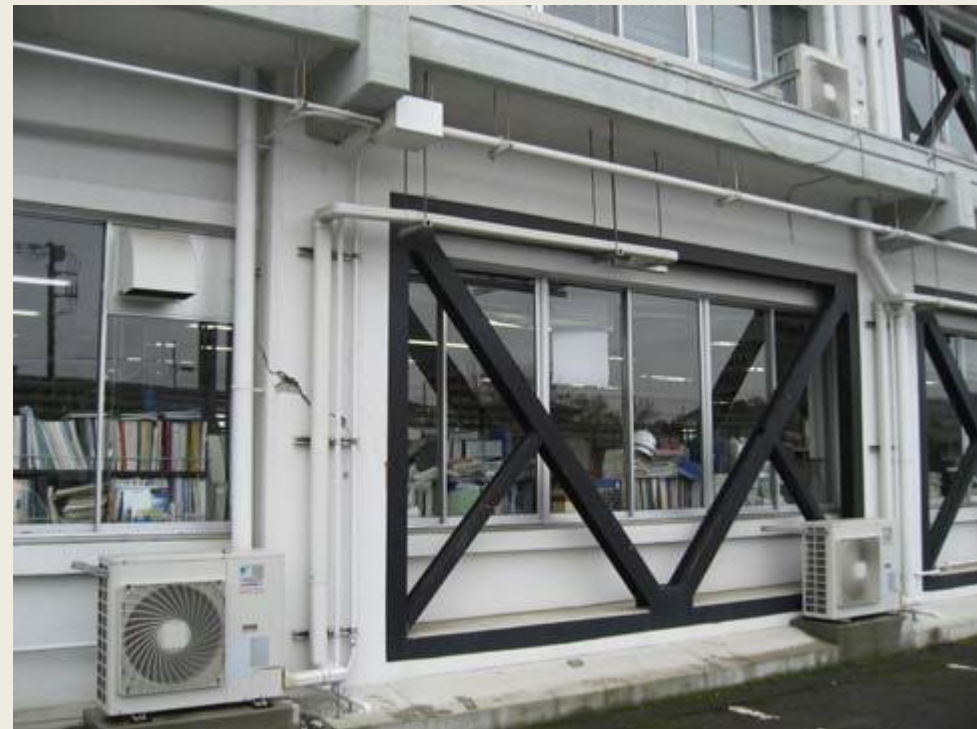
- 耐震改修した建物のほとんどは、崩壊を防ぐことにより人命をしっかりと守った。
- いくつかの耐震改修した建物において損傷が観察された。

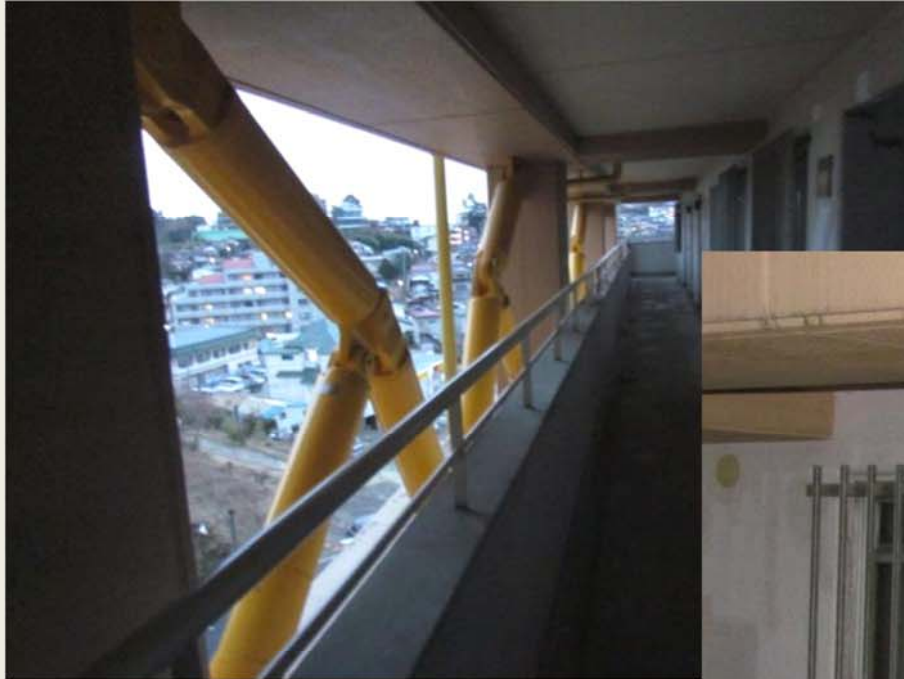
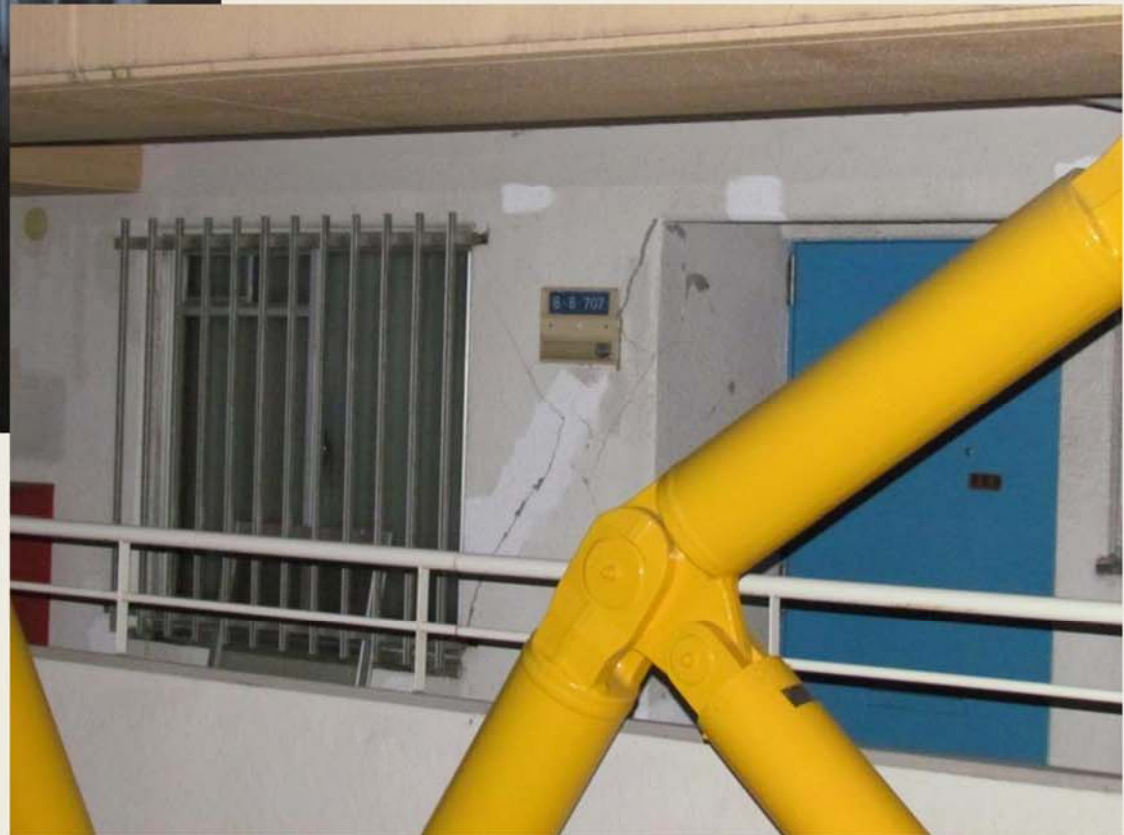
オイルダンパーで耐震改修された集合住宅で非構造壁に損傷が見られた。

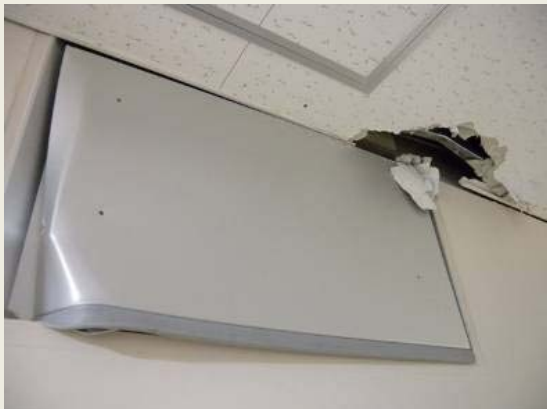
耐火カバーの損傷

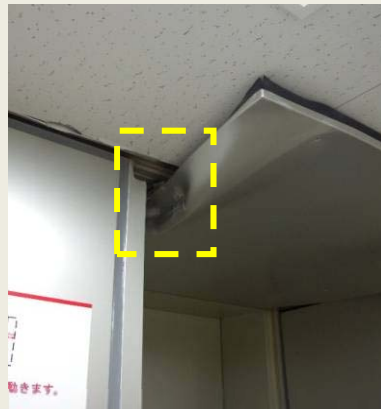
エキスパンション  
ジョイントの損傷

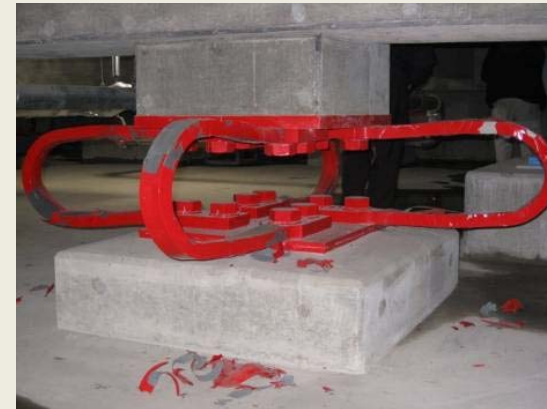
U字形ダンパーの  
塗装の剥離

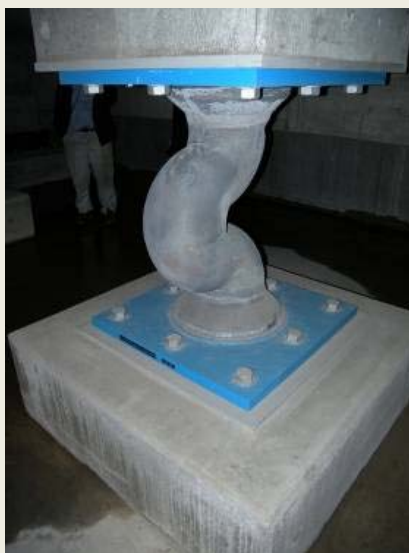
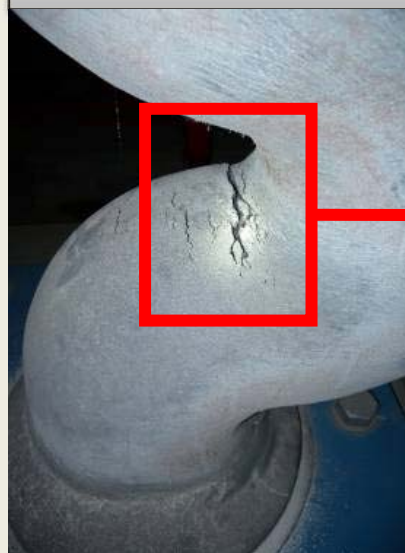
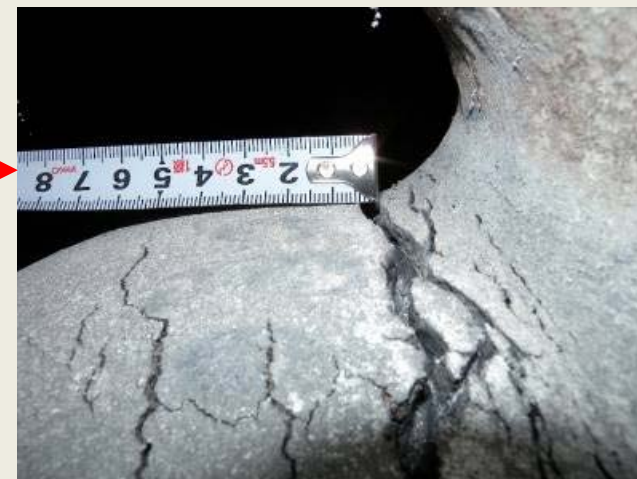
鉛ダンパーと表面の亀裂

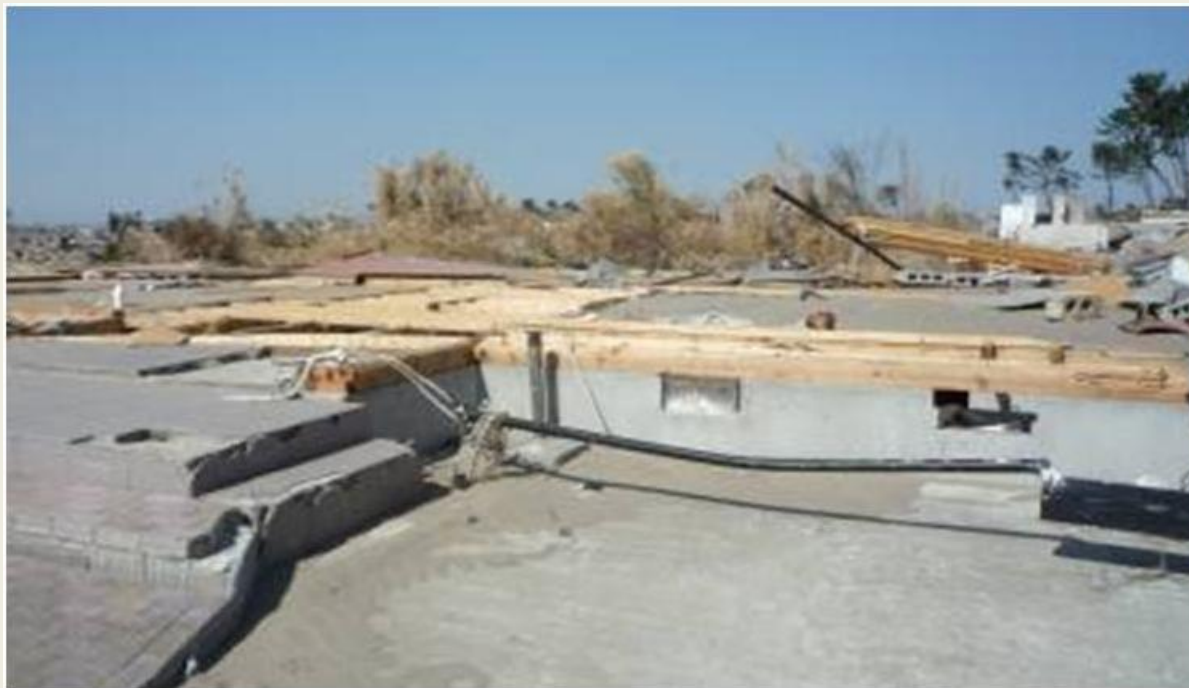
最大浸水深が6m(2層木造の軒高さに相当)以上の地域では、1層や2層の木造はほとんど流失した。その一方で、最大浸水深が1m程度では、ほとんどの木造は残存した。

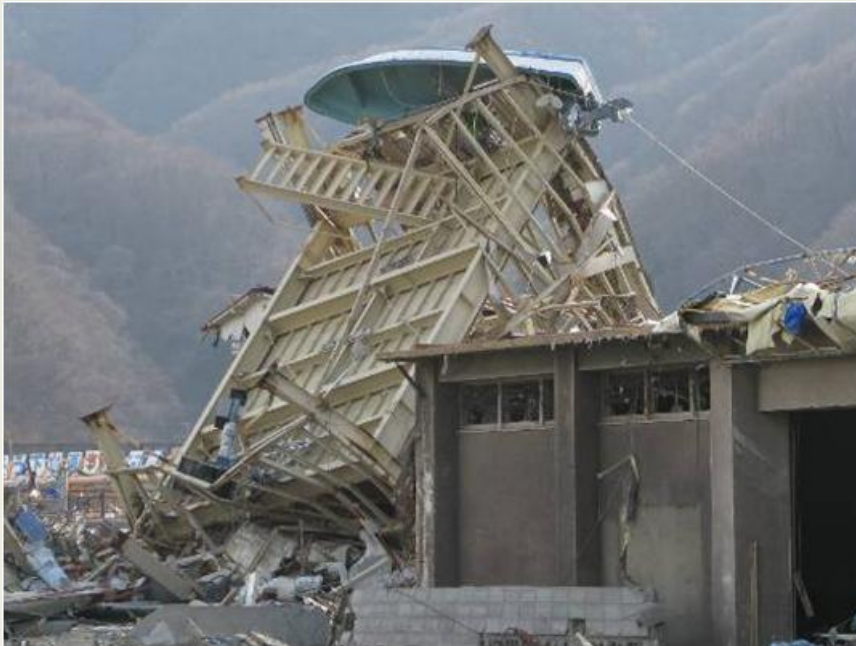
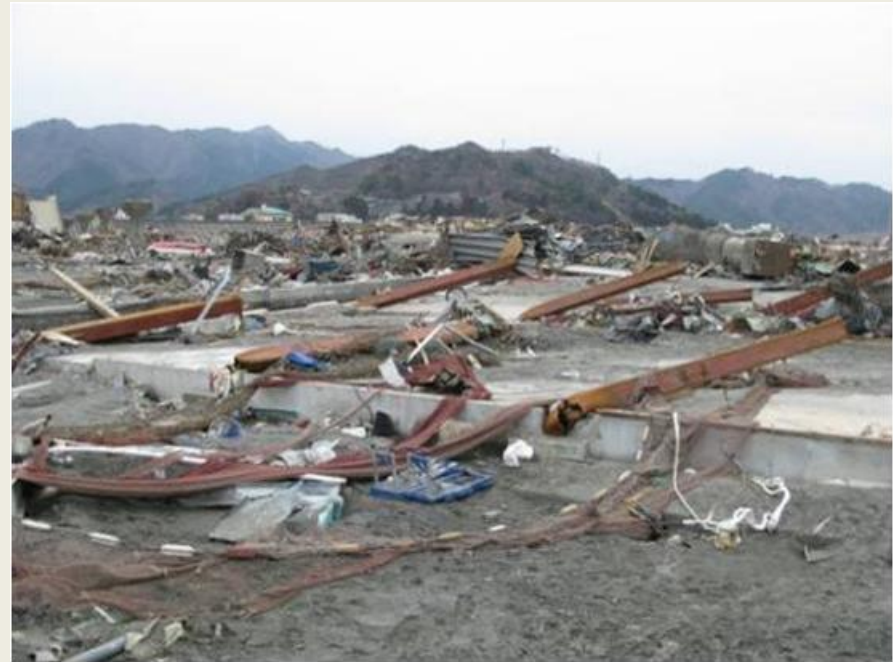
柱脚部アンカーボルトの破断により移動したと考えられる建築物(左)や津波波圧により1層が傾斜した後に1層柱に引張力が作用し、1層柱頭位置の接合部で破壊が発生したと考えられる建築物(右)が見られた。

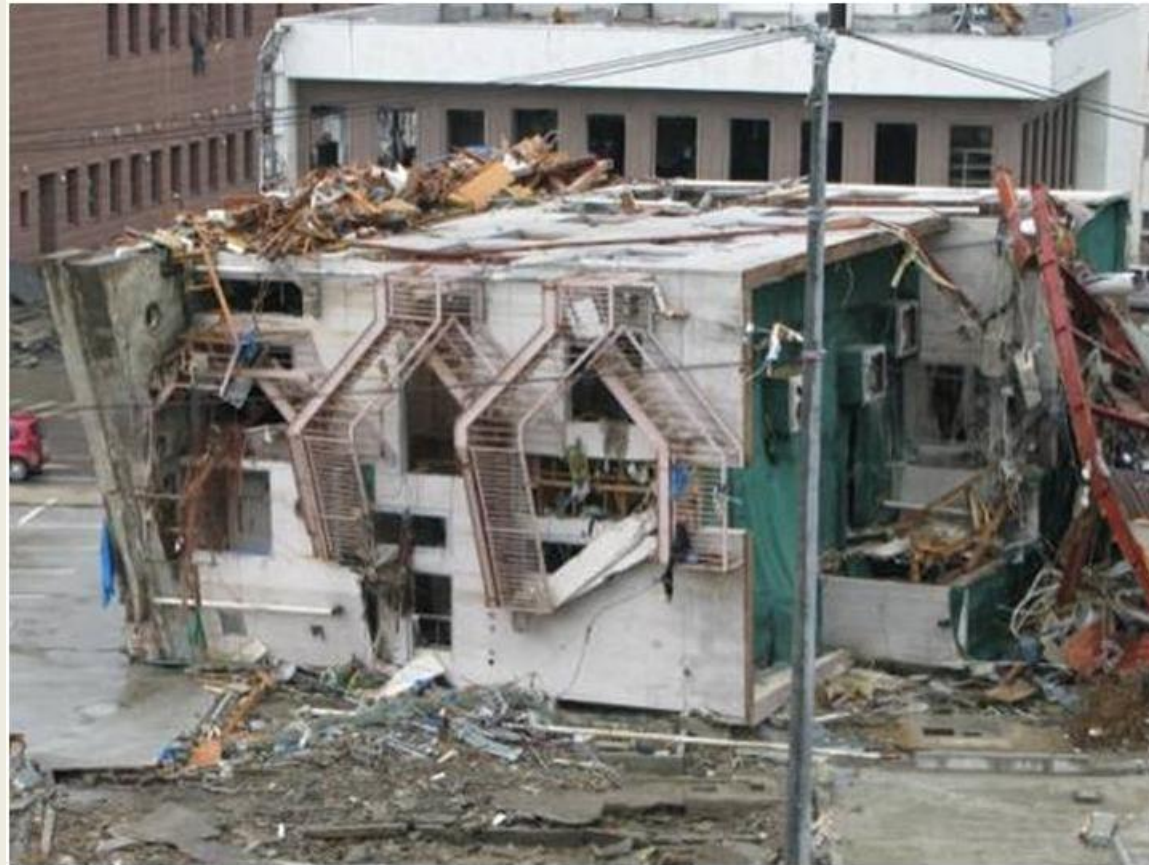
基礎も含めた建築物全体が転倒したケースが見られた。ALCパネルの外装材は破壊されずに残存している。

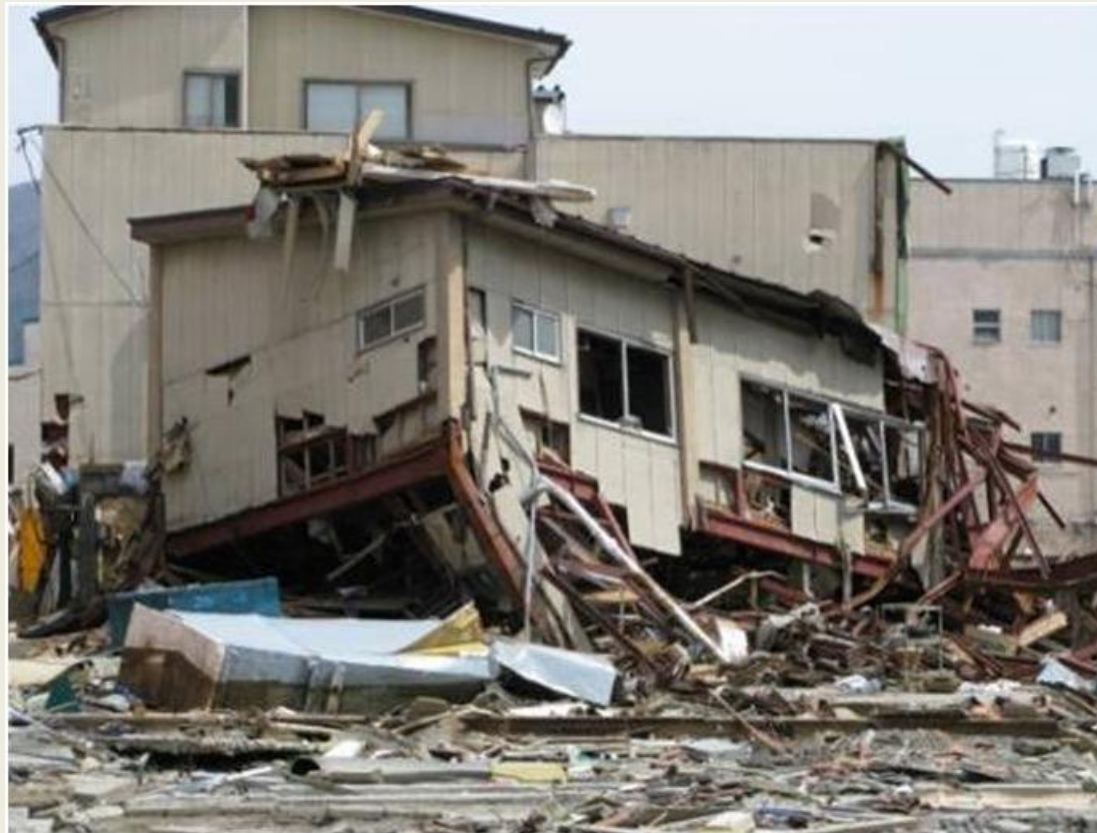
構造躯体の崩壊には、2層鉄骨造の1層での層崩壊や海岸沿いの倉庫の部分崩壊があった。

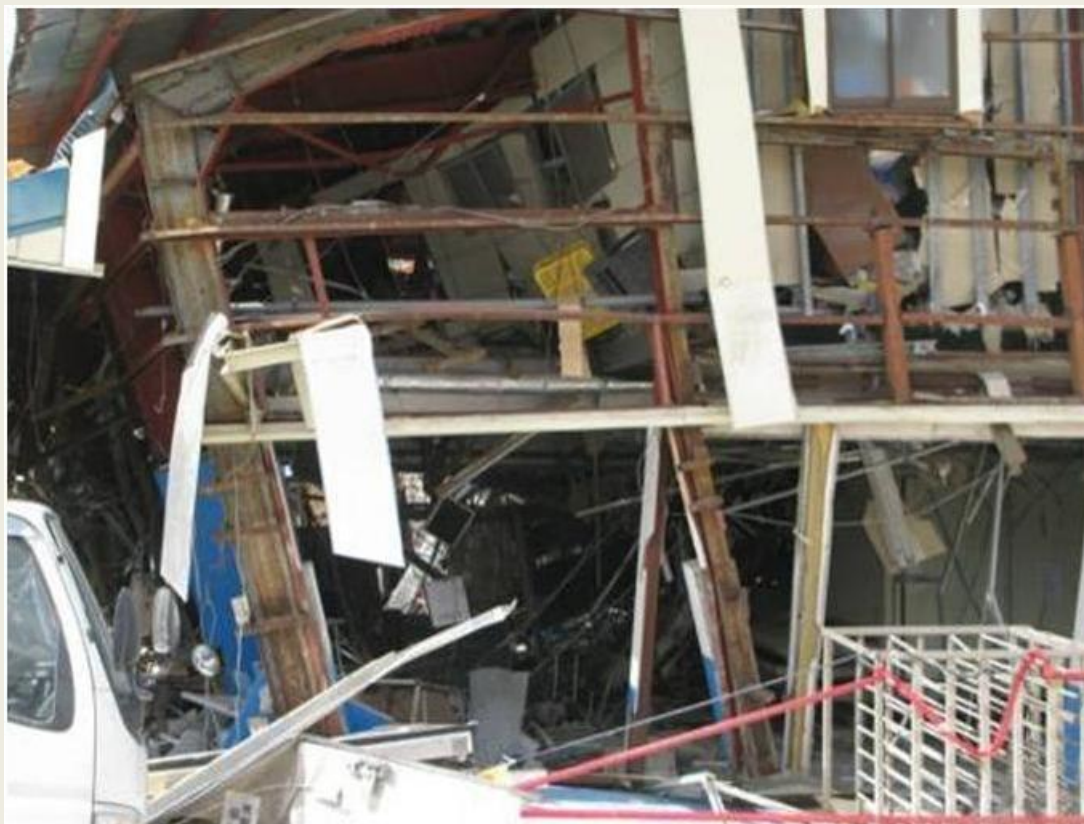
構造躯体のみが残存している鉄骨造において、軽度の傾斜がしばしば見られた。そのような一例として、山形ラーメン屋根をもつ鉄骨造が大きな残留変形を生じているにもかかわらず崩壊していないものであった。

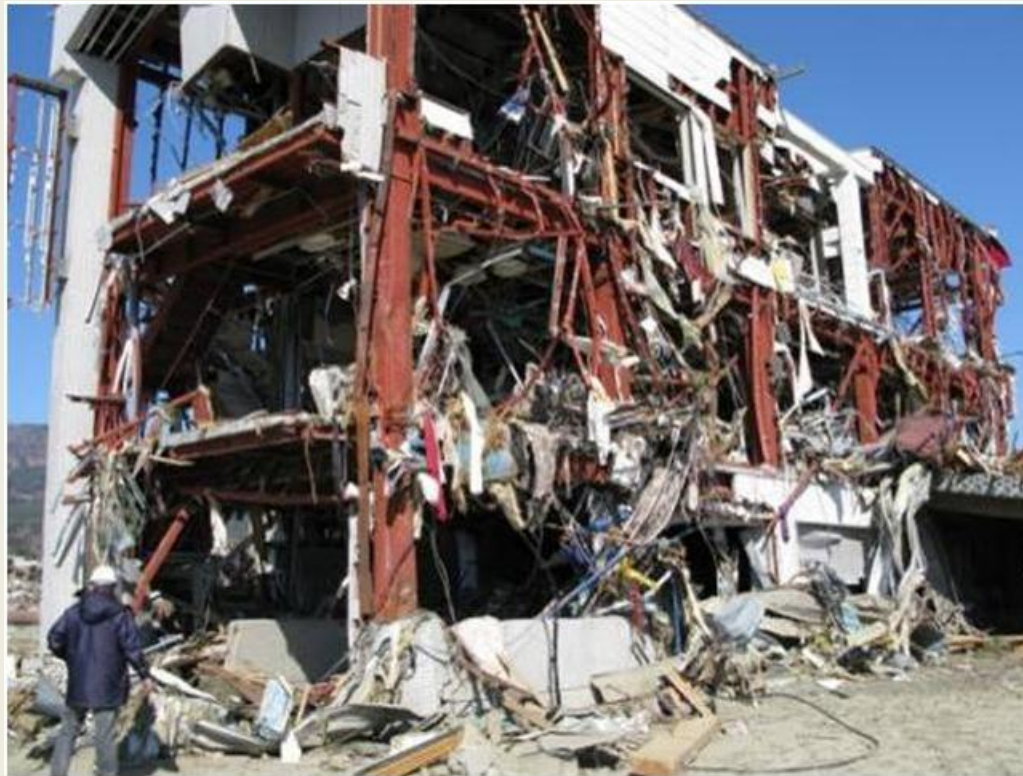
ALCパネル外壁がほぼ完全に破壊・流失し、鉄骨骨組みのみが残されている。このような例は多く見られた。

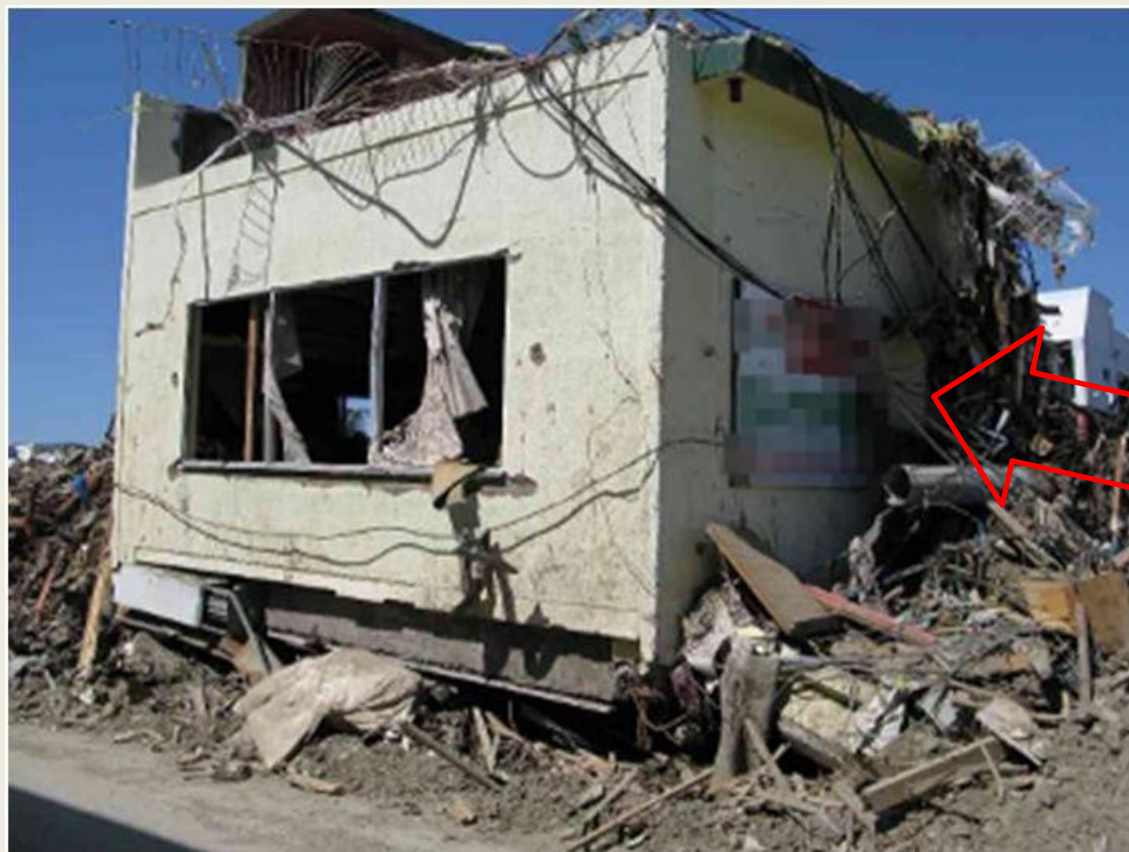
建築物の1層の柱頭と柱脚が曲げ降伏し、2層建築物の1層部分に層崩壊が生じた。

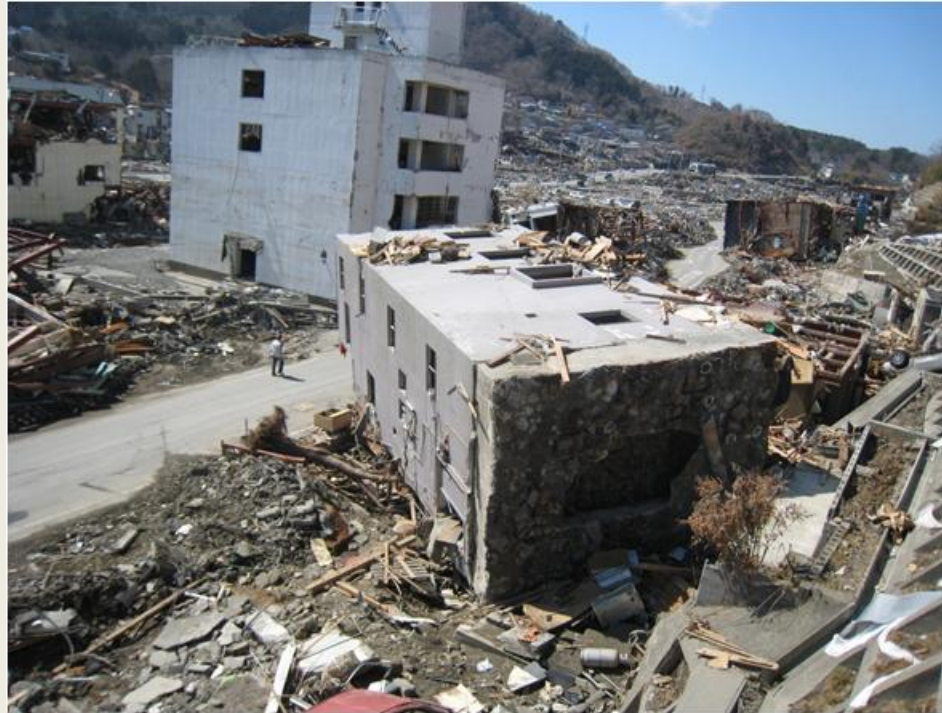
4層以下の建築物において転倒が見られた。すべての転倒建築物において、浸水深は建物高さを超過していた。転倒では、横に倒れたもののほか、ひっくりかえったものもあった。

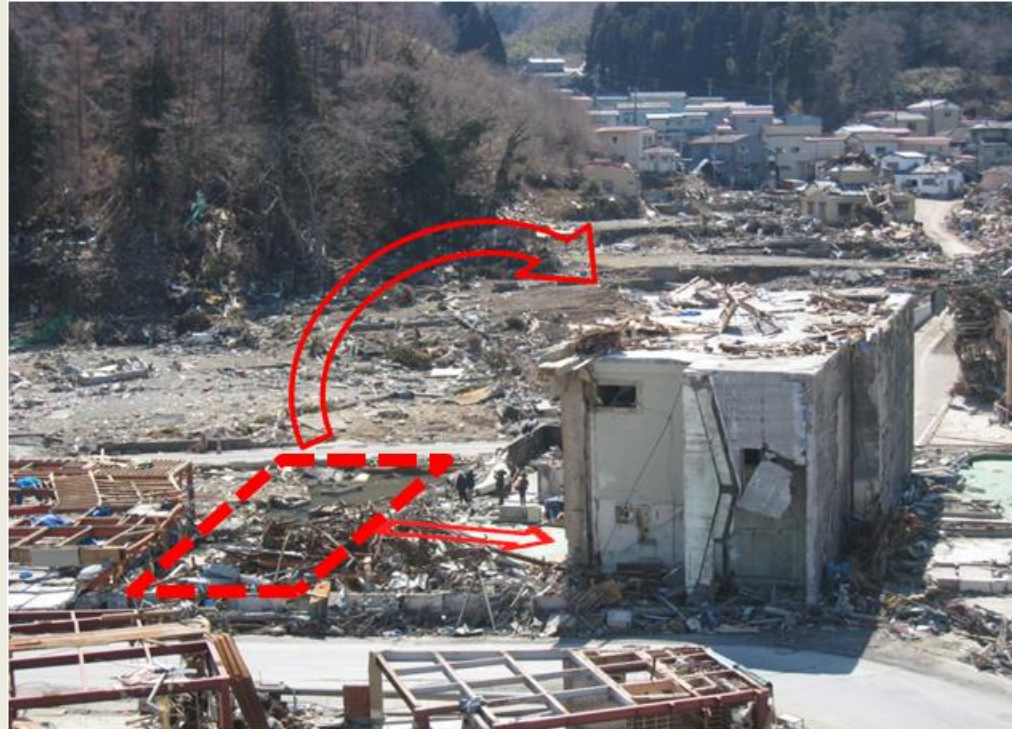
多くの転倒した建築物では元の位置から移動していた。大きな浮力が建築物に作用したものと考えられる。移動したり転倒した建築物では、地上に引きずったような痕跡は見られなかった。

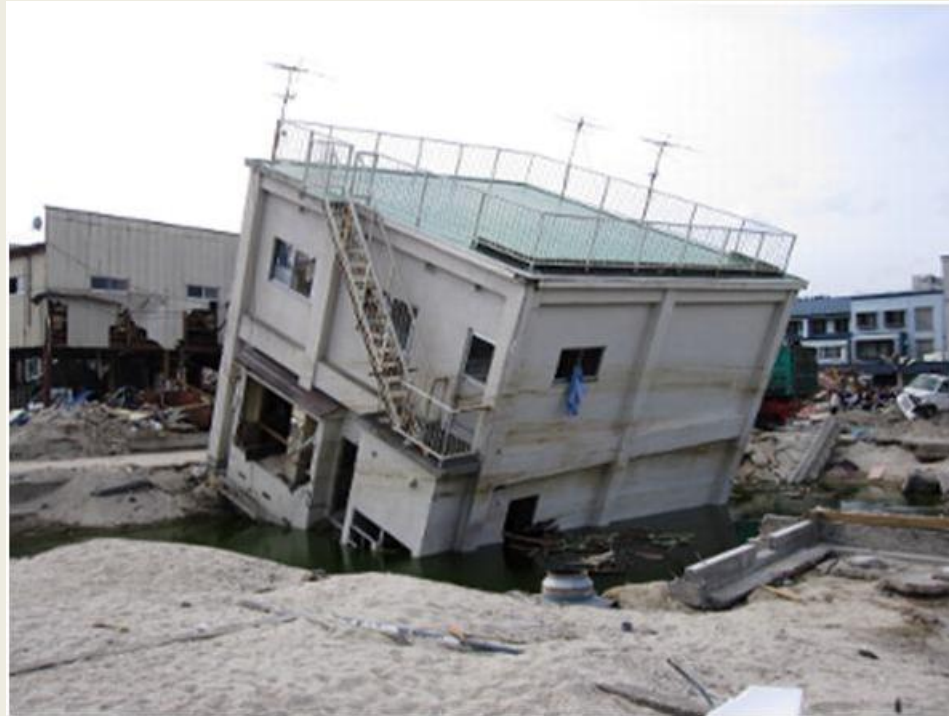
津波が建築物に作用する時に、建築物のコーナーに強い流れが発生し、洗掘によって地面に大きな孔が形成される。一例では、マット基礎の建築物がその孔に倒れ込んだ。

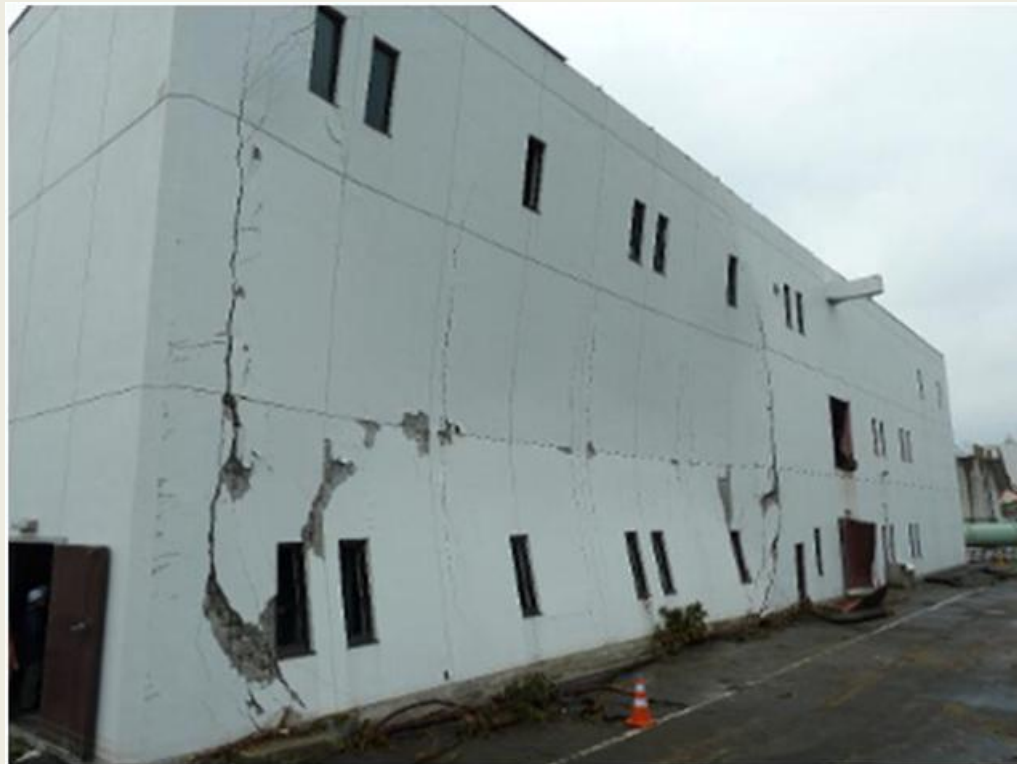
ダブル配筋の300mm厚さの壁が、津波による圧力で曲げによりメカニズムを形成した。なお、支持スパンは10m以上であり、2層床がない建築物であった。

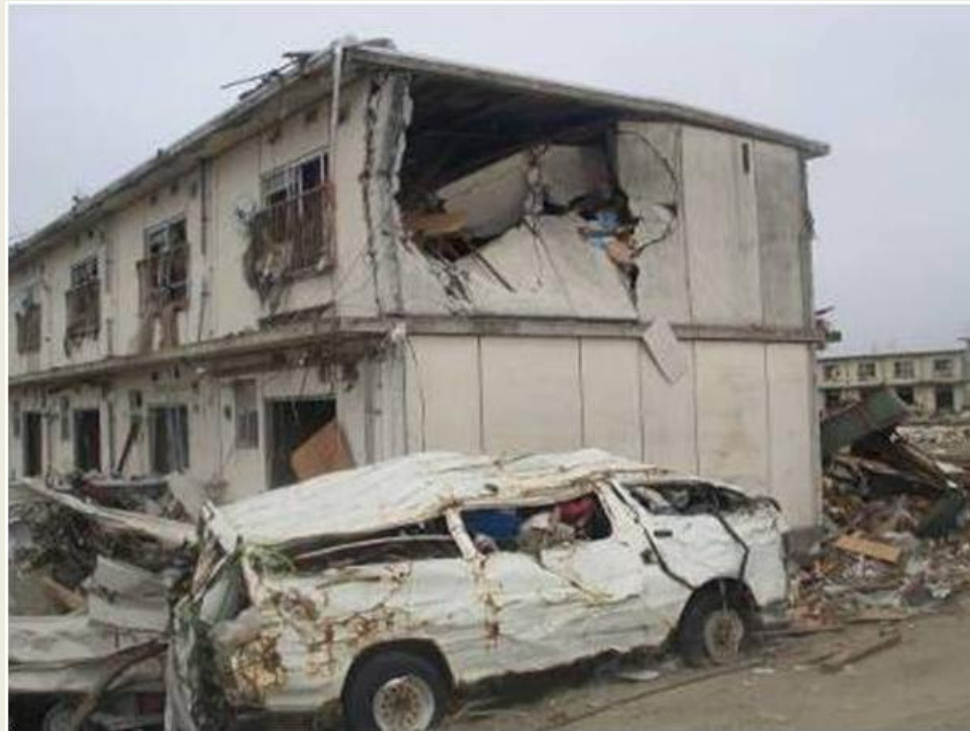
漂流物の衝突は、窓や天井などの非構造部材において見られた。構造骨組みの明確な損傷は多くはなかったが、集合住宅において漂流物の衝突による明らかな壁の破壊が見られた。

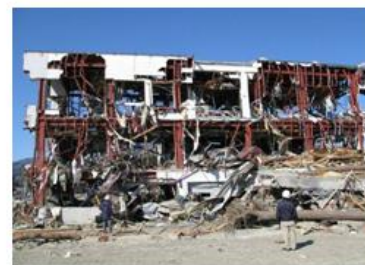
写真1 建物外観

| 津波後の状況 | 建物の状態 | 原位置に残存 | 1×5スパン、外装材が脱落しているが躯体に損傷は見られない |

- ・ 外装材は、ほぼ全て剥落している
- ・ 1階柱口-300×300、桁行梁 H-300×150×6.5×8、梁間梁 H-396×199×7×11
- ・ 津波作用面の反対側に隣接する RC 造 2階建て躯体の被害は軽微であった

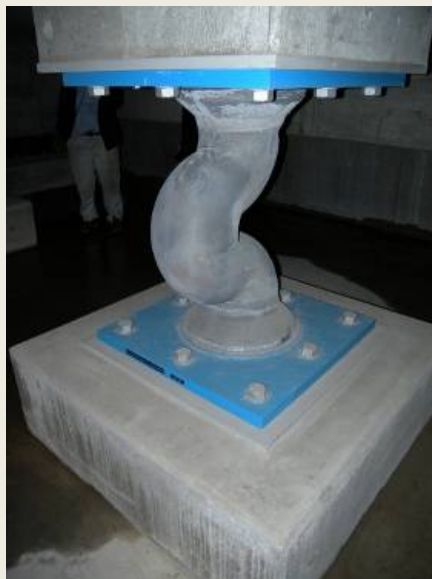
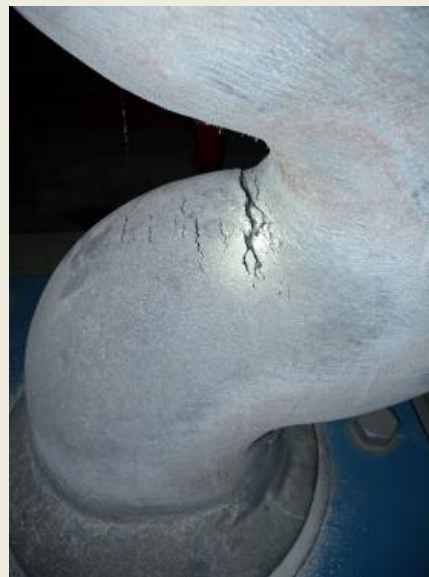
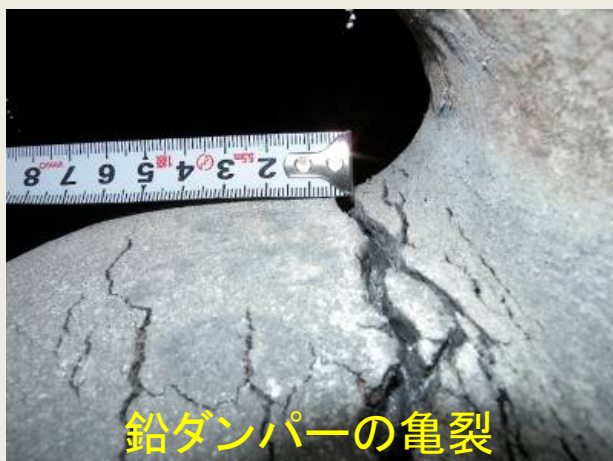
鉛ダンパーの亀裂

【鉛ダンパーは外観から調査可能】
