国土技術政策総合研究所講演会

# 過年の地震被害に重ねる 2016年熊本地震による建築物被害

久保 哲夫  
東京大学・名誉教授

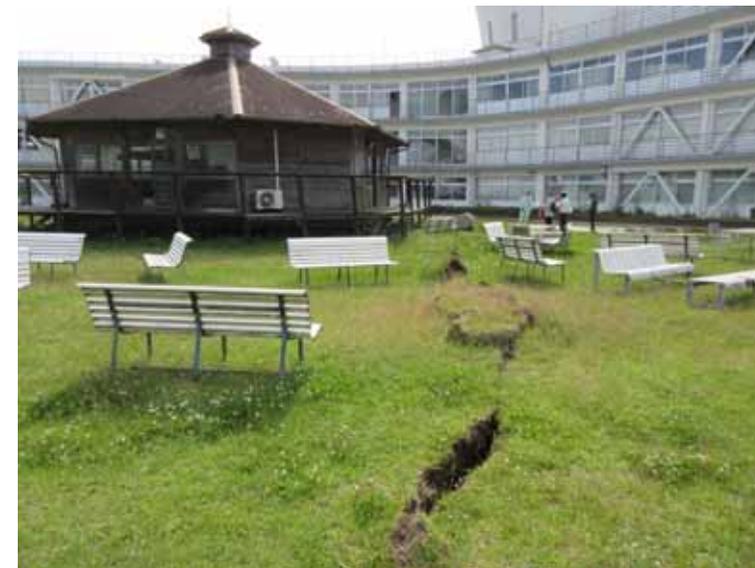
熊本県南阿蘇村の学校校舎庭に出現した地表地震断層:地裂は校舎棟をつらぬき、校舎棟に損傷を生じ、地裂至近の学生サークル棟に損傷を生じた。(2016年5月18日撮影)

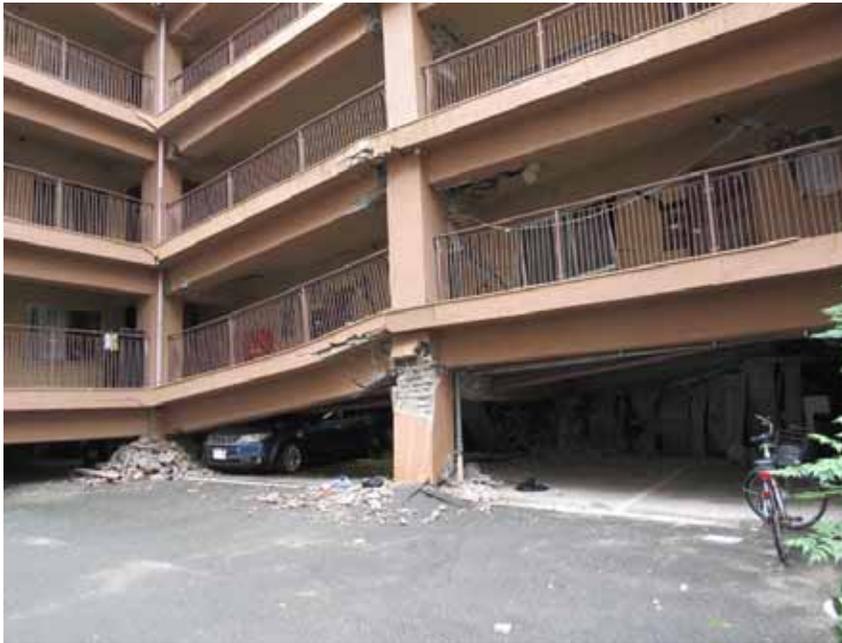
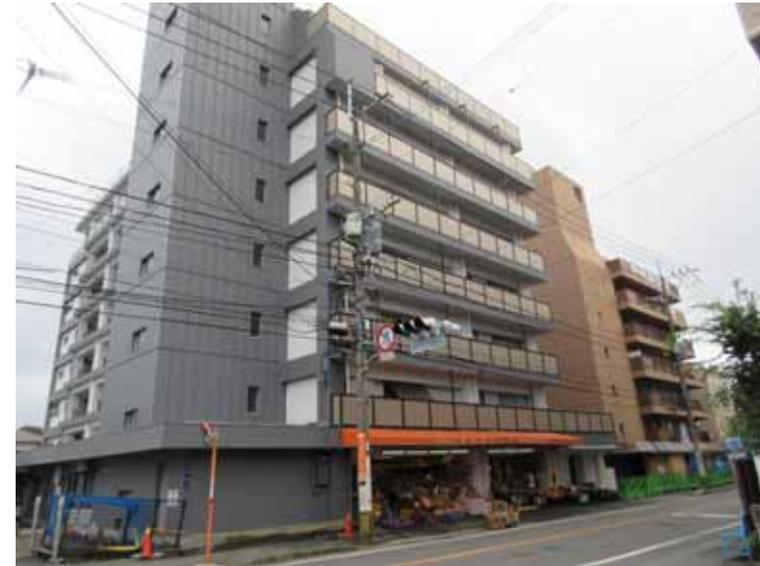
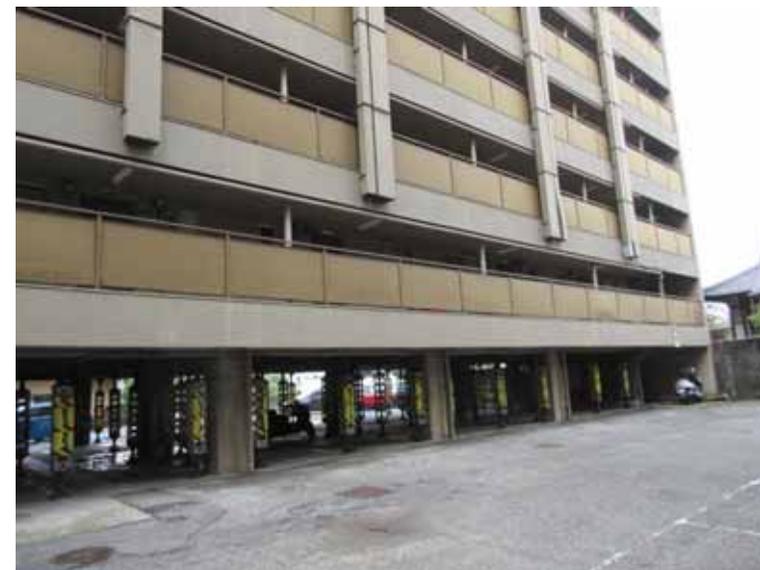
写真. 既存不適格の鉄筋コンクリート造建物の層崩壊: 写真左上 1階駐車場が層崩壊したK0建物; 写真右上 損傷が認められなかった1階店舗のK2建物(奥がK0建物); 写真右下 1階駐車場に鉛直支持サポートが設けられていたK1建物; 建設年代は異なるが、何れも、1981年以前の耐震設計規定による既存不適格建築物である.

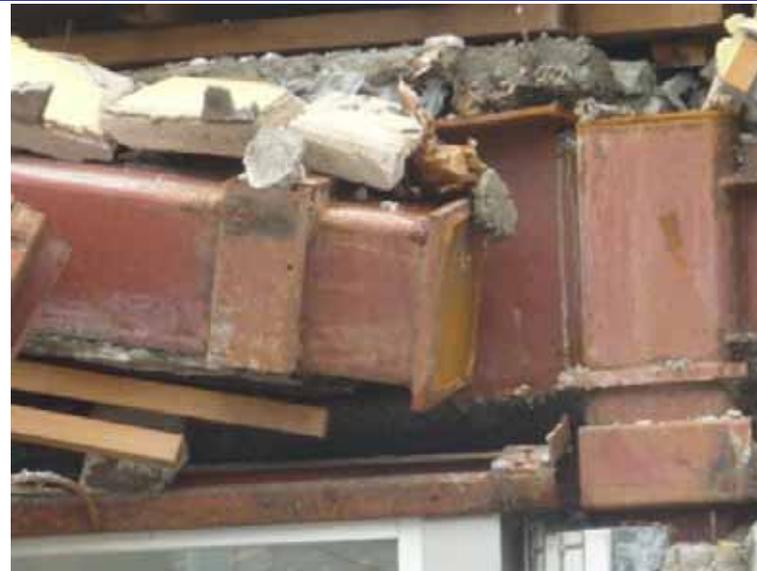
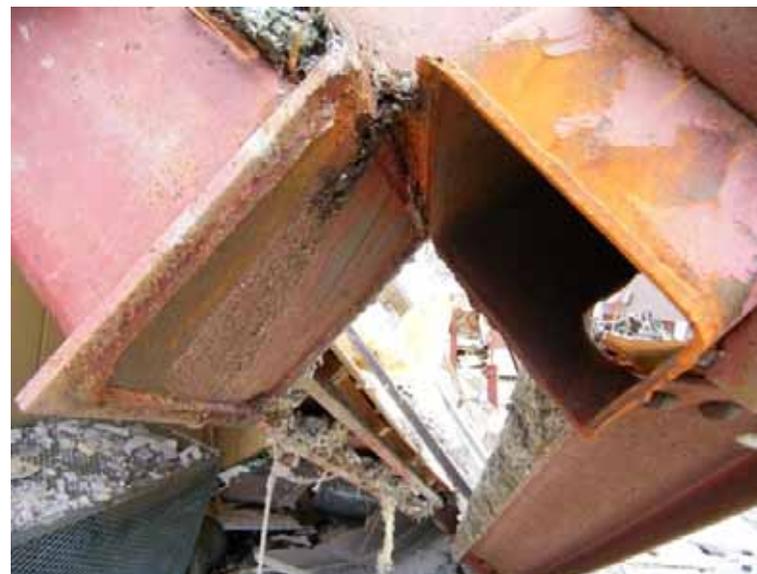
完全溶け込み溶接にすべき部分をすみ肉溶接し、不適切な溶接施工が要因と考えられる

柱梁接合部パネルとダイアフラム間の溶接部の破断

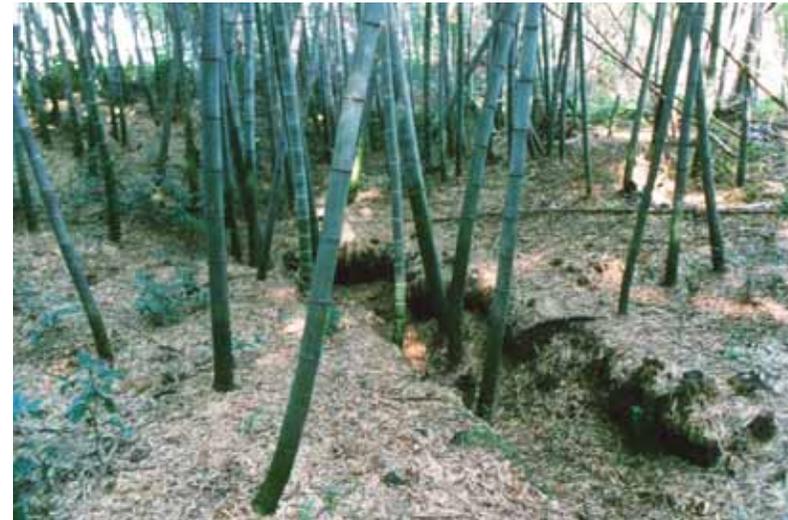
写真。岐阜県本巣市の竹林に認められる大森の亀裂。(飯田汲事氏の指導・案内による。)

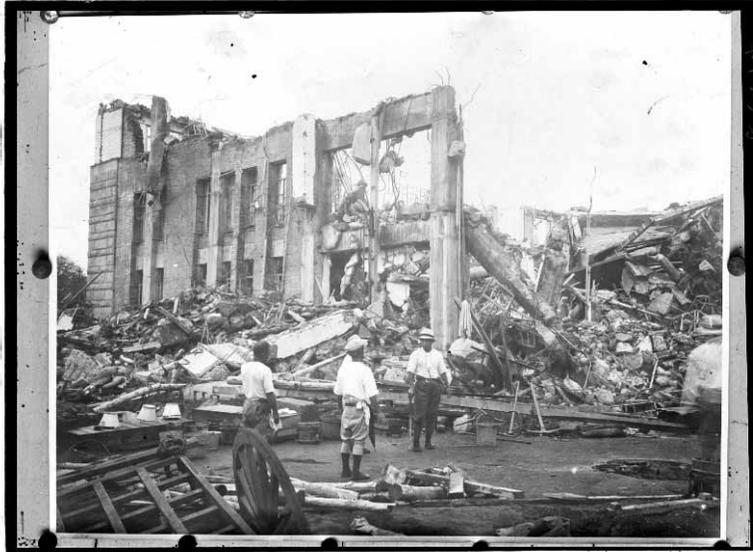
写真。全壊した内外ビル。(写真:東京大学工学部武藤研究室蔵)

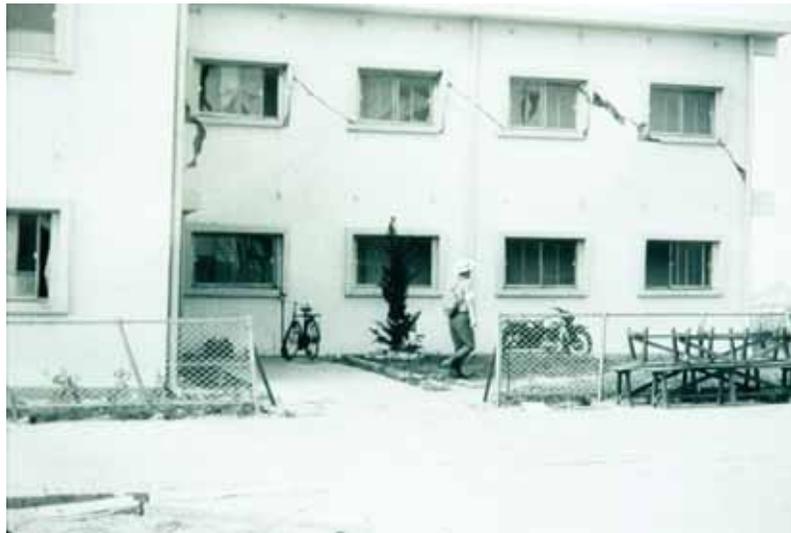
写真。液状化により片側沈降による上部構造の損傷。(写真: 東京大学工学部梅村・同地震研究所大澤研究室蔵)

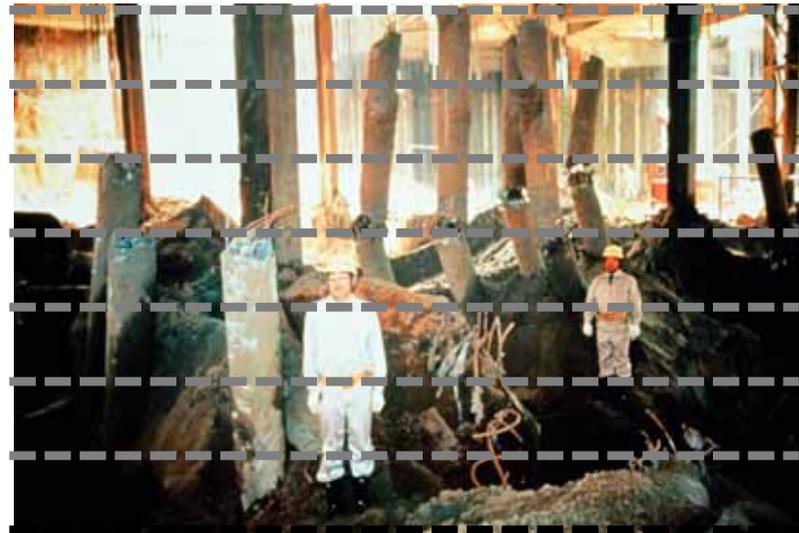
写真。建て替え解体工事中に認められた杭の破損。(大成建設河村壮一氏提供)

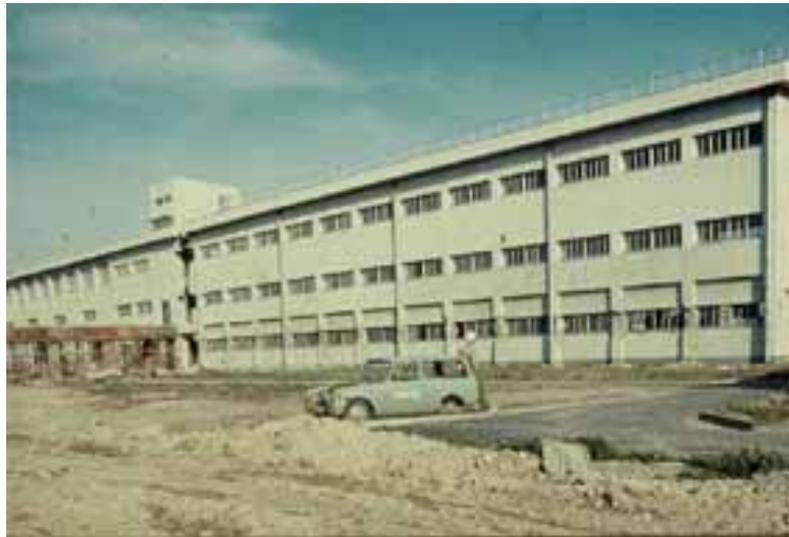
写真。短柱のせん断破壊を生じた八戸工業高等専門学校。(写真:東京大学工学部梅村・青山、同震研大澤研究室、同生研岡田研究室蔵)

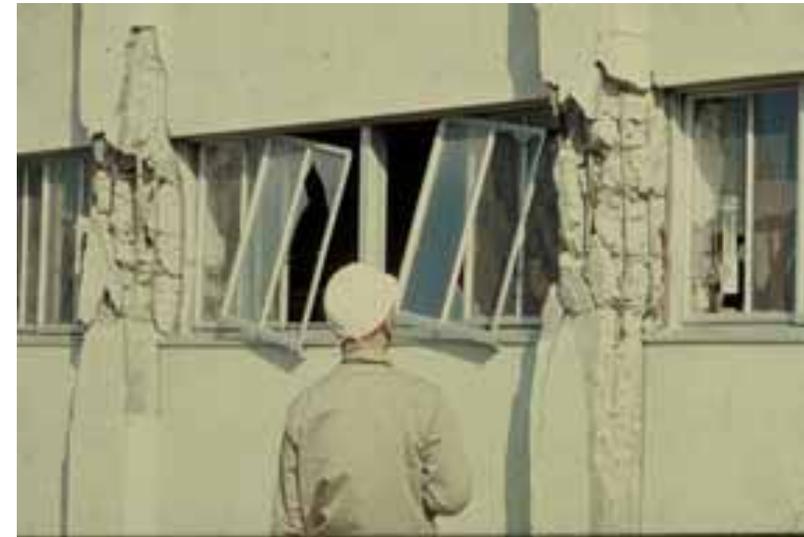
写真。せん断破壊した校舎北構面の柱:八戸工業高等専門学校。(写真:東京大学工学部梅村・青山、同震研大澤研究室、同生研岡田研究室蔵)

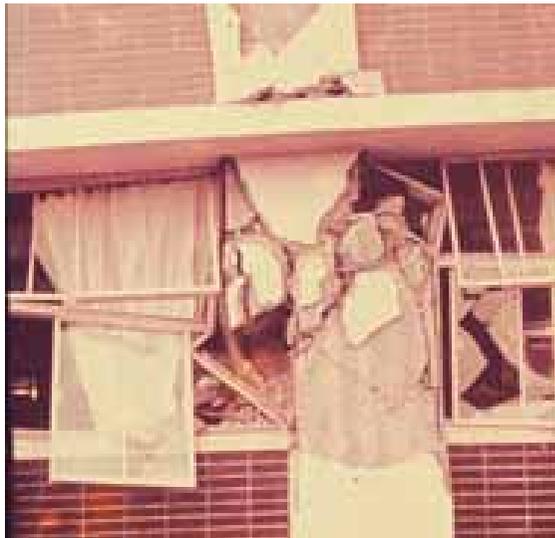
写真。短柱のせん断破壊を生じた三沢商業高等学校。(写真:東京大学工学部梅村・青山、同震研大澤研究室、同生研岡田研究室蔵)

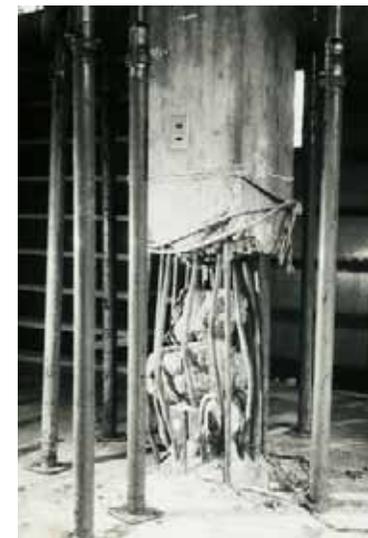
写真。2方向外力による柱脚の損壊:八戸図書館(写真:東京大学工学部梅村・青山、同震研大澤研究室、同生研岡田研究室蔵)

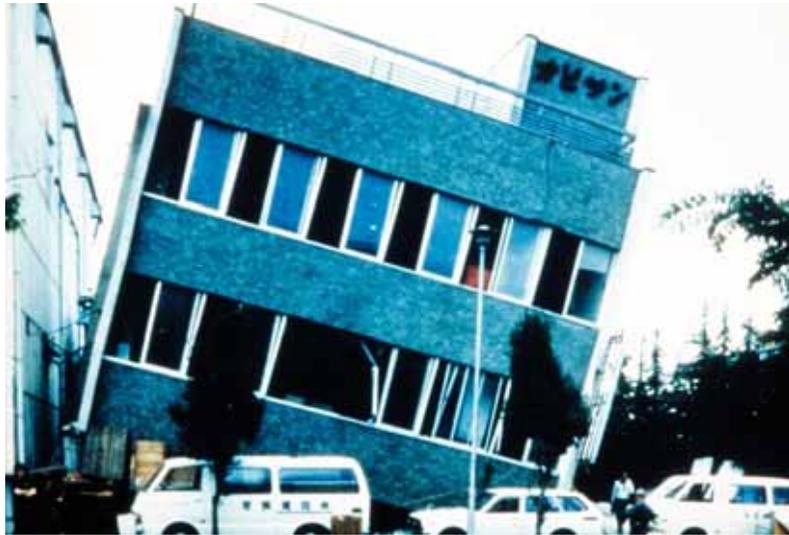
写真 立面方向の剛性分布がアンバランスな建物  
 損傷: 仙台市若林区卸町団地建物O.

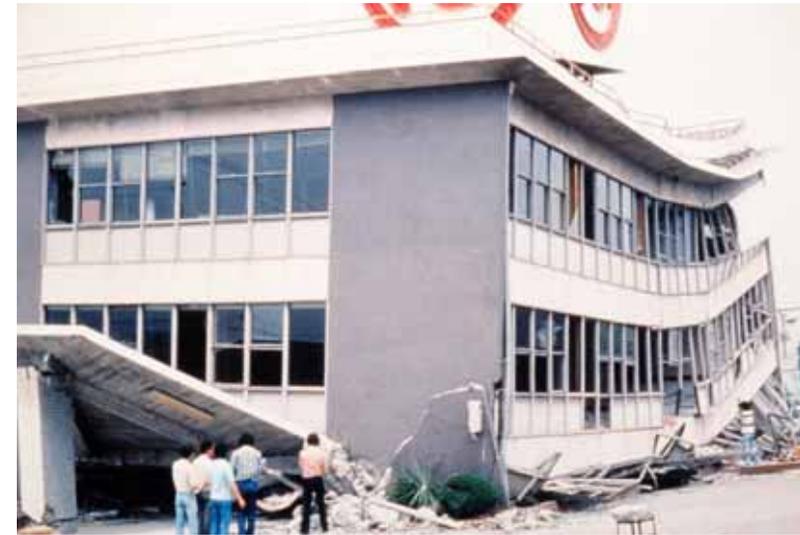
写真 立面方向の剛性分布がアンバランスな建物  
 損傷: 仙台市若林区卸町団地建物T.

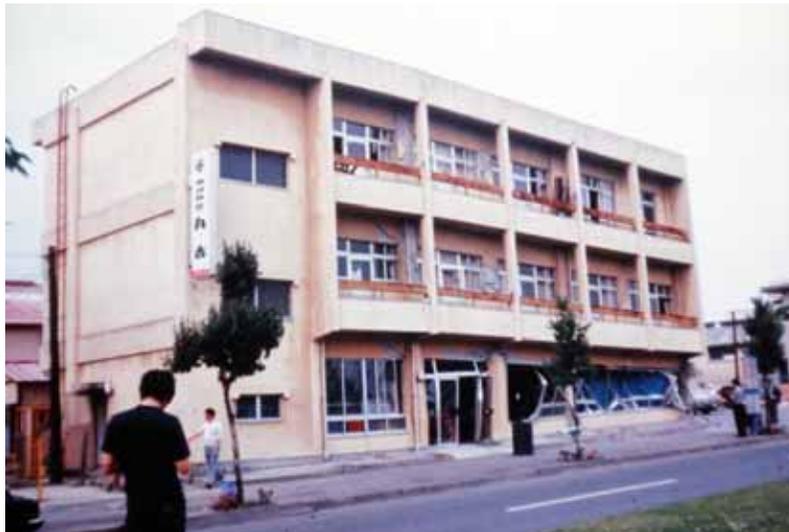
写真 平面内の剛性分布がアンバランスな建物の  
 損傷: 仙台市若林区卸町団地建物M.

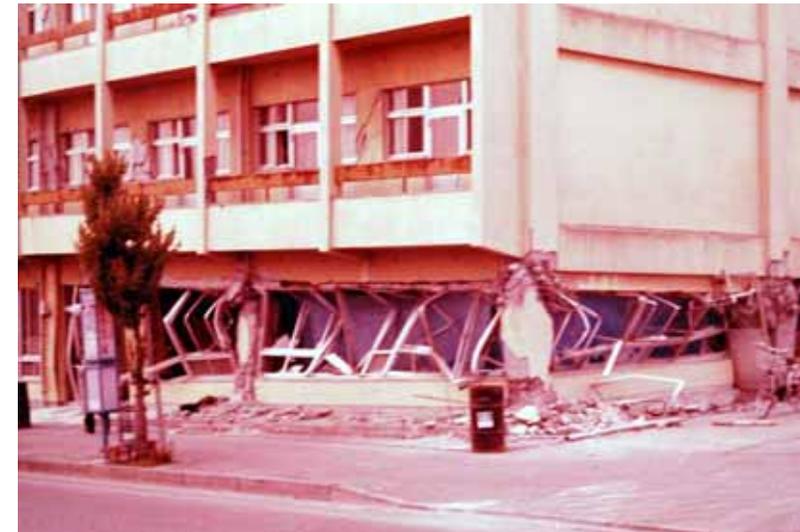
写真 平面内の剛性分布がアンバランスな建物の  
 損傷: 仙台市若林区卸町団地建物M.

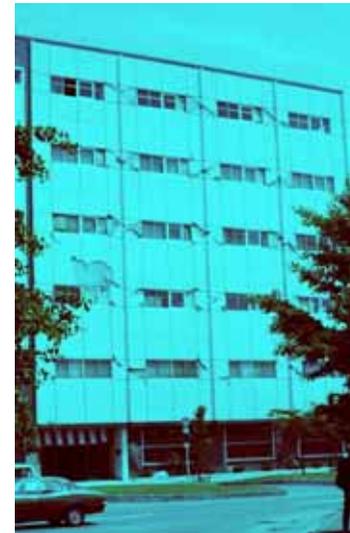
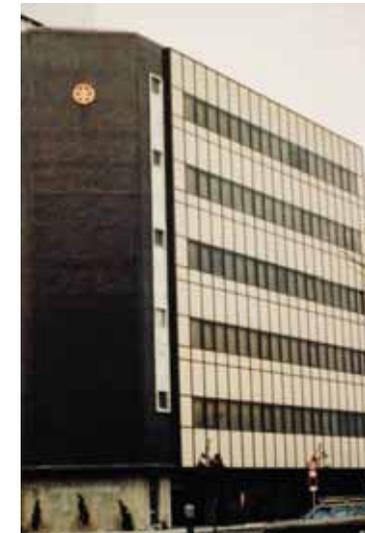
写真 宮城県沖地震で建物外周部に損傷を生じた建物の地震時(左)と改修後(右).

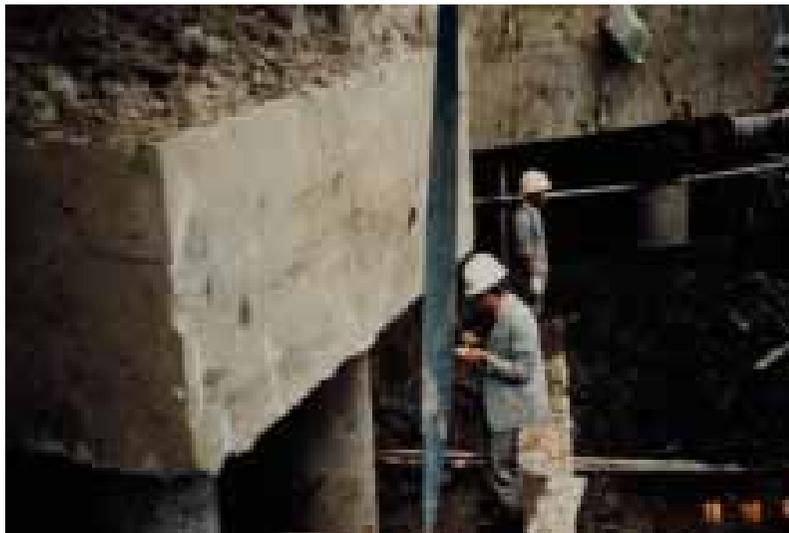
写真 震後に傾斜が生じた建物の杭被害の調査:  
仙台市太白区长町の集合住宅;1979年10月6日.

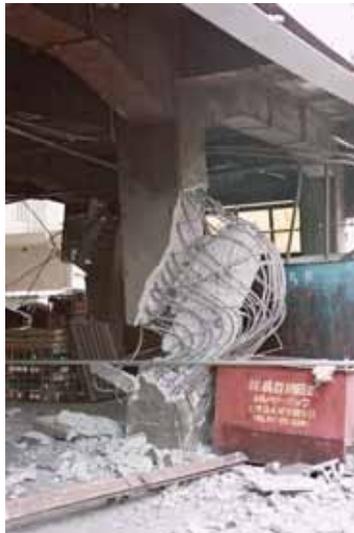
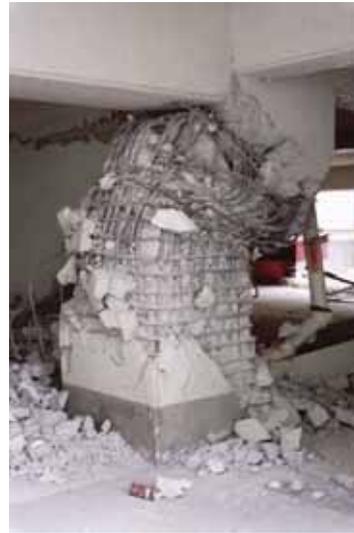
写真 R/C造柱の損壊:左 せん断補強筋規定改定前の柱のせん断破壊;右 せん断補強筋規定改定後の柱の曲げせん断破壊.

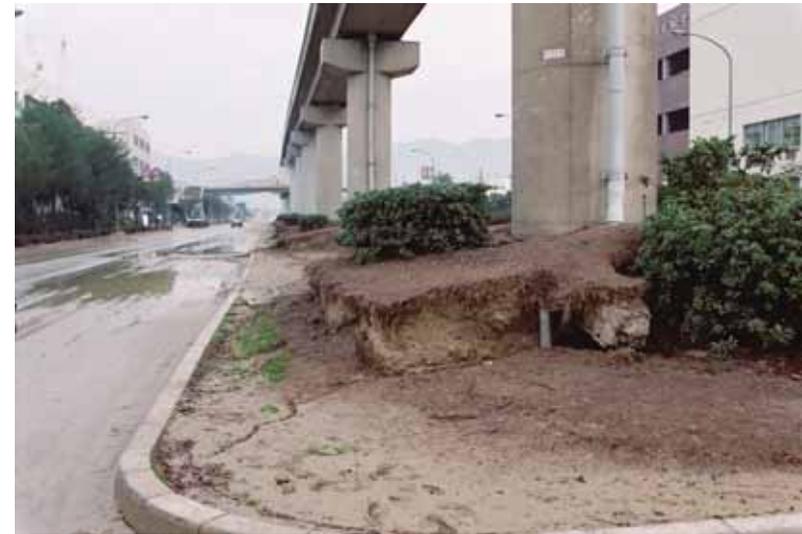
写真 神戸ポートアイランドの鉄道橋橋脚部に認められた液状化現象.

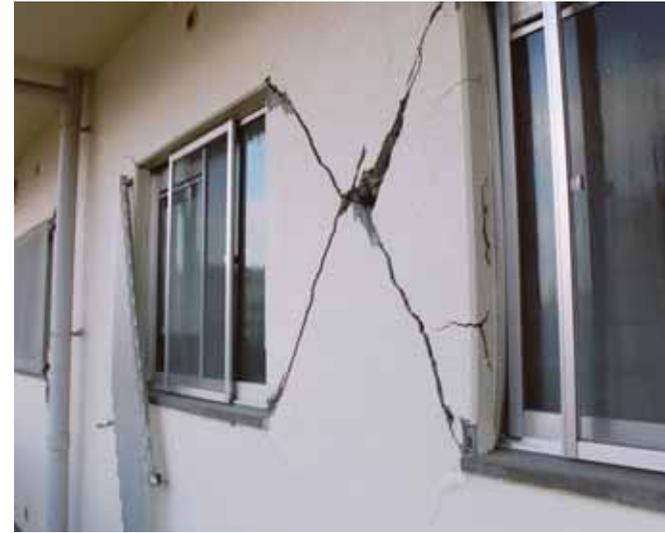
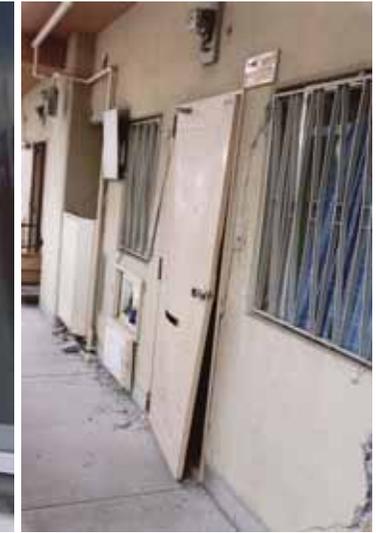
写真 比較的古い中層マンションに生じた被害:左 廊下側の非構造壁に生じたせん断亀裂;右 玄関ドアに生じたひずみ.

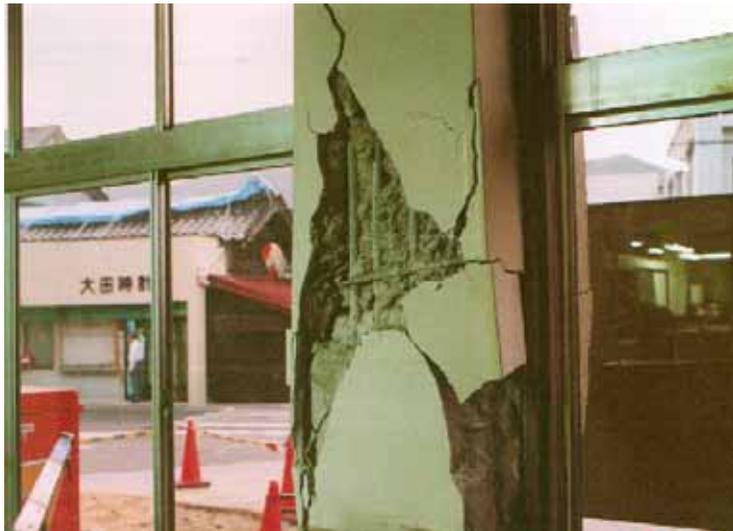
写真. R/C造建物1階柱のせん断破壊:日野郡溝口町役場. (EdM 日比野浩氏提供)

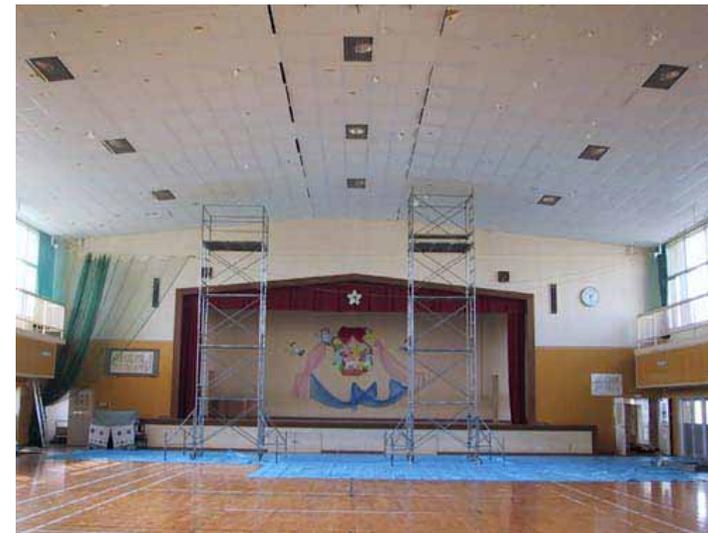
写真. 体育館の天井板のずれ:境小学校、境港市. (EdM 日比野浩氏提供)

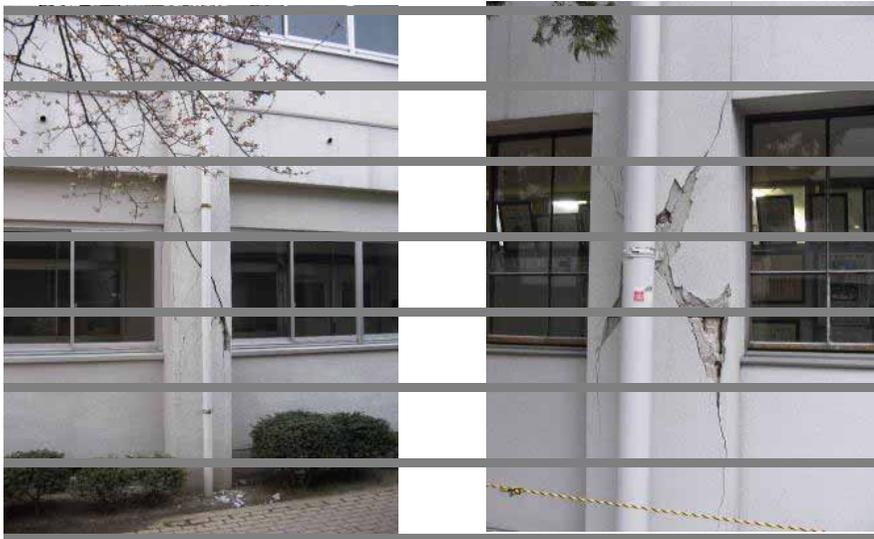
写真。学校校舎北側構面の柱のせん断破壊:松山市&東広島市の文教施設。(EdM(地震防災フロンティア研究センター)資料より転載)

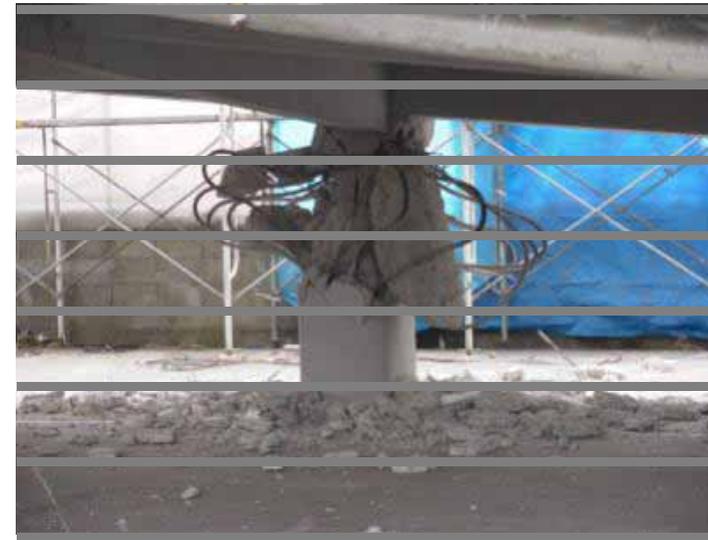
写真。落階した建物1階の柱:R/C造3階建物(昭和45年竣工);愛媛県今治市内。(EdM(地震防災フロンティア研究センター)資料より転載)

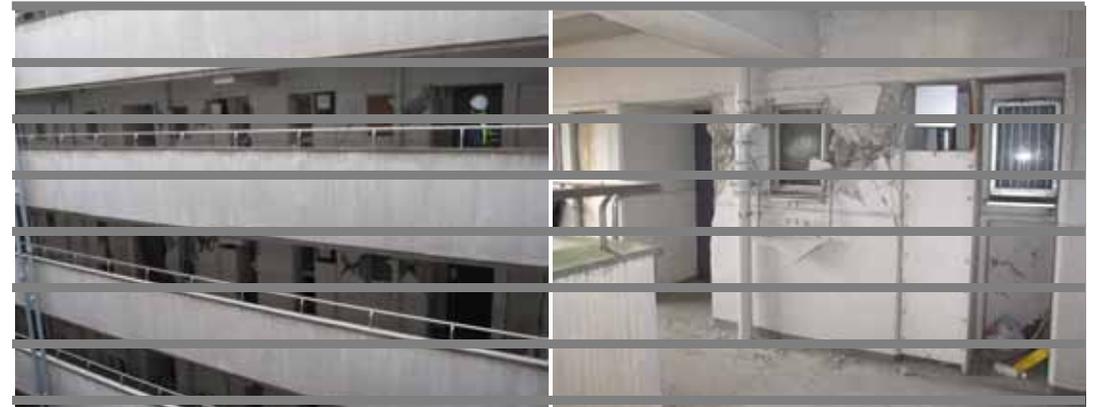
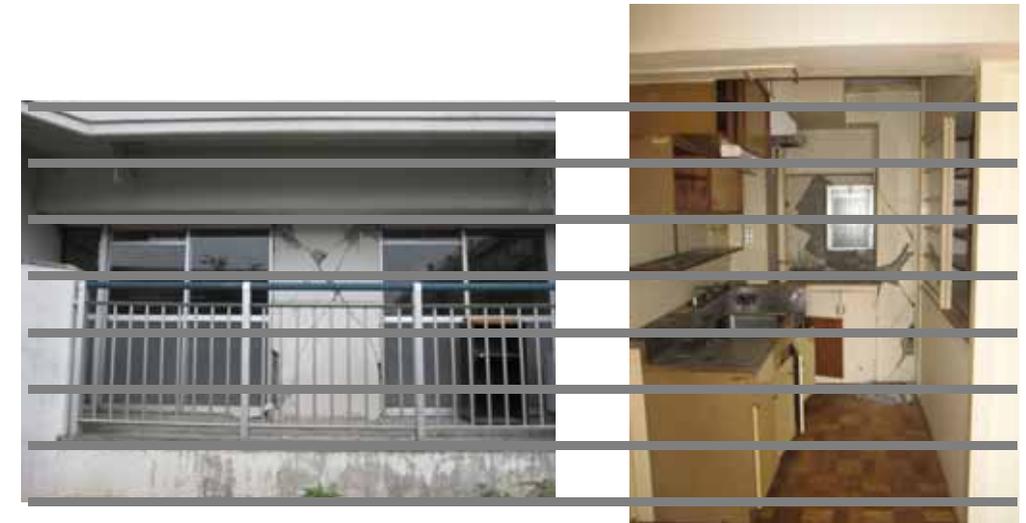
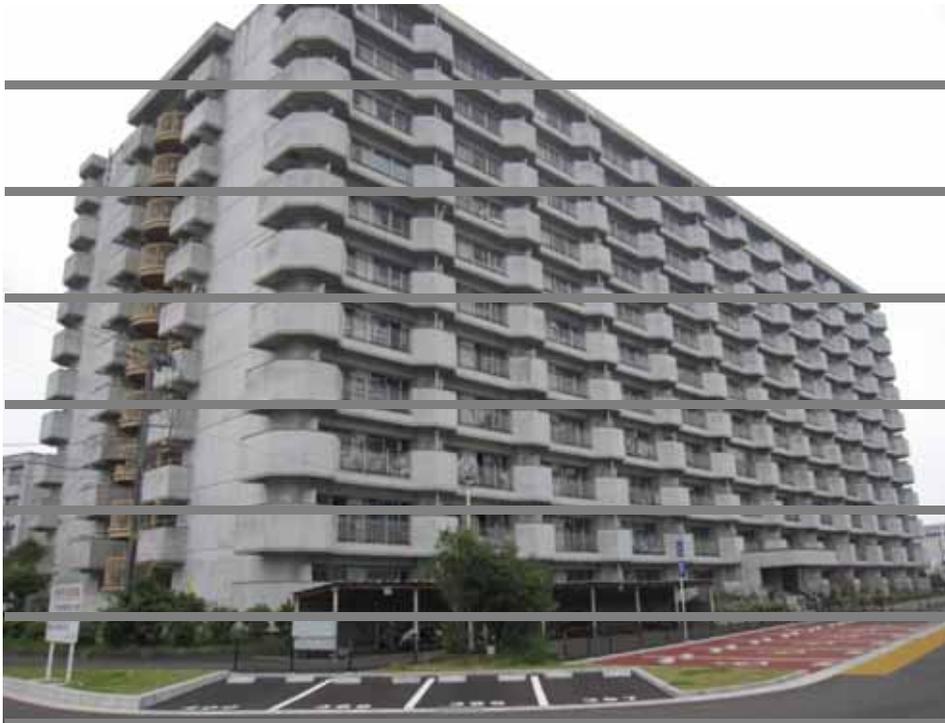
**被害:**中高層階まで2次壁がせん断破壊  
 構造骨組は、はり曲げ降伏型で、大きな  
 損傷は認められない。

**対応:**住民は退去し、改築の方向。

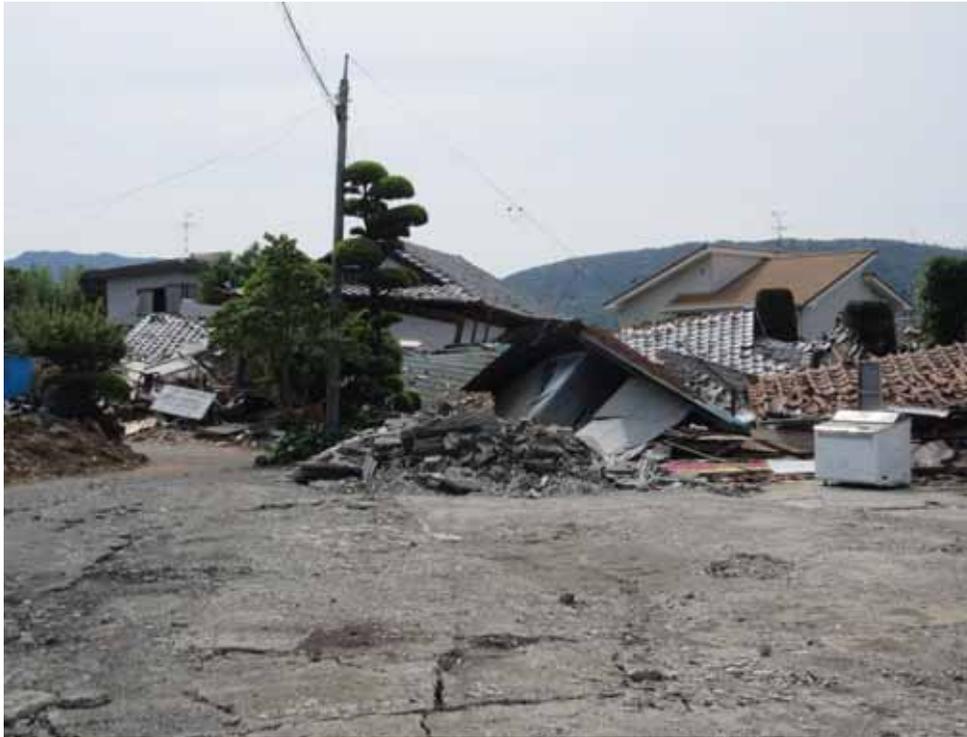
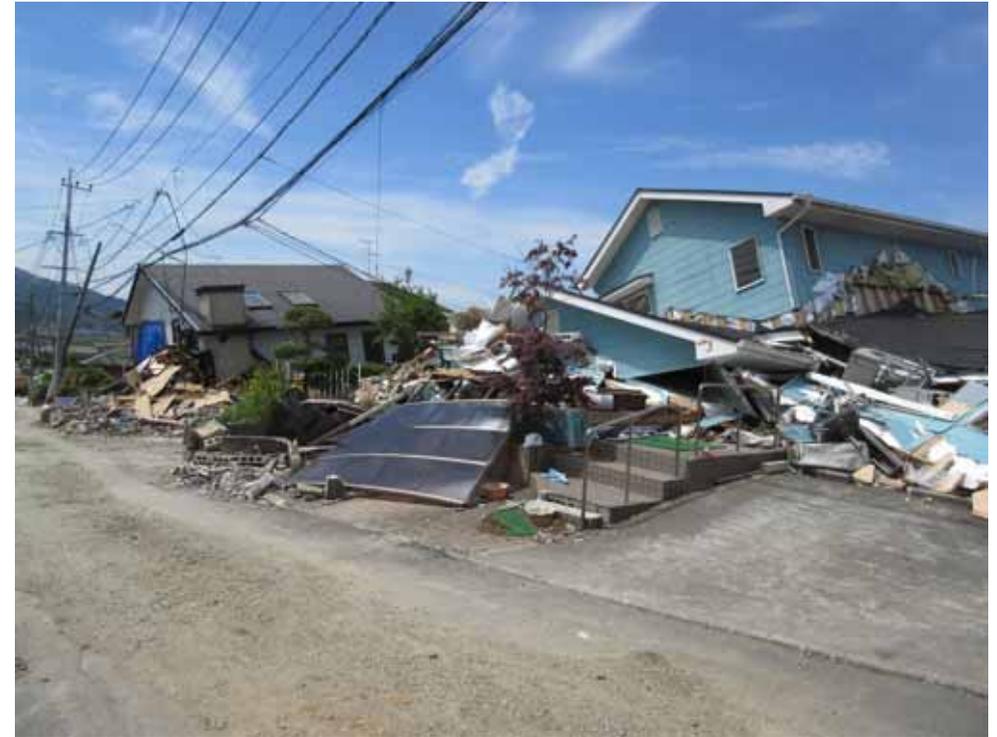
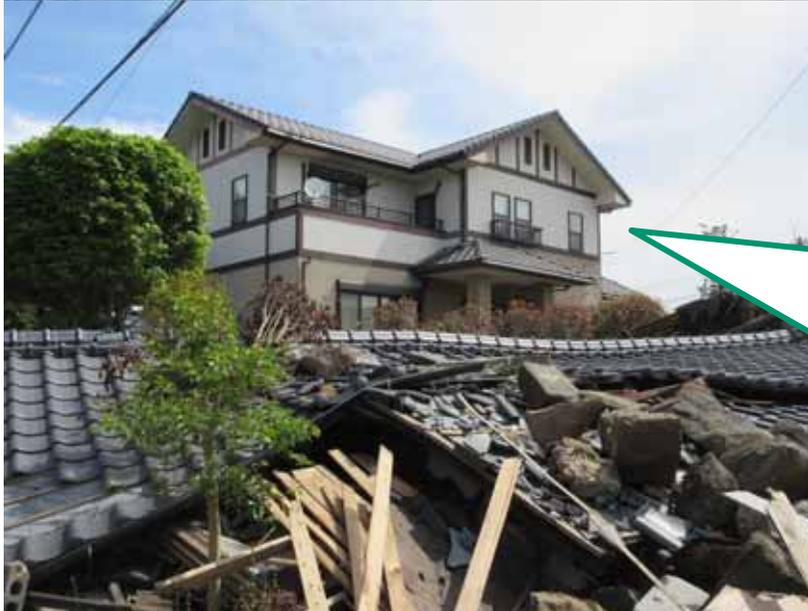
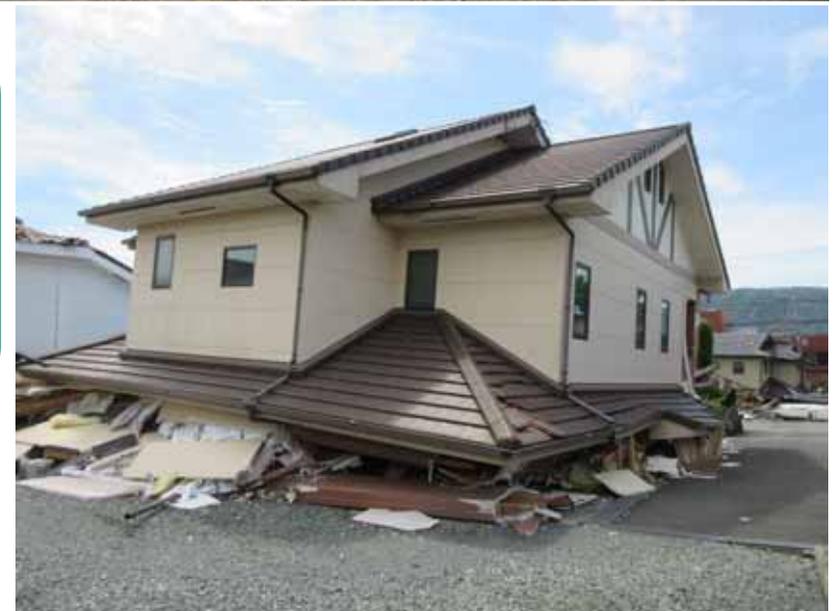
地域内において、倒壊建物  
にならび外観  
無損傷の住宅  
も認められる。

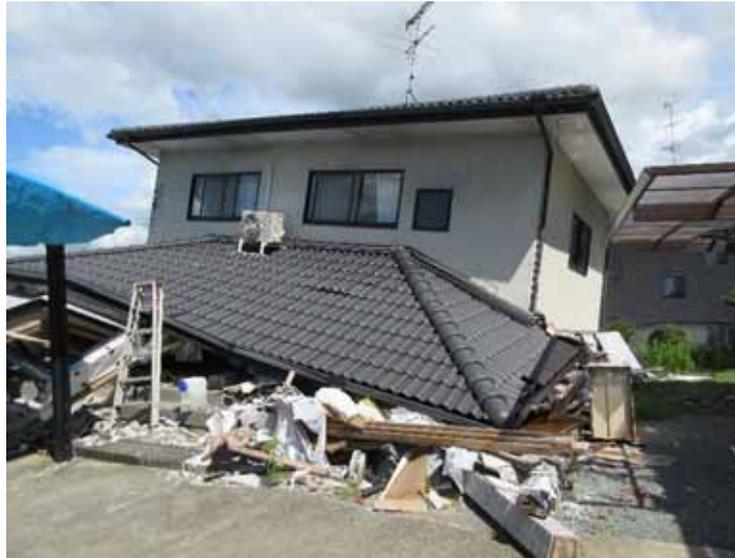
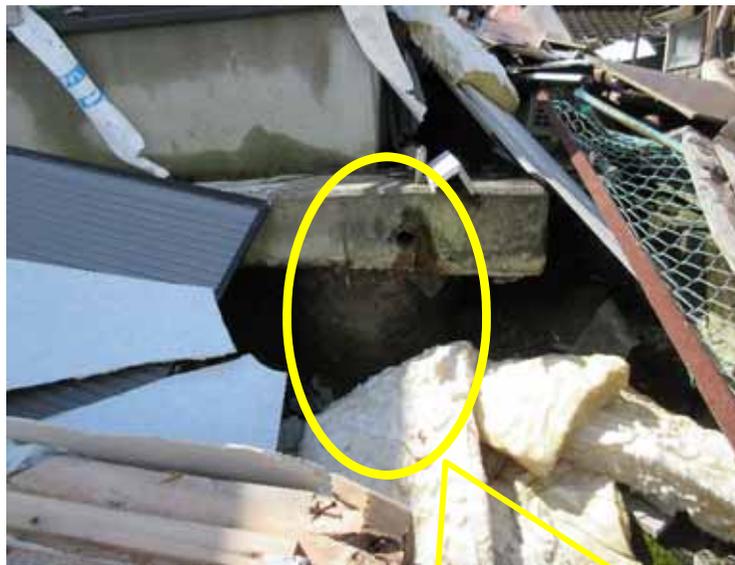
住宅基礎には損傷は認められない。

庭先に地震による地変(亀裂)が認められる。

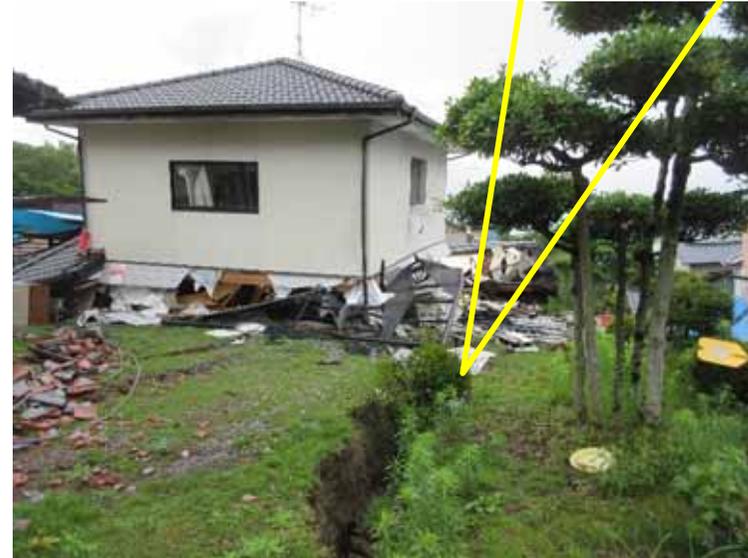
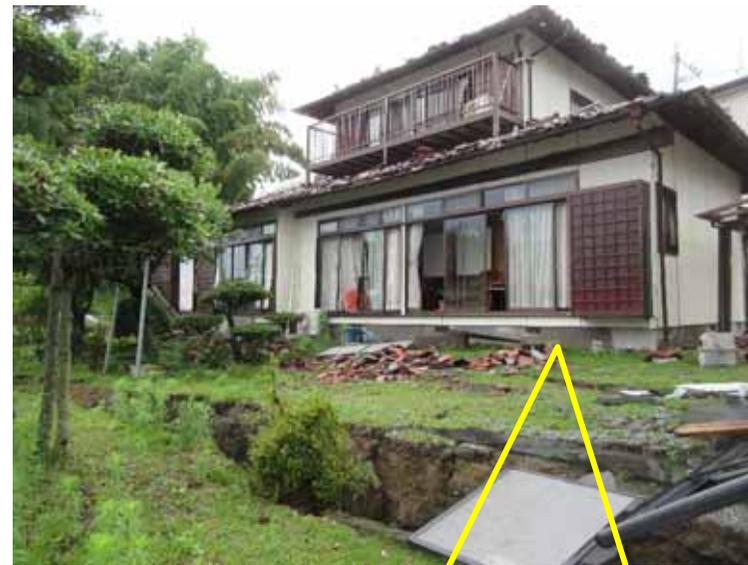
隣接する住宅には外見上顕著な損壊は認められない。

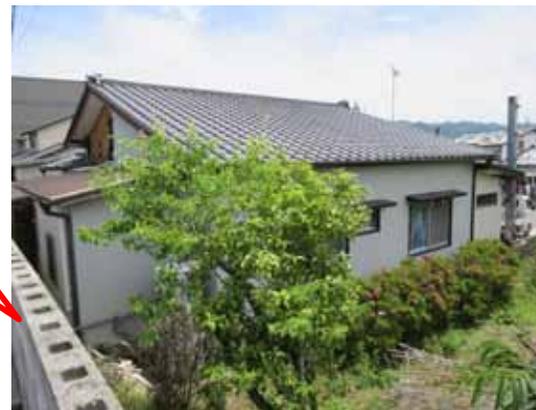
上記の平屋建て住宅の南側擁壁下の住宅被害の状況。

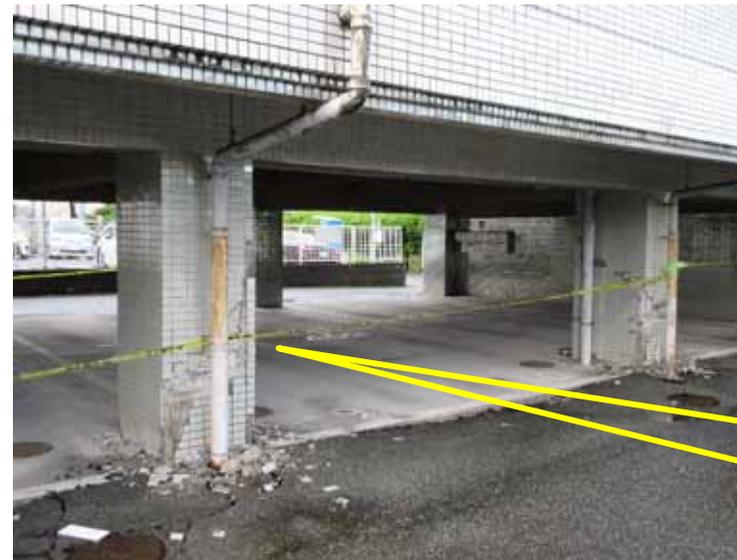
Photo共同住宅 S (熊本市東区:1986年建設):ピロティ階柱のせん断破壊。(2016/07/09撮影)

柱頭に曲げ降伏ヒンジが形成.

柱にせん断破壊が形成.

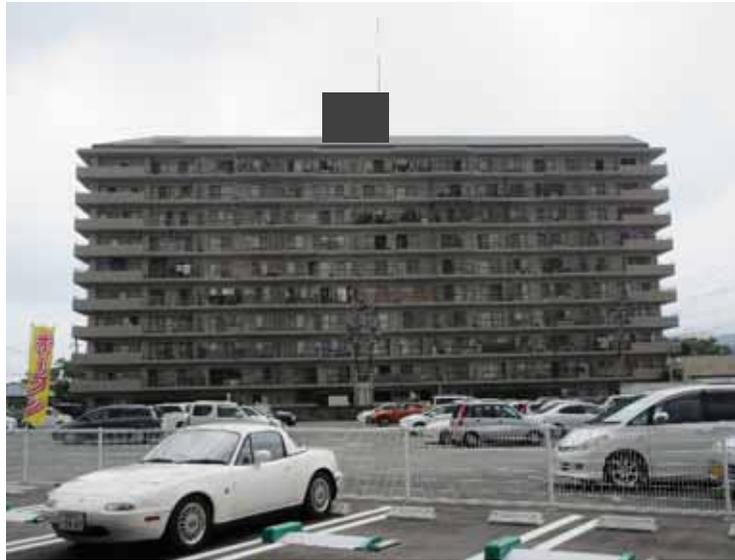
Photo 共同住宅 G (熊本市中央区:1990年建設). (2016/06/21撮影)

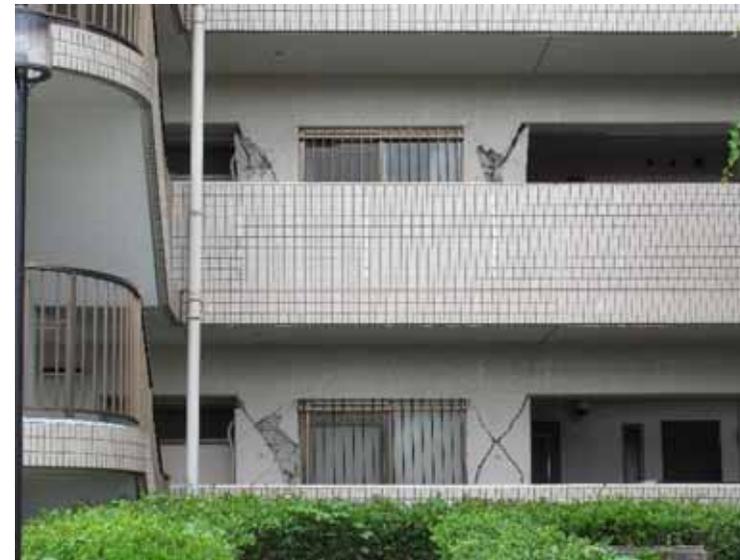
Photo 共同住宅 G (熊本市中央区:1990年建設):廊下側外構面壁のせん断破壊.  
(2016/06/21撮影)

廊下側の外構面の非構造壁(雑壁)に認められるせん断破壊.

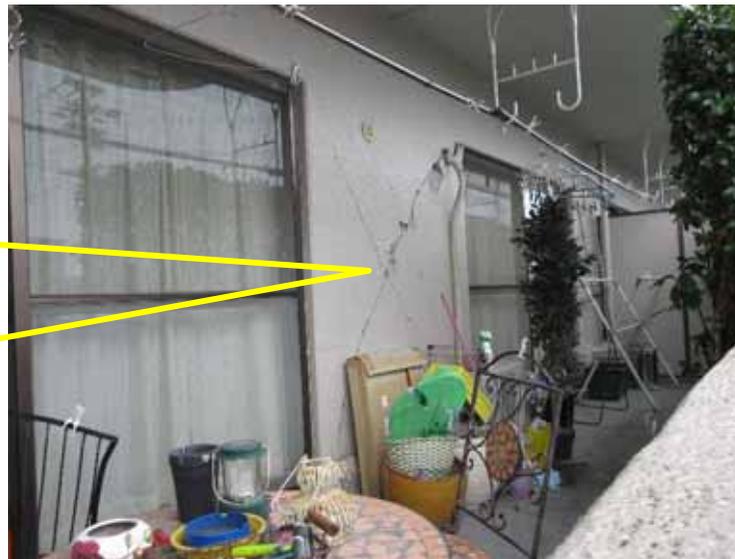
ベランダ側非構造壁(方立壁)に認められるせん断きれつ.

Photo 共同住宅 G (熊本市中央区:1990年建設):ベランダ側非構造壁のせん断破壊.  
(2016/07/08撮影)

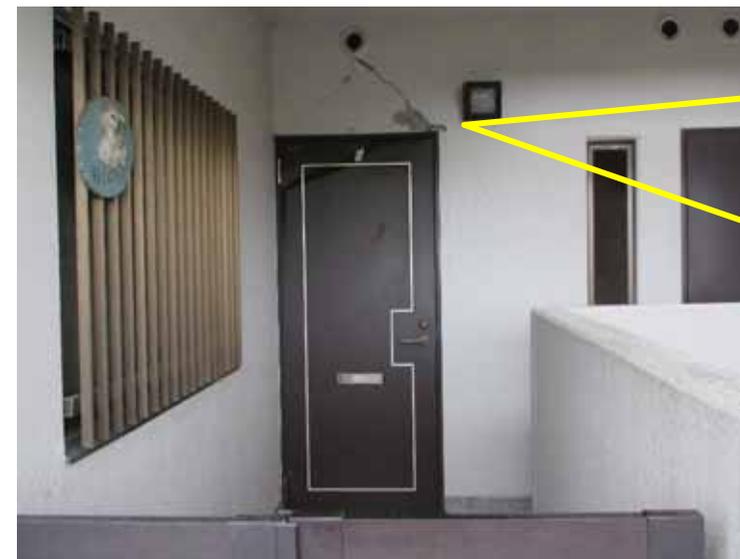
Photo 共同住宅 G (熊本市中央区:1990年建設):廊下側構面のドア開口周りのせん断きれつ.  
(2016/07/08撮影)

廊下側構面(上Photoの外構面の内側構面)の壁(ドア開口周辺)に認められるせん断きれつ. ドアは耐震ドア仕様と推測される.

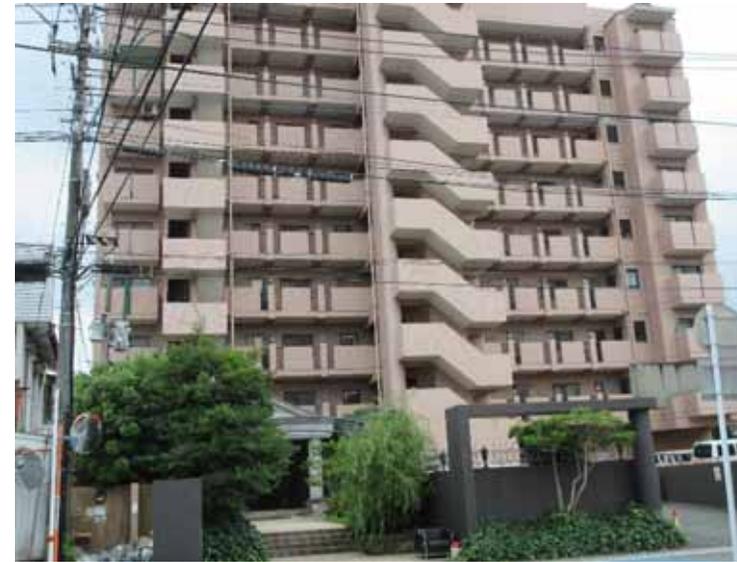
Photo 共同住宅 C (熊本市東区:1991年建設):  
廊下側非構造壁のせん断破壊. (2016/06/21撮影)

廊下側の  
非構造壁  
(雑壁)に  
認められる  
せん断破  
壊.

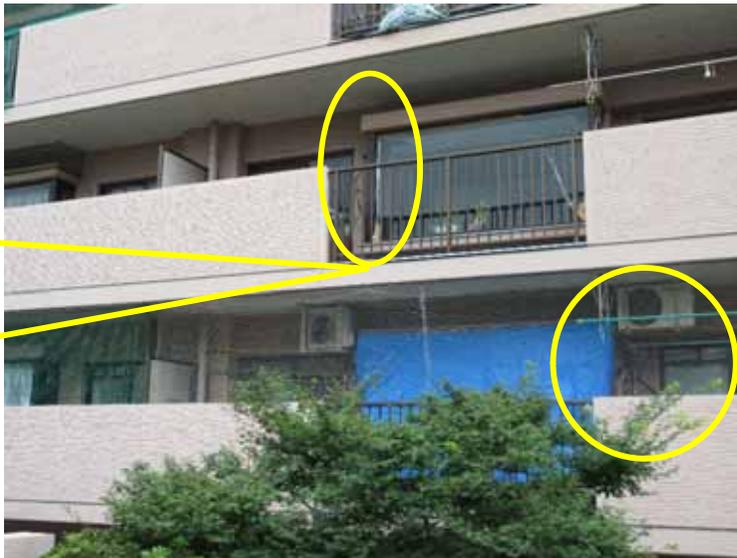
ベランダ  
側非構造  
壁(方立  
壁)に認め  
られるせん  
断され  
つ.

Photo 共同住宅 C (熊本市東区:1991年建設):  
ベランダ側非構造壁のせん断破壊.  
(2016/06/21撮影)

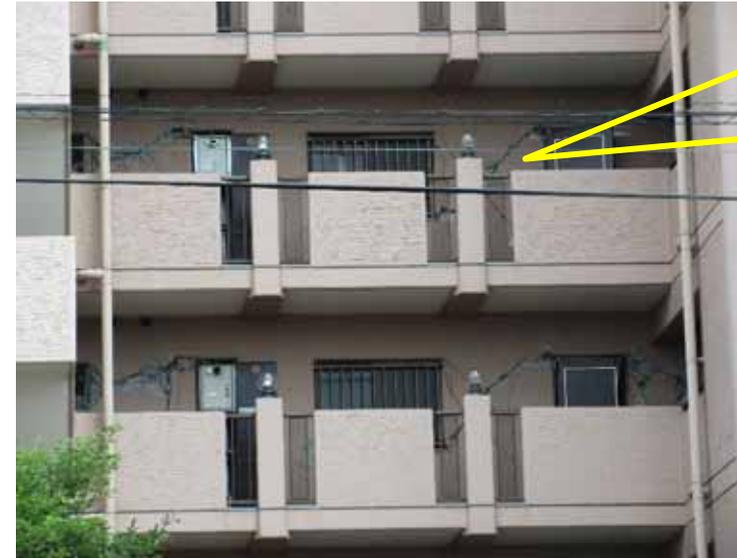
廊下側の  
非構造壁  
(雑壁)に認  
められるせん  
断破壊.  
上Photoの  
詳細.

Photo 共同住宅 C (熊本市東区:1991年建設):  
廊下側非構造壁のせん断破壊. (2016/06/21撮影)

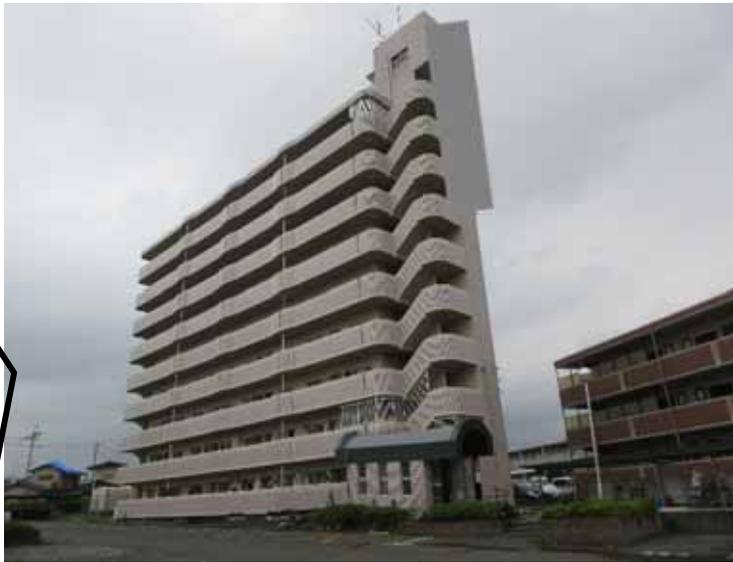
この建物は解体準備中。非構造壁の損傷は著しいが、フレーム構造としての構造躯体には顕著な損傷は認められていない。

Photo 共同住宅 AG(熊本市東区:1993年建設). (2016/06/21撮影)

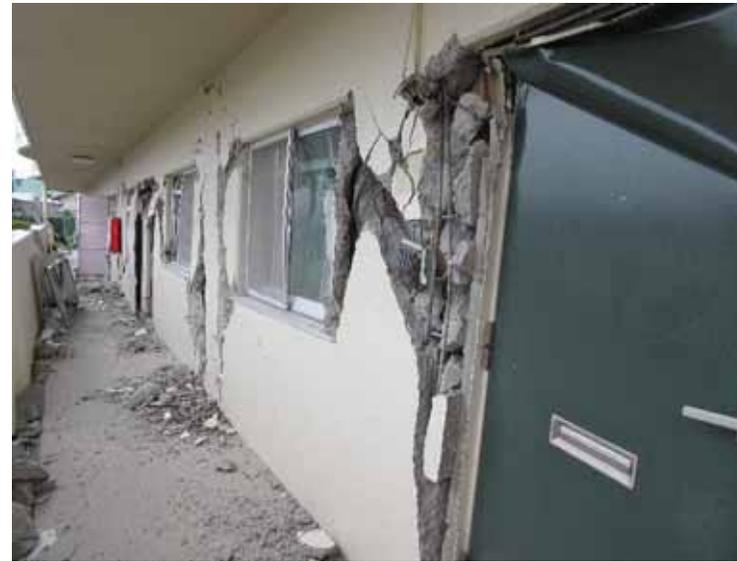
廊下側の非構造壁(雑壁)に認められるせん断破壊.

Photo 共同住宅 AG(熊本市東区:1993年建設):廊下側非構造壁の損壊. (2016/06/21撮影)

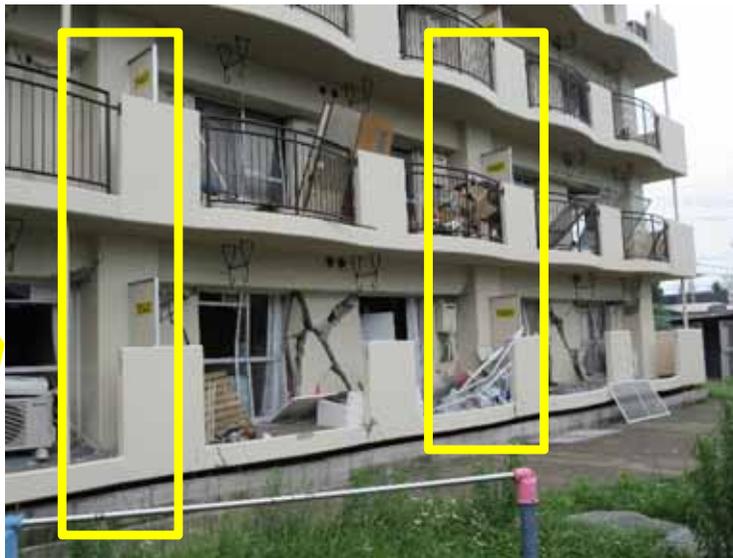
ベランダ側の非構造壁(方立壁)に認められるせん断破壊。ただし、躯体構造としての柱には損壊が認められない。

Photo 共同住宅 AG(熊本市東区:1993年建設):ベランダ側非構造壁の損壊. (2016/06/21撮影)

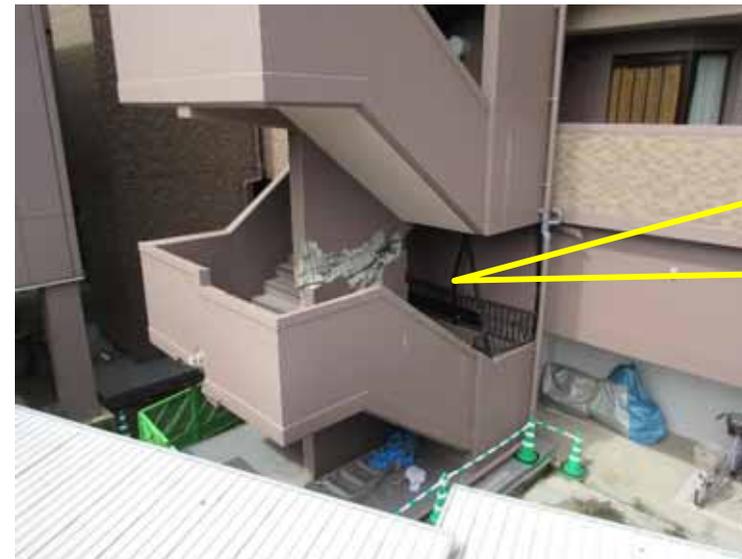
中間免震層. 上部構造から吊られている階段室に損壊が生じた。

Photo 免震構造の共同住宅PS: 中間免震構造の吊られている階段室の損壊(熊本市中心区:1998年建設). (2016/07/09撮影)

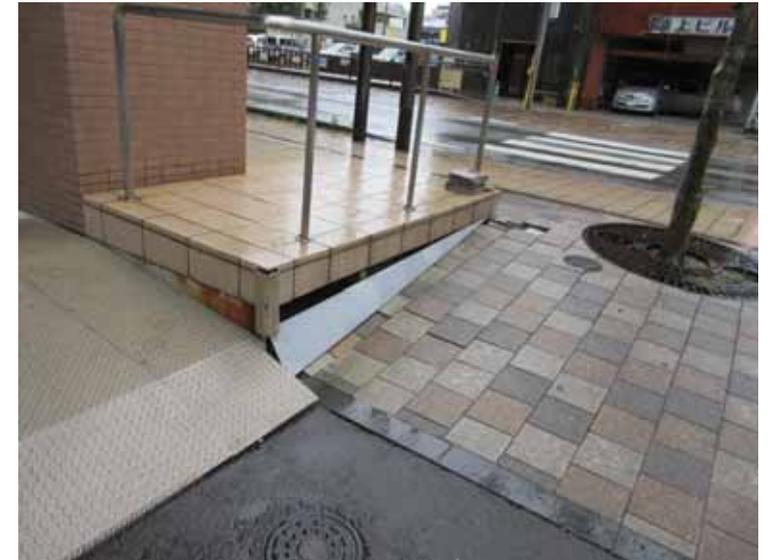
Photo 免震クリアランス部の損傷.
