国土技術政策総合研究所講演会

# 過年の地震被害に重ねる 2016年熊本地震による建築物被害

久保 哲夫  
東京大学・名誉教授

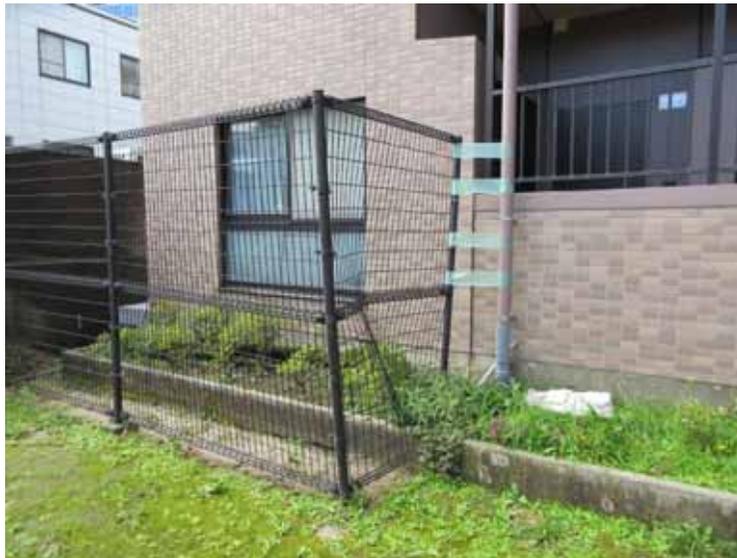
Photo 免震クリアランス: クリアランスを超えた応答変形が生じたと考えられる.
