# 熊本地震による道路構造物の被害と 復旧への技術的支援

平成28年12月8日

平成28年度 国総研講演会

国土技術政策総合研究所  
道路構造物研究部長 木村嘉富

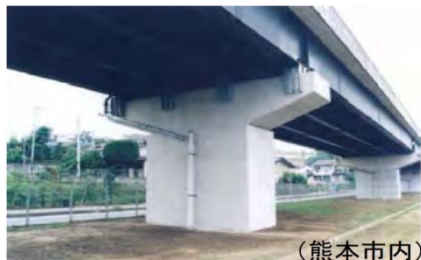
国道3号 跨線部

国道3号の橋梁では、耐震補強の実施により、損傷は限定的であった。

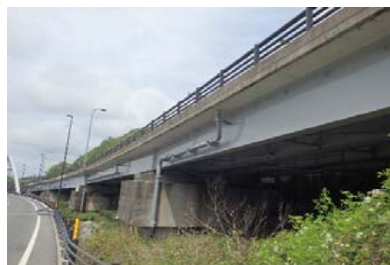
阿蘇口大橋  
(国道57号)

支承が損傷したものの、アンカーバーによる補強により、損傷は軽度であった。

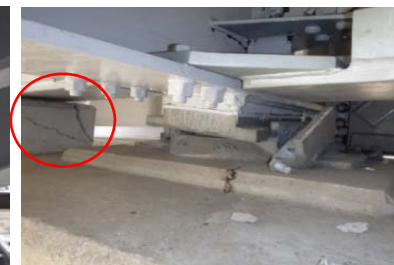
支承の破損の状況

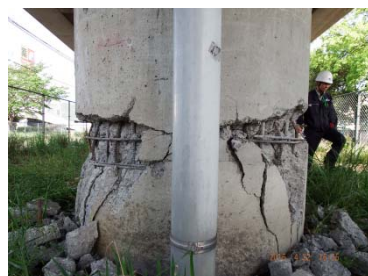
段落し部の損傷  
市道(1-3)中央線・中央線陸橋

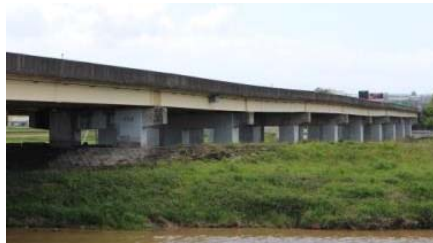
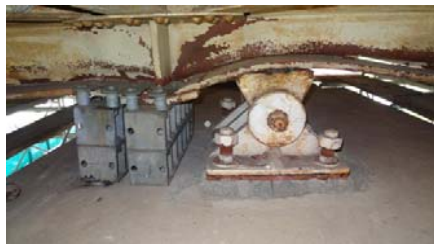
支承部の損傷及び橋脚の傾斜  
(九州自動車道・木山川橋)

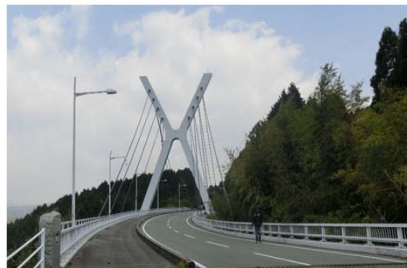
支承部の損傷に伴う桁端部の浮き上がり  
(県道熊本高森線・桑鶴大橋)

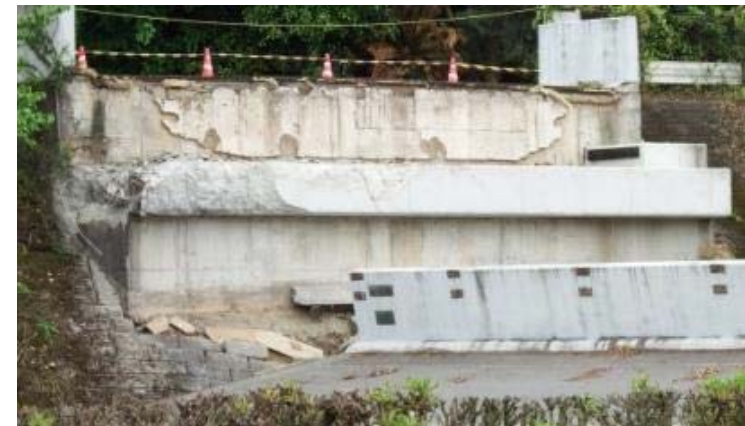
横変位拘束構造の破壊、落橋  
(県道小川嘉島線・府領第一橋)

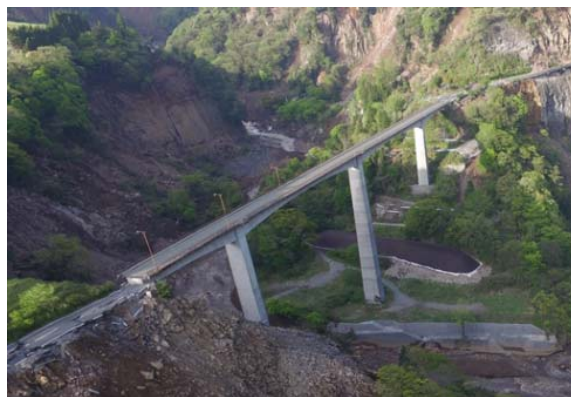
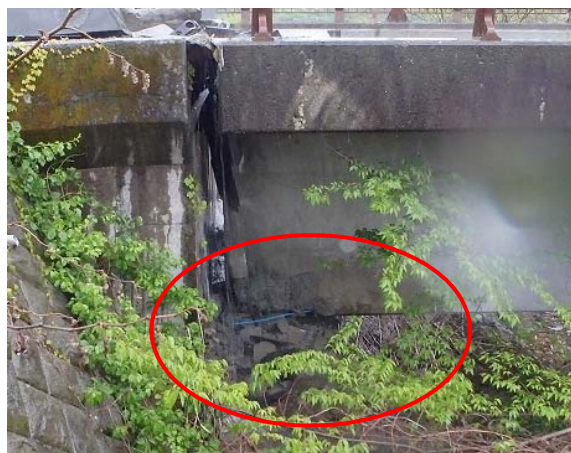
橋梁周辺での大規模な斜面崩壊(上)  
A2橋台側桁端部の損傷(下)  
(村道栃の木～立野線・阿蘇長陽大橋)

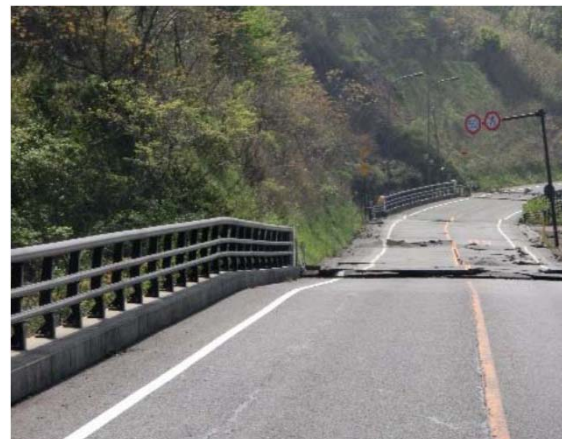
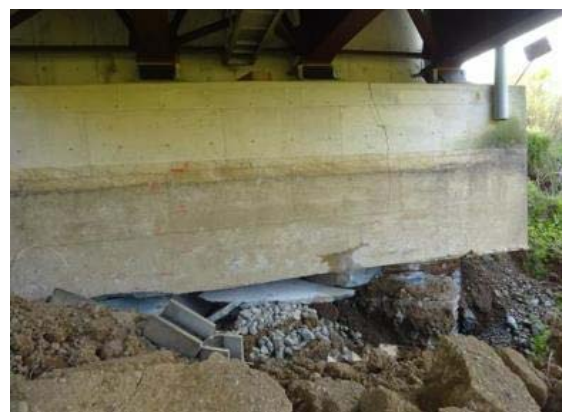
橋台周辺での地盤変状による  
橋台の沈下  
(県道熊本高森線・俵山大橋)

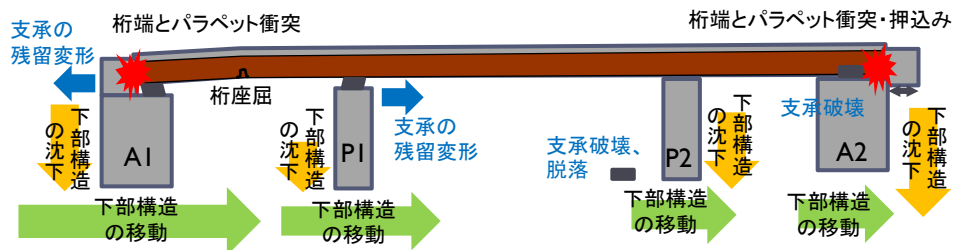
図-1 俵山大橋の損傷概要

写真-1 橋台の沈下  
(俵山大橋A1橋脚)

写真-2 ゴム支承の破壊  
(俵山大橋P2橋脚)

写真-3 パラペット・ゴム  
支承の破壊(俵山大橋  
A2橋台)

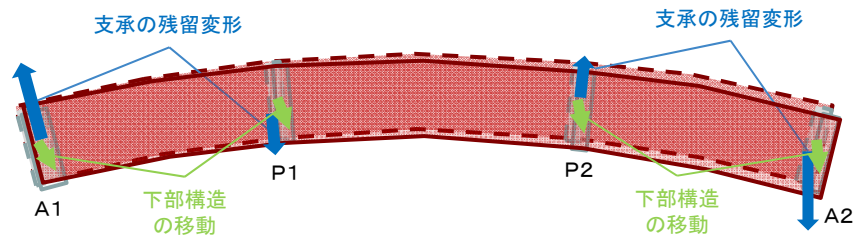
図-2 扇の坂橋の上部構造・下部構造の移動及び支承の残留変形  
(破線:地震前、実線:地震後)

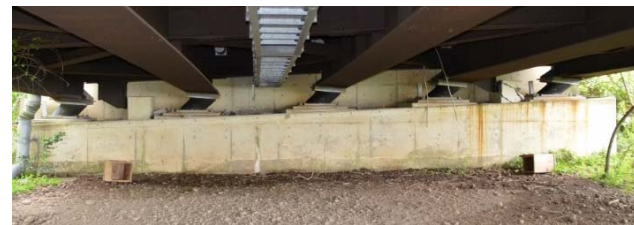
写真-4 ゴム支承の残留変形(扇の坂橋A1橋台)

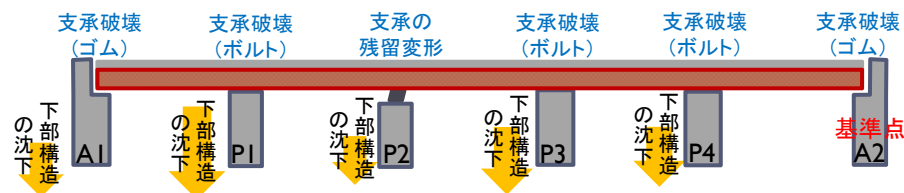
図-3 大切畑大橋の下部構造の沈下及び支承の損傷状況

写真-5 各下部構造で異なるゴム支承の破壊形態(大切畑大橋)

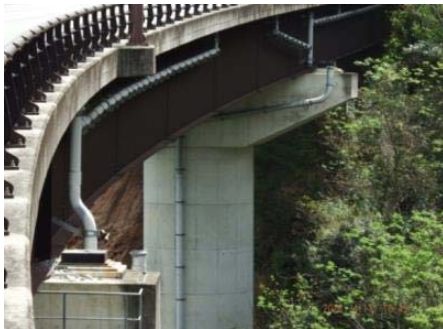
曲線橋のゴム支承等の破断  
(県道熊本高森線・大切畑大橋)

地震後の点検がしやすく、  
復旧もしやすい部材に損  
傷を確実に誘導するた  
めの設計法を導入

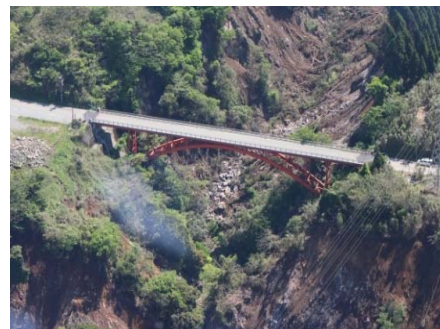
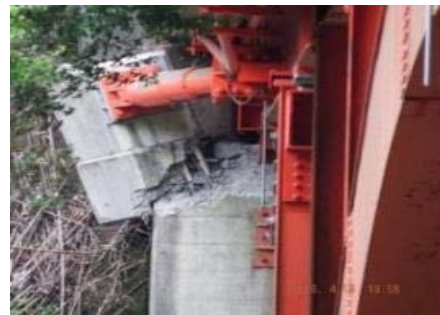
ダンパー取付部の損傷  
(国道325号・南阿蘇橋)

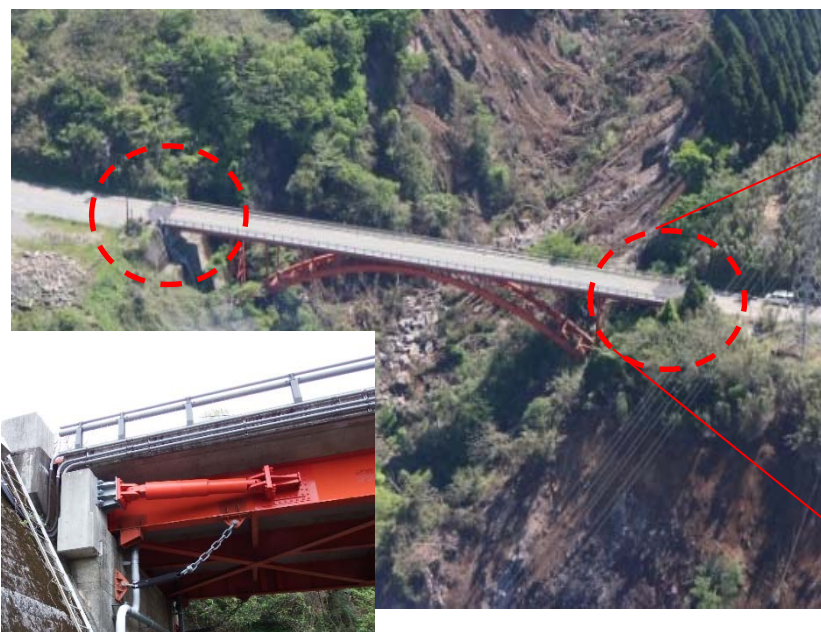
- 耐震補強のために設置された変位制限構造が下部構造との接続部で損傷し、当該変位制限構造に取り付けられていた制震ダンパーが機能しない状態に至った事例が存在
- 制震ダンパー等の別部材によって支承部の減衰機能を確保する場合は、当該制震ダンパーの機能が確実に発揮されるよう、それが取り付けられる上下部構造の部位はできるだけ地震時に損傷が生じないように留意することを通知

制震ダンパー接合部(変位制限構造への取付)の損傷(国道325号・南阿蘇橋)

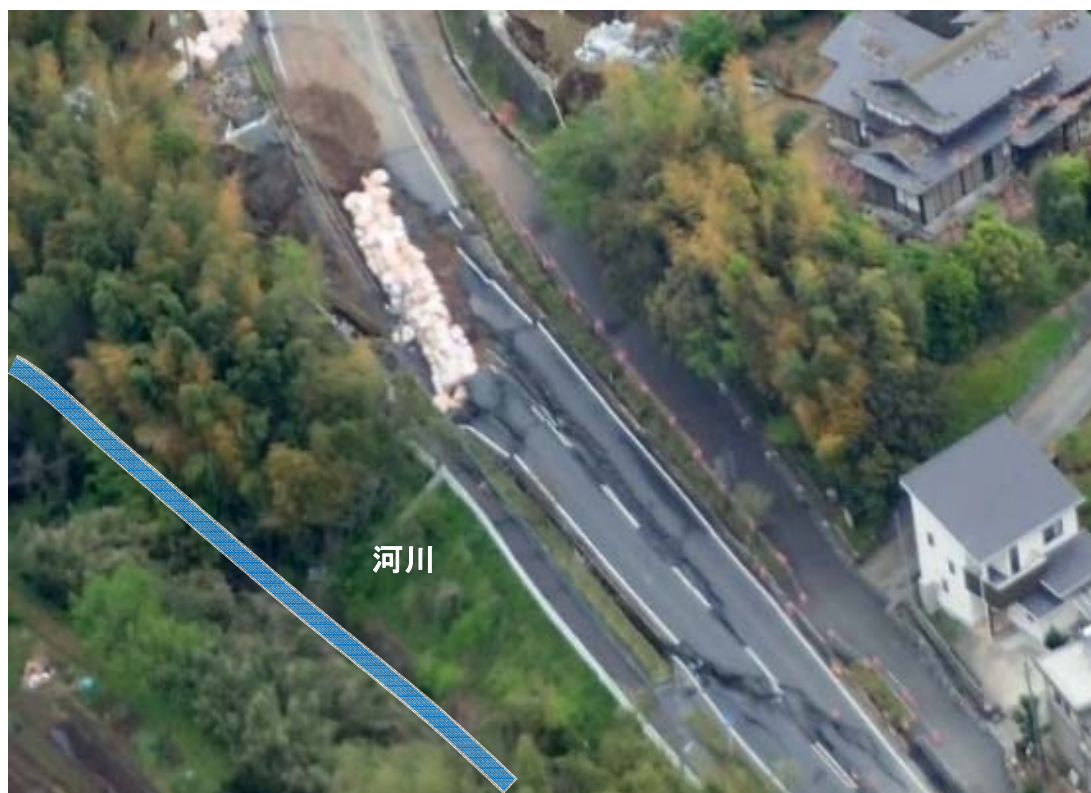
- 集水地形上の盛土や水辺に隣接する箇所に構築した盛土が崩壊した事例あり。

国道443号の盛土崩壊全景

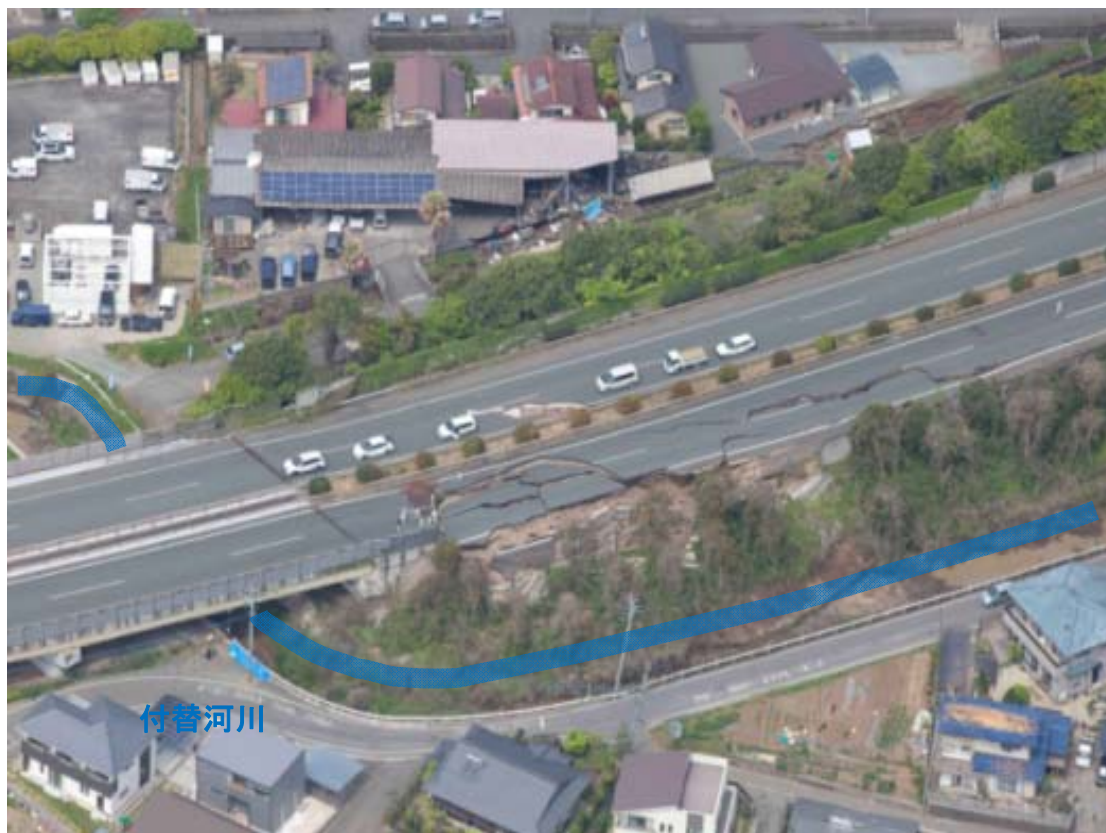
九州自動車道の盛土崩壊全景

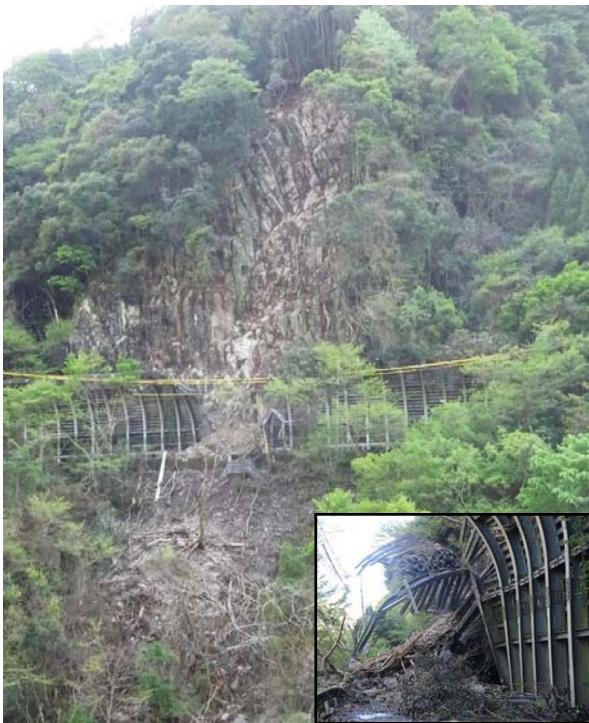
国道212号 大分県日田市大山町西大山

落石防護施設では防ぐことができず、  
路面に岩塊が到達

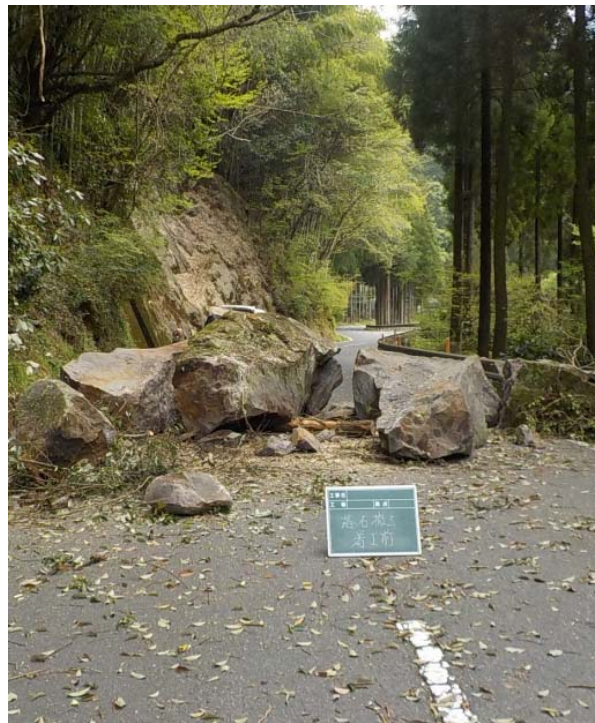
国道387号 大分県日田市中津江村

路面に落下した落石の状況  
(要対策箇所)

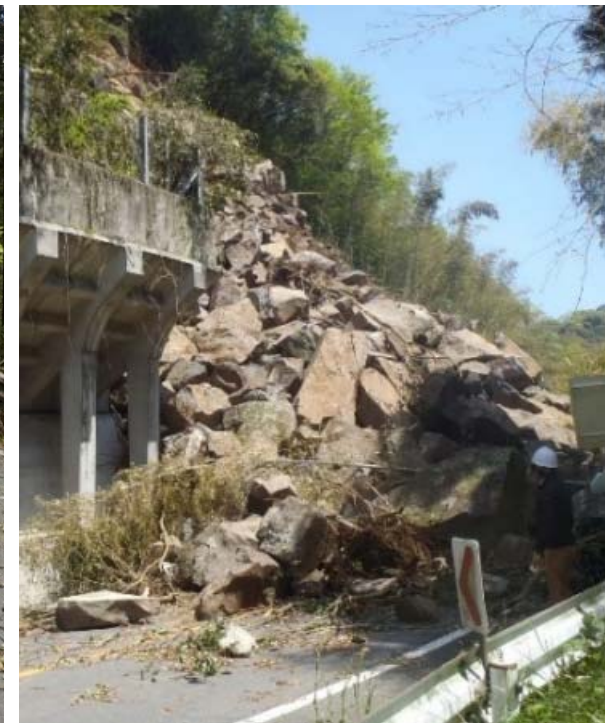
国道445号 熊本県上益城郡御船町滝尾

落石防護施設の脇に崩落し、車線を完全  
に塞いでいる溶結凝灰岩

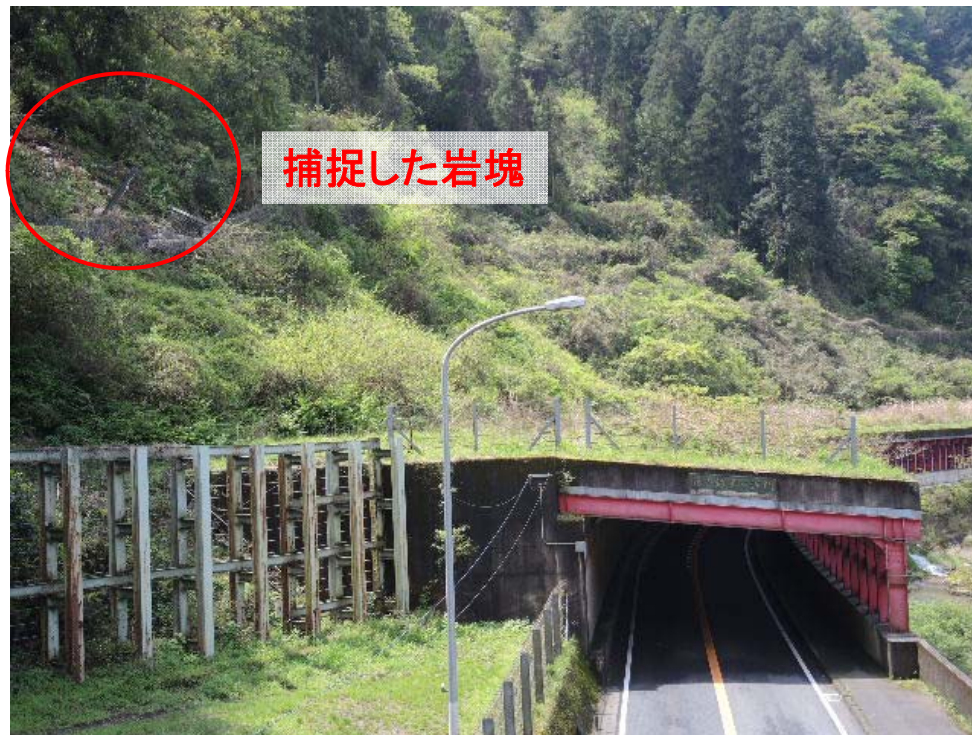
国道210号大分県日田市天瀬町赤岩

シェッド上方斜面より落石が発生したが、リングネット等による捕捉で道路上には到達するものはなかった

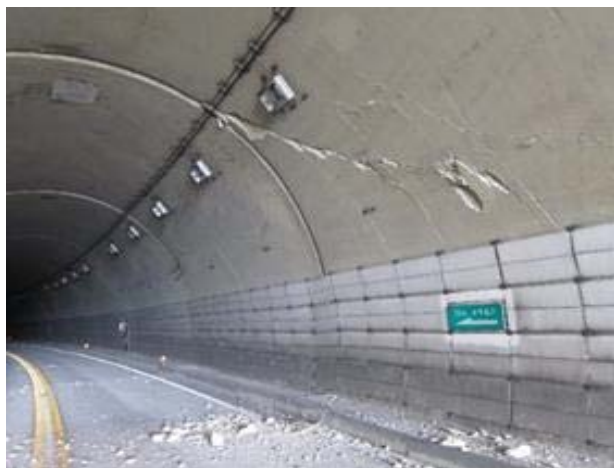
## ①覆工コンクリートせん断ひび割れ

被災規模:  
縦断方向:  
1スパン  
(10m程度)  
横断方向:  
半断面程度

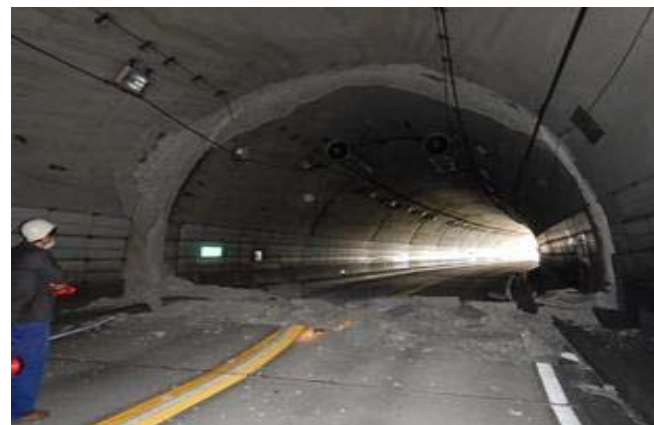
## ②盤ぶくれ

被災規模:  
縦断方向:  
2~3m程度  
横断方向:トン  
ネル全周

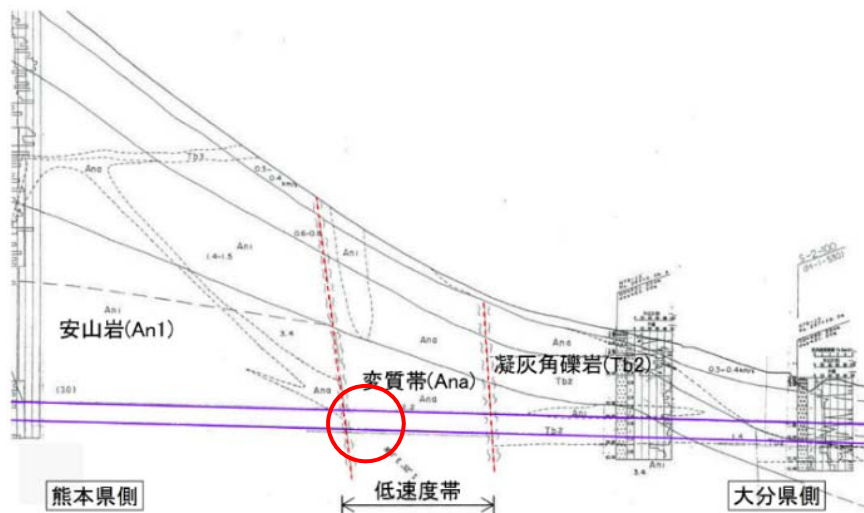
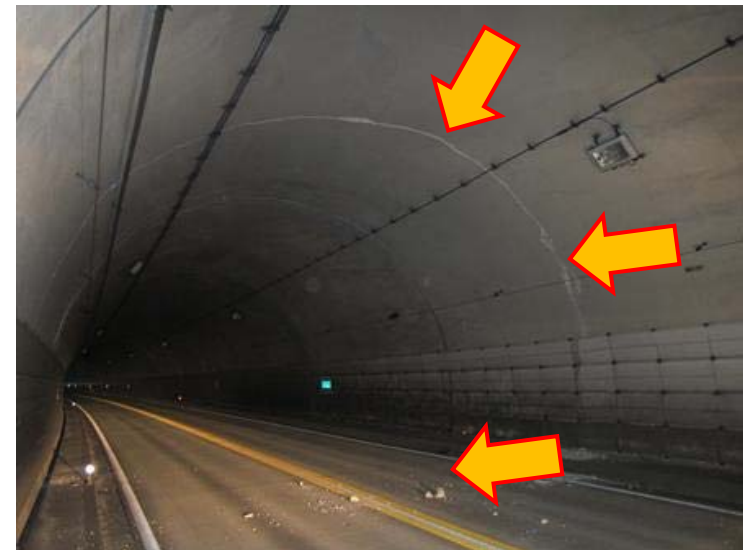
輪切り状のひび割れとわずかなはく落の状況
