都市防火研究と災害調査

- 平成28年糸魚川大規模火災調査報告 -

国土交通省 国土技術政策総合研究所
都市研究部長 佐藤研一
平成29年12月

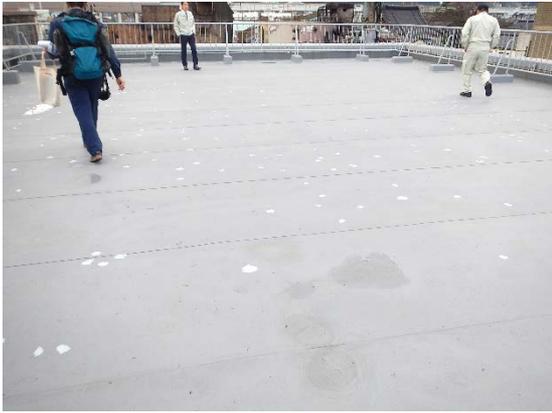
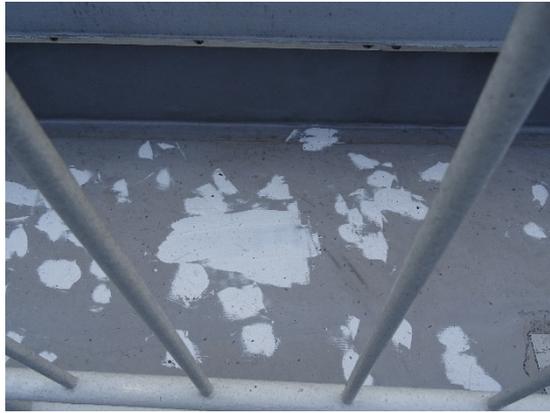
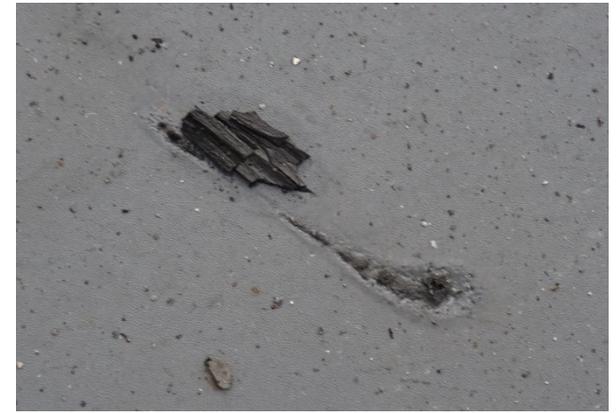
⑩金融機関建物脇

火の粉の着床による防水シートの補修跡や、火の粉によって溶融した防水シート

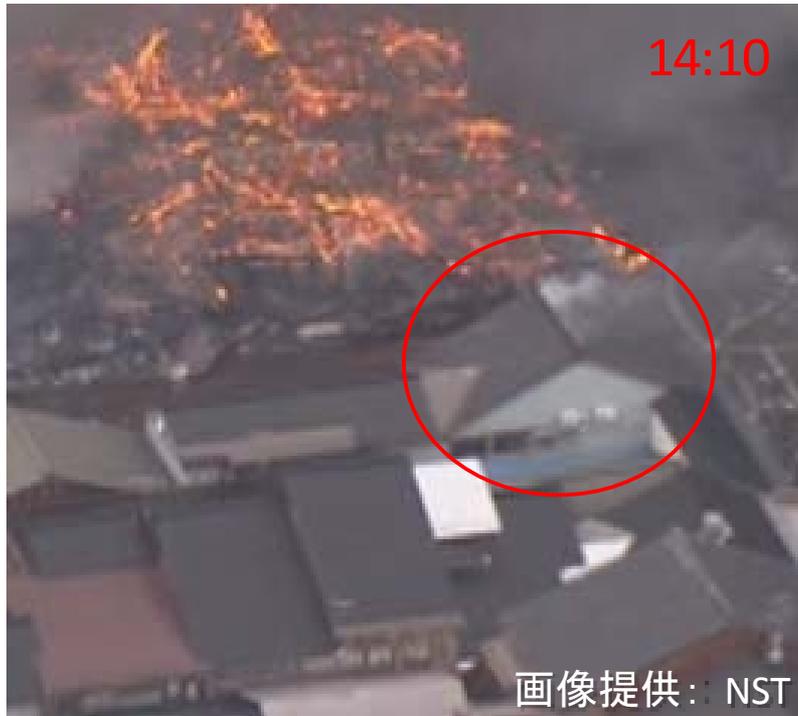
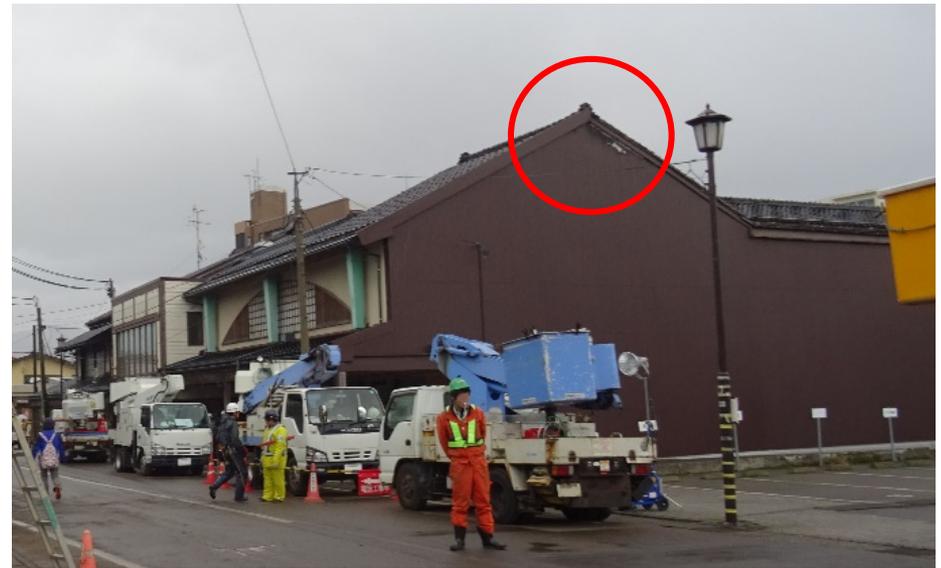
- 西面外壁には外部からの火熱による目立った損傷は認められないが、飛び火と見られる屋根の焼損があり、棟木近くに局所的な変色が確認できる

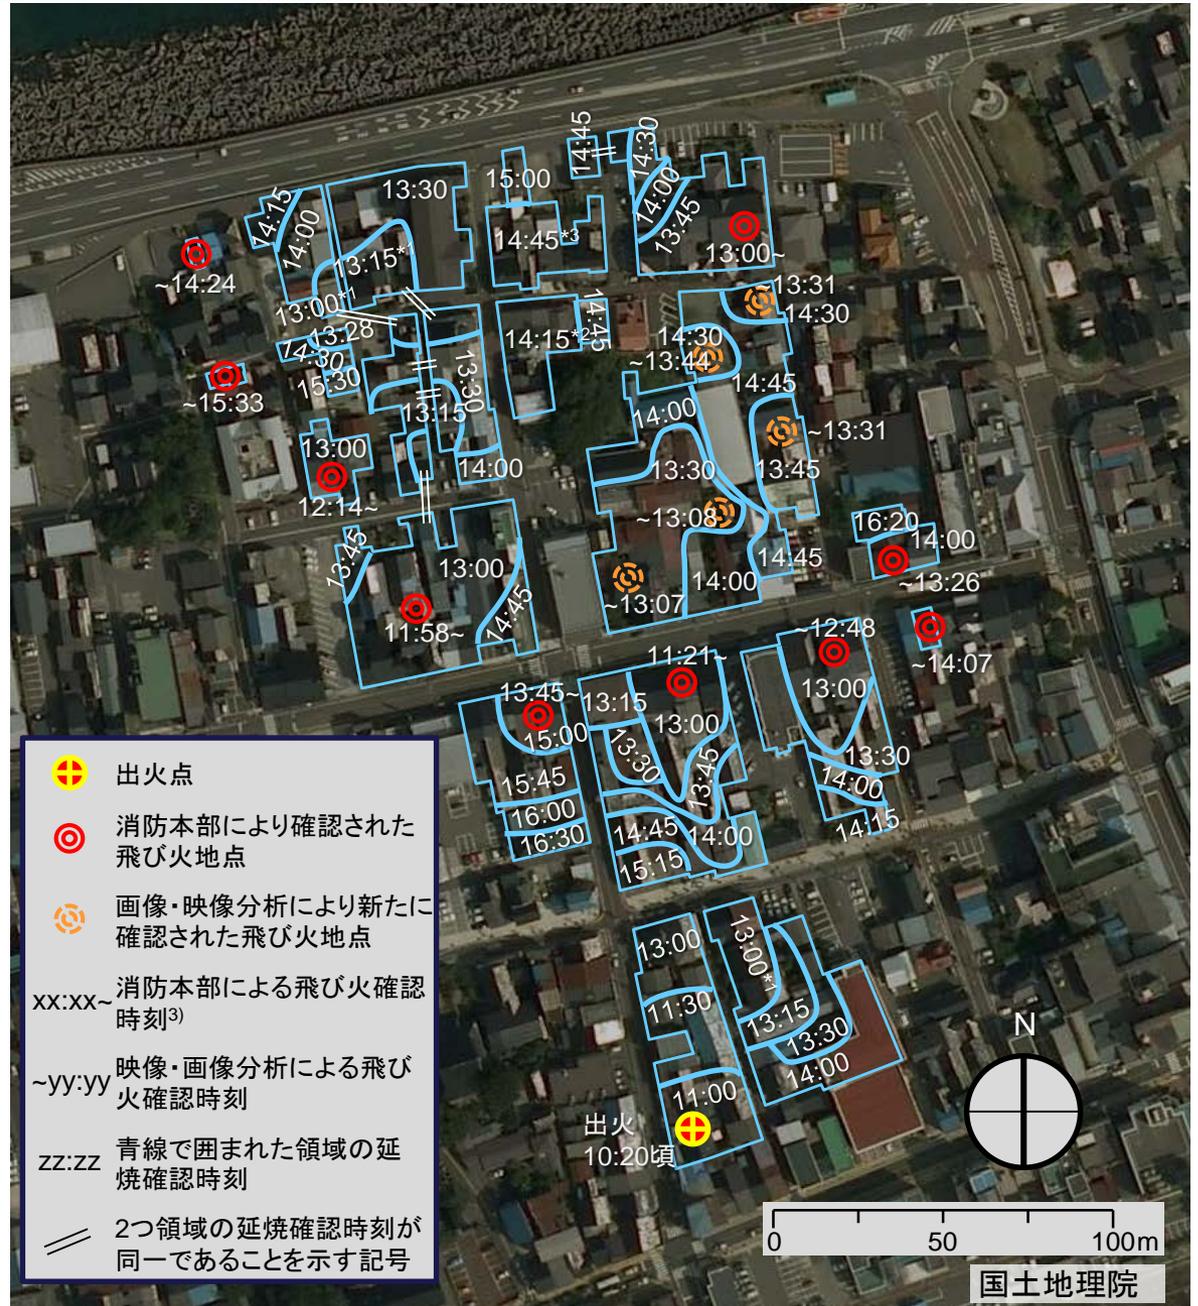
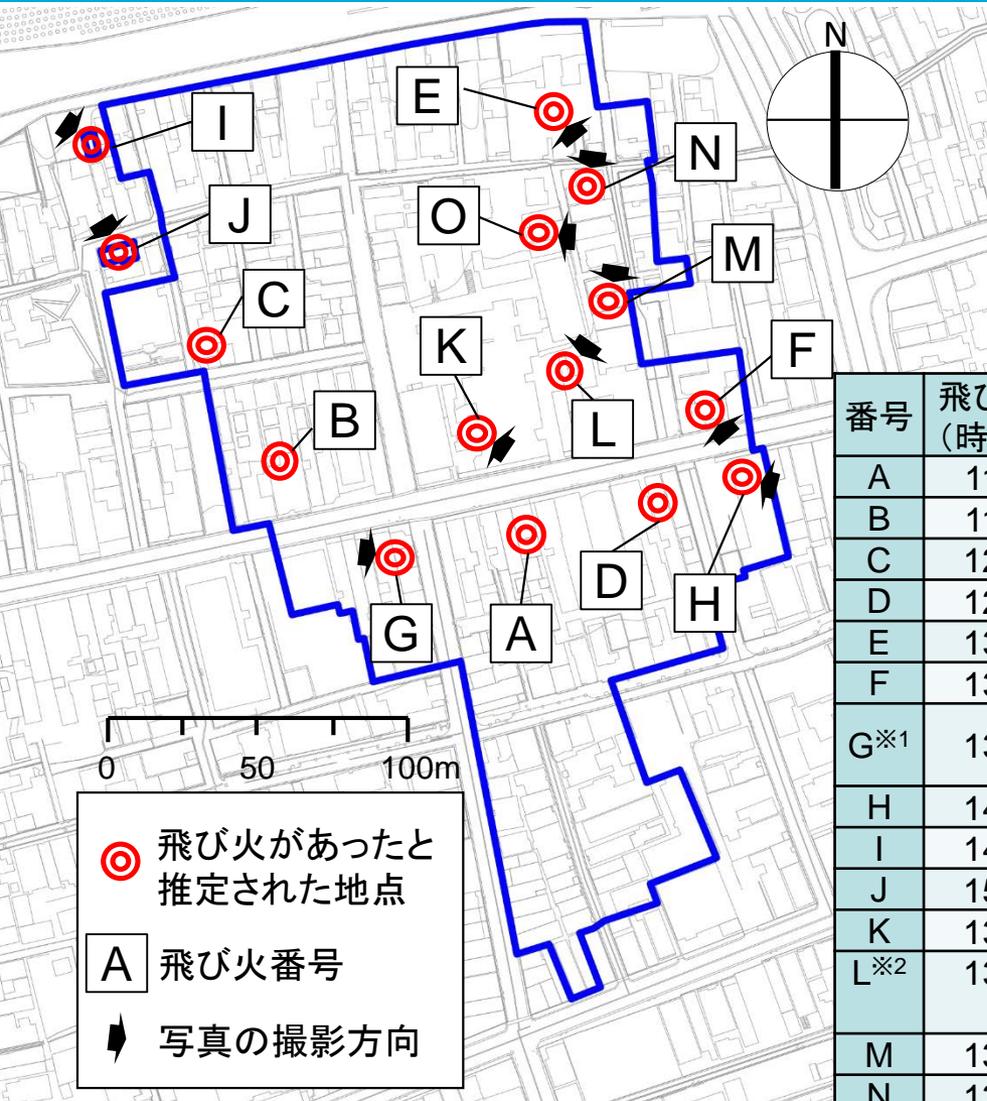
● 飛び火が確認された建物の多くは、昭和8年頃の建設で、昭和初期仕様の瓦屋根である

番号	飛び火確認時刻 (時刻確認方法)	建物の状況	建築年	屋根の仕様
A	11:21(消防)	木造2階建て	昭和 8年	昭和初期仕様瓦葺
B	11:58(消防)	木造2階建て	昭和 8年	昭和初期仕様瓦葺
C	12:14(消防)	木造2階建て	昭和 8年	瓦葺(仕様不明)
D	12:48(映像)	木造2階建て	昭和 8年	昭和初期仕様瓦葺
E	13:00(消防)	木造2階建て	大正 元年	昭和初期仕様瓦葺
F	13:26(映像)	木造2階建て	昭和 8年	不明
G※1	13:45(消防)	木造2階建て	昭和 8年	昭和初期仕様瓦葺
		木造2階建て	昭和 8年	瓦葺(仕様不明)
H	14:07(映像)	木造2階建て	昭和 8年	昭和初期仕様瓦葺
I	14:24(映像)	木造2階建て	昭和46年	セメント瓦葺
J	15:33(映像)	木造2階建て	確認できず	瓦葺(仕様不明)
K	13:07(映像)	木造2階建て	昭和 8年	昭和初期仕様瓦葺
L※2	13:08(映像)	(木造2階建て)	(昭和 8年)	(昭和初期仕様瓦葺)
M	13:31(映像)	木造2階建て	昭和 8年	昭和初期仕様瓦葺
N	13:31(映像)	木造2階建て	昭和 8年	昭和初期仕様瓦葺
O	13:44(映像)	木造2階建て	昭和 9年※3	昭和初期仕様瓦葺

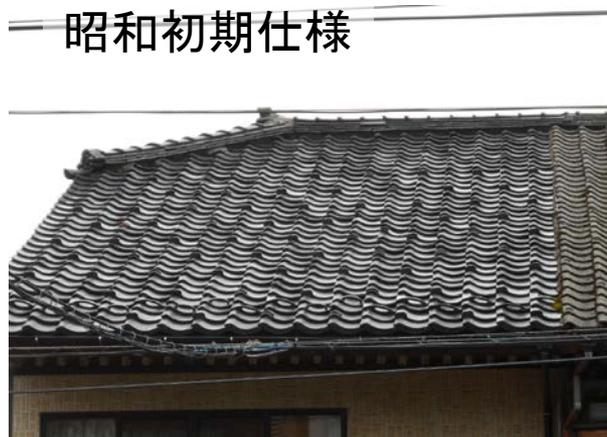
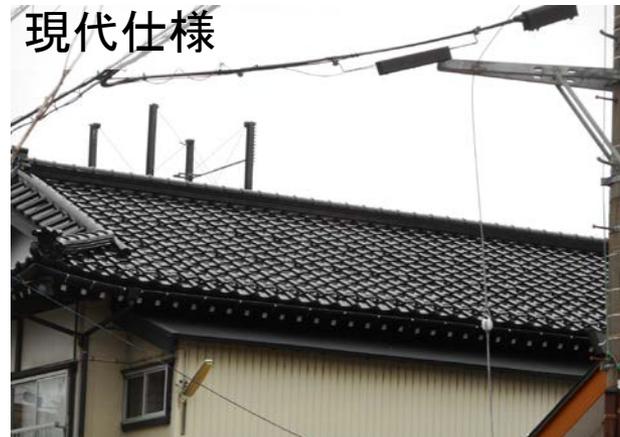
昭和初期仕様の瓦屋根では、瓦のねじれや寸法の不揃いに伴って指1本が入るほどの隙間が多数見られた

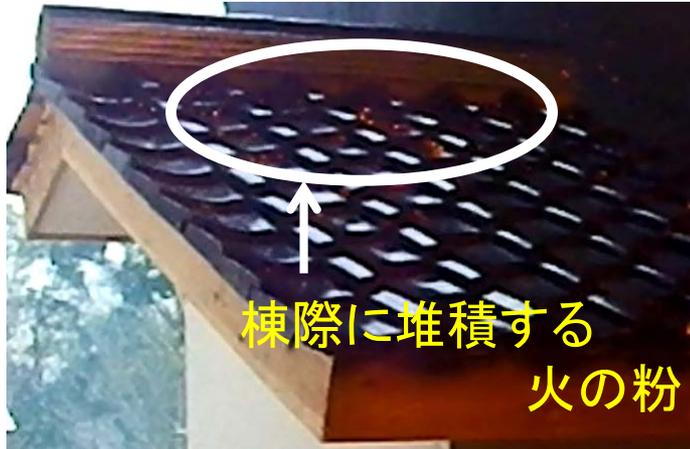
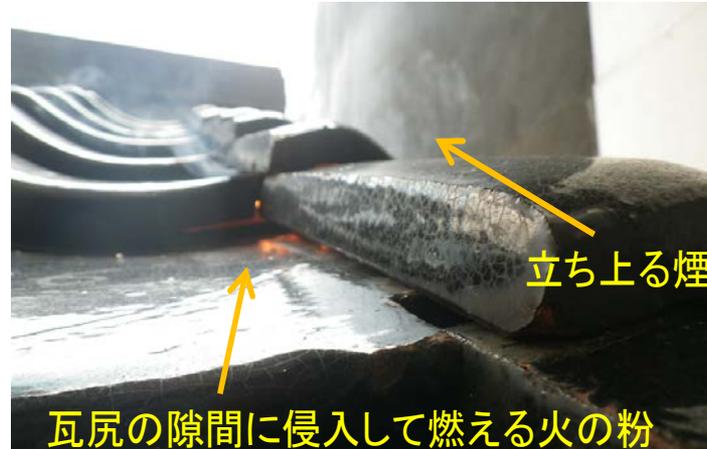
昭和初期仕様

- ・昔の瓦は反りが大きく、重ね部に生じた隙間より火の粉が侵入しやすい。
- ・一旦、屋根下地に侵入すると、防水層が燃えやすく容易に屋内延焼する。

下地の焦痕
計932
