# 最近の道路災害の特徴と 災害覚知技術の開発

平成30年度 国総研講演会

国土技術政策総合研究所  
道路構造物研究部長 木村嘉富

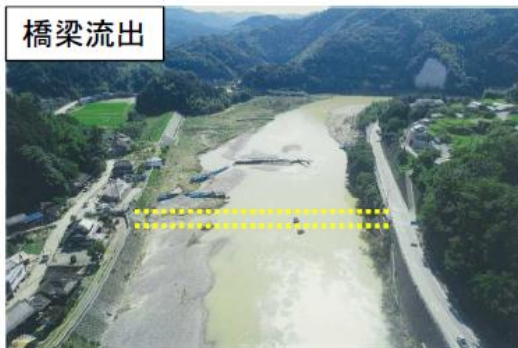
えひめ おおず  
愛媛県大洲市 市道大成橋線(大成橋)

橋梁流出

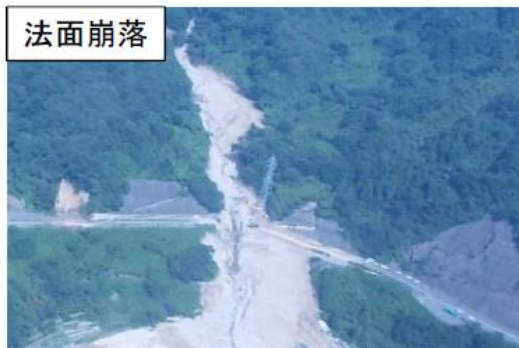
ひろしま くれ  
広島県呉市 国道375号

法面崩落

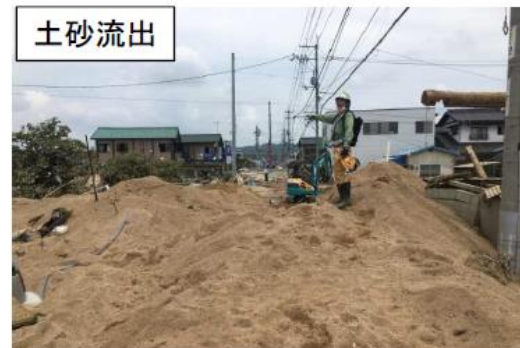
おかやま くらしき すえまきがわ  
岡山県倉敷市 末政川付近市道

土砂流出

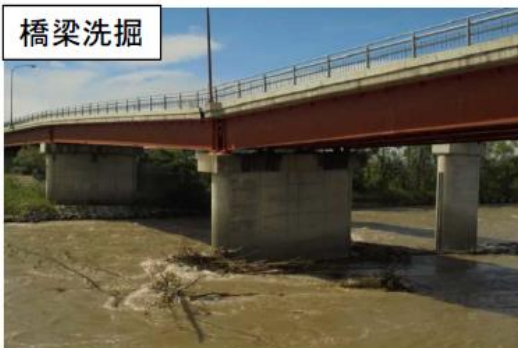
えんがるちよう えんがるばろう  
北海道遠軽町 道道遠軽芭露線(いわね大橋)

橋梁洗掘

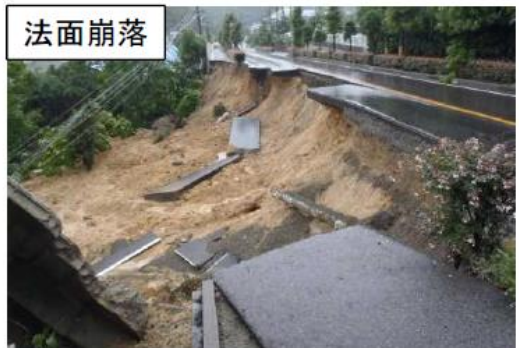
おかやま たまの  
岡山県玉野市 国道430号

法面崩落

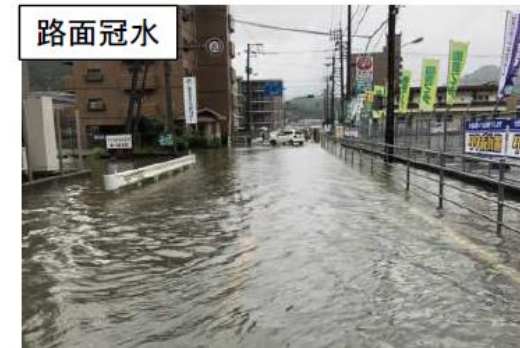
えひめ おおず おおず ほない  
愛媛県大洲市 県道大洲保内線

路面冠水

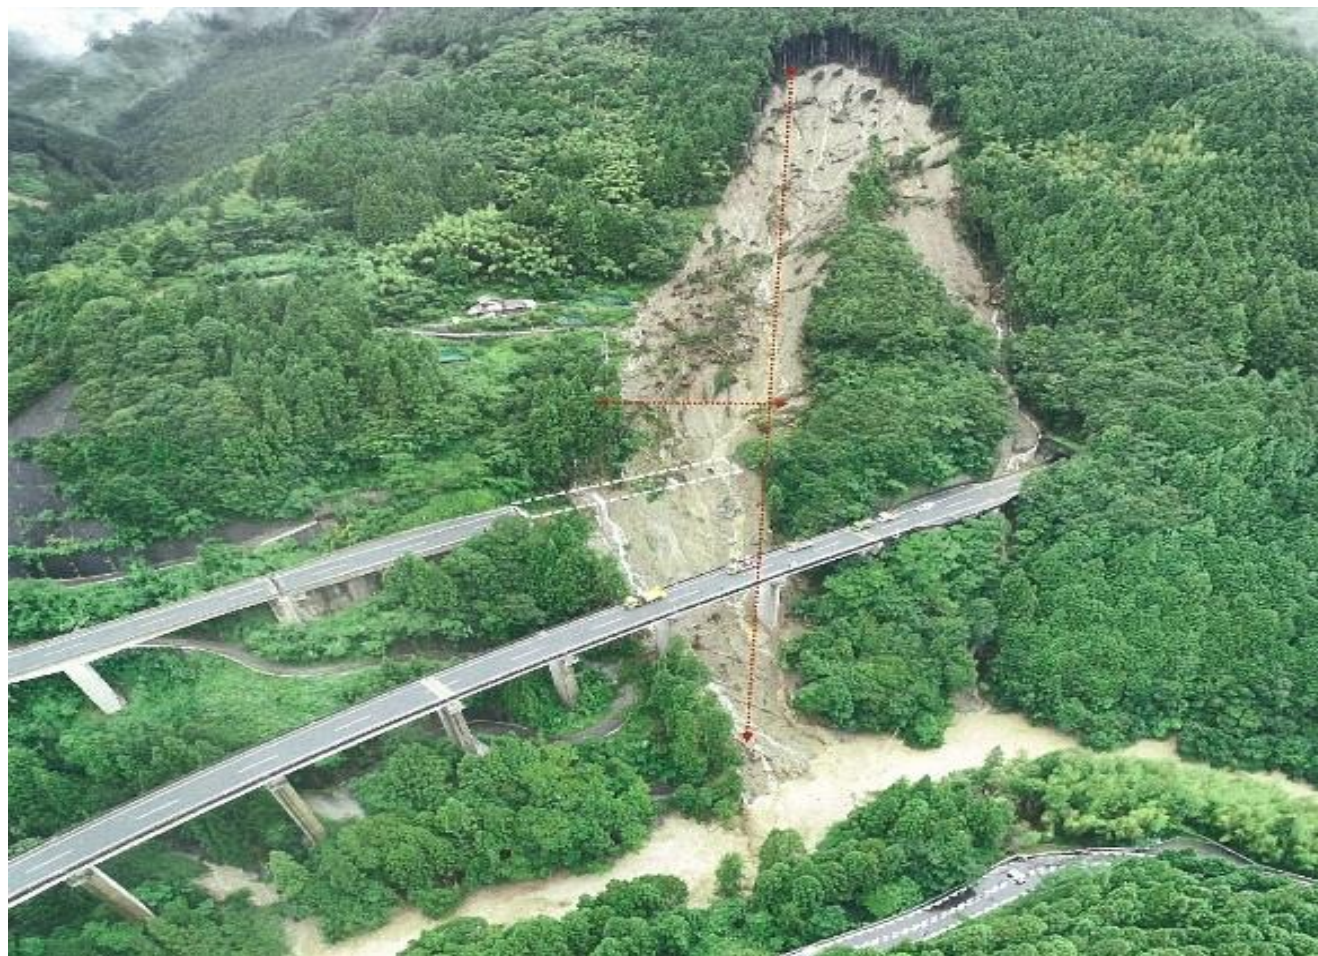
# 高知自動車道 立川橋

土砂崩落規模: 幅約80m × 長さ約230m × 深さ約2.5m  
流出土砂量 約35,000m<sup>3</sup> (ドローン調査映像からの推計値)

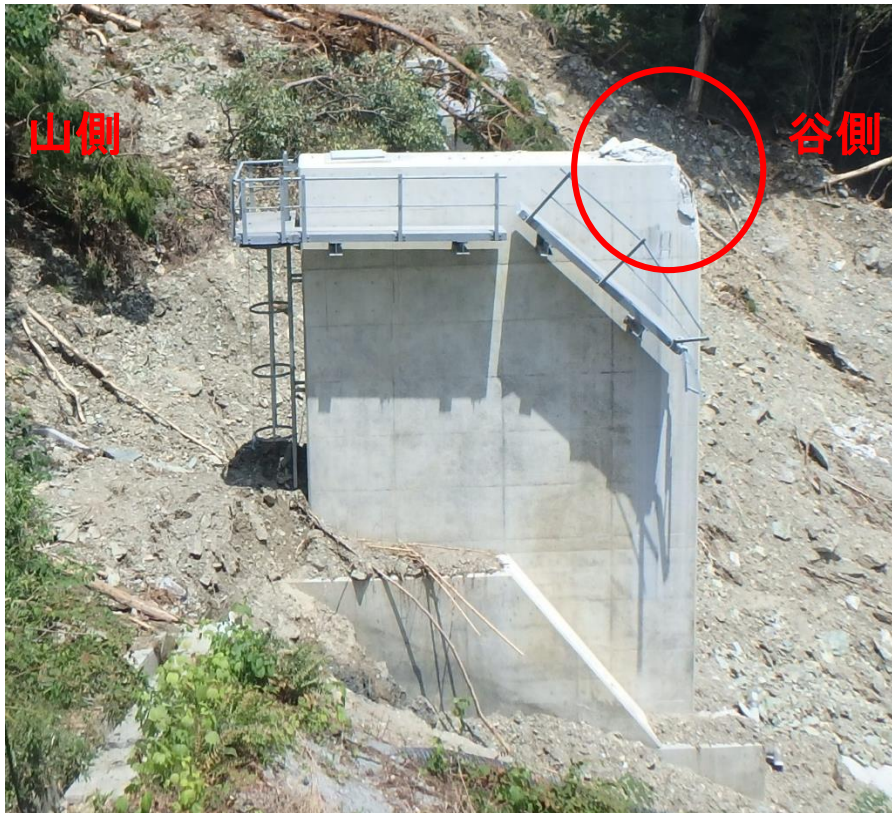
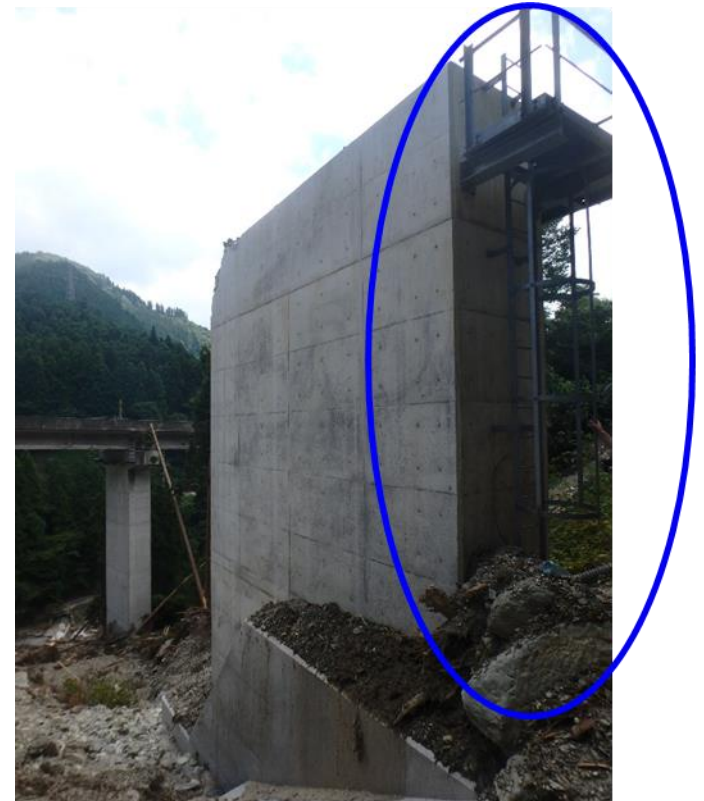
# 立川橋 P 2 橋脚の状況

橋座部(天端)の谷側が欠損。他は躯体の損傷確認されず。山側面の検査路も健全。傾斜も確認されず。

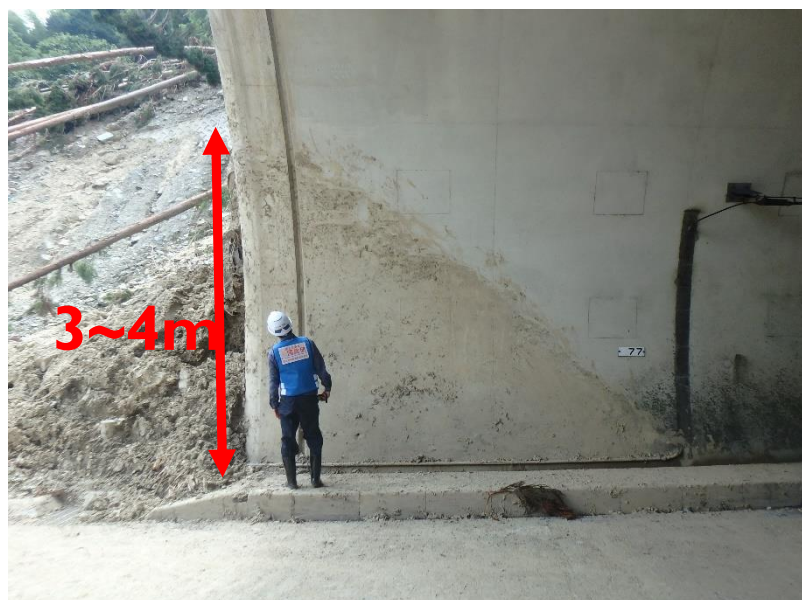
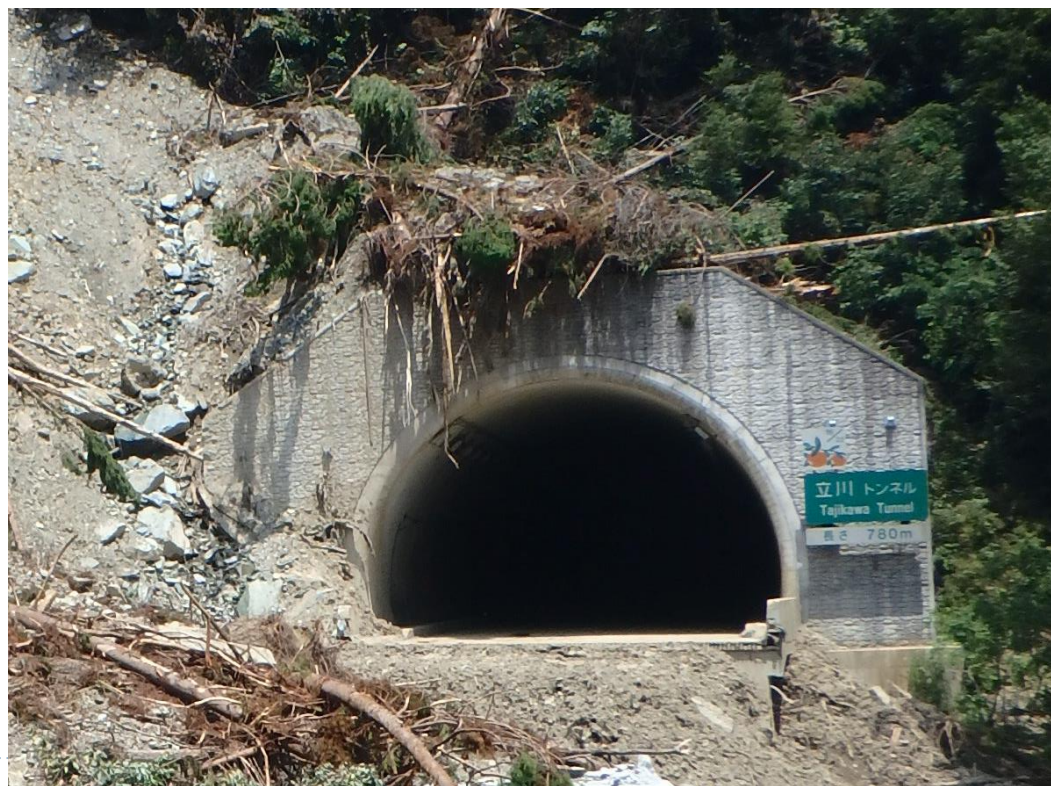
## トンネル坑口付近内面（山側）

- ▶ 土砂崩落時には、土砂が数mトンネル内に流入（調査時は撤去済み）
- ▶ 坑門に特段の変状なし

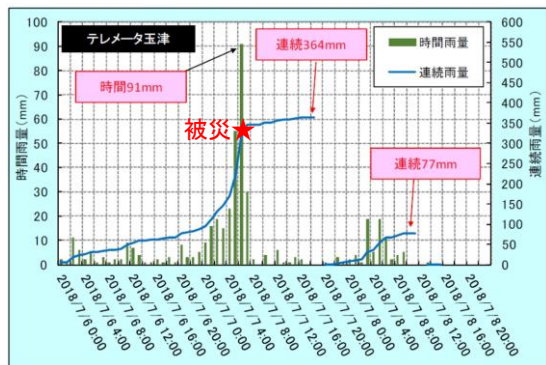
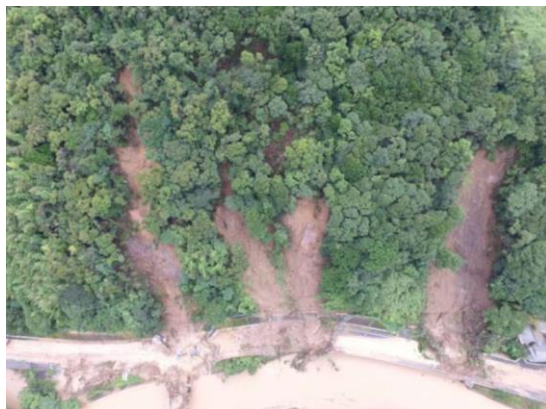
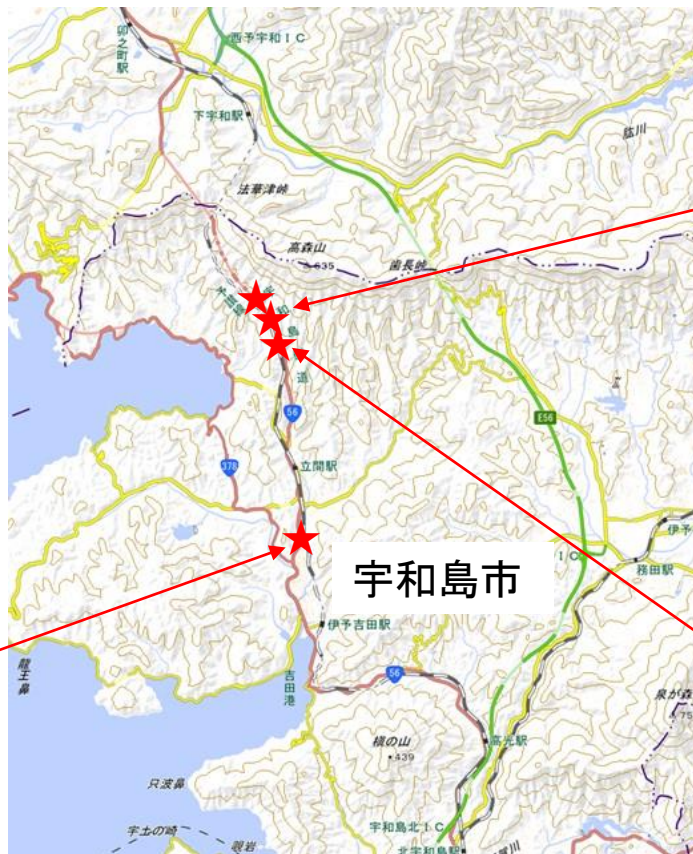
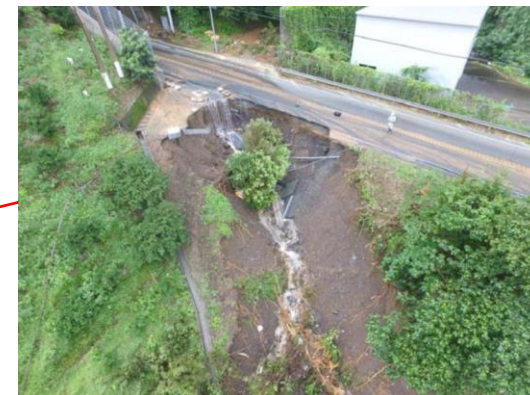
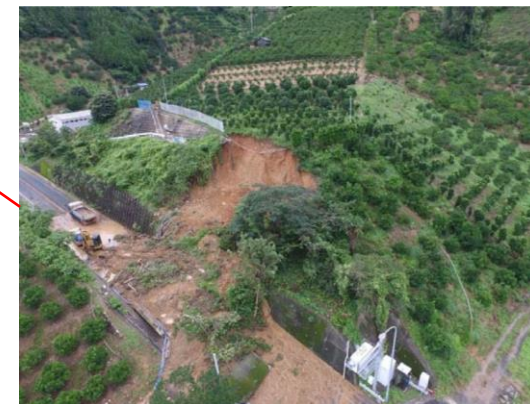
国道56号愛媛県宇和島市吉田地先

- ・四万十帯の砂岩・泥岩を覆っている表層土砂が大雨による地下水上昇により表層崩落およびすべり崩落が発生。
- ・大雨による表流水の流入が集中し、盛土のり面が浸食され路面が陥没。

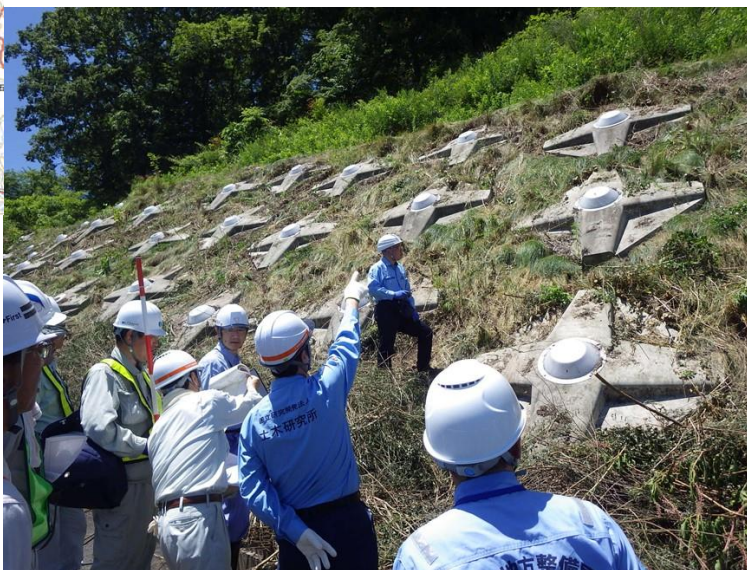
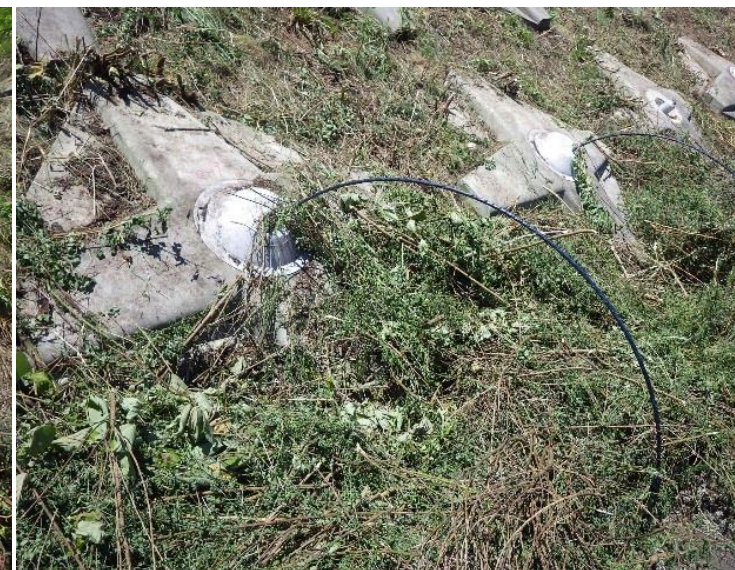
地すべり頭部に発生した  
滑落崖

地すべりによりグラウンドアンカーの破断、引込みが発生

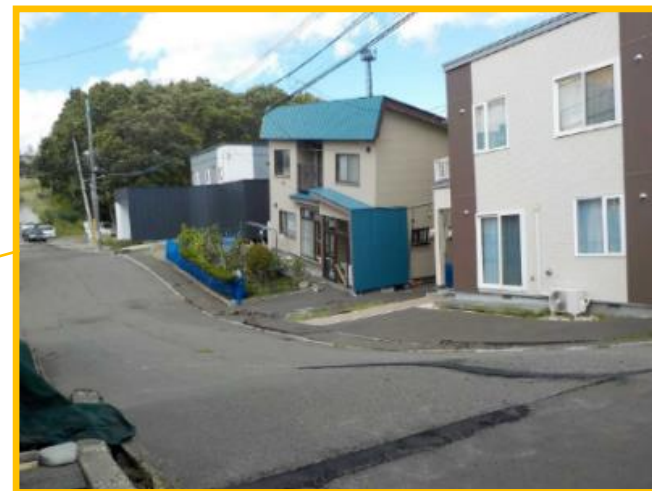
- 道路の陥没・宅地の変状が発生した範囲は谷部を火山灰質の砂質土で埋めた造成地
- 谷部を埋めた地形のため、地下水位が高い状態
- 地震動により地下水以下の土の層が液状化し、標高の低い箇所から液状化した土砂が噴出
- 噴出した土砂により標高の低い範囲に土砂が堆積する一方で、地表の高い範囲では液状化した土砂の流出により沈下・陥没が発生

土砂の流出により沈下した道路

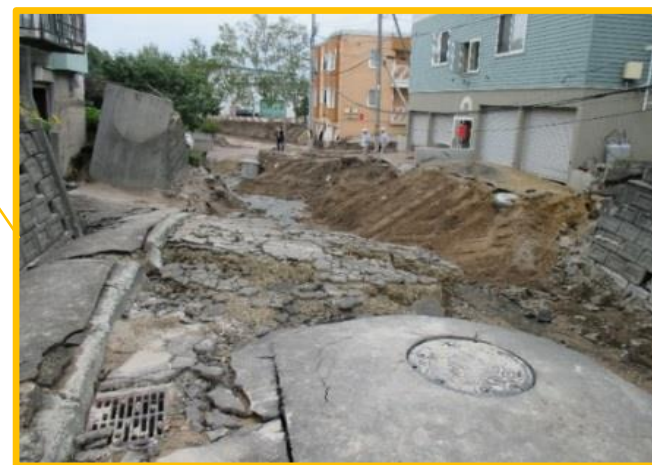
土砂の噴出により 崩壊した道路

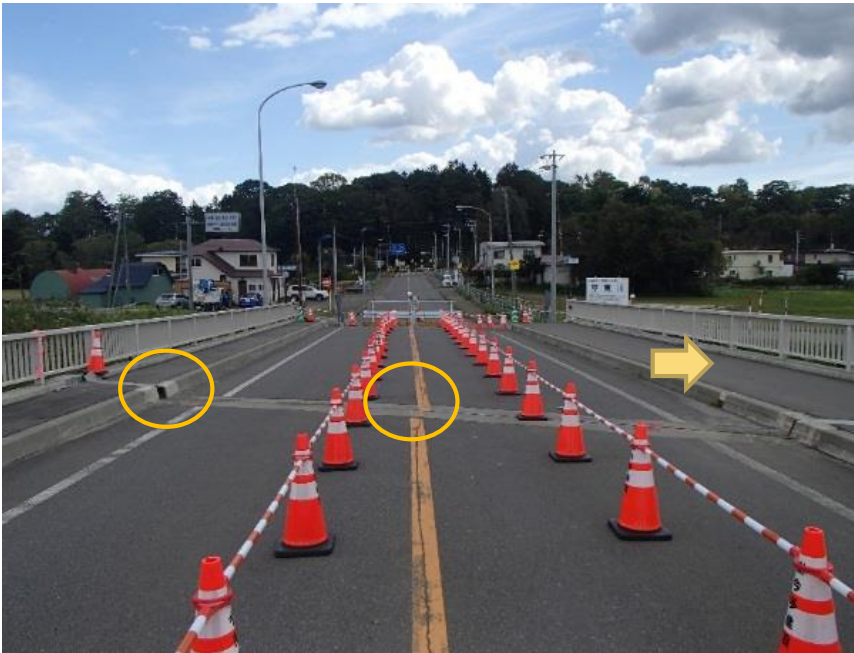
斜角を有する橋梁の回転移動

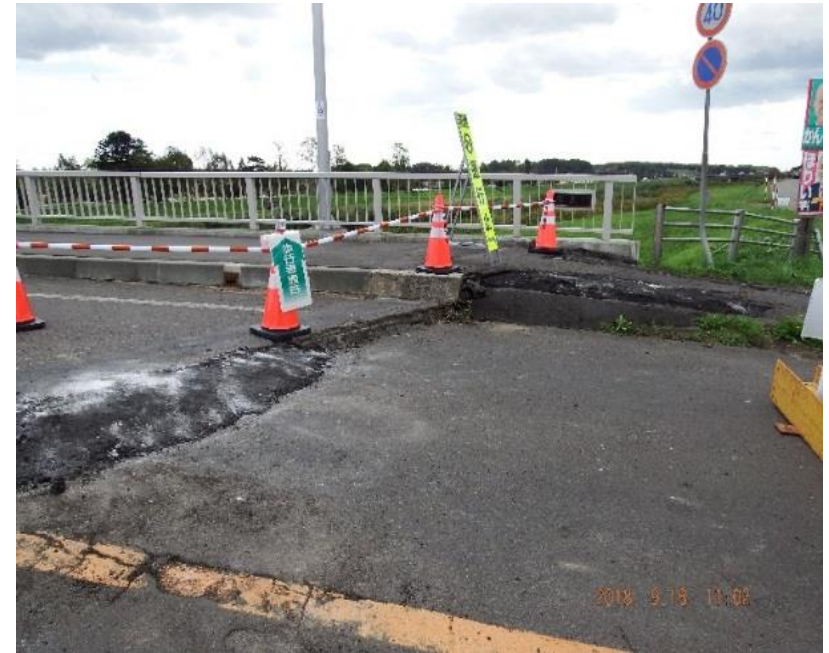
橋台背面盛土の沈下

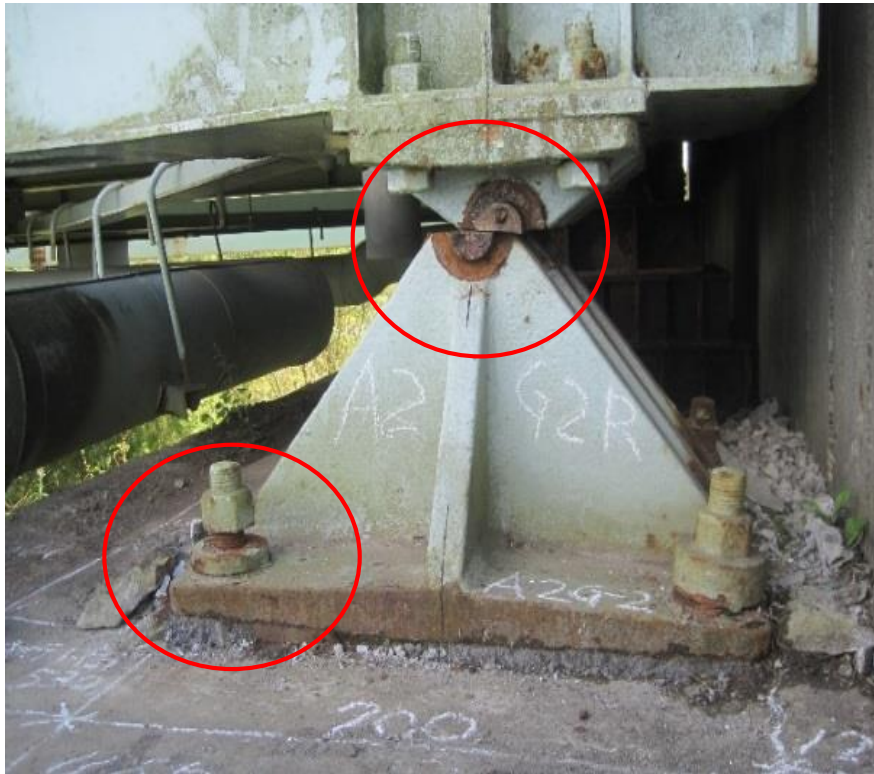
鋼製支承の損傷：上厚真大橋

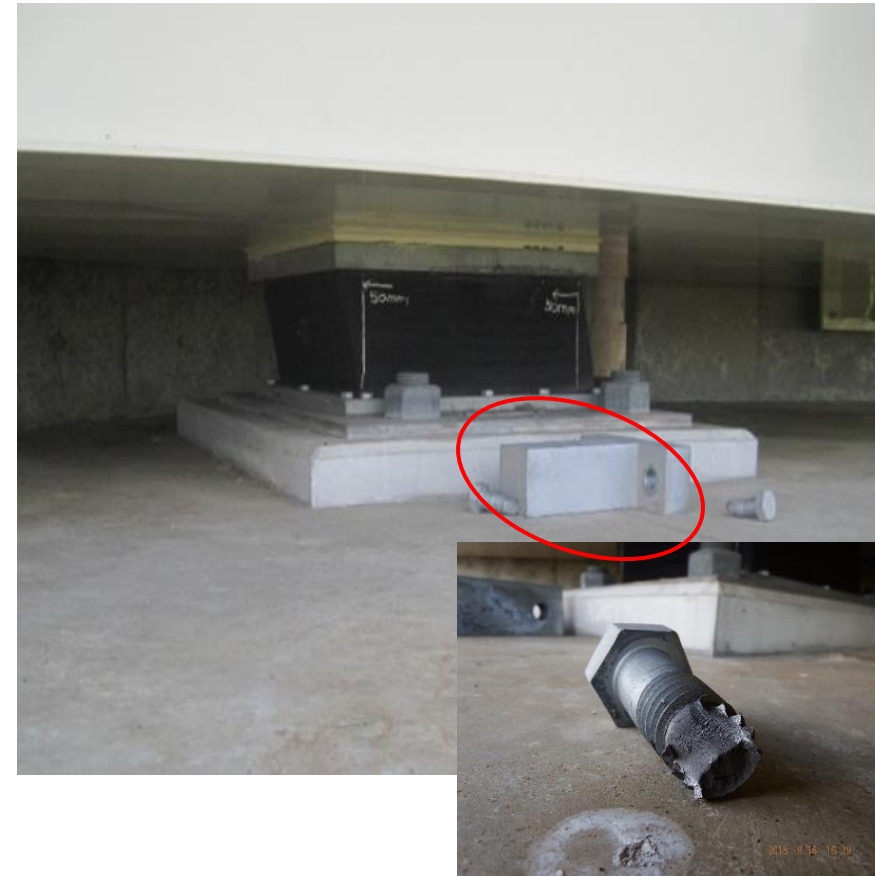
ゴム支承の残留変位、固定装置のボルト破断：あけぼの橋
