令和7年9月5日に静岡県牧之原市で発生した建築物等の竜巻被害 現地調査報告

国土交通省国土技術政策総合研究所
国立研究開発法人建築研究所

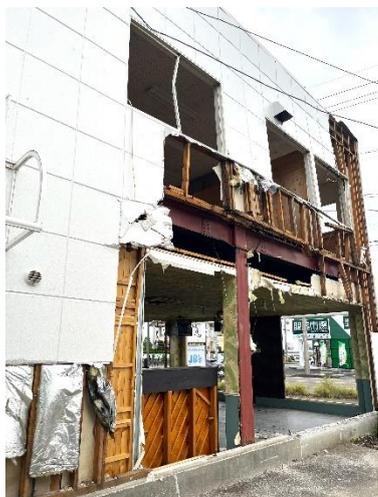
- 本建築物は鉄骨造2階建てであり、1990年建築である（写真3.1.1～3.1.4）。所有者によれば、建築後に外壁の塗り直しは行ったが、躯体等の改修は行っていないとのことである。
- 5 • 南西、南東、北東の各面で、1～2階の外壁被害を確認した。Google Maps ストリートビュー（各写真にリンク先を併記、2025.9.17 閲覧）での被災前の外観と比較すると、南東面は開口部のみの被害であるのに対して、南西・北東面は開口部だけでなく外壁材も飛散している。外壁材として横使いのALCパネル（厚さ約30mm、写真3.1.5）が採用されており、木製の胴縁（設置間隔約300mm、写真3.1.6）に釘留めされていた。調査した範囲では多くの釘が胴縁に残っており、ALCパネルが飛散時に釘から
- 10 抜けた状況が推測される。胴縁に残っていた釘には発錆のほか、軸部の径の減少も確認された（写真3.1.7）。また、開口部のない北西面では、外壁被害は確認されなかった（写真3.1.4）。
- 2階の木製の下枠材は鉄骨梁との間でアングル材を介して緊結されていたが、アングル材から外れて面外方向に200mm程度変形していたほか、折損している部分もあった（写真3.1.8～3.1.9）。
- 2階ではサッシ枠の脱落のほか、変形も確認した（写真3.1.10）。また、比較的狭小で開口面積が小さい空間である階段室（写真3.1.11）と2階の化粧室は北西側に位置しており、被害は認められなかった。
- 15 • 被害発生時に2階の事務室にいた方の話によれば「窓ガラスが割れた直後に外壁が抜けた」、「ブラインドがあったため、割れた窓ガラスが直接身体に当たらなかった」、「被害直後に階段室に逃げた」とのことである。

写真 3.1.1 店舗の外観(南西から見る)

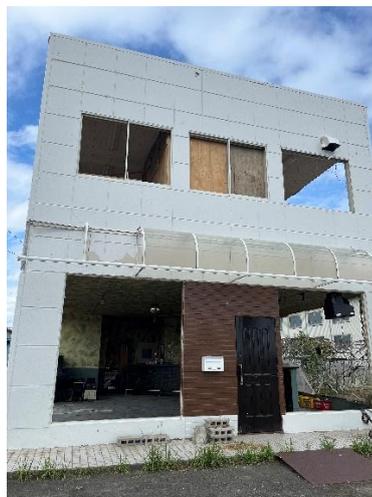
写真 3.1.2 店舗の外観(南東から見る)

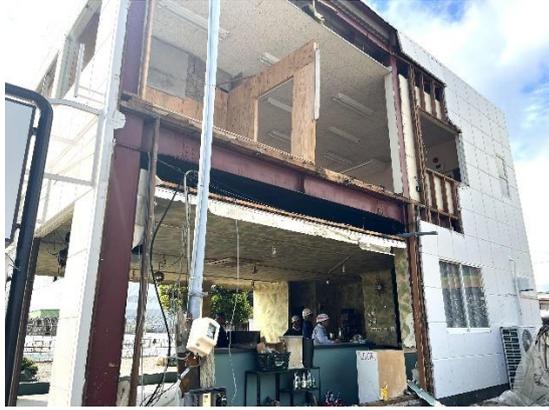
写真 3.1.3 店舗の外観(北東から見る)

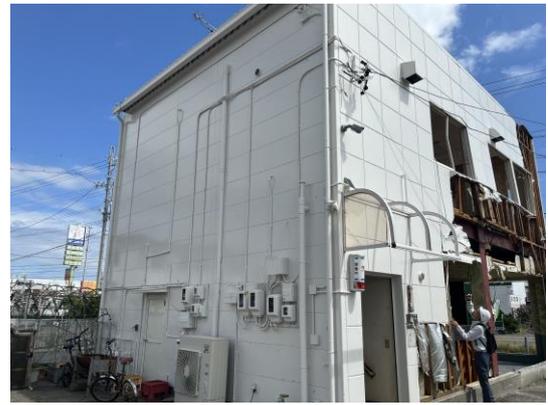
写真 3.1.4 店舗の外観(北西から見る)

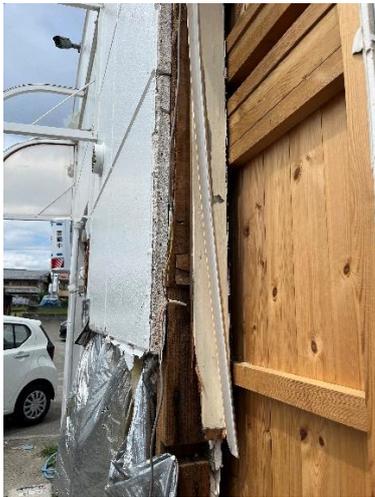
写真 3.1.5 ALCパネルの取付け状況

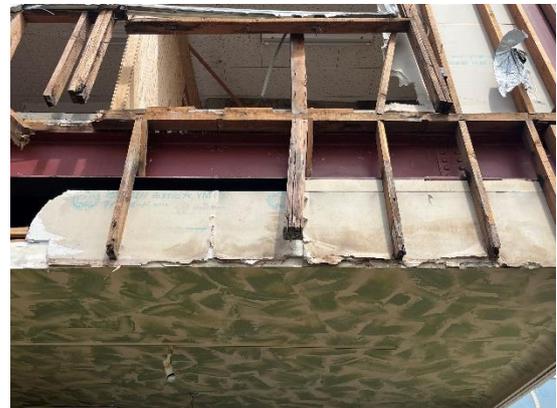
写真 3.1.6 胴縁の状況

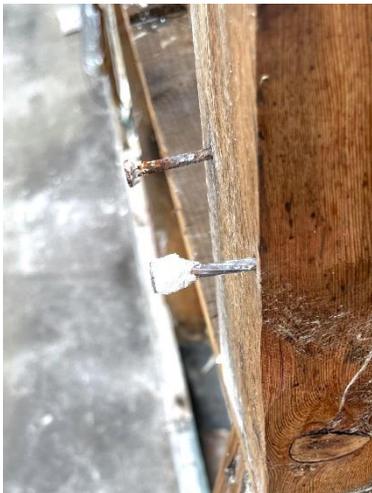
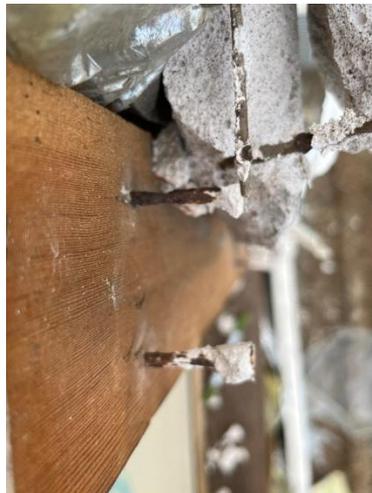
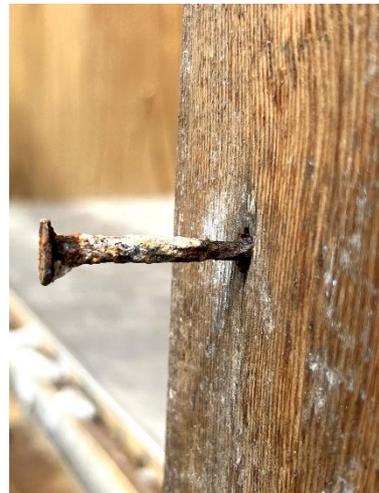
写真 3.1.7 ALCパネルを留め付けていた釘の状況

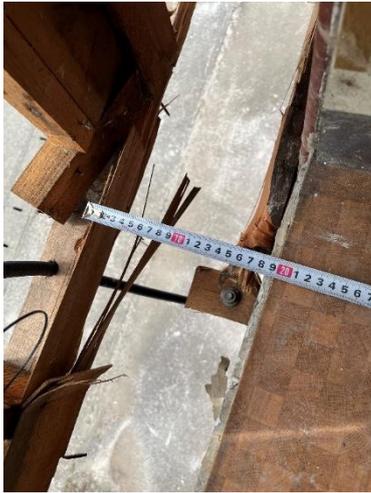
写真 3.1.8 2階の外壁下枠材の面外変形の状況

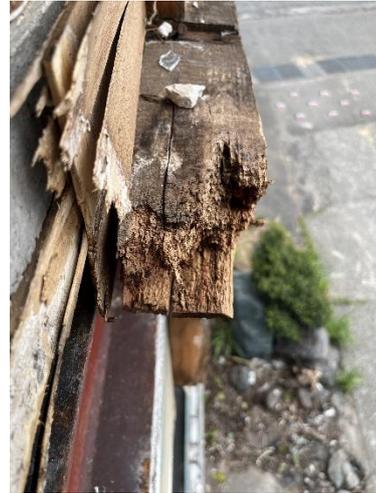
写真 3.1.9 2階の外壁下枠材の折損の状況

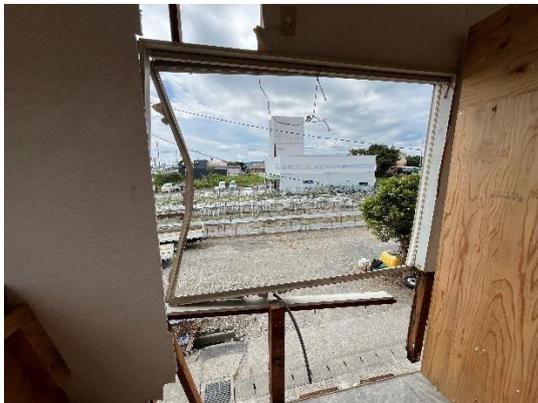
写真 3.1.10 2階のサッシ枠の変形

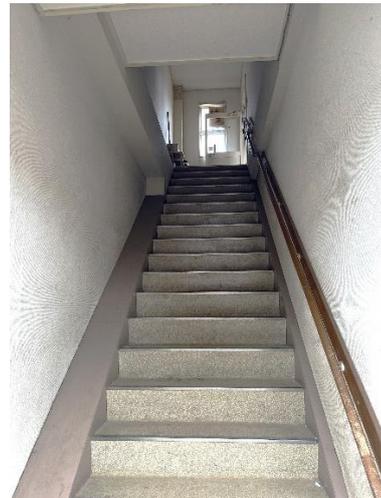
写真 3.1.11 階段室の状況

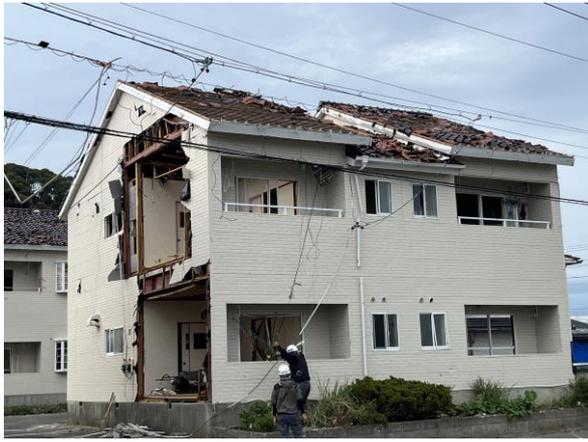
- ・ 本建築物は鉄骨造 2 階建てであり、賃貸情報に関するウェブサイトによれば 1991 年建築である（写真 3.1.12～3.1.13）。
- 5 ・ 1～2 階の外壁被害を確認した。Google Maps ストリートビュー（写真 3.1.12～3.1.13 にリンク先を併記、2025.9.17 閲覧）での被災前の外観と比較すると、被災範囲に開口部はない。窯業系サイディングによる外壁材は木製の枠材に釘打ちされていた（写真 3.1.14）。
- ・ 写真 3.1.12 から飛散した外壁と同じ室の窓ガラスの損壊が確認でき、写真 3.1.15 から天井材の落下等の内装材の被害も確認した。また、粘土瓦も広範囲に脱落していた。

写真 3.1.12 集合住宅の外観(南から見る)

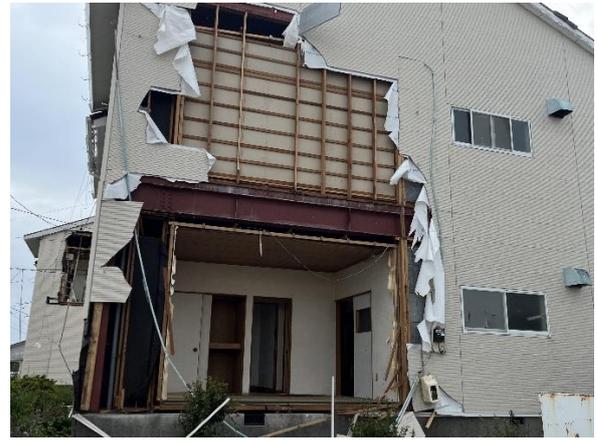
写真 3.1.13 集合住宅の外観(東から見る)

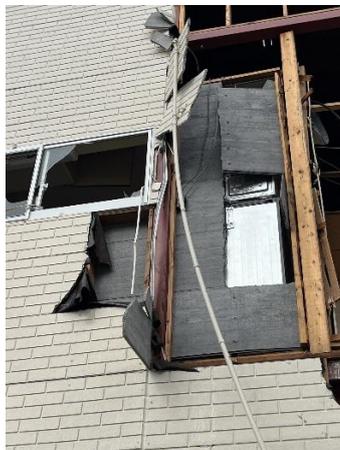
写真 3.1.14 外壁の被害状況 (南西から見る)

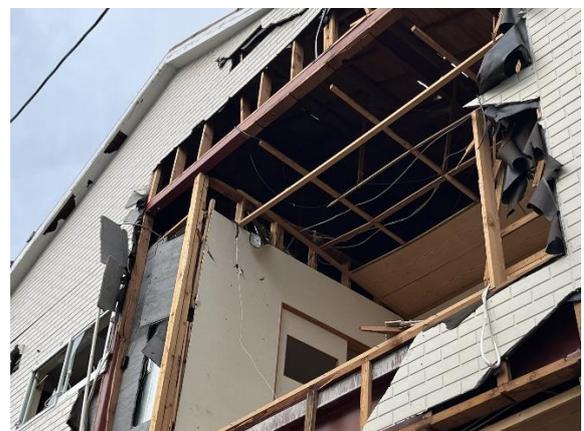
写真 3.1.15 屋内の状況 (南西から見る)

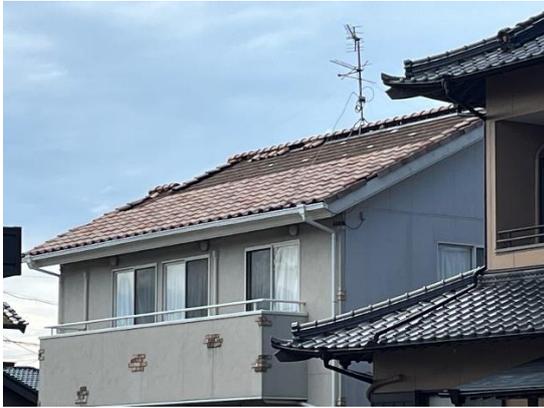
ガイドライン工法に該当すると判断される粘土瓦が葺かれた屋根を複数確認した。そのうち写真 3.2.1の屋根は、南側平部の約半分の範囲で瓦が脱落していた。また、写真 3.2.2の住宅は新築中のものと思われ、広い範囲で脱落や浮き上がりを確認した。いずれの事例も釘留めされていることが、全瓦連の同行者の外観目視によって確認されている。写真 3.2.3に示す屋根については、被害が生じていない側の袖瓦は2点緊結されているが、その反対側で袖瓦の飛散被害を確認した。なお、ガイドライン工法に該当する粘土瓦の脱落については、令和元年に千葉県市原市で発生した竜巻でも確認している⁴⁾。

写真3.2.1 棧瓦の飛散状況

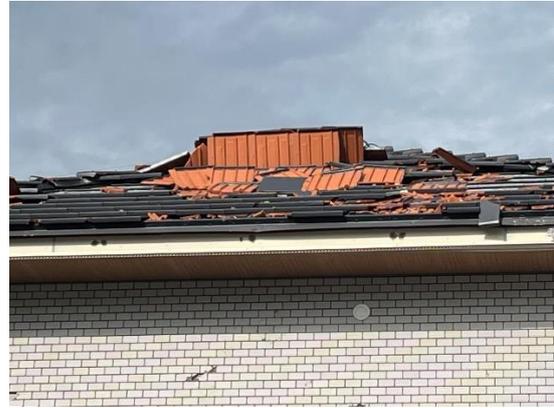
写真3.2.2 棧瓦の飛散状況

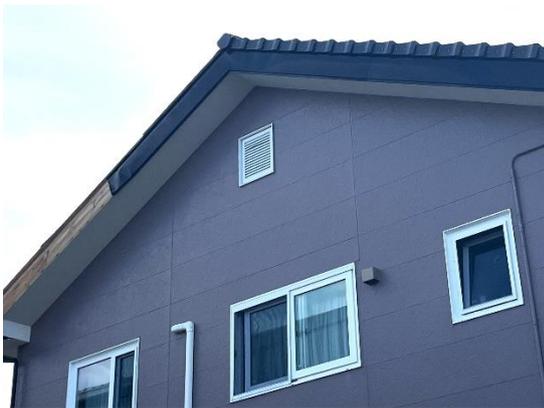
写真3.2.3 袖瓦の飛散状況

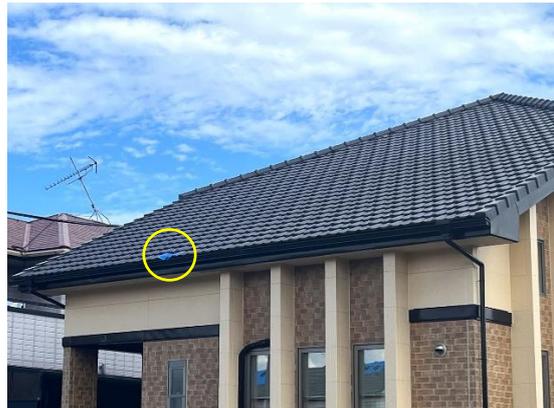
一方、外観上、風圧による浮き上がりや脱落が認められない屋根も確認した(写真 3.2.4)。軒先の部分的な養生範囲は飛来物による損傷箇所と思われる。

写真3.2.4 脱落等被害のない粘土瓦の状況

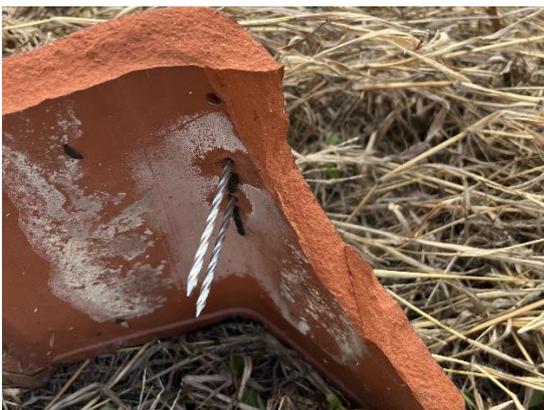
ガイドライン工法に該当しないと判断される粘土瓦の被害も複数確認した。写真 3.2.5~3.2.6の瓦は2階建て集合住宅の屋根から敷地内に落下していた。賃貸情報に関するウェブサイトによれば、この住

宅はガイドライン発行前の1998年建築である。棧瓦には緊結の痕跡は確認できなかったが、落下した棟瓦を確認したところ2本のパッキン付きステンレス鋼製スクリュー釘（長さ75mm）で下地に緊結されていたものと推測される。

写真3.2.5 脱落した棟瓦

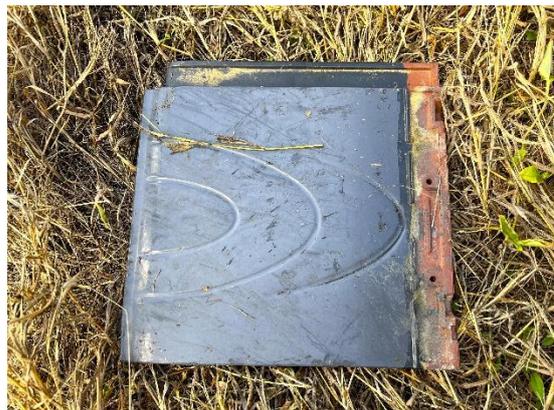
写真3.2.6 脱落した棧瓦

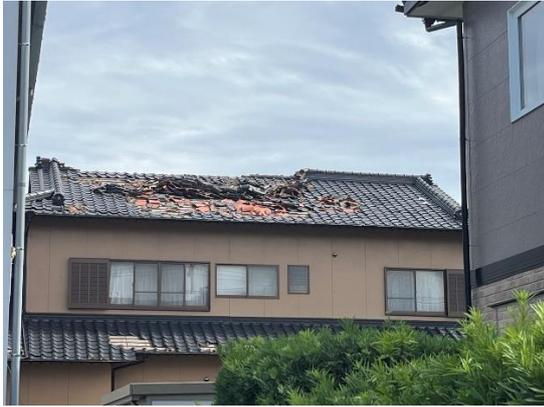
- 5
- 写真3.2.7は、のし瓦積み棟の脱落被害例である。また、写真3.2.8は棟部がブルーシートで養生されていることから、棟部に被害が生じているものと推測される。近隣の敷地内にこの瓦と同色の瓦の破片が落下していることも確認した。

写真 3.2.7 棟瓦等の脱落状況

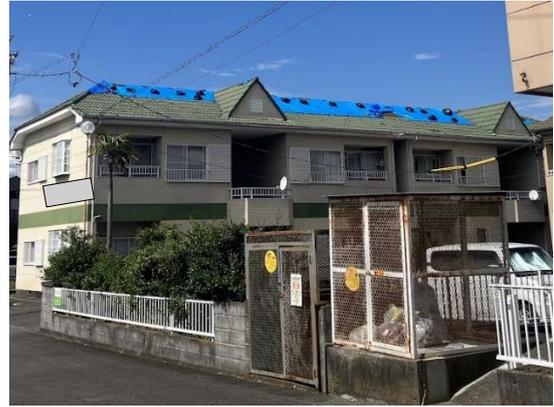
写真 3.2.8 棟部が養生された瓦屋根

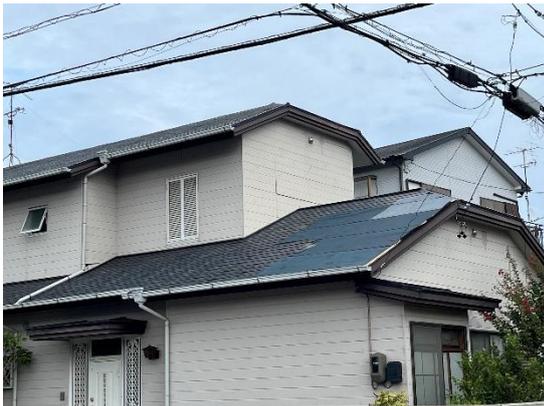
- 粘土瓦以外の屋根ふき材の被害として、住宅屋根用化粧スレート（写真 3.2.9）、金属板の役物（棟包み）のはく離（写真 3.2.10）、厚形スレートの棟部の被害（写真 3.2.11）を確認した。写真 3.2.10 の住宅は外壁と開口部の養生状況から、飛来物による衝突もあったものと推測される。
- 銅板を板金加工したと思われる寺社の屋根ふき材には、外観上、脱落等の被害は確認されなかった（写真 3.2.12）。

写真 3.2.9 住宅屋根用化粧スレートの被害

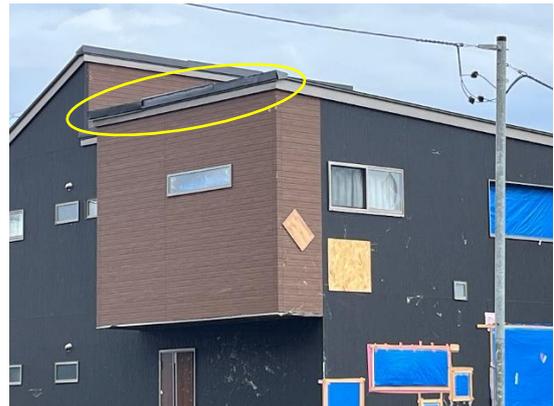
写真 3.2.10 金属板の役物の被害

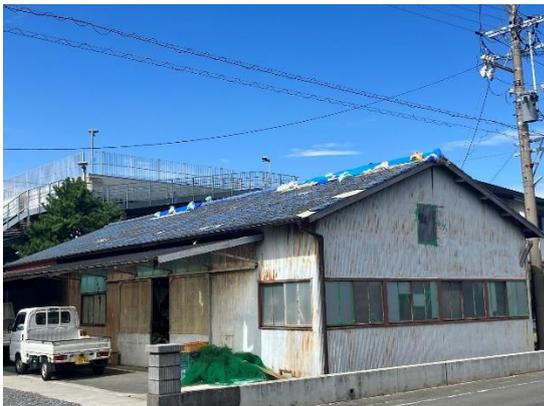
写真 3.2.11 厚形スレートの状況

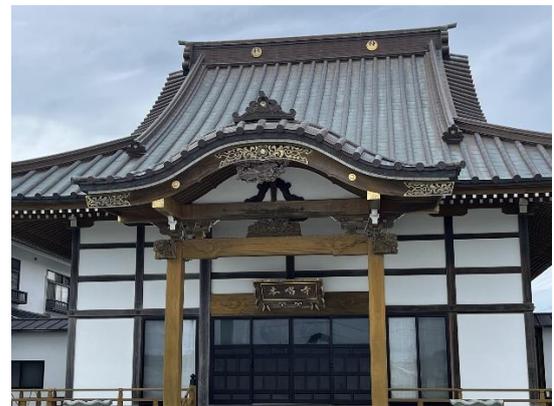
写真 3.2.12 寺社の屋根ふき材の状況

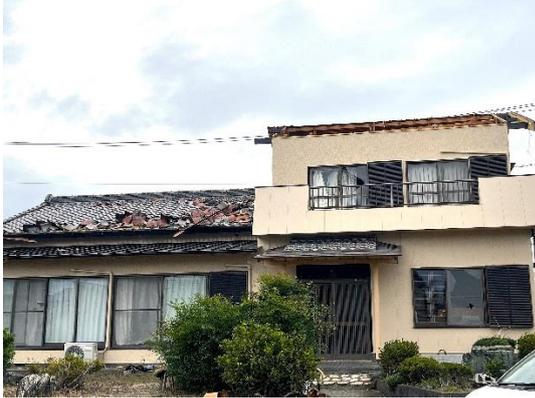
- 5
- ・ 写真 3.3.1 に示す 2 階建て木造住宅は築 40 年以上である。2 階の屋根において小屋組構成部材のうち垂木が飛散し、母屋が小屋束から引き抜けて部分的に脱落している状況を確認した（写真 3.3.2）。外観上、軒先や小屋束上端に金物による接合状況は確認できなかった。また、2 階の窓ガラスも破損しており、被害発生時に在宅されていた居住者の話によれば「窓ガラスが先に割れてから屋根が飛んだ」とのことである。
 - ・ このほか、小屋組が損壊したと思われる屋根の事例も確認した（例えば、写真 3.3.3～3.3.4）。

写真 3.3.1 小屋組が飛散した住宅の外観

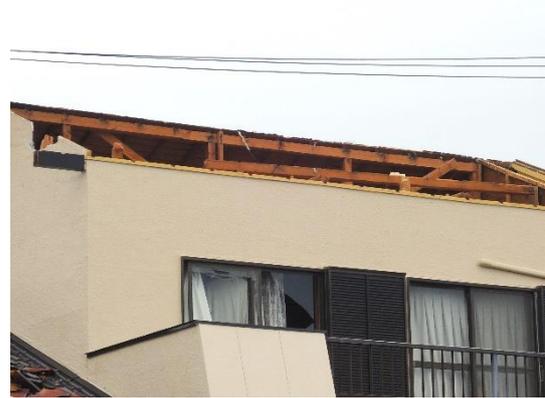
写真 3.3.2 小屋組の状況

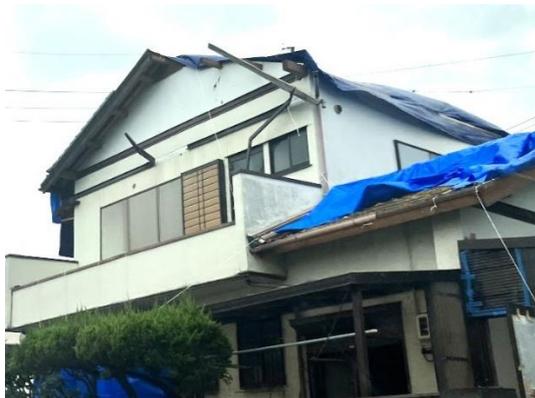
写真 3.3.3 小屋組が損壊したと思われる住宅

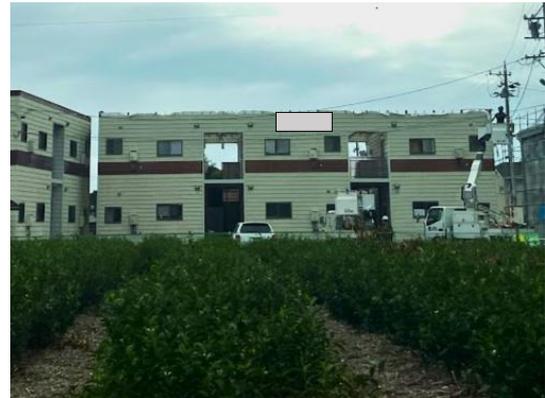
写真 3.3.4 小屋組が損壊したと思われる集合住宅

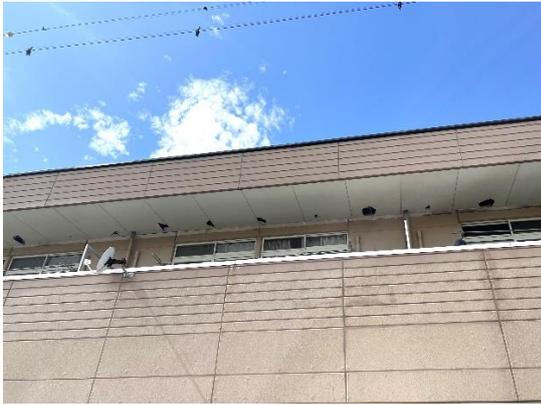
- 15
- ・ 複数の集合住宅の外廊下やベランダにおいて、軒天井の脱落等被害を確認した（写真 3.3.5～3.3.7）。写真 3.3.5 と写真 3.3.6 は同一の集合住宅であり、写真 3.3.5 に示す南東側の軒天井では、風圧によって上方に押された結果、天井裏の鋼製部材が天井材を貫通した痕を確認した。なお、写真 3.3.7 の集合住宅では、写真 3.3.8 に示すように外壁がブルーシートで養生されていたことから、この外壁にもはく離等の被害が生じていた可能性がある。

写真 3.3.5 軒天井の損傷状況（南東から見る）

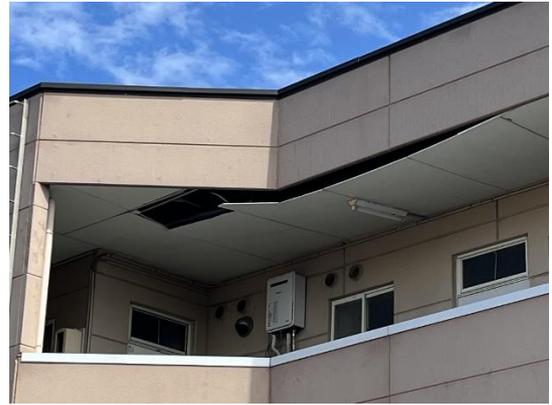
写真 3.3.6 軒天井の損傷状況（北西から見る）

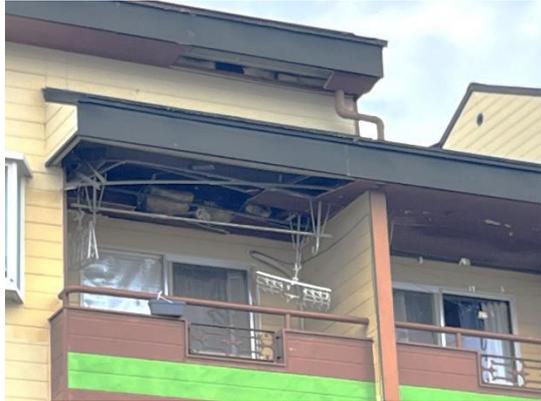
写真 3.3.7 軒天井の損傷状況（南東から見る）

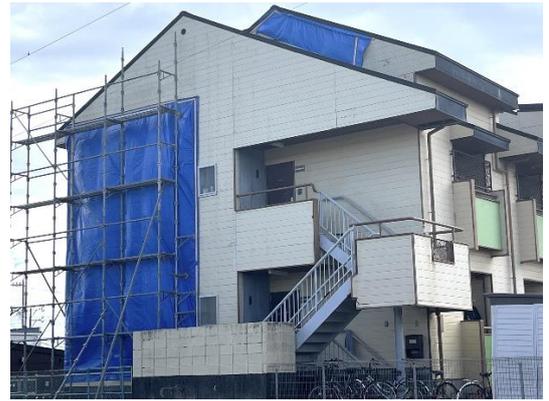
写真 3.3.8 写真 3.3.7 の集合住宅での外壁の養生状況（北東から見る）

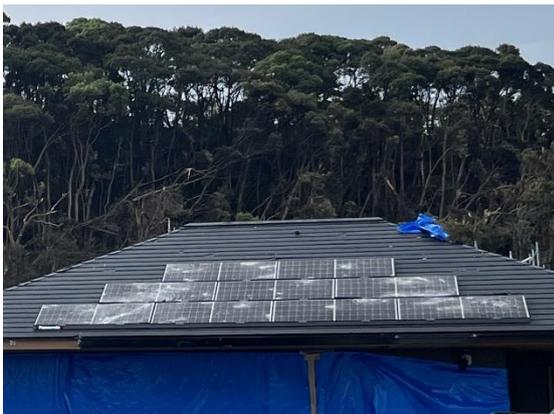
- 建築物以外の被害として、屋根上に設置された太陽光発電パネルの飛来物による衝突痕(写真 3.3.9)、乗用車のフロントガラスの飛来物による衝突痕(写真 3.3.10)、石灯籠の倒壊(写真 3.3.11)、多数の樹木の折損(写真 3.3.12)を確認した。

写真 3.3.9 屋根上の太陽光発電パネルの飛来物による衝突痕

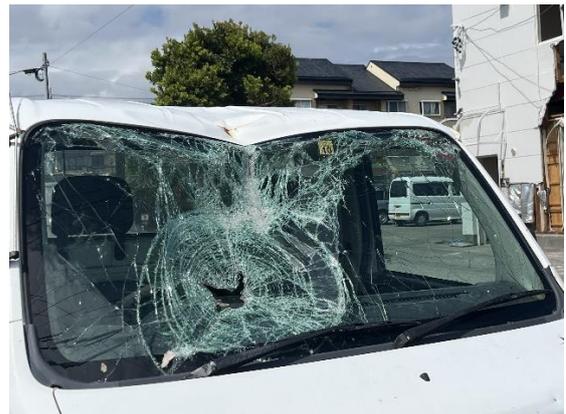
写真 3.3.10 フロントガラスの飛来物による衝突痕

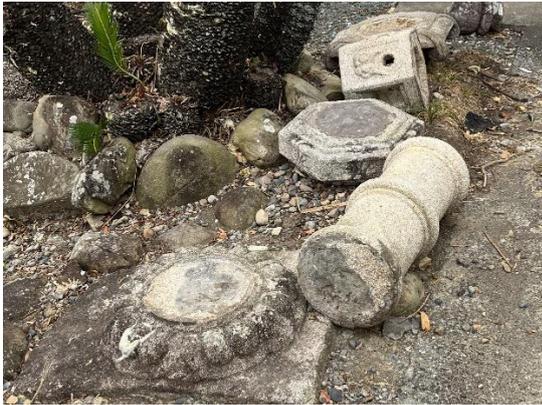
写真 3.3.11 石灯籠の倒壊

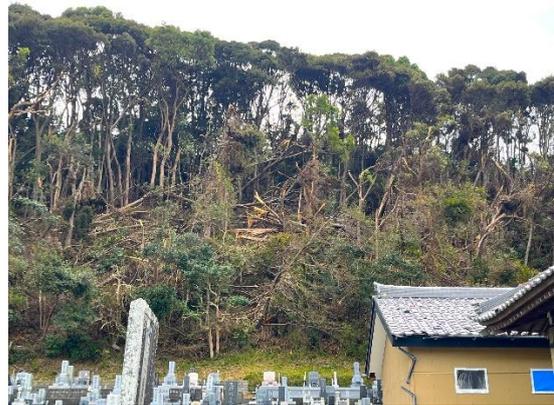
写真 3.3.12 樹木の折損状況
