令和7年6月27日

令和 7 年 2 月 26 日に発生した大船渡市林野火災における建築物等の被害調査報告  
(速報)

成瀬 友宏 (国土交通省 国土技術政策総合研究所)  
岩見 達也 ( " " )  
鈴木 雄太 (国立研究開発法人 建築研究所)  
桶本 丰佑 (国立大学法人 東京科学大学)

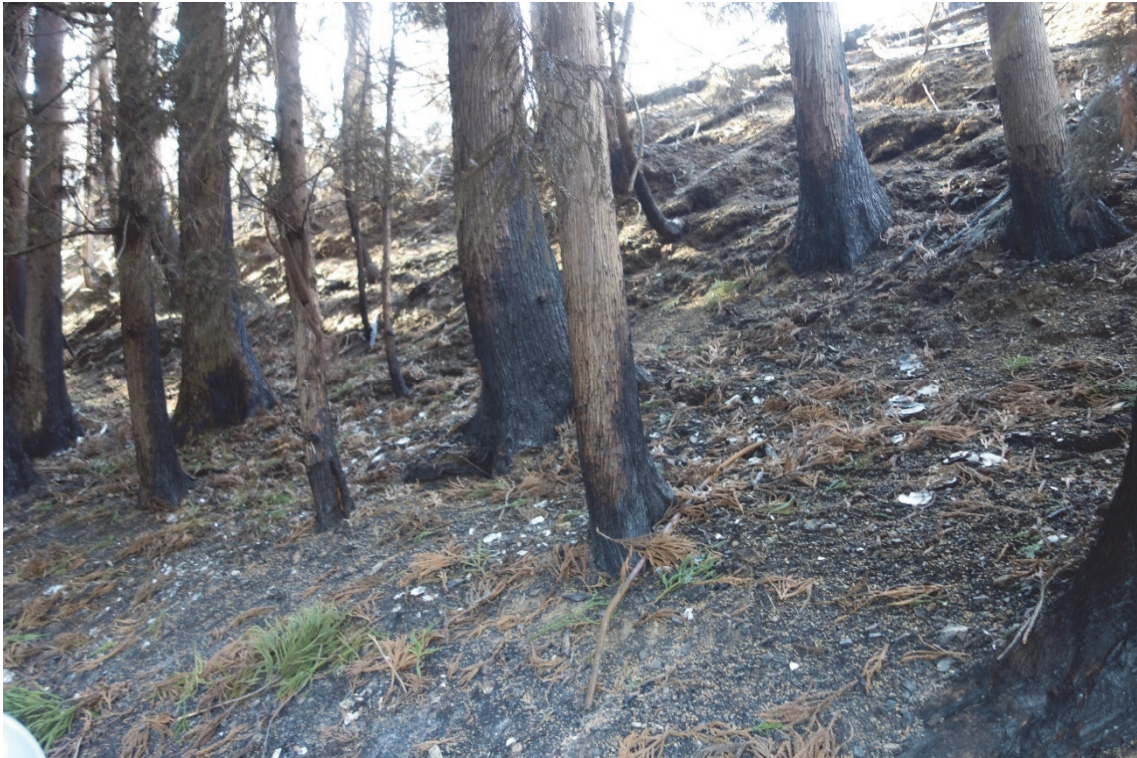
図 6.3.3 林野部斜面の地表面に近い樹幹の燃焼状況（綾里港の延焼した住宅付近）

また、林野においては、図 6.3.3 に示すように斜面の地表面に近い樹幹は、山側の面が谷側に比べて燃烧痕が高い位置まで確認された。

風が谷側から山側に吹く際に、樹木の谷側では風により火炎が樹幹の横を通って山側に流れる結果、樹幹の上部への伝熱が抑えられて燃焼しないのに対し、山側では風による樹木に向かう後流により、火炎が樹木に沿って上昇する様子が確認できる。

このような現象により、樹幹の山側が谷側に比べて燃焼痕が高いところまで確認できる要因の一つと推察できる。

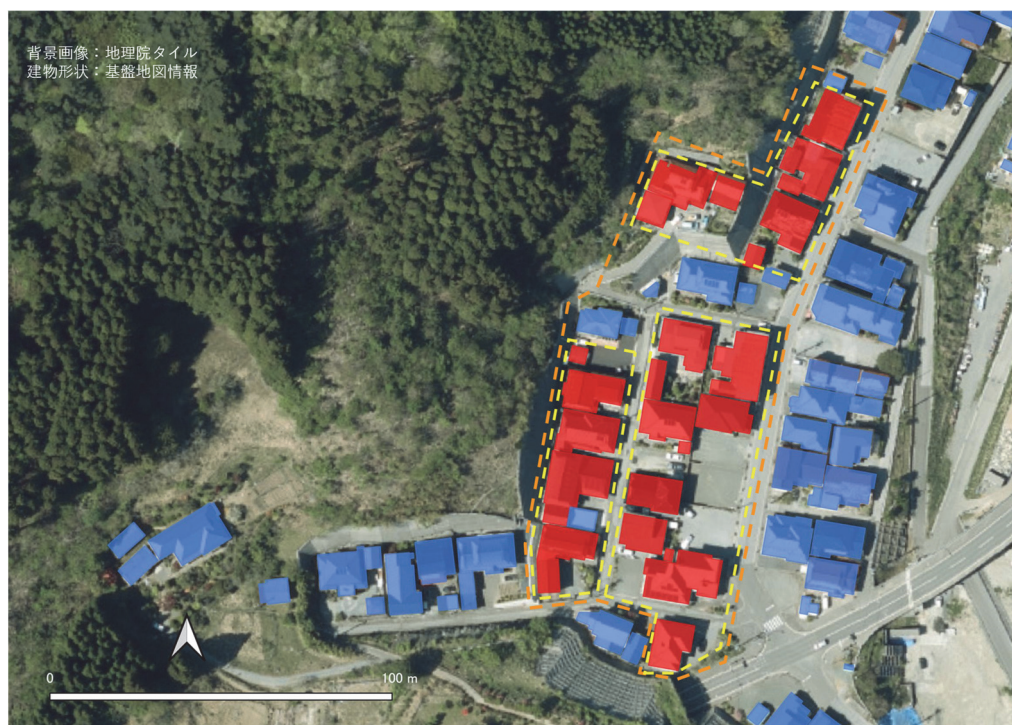
図 8.1.1 港地区における被害状況及び調査範囲  
（赤：全半焼、青：無被害又は軽微な被害）

港地区においては、図 8.1.1 の橙破線で示す範囲を対象に調査を実施した。住宅が比較的密集した地区であり、西側の山を背面にして、4m 以上の幅員の道路に囲まれた黄破線で示す 3 区画（高台にある 1 軒を含む）において、隣棟への延焼火災が疑われる地域である。

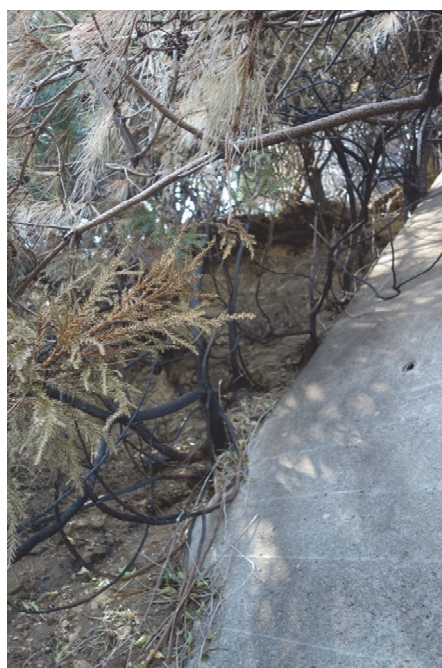
図 8.1.17 火災後の現地の様子（地点⑬）

建物背面の山の地表面の様子（樹幹の燃焼・樹葉の変色・地表の堆積物なし）

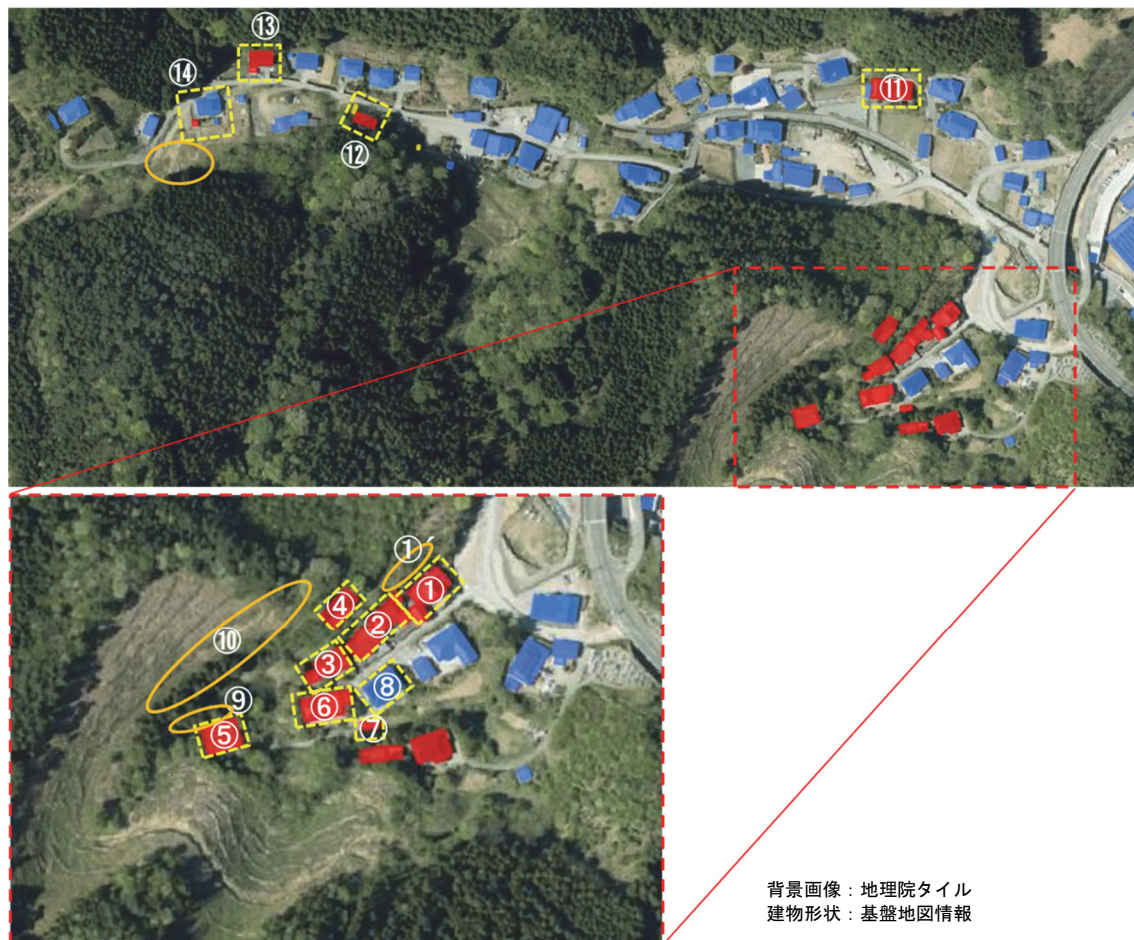
図 8.2.1 石浜・八ヶ森地区の建築物等の被害状況  
(赤：全半焼、青：無被害又は軽微な被害、黄：未調査又は判読不能)

石浜・八ヶ森地区においても複数棟の焼損被害が生じている。図 8.2.1 に綾里石浜・八ヶ森地区の建築物の被害状況を示す。綾里漁港の西側の石浜地区の集落（以下「石浜居住地区」という。）と八ヶ森地区の境界に位置する住宅地（以下「八ヶ森居住地区」という。）において、単体の火災被害が複数件発生している。また、八ヶ森居住地区において、建物間の延焼と考えられる複数棟火災が生じている。いずれも周囲が森林に囲まれた地区であり、いずれも居住地区とされている<sup>8-1)</sup>。

八ヶ森居住地区は傾斜地であり、北東から南西方向に山林に向かう道路が通っており、その両側に住宅が分布している。火災被害を受けた建物は全て全焼となっている（図 8.2.2～図 8.2.8）。建物火災は、山林からの延焼なのか飛び火による延焼なのか不明であるが、全半焼の建築物等（赤色）とそれ以外の建築物等（青色）は、通路及び建物⑥・⑦と建物⑧の間で隔離されており、焼損建物はそれぞれ近接しているか山林内に位置していることから、建物間の延焼が生じていたと考えられる。

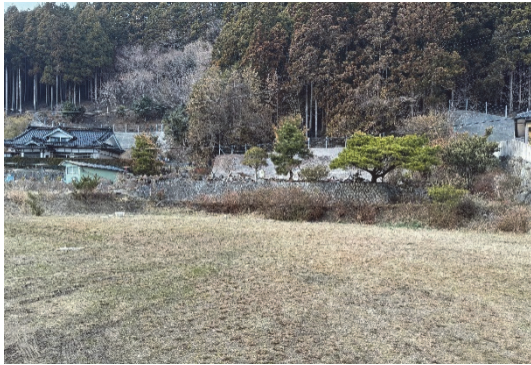
図 8.2.10 建物⑪の焼損状況

図 8.2.10～図 8.2.13 までに石浜地区の焼損状況を示す。石浜地区は焼損建物が点在しておりその近傍の建物は焼損していないことから、それぞれ、山林部から飛び火により延焼した可能性が高い。建物⑭（図 8.2.13）は、建物の南側の物置が焼失しており、飛び火によって延焼した可能性が高い。建物（母屋）の損傷は、焼失した物置に近い部分の雨樋が溶融しているが、躯体への延焼は生じていない。建物⑭に近接する山林は広範囲に焼損している。住民への聞き取りによると、火災直後はあたり一面が灰や燃えさし等の残留物が広がっていたとのことだが、調査までの2週間程度の際に雨で流出したものと考えられる。また、平地部分も部分的に焼損がみられるが、雑草が広がっており、激しく燃えていたとは考えにくく、このことから物置の焼損等は山林からの飛び火である可能性が高い。

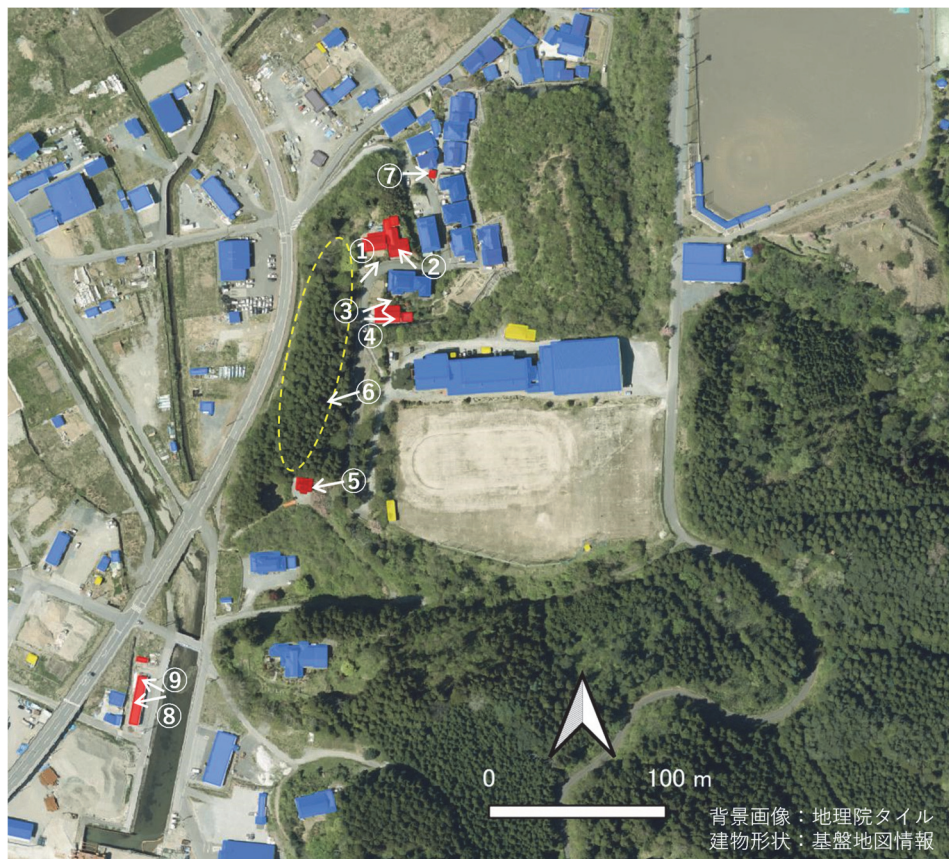
図 8.3.1 黒土田周辺の建築物等の被害状況

図 8.3.9, 10 は綾里川沿い（住所は港地区に該当するが便宜的に黒土田地区に含めて記載する。）の鉄骨平家建て建築物及び小規模な倉庫のような建築物の焼損痕である。周囲に山林はなく、この建物への直接の飛び火又は周囲の下草からの延焼によって焼損したものと推定される。

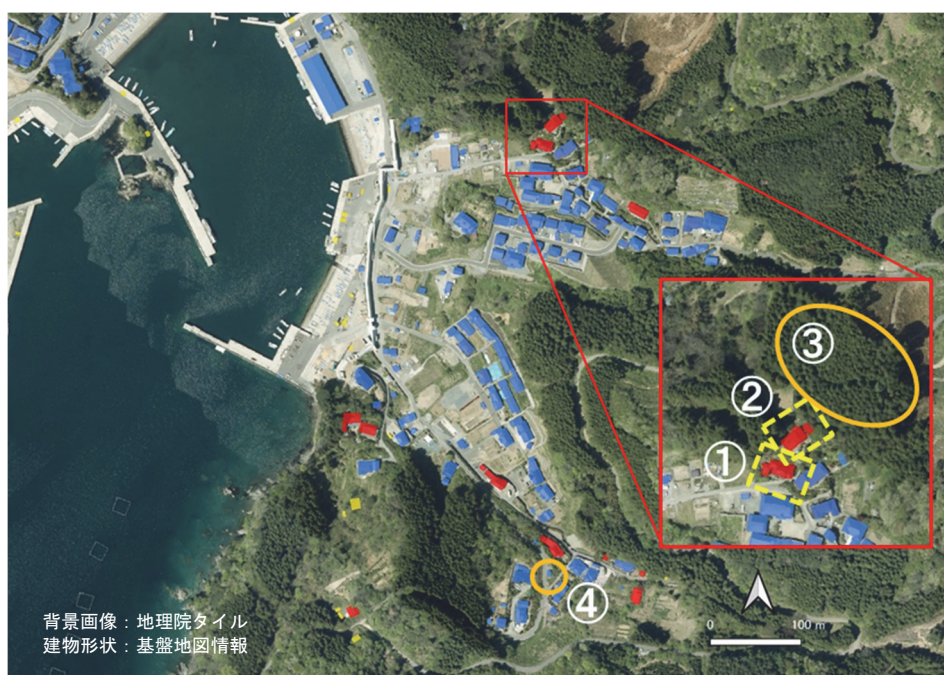
図 8.4.1 田浜地区の建築物等の被害状況

田浜地区においても複数の火災被害が確認された。図 8.4.1 に田浜地区の建築物等の被害状況を示す。焼損建物の多くが単体もしくは隣棟への延焼のみであり、また、地区全体に点在していることから、飛び火による延焼が主な延焼要因である可能性が高い。田浜地区において、最も大きな被害がみられた地点（図 8.4.1 赤枠内）の被害状況を図 8.4.2～図 8.4.5 に示す。建物①、建物②は全焼、山林③は広範囲に焼損している。当該地点は急傾斜地となっており、延焼実態は不明であるが、山林③から延焼が生じた可能性も考えられる。一方で、建物①及び建物②の隣接する建物や南側の住宅地に被害が生じていないため、山林③からの延焼だけでなく、飛び火により建物①や建物②に着火し、山林③に延焼した可能性も考えられる。また、焼損建物付近に火の粉によるシートの損傷（図 8.4.5）も確認されており、田浜地区に火の粉が多数降下していたことが裏付けられる。

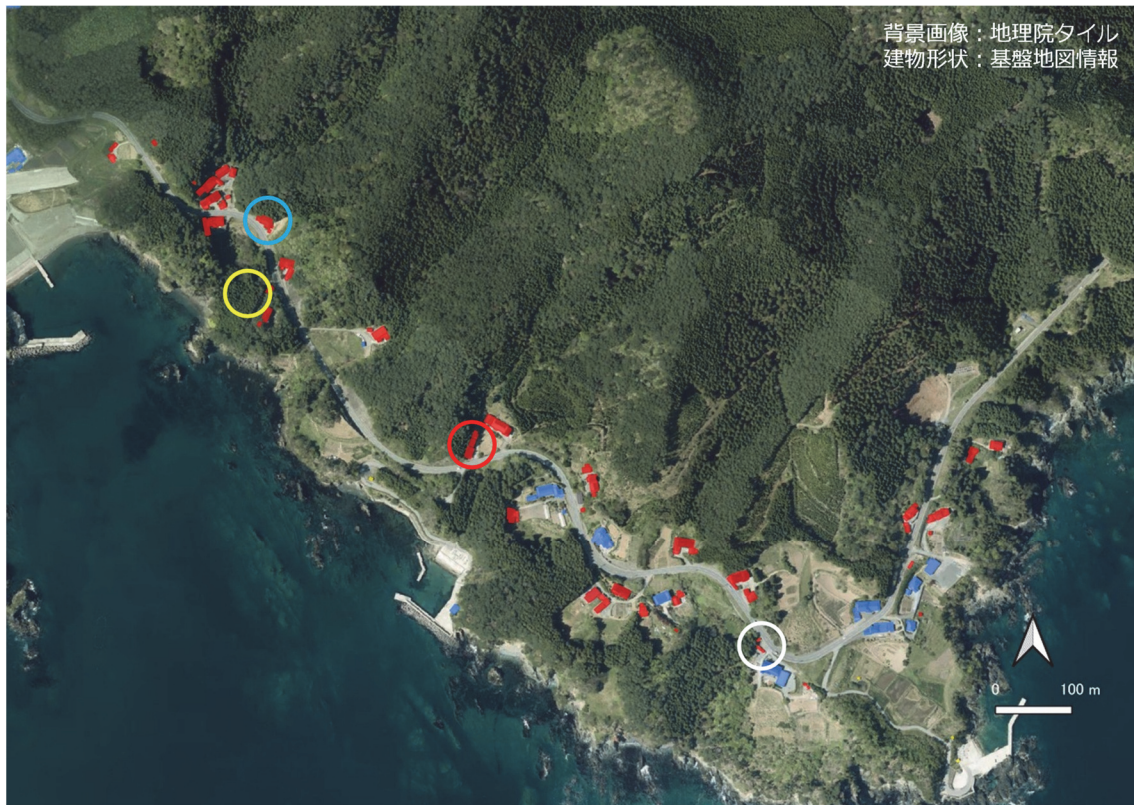
図 8.5.1 小路地区の被害状況

小路地区は、出火場所とされる合足地区の東側に位置し、火災が発生してから短時間で建築物等への延焼が起こった地区である（図 8.5.1）。火災が発生してから間もない段階で避難指示が出されていたものの、逃げ遅れた住民が亡くなっている。小路地区では、他の地区に比べて被害を受けた建築物等の比率が高かったが（7 章）、これは火災延焼が起こった山林からの離隔距離が小さく、火災による放射を受けやすい建築物等が多かったものと推察される（図 8.5.2）。被害を受けた建築物等は完全に焼け落ちており、自立した柱が残っていないものがほとんどであった。これは、火災延焼が起こった山林からの加熱が強かったというよりも、これ以外の地区と同様、地上からの消火活動が行われなかったためと推測される。被害の大きさと因果関係は定かではないが、同地区内には、作業場や倉庫と見られる比較的簡易なつくりの構造物が比較的多かった（図 8.5.3）。また、他の地区に比べて車両の焼損が多く見られた。

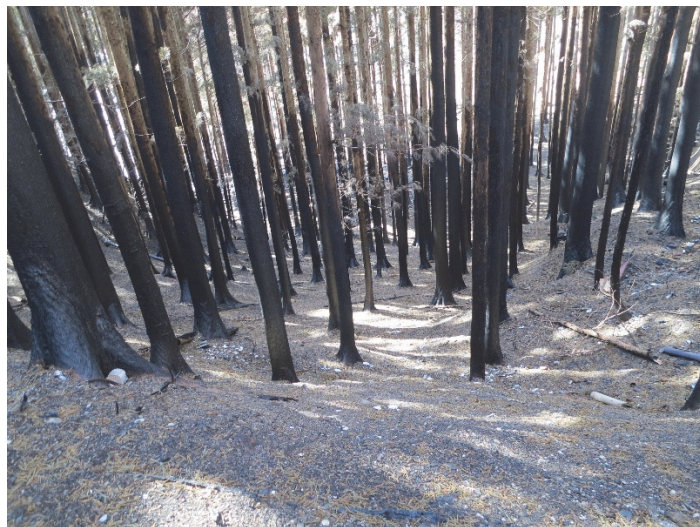
図 8.5.5 山林内の樹木の焼損状況（図 8.5.1 黄円部分）

焼失した建物に近接する位置にある樹木は、特に焼損の程度が激しく、樹冠部分まで焦げて黒く変色している場合が多かった。建物の周辺に形成される火炎では、地表に形成される火炎に比べて、より高所が加熱されるため、樹冠火に発展しやすかったものと推測される（図 8.5.4）。火災延焼が起こった山林内では、焼損が進むことによって転倒した樹木は少な

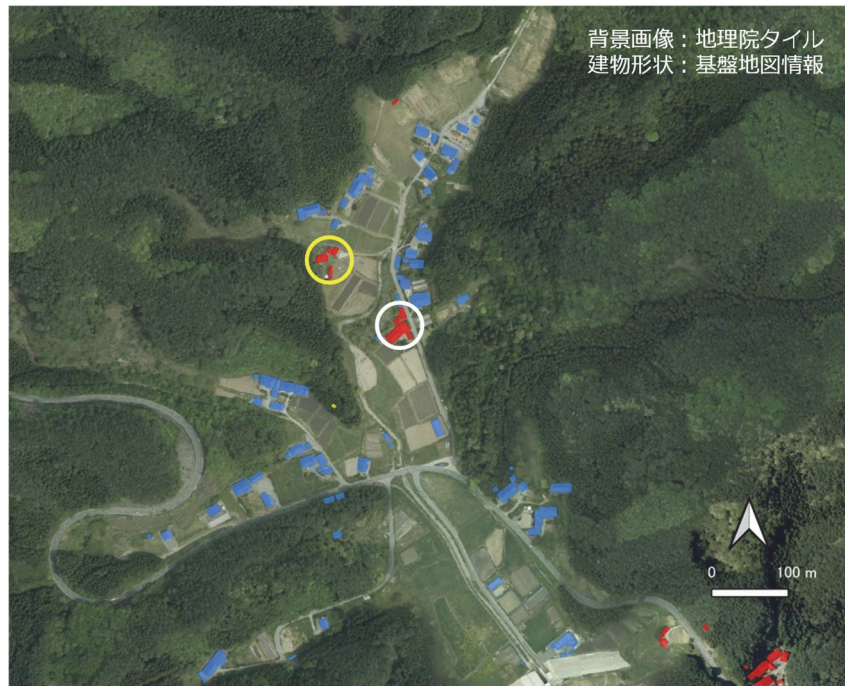
図 8.6.1 合足地区の被害状況

合足地区は、2 月 26 日に火災が発生した地区とされる。同地区は、山林に囲まれた比較的开けた土地にあり、畑と草地が広がった中に、比較的低密度に建築物等が分布している（図 8.6.1）。被害を受けた建築物等と、被害を受けていない建築物等の空間的な分布には一貫性がなく、まだら状に分布していた（図 8.6.2）。山林から比較的離れた場所にある建築物等でも被害を受けている場合がある一方で、山林と平地の境界にあり、間近まで火災が接近していた場所にある建築物等でも被害を免れている場合があった。被害を受けた建築物等は、自立した柱が残っていないほど、焼損の程度が激しい状態であった（図 8.6.3）。これは、火災が同地区に接近していた期間、地上からの消火活動は行われていなかったためと推察される。

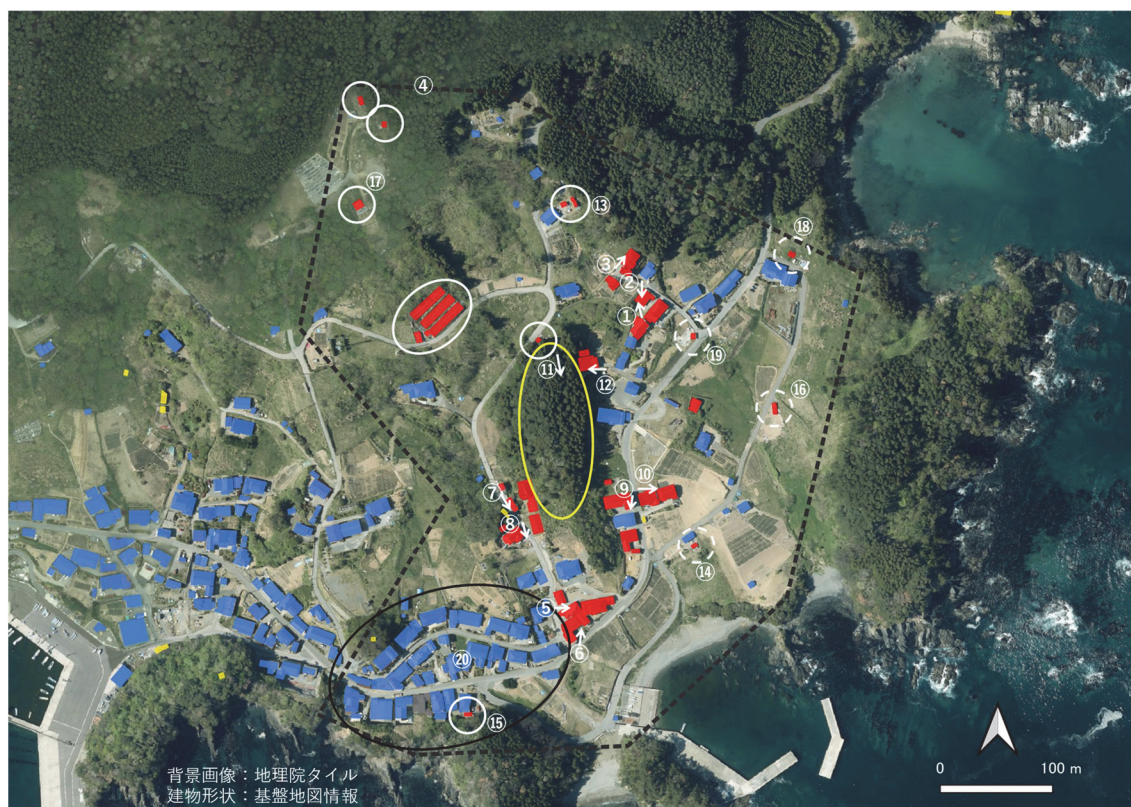
図 8.7.1 外口地区被害状況

外口地区においては、図 8.7.1 の黒破線で示す範囲を対象に調査を実施した。この地区は北方面から火災が迫ったと推定され (6 章)、調査対象地区北側の山林の近くで建築物等の被害が多かった他 (図 8.7.2～図 8.7.5)、調査対象地区の中央に位置する山林 (図 8.7.1 黄色実線) を中心とした周囲でも建築物等の被害が多数確認された (図 8.7.6～図 8.7.13)。この中央の山林は全体的に焼損しており (図 8.7.8, 12, 13)、この山林の焼損が建築物の延焼に影

この地区は、物置とみられる小規模な構造物や簡易な構造物（ビニールハウス）の焼損が多数確認されており、調査対象地区内の広範囲に分布している（図 8.7.1 白実線及び白破線）。近傍の樹木、山林が焼損したことによる延焼が疑われるもの（白実線）の他、近傍に高木がなく、飛び火あるいは周囲の低木や草類の燃焼による延焼が疑われるもの（白破線）が確認された（図 8.7.14～20）。

また、住宅が比較的密集した図 8.7.1 黒実線で示す地域において、飛び火によるとみられる物置の焼損が確認された（図 8.7.21）。隣接する住宅の窓ガラスの破損も確認されており、延焼する危険があったものと推定される。仮にこの住宅に延焼していた場合には密集した地域の広範囲に延焼した可能性もあったと考えられる。

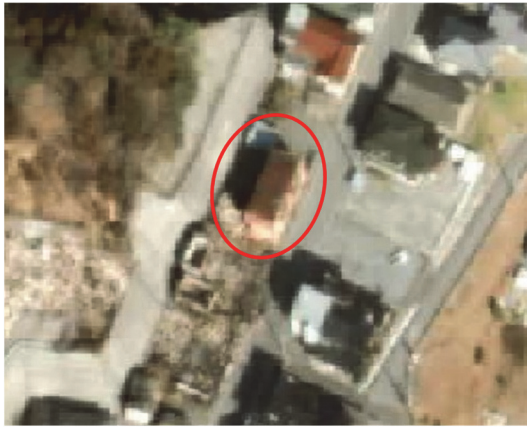
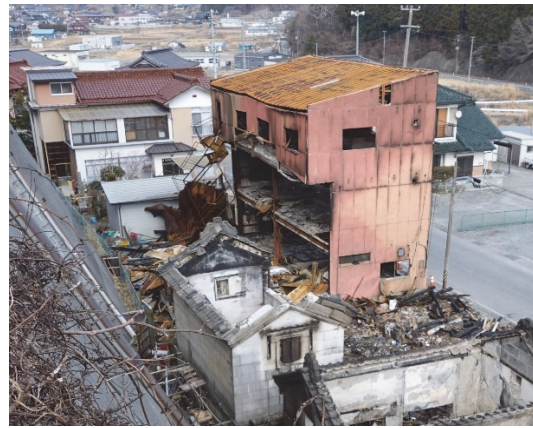
(1) 図 9.2.2 は鉄骨造の 3 階建て建築物で屋根の変形や脱落が比較的少なく、衛星からの判読では被害なしと判定された例である。構造躯体、屋根、外壁の一部が残っているが、内部は全焼していた。

(b) 現地調査による判定（全焼）

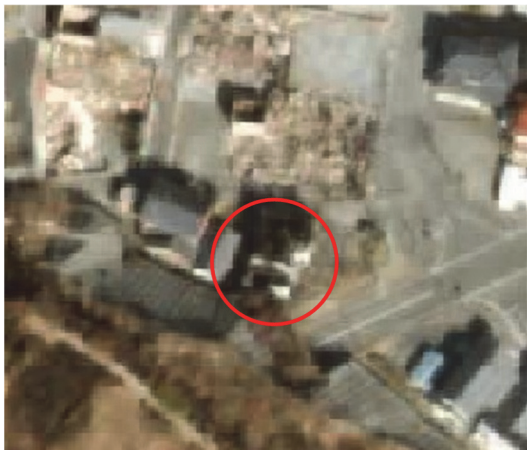
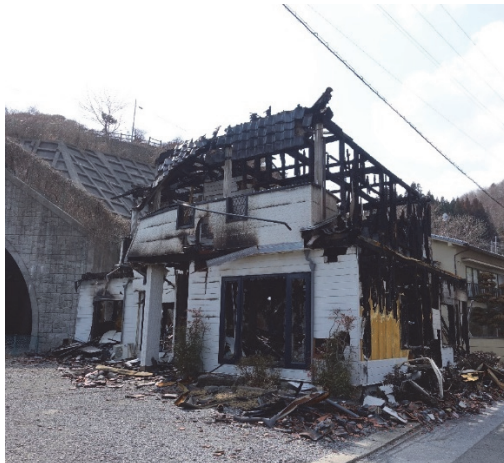
(2) 図 9.2.3 は、木造 2 階建て建築物で屋根はほとんど崩落しているが、1 階部分の大部分と 2 階の一部が燃え残っており、衛星からの判読では被害なしと判定された例である。部分的に形状を残しているが、内部は全焼しており、消火活動が行われたことにより一部が燃え残ったと考えられる。

(b) 現地調査による判定（全焼）

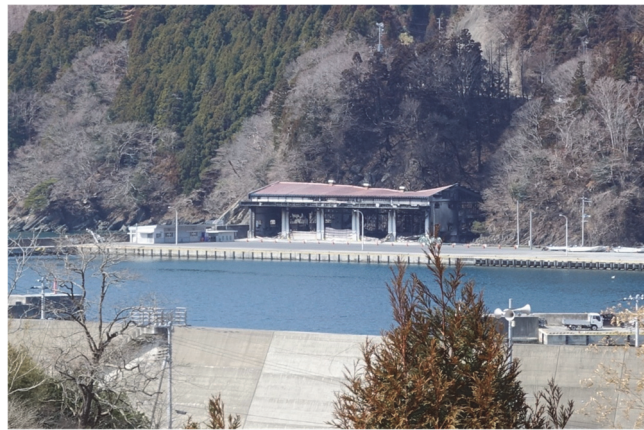
(b) 現地調査による判定（全焼）

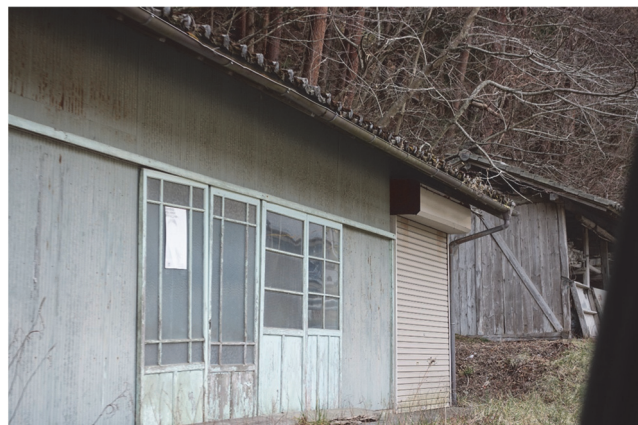
(b) 現地調査による判定（無被害）
