令和 8 年（2026 年）熊本地震による建築物の非構造部材の被害調査報告（速報）

国土交通省国土技術政策総合研究所  
国立研究開発法人 建築研究所

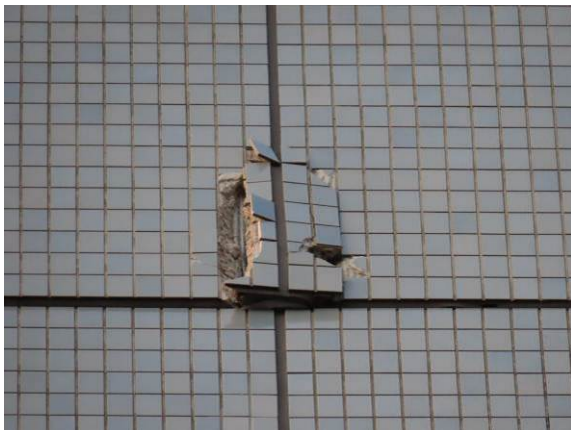
写真 KU-01-c 目地部の被害状況

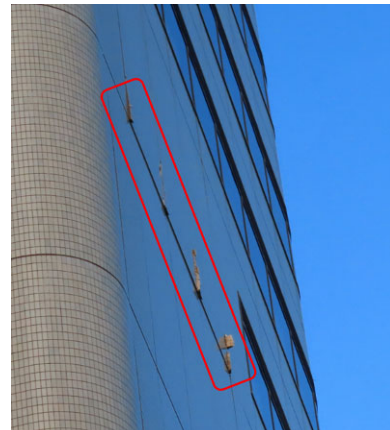
写真 KU-01-d 下から見上げた様子  
※赤枠部分が面外に変位している

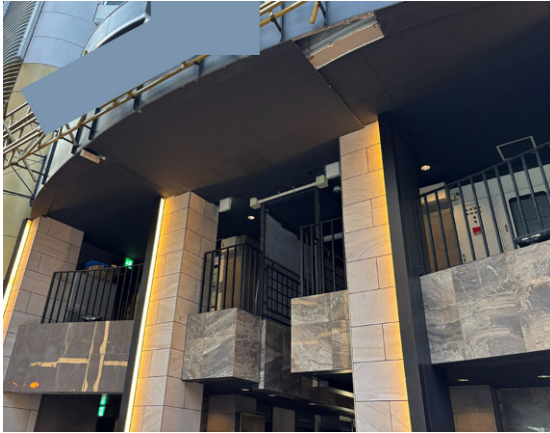
本建築物は熊本市中央区に位置する 1988 年竣工の店舗・飲食店等の複合商業施設である。鋼製下地材に天井板をねじ留めする、在来工法による軒天井の天井板の一部の脱落が確認された(写真 KU-02-a,b)。

写真 KU-02-a 軒天井の被害状況

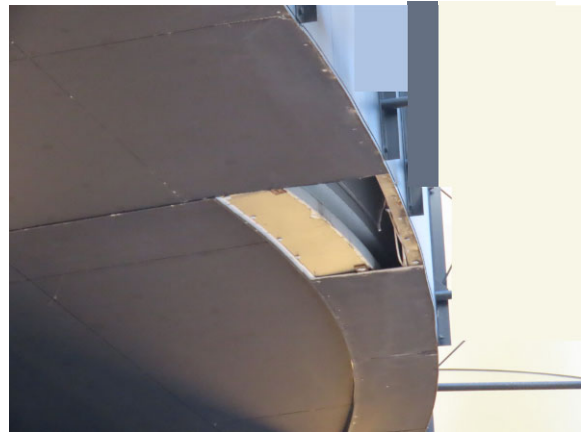
写真 KU-02-b 別角度からの近接写真

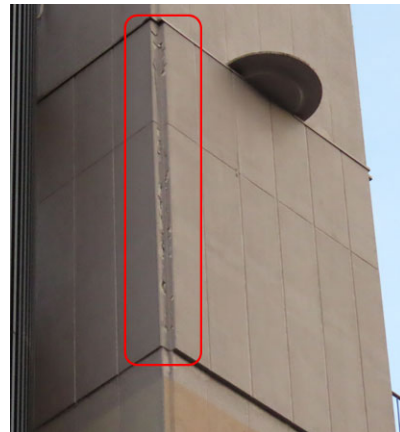
本建築物は熊本市中央区に位置する 1979 年竣工、地上 7 階地下 1 階建ての鉄骨造の駐車場である(写真 KU-03-a)。塔屋の外壁において外装材のコーナー部でのひび割れが確認された(写真 KU-03-b)。

写真 KU-03-b 外装材の被害状況

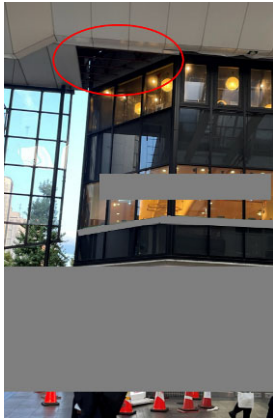
熊本市中央区に位置する商店街のアーケードである。軽量形鋼による下地に直接天井板がねじ留めされた軒天井の天井板の脱落が複数箇所で確認された (写真 KU-04-a~d)。

写真 KU-04-a 軒天井の被害状況

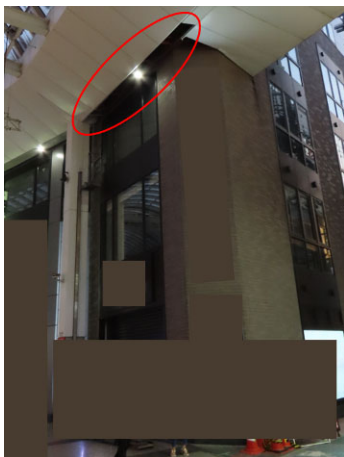
写真 KU-04-c 別箇所の軒天井の被害状況

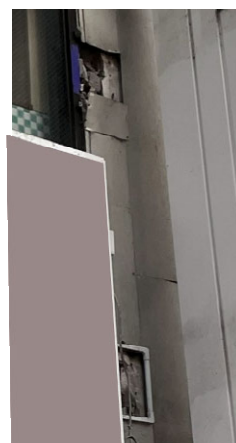
本建築物は熊本市中央区に位置する複合商業施設である (写真 KU-05-a)。報道で看板の脱落が確認されており、現地では取り付け元の様子が確認された (写真 KU-05-b)。

写真 KU-05-b 脱落した看板の取り付け元

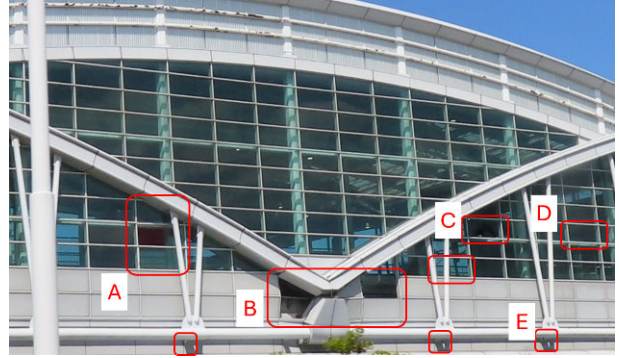
本建築物は八代市上日置町に位置する 2003 年竣工、地上 2 階建ての駅舎である (写真 YA-01-a)。東側の外壁において外壁パネルとガラスの被害が確認された (写真 YA-01-b~g)。ガラスが割れた箇所では枠材のズレも確認された (写真 YA-01-b,c)。また、鉄骨部材にも変形が確認された (写真 YA-01-h)。なお、反対側の西側では外観から被害は確認されなかった。

写真 YA-01-b 外壁パネル等の被害状況

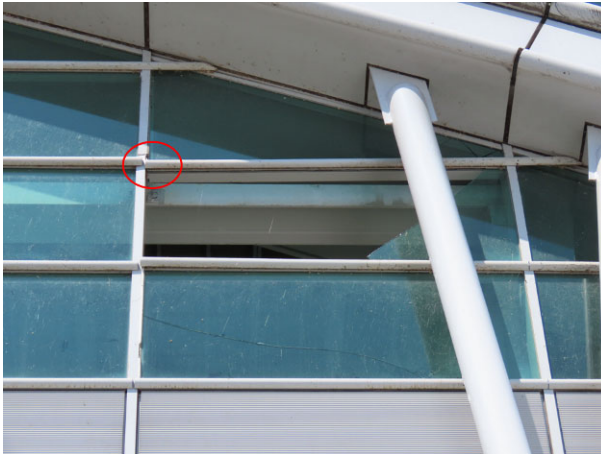
写真 YA-01-c ガラスと枠材の被害  
※写真 YA-01-b の A 部

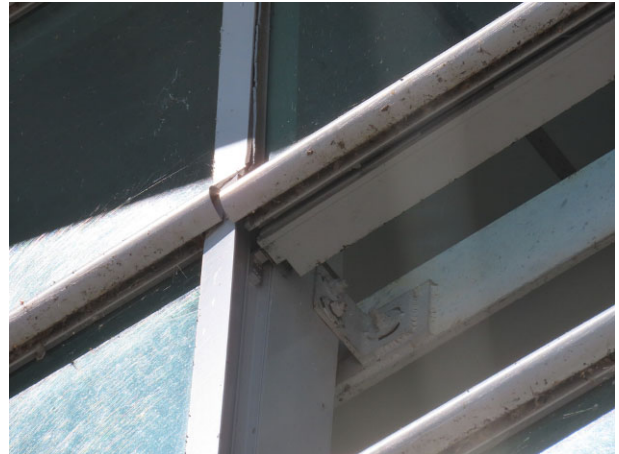
写真 YA-01-d 枠材のズレ  
※写真 YA-01-c の赤丸部

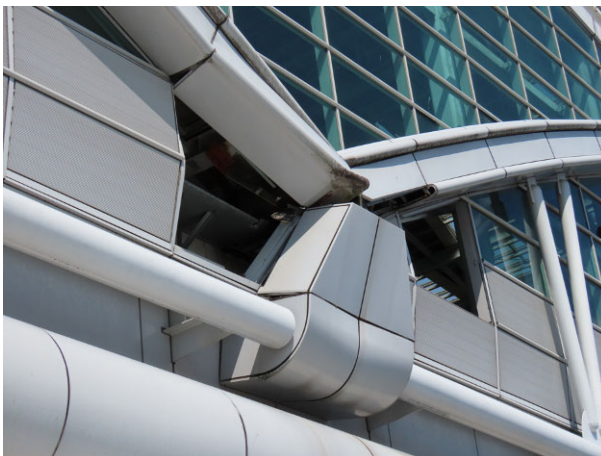
写真 YA-01-e 外壁パネルの脱落  
※写真 YA-01-b の B 部

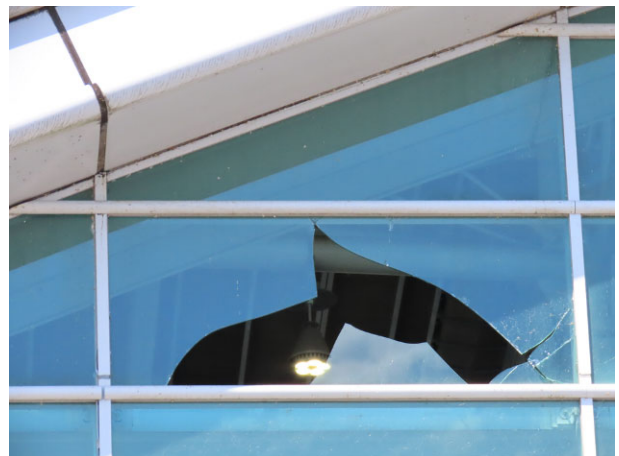
写真 YA-01-f ガラスの被害  
※写真 YA-01-b の C 部

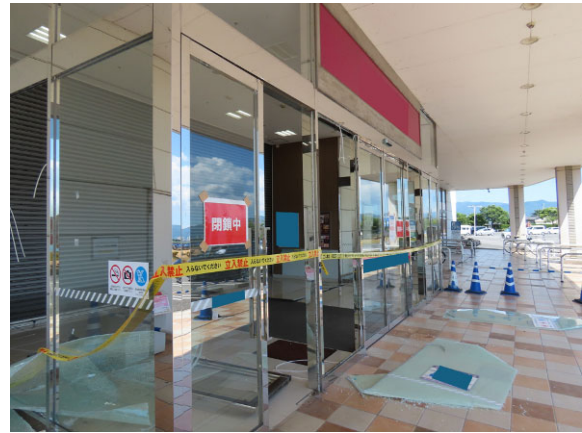
本建築物は八代市建馬町に位置する 2005 年竣工、地上 4 階建ての複合商業施設である (写真 YA-03-a)。南側のエントランスのガラスの被害や扉の脱落が確認された (写真 YA-03-b)。また、柱の外装材の傾きが確認された (写真 YA-03-c)。北側の店舗では、扉の傾きが確認された (写真 YA-03-d)。

写真 YA-03-b 南側のエントランスの被害状況

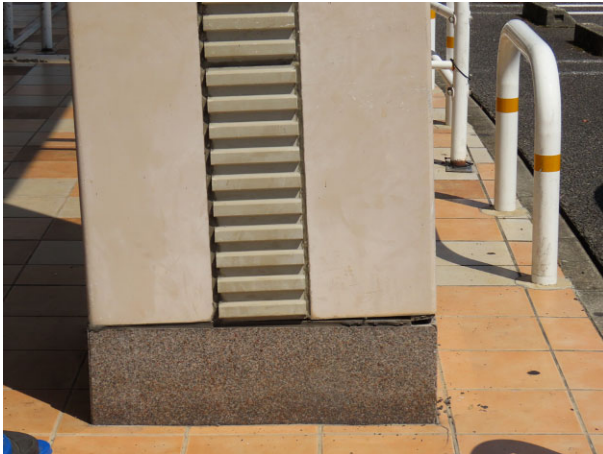
写真 YA-03-c 柱の外装材の傾き

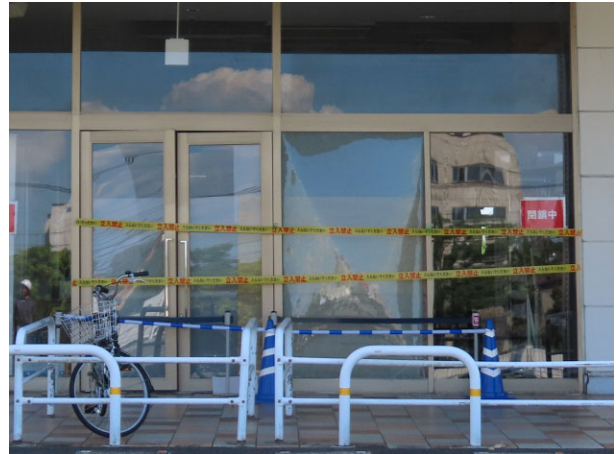
写真 YA-03-d 北側の扉の傾き

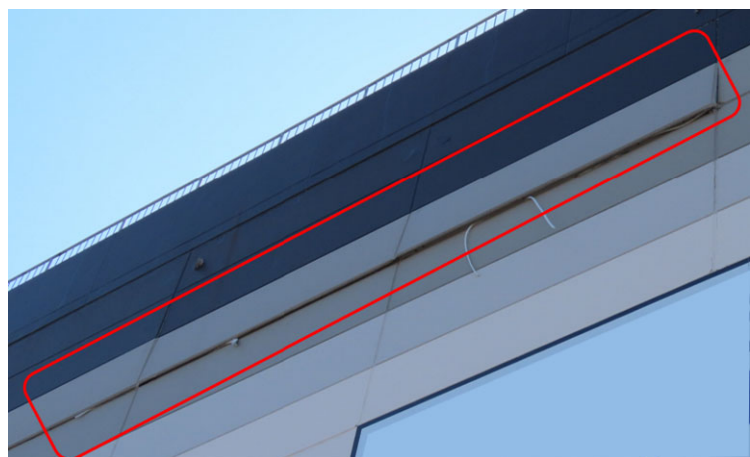
本建築物は八代市沖町に位置する 2004 年竣工の複合商業施設である (写真 YA-04-a)。外壁の ALC パネルの面外変位が確認された (写真 YA-04-b)。

写真 YA-04-b ALC パネルの被害状況

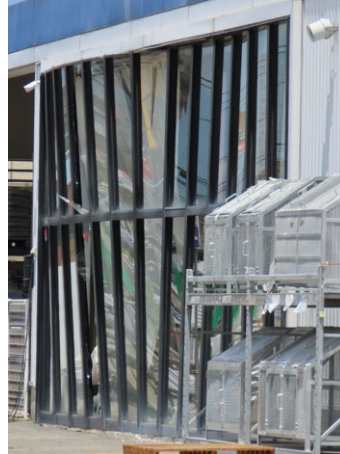
本建築物は宇土市善道寺町に位置する 2012 年竣工の地上 1 階建て S 造の店舗である (写真 UT-01-a)。開口部のサッシ上部が外れて面外方向に傾いている様子が確認された (写真 UT-01-b)。

写真 UT-01-b 開口部の被害状況

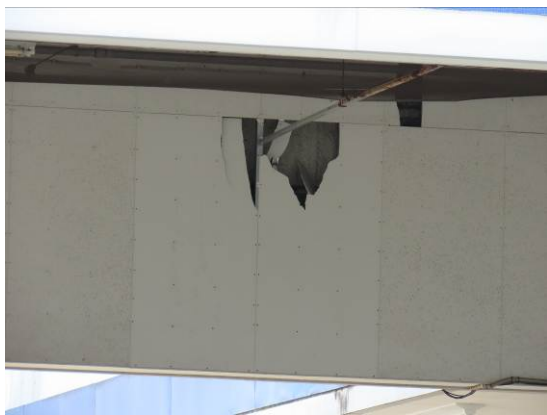
5 また、半屋外のエリアにおいて、垂れ壁の内装材の一部脱落が確認された (写真 UT-01-c)。

写真 UT-01-c 垂れ壁の内装材の脱落

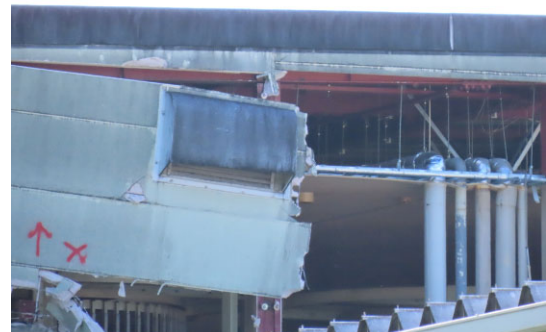
本建築物は宇城市松橋町に位置する 2002 年竣工の工場である(写真 UK-02-a)。外壁パネルの脱落が確認された(写真 UK-02-b)。

写真 UK-02-b 外壁パネルの被害状況  
※写真 UK-02-a の赤枠部分の近接写真

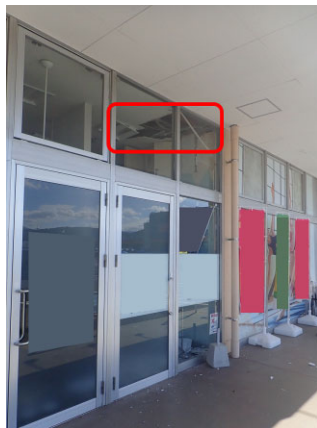
写真 UK-03-c 柱周囲の天井の脱落

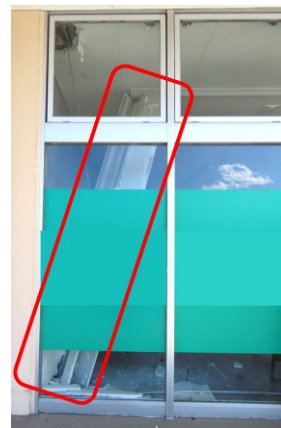
写真 UK-03-d 柱周囲の内装仕上げ材の脱落

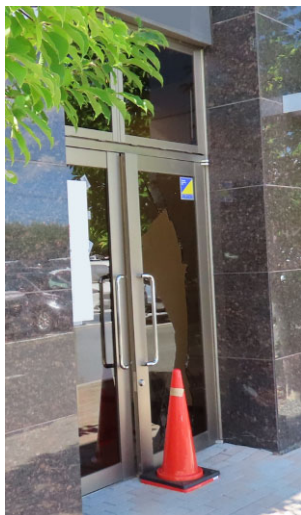
写真 UK-05-c 別棟のガラス被害

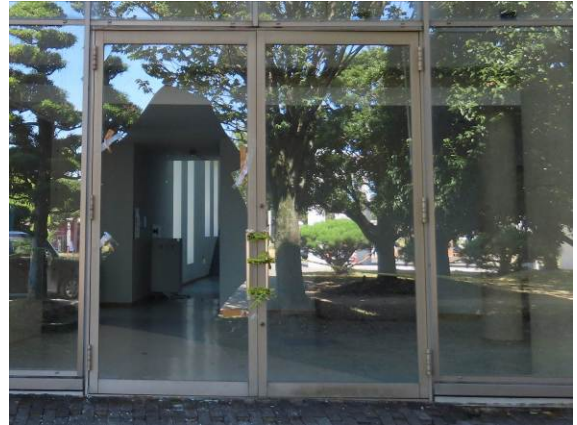
本建築物は宇城市松橋町に位置する 1998 年竣工、地上 2 階建ての複合公共施設である。ガラスファサードにおいて、ガラス扉の被害が 2 か所で確認された(写真 UK-06-a~c)。写真 UK-06-a の奥に位置するガラス扉(写真 UK-06-c)においては、デッドボルト周辺の変形が確認された(写真 UK-06-d)。

写真 UK-06-b ガラス扉の被害状況  
(写真 UK-06-a の手前の扉)

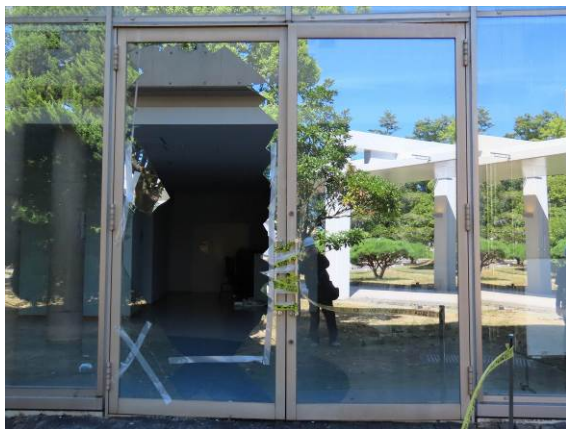
写真 UK-06-c ガラス扉の被害状況  
(写真 UK-06-a の奥の扉)

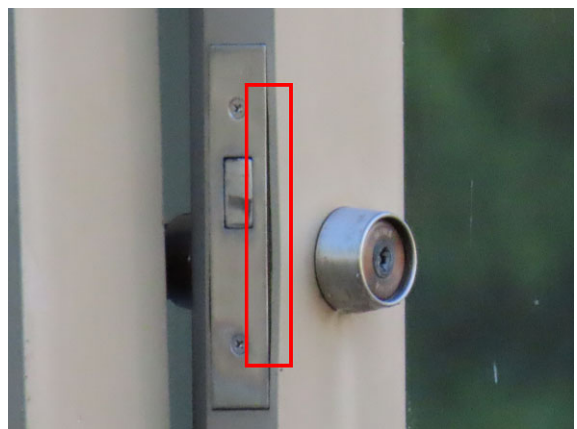
写真 UK-06-d デッドボルト周辺の被害状況  
(写真 UK-06-a の手前の扉)

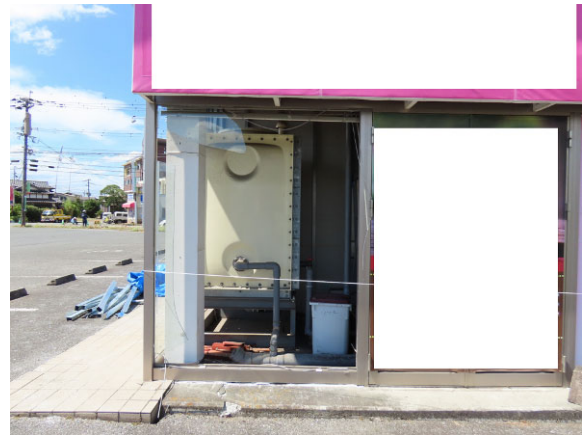
本建築物は宇城市松橋町に位置する店舗である（写真 UK-08-a）。外装材や在来工法による軒天井の天井板の脱落のほか、ガラスの被害が確認された（写真 UK-08-b）。また、設備近傍の間仕切壁の下地の被害が確認された（写真 UK-08-c,d）。

写真 UK-08-b ガラスの被害状況

※間仕切壁から撤去されたとと思われる下地材  
(写真左側)

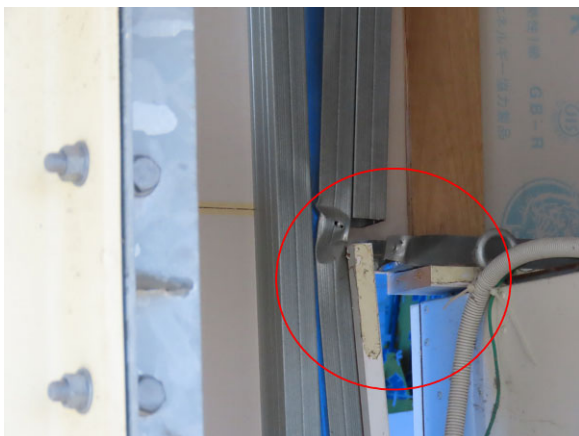
写真 UK-08-c 設備近傍の間仕切壁の下地の被害

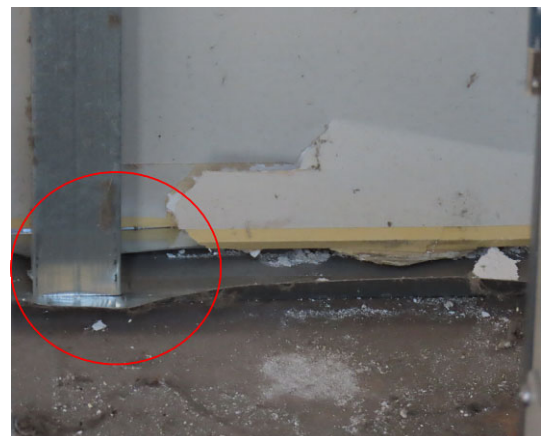
写真 UK-08-d 設備近傍の間仕切壁の下地の被害

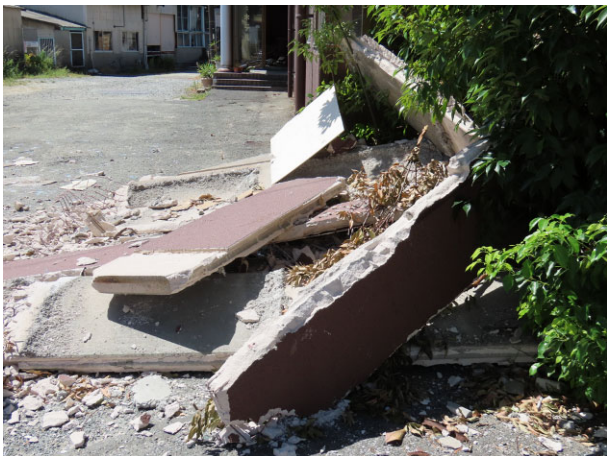
写真 UK-09-c 脱落した ALC パネル

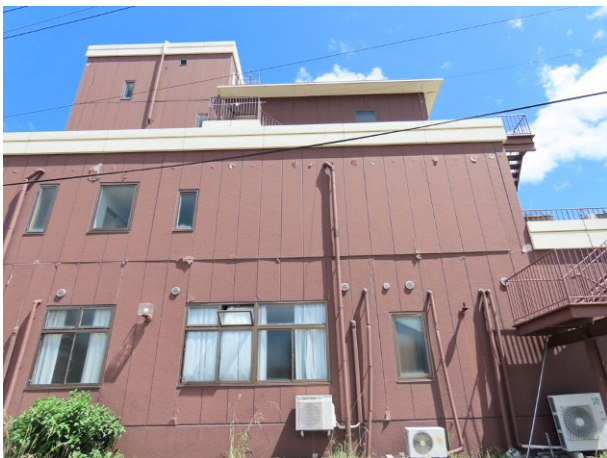
写真 UK-09-e 南面の被害状況
