# 令和 8 年熊本地震による建築物の瓦屋根等の被害 調査報告（速報）

国土交通省国土技術政策総合研究所  
国立研究開発法人建築研究所

## 1. はじめに

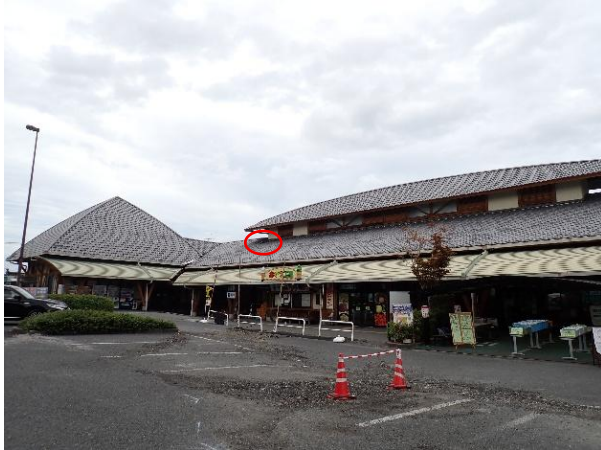
- 2 ・ 国道3号沿いにある地域振興施設（供用開始年：平成14年）の外観を写真2.1.1に示す。敷地内では
- 4 著しい地盤変状が確認された（写真2.1.2～2.1.3）。当該施設はL字型の平面形状であり、その入隅
- 6 部で屋根が分離していたほか、床の傾斜や屋内側の床面にも連続した亀裂を確認した（写真2.1.3～
- 8 2.1.6）。
- 10 ・ 屋根施工者へのヒアリングより、瓦屋根はガイドライン工法に該当するもので、外観目視により軒瓦と隅棟の瓦がねじで緊結されていることを確認した（写真2.1.7）。屋根が分離していた入隅部に比較的近い範囲で、一部の瓦に脱落被害を確認した（写真2.1.1、2.1.8の赤丸の範囲）。その他の範囲では外観上、瓦のずれや脱落等の被害は確認されなかった。

写真 2.1.1 施設の外観

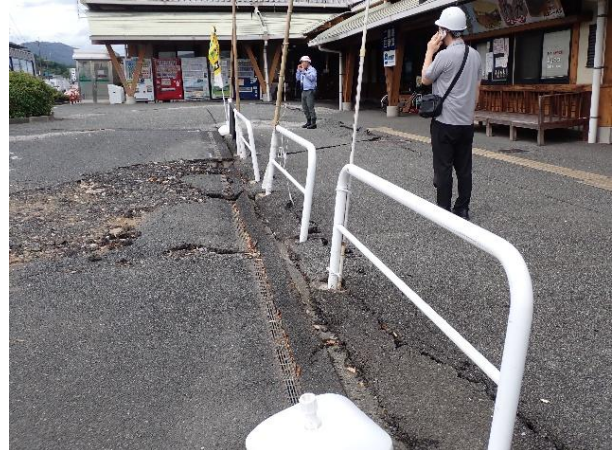
写真 2.1.2 地盤変状

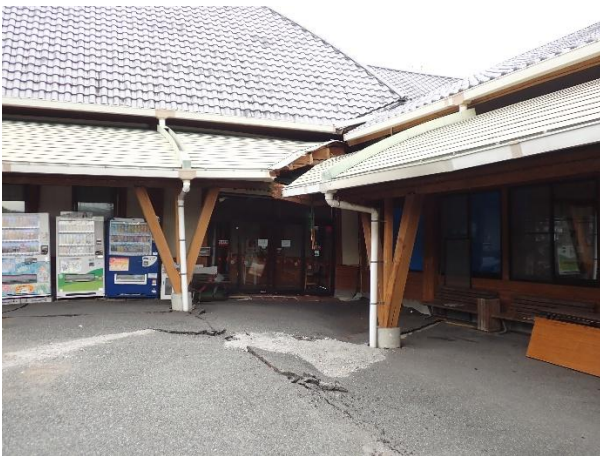
写真 2.1.3 地盤変状と屋根の分離

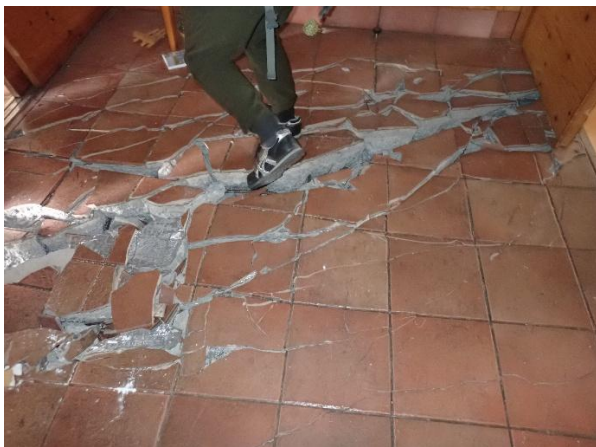
写真 2.1.5 床面の連続した亀裂

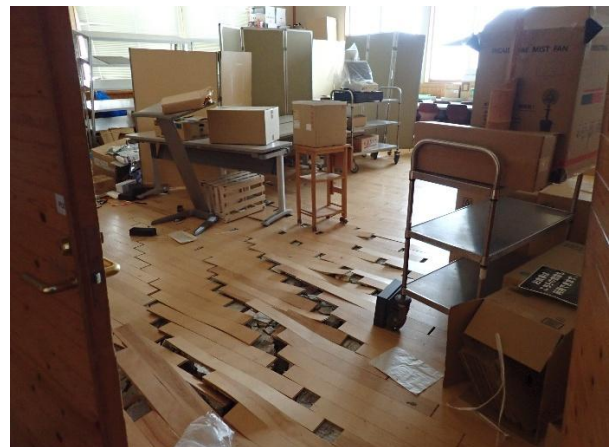
写真 2.1.6 床面の連続した亀裂

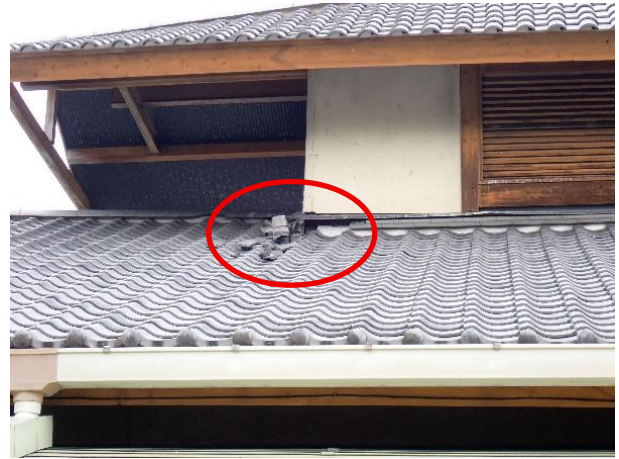
写真 2.1.8 一部の瓦の被害

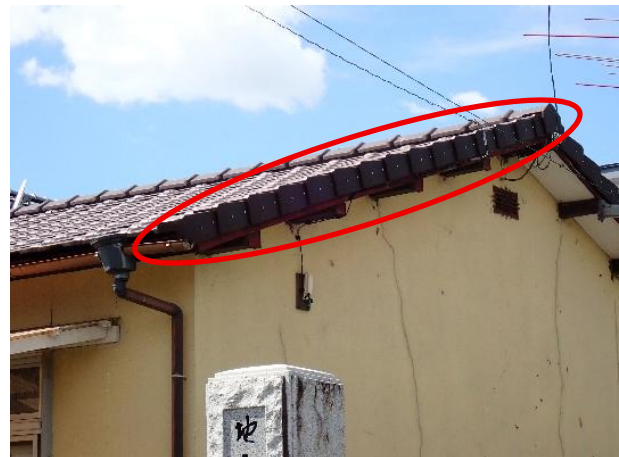
写真 2.2.2 袖瓦の緊結状況（住宅 A）

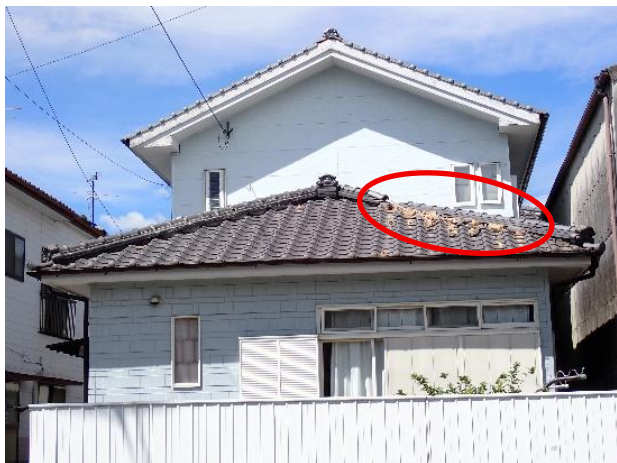
写真 2.2.3 隅棟部分の被害 (住宅 B)

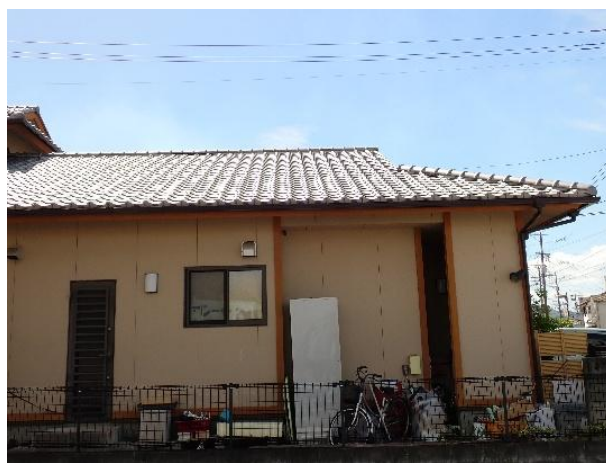
写真 2.2.4 屋根の状況 (住宅 C)

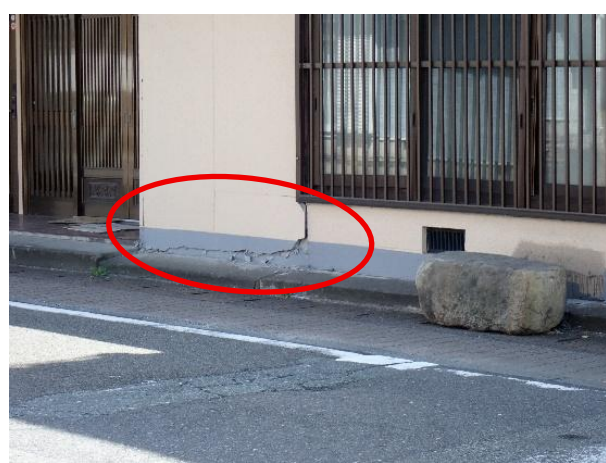
写真 2.2.6 基礎の状況 (住宅 D)

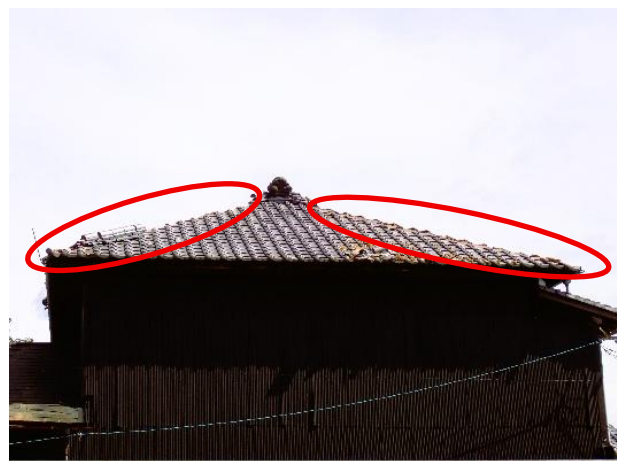
写真 2.2.7 隅棟部の瓦の脱落

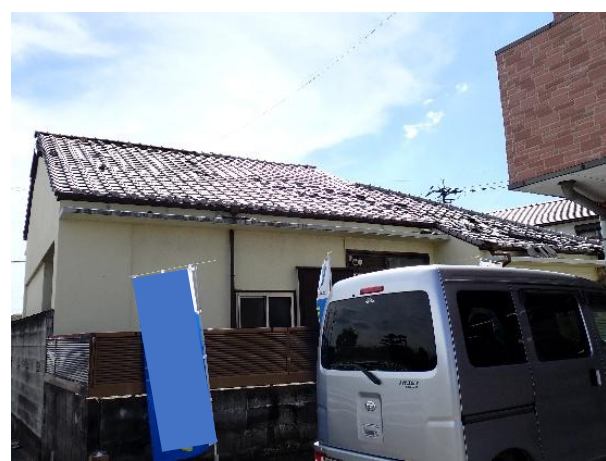
写真 2.2.8 棧瓦のずれと脱落

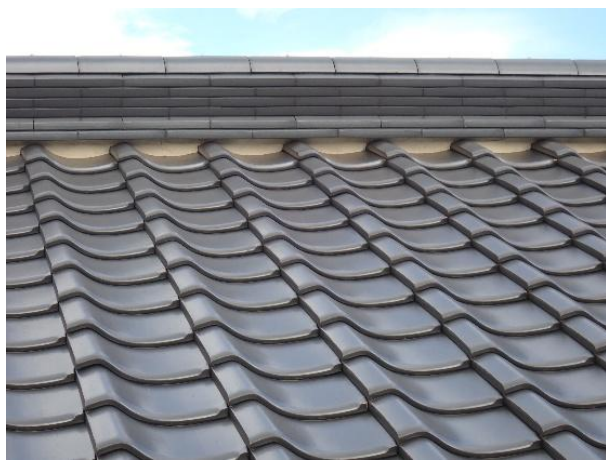
- ・ 写真 2.3.1 に示す住宅 E (氷川町新田) は平成 23 年の建築で、J 形の瓦を用いた瓦屋根はガイドライン工法に該当する。屋根上で被害がないことを確認した (写真 2.3.2～2.3.3)。住宅 E の周辺では、複数の住宅で棟部をブルーシートで養生された屋根を確認した。
- ・ 氷川町新田で調査した範囲では、複数の建築物で屋根の崩落被害が発生していた (写真 2.3.4～2.3.5)。屋根の崩落に伴って落下した棟部の冠瓦をみると、緊結線に釘が連結されていたが、釘の軸部に土が付着していたことから、釘を木下地に緊結したのではなく、葺き土で固定されていた可能性がある (写真 2.3.6)。

写真 2.3.2 屋根の平部と棟部の状況（住宅 E）

写真 2.3.3 屋根の降り棟部の状況（住宅 E）

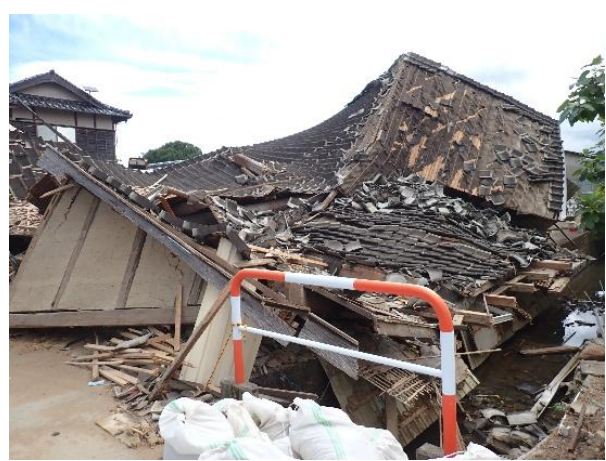
写真 2.3.4 屋根の崩落被害

写真 2.3.5 屋根の崩落被害

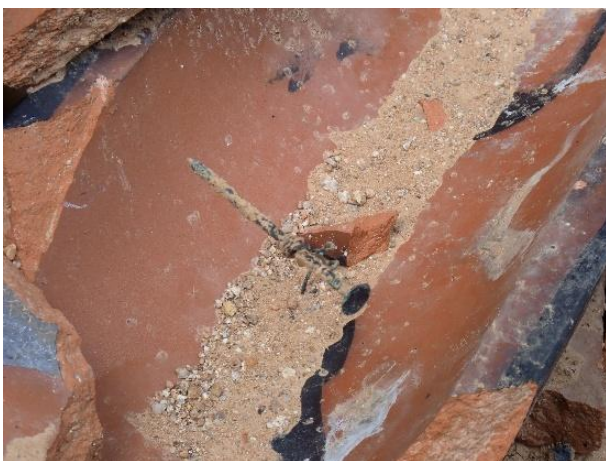
写真 2.3.6 棟瓦に連結されていた釘の状況

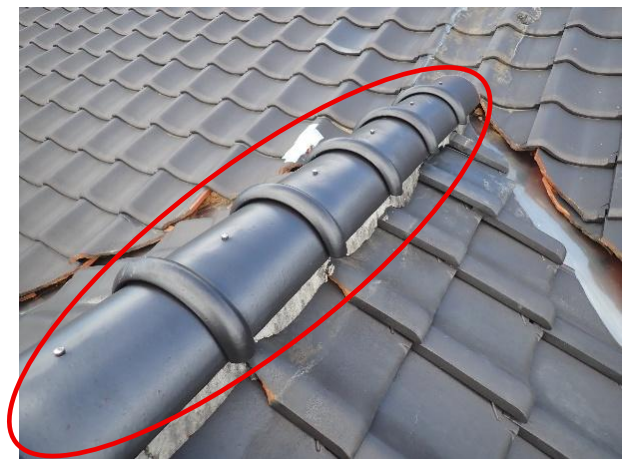
- 2 ・ 写真 2.3.9 に示す住宅 G（氷川町宮原）は昭和 57 年の建築で、J 形の瓦を用いた瓦屋根である。居住  
 4 者へのヒアリングより、この瓦屋根は平成 28 年熊本地震によって隅棟部と棟部に被害が生じ、その  
 6 後、隅棟部はガイドライン工法により葺き替え、棟部は瓦の段数を 13 段から 8 段に減らしたとのこ  
 8 とである。このため、平成 28 年熊本地震後に葺き替えた隅棟部を除き、ガイドライン工法には該当し  
 ない。今回、葺き替えた隅棟部の瓦に被害は発生していないことを屋根上で確認した（写真 2.3.10）。  
 一方、棟部の瓦は脱落被害が発生し、その範囲がブルーシートで養生されていた。

写真 2.3.10 平成 28 年熊本地震後にガイドライン工法で葺き替えた隅棟部の状況（住宅 G）

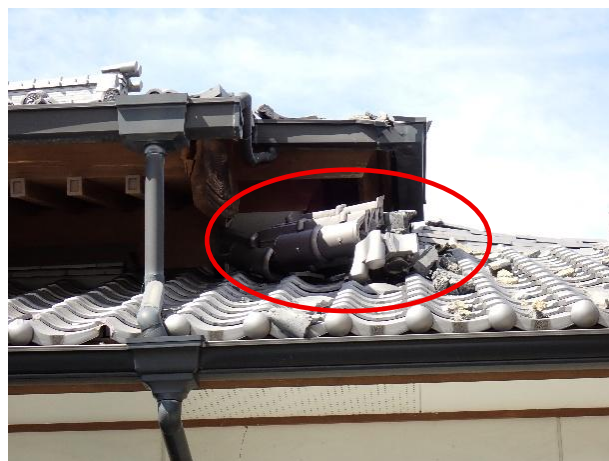
写真 2.4.2 冠瓦とのし瓦が一体となって脱落した状況（寺社 A）

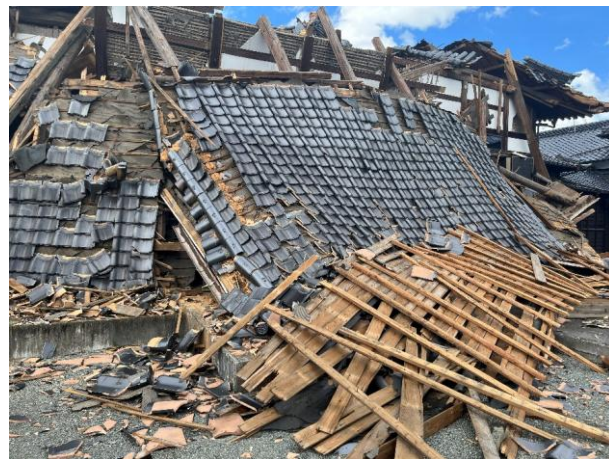
- 12 ・ 調査した範囲では、複数の寺社建築物に被害が発生していた。
- 14 ・ 写真 2.4.1 に示す寺社 A（宇城市松橋町松橋）では外観上、棟部の被害はみられなかったが、主に降  
 16 り棟部と隅棟部で瓦のずれや脱落の被害を確認した。また、隅棟を構成する冠瓦とのし瓦が一体とな  
 18 って脱落していた（写真 2.4.2）。
- 20 ・ 写真 2.4.3 に示す寺社 B（八代市鏡町下村）では屋根と壁の崩落が生じ、残存した上部構造も著しく  
 傾斜していた（写真 2.4.4）。屋根面には多くの棧瓦がそのまま緊結された状態で残存しており、棧瓦  
 を緊結していたスクリュー釘の長さは約 11cm であった（写真 2.4.5）。
- ・ 写真 2.4.6 に示す寺社 C（氷川町野津）は建築物全体が倒壊していた。管理者へのヒアリングより、  
 平成 28 年熊本地震が発生する前の台風後に瓦を撤去していたため、瓦葺きの屋根としては同地震を  
 経験せず、その後に瓦を葺き替えたとのことである。落下した J 形の棧瓦は防災瓦で全数ねじ留めが  
 されており、ガイドライン工法に該当することを確認した（写真 2.4.7）。降り棟部を構成していたと

写真 2.4.4 崩落した屋根の状況（寺社 B）

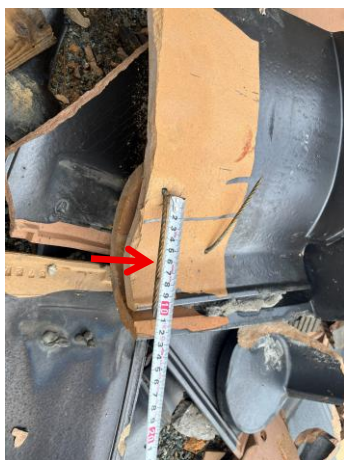
写真 2.4.5 棧瓦を緊結していた釘の状況(寺社 B)

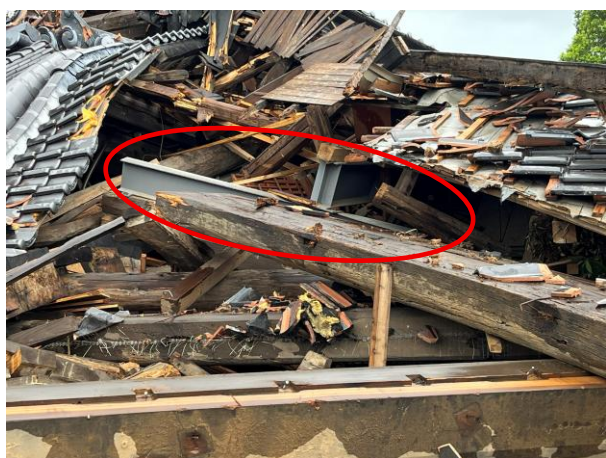
思われる冠瓦とのし瓦は、一体となったまま落下していた（写真 2.4.8）。また、倒壊した木造の小屋組又は軸組の中に数本の H 形鋼も確認され、H 形鋼によって部分的に補強されていた可能性がある（写真 2.4.9）。

写真 2.4.9 倒壊した小屋組又は軸組の中で確認した H 形鋼（寺社 C）

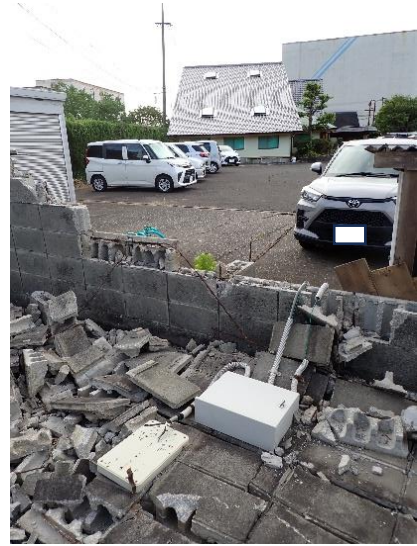
写真 3.2 ブロック塀の倒壊（八代市日置町）

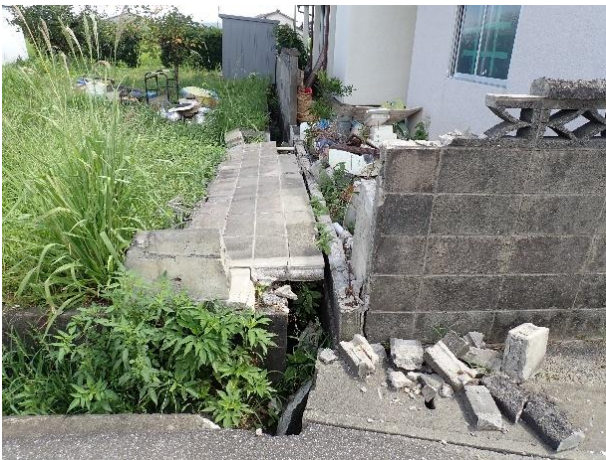
写真 3.3 ブロック塀の倒壊（氷川町新田）

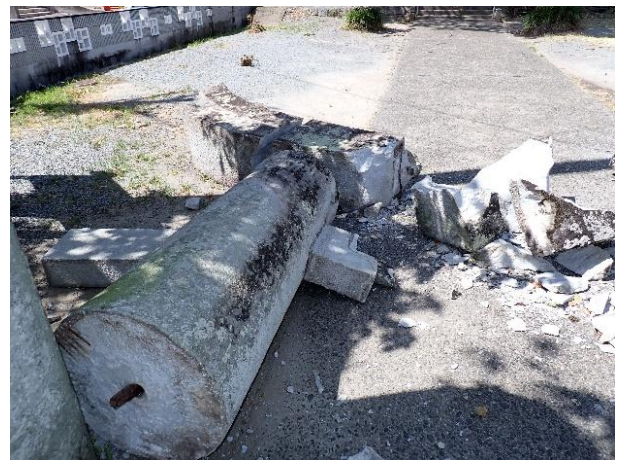
写真 3.4 鳥居の倒壊（宇城市松橋町松橋）
