令和8年8月31日  
国土交通省国土技術政策総合研究所  
国立研究開発法人建築研究所

令和 8 年（2026 年）熊本地震による免震建築物の被害調査報告（速報）

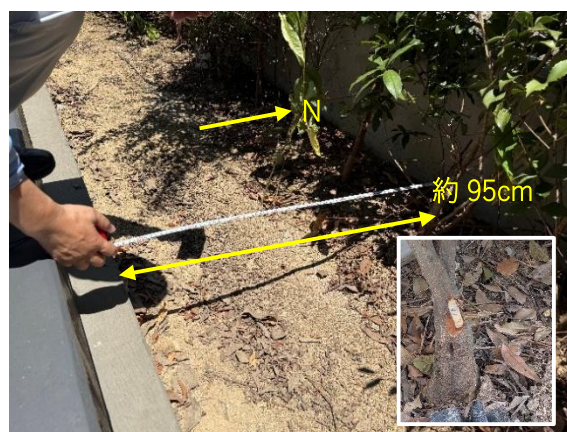
図 4.1.1-2 建物周囲の植栽における擦過痕

- 10 建物周囲の植栽において、免震層周囲の擁壁上端と見られる部分から北方向に約 95cm 程度の距離に擦過痕 (図 4.1.1-2) が残されていた。また、エキスパンションカバーのずれや脱落が確認された (図 4.1.1-3)。建物北側のエキスパンション部では、南方向に約 46cm、西方向に約 65cm のずれが生じており、建物周囲の他のエキスパンション部では異なる方向へのずれが見られ、免震層にねじれを伴う残留変位が生じていた。

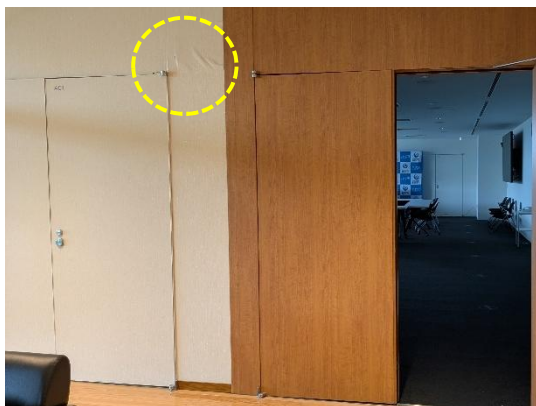
図 4.1.1-9 内装クロスのはわ（3階）

また上部構造では、内装クロスのはわ（図 4.1.1-9）や一部の扉の開閉の支障（図 4.1.1-10）がみられ、支承材の損傷により、支承位置で鉛直方向の変形を生じたことによるものと考えられる。

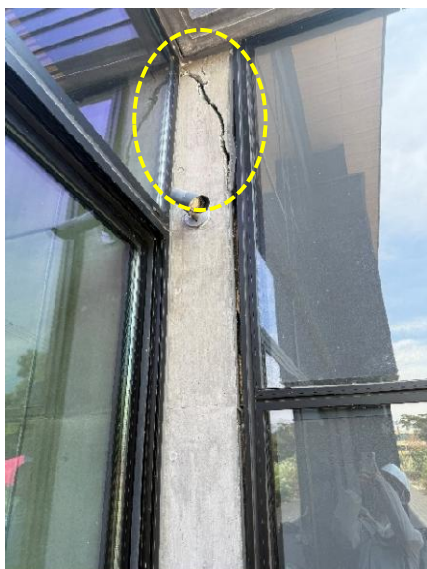
10 図 4.1.1-11 コンクリート製パネルの亀裂

5 その他、建物周囲において、建物西側の下屋の柱外装材のコンクリート製パネルには亀裂が見られた（図 4.1.1-11）。さらに、建物との衝突により、地下駐車場出入口上部の柵（図 4.1.1-12）およびキャノピーの柱（図 4.1.1-13）に破損が確認された。建物内部では、階段手すり部の部材の変形（図 4.1.1-14）などが見られた。

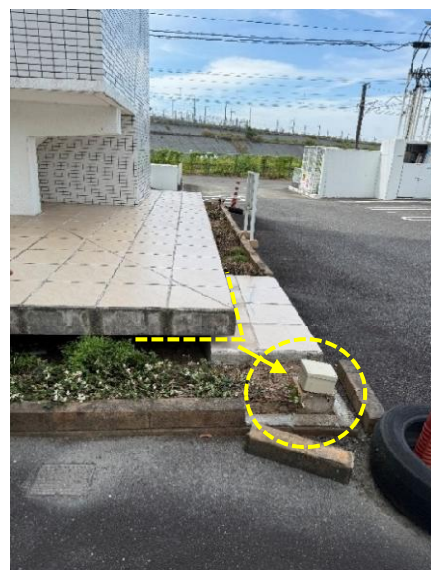
図 4.1.2-6 免震クリアランス内の電灯の破損

- 15 建物周囲に設置された免震表示 (図 4.1.2-5) によると、免震クリアランスは 50cm である (設計上は 60cm)。免震層の変位に伴い、免震クリアランス内に設置されていた電灯の破損 (図 4.1.2-6) や配水管のずれが見られた。

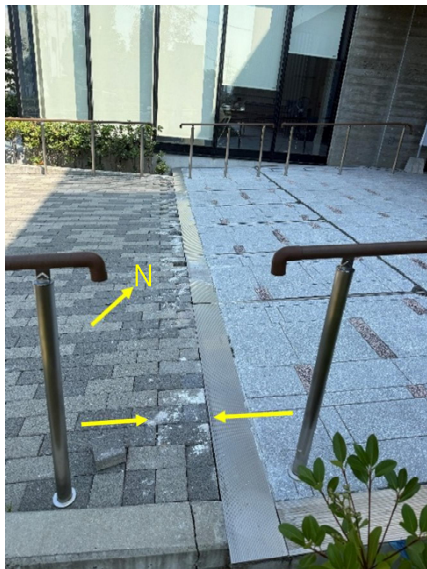
図 4.2.1-6 エキスパンションカバーの移動痕

20 エキスパンションカバーの移動痕（図4.2.1-6）から、南西方向に変位が生じたと推定される。また、エキスパンションカバーがインターロッキング舗装を押した形跡（図4.2.1-7）から、南東方向にも変位が生じたとみられる。なお、調査時点でD事務所は継続して業務を行っており、災害対応の拠点として使用されていた。

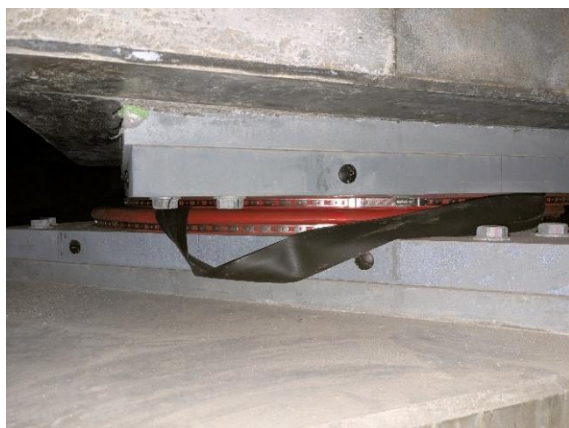
図 4.2.3-4 球面すべり支承の防塵カバーの外れ

- 15 免震層に設置された罫書き記録（図 4.2.3-2）から、免震層の応答変位は西方向に片振幅で最大約 15cm であったと推定される。下げ振りによる計測（図 4.2.3-3）から、免震層には西方向に約 5cm の残留変位が生じていた。球面すべり支承では、防塵カバーの一部が外れていた（図 4.2.3-4）。また、U 形鋼材ダンパーには塑性変形が見られた（図 4.2.3-5）。

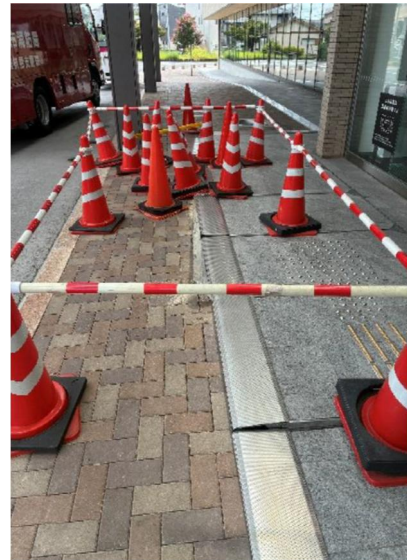
図 4.2.4-3 エキスパンションカバーのずれ

敷地内には、他に行政棟本館、議会棟本館、議会棟別館、新館などの建築物が存在する（図 4.2.4-2）。エキスパンションカバーに一部浮きが生じていた（図 4.2.4-3）。支承材（図 4.2.4-4）に目立った被害は見られなかった。免震層に野書き板（図 4.2.4-5）が設置されており、南北方向に  $\pm 19$ cm 程度の記録が得られた。また、強震計が設置されているのが確認できた。行政棟本館では、一部の天井被害や、書庫が倒れたなどの軽微な被害があった。なお、調査時点で G 事務所を含むすべての建築物において継続して業務を行っており、災害対応の拠点として使用されていた。

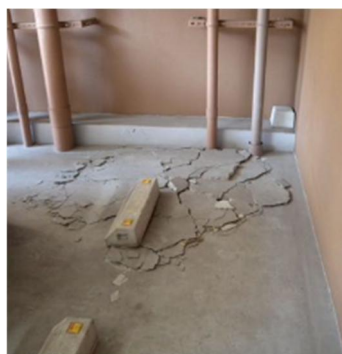
図 4.3.2-1 2016 年の調査における床スラブの被害

- 15 2016 年の調査では、免震層内においてダンパーの被害などが報告されており、図 4.3.2-1 に示す通り、損傷の影響が 1 F 駐車場の床スラブに及んでいた。

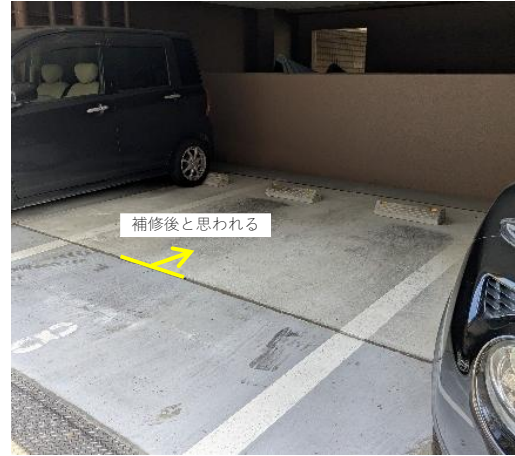
(a) 今回のスラブの状況 ※図 4.3.2-1 と同位置 (b) 補修後と思われる形跡 ※(a)とは別区画  
図 4.3.2-2 2016 年の調査と今回の調査における被災状況の比較

今回の調査ではスラブに補強と思われる形跡が見られ、その部分に変状は見られなかった（図 4.3.2-2）。免震層周囲の調査により、建物東側のエキスパンションジョイント部で 4 cm 程度の移動の形跡が、建物西側では、廊下部の敷き鉄板に危険箇所として 9 cm 程度のずれが見られた（図 4.3.2-3、図 4.3.2-4）。前回の地震では想定 10cm 程度以上の変形であり、それよりは小さな応答であったと考えられる。

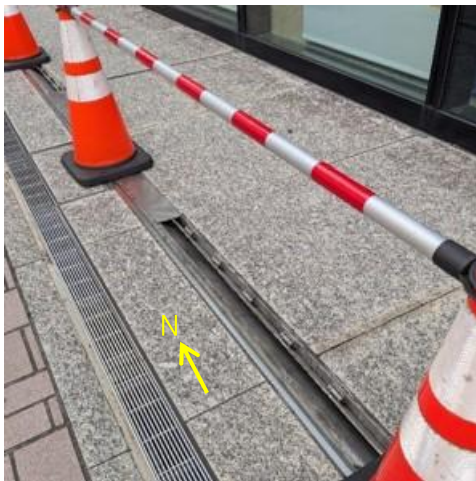
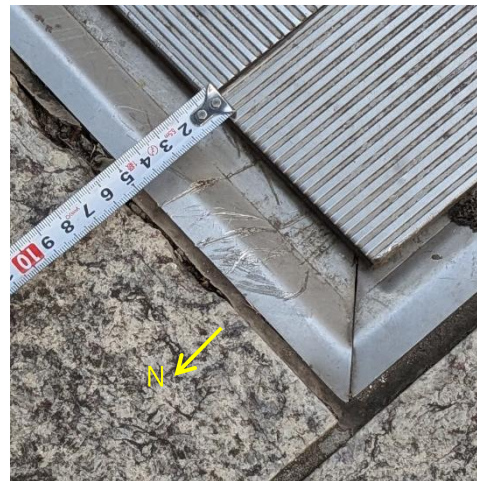
図 4.3.4-1 エキスパンションカバーの変状及び削り跡

10 今回の地震においても、クリアランスのカバーに同様の被害を生じていた。また、カバー周辺の金具で、北方向に 5 cm 程度の削り跡が見られた（図 4.3.4-1）。通用口の扉は免震対応のものに変更されており、地震時の応答変位に対して問題なく機能を発揮したものと考えられる（図 4.3.4-2）。
