## 令和 8 年熊本地震による木造建築物の被害調査報告（速報）

国土交通省 国土技術政策総合研究所  
国立研究開発法人 建築研究所

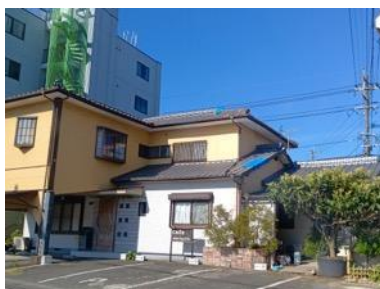
松橋町松橋地域では、瓦屋根の被害が複数の建物で確認された（写真 5.2.1～写真 5.2.3, 写真 5.2.5b）。一方、調査地域内および移動経路上では、倒壊した建物は確認されなかった。外観上、無被害と思われる木造住宅も多く見られた（写真 5.2.4～写真 5.2.8）が、使用されている筋かい端部金物や防湿透水シートや、国土地理院の空中写真閲覧サービスによる確認により築 20～25 年程度と推定される、1 層が鉄骨造、上層が木造の店舗併用住宅では、上層の木造部分の外壁の剥落が確認された（写真 5.2.9）。

写真 5.2.1 瓦屋根被害

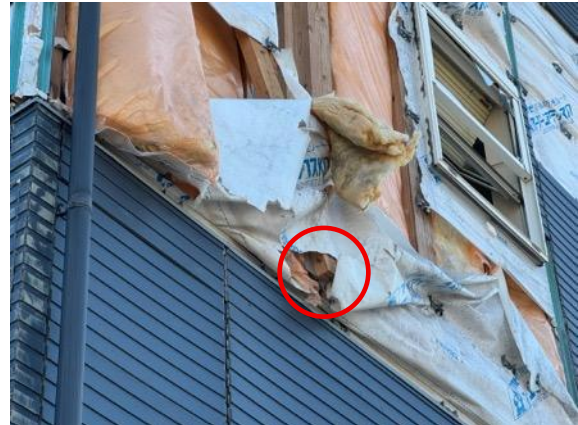
写真 5.2.9b 露出した筋かい端部金物

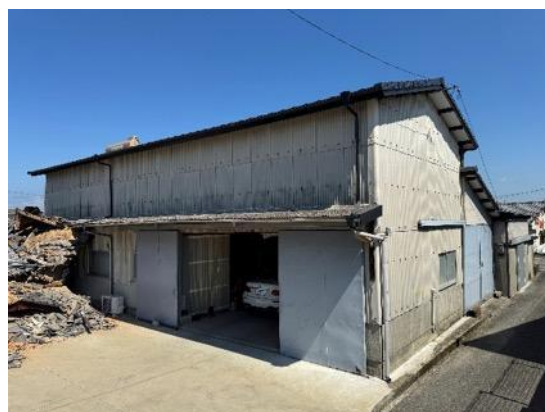
写真 6.2.2 写真 6.2.1 の建物に隣接する建物

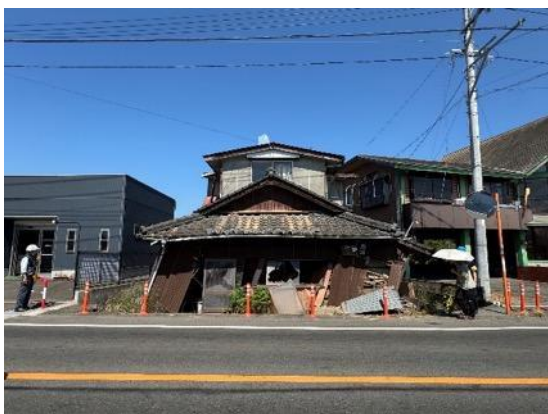
築年数が 45 年超と推定される建物で倒壊しているものもみられたが（写真 6.2.1、6.2.2）、倒壊した住居の内部を見ると長年未使用と思われる家具があり、空き家と考えられる建物（写真 6.2.3）もみられた。比較的新しい建物では、外壁サイディングの目地の亀裂、カーポートの変形などが確認された。地元住民によると、この地区では、明治・大正時代に建てられたものが多く、最近建てられた建物もしくは改築した建物は倒壊していないとのことだった。

写真 6.2.3a 大きな残留変形のある家屋

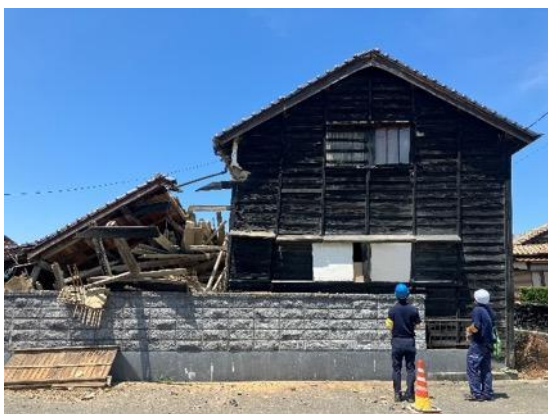
壁に土壁や釘うち筋かいのみが使用されていることや基礎の高さが低いことにより、築年数 45 年超と推察される建物では、多数の倒壊が確認された。1 層が崩壊した建物（写真 6.2.9）や大きな残留変形が認められた建物（写真 6.2.10、写真 6.2.11）がみられ、下地材や躯体が露出する等の外壁の損傷が確認された（写真 6.2.12）。一方、同様の理由により比較的古いと思われる建物で、損傷が軽微か、外観上無被害と思われるものも見られた。（写真 6.2.13）

写真 6.2.10 残留変形  $81/1000=1/12\text{rad}$

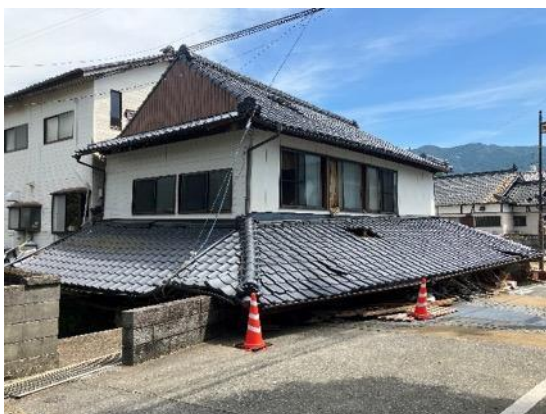
前章の鏡町地区と同様の理由により、築年数 45 年超と推察される建物の倒壊が多数確認された（写真 7.2.1～7.2.4）。なお、二層部分のみの被害が大きいケースもあった（写真 7.2.5）。

写真 7.2.1 木造住宅の1層崩壊

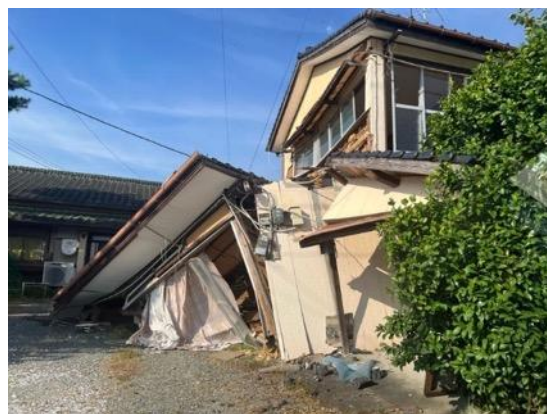
写真 7.2.2 木造住宅の倒壊

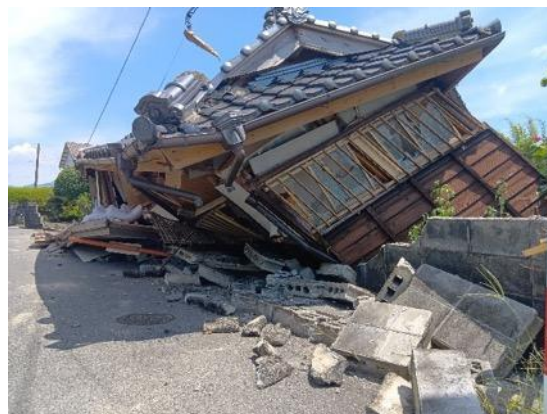
写真 7.2.4 木造住宅の倒壊

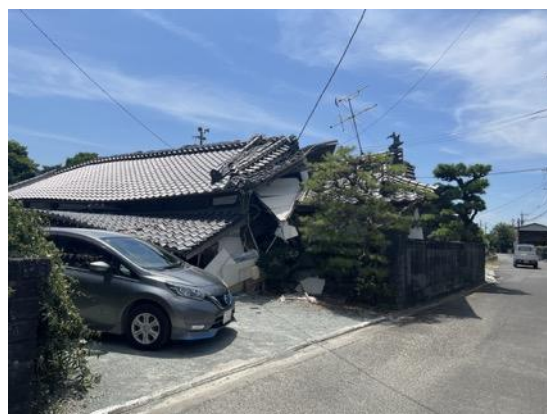
住民の話によると築 80 年以上と言われる木造住宅で、平成 28 年熊本地震において被害を受け増築・改築を行った建物で、倒壊したものが確認された（写真 7.2.6a）。被害を受け、増築・改築を行ったが、今回倒壊したとのことであった（写真 7.2.6b）。その他、墓石の転倒（写真 7.2.7）も確認された。一方で、外観上、無被害と思われる中規模木造建築物もみられた（写真 7.2.8）。

写真 7.2.6a 築年数 80 年以上の木造住宅  
の倒壊

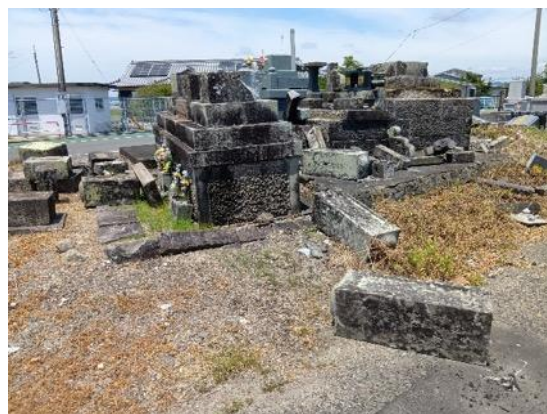
写真 7.2.7 墓石の転倒

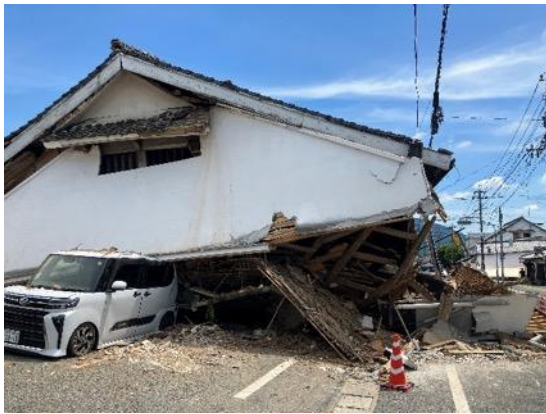
この地区でも前節と同様の理由により、築 45 年超と推定される建物が倒壊していた。（写真 7.2.9～7.2.11）。写真 7.2.12 の築約 10 年の増築した車庫では、大きな傾斜がみられ、応急危険度判定の結果、「危険」とされていた。その他、小庇の落下（写真 7.2.13）、外壁の外装材の脱落（写真 7.2.14）も確認された。

写真 7.2.9 木造住宅の倒壊

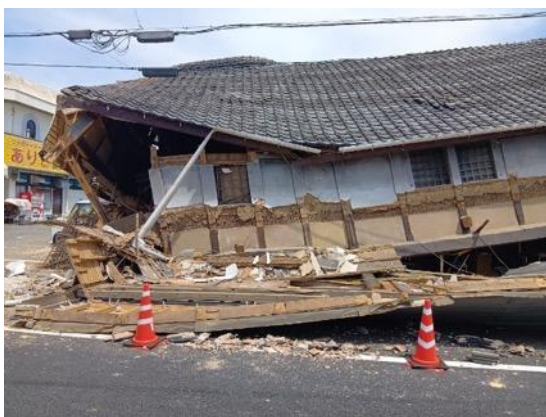
写真 7.2.11 木造住宅の倒壊

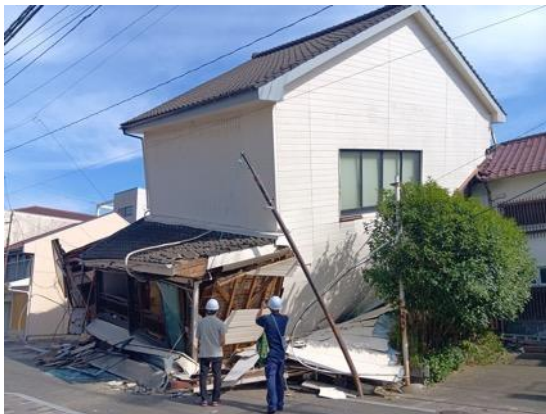
築年数 45 年超と推定される建物の 1 層の崩壊（写真 8.2.1～8.2.8）や、外壁の割れが確認された（写真 8.2.9～8.2.10）。地元住民の情報によると、築約 40 年とされた住宅（写真 8.2.11）では、外観上の被害は小さく、室内では、内装クロスのひび割れが確認された程度であった。比較的築年数が浅い建物では外観上、無被害と思われた（写真 8.2.12～8.2.14）。

写真 8.2.1 倒壊した 3F 建て木造住宅

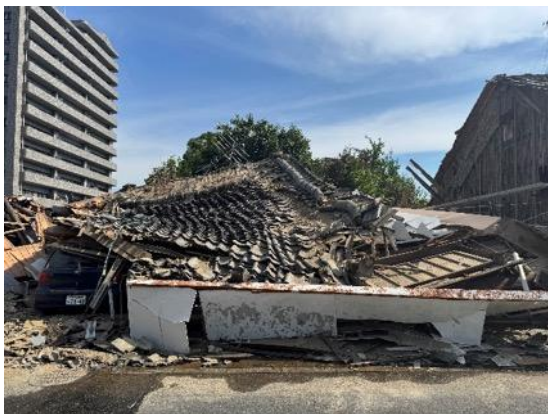
写真 8.2.5 2F 建て住宅の倒壊

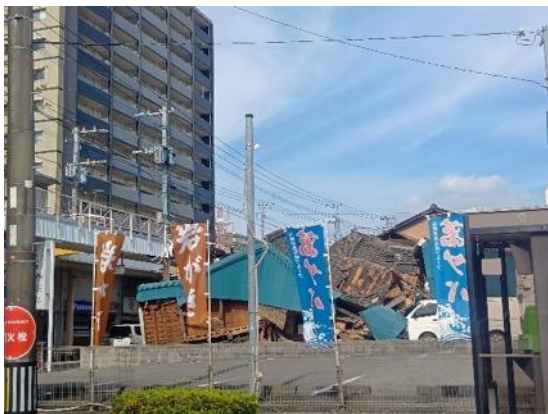
写真 8.2.7 店舗の倒壊

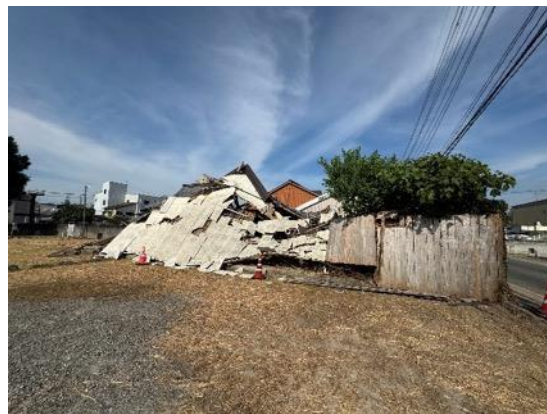
写真 8.2.8 住宅の倒壊

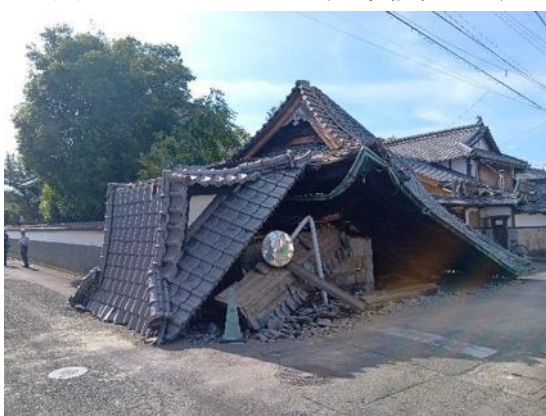
社寺建築では、倒壊や建物全体の横ずれが確認された（写真 8.2.15～8.2.18）。

写真 8.2.15 社寺建物の倒壊

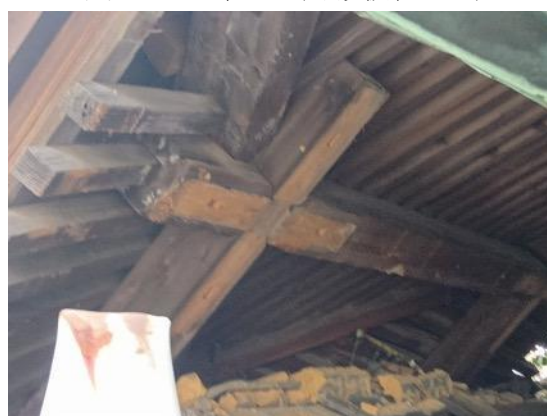
写真 8.2.16 肘木や桁がはずれた様子

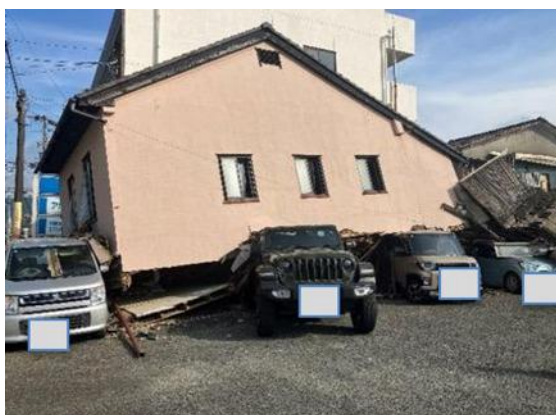
写真 8.2.21 1層の事務所が崩壊した建物

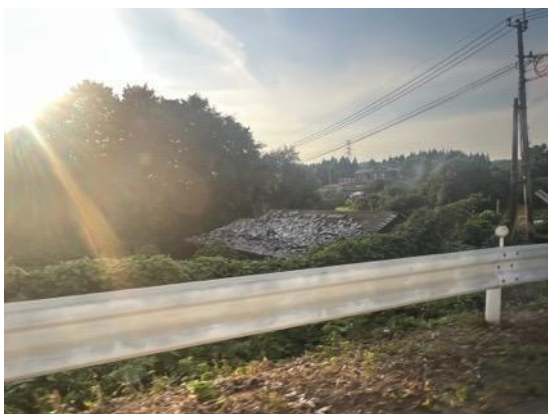
写真 9.2.2 周辺の瓦屋根被害

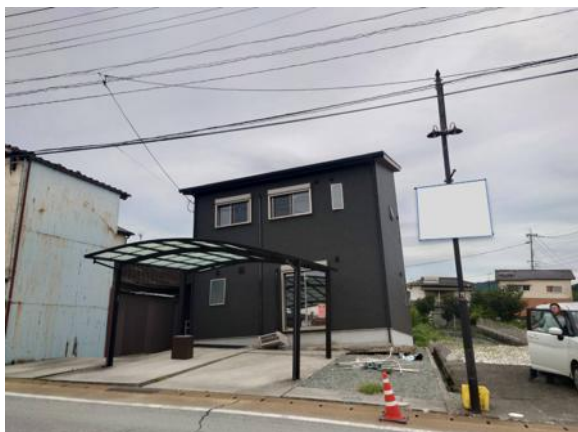
また、調査の範囲外ではあるが、後日の調査によって、宇城市小川町では、地盤の沈下・変形に伴う外構部の段差や基礎周辺地盤の沈下も確認された。特に建物隅角部では、基礎周辺の地盤が沈下・流出したことによる、建物の傾斜や基礎下部の露出がみられた。また、玄関・アプローチ部分においても地盤変状に伴う段差が生じている(写真 A.1)。これらの被害は、建物上部構造の損傷というよりも、地表で生じた断層境界における強制変位によると推定される建物周辺地盤の変状(写真 A.2)に起因する被害が顕著に現れたものと考えられる。

写真 A.1 地盤変状が確認された建物の外観  
(国土技術政策総合研究所三木氏提供)

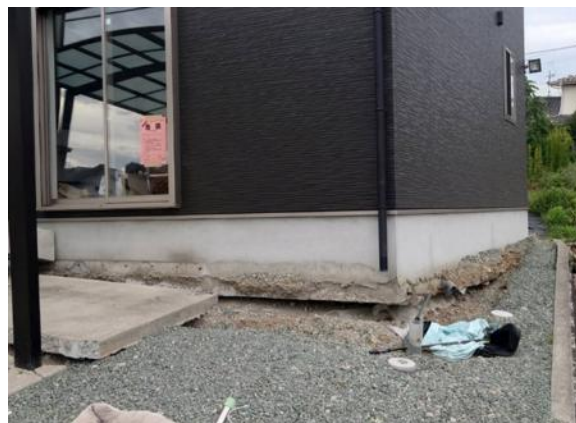
写真 A.2 地盤沈下に伴う基礎周辺の地盤変状  
(国土技術政策総合研究所三木氏提供)

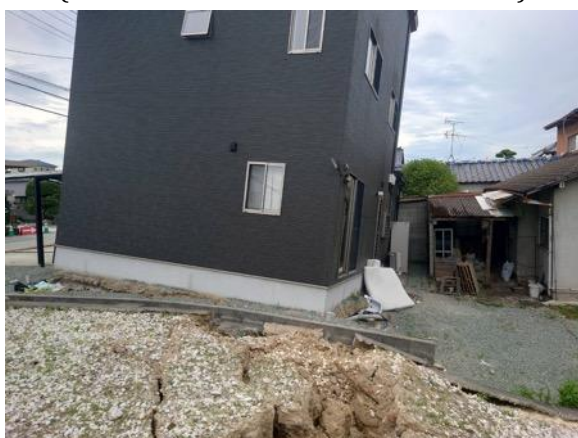
写真 A.3 地盤の変状と建物の傾斜  
(国土技術政策総合研究所三木氏提供)
