## 令和 8 年熊本地震による鉄筋コンクリート造建築物等の被害調査報告（速報）

令和 8 年（2026 年）7 月 28 日 16 時 27 分頃に熊本県熊本地方の深さ 16km でマグニチュード 7.1 の地震が発生し、熊本県宇城市及び氷川町で震度 7 を記録した。国土交通省国土技術政策総合研究所と国立研究開発法人建築研究所では、国土交通省住宅局からの要請を受け、熊本県内における鉄筋コンクリート造（以下、RC 造）等建築物の被害の概要把握を目的として、現地被害調査を実施した。本報告は、この調査結果を取り纏めたものである。なお、本報告における被害状況に係る記述は、現時点における学術的・技術的観点からの調査結果に基づくものであり、自治体が発行する罹災証明書における全壊、半壊等の被害認定とは関係しない。

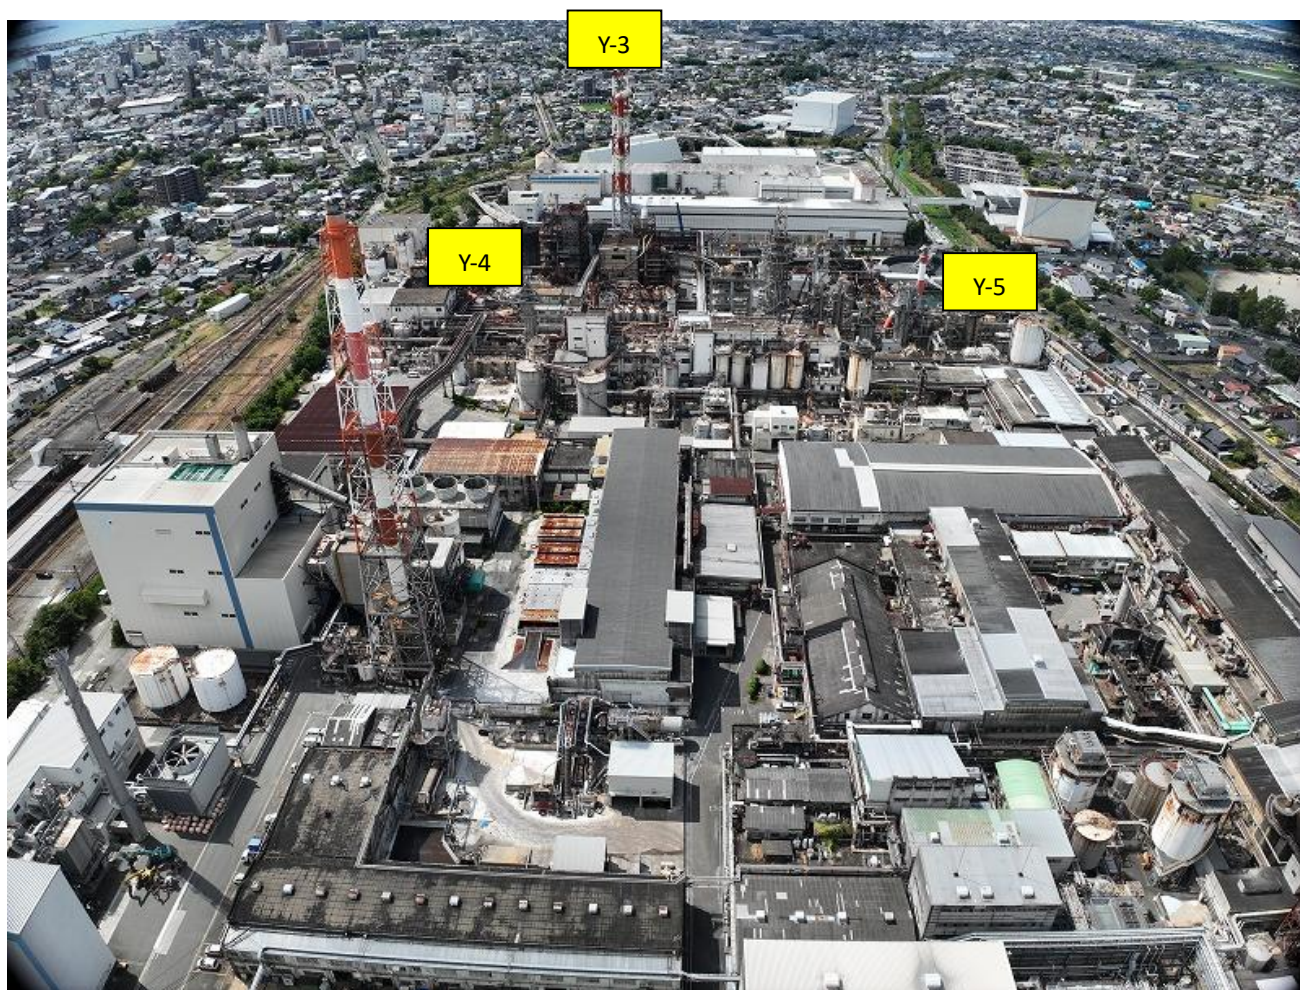
写真 3.2.3-1 全景

調査を行った工場内には 5 本の煙突等（高さ 110m が 2 本、80m が 1 本、70m が 1 本、50m が 1 本）があり、今回の地震で、高さ 110m の繊維補強プラスチック製（以下、FRP 製）円筒（円筒 Y-3※）が一部損傷を受け、高さ 80m の RC 造煙突（煙突 Y-4）及び高さ 70m の RC 造煙突（煙突 Y-5）が倒壊した。RC 造煙突 Y-4 の建設年は 1969 年、RC 造煙突 Y-5 の建設年は 1974 年とされており、建築基準法において時刻歴応答解析を行って大臣認定を取得して建設することが義務付けられた 2007 年以前に設置された煙突である。敷地全景を写真 3.2.3-1 に示す。

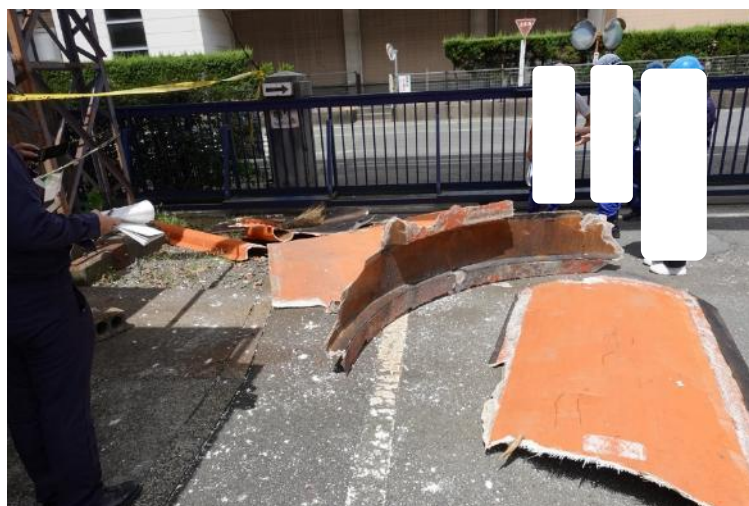
円筒 Y-3※（写真 3.2.3-2）は、地震により頂部に近い部分が損傷を受け、折損した塊が 2 つあり、その破片が地上に落下していた。周囲の鉄塔には支持材が配置されており、一定の高さごとに円筒との間に支持点が設けられており、調査時は損傷した円筒の部分がその鉄塔に刺さってぶら下がり、損傷した円筒の撤去に向けた準備が進められている。

(d) 地上に落下した破片の一部

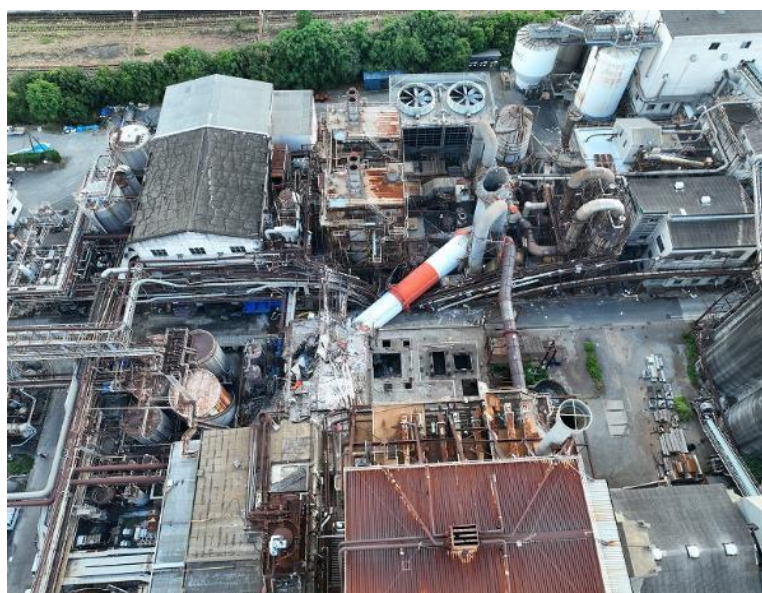
煙突 Y-4（写真 3.2.3-3）は、円筒部分と比べて寸法の大きい基部から数 m 程度の低い位置で破壊しており、その折損部には縦筋や破断した炭素繊維シートが確認できた。残存した煙突内部に隔壁のようなものが確認され、一方、転倒した部分は、折損部のすぐ横に倒れた状態であり、その先は敷地内の 2 階建て事務所の屋上部分に衝突している。

(a) 転倒した煙突周辺の状態

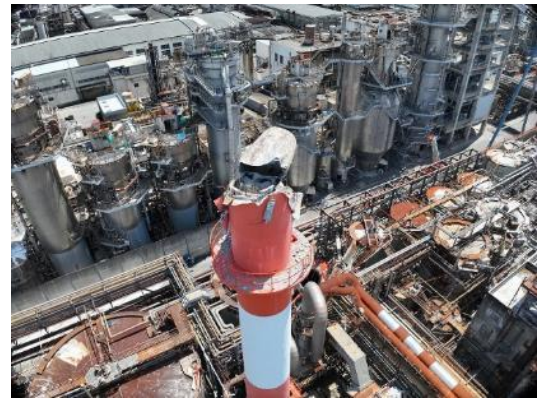
写真 3.2.3-4 70m 煙突 (Y-5)

煙突 Y-5（写真 3.2.3-4）は、煙突 Y-4 より高い位置で破壊が生じており、破壊箇所には破断した炭素繊維シートや煙突内部にライニングとして設置されたステンレス鋼管の一部が確認できる状態であった。また折損断面から配筋された縦筋が確認できた。

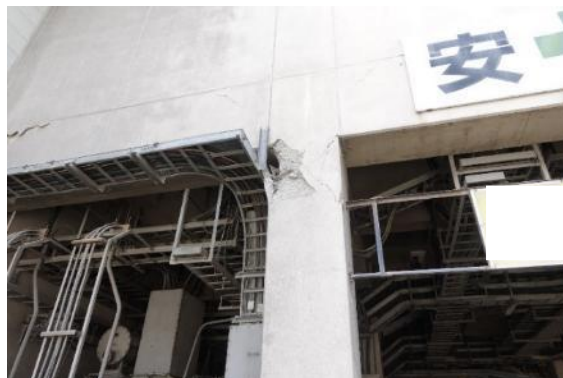
敷地内にある建築物 Y-6 の被害状況を写真 3.2.3-5～3.2.3-9 に示す。建築物 Y-6 では柱のせん断破壊や曲げ圧壊、付着割裂ひび割れや、壁のせん断破壊が確認された。また付随する製造設備のアンカーボルトで 2cm 弱の残留伸びが確認された。

写真 3.2.3-6 建築物 Y-6 の柱頭のせん断破壊

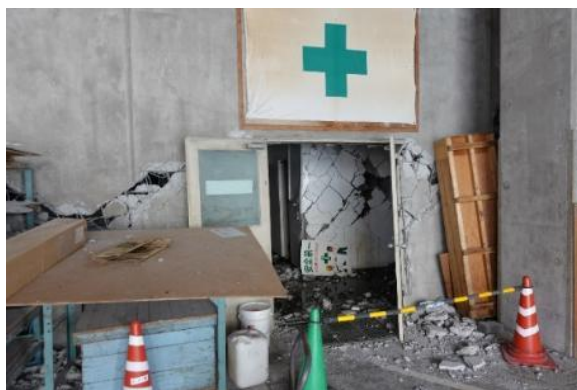
写真 3.2.3-8 建築物 Y-6 の壁のせん断破壊

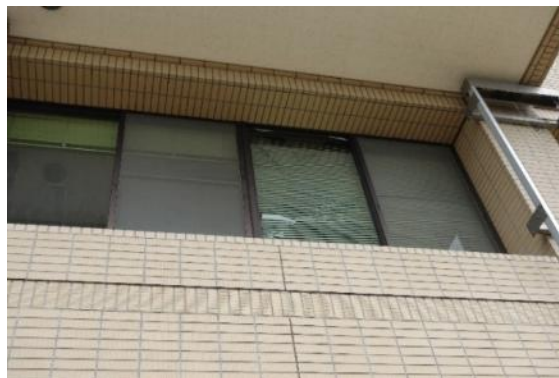
本建築物は3階建てのRC造の庁舎である。構造部材の損傷は外観からは確認されなかったが、地盤変状（写真 3.2.5-2）等が理由と考えられる周囲の損傷（写真 3.2.5-3～3.2.5-5）や外周手摺のずれ（写真 3.2.5-6）、窓下にある壁のせん断ひび割れ（写真 3.2.5-7）、棚の転倒による窓ガラスの割れ（写真 3.2.5-8）が確認された。

写真 3.2.5-8 窓の割れ（柵の転倒による）

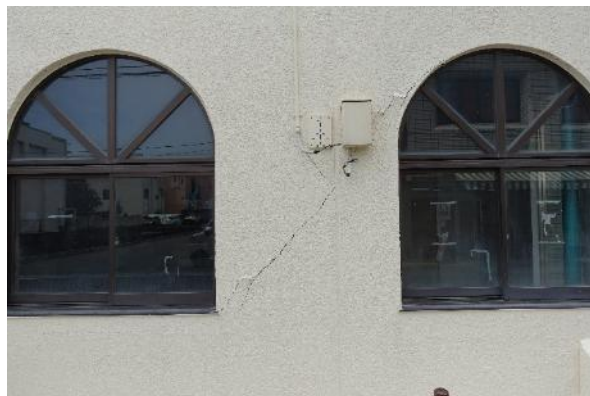
本建築物は 5 階建ての RC 造である。開口間の壁にせん断ひび割れが確認された（写真 3.2.7-2）ほか、周囲のタイルで損傷が見られた（写真 3.2.7-3）。また、近傍では、フェンスが取り付けられた塀の転倒が見られた（写真 3.2.7-4）。

写真 3.2.7-2 窓開口間の壁のせん断ひび割れ

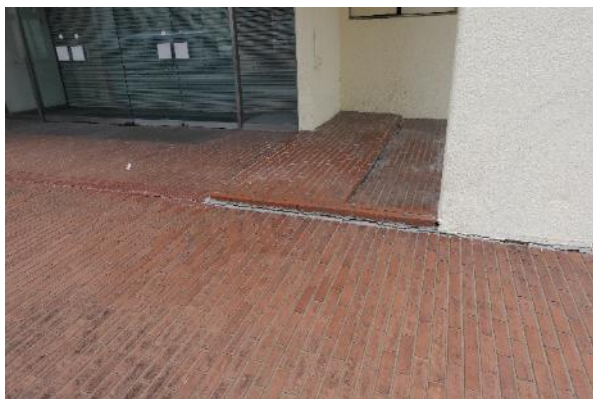
写真 3.2.7-3 入口周辺の被害

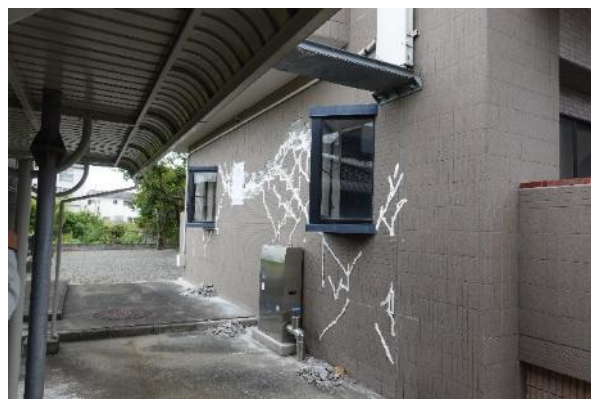
本建築物は 8 階建ての RC 造の共同住宅である。低層階において、妻構面の耐力壁や非構造壁のせん断ひび割れ、外装タイルの剥落等が見られた。

写真 3.2.17-2 妻構面耐震壁のせん断ひび割れ

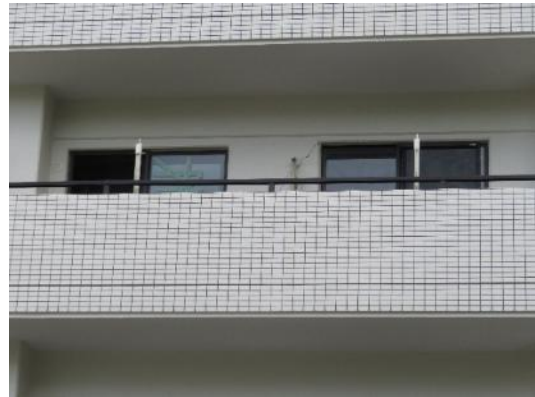
本建築物は 9 階建ての RC 造の共同住宅である。構造部材の損傷は外観からは確認されなかったが、非構造壁にはひび割れが確認された

写真 3.2.20-2 方立壁のせん断ひび割れ

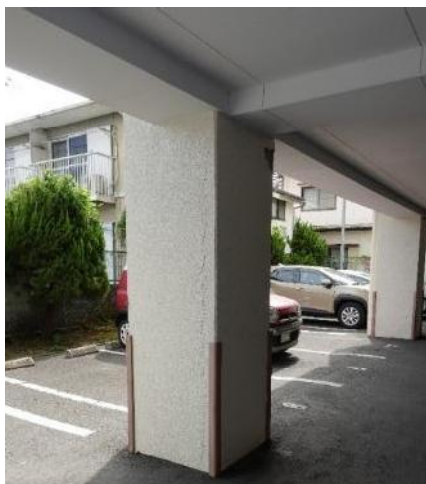
本建築物は 11 階建ての RC 造の共同住宅である。一部の非構造壁でもせん断ひび割れが確認された (写真 3.2.24-2)。また、駐車場となっている 1 階において、柱の付着割裂ひび割れや耐力壁の側柱の端部コンクリートの剥落、壁板のせん断ひび割れが確認された (写真 3.2.24-3～3.2.24-4)。

写真 3.2.24-3 柱の付着割裂ひび割れ

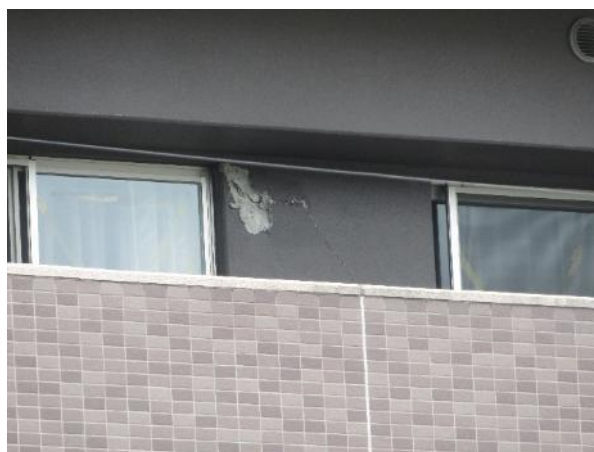
本建築物は 12 階建ての RC 造の共同住宅である。構造部材の損傷は外観からは確認されなかった。方立壁のせん断ひび割れ等による被害が確認された。

写真 3.2.27-2 方立壁のせん断ひび割れ等の被害

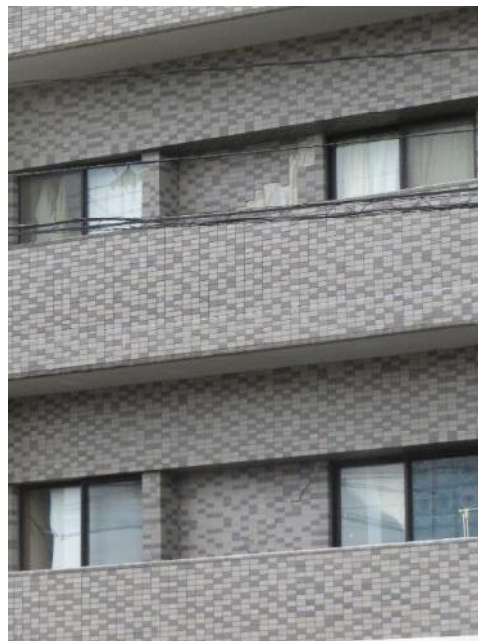
本建築物は 13 階建ての RC 造の共同住宅である。非構造壁のせん断ひび割れが確認された（写真 3.2.28-2）。2 階梁端では曲げひび割れが生じており、周辺のタイルが剥落していた（写真 3.2.28-3）。また、建築物周辺では地盤変状の影響が見られた（写真 3.2.28-4）。

写真 3.2.28-2 非構造壁のせん断ひび割れ

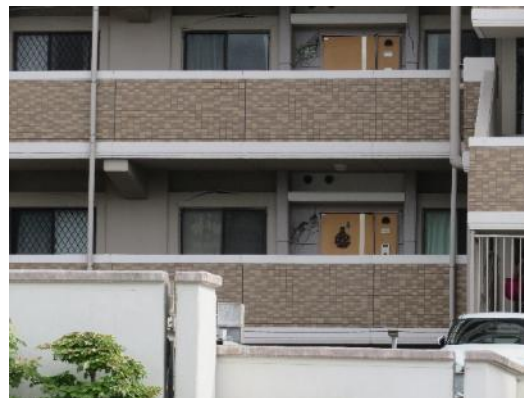
本建築物は 13 階建ての RC 造の共同住宅である。廊下側、ベランダ側の両構面において、非構造壁にせん断ひび割れやコンクリートの剥落が生じていた（写真 3.2.29-2）。また、上階では Exp.J 周辺の損傷や階段手摺部分の壁板のひび割れ等も確認できた（写真 3.2.29-3～3.2.29-4）。1 階の入口周辺も大きく変形したもののと思われ、梁のせん断破壊やドアの変形が生じていた（写真 3.2.29-5）。

写真 3.2.29-2 方立壁のせん断破壊

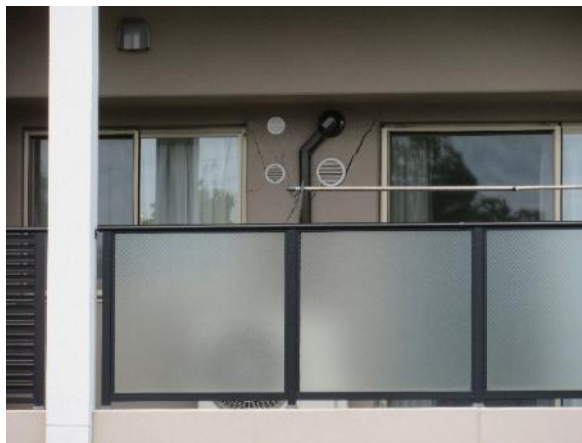
本建築物は 13 階建ての RC 造の共同住宅である。構造部材の損傷は外観からは確認されなかったが、低層階において非構造壁のせん断ひび割れ（写真 3.2.30-2～3.2.30-3）が生じており、周辺地盤の変状も確認された（写真 3.2.30-4）。

写真 3.2.30-2 非構造壁のせん断ひび割れ

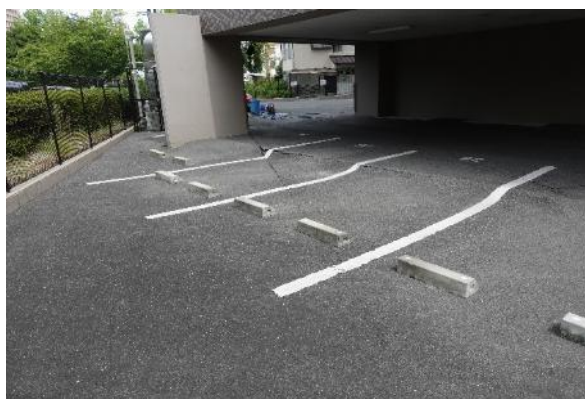
写真 3.2.30-4 周辺地盤の変状状況

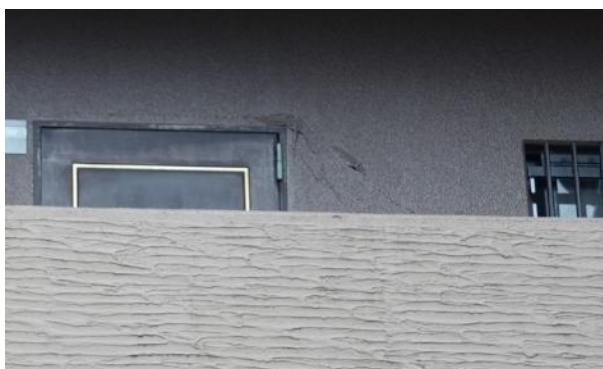
本建築物は 14 階建て（一部低層棟有）の SRC 造の共同住宅である。上階がセットバックする 7～8 階部分の妻構面の耐力壁にせん断ひび割れが確認された（写真 3.2.32-2）。その他、非構造壁のせん断ひび割れや外装タイルの剥落が確認できた（写真 3.2.32-3～3.2.32-4）。

写真 3.2.32-3 方立壁の被害

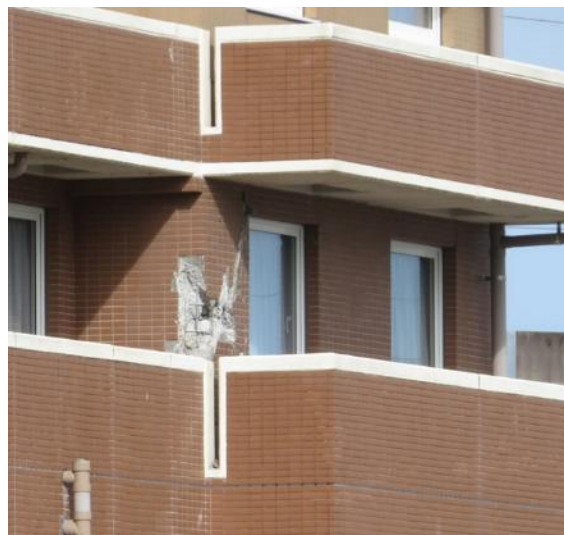
本建築物は 10 階建ての RC 造のホテルである。2 階柱においてせん断ひび割れやコンクリートの剥落（写真 3.2.43-2）が、1 階壁脚において曲げ圧壊（写真 3.2.43-3）が、非構造壁にせん断ひび割れ（写真 3.2.43-4）が確認された。建築物は使用している状況であった。

写真 3.2.43-2 柱のせん断ひび割れ、  
コンクリートの剥落

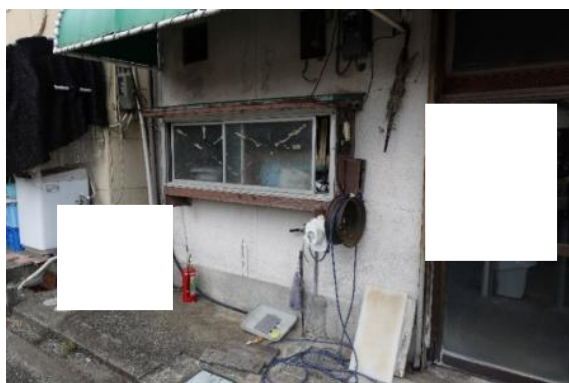
本建築物は2階建てのRC造と思われる店舗兼住宅である。柱のカバーコンクリートの剥落(写真 3.2.47-2)や窓開口周りの非構造壁のひび割れ(写真 3.2.47-3)等が確認できた。露出した鉄筋を確認したところ著しく腐食していた。

写真 3.2.47-3 窓開口周りの非構造壁のひび割れ

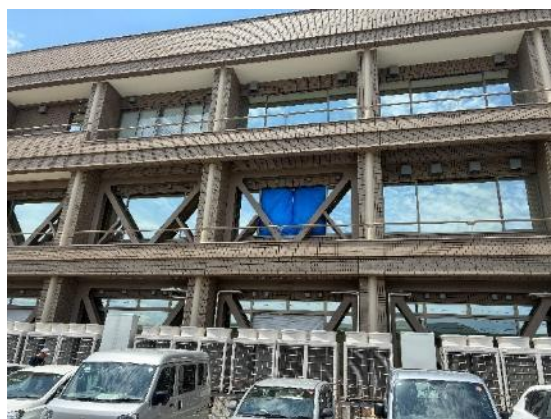
本建築物は、3 階建ての RC 造庁舎である。耐震補強とみられる鉄骨ブレースが見られた（写真 3.4.1-2）。2F にて、建築物内部のガラス製の垂れ壁（外構面と直交している）が外構面の窓ガラスに衝突したため破損した（写真 3.4.1-2）。また、建築物の周辺の地盤変状により建築物の出入り口に軽微な被害が見られた（写真 3.4.1-3）。調査時点において、継続使用されていた。

写真 3.4.1-2 窓ガラスの破損

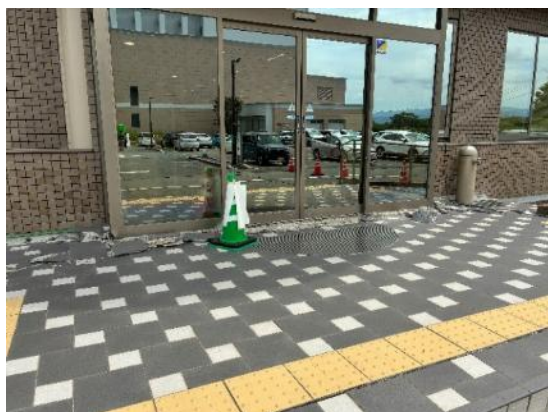
写真 3.4.1-3 入口周辺の被害

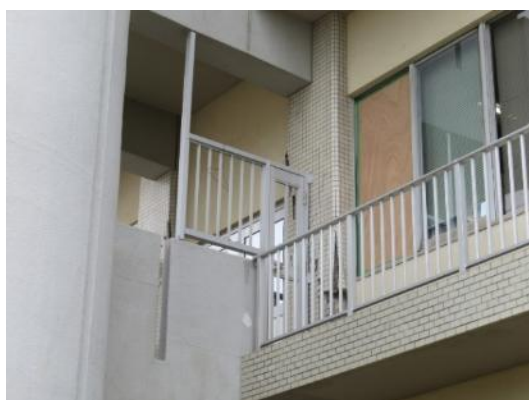
本建築物は地上 3 階建ての RC 造の庁舎である。地上 2 階建ての鉄骨造の会議棟、3 階建てのエレベータホールが増築されている（写真 3.4.2-3～3.4.2-4）。主要躯体では開口に隣接する一部の 2 階柱でせん断ひび割れや仕上げの剥落が見られた（写真 3.4.2-5）。また、一部の構面では非構造壁のせん断ひび割れが確認された（写真 3.4.2-6）。庁舎－エレベータホール間の Exp.J には変形が生じていた（写真 3.4.2-9）が、エレベータホールの周辺には地盤変状が生じていた（写真 3.4.2-10）。

写真 3.4.2-5 2 階開口横にある柱の損傷

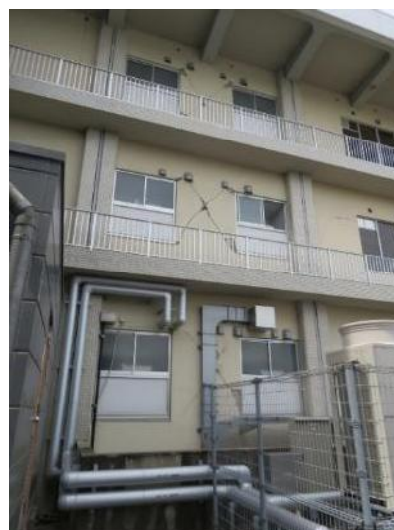
写真 3.4.2-6 各階の非構造壁のせん断ひび割れ

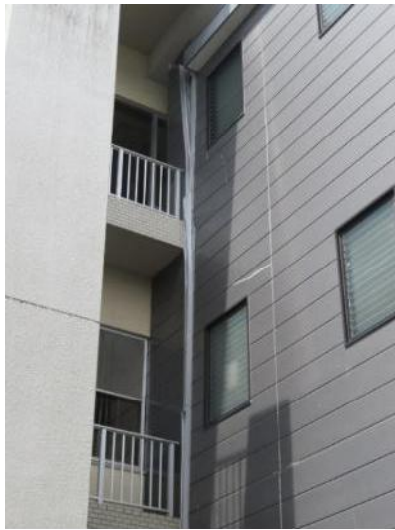
写真 3.4.2-9 Exp.J の変形

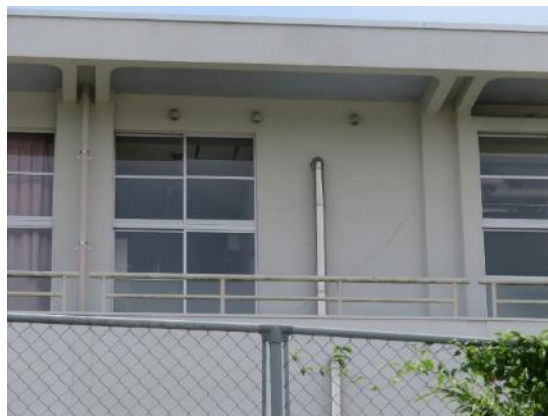
本建築物はいずれも地上 2 階建ての RC 造の校舎である。校舎 UK-4 では 2 階の非構造壁（写真 3.4.4-2）に、校舎 UK-5 では 1 階の非構造壁や柱（写真 3.4.4-5～3.4.4-6）において、せん断ひび割れが確認された。

写真 3.4.4-2 2 階非構造壁の  
せん断ひび割れ（UK-4）

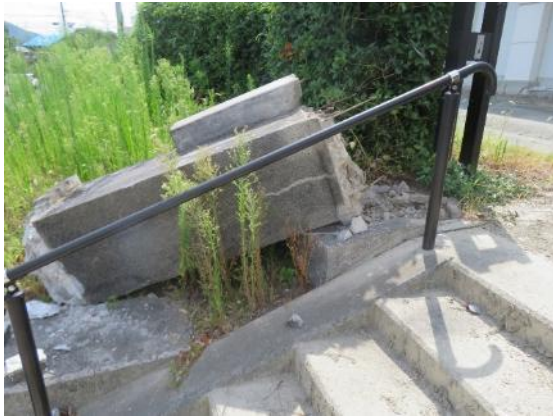
写真 3.4.4-3 門柱の倒壊（UK-4 付近）

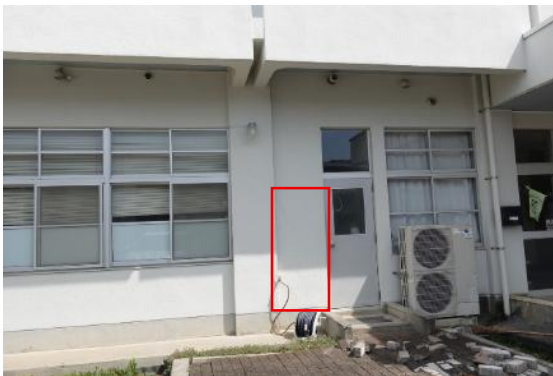
写真 3.4.4-5 1 階非構造壁の  
せん断ひび割れ（写真の赤囲位置）（UK-5）

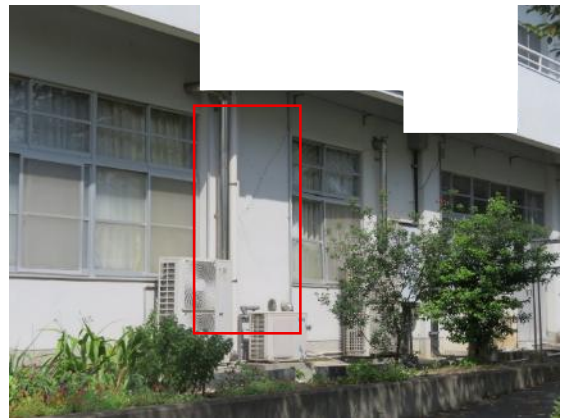
写真 3.4.4-6 1 階の柱、非構造壁の  
せん断ひび割れ（写真の赤囲位置）（UK-5）
