平成 15 年 8 月 1 日

## 宮城県北部連続地震による建築物の被害に関する現地調査結果（速報）

国土交通省国土技術政策総合研究所 建築研究部構造基準研究室  
独立行政法人建築研究所 構造研究グループ

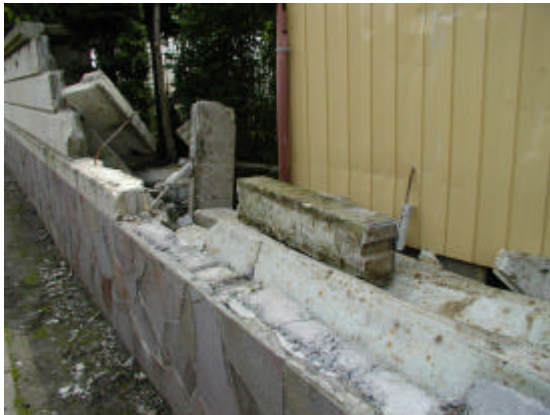
写真 1

- ・ 全体的に 26 日 7 時過ぎの地震（本震）による被害が多い
- ・ ブロック塀（築約 10 年）の倒壊【写真 1】  
主に本震による被害
- ・ 道路における地盤の変状（マンホール蓋より最大約 20cm 沈下）【写真 2】

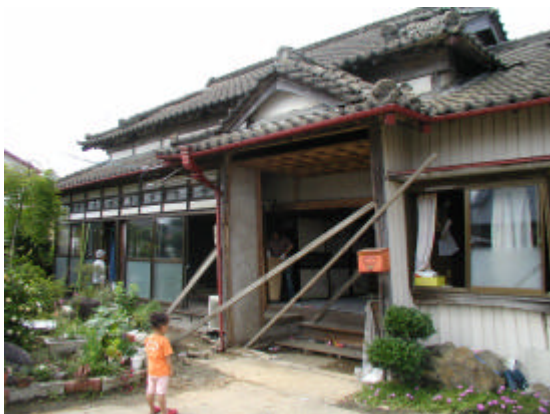
写真 3

- ・ 開口の大きい住宅（在来軸組構法による木造平屋・築約 45 年）の傾斜  
主に本震による被害  
玄関周辺が大きく傾き、残留変形が西方向に 1/15 程度【写真 3】  
屋内の柱が鴨居位置で曲げにより折損【写真 4】

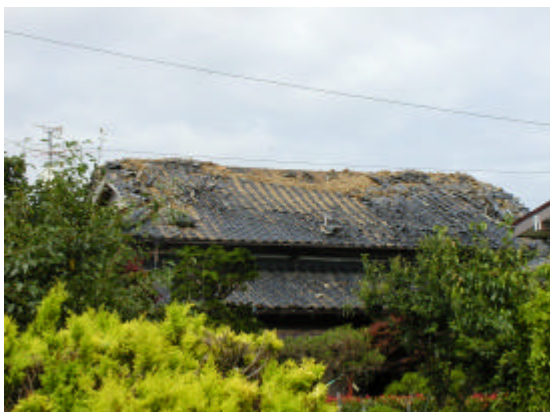
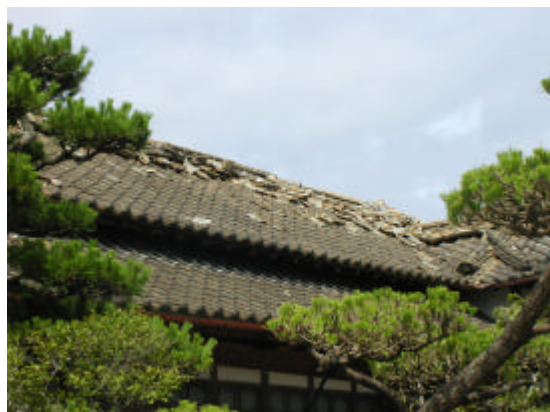
- ・ 屋根瓦の被害【写真 5,6】  
セメント瓦を用いたものが多い。棟瓦の崩壊、落下が目立つ

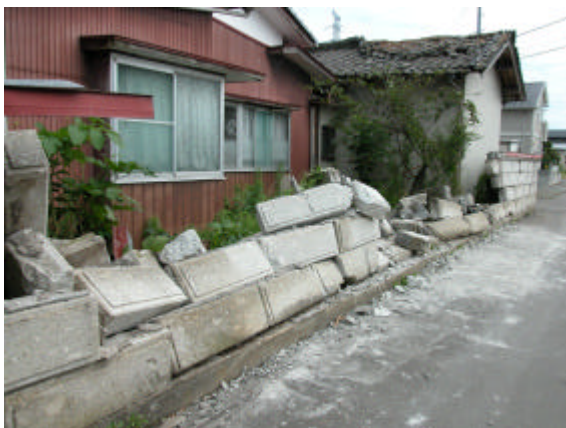
写真 7

- ・ 石塀の倒壊

野蒜(のびる)石を用いたものであり、縦筋が挿入されていない【写真 7,8】

- ・ 河南町北村では、傾斜地や盛り土の地盤変状に伴う被害が見られた。
- ・ 野蒜石を簡単に積んだ塀の倒壊が多い。それらの多くは縦筋が挿入されておらず、古いものではかすがいで横の石を相互にとめるのみであり、倒壊の主な原因となっていると思われる。

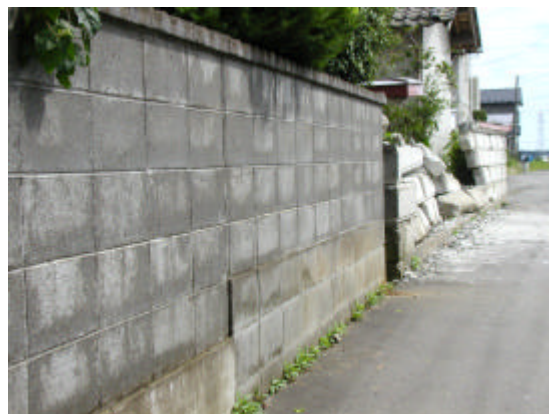
写真 8

手前のコンクリートブロック塀の被害は軽微である【写真 8】

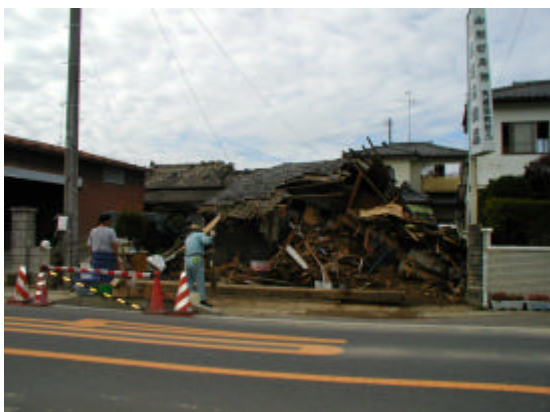
写真 9

- ・ 店舗併用型住宅（在来軸組構法による木造 2 階建て・築約 55 年）の倒壊【写真 9】

主に本震による被害

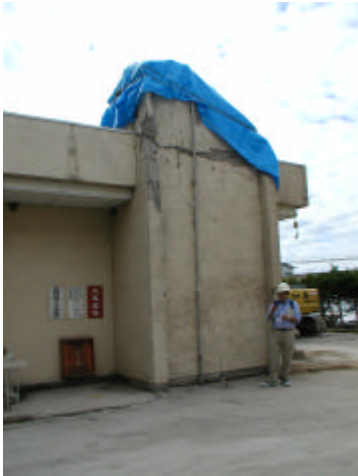
写真 11

- ・ 約 2m 角の煙突（最高高さが地上から約 18m）が 2 階レベルで前震及び本震により損傷。危険なため、撤去済み【写真 11】
- ・ 2 階の柱にせん断破壊が集中（3 階は 2 階に比べ軽微な損傷）。屋内の壁にせん断ひび割れあり【写真 12～14】
- ・ 2 階室内の備品の散乱【写真 15】

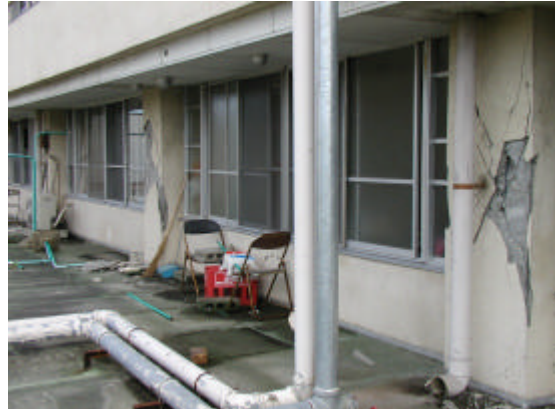
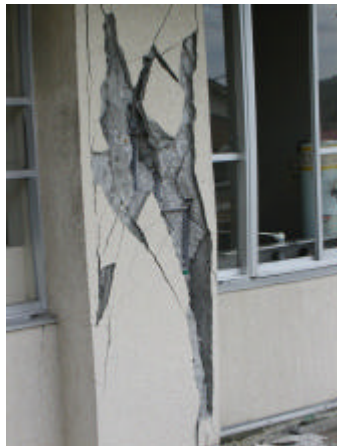
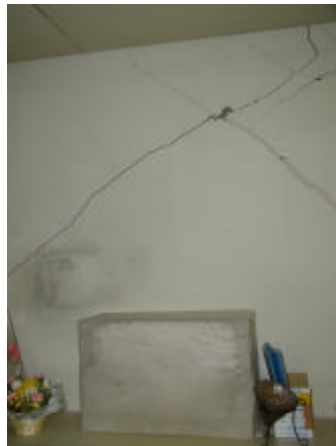
- ・ 比較的古い（昭和40年代等）RC造による公共建築物が多く、短柱のせん断破壊等が見られた。
- ・ 河南町広淵の公立深谷病院（昭和44年竣工）では、柱のせん断破壊で断面がふくらむほど損傷が大きい。
- ・ 河南町の北村小学校では、柱のせん断破壊と壁の開口脇の（穴があいて鉄筋が露出するくらいの）損傷がみられた。
- ・ 鹿島台町では、古いRC造による公共建築物に甚大な被害があった。

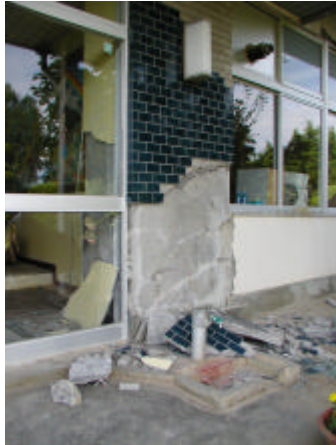
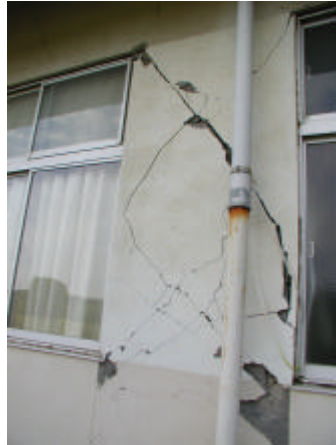
- ・ RC 造 3 階建て・築年数不明
- ・ 1 階の短柱部分に外装材の剥落やせん断ひび割れがみられる【写真 16,17】
- ・ 北側外壁のコンクリートが一部剥落【写真 18】
- ・ 1 階の北側外壁（壁厚約 200mm）のコンクリートが一部剥落【写真 19,20】

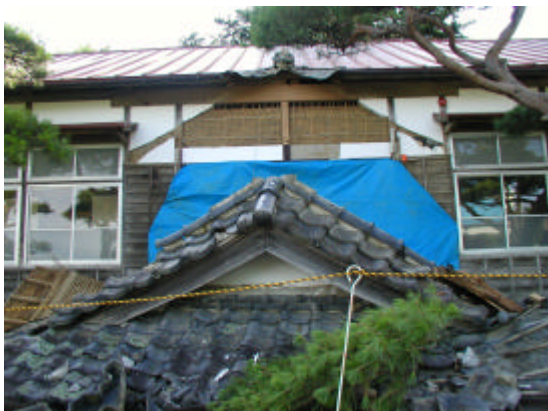
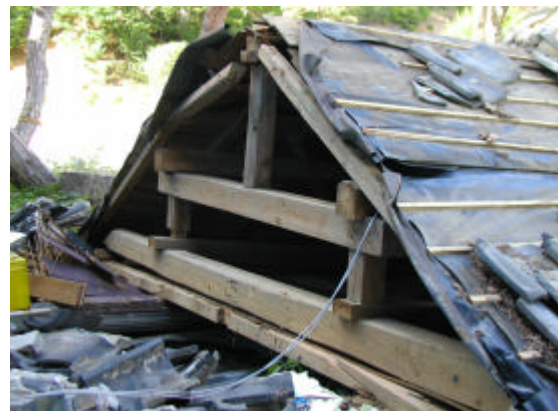
- ・ 体育館（鉄骨造平屋）のガラス窓の一部破損
- ・ 敷地脇の歴史民族資料館（在来軸組構法による木造平屋・昭和 4 年竣工）の玄関部分の倒壊【写真 21,22】

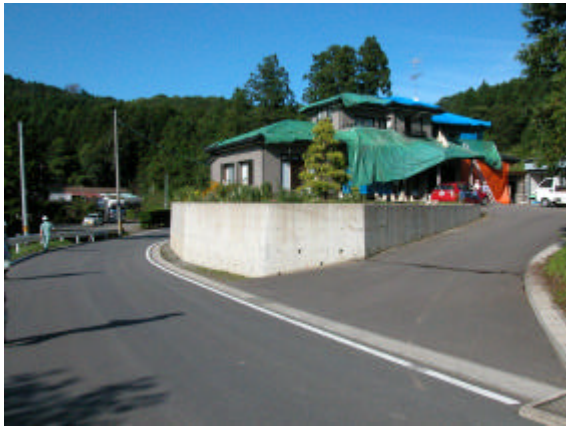
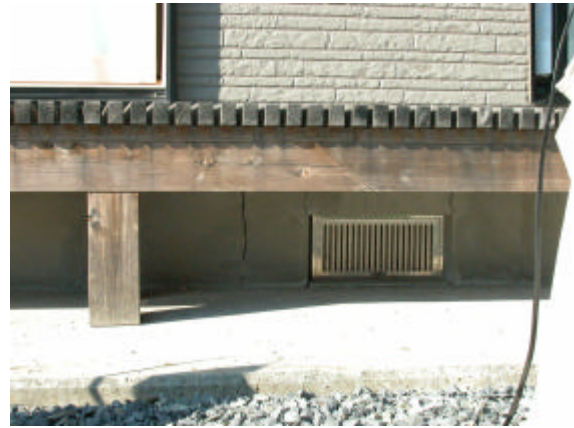
- ・ 地盤の変状に伴う住宅（在来軸組構法による木造・築 4 年半）の被害【写真 23,24】  
北西側を盛土とし擁壁を用いた地盤が、主として本震時に移動。基礎のクラックを生じている  
窓ガラスが破損し、瓦が落下

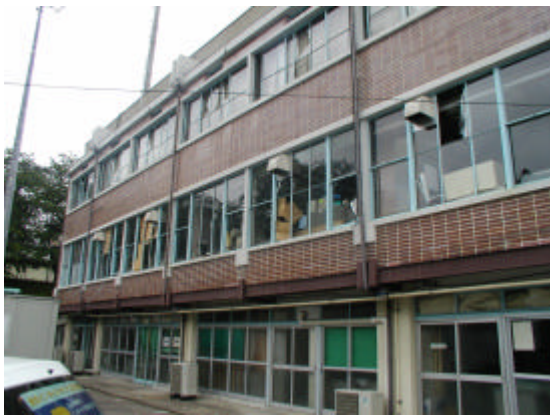
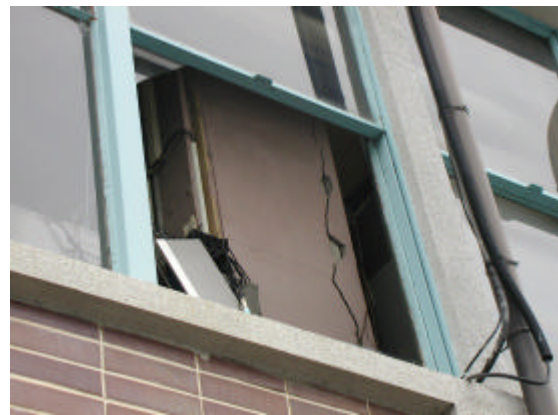
- ・ RC 造 3 階建て (1 階部分の西側は GL 以深、西側は GL レベル)・ 築約 40 年
- ・ 当該庁舎が被害を受けているため、分庁舎に鹿島台町地震災害対策本部を設置
- ・ 南側壁面の窓ガラスが比較的多く割れている【写真 25,26】

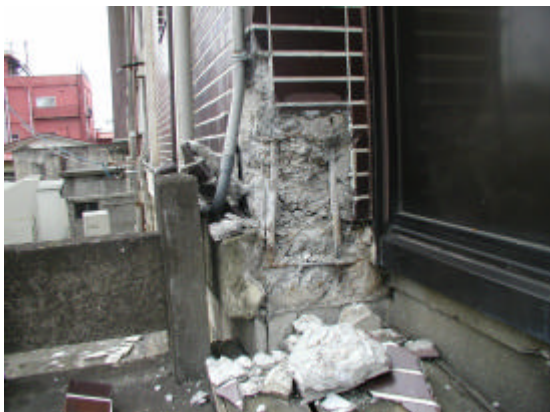
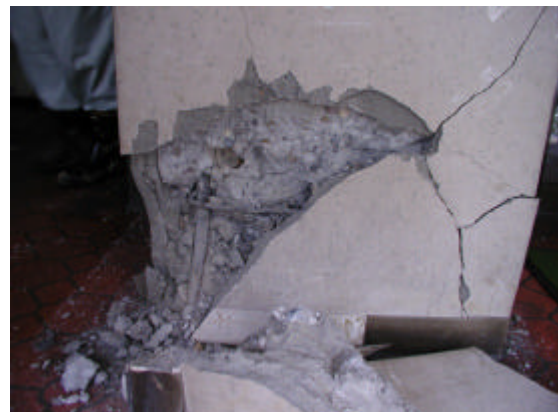
- ・ 2 階西側の 3 本の柱の脚部が破壊し、外装材が剥落【写真 27,28】

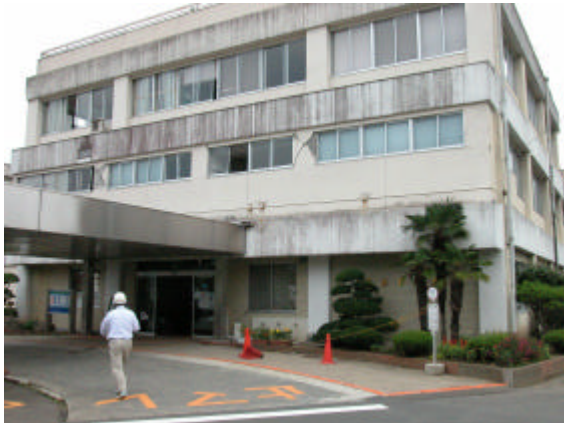
写真 29

- ・ 南棟（RC 造・昭 48 年竣工）  
2 階正面の壁（構造上は非耐力壁）にせん断ひび割れが生じる【写真 29】
- ・ 北棟（RC 造・昭 34 年竣工）  
3 階の被害が甚大であり、南と東側の柱 5 本がせん断破壊している【写真 30,31】  
3 階部分がセットバックしている【写真 32】
- ・ 木造棟（竣工は北棟以前）  
屋根瓦が落下し、雨漏りのため使用禁止

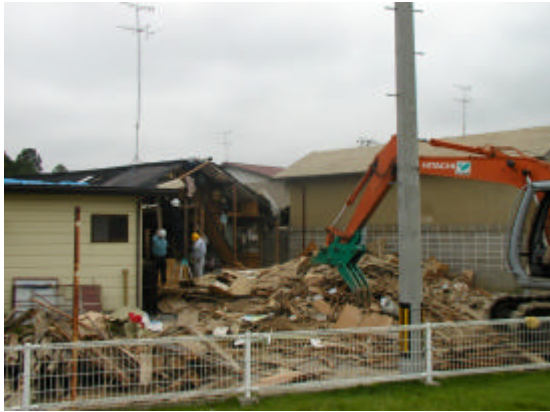
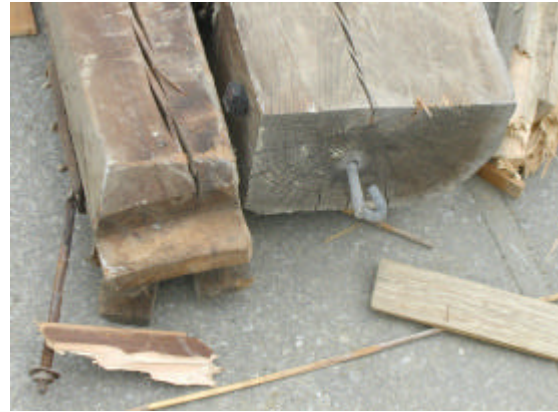
- ・ 同地区では、屋根瓦の被害により屋根をビニールシートで覆った住宅が多くみられる
- ・ 全壊の住宅は、南郷町役場より南及び塩釜神社周辺に集中している
- ・ 店舗併用型住宅（在来軸組構法による木造 2 階建て・築約 50 年）の倒壊（敷地北側の平屋部は現存）  
【写真 33,34】  
横架材の端部は羽子板ボルトを使用

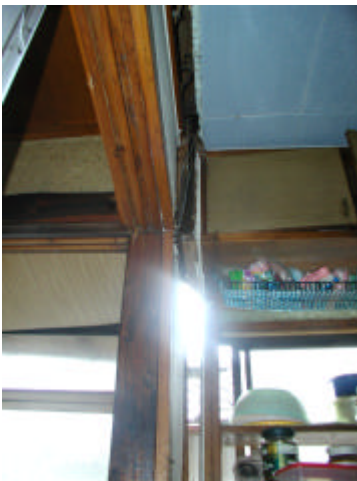
写真 35

- ・ 住宅（在来軸組構法による木造平屋(増築部 2 階建て)・築約 50 年(増築部約 30 年)）の倒壊  
増築部分との間に約 8cm の隙間が生じている【写真 35】

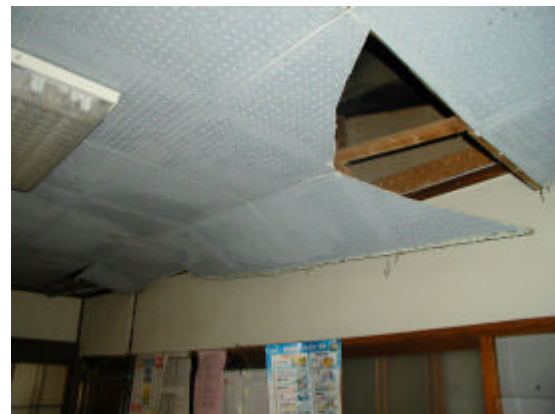
写真 36

内装材の剥落【写真 36】

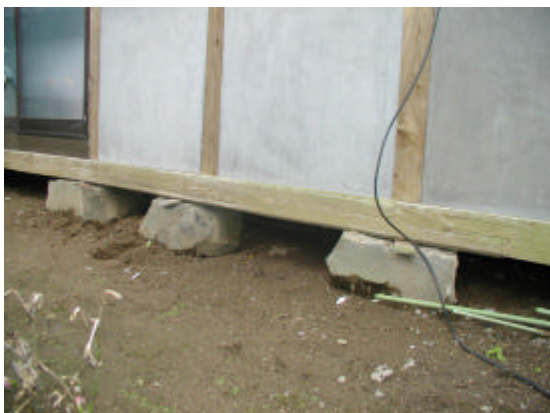
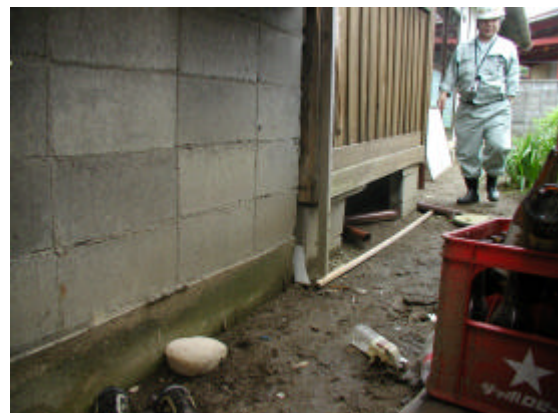
基礎構造の相違がみられる（玉石を用いた基礎(母屋)・布基礎(増築部)）【写真 37,38】

玉石上の土台が移動したものと推察される

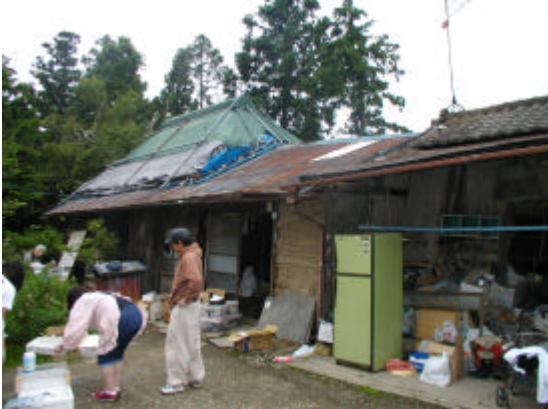
写真 39

- ・ 住宅（伝統的構法による木造平屋・築年数不明）の傾斜  
屋根は茅葺き仕様【写真 39】

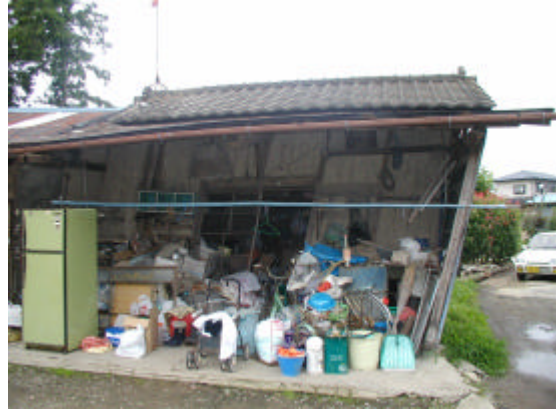
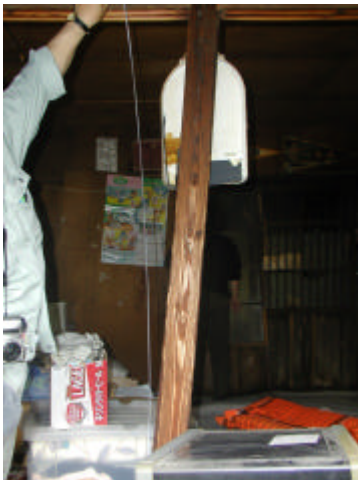
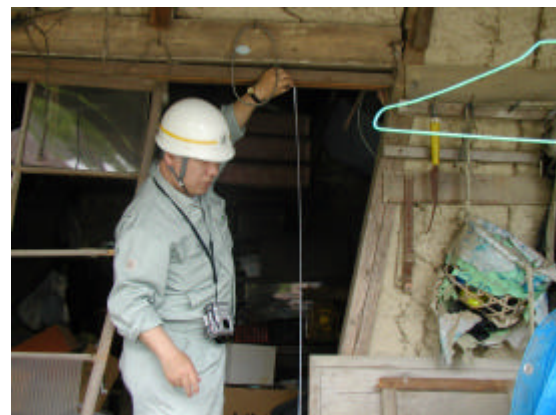
柱の残留変形は、それぞれ住居部分が約 1/10、納屋が約 1/5（ともに東方向に傾斜）【写真 40～42】

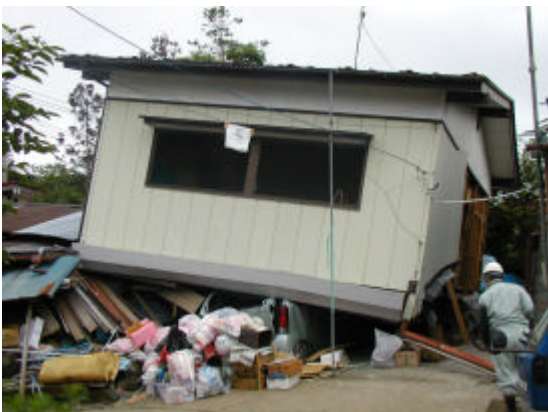
写真 43

- ・ 住宅（1 階鉄骨造及び 2 階在来軸組構法による木造・築約 25 年）の崩壊  
本震時に倒壊し、1 階に駐車していた軽自動車が圧壊【写真 43】

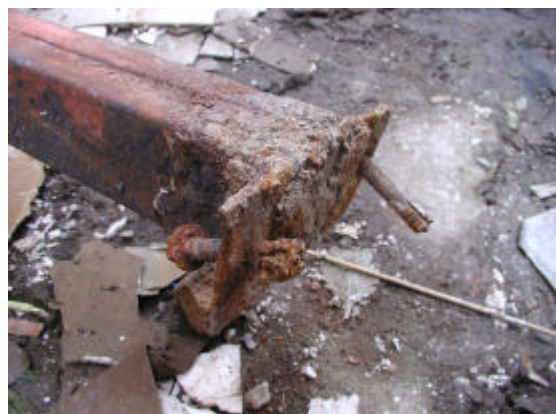
写真 44

1 階柱は溝型鋼同士を溶接しており、柱脚にはメカニカルアンカーボルト（軸径約 13mm）を使用していると思われる【写真 44】

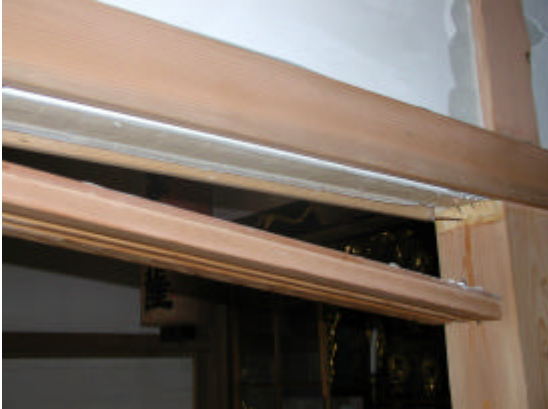
写真 45

本堂（昭 54 年竣工）の柱に鴨居位置及び床レベルでひび割れが発生【写真 45】

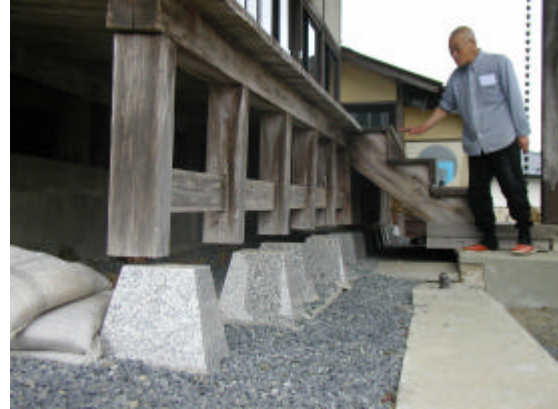
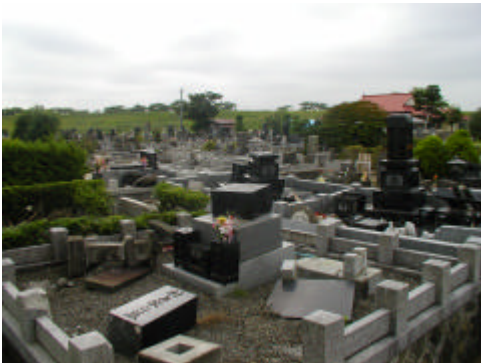
束柱が北側に移動し、多くの墓石や灯籠が転倒【写真 46,47】

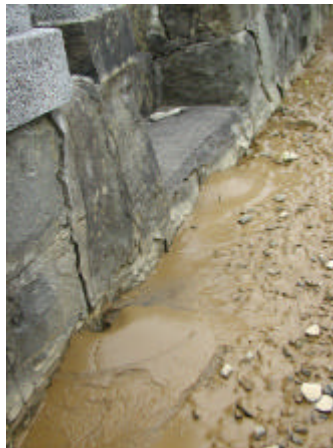
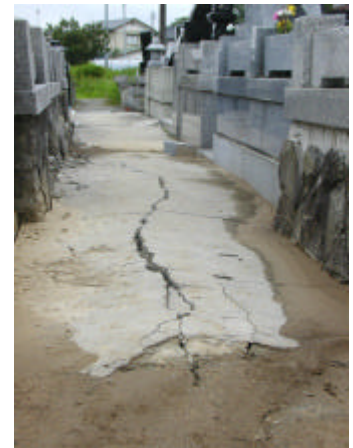
鳴瀬川近くであり地下水位が高いと思われ、噴砂を伴う液状化現象がみられる【写真 48,49】

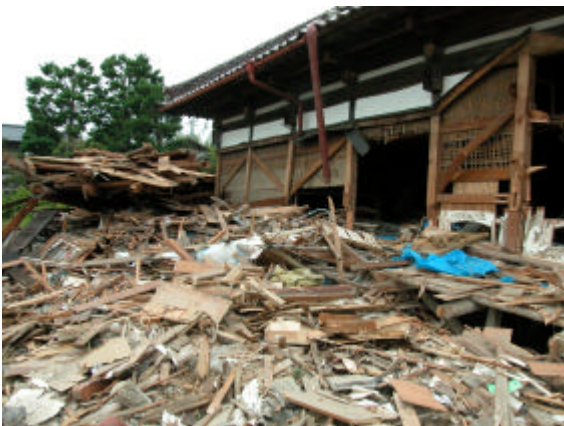
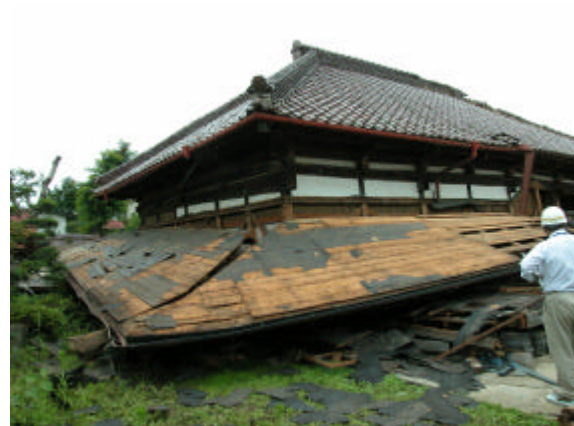
- ・ 住宅（伝統的構法による木造 2 階建て・築約 75 年）の倒壊

屋根は瓦葺き仕様。1 階部分は開放的な構造であったと推察される

小屋裏 2 階部分を残して、1 階部分が完全崩壊【写真 50,51】

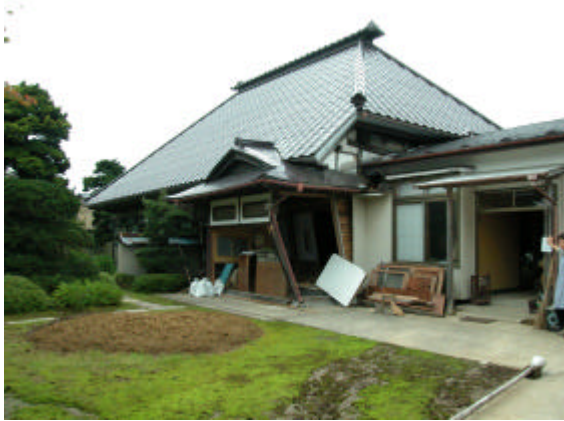
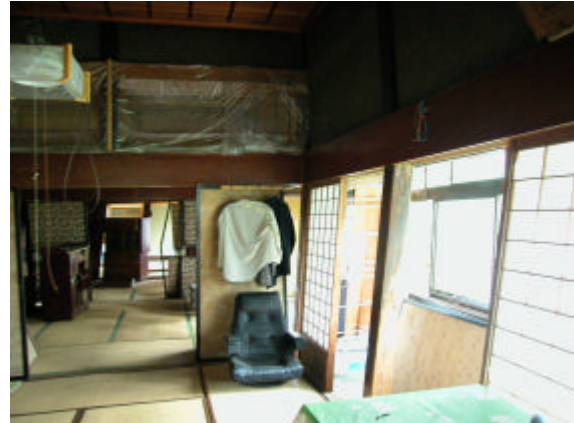
- ・ 住宅（伝統的構法による木造平屋(一部小屋裏 2 階)・築 100 年以上）の倒壊  
 屋根はもともと茅葺き仕様  
 柱の残留変形は、南（前面側）及び西方向へそれぞれ最大 1/10 以上  
 土壁（全面壁）は、座敷の床の間のほか、ごくわずかしかない。柱が鴨居位置で折損【写真 52,53】

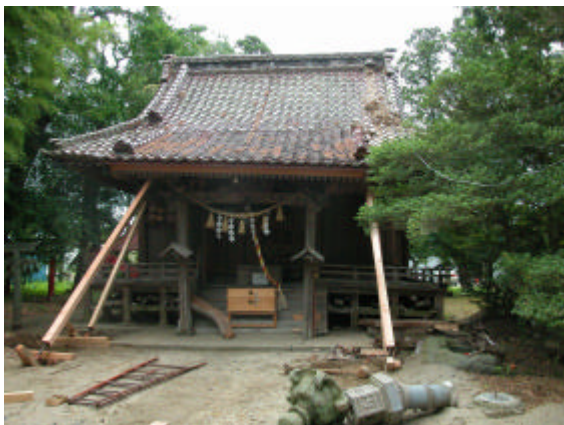
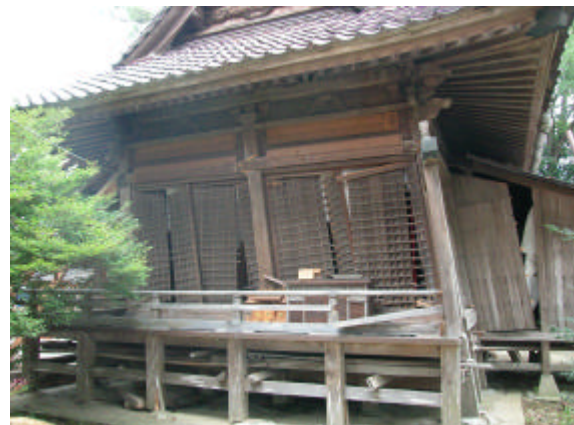
- ・ 塩釜神社（築年数不明）の傾斜  
 西（前面側）に向かって 1/10 を超える傾斜。つかい棒により応急補強がなされている【写真 54,55】  
 周囲の石灯籠の転倒

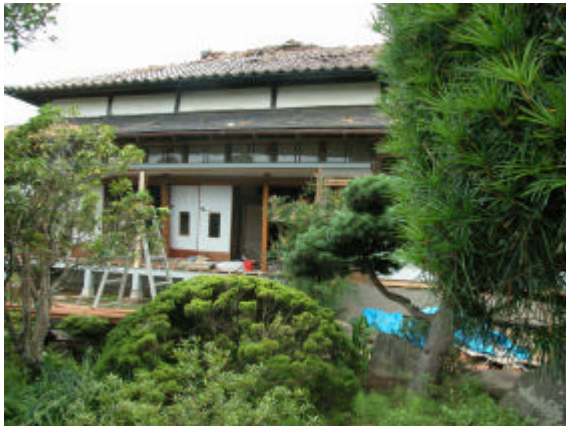
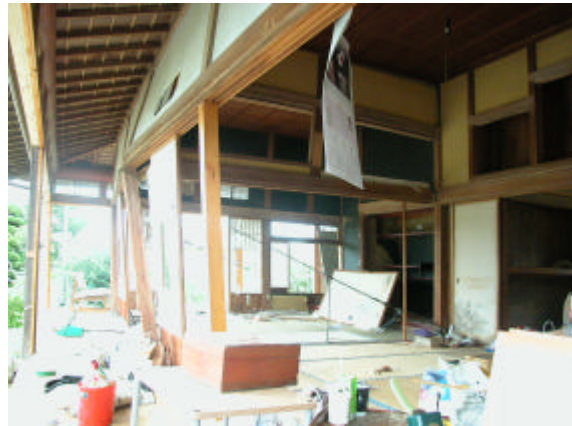
- ・ 住宅（伝統的構法による木造平屋(一部小屋裏 2 階建て)・築約 75 年）の傾斜  
 下二郷で倒壊した住宅（写真 50 参照）と同じ大工によるもの  
 前面 10 畳 3 室、背面 6 畳 3 室の続き間で、開放的な構造  
 基礎は宮城県沖地震発生後に、補修により布基礎にしている  
 南方向へ 1/20 程度傾斜して柱が折損した【写真 56,57】  
 周囲に液状化跡がみられた

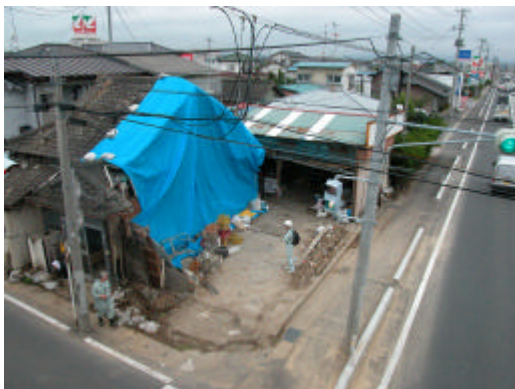
写真 58

- ・ 店舗併用型住宅（在来軸組構法による木造 2 階建て・築年数不明）の倒壊  
住居部分の柱が南方向へ傾斜あり、店舗部分は既に撤去済み【写真 58】
- ・ 店舗併用型住宅（1 階組積造及び 2 階木造・築年数不明）の壁面損傷  
1 階壁面の野蒜石積みが崩れかけている【写真 59】

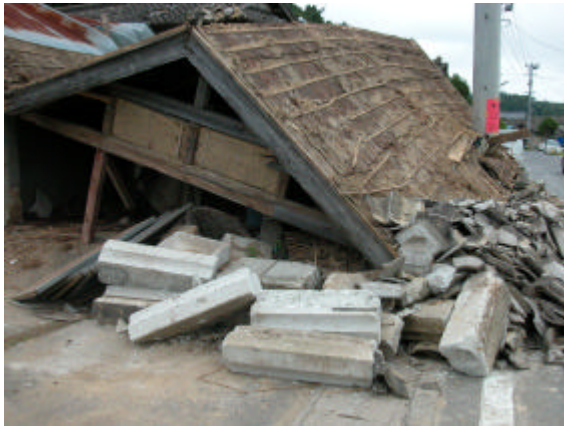
写真 60

- ・ 倉庫の倒壊等の被害  
下部に野蒜石を積み、その上を土塗り壁による木造として小屋を設けた倉庫に倒壊又は大破したものが多く【写真 60】。なお、写真 61 は同様の構造の長屋門で、被害が軽微な例

- ・ 壁の下部を野蒜石、上部を土塗り壁を用いた木造とし、屋根を瓦葺きとする倉庫（納屋）が多く、倒壊等の被害が散見された。特に矢本町館下（本震の震源近く）及び河南町広淵で、こうした倉庫の倒壊を含む被害が多く見られた。
