2003.10.14

2003 年十勝沖地震における一般建築物等の被害に関する現地調査報告

国土交通省国土技術政策総合研究所建築研究部 石原直
独立行政法人建築研究所建築生産研究グループ 西山功

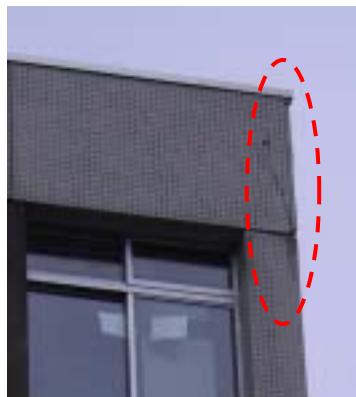
釧路市役所の前庭の K-NET 強震計の設置状況を確認した。付近の建物には、地震による損傷はほとんど見られなかった。釧路市役所には外壁に部分的なひび割れが見られたが、今回の地震によるものかどうかは確認できなかった。釧路市役所の方より、庁舎 5 階では高さ 90cm のキャビネットを 2 段重ねにしたものの中上上のキャビネットが落下したほか、キャビネットが水平に 30cm 程度移動したとの話しを伺った。なお、釧路市役所は、釧路川から約 300m に位置している。

釧路市役所 外壁のひび

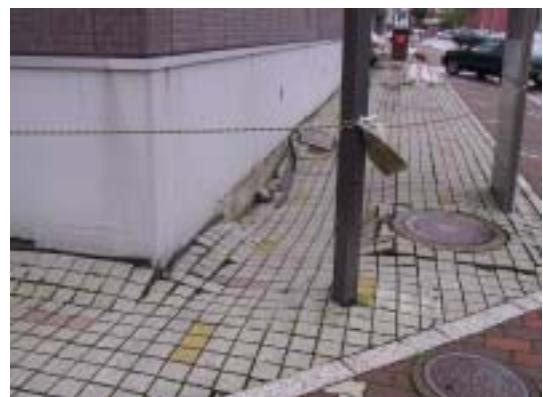
その後、C ビル及び D ビル (いずれも釧路川から約 100m) の各建物の周辺地盤の液状化状況を調査した。C ビルでは、敷地内の建物周囲の地盤沈下は最大で 30cm 程度であったが、建物周囲の歩道での沈下はそれほど大きくなかった。また、これらの建物に接する各方向の道路では、歩道に少々の凹凸が見られる程度で、液状化による被害はほとんどなかった。このあたりは釧路市の中心部で液状化が比較的激しい場所として案内されたところであり、市中心部での液状化はそれほど大きくなかったものと推察される。

Cビル周囲の液状化による沈下

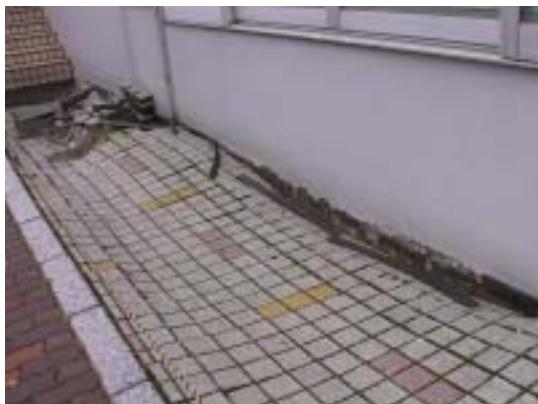
Cビル周囲の液状化による沈下

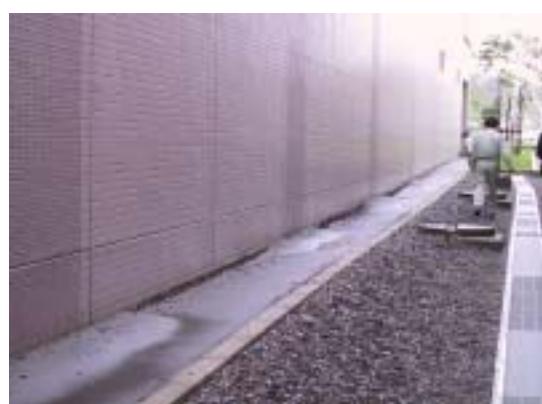
Dビルの周囲

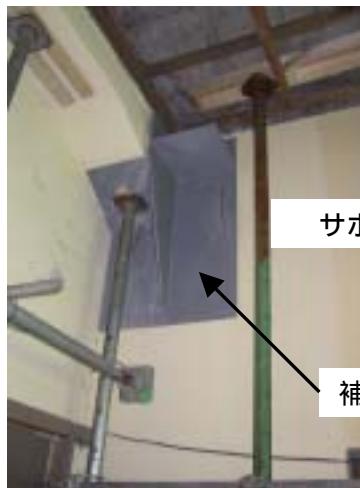
被害状況は、第一期と第二期の接続部分の梁端部およびスラブ端部が大きく開いていた。これらの部分の鉄筋が破断したのか、抜けたのかなどは確認できなかった。現地調査の時点では、落階などへの応急措置として各種サポートにより第二期工事部分の端部が支持されていた。

南北ウイングを繋ぐ部分は、一端はエキスパンションであるのに対して、他端は第一期工事部分と打継ぎされており、両ウイングを繋ぐ部分が地震により東西方向に揺らされた結果、打継ぎ部分に大きな力が作用して破壊したと考えられる。

2階 梁及び床の破断部分

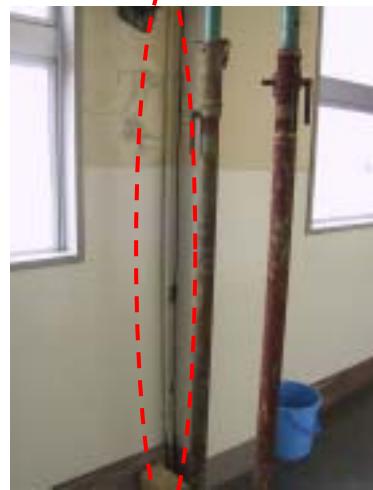
2階 柱と壁の打ち継ぎ部分の亀裂

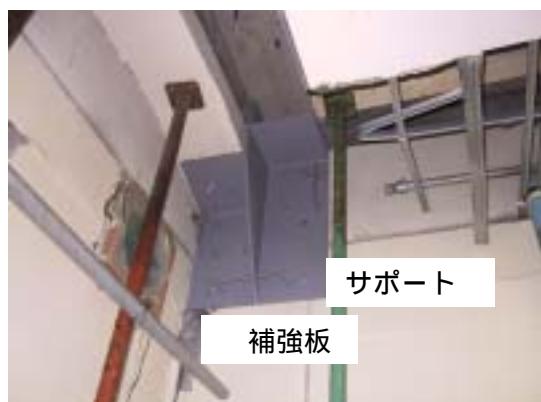
1階 梁及び床の破断部分

補強板及びサポートは地震後に取り付けたものである。

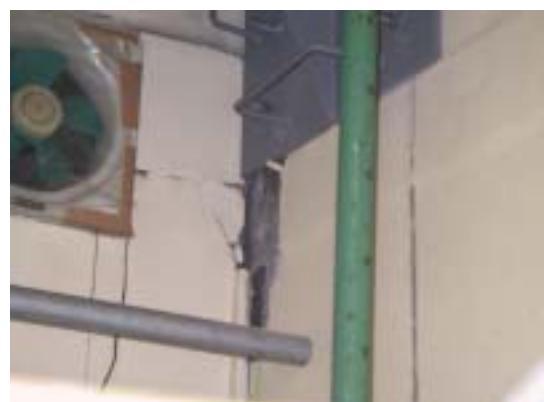
1階 梁及び床の破断部分

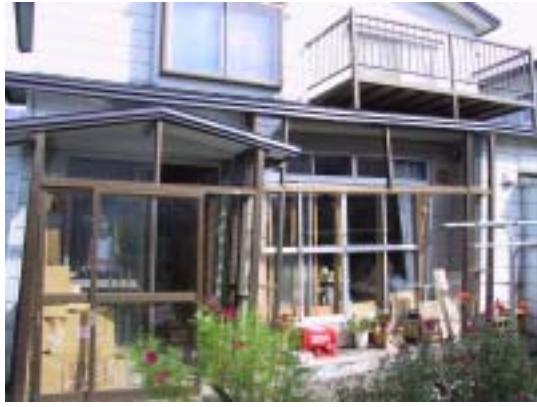
武佐 2 丁目にある 2 階建ての在来木造住宅である。居住者から「過去に地震被害を受け、その際に建物自体がかなり周辺地盤に対して沈下し、また、建物上部構造も傾斜していた。今回の地震で沈下がさらに進んだ。」との説明があった。また、「敷地は、傾斜地の中の窪地に位置し、その部分に盛土して現在の住宅を建設した。」との説明もあった。

かなり大きな不同沈下より、住宅の上部構造だけでなく周辺地盤に隠れて見えない基礎にも破壊が生じている可能性が高いと推測される。

外観（右側に大きく傾いている）

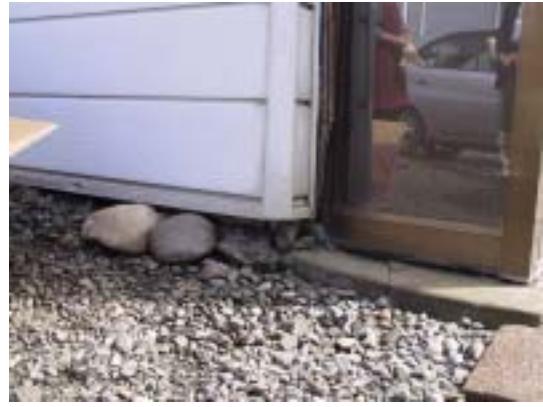
通常の木造住宅では地盤面より布基礎の上部まで 30cm 程度となっているが、この住宅ではサイディングの外壁が地盤面に接するほど下がっており、一般的な布基礎が設置されていたとすれば少なくとも 30cm 以上沈下したことになる。傾斜地の斜面下方の隣家も同様に布基礎が見えない状況であった。道路を隔てた住宅は最近新築されたものであり、そちらでは沈下などの損傷は見られなかった。なお、道路では今回の地震によりマンホールが少々浮き上がっていた。

玄関付近（基礎が確認できない）

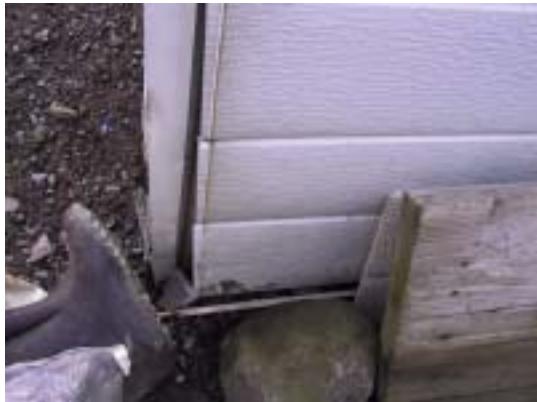
外壁の損傷（沈下によると思われる）

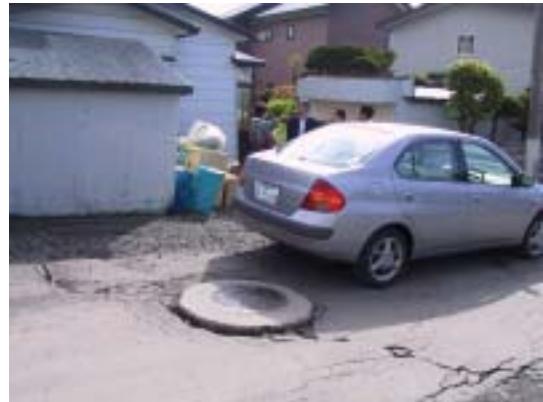
マンホールの浮き上がりと道路のひび

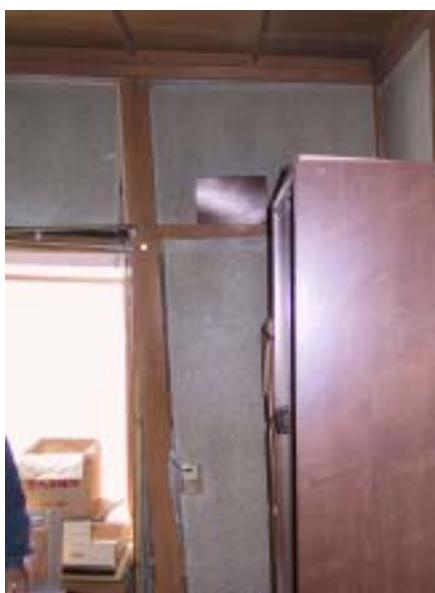
建物内部に入り、床もかなり大きく不同沈下していることを確認した。

内部（柱と壁に隙間）

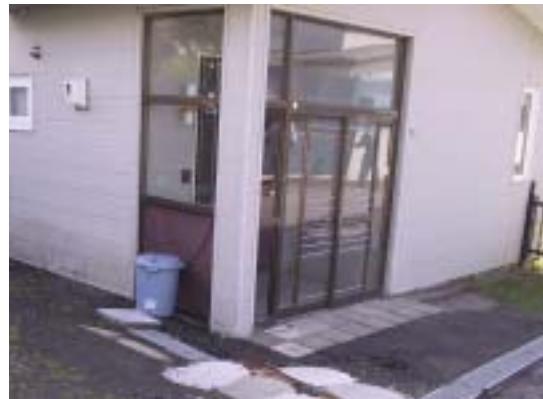
斜面下方の隣家（基礎が確認できない）

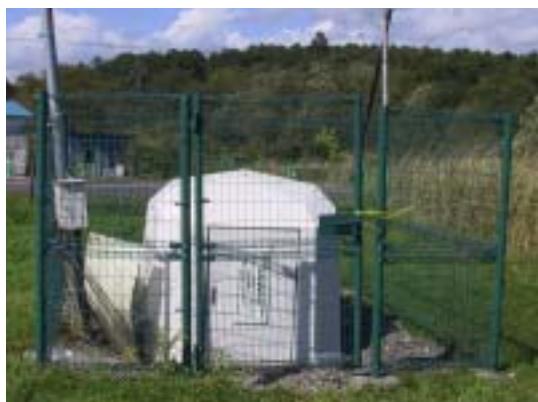
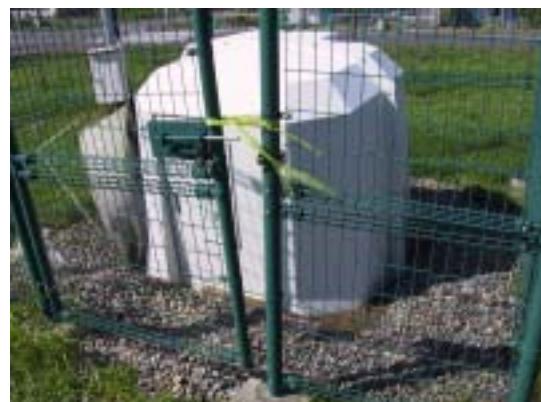
直別のK-NET強震計は、JR直別駅の駅舎から30m程の距離にある北海道新聞直別販売所の向かいに設置されていた。強震計の周囲の柵は地盤の変状のため歪み、また、強震計の基礎も明らかに回転していた。

K-NET 強震計

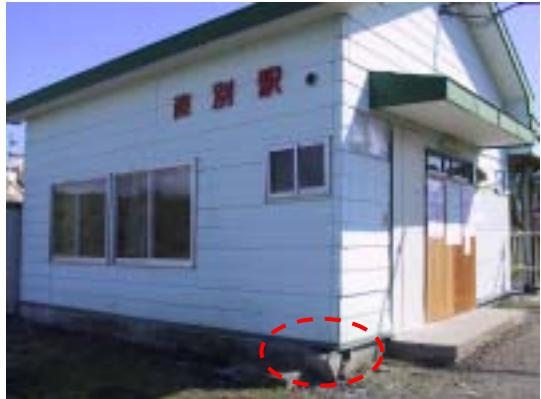
直別駅舎（基礎に割れ）

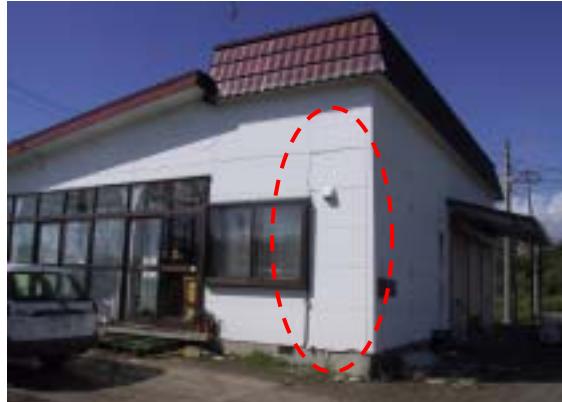
新聞販売所（外壁に損傷）

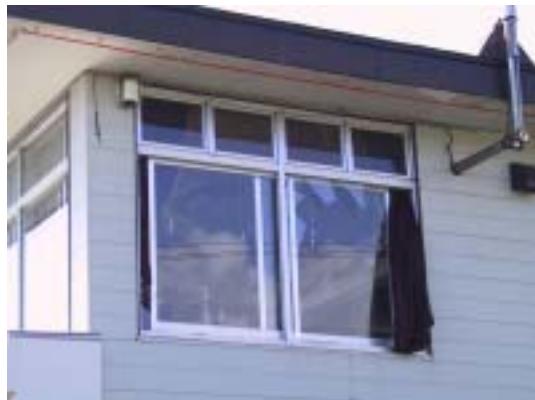
駅近くの建築物（2階の窓ガラス破損）

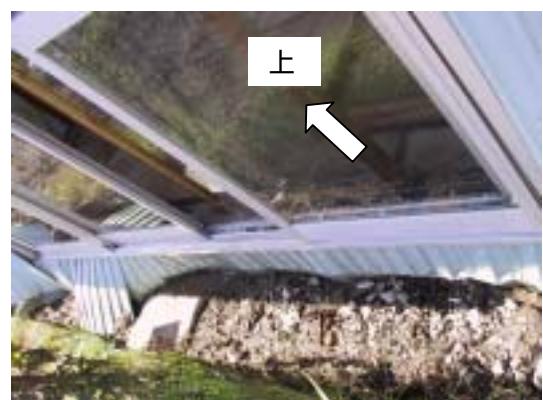
駅近くの建築物（沈下による外壁の損傷）

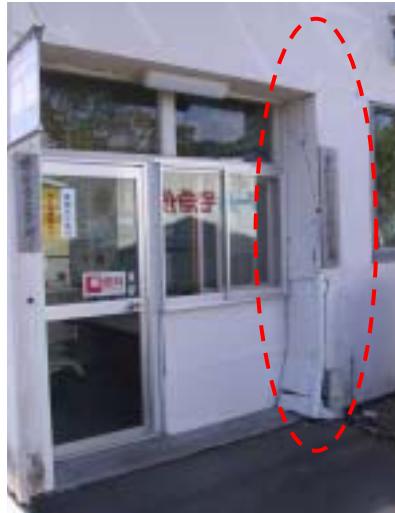
簡易郵便局（外壁にひび）

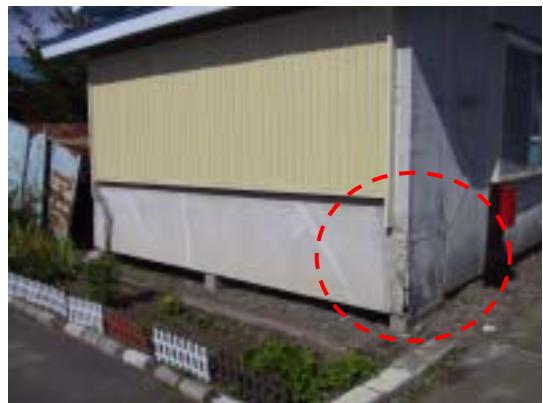
駅近くの建築物（外壁にひび）

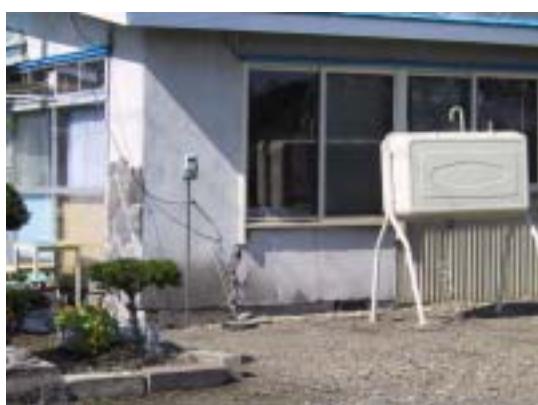
駅近くの建築物（外壁にひび）

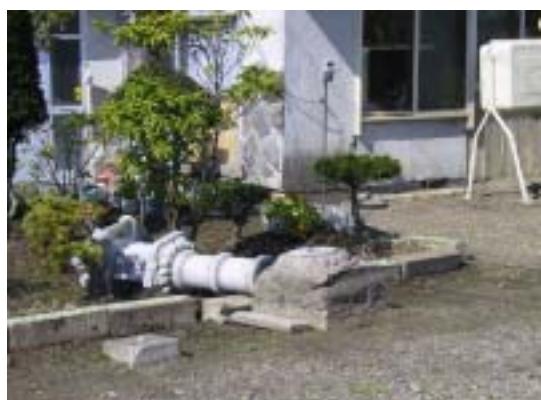
倒れたままの灯籠
