平成 17 年 3 月 25 日

## 福岡県西方沖地震 現地被害調査報告

国土技術政策総合研究所 建築研究部  
建築研究所 構造研究グループ

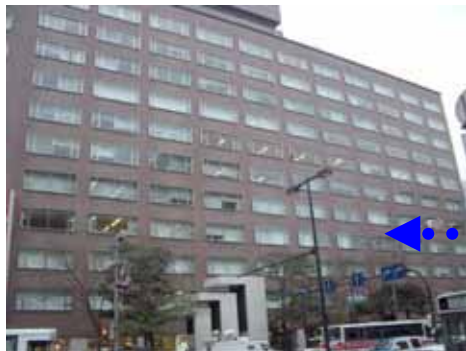
竣工は福岡ビルと同時期であるが、窓ガラスの取り付けは、竣工時の硬化性パテどめから弾性シーリング材どめに変更していたため、ガラスに数箇所のひび割れは確認されたが落下はなかった。

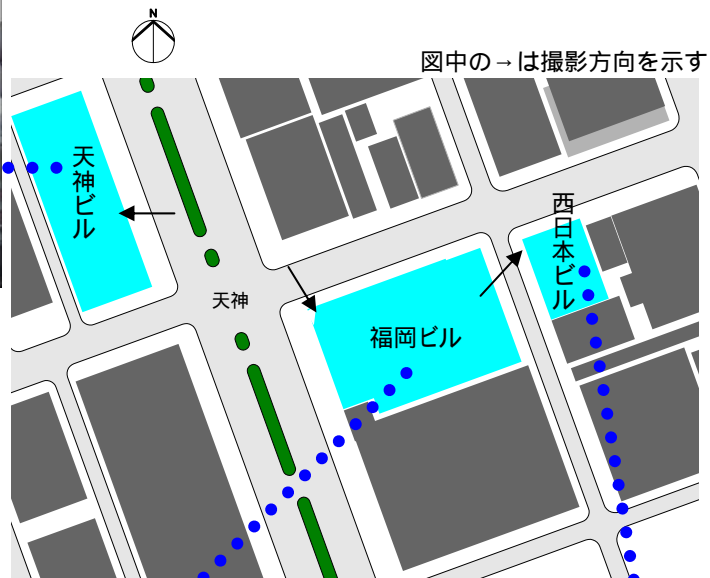
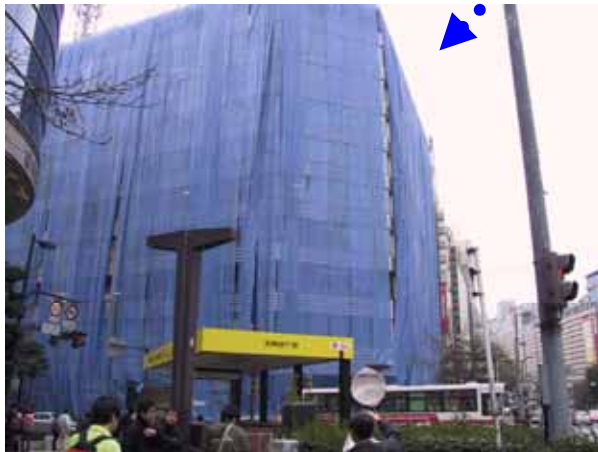
構造躯体には被害がみられなかったが、主に厚さ 6mm の熱線吸収ガラスによる外壁の窓ガラスは、1608 枚のうち 444 枚のガラスが破損した。窓ガラスの落下により、脇の歩道を歩行していた 2 名が負傷した。被害調査時には、建築物の外周にはネットが掛けられており、内部では窓ガラスの応急工事が行われていた。

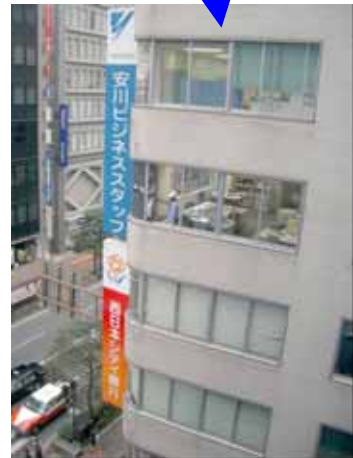
曲面状窓の隅角部分のガラスが 3 階から 6 階で破損。ガラスが落下したのは 5 階部分のみであるが、1 階が底状に張り出していたため歩道には落下がなかった様子である。

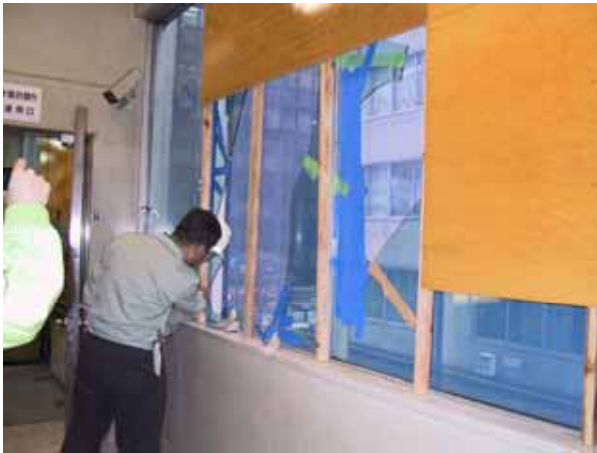
落下したほとんどの窓ガラスが、硬化性パテ止めのはめごろし窓であった\*。一方、可動式窓の場合は、ガラスの固定や止め付けに用いる材料がはめごろし窓と同じであっても、ガラスの破損は僅少であった。また、延焼のおそれのある部分や防火区画のスパンドレル部分では、はめごろし窓も可動式窓も網入りガラスのものがあり、それらについては一部ひび割れがみられたが普通のガラスのように地上に落下することはなかった。

写真 1 破損した窓ガラス

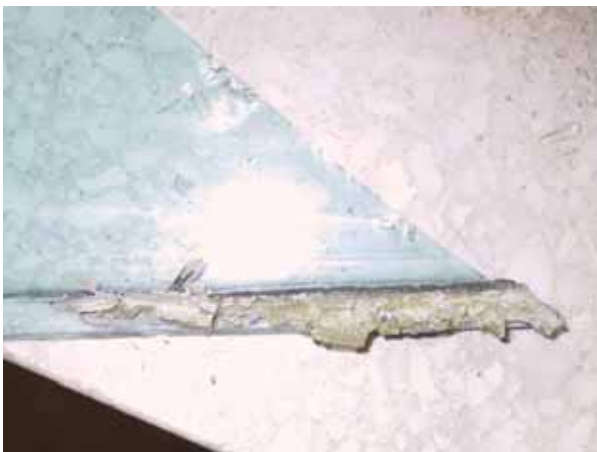
写真 3 破損したガラスと硬化性パテ

\* 昭和 46 年建設省告示第 109 号は、昭和 53 年 10 月に改正され、ガラスの落下による危害を防止するための措置が講じられている場合以外の場合については、帳壁のはめごろし窓（網入ガラスのものを除く）に硬化性のシーリング材を使用することが禁止された。この改正は、昭和 54 年 4 月から施行された。

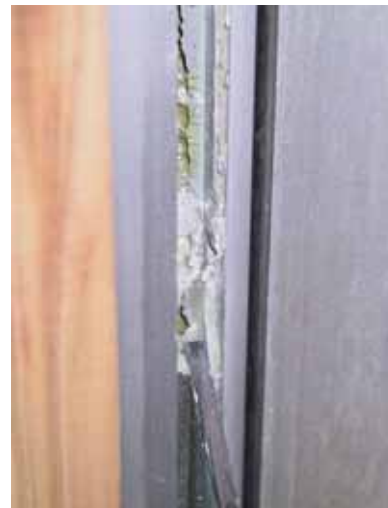
写真 4 破損したガラスと硬化性パテ

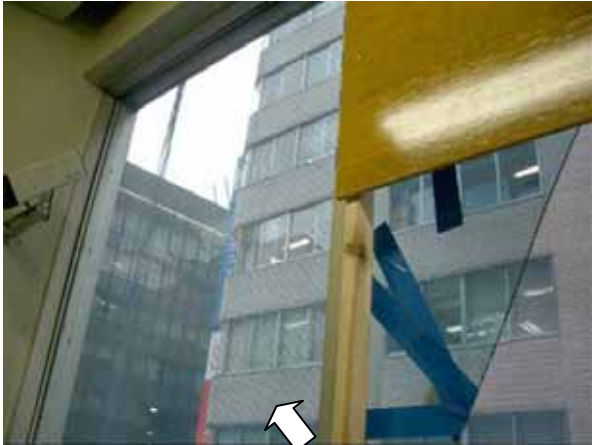
写真5 無被害の網入りガラス

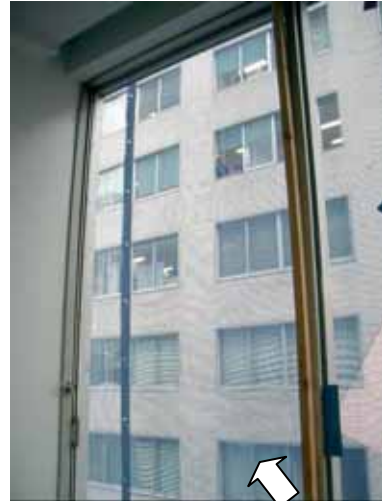
写真6 無被害の可動式窓

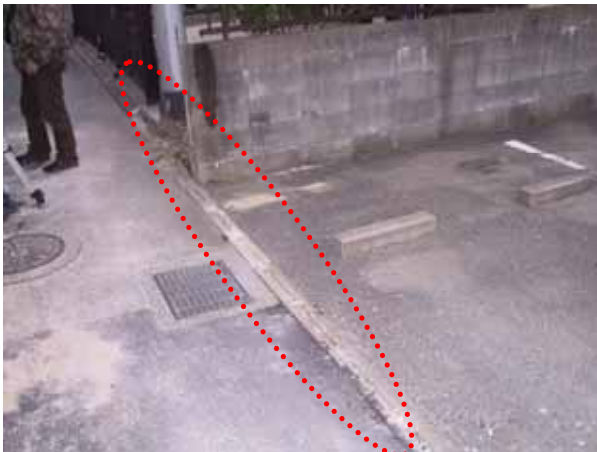
ブロックの倒壊により1名死亡した。倒壊した塀は無筋であり、直交する塀とは緊結されていない様子であった。写真9に示す倒壊前の状況から、駐車場側のブロックは6段、住宅側のブロックは7段となっている様子である。

写真7 ブロック塀倒壊箇所

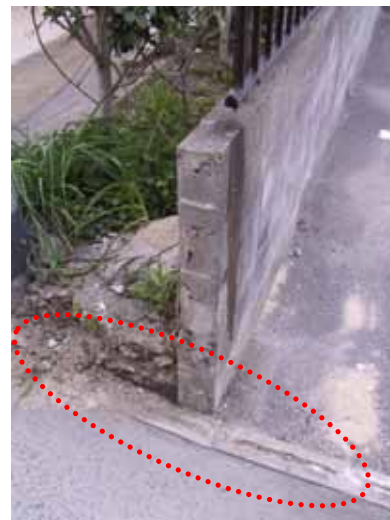
写真8 ブロック塀倒壊箇所

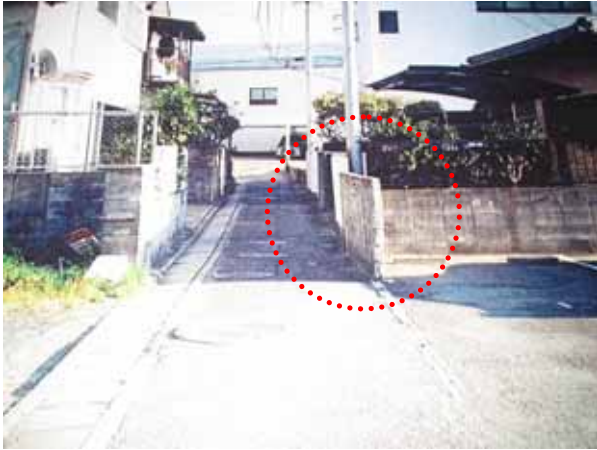
写真 9 倒壊前の状況（平成 11 年頃撮影・福岡市役所提供）

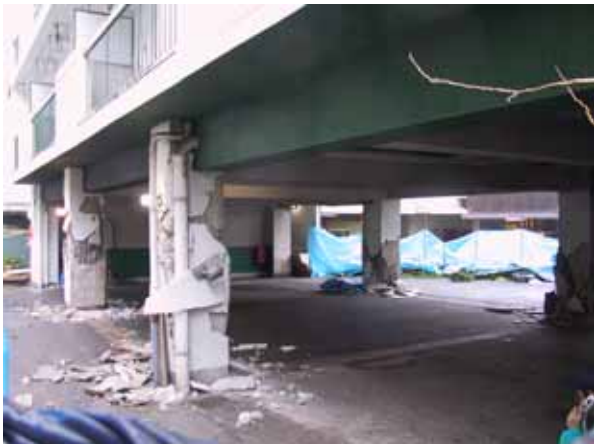
| 判定日時 | 場所 | 用途 | 構造 階数 | 判定 | 備考 |
|---|---|---|---|---|---|
| 3月20日16時 | 中央区大名1丁目 | 共同住宅 | RC造5階 | 危険 | 写真10, 11 |

写真 10 1階ピロティ柱のせん断破壊

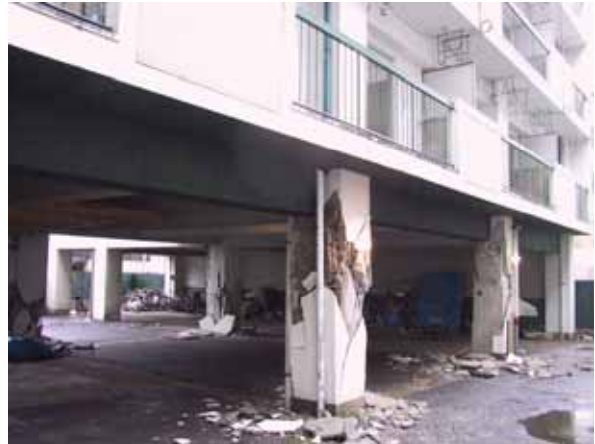
写真 11 1階ピロティ柱のせん断破壊

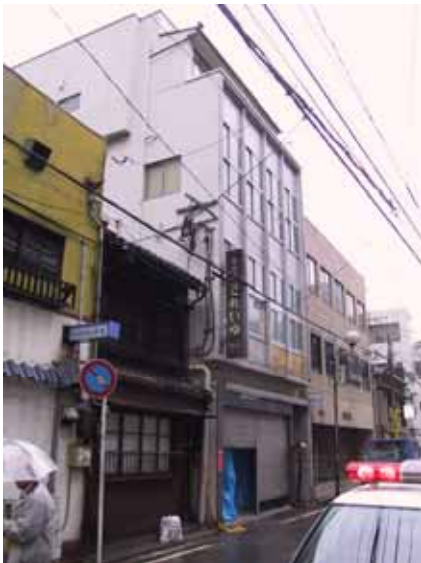
| 判定日時 | 場所 | 用途 | 構造 階数 | 判定 | 備考 |
|---|---|---|---|---|---|
| - | 中央区大名1丁目 | 店舗 | RC造4階 | 危険 | 写真12, 13, 14 |

写真 12 総合判定「危険」の店舗外観

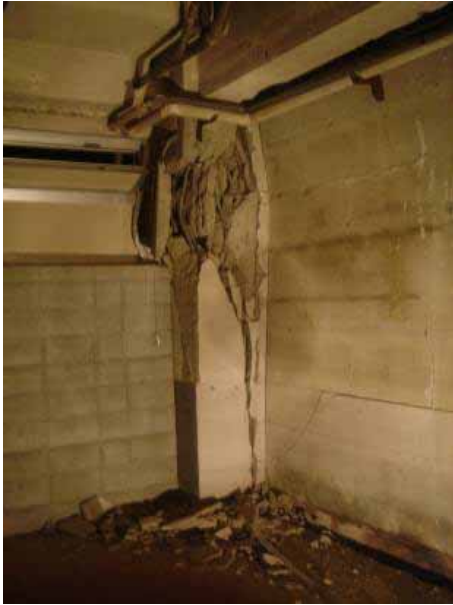
写真 13 1 階柱のせん断破壊

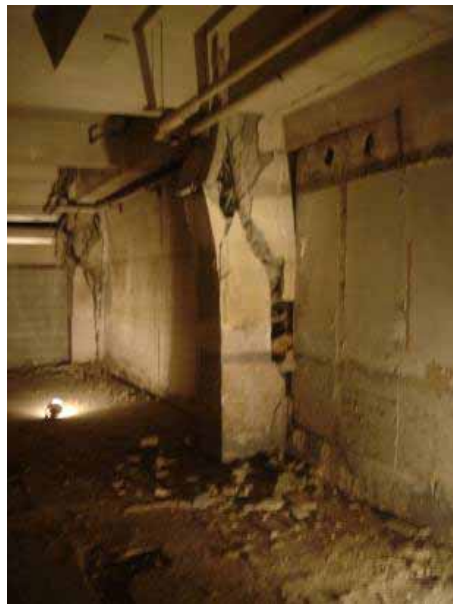
写真 14 1 階柱のせん断破壊

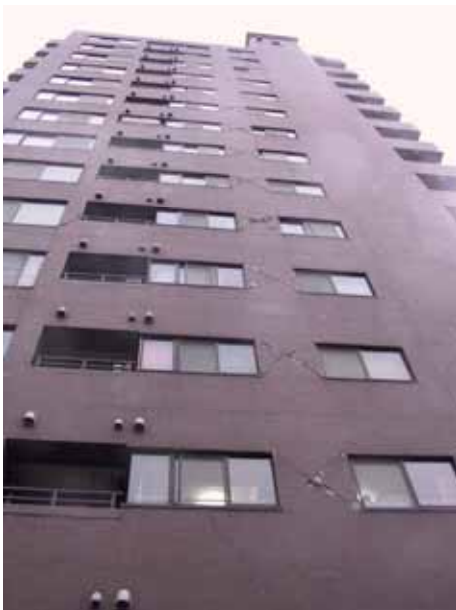
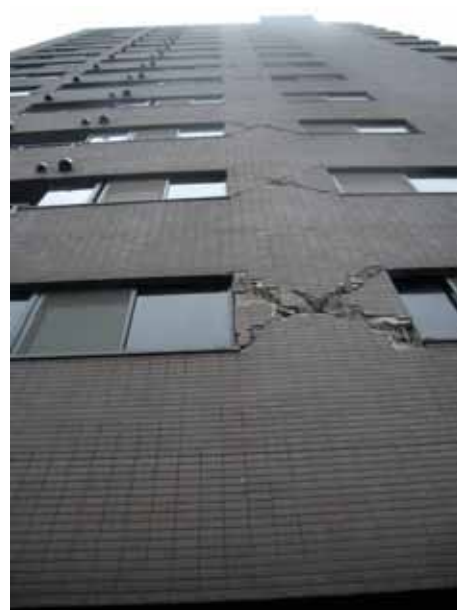
写真 15 共同住宅外壁面のせん断ひび割れ

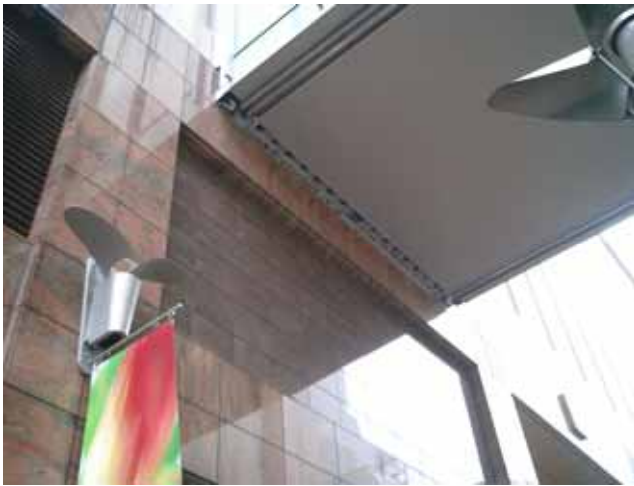
写真 16 エキスパンションジョイントの被害

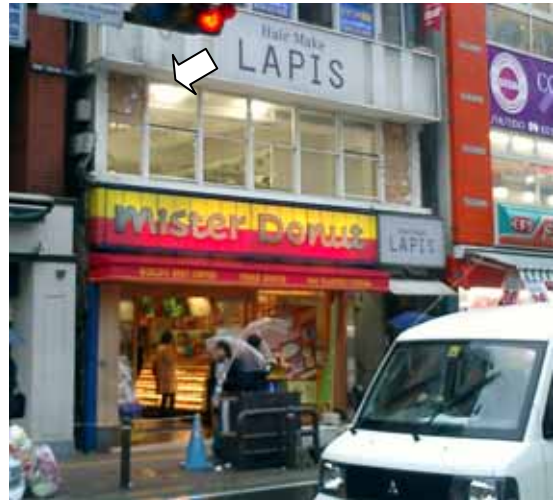
写真 17 窓ガラスの破損

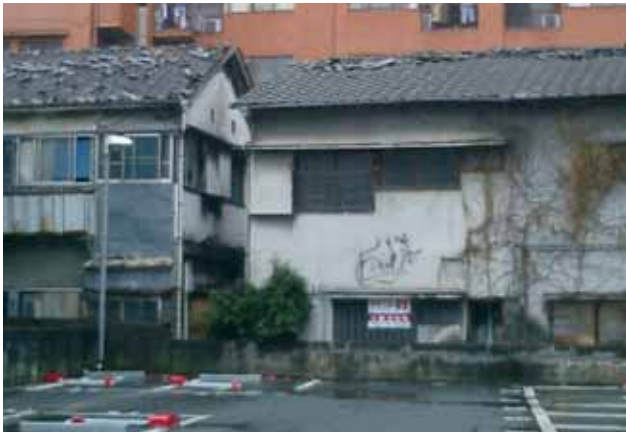
写真 18 瓦屋根の被害

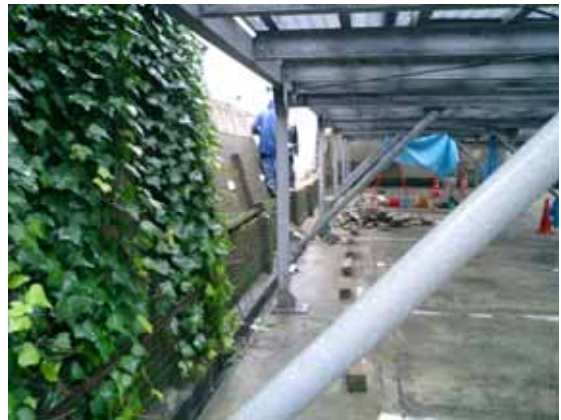
写真 19 駐車場の塀の崩壊

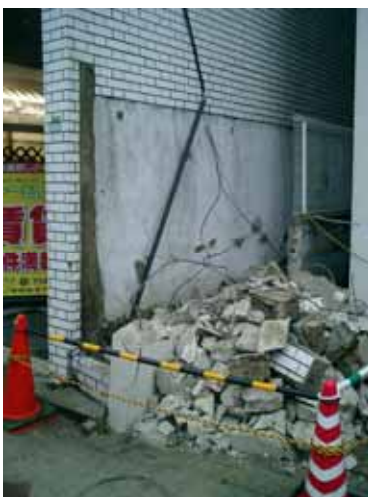
写真 20 塀の崩壊

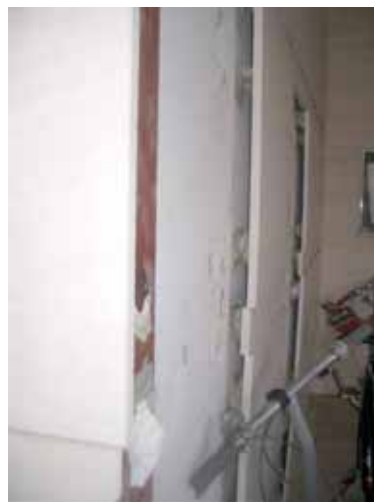
写真 21 外壁の剥離

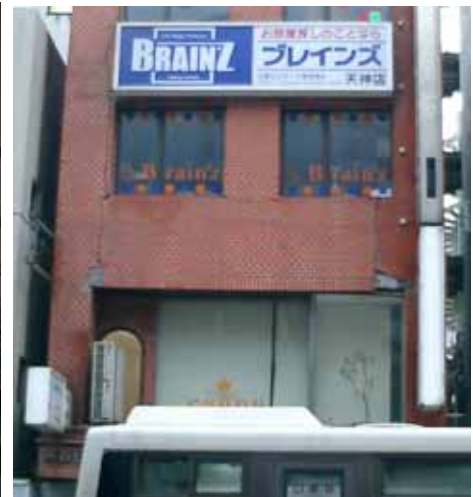
写真 22 外壁のひび割れ・落下

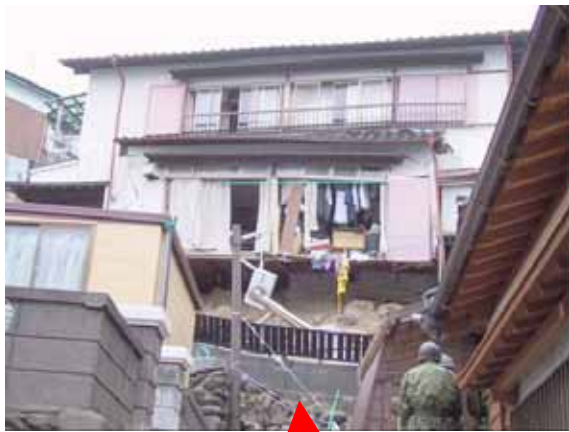
敷地地盤の破壊

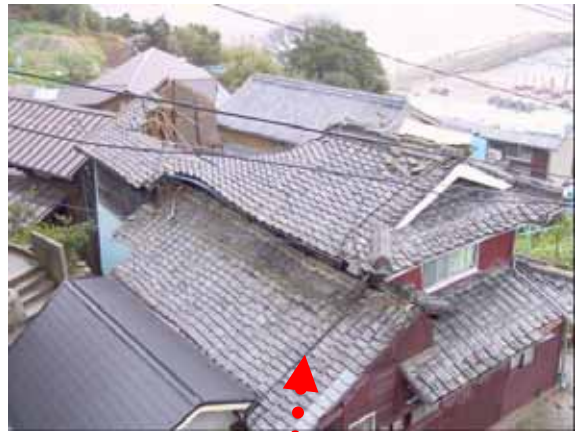
瓦屋根の崩壊

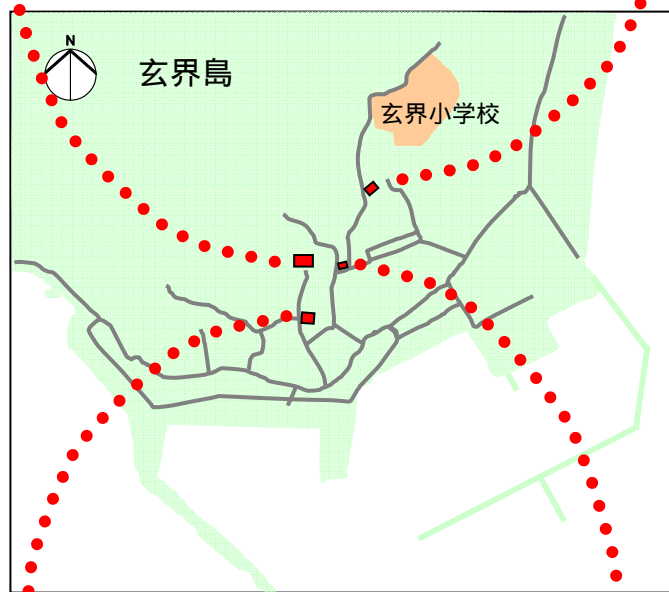
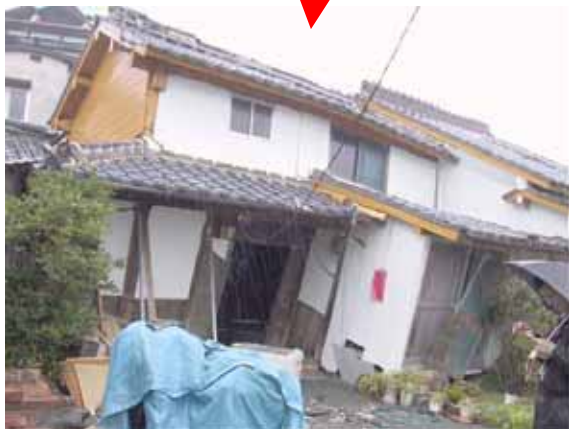
建築物の1階の著しい傾斜

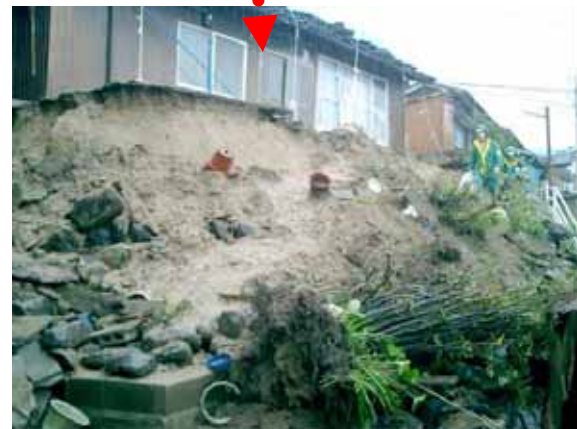
敷地地盤の破壊

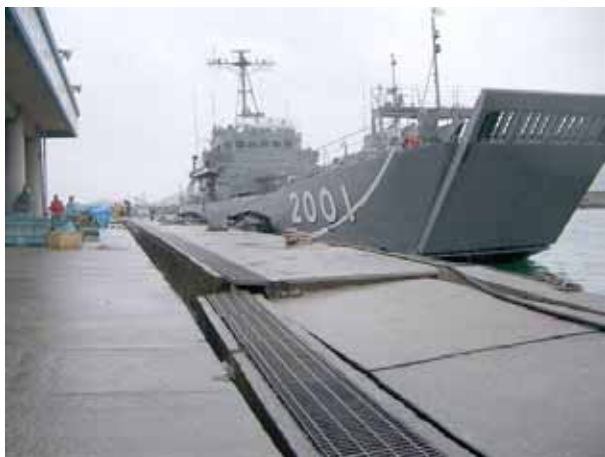
写真 25 海沿いの地盤変状

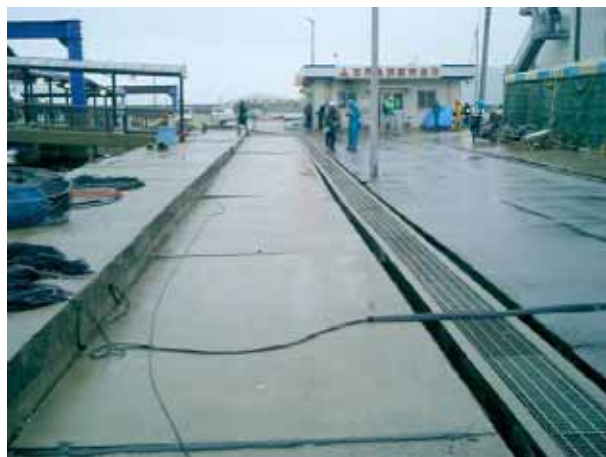
写真 26 海沿いの地盤変状

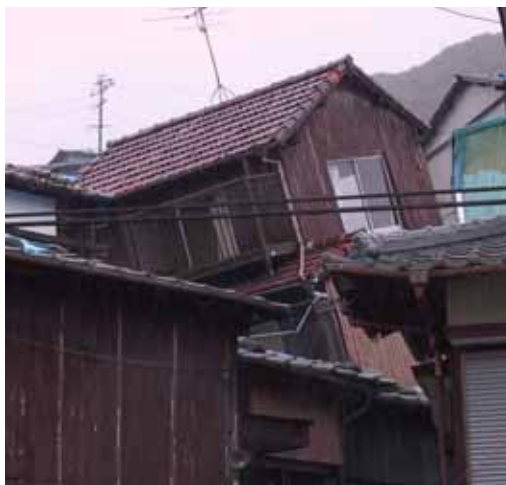
写真 27 全体的に傾いた住宅

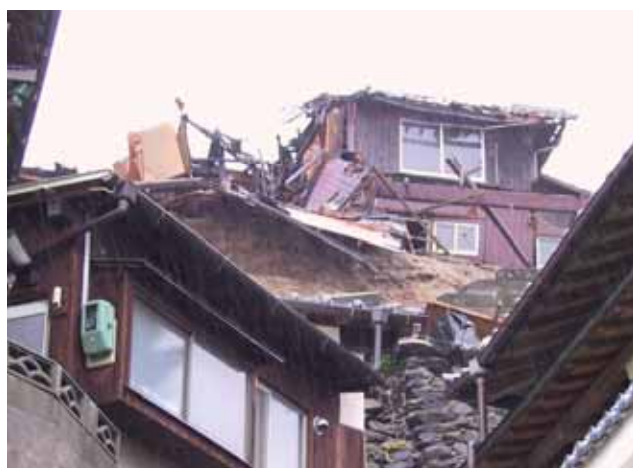
写真 28 敷地と構造の崩壊

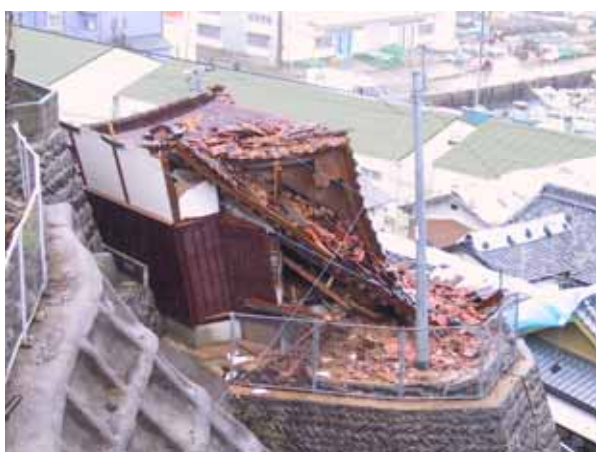
写真 29 崩壊

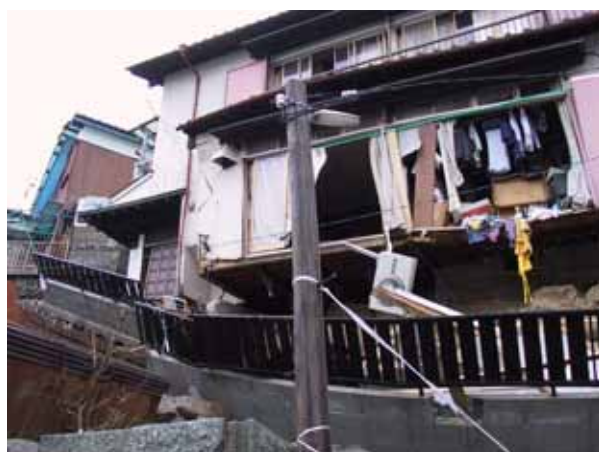
写真 30 敷地の破壊

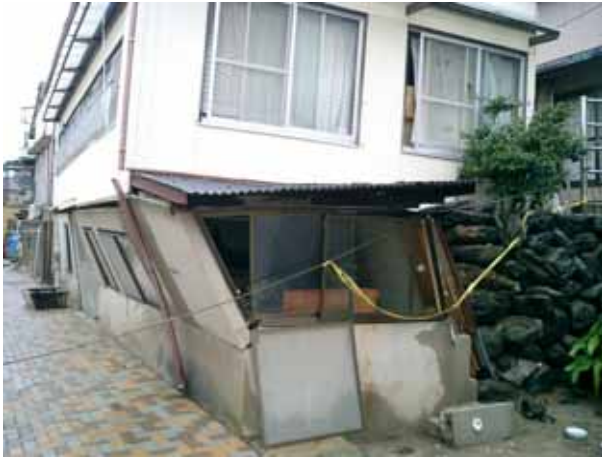
写真 31 後背面の敷地の変状による 1 層に著しい傾き

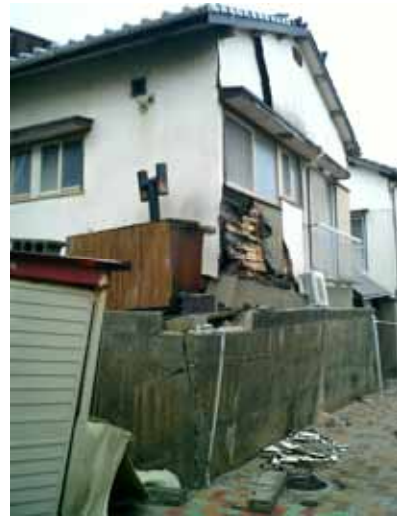
写真 32 擁壁及び外壁の破壊

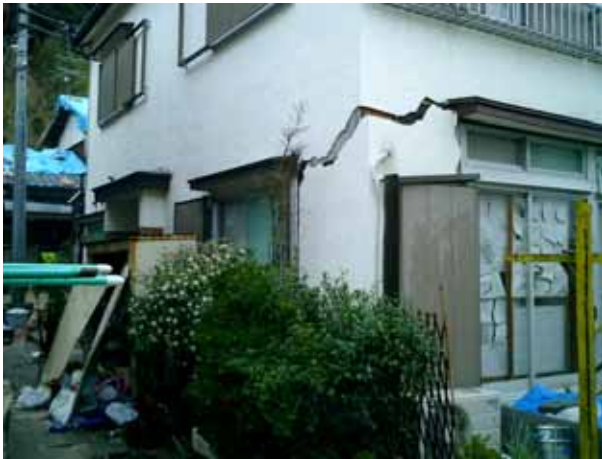
写真 33 外壁のわれ及び障子破れ

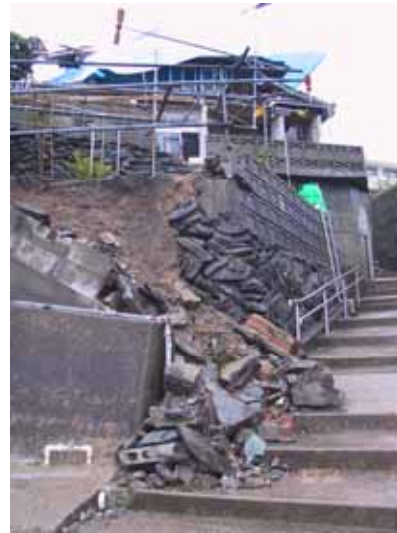
写真 34 石積み擁壁の崩壊

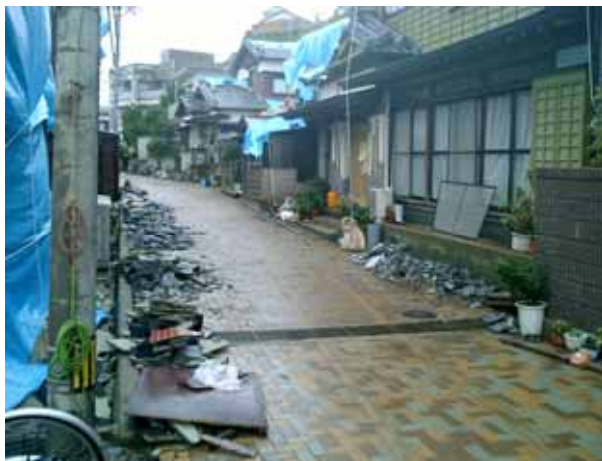
写真 35 屋根瓦の落下

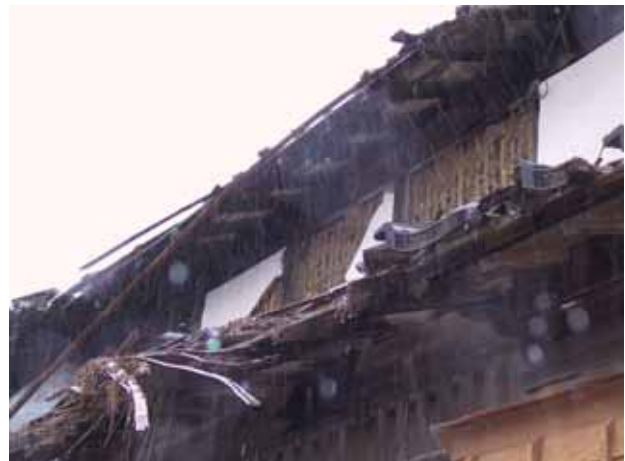
写真 36 土壁及び屋根の損傷

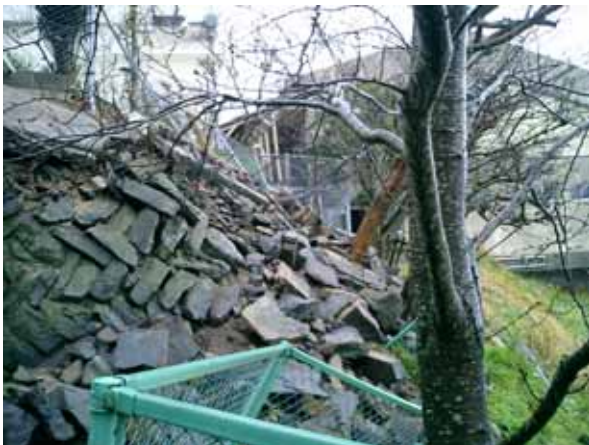
写真 41 小学校南側の斜面の崩壊

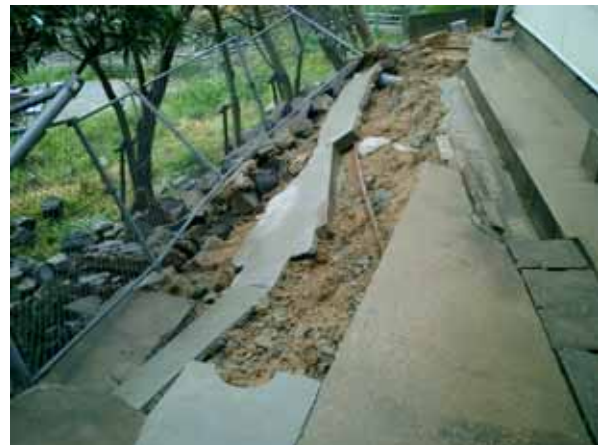
写真 42 小学校南側の斜面の崩壊

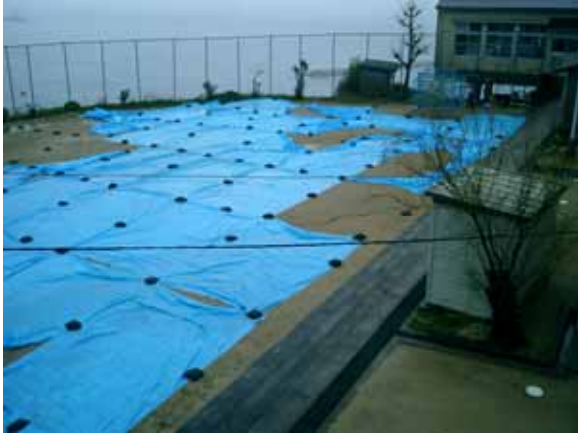
写真 43 小学校校庭  
(地割れに雨の浸透を防ぐためのブルーシートと思われる)

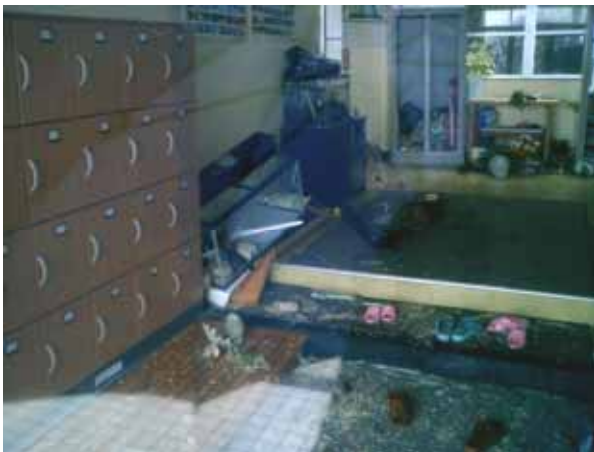
写真 47 中学校の玄関内部  
(植木鉢が倒れ、水槽が割れている)

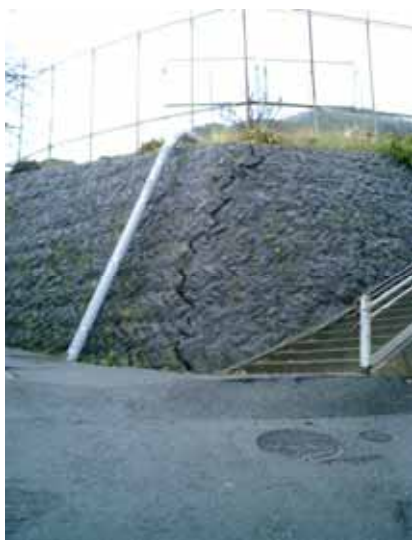
写真 49 中学校の海岸側  
(擁壁と道路の割れ)

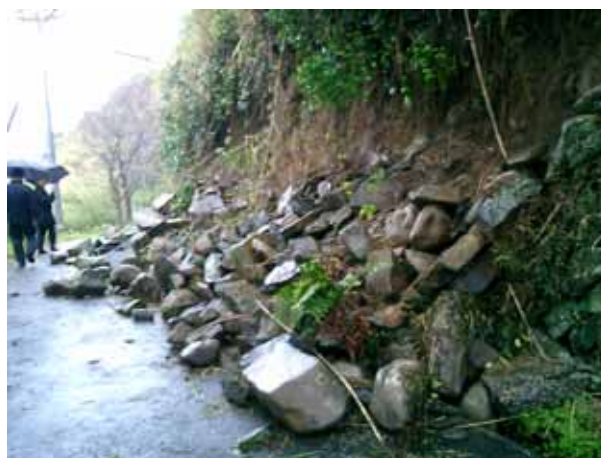
写真 50 東側海岸沿いの石積み擁壁の崩壊

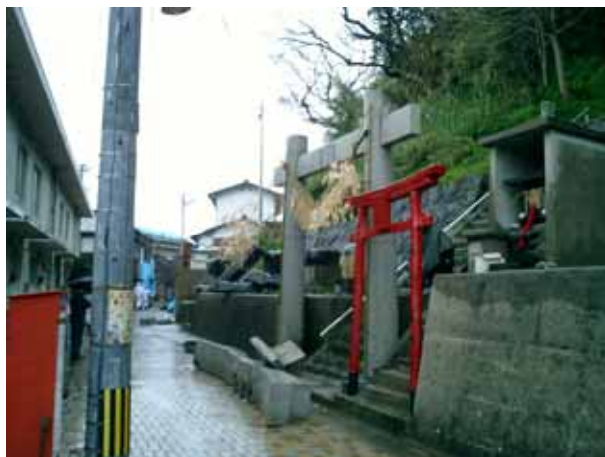
写真 52 鳥居の落下
