平成 23 年東北地方太平洋沖地震による建築物被害 第一次調査（速報）  
二本松市，郡山市，福島市における RC 造，鉄骨造及び非構造部材を中心とした被害

1. 調査目的

平成 23 年 3 月 11 日に発生した東北地方太平洋沖地震により被災した福島県内（二本松市，郡山市，福島市，等）にて，鉄筋コンクリート（RC）造，鉄骨造及び非構造部材を中心に地震動による建築物被害の概要を把握する。

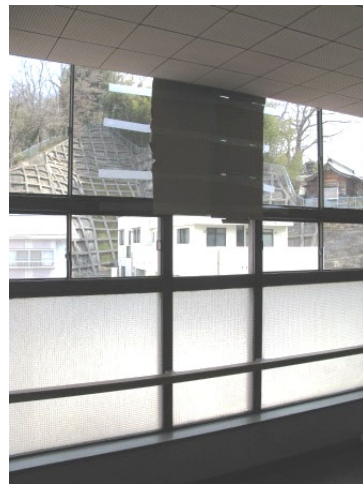
三春町役場（RC 造 4 階建て、竣工時期は昭和 40 年代）は、建物本体に大きな被害はなく、窓ガラスの数枚が破損していた。町役場担当者等からの情報では、三春町内で屋根瓦のずれ、ガラスの破損等の損傷は見られるが、倒壊被害は報告されていない。また、調査時点では応急危険度判定の予定はないとのことであった。

写真 2 窓ガラスの破損箇所

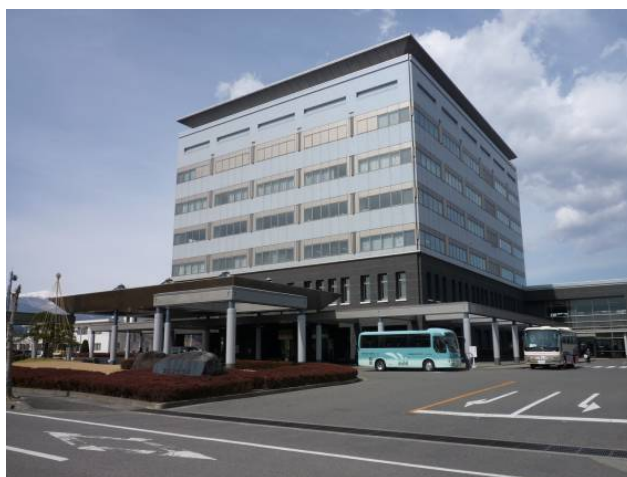
市庁舎（地上 6 階地下 1 階，1991 年）は，天井下がり壁（アクリル製）のひび割れ，敷地の一部に段差が認められたが，建物はほぼ無被害であった（写真 5）。市役所担当者からの情報では，古い木造建築物の半壊が数件あるが，その他の被害としては，屋根瓦のずれやガラスの破損が報告されているとのことである。また，道路で隆起しているところもある。調査時点では，応急危険度判定は実施されていない。

写真 5 二本松市役所の外観

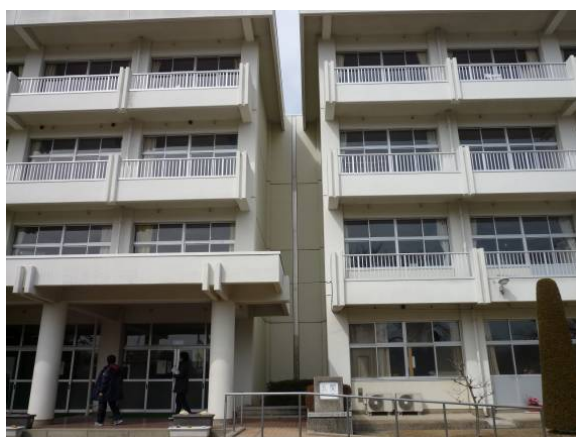
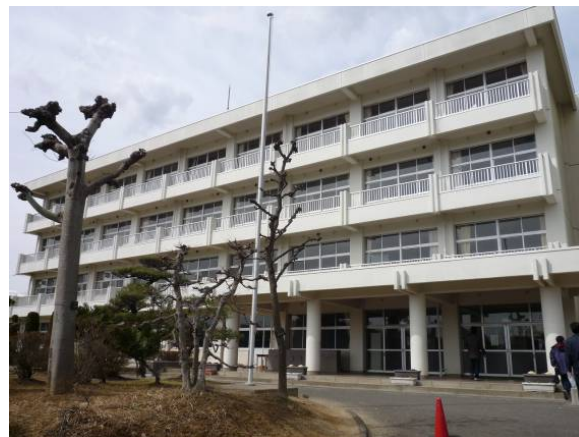
A 中学校は高台に位置しており，RC 造 4 階建て校舎棟（エキスパンション・ジョイントで隣接する 2 棟，1984 年）と 2 つの体育館，柔剣道場がある。学校関係者の話によれば，校舎棟は天井材の被害が見られるとのことである（写真 6）。また，校舎周辺の地盤に多少の亀裂，変状が見られている。

写真 6 A 中学校校舎外観（エキスパンション・ジョイントで隣接する 2 棟）

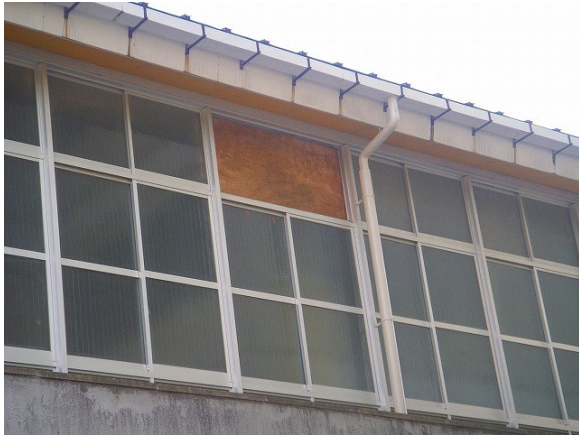
第 1 体育館（1982 年）では，サッシのはらみ出しによる窓ガラスの破損（写真 7～8），内装仕上げ材の損傷（写真 9～10），屋根ブレースのたわみ（写真 11），RC 造校舎とのエキスパンション・ジョイント部の損傷（写真 12），一部の外壁や軒天ボードの損傷（写真 13），壁と梁との接続部のひび割れ（写真 14），が認められた。第 2 体育館（1980 年）は，2009 年に耐震補強が実施されており損傷は認められなかった（写真 15～16）。

写真 7 第 1 体育館のガラス破損箇所

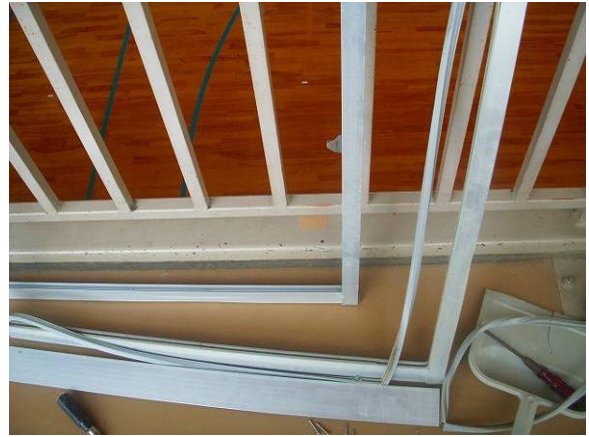
写真 8 取り外されたサッシ

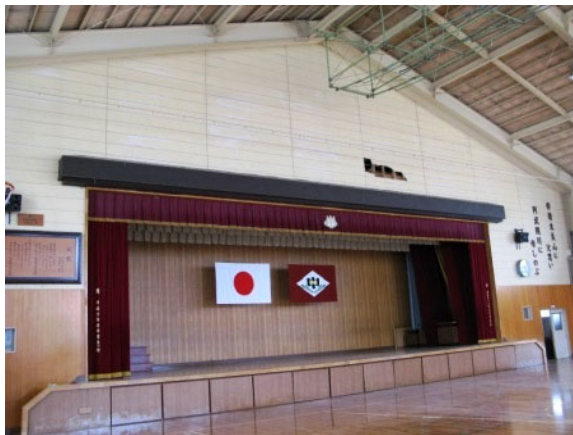
写真 9 ステージ上の内装仕上げ材の損傷

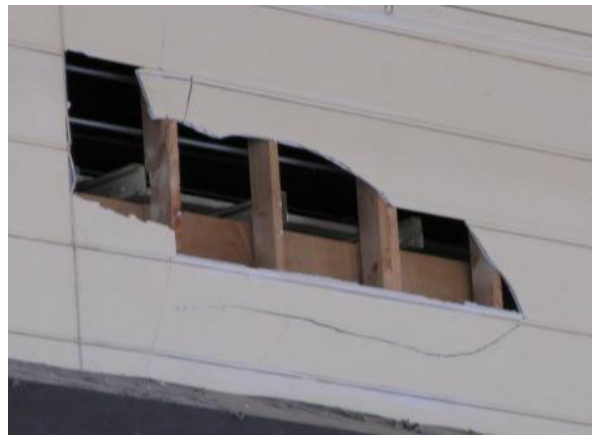
写真 10 内装仕上げ材損傷箇所の詳細

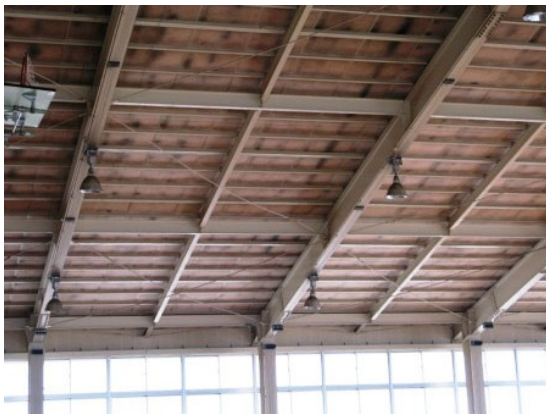
写真 11 屋根ブレースのたわみ

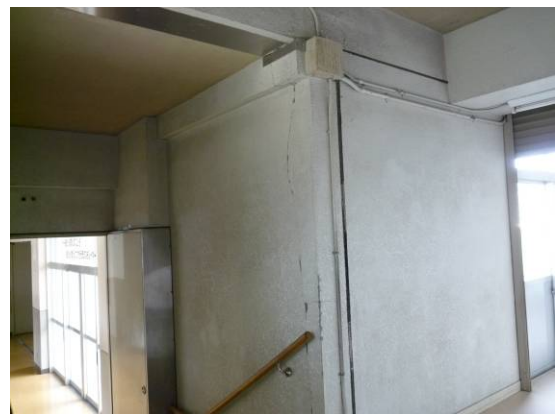
写真 12 エキスパンション・ジョイント部の損傷

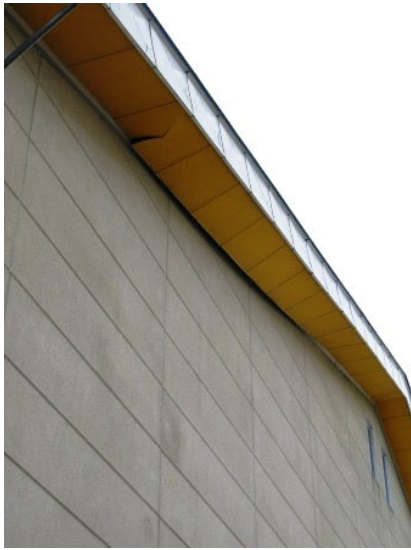
写真 13 妻面の軒天井の損傷

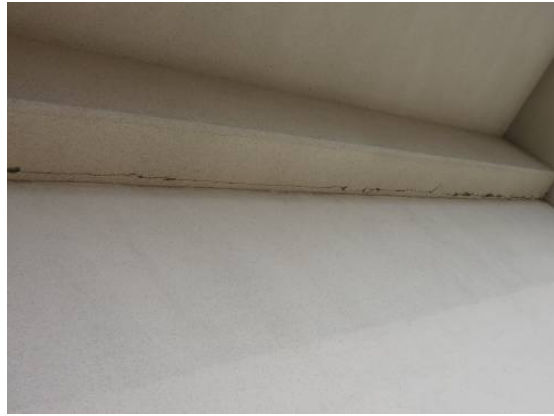
写真 14 壁と梁との接続部のひび割れ

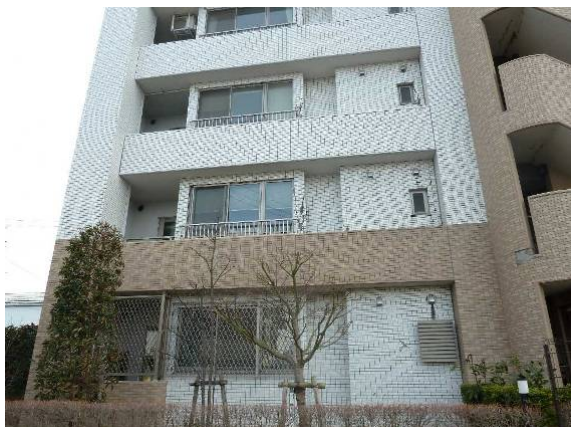
RC 造 10 階建ての 2 つの住棟が並列して建つ建物である（写真 23）。各棟の各階には 2 世帯の居住エリアがあり、北側中央部には外部階段がある。住民からの情報によると、建築後 10 年程度経過しているとのことである。外観調査しか行っていないが、2 階柱、各階梁及び非構造壁にせん断ひび割れが見られた（写真 24～25）。

写真 24 非構造外壁の損傷

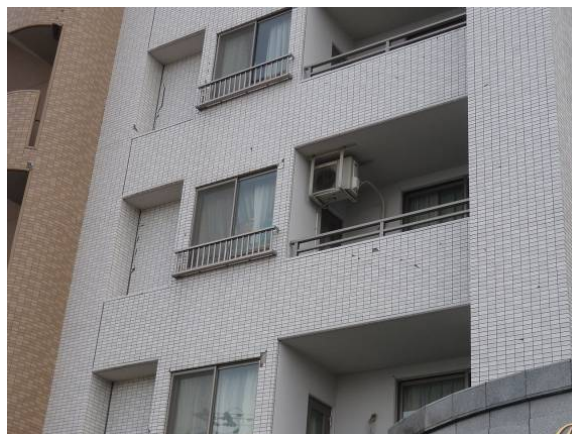
写真 25 軽微なせん断ひび割れ（梁及び柱）

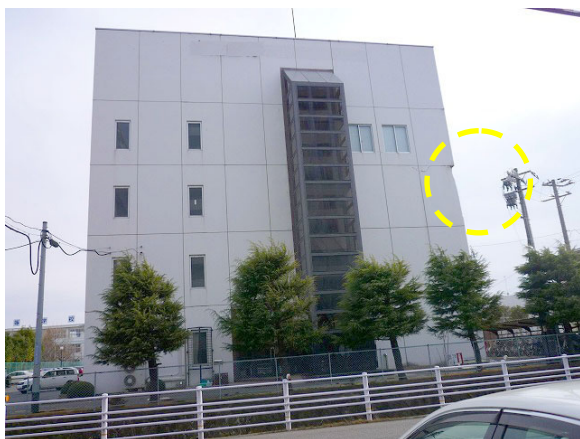
RC 造 4 階建て（ペントハウス有り）の事務所ビルである。外観調査しか行っていないが、3 階隅柱の柱頭部分でかぶりコンクリートの剥落が見られたが、その他の被害は認められなかった（写真 26～27）。

写真 26 事務所ビル A の外観（丸印が剥落箇所）

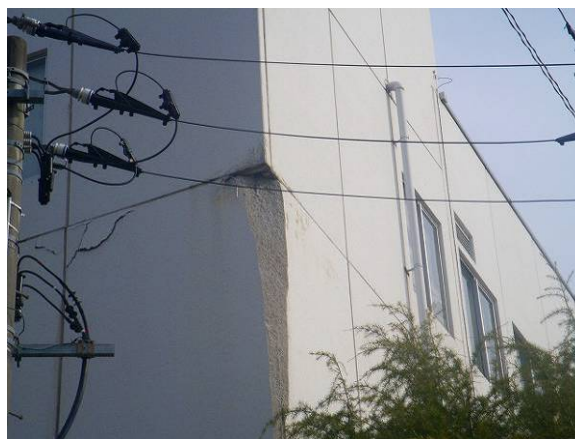
写真 27 かぶりコンクリートの剥落状況

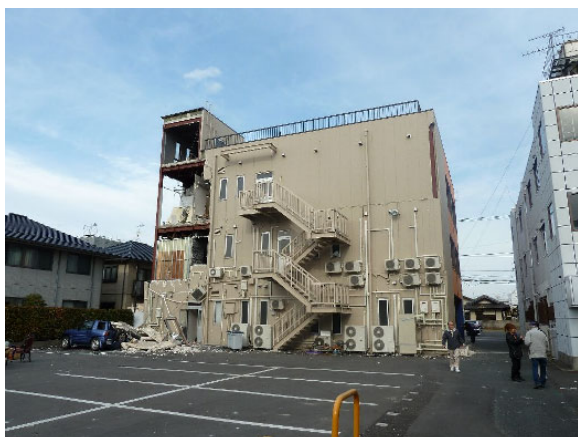
鉄骨造 3 階建て、築後 30～40 年の事務所ビルである。地震動によって大きく変形し、仕上げ材（ALC 版）が崩落して鉄骨の柱梁（H 形鋼）が露出していた（写真 28～29）。ペントハウス部分は、仕上げの外壁部分が全て崩落し、駐車場の乗用車を直撃していた（写真 30）。また、建物前面 1, 2 階のガラスが著しく破損していた（写真 31）。

写真 28 事務所ビル B の外観

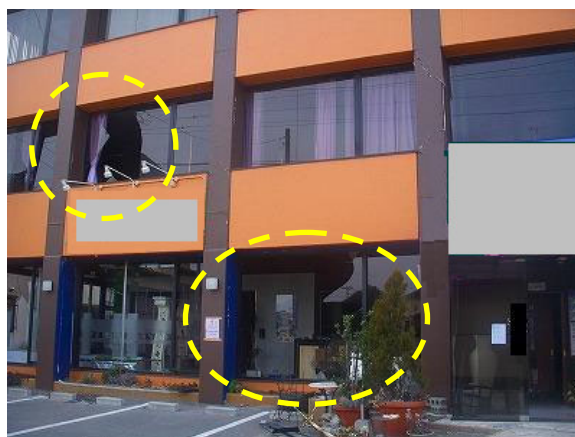
写真 31 窓ガラスの破損

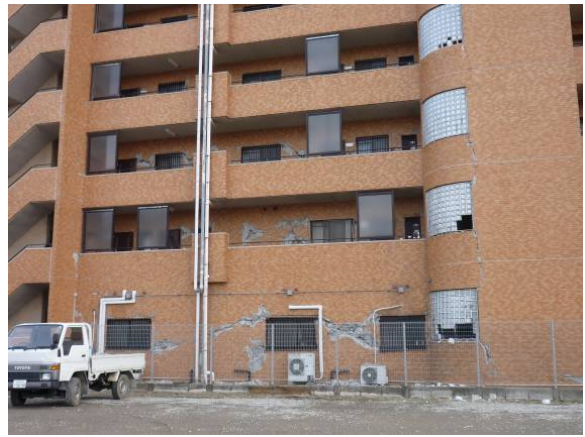
写真 33 非構造外壁の損傷

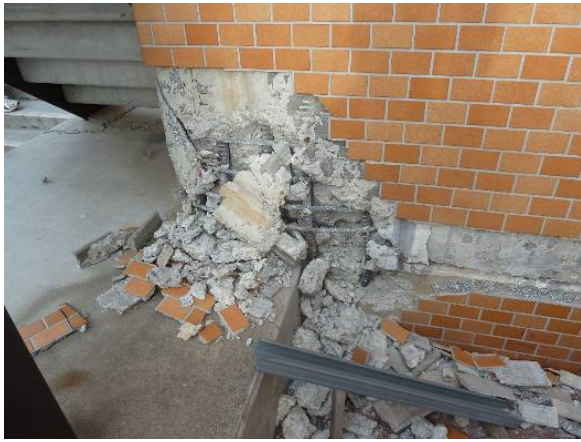
鉄骨鉄筋コンクリート造 9 階建て、1991 年竣工の集合住宅である（写真 32～33）。1 階隅柱及び連層壁脚部で鉄筋の座屈及びコンクリートの圧縮破壊を起こしており（写真 34）、1 階柱にはせん断ひび割れ、及び付着割裂ひび割れも見られた（写真 35～36）。桁行方向の非構造外壁コンクリートに大きなせん断ひび割れが発生しており、玄関ドアが面外に変形して開閉不能なところもあった。また、壊れた壁に取り付くサッシも著しく変形していた（写真 37～38）。

設計図面から、鉄骨柱は基礎梁上端から 50mm 上がった位置の鉄板に定着され、柱脚部モーメントには鉄筋のみで抵抗する構造詳細となっていることを確認した。また図面では、1 階非構造壁の構造スリットは部分的に設けられているが、全ての非構造壁が柱際で切り離される設計にはなっていなかった。構造スリットの有無と損傷発生箇所との関係は不明であり、構造スリットの詳細も確認できていない。

写真 34 1 階柱脚部の破壊状況

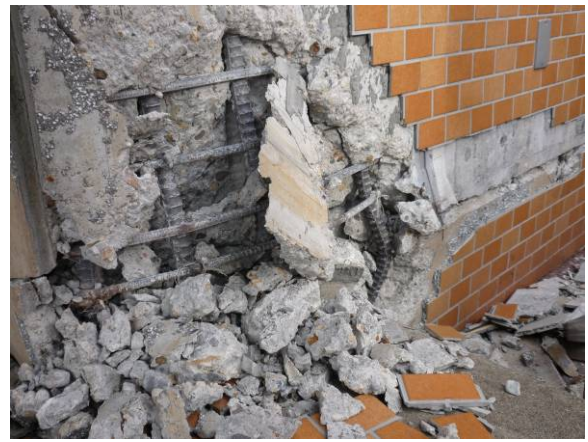
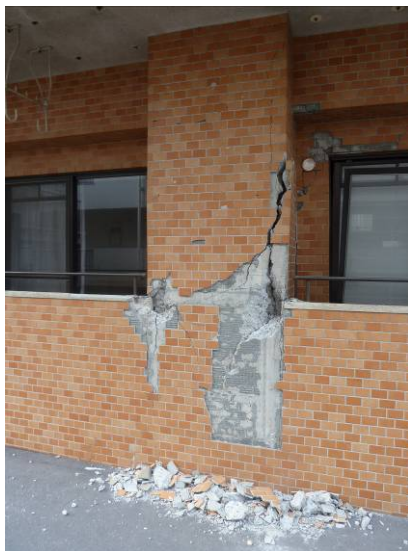
写真 35 1 階柱のせん断ひび割れ

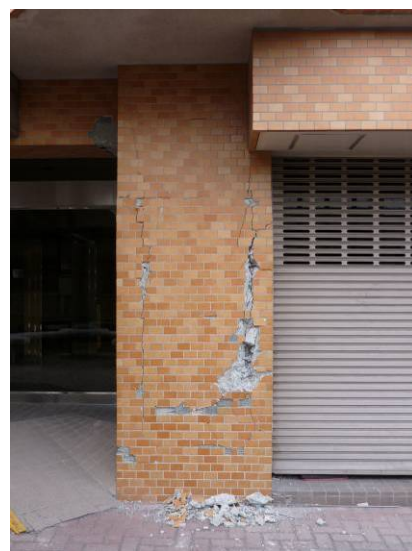
写真 36 1 階柱の付着割裂ひび割れ

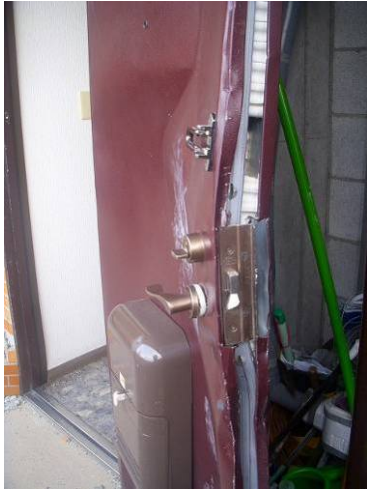
写真 37 玄関ドアの変形

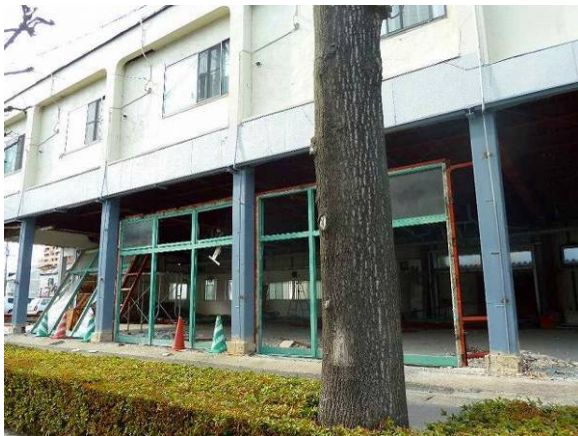
通りに面した鉄骨造 2 階建ての店舗で、1 階開口部のガラスが破損しているほか、ガラスの支持枠が一部脱落していた（写真 39）。また、1 階の天井仕上げ材も落下していた。鉄骨柱脚のコンクリートが、破損していた（写真 40）。

写真 39 ガラスの破損と支持枠の脱落

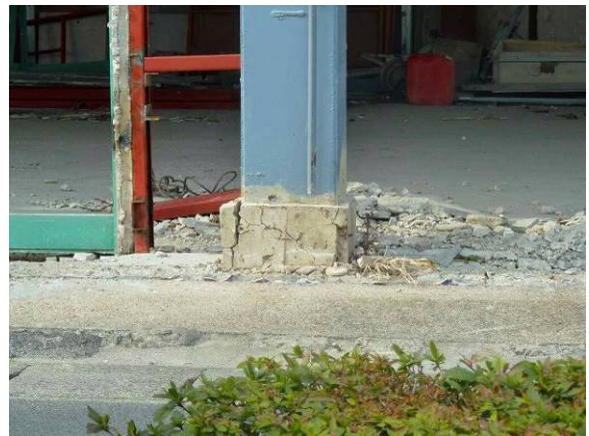
写真 40 柱脚部分の破損

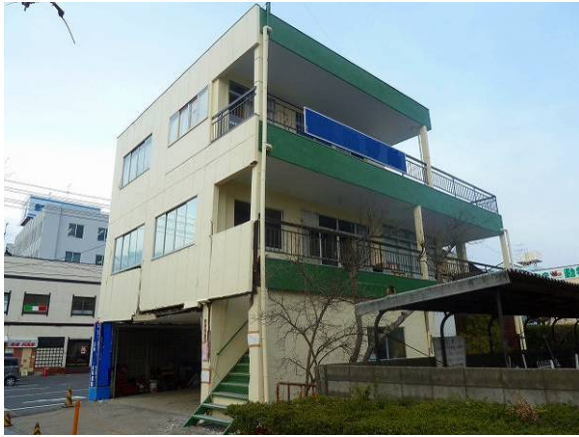
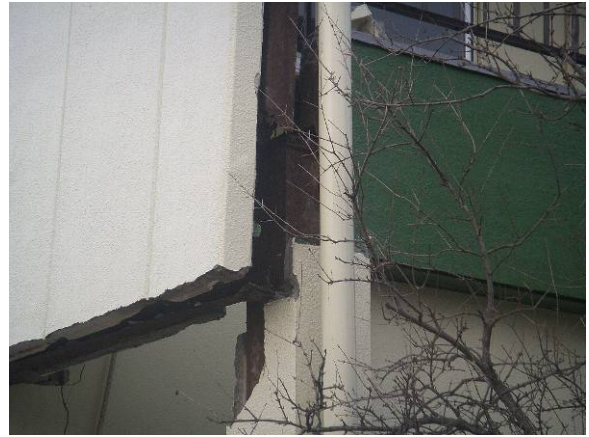
鉄骨造 3 階建て（一部セットバック）の事務所ビルである。2 階隅柱の柱脚と梁が腐食して破断しており、ピロティー部分の床が撓んでいた（写真 41）。また、外壁の仕上げ材が剥離していた（写真 42）。

写真 41 事務所ビル C の外観と柱脚部の腐食

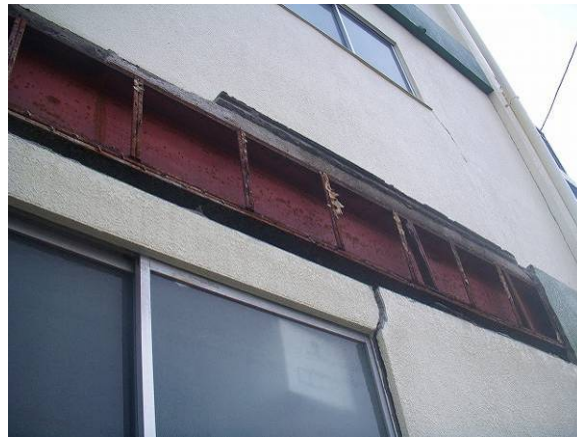
写真 42 外壁仕上げ材の剥離

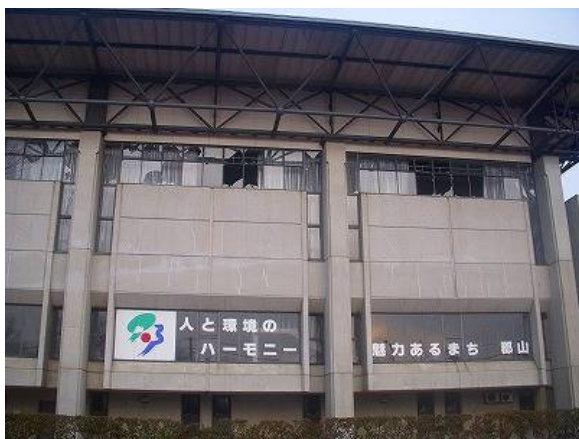
大小 2 棟の RC 造体育館である。いずれも外観上で躯体の被害は認められないが、壁面のガラスが破損し、多数の破片が地上に落下していた（写真 43～44）。

写真 43 大体育館のガラス破損状況

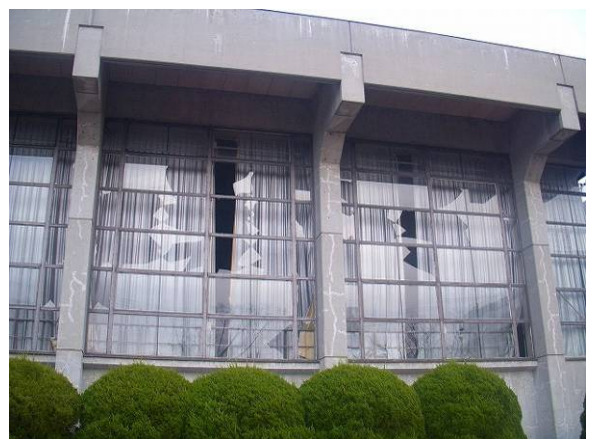
写真 44 小体育館のガラス破損状況

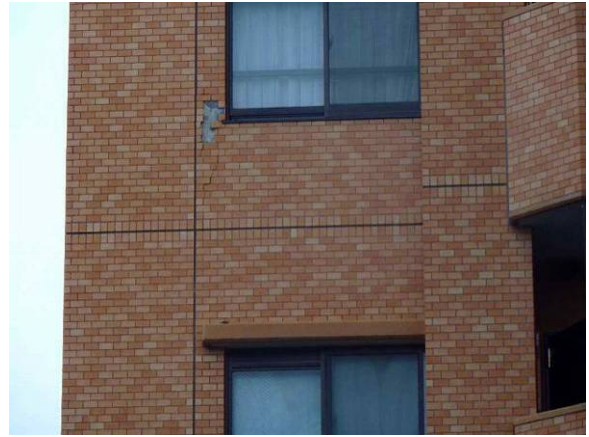
RC 造 14 階建て（一部セットバック）の集合住宅である（写真 45）。外観上、損傷はほとんど認められないが、非構造壁及び階段室部分にわずかなひび割れが見られた（写真 46）。

写真 46 非構造壁の損傷（ひび割れ）

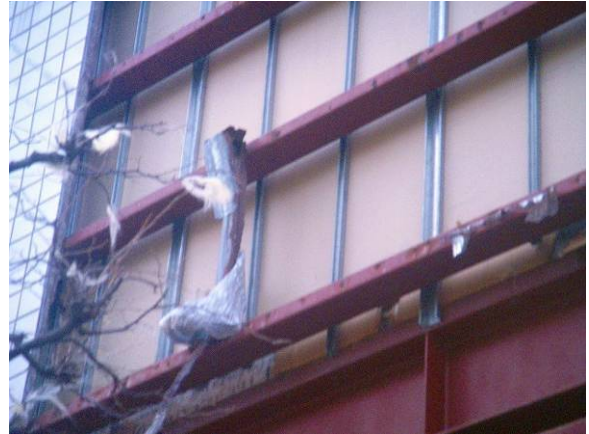
外観調査では躯体の被害は不明であるが、鋼製胴縁から帳壁の下地と仕上げ材が剥落している（写真 47～48）。

写真 48 仕上げ材の剥離状況

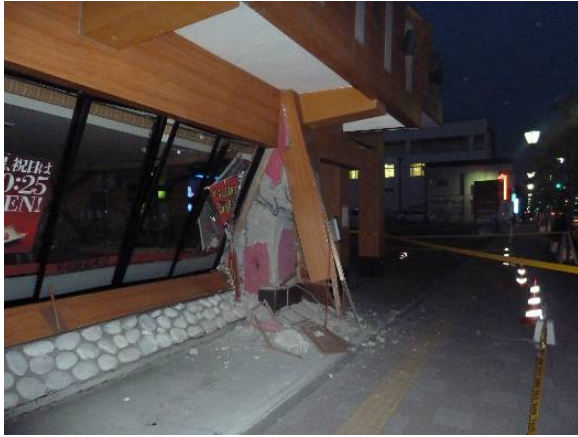
RC 造 2 階建ての店舗（写真 49）で、道路側の 1 階柱がせん断破壊している（写真 50～51）。非構造壁、及び階段室部分に僅かなひび割れが見られた。

写真 50 1 階柱のせん断破壊

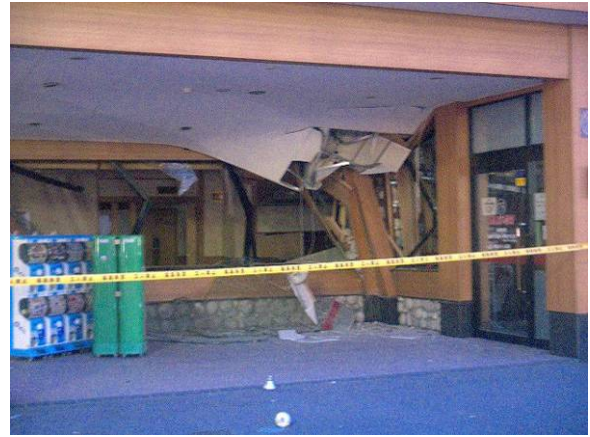
写真 51 1 階入隅部の柱と天井の破壊

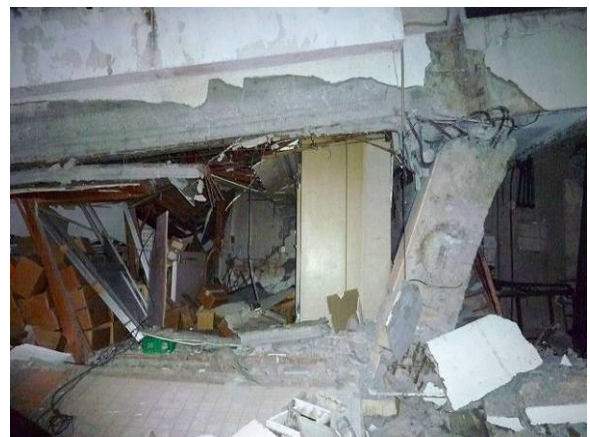
RC 造 4 階建て(ピロティー構造)の店舗併用型集合住宅 (写真 52～53) で、1 階柱にせん断破壊を生じており捩れ変形を伴う進行性層崩壊を起こしている (写真 54～55)。主筋は $\phi 20$ (丸鋼), 帯筋は $\phi 10$  であった。1 階の耐力壁頂部では、壁筋及び柱筋が座屈し、面外方向に倒壊している (写真 56)。

写真 55 1 階柱頭・柱脚の曲げ破壊

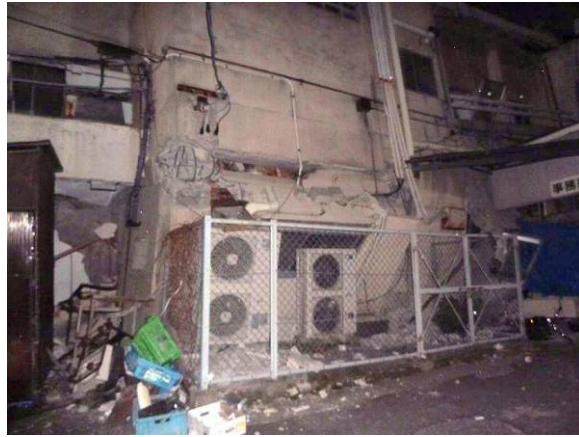
写真 56 1階耐力壁頂部の曲げ破壊

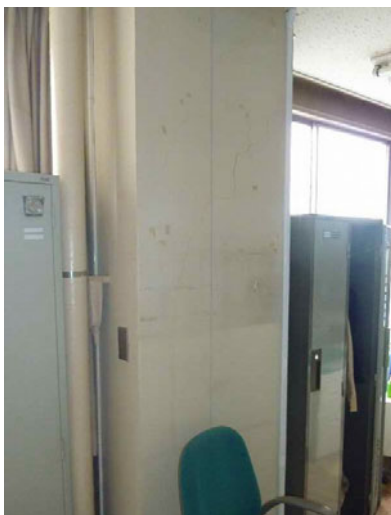
RC 造 6 階建て，1968 年に竣工した建物である（写真 62）。当初，福島県立医大の校舎として建設されたが，大学移転に伴い改装され，県庁舎として使用されている。写真 62 に示すように，建物の長手方向中央部で雁行する平面形である。県の資料によると，耐震性能は D クラス（ $I_s$  値 0.3 未満）となっているが，耐震補強は未実施である。3 階以下の柱及び方立て壁にせん断ひび割れが認められた（写真 63）。また，エントランス脇の外壁仕上げが剥落していた（写真 64）。

写真 63 柱と方立て壁のせん断ひび割れ

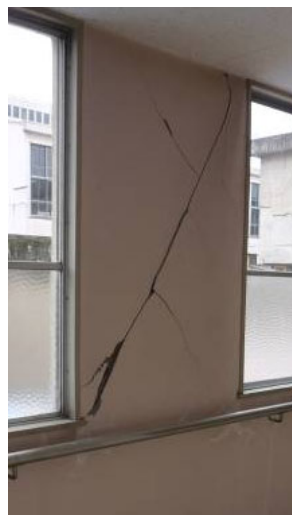
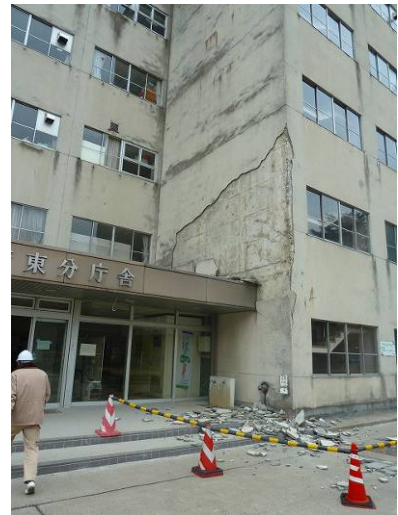
写真 64 エントランス脇の外壁仕上りの剥落

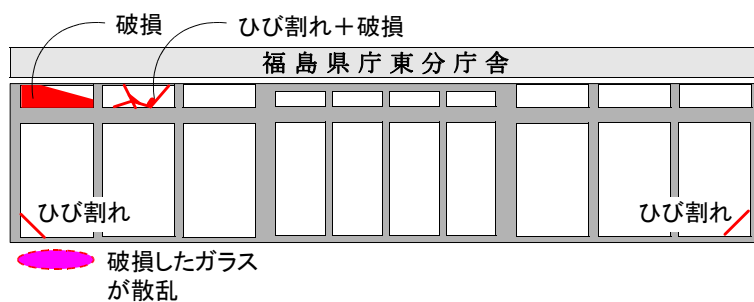
図 2 東分庁舎一号館エントランスのガラス被害分布

ガラスの被害としては、エントランスにて、隅部 4 枚のガラスにひび割れや破損の被害が生じているが、それ以外のガラスに被害はない（図 2、写真 65）。また、エントランス以外のガラスに関しては、5 階隅部の 1 箇所でカーテンが外になびいており破損した可能性があるが、それ以外の箇所では地上からの目視で被害は認められなかった。

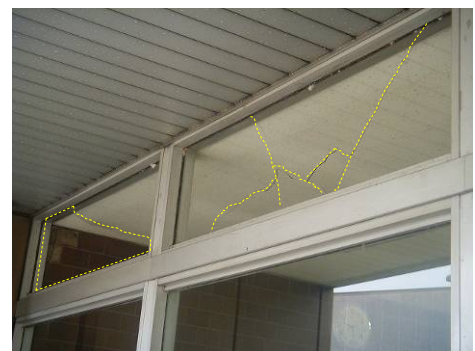
写真 65 ガラスの破損

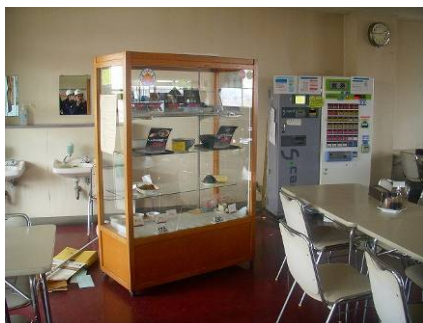
庁舎内部では、事務室内で多数の書類ロッカーが転倒したほか、食堂のメニュー陳列棚等が移動する等の被害がみられた（写真 66）。

6 階（食堂のメニュー陳列棚の移動）

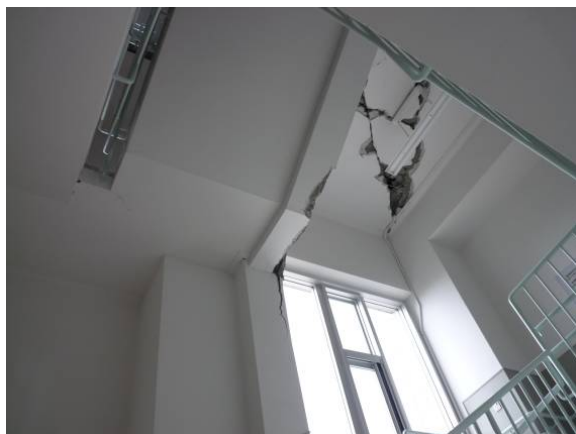
RC 造 5 階建ての事務所ビルで、2 階以上を 1954 年に増築したとのことである（写真 67）。県の資料によると、耐震性能は D クラス（Is 値 0.3 未満）で、耐震補強は未実施である。本庁舎建物には大きな構造的被害は見られず、調査時点でも一部の部屋は使用されていたが、本庁舎に接して同時期に建設された時計塔の脚部の損傷が激しかった（写真 68）。また、外装仕上げ材に関する被害として、ガラスブロックの破損が認められた（写真 69）。

写真 68 時計塔内部の損傷状況

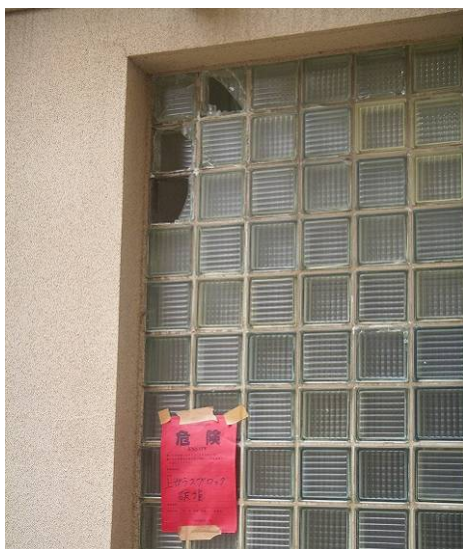
写真 69 ガラスブロックの破損

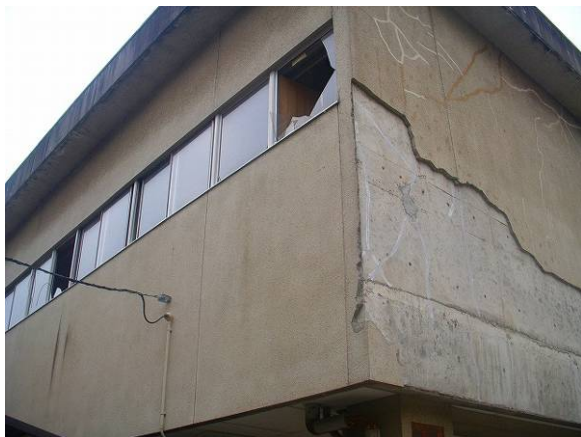
東分庁舎敷地内にある体育館の外壁が剥落するとともに、窓ガラスが破損していた（写真 70）。また、県庁に隣接する知事公館の石塀が崩壊していた（写真 71）。

写真 70 体育館の外装被害

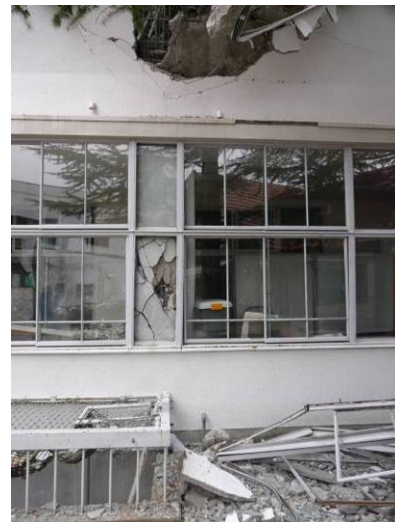
D 大学敷地内の本館（RC 造 3 階建て、1966 年）は、図 3 に示すように Y 字形の平面形をしている。この建物は耐震診断の結果、 $I_s$  値が 1 階で 0.441、2 階で 0.458、3 階で 0.874 と構造耐震判定指標  $I_{s0}$  を下回っていたため、補強を計画している段階だった。2 階が層崩壊しているほか、3 階の一部も大破している（写真 72～76）。また、1 階柱にもせん断破壊を生じている（写真 77）。柱の主筋は異形鉄筋（D29 程度、一部丸鋼）、帯筋は丸鋼であった。

写真 77 1階柱のせん断破壊
