## 河川堤防等被害状況：現地踏査速報（その2）

（北上川・鳴瀬川・名取川・阿武隈川の津波による被災）

国総研河川研究部は、本省・東北地整の要請により災害復旧等に資する情報を得ることを目的として、新北上川、旧北上川、鳴瀬川、名取川および阿武隈川を対象に3/19～20に被災状況の概括的把握のための現地踏査を行った。本資料は、その踏査時に得た情報について速報としてとりまとめたものである。

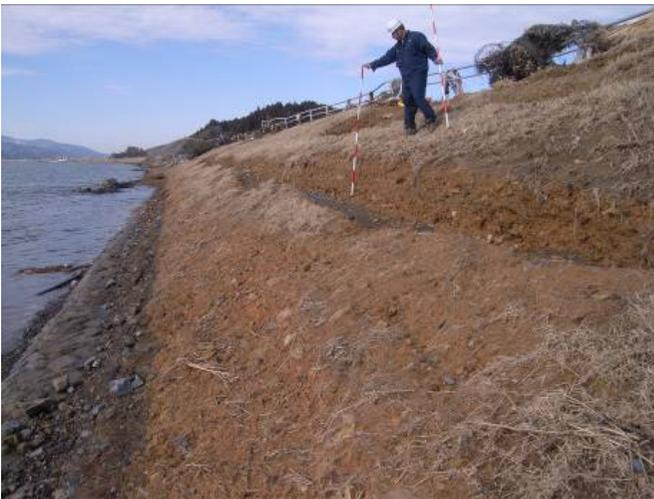
◆川側のり面の侵食状況：植生が剥離するとともに、筋状に堤体土の侵食域が伸びていた（上流を望む）

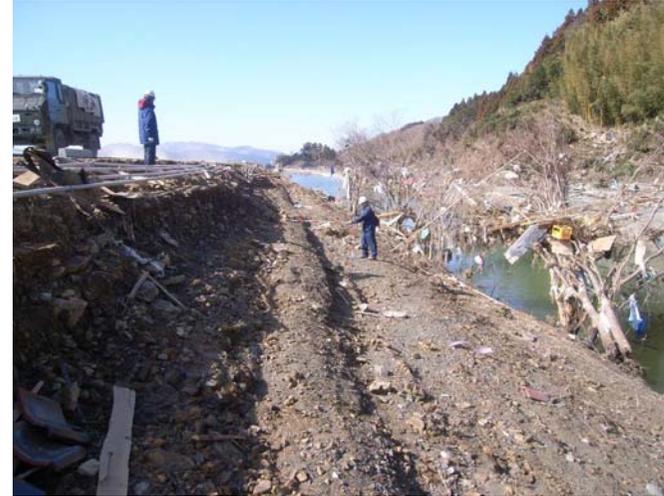
③ L-3 地点

◆山脚と堤防間を流下する小河川側ののり面侵食：上流に向かって河畔林が倒伏

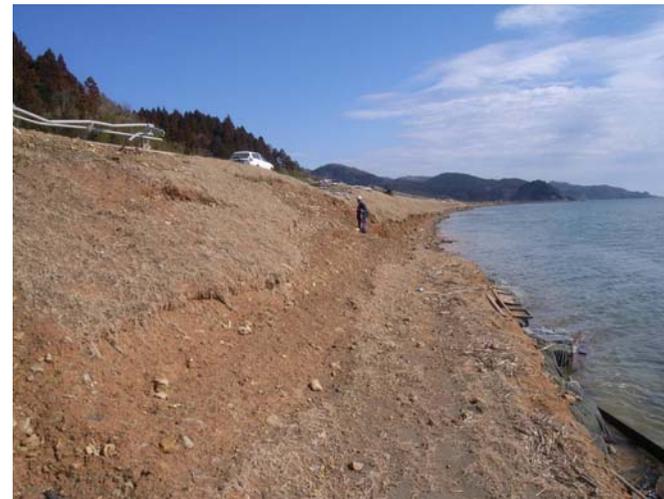
◆川側のり面の筋状に伸びる侵食域（下流を望む）

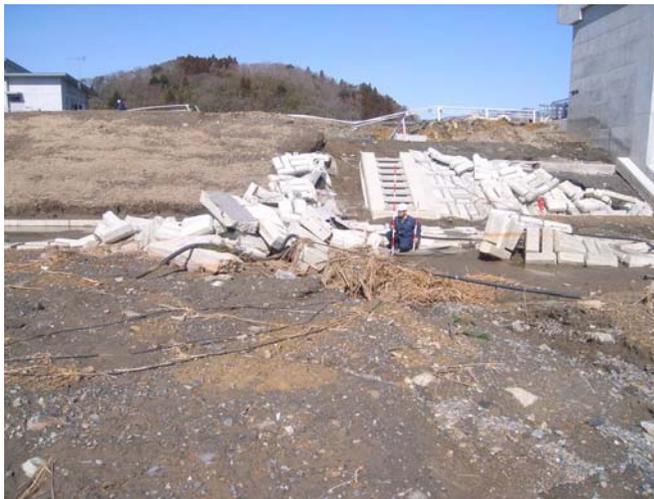
◆水門脇の護岸ブロックの上流へのめくり上がり

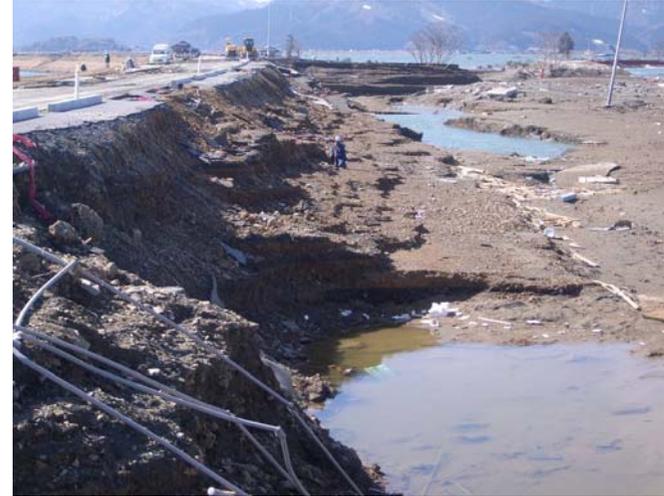
◆堤内側への越流によるのり面の侵食と落ち堀の形成

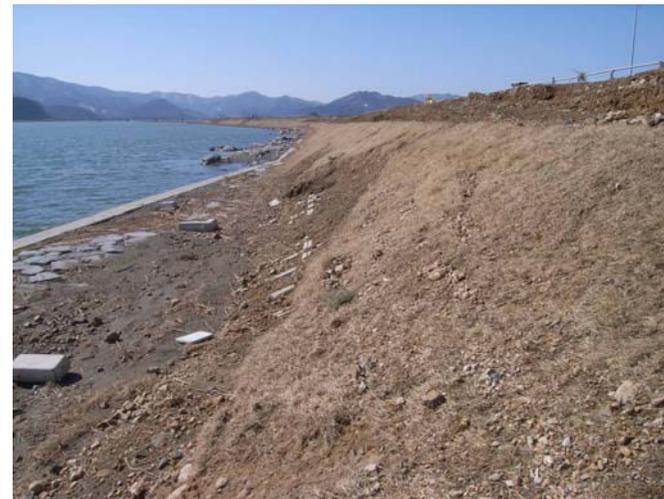
◆川側のり面の侵食：覆土下の護岸ブロックが露出

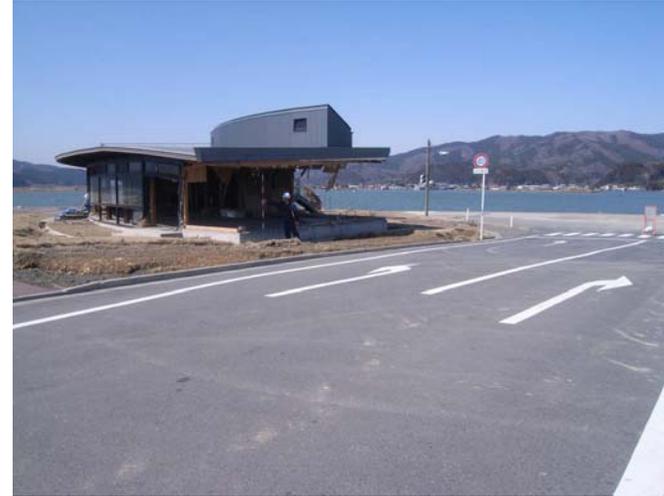
⑥ L-6 地点

◆堤防天端とほぼ同一の高さに設置された施設：側壁の損壊が水位痕跡と想定される(天端から最大2m程度の高さ)

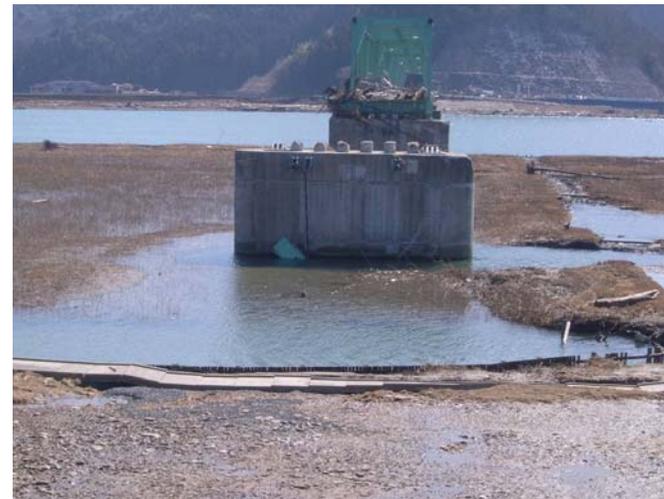
◆上写真の道路に続く橋桁の流失：橋台は存置していた

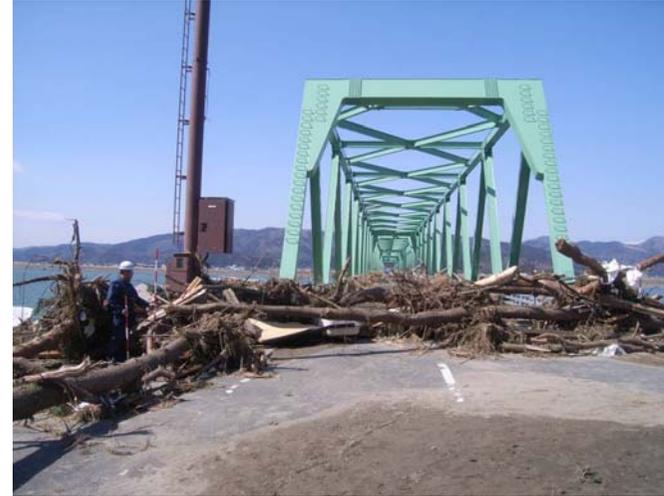
⑧ R-1 地点

◆L-6 地点の対岸：柱への流下物集積から天端上 1.6m 程度の水位と推定される

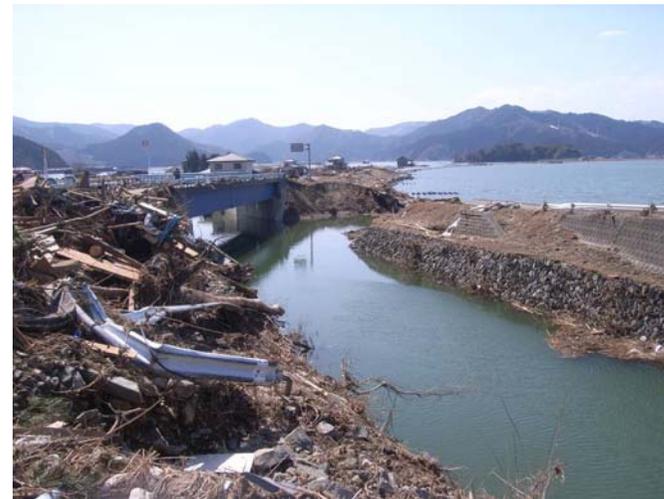
◆橋梁前で破堤

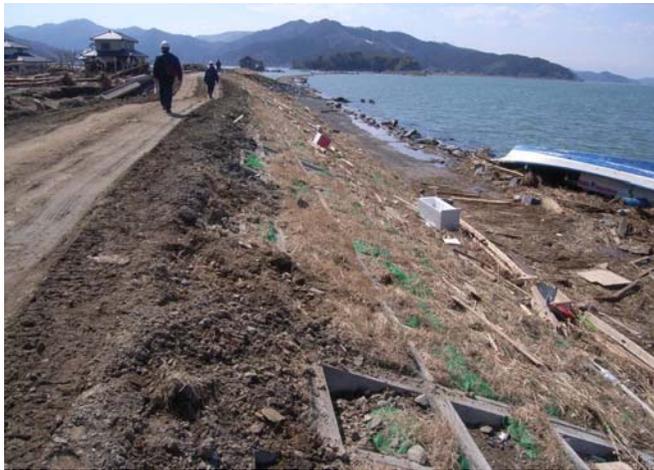
⑨ R-2 地点

◆高水護岸は枠内の袋詰工が一部流失したが、コンクリート部には目立った損壊無し

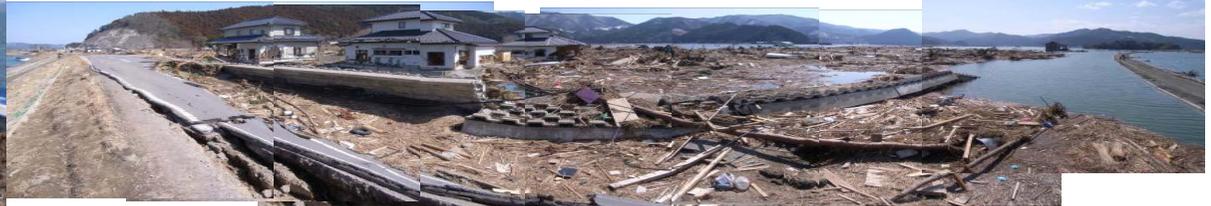
◆津波遡上方向（写真左→右）に見ると、堤内側擁壁際の堤体侵食が徐々に大きくなり擁壁転倒、さらにその先は破堤している。

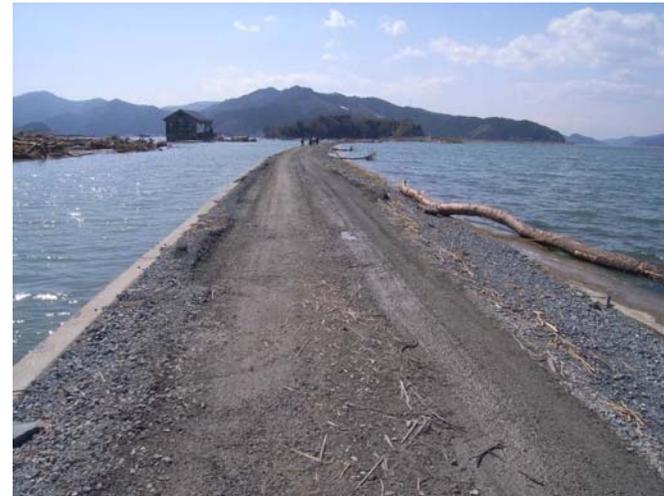
⑩ R-3 地点

◆堤防の川側のり先に復旧された道路：道路左端のコンクリートは堤防のり面の護岸の基礎工：上写真の破堤区間全長に渡って存置していた（津波による基礎からの護岸崩壊に起因する破堤とは考えられない）

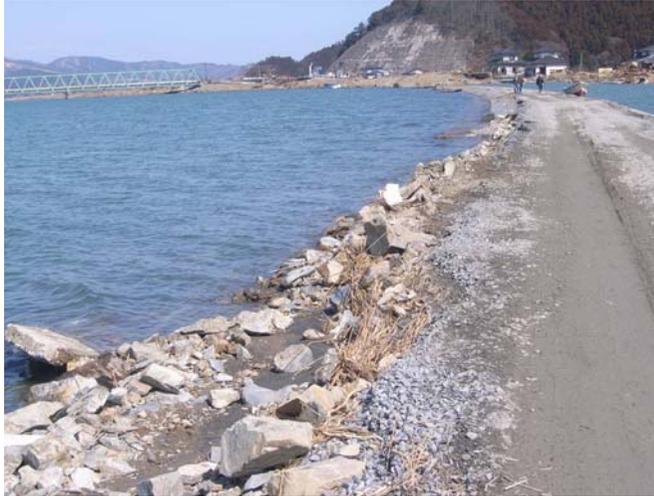
⑩ R-3 地点

◆河口からの津波遡上に対して向かい合う形となる区間では、捨石工が打ち上げられていた。

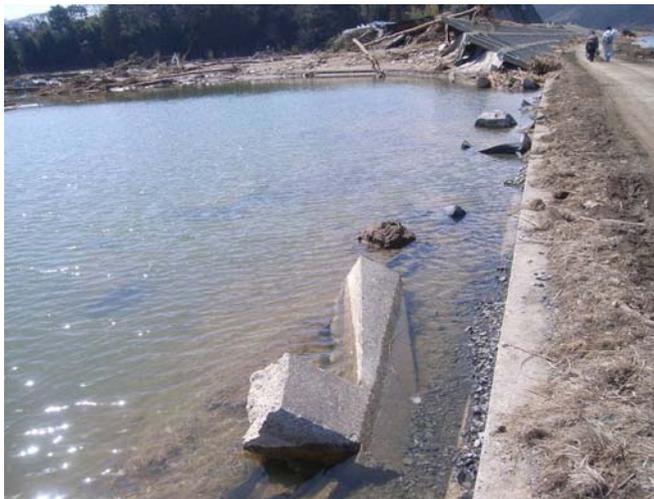
◆破堤部に残存する折損した護岸枠工

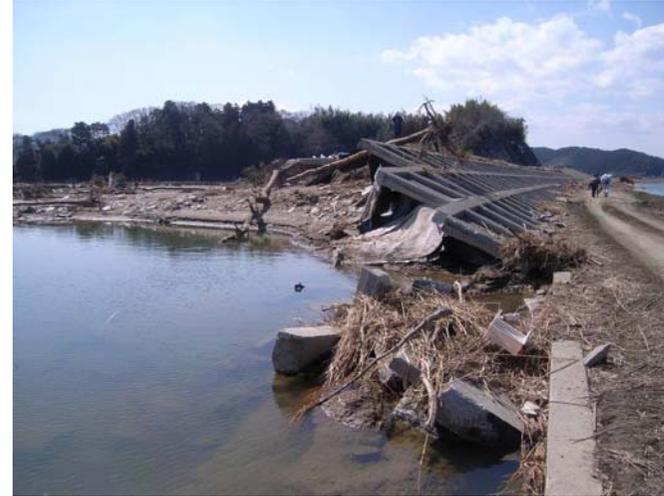
⑪ R-4 地点

◆護岸背後の堤体が侵食され、支えを失った護岸が折れたように見える破堤部上流端

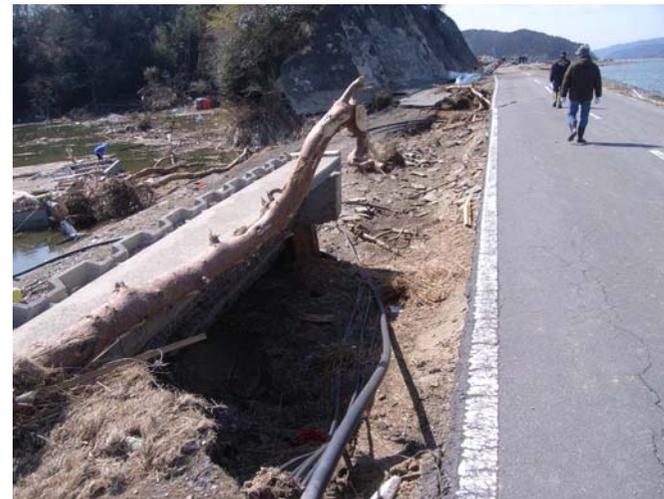
◆R-2 地点と同様に、擁壁近傍の天端が侵食されていた

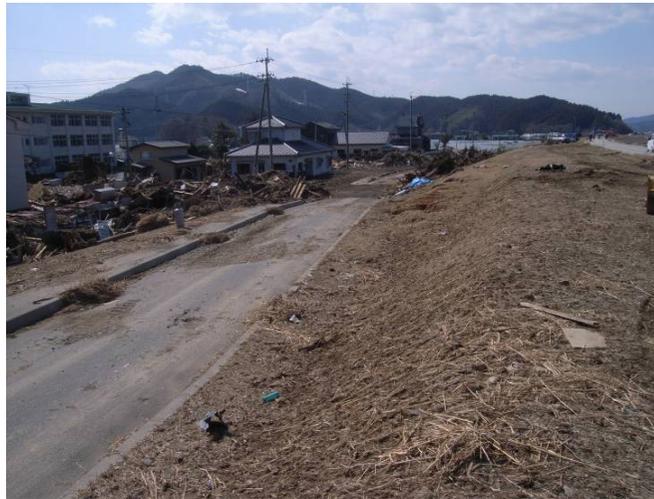
◆津波遡上に対して山付き部の背後に位置する堤防近傍地域：堤内地の痕跡水位は堤防天端より低い。のり面には越水による損傷が認められた

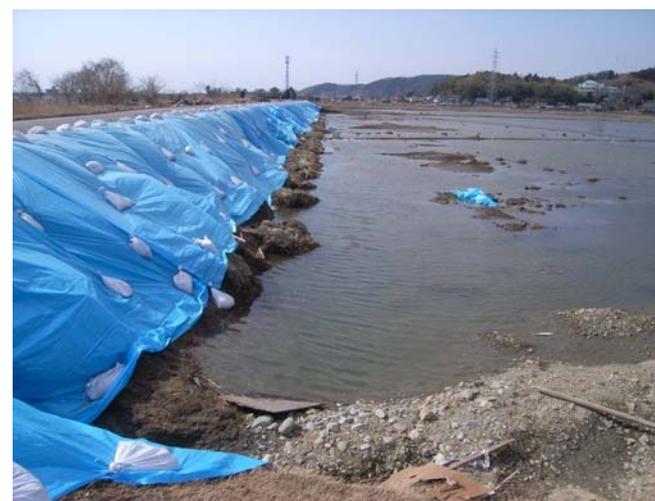
◆堤内側の被災状況

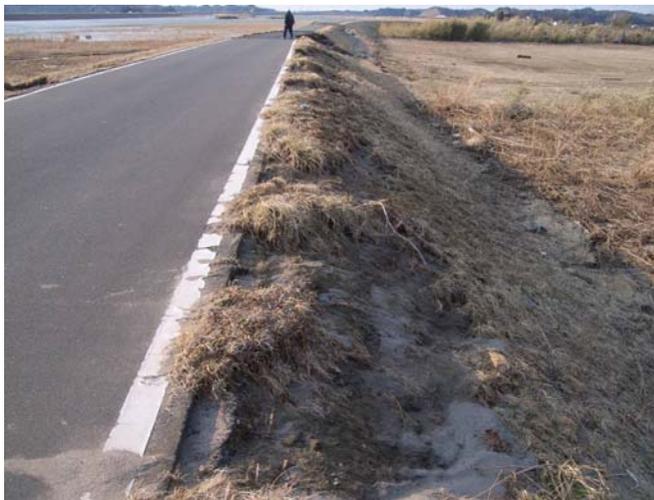
◆堤内側のり面

◆両のり面とも、天端のり肩に植生の剥離など損傷が見られた。天端側に損傷が集中しているのが特徴的

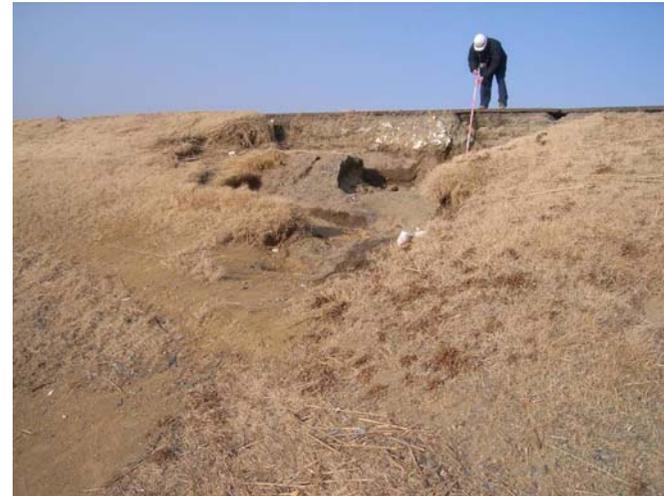
④ L-3 地点

◆川側ののり肩部の越水によると推定される侵食

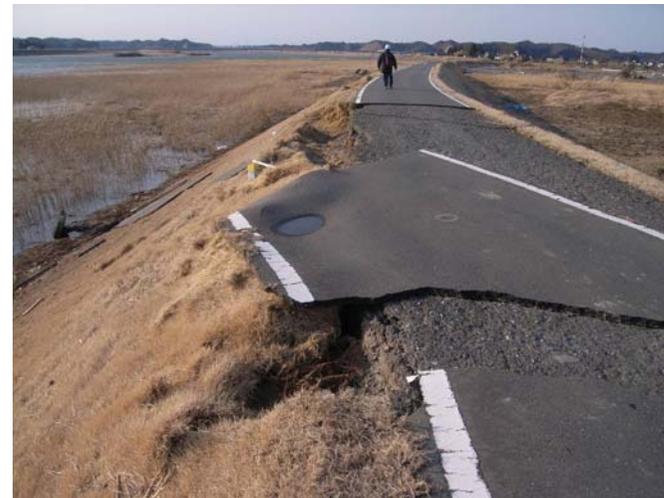
◆剥離したアスファルト。川側に断片が流送→複数回の津波遡上時のうち卓越するものは堤内→川側へ越流と推定

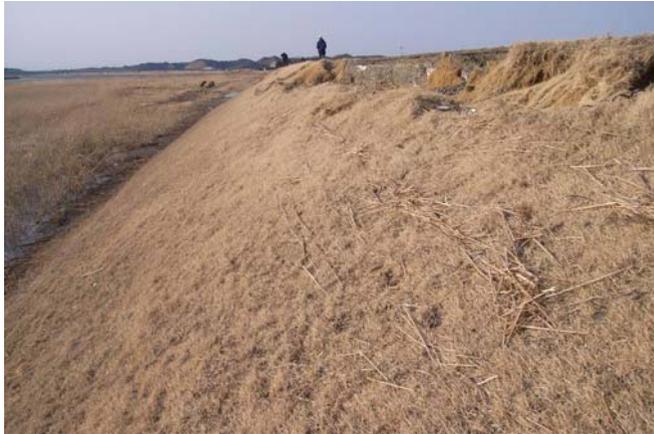
④ L-3 地点

◆川側のり面の痕跡水位: 天端のり肩侵食時の越流流れを受けると痕跡を形成する流下物が流送されてのり面上には残らないと推定されるため、この痕跡はそれより後の津波によるものと考えられる(すなわち。津波遡上の最高水位は天端より高い)

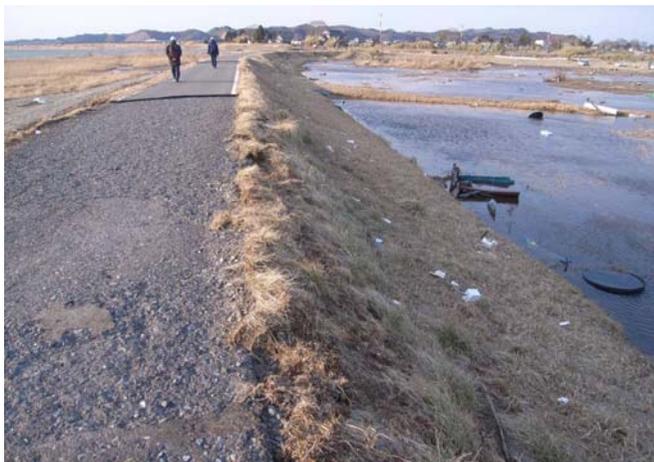
◆堤内側のり面には、明確な侵食による損傷や越流の痕跡がほとんど見られなかった

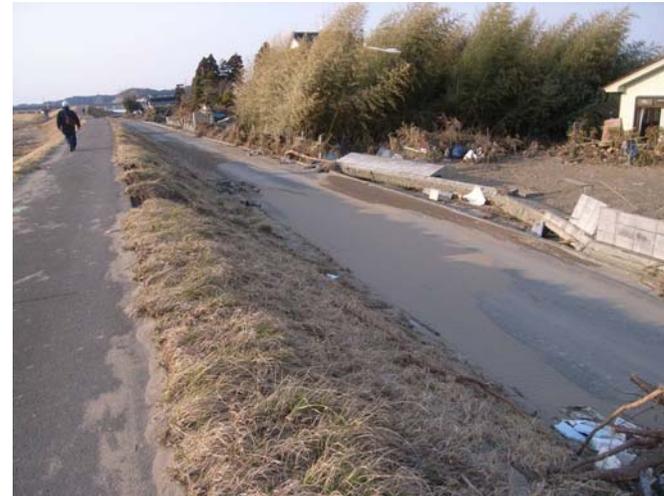
⑤ L-4 地点

◆堤内側のり面の侵食・葉茎ののり尻に向かう倒伏と瓶の倒伏状況は、川側から堤内側への越流の発生が示唆される

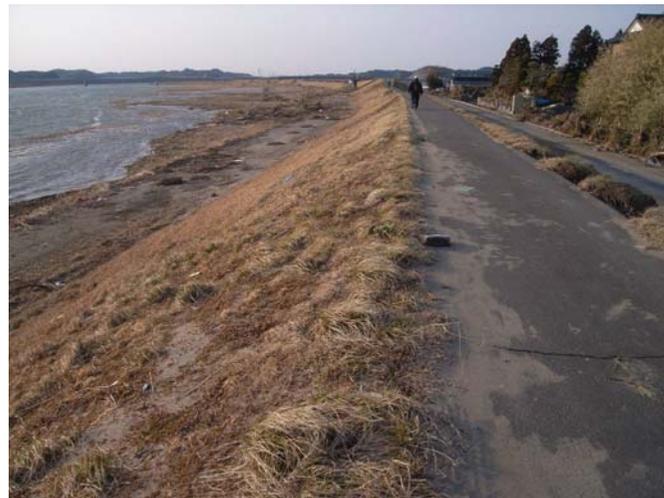
◆川側のり面には損傷がほとんど見られなかった

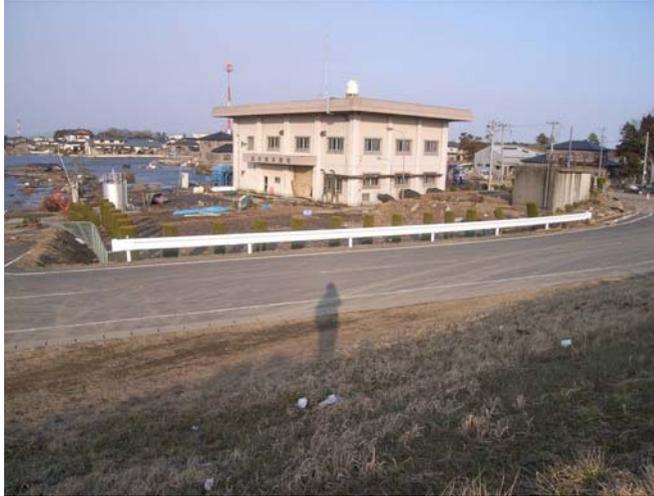
⑥ L-5 地点

◆排水機場の痕跡水位は堤防天端より低い

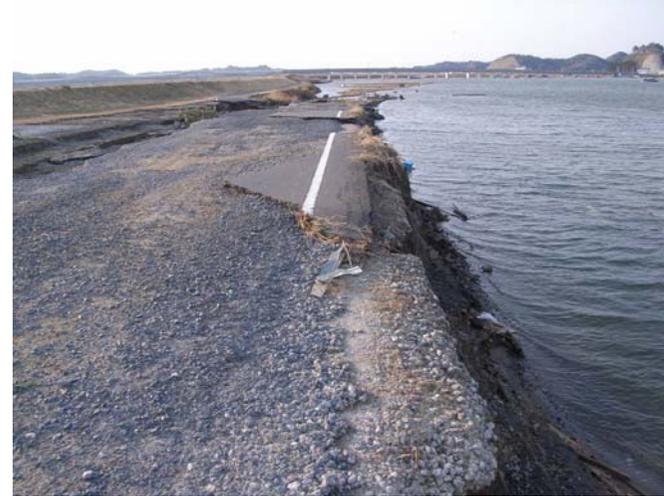
◆堤内側小段上の舗装の損壊とのり尻の侵食状況

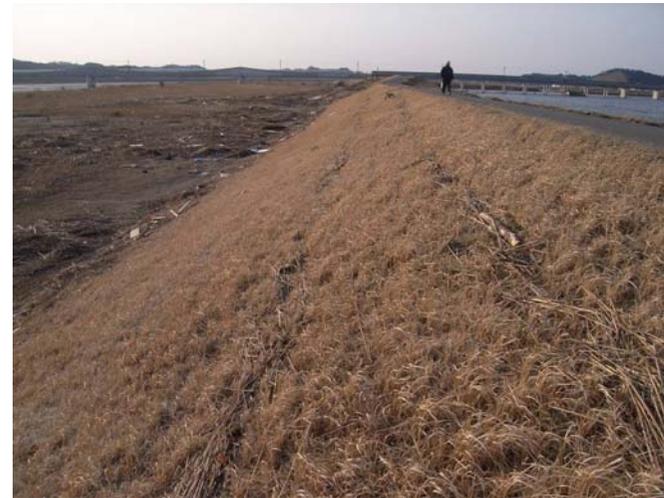
◆川側のり面の2筋の水位痕跡：複数回の津波遡上が生じたことを示唆

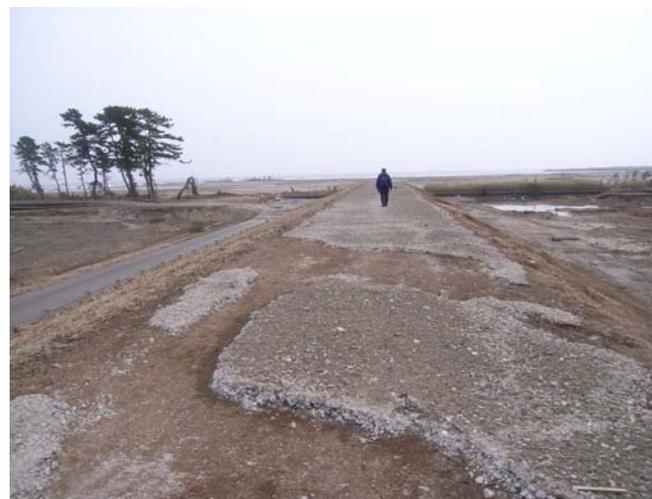
◆天端舗装の剥離・流送：その下の堤体土はあまり侵食されていない

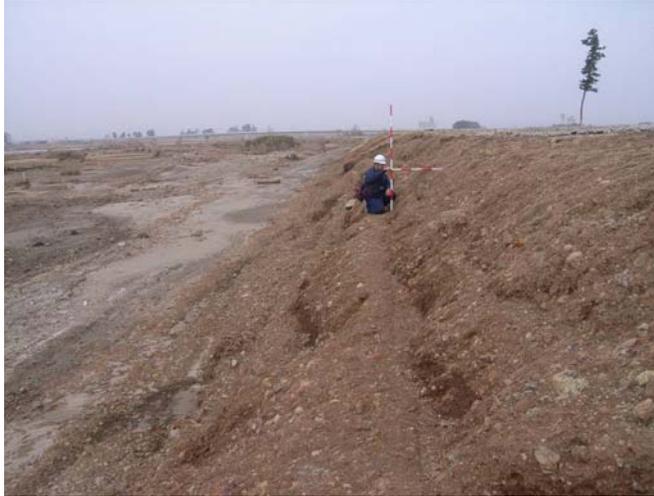
② L-2 地点

◆河口近くの川側のり面では植生が広い範囲で剥離

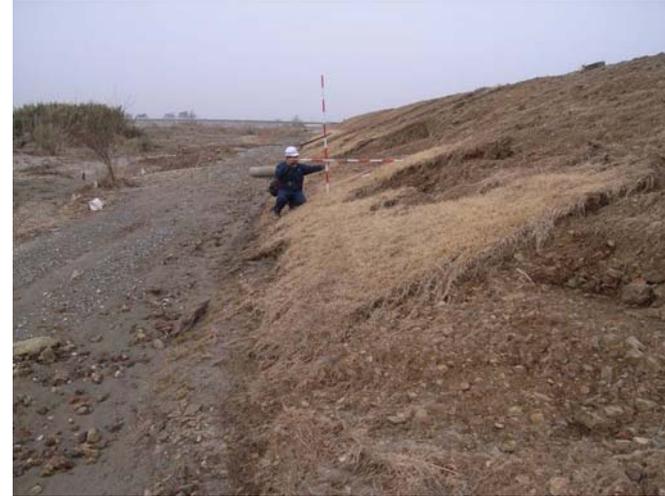
◆左写真より上流の川側のり面：のり尻に植生が残存する

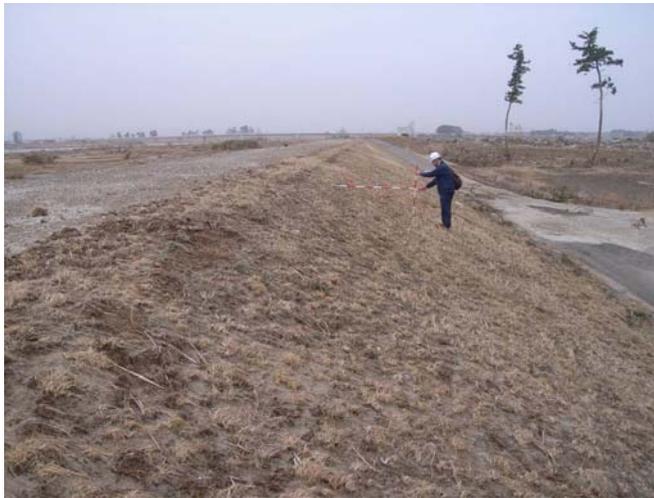
◆対照的に堤内側のり面では植生に目立った損傷なし

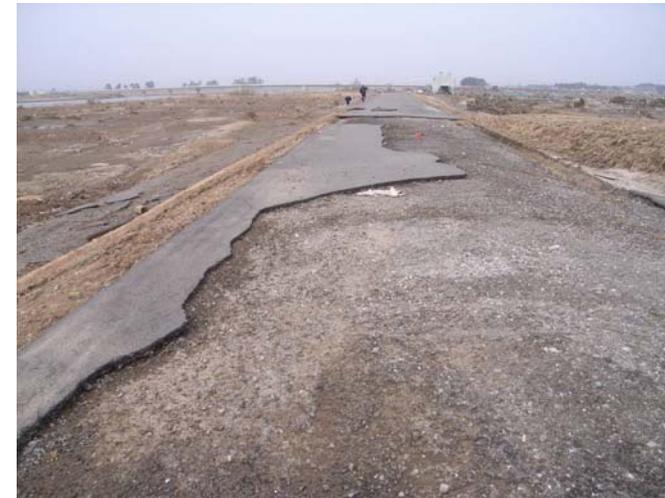
◆天端アスファルトが剥離し川側へ流送（上写真と併せて、堤内側から川側への越水が卓越か？）

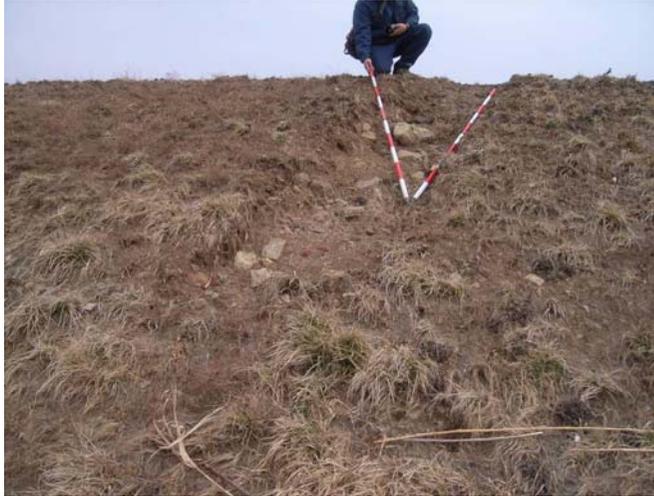
③ L-3 地点

◆川側のり面：植生が法尻方向に倒伏→堤内側からの越水：のり肩部のガリ状侵食は上流側に向かって斜め→流れではなく、越水時に流下物の擦れによる損傷の可能性あり

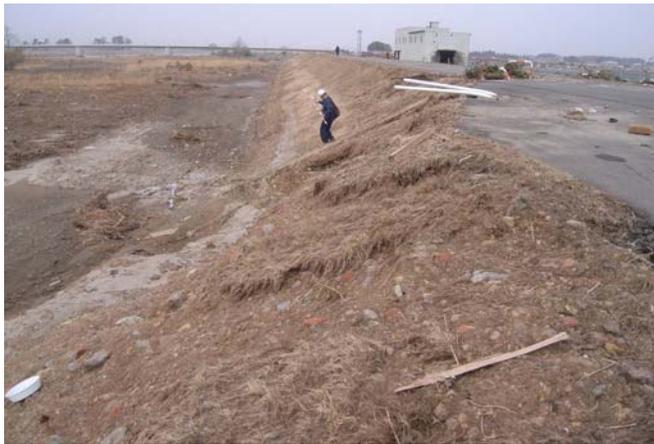
◆坂路上流のり面では他に比べて損傷が著しかった

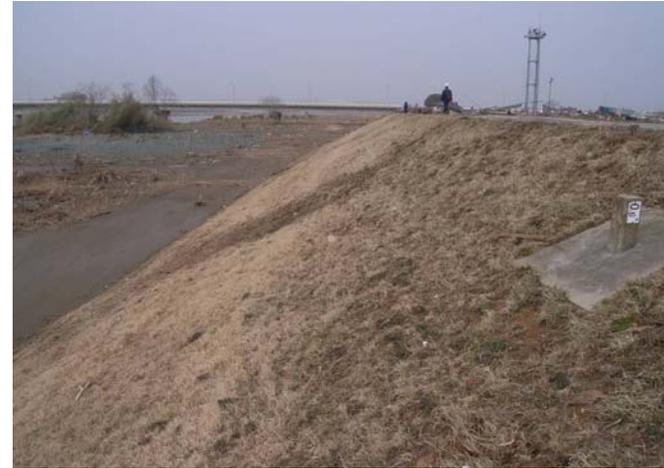
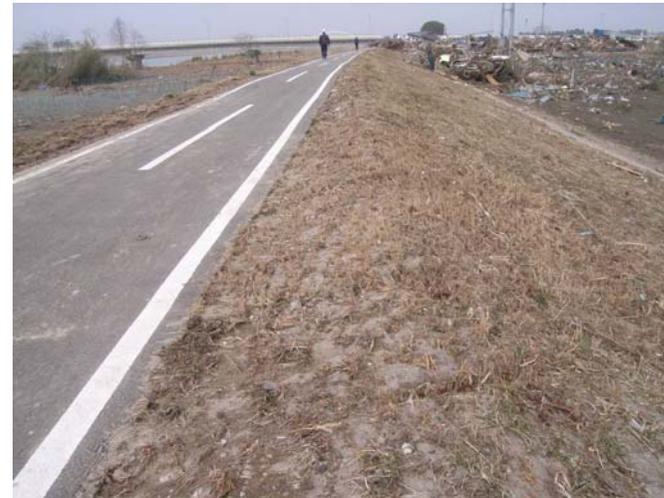
◆川側

◆堤内側

◆両のり面とも坂路より上流では特段の損傷は認められなかった

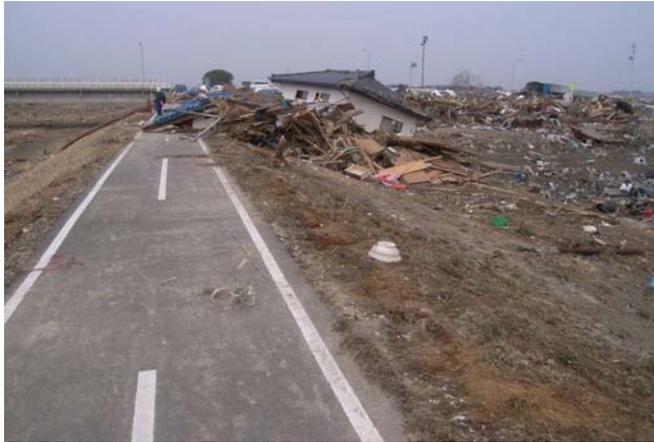
④ L-4 地点

◆堤内側の津波遡上が橋梁に繋がる道路盛土に阻まれて、川側に越水。その際に流送物が堤防に乗り上げる。のり肩には乗り上げ・擦りによると思われる植生の損傷あり

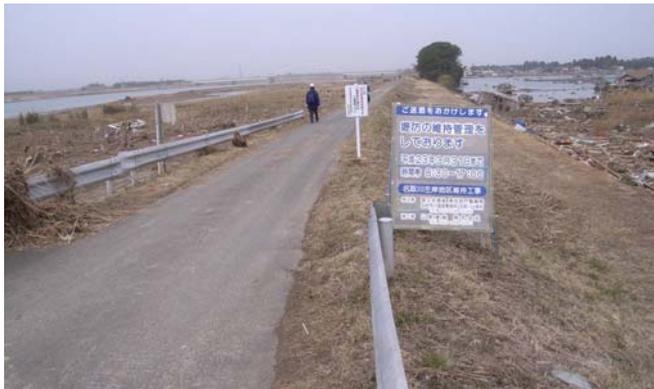
⑤ L-5 地点

◆道路盛土上流では、川側から堤内側へ越流（写真左のガードレール上の痕跡）

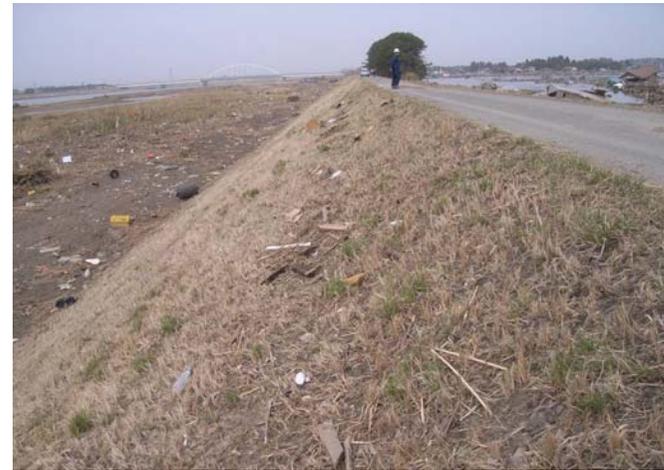
◆川側のり面：特段の損傷は認められない。

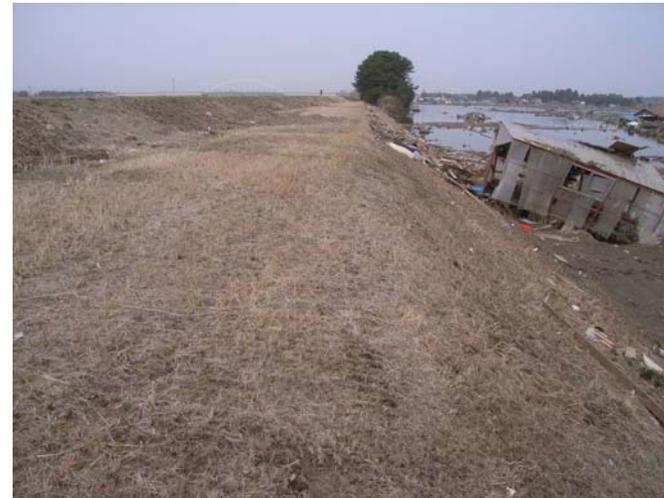
◆堤内側のり面：天端すぐ下ののり面には越水の痕跡あり。堤内側の痕跡水位は小段高さ程度（道路盛土下流に比べて低い）

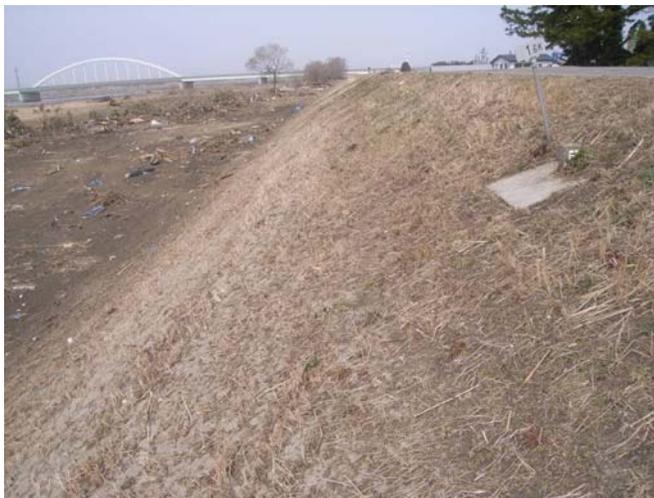
⑥ L-6 地点

◆川側のり面：特段の損傷は認められない。水位の痕跡も不明確

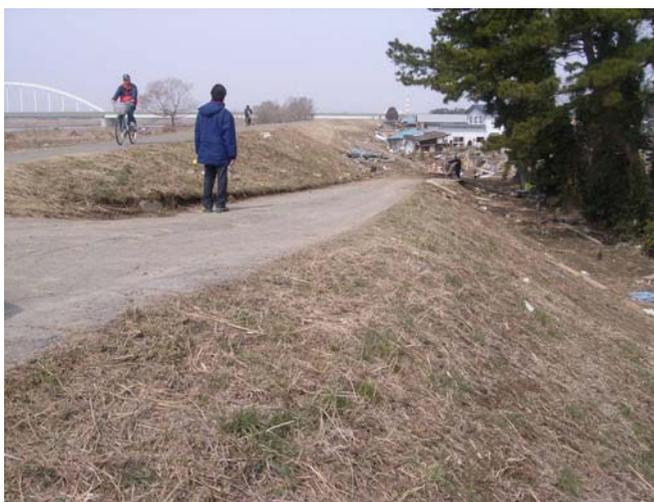
◆堤内側のり面：堤内側の痕跡水位は小段高さ程度

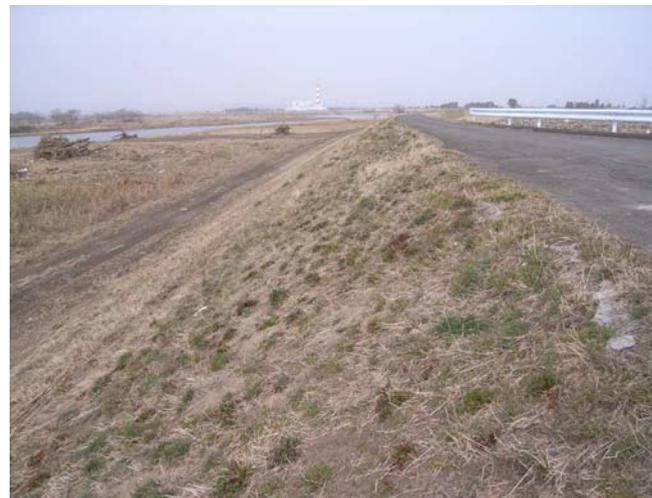
⑦ L-7 地点

◆川側のり面と天端：特段の損傷は認められない。水位の痕跡も不明確。また、越水の痕跡も見られなかった

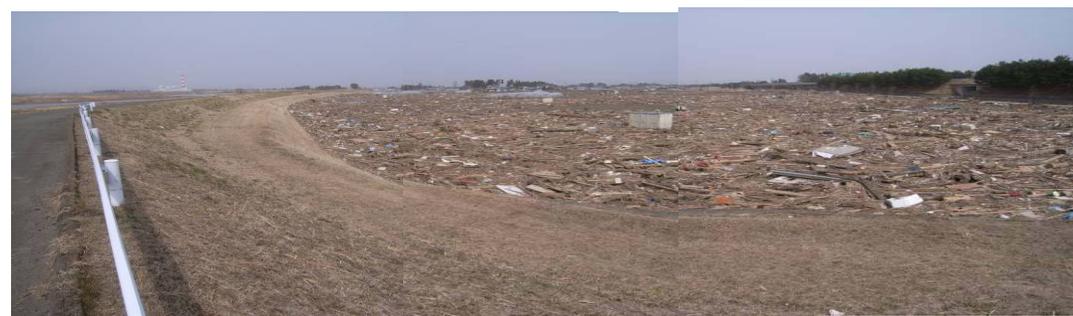
◆高速道路盛土の上流となる堤内側のり面：痕跡水位は小段より低い

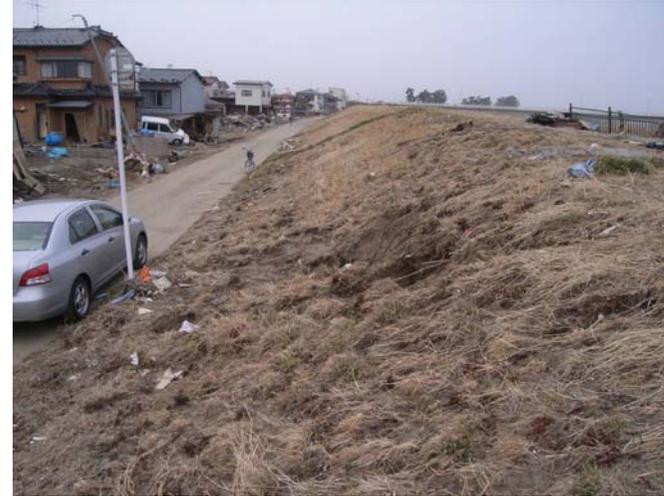
◆堤内側のり面：越水による植生の倒伏：家屋にも越水によると思われる損壊が見られる

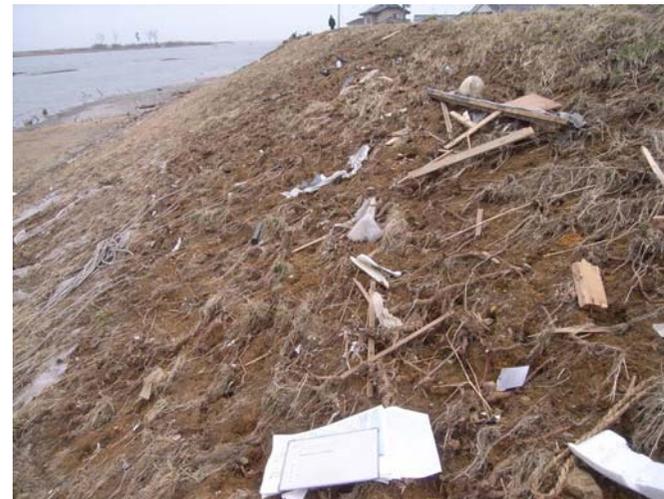
◆川側のり面：部分的に植生が剥離：根茎が露出する

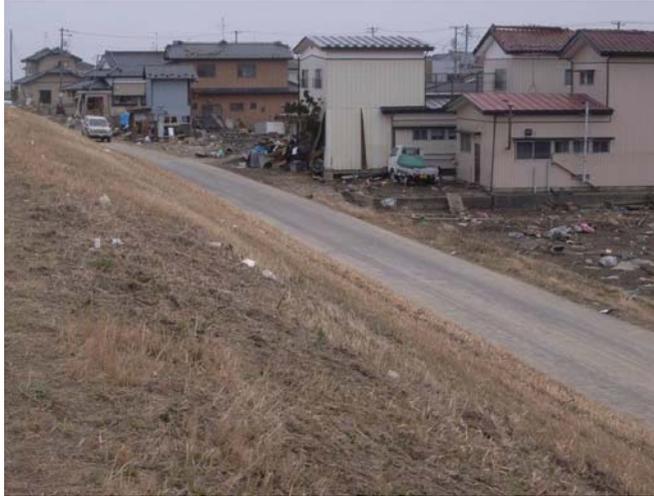
⑨ R-2 地点

◆堤内側のり面に越水を示す植生の倒伏は明瞭でない（越水があったとしても、水深はごく小さいと推定される）

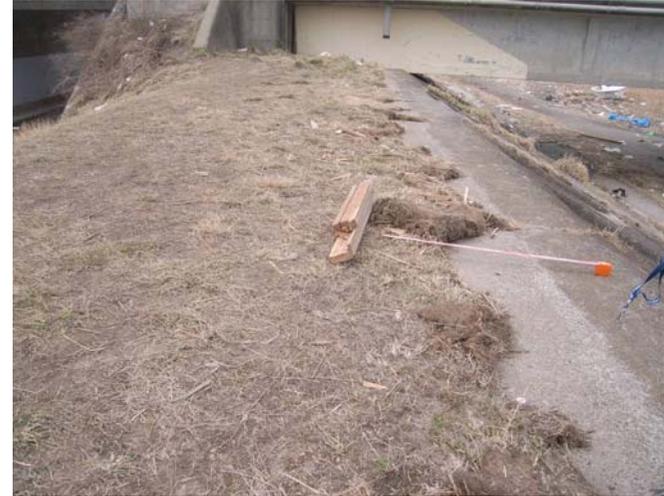
◆護岸天端部での植生のめくれ上がり：橋桁下端は堤防天端より低い。ほぼ堤防満杯で遡上した津波が端桁でせき上げられて越水したと推定される。

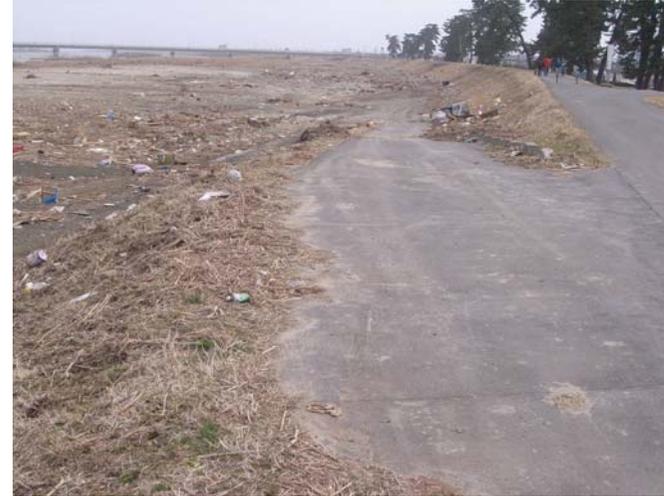
⑪ R-4 地点

◆川側はのり尻近傍に水位痕跡

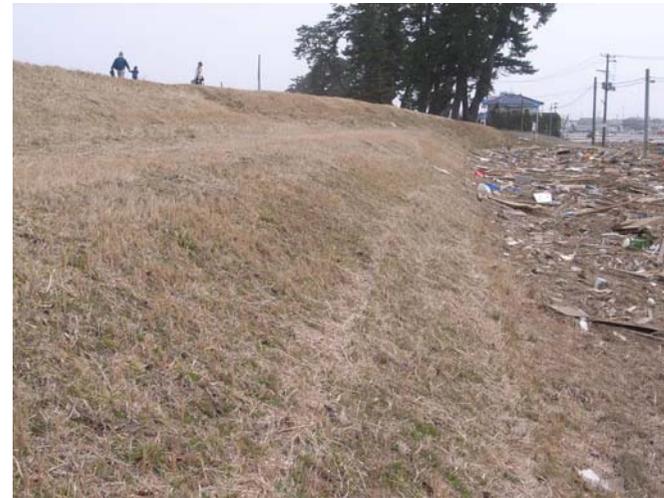
◆堤内側も同様

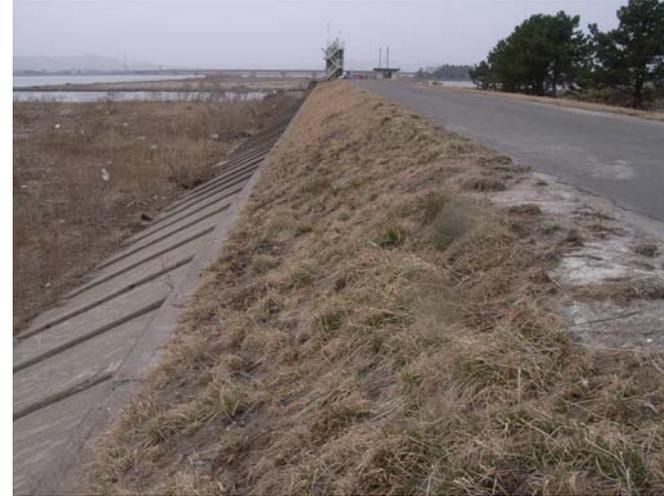
◆さらに上流：川側のり面には明確な痕跡なし：のり肩部の侵食から天端は冠水していたと推察される

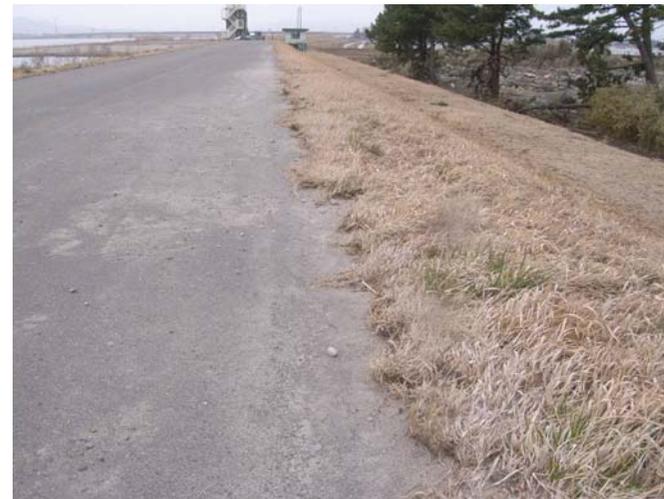
◆堤内側のり面で路面上の植生の捲れ→川側からの越水の痕跡

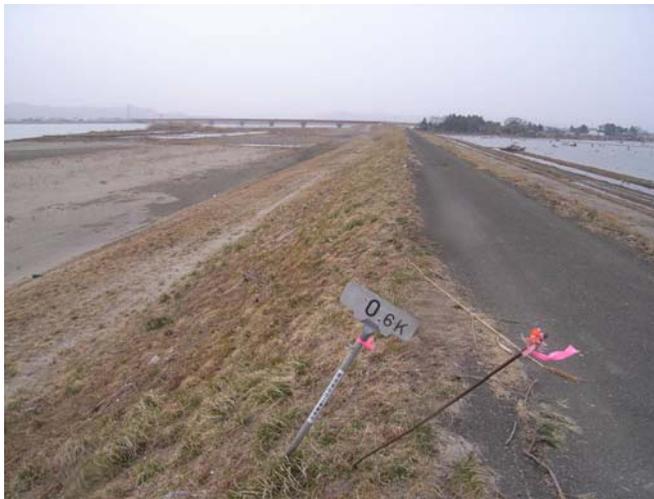
◆川側のり面：特段の損傷は見られなかった

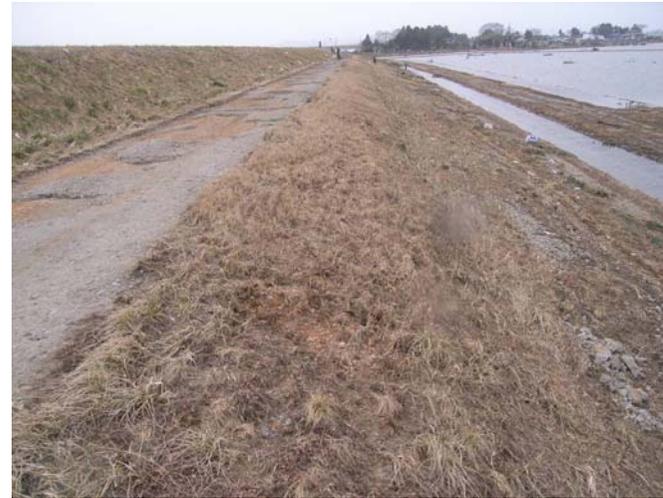
◆堤内側のり面には越水による植生の倒伏・侵食が見られた。小段の舗装が剥がれ、のり尻に流送・堆積する。

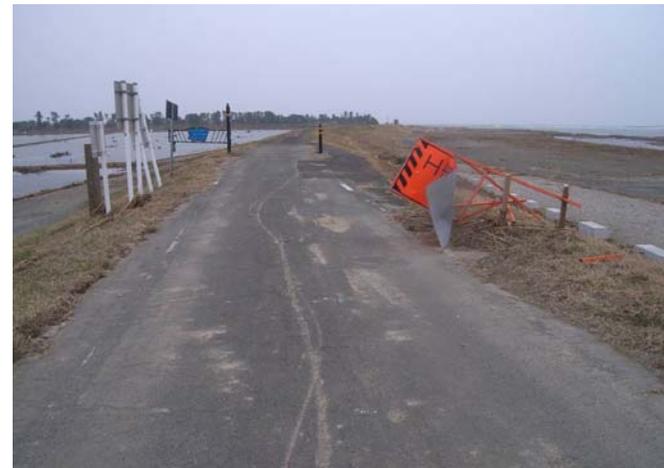
④ L-4 地点

◆工事看板の倒伏や杭への流送物の集積状況から川側（写真右）から越水と推定（天端から 20cm 程度の水位）

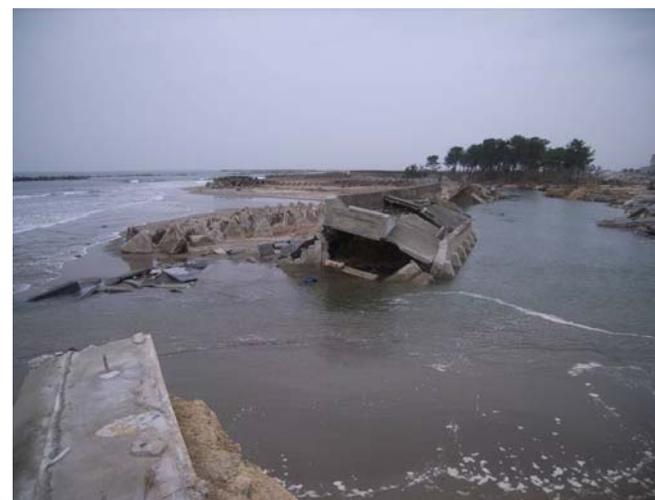
⑥ R-1 地点

◆河川堤防の隅角部での破堤

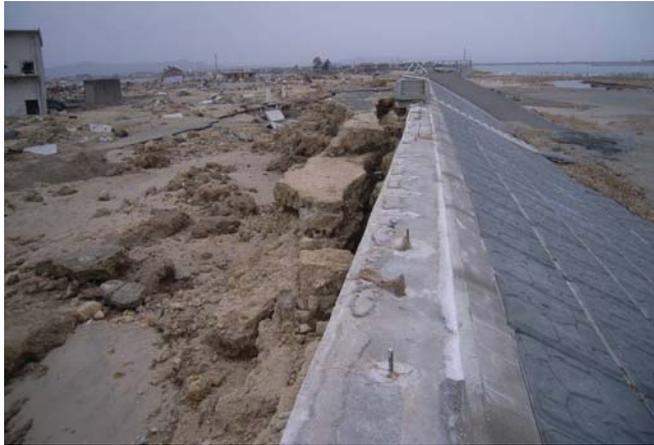
⑦ R-2 地点

◆越水による堤防の崩壊：のり肩のパラペットが流失：天端まで侵食が及ぶ

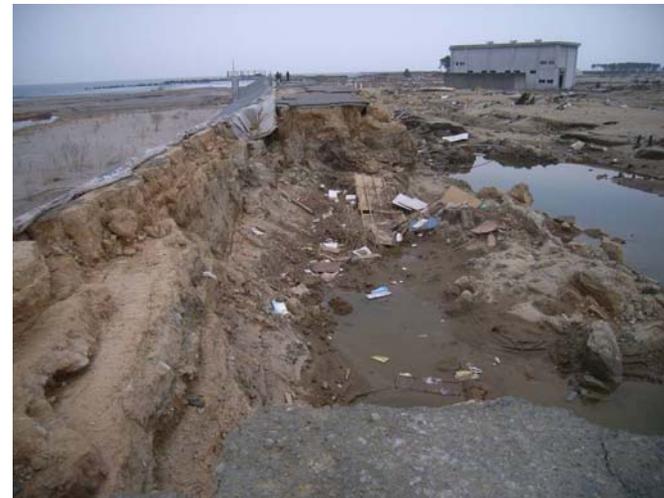
◆天端が完全に流失：深い落ち堀が形成

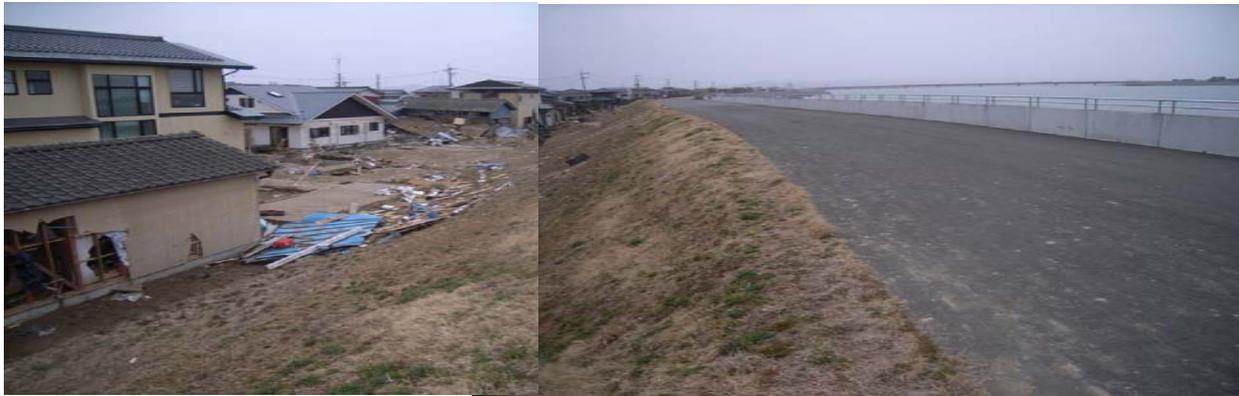
⑨ R-4 地点

◆さらに上流：パラペットの手すりに痕跡ほとんどなしのり面の侵食が軽微、落ち堀は見られない (R-2→R-3→R-4と越流による堤防の損壊の程度が徐々に小さくなる傾向が見られる)

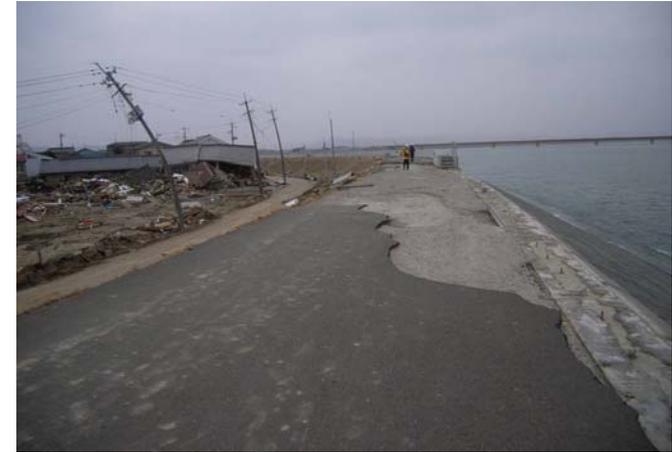
⑩ R-5 地点

◆再度、津波遡上を遮る形となる堤防区間：一連区間でパラペットが流失し、天端アスファルトも剥離・流失

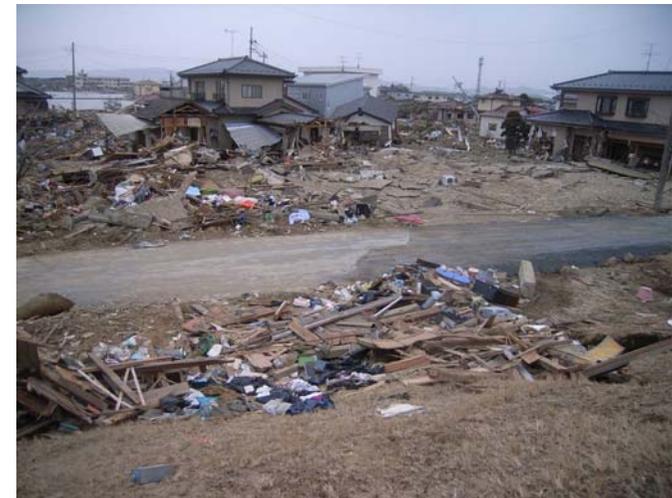
◆越流によると推定されるのり尻の侵食（落ち堀はアスファルト舗装で抑制された？）と家屋損壊

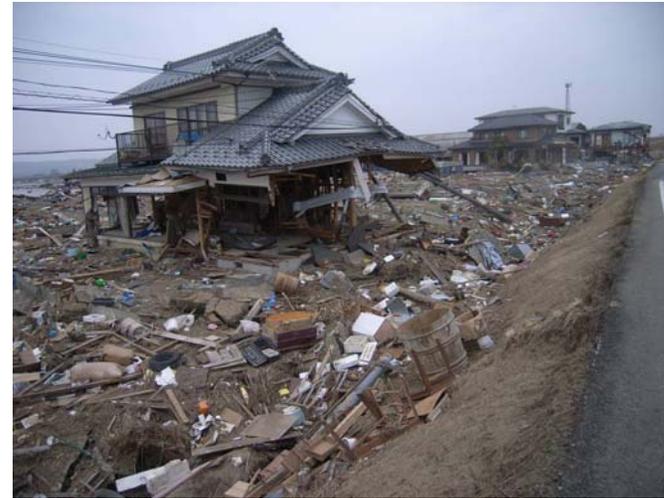
◆家屋の損壊状況

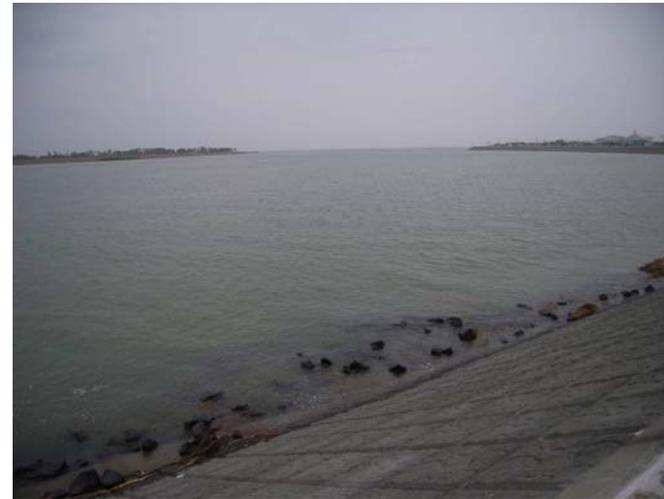
◆河口を望む。津波の作用により、のり尻に捨石が打ち上げられたと推定される。
