国土交通省国土技術政策総合研究所

独立行政法人建築研究所

平成 23 年東北地方太平洋沖地震による建築物被害第一次調査

茨城県・千葉県境周辺における液状化等の被害（速報）

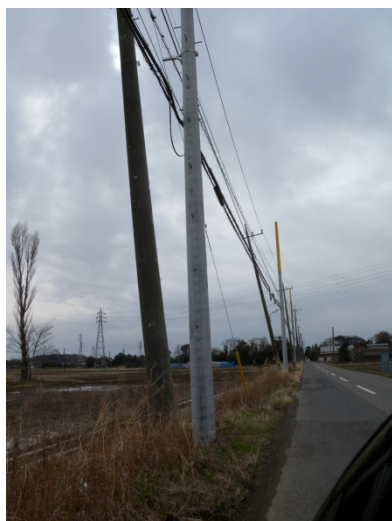
これらのほか、栄町のHP ([http://www.town.sakae.chiba.jp/kurashi/iza/saigai\\_taisaku.html](http://www.town.sakae.chiba.jp/kurashi/iza/saigai_taisaku.html))では、出津地区における液状化に伴う電柱の傾斜が報告されている。当該地区の調査はできなかったが、周辺の県道68号沿いにおいて、電柱の傾斜、路盤の亀裂等を確認した(写真1、写真2)。また、瓦の落下被害も散見された。

写真1 電柱の傾斜(復旧中)

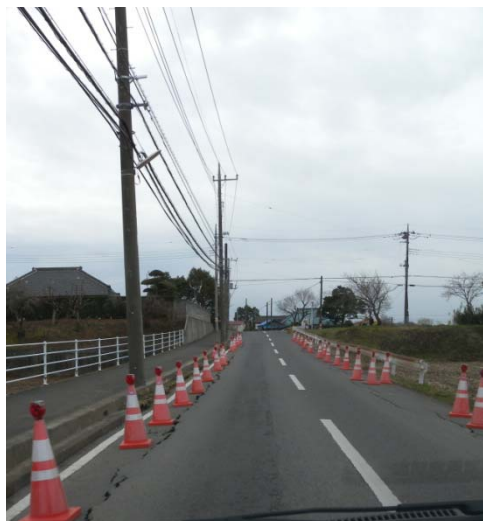
写真2 路盤の亀裂

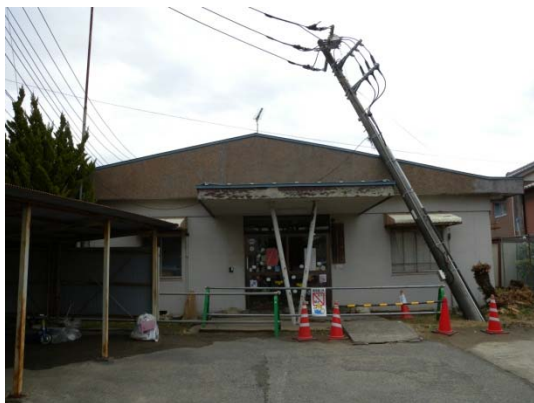
地盤の液状化によると見られる噴砂や、それに伴う建築物の沈下、傾斜等の被害が発生していた。平面15m×30m程度の保健センターは全体に20cm程度沈下していた。周囲の電柱に沈み・

傾斜が見られ、電柱が建物に寄りかかる状態で、「危険」と判定されていた。(写真3、写真4)。

写真3 保健センター入口付近の状況

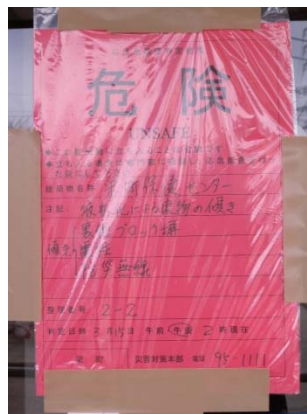
写真4 応急危険度判定結果

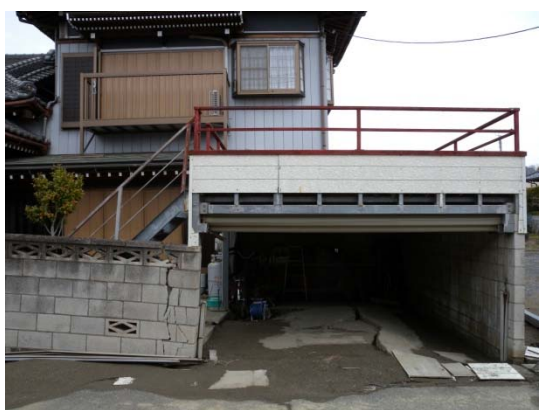
保健センターに隣接する民家2棟では沈下による傾斜や土間コンクリートの破損(盤ぶくれ)、ブロック塀の段差の被害(写真5、写真6)、近接する公園では地割れ等の変状が見られた。

写真5 周囲の住宅被害(土間コンクリート破損)

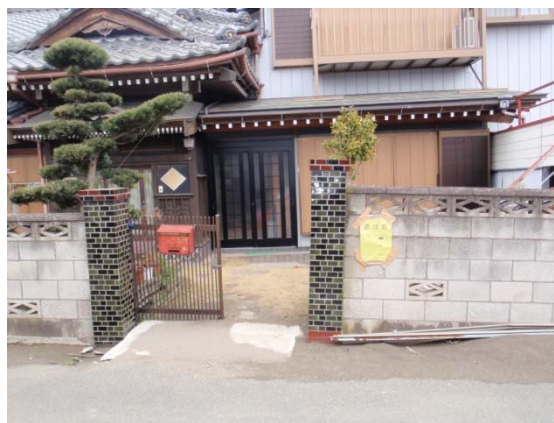
写真6 ブロック塀の段差

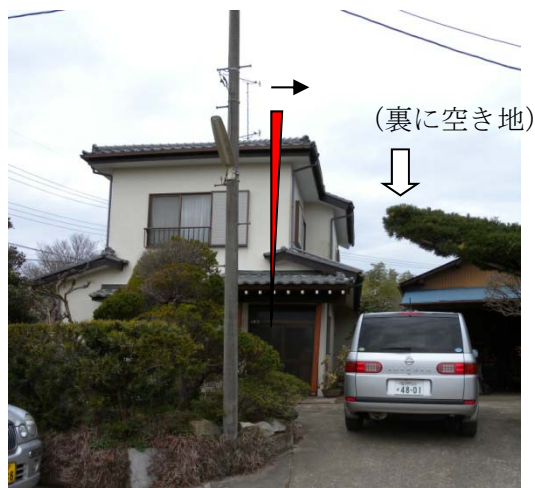
前新田地区のうち、長門川に近接する堤防沿いの一角で、戸建て住宅約20棟が建設されている区域において、堤防頂部の路面の地割れ・陥没や地盤の液状化によると見られる噴砂、それに伴う建築物の沈下、傾斜等の被害が発生していた。調査した住宅では、約10cm～20cmの沈下や地盤の水平移動に伴うと思われる、基礎周辺の地盤上の補強板の約15cm～20cmの離間、地割れなどが見られた(写真7～写真9、赤の△と矢印は傾斜方向(以下同じ))。他にも、同一敷地内の木造の物置では、緊結されていない柱脚部が引き抜け、20cm以上移動していた(写真10)。

写真7 傾斜 4/100 程度の建築物

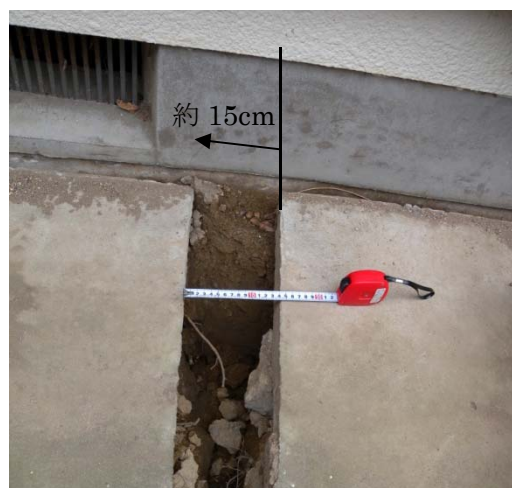
写真8 離間 (基礎は外観上ひび割れ等なし)

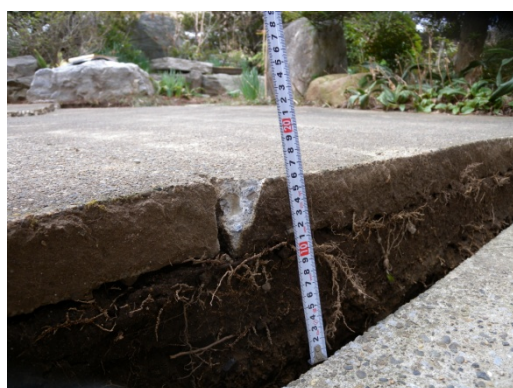
写真9 入口付近の沈下

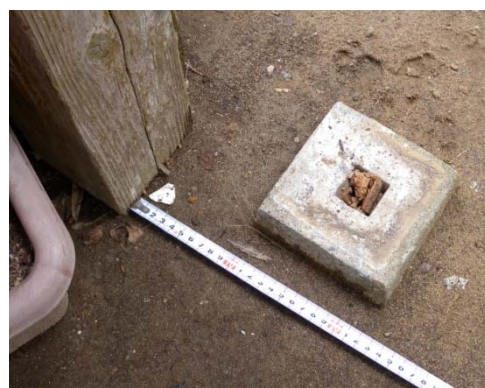
写真10 物置柱脚の移動

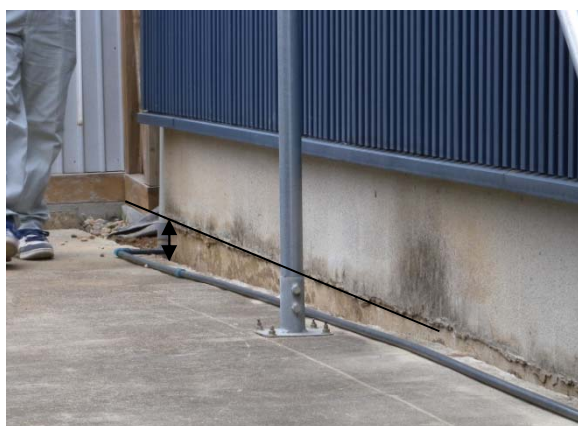
また、隣棟は築2年程度で、小口径の杭と見られる支持部材を用いた基礎(支持層深さは不明)を採用した住宅であり、地盤沈下にともない、小口径の杭頭が確認できる状態となっていた。(写真11、写真12)。

写真 1 1 敷地の沈下（端部で最大約 13cm）

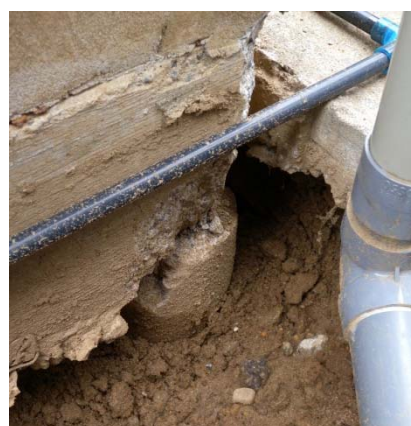
写真 1 2 建物角部の支持構造物

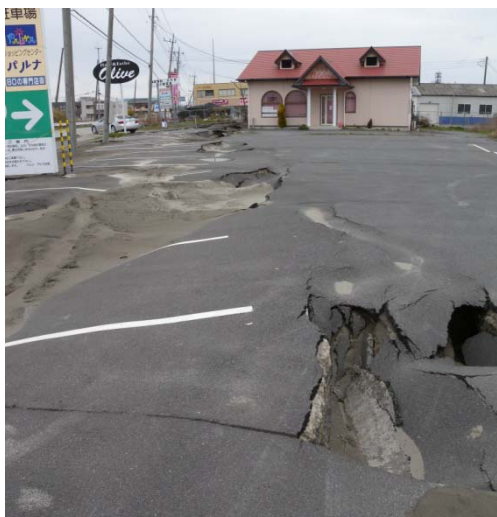
国道 51 号とその東側の横利根川を挟む約 500m 四方の区域において、大規模・広範囲な被害が発生していた。被害の激しい域内の県道 11 号が通行止めとなり、通り沿いを中心として、地盤の液状化に伴う噴砂や、それによると見られる路面の大きな隆起、激しい地割れが見られた（写真 1 3）。地盤の移動量は、沈下で最大 40cm 程度、水平移動は最大 1m 程度であった。また、地盤変状の影響による建築物の沈下・傾斜被害が多く見られた（写真 1 4～写真 1 8）。

写真 1 3 駐車場路面の変状 (左側が県道 11 号)

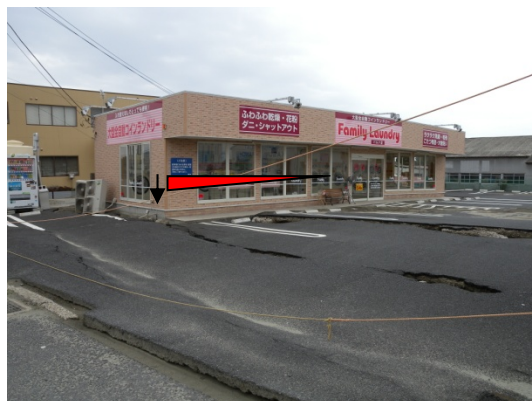
写真 1 4 片側が不同沈下した建築物 (同)

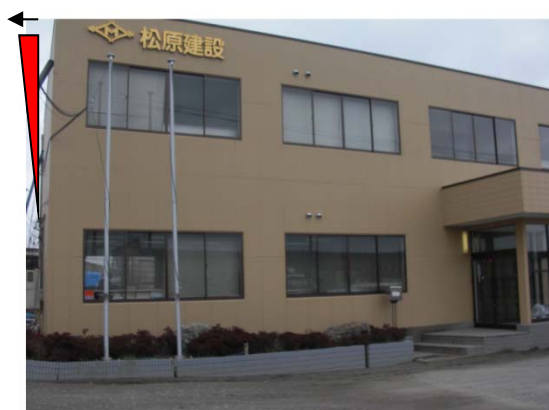
写真 1 5<sup>†)</sup> 沈下・傾斜した事務所ビル (同)  
(長辺方向 5.6/100、短辺方向 1.2/100)

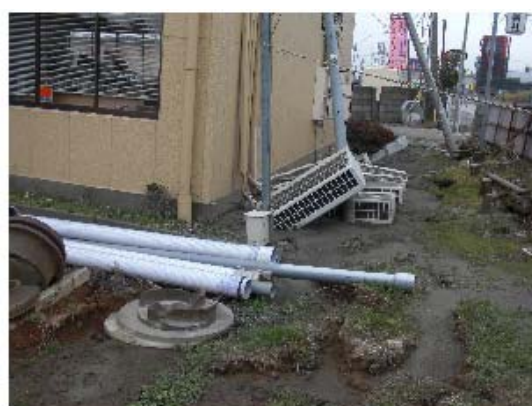
写真 1 6<sup>†)</sup> 写真 1 5 の周囲の変状  
(右側が県道 11 号)

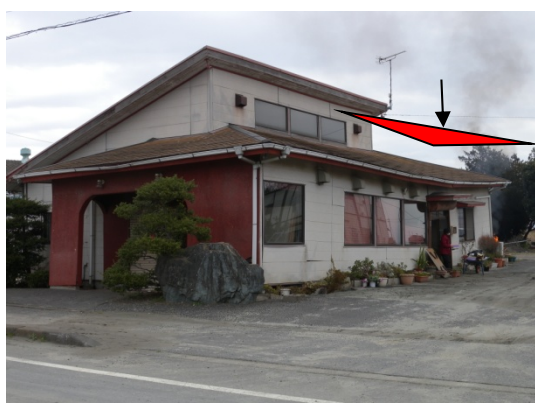
写真 1 7<sup>†)</sup> 中央が不同沈下した建築物  
(手前側が県道 11 号)

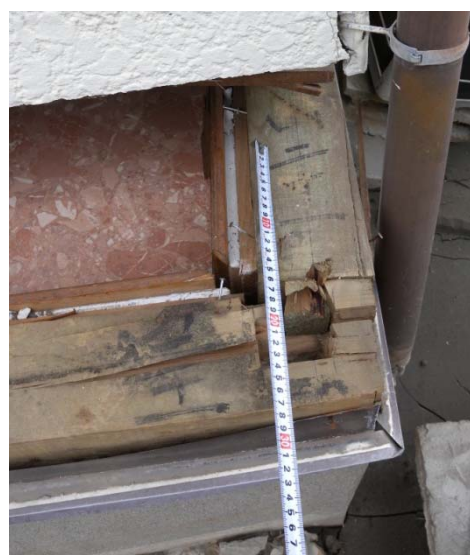
写真 1 8 約 25cm のずれを生じた土台  
(手前側が県道 11 号)

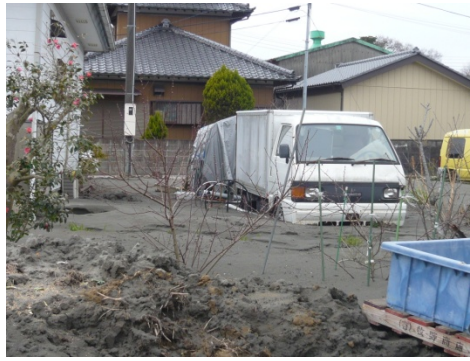
さらに、周辺の住宅では、自家用車のタイヤの高さの半分程度まで土砂で埋まっており、液状化による噴砂量がかなり多かったと判断される（写真 1 9）。

写真 1 9 タイヤの半分程度を埋める土砂

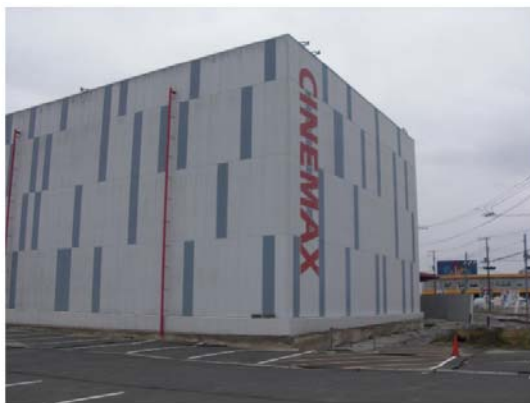
また、県道 11 号沿いには大規模な商業施設があり、建物周辺の歩道の仕上げ（インターロッキングブロック）が大きく被害を受け、散乱していた（写真 2 0、写真 2 1）。周囲の地盤は、40cm 程度沈下していたが、施設自体の沈下は軽微であり、傾斜は長辺方向で約 0.7/100 であった。地盤の沈下によって周囲に生じた地割れの隙間から目視したところ、建築物の基礎形式は、杭基礎であることが確認された（写真 2 2、写真 2 3）。杭仕様等は、以下のとおりと推測される。

写真 2 0<sup>†</sup> 建築物外観

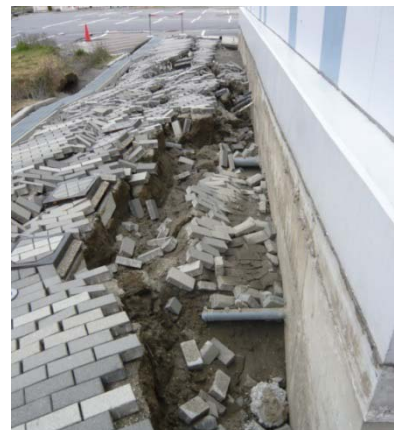
写真 2 1 建築物周囲地盤の状況

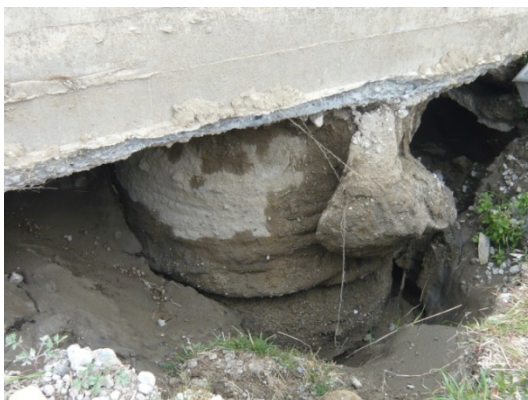
- ・杭の種類：既製コンクリート杭（PHC）
- ・杭周固定液：有り
- ・杭周固定液の外径：約 900mm（杭径：700～800mm 程度であると想定される。）

写真 2 2<sup>†</sup> 杭頭部の露出状況

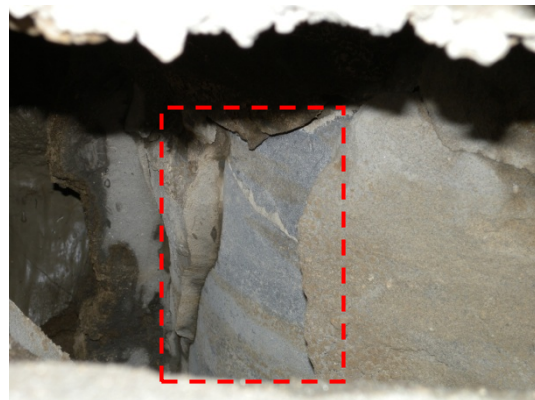
写真 2 3<sup>†</sup> 杭周固定液の内部

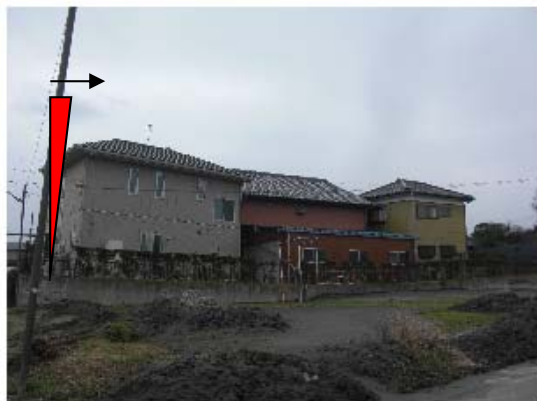
県道 11 号の周囲の宅地でも、地盤の液状化による噴砂が道路や敷地の随所で見られた。特に傾斜が大きい住宅（写真 2 4 の一番左：築 4 年）は、盛土が行われていることが住民へのヒアリングにより確認された。傾斜角は、5.0/100 であり、噴砂とともに、隣接する倉庫の方向（及び、住民によれば、背面の擁壁側の方向）に傾斜していた（写真 2 5）。2 棟が近接し、荷重が集中した部分で液状化が発生し、その方向に傾斜しているものと考えられる。

写真 2 4<sup>†</sup> 建物外観（左端が大きく傾斜した住宅）

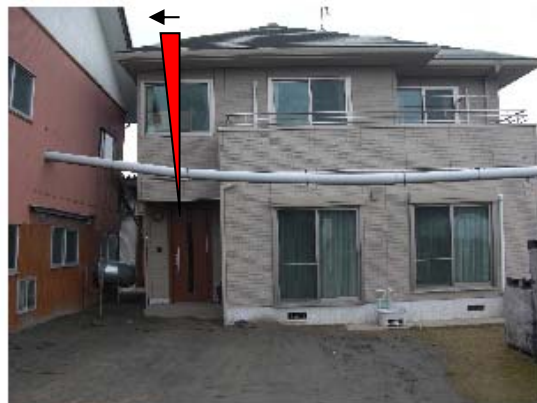
建物背面の擁壁の高さは 1m 程度であったことから、盛土高さも同程度と想定される。

写真 2 5<sup>†</sup> 傾斜した住宅

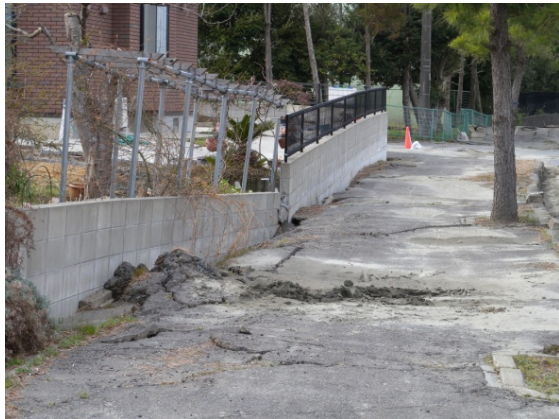
日の出地区は、潮来市南部の常陸利根川に面した区域である。当該区域のうち、川に近い約 200m 四方の一角において、大規模な被害が発生していた。地盤の液状化に伴う噴砂、埋設物の浮き上がり、電柱の沈下や傾斜などが、道路や敷地の随所で見られた（写真 2 7、写真 2 8）。道路に面した多くの建築物が、前面歩道より約 20cm～30cm の沈下を生じていた（写真 2 9、写真 3 0）。噴砂により隠された部分も多かったが、外観より目視した範囲では、基礎に割れや段差等は生じていなかった（写真 3 1、写真 3 2）。

写真27 歩道部分の沈下に伴う塀の被害

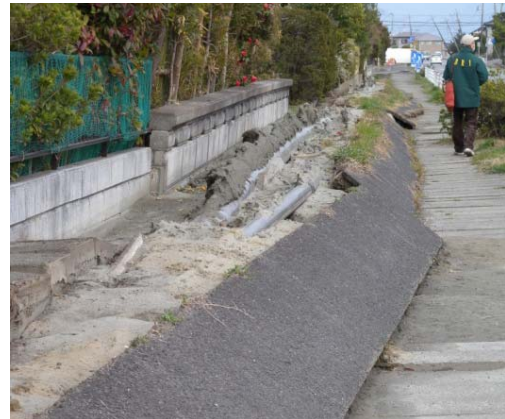
写真28 歩道脇の埋設配管の浮き上がり

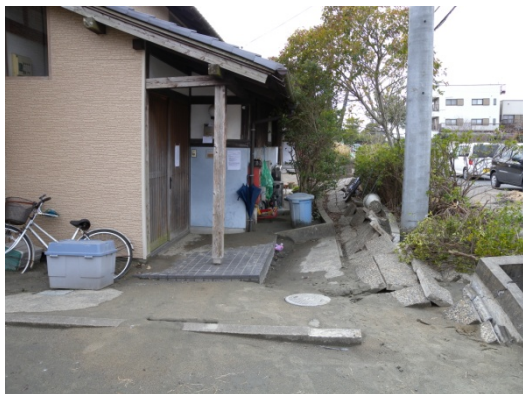
写真29 住宅玄関付近の沈下

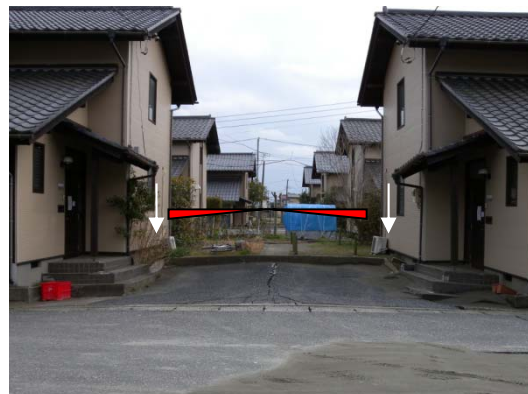
写真30 空地を挟んだ2棟の沈下

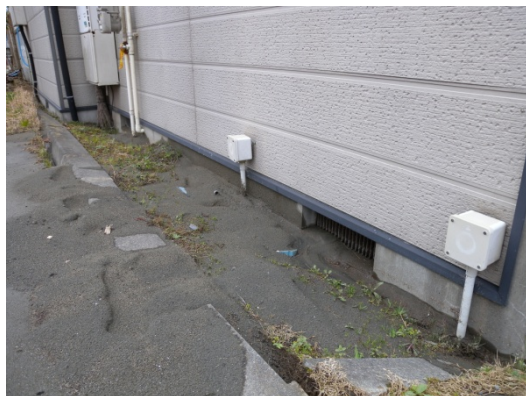
写真31 基礎部分の外観（1）

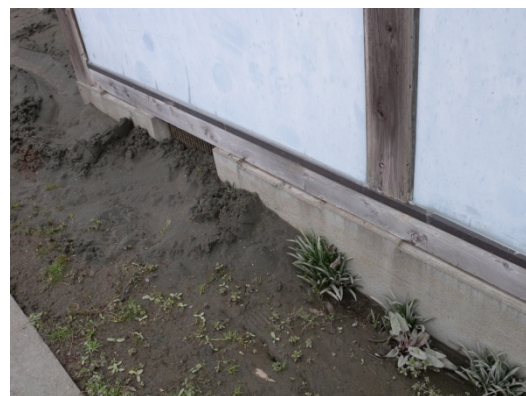
写真32 基礎部分の外観（2）

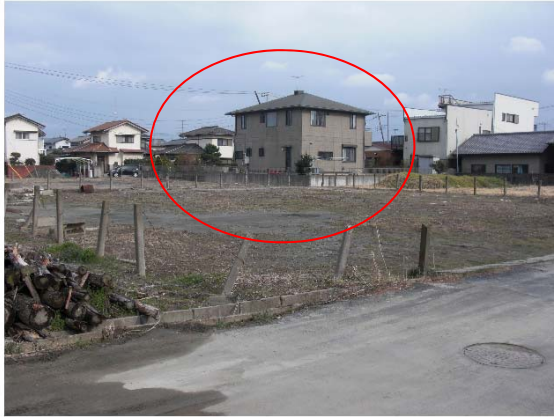
なお、日の出区6丁目集会所付近に建つ住宅のうち、周囲は液状化による変状が確認されたにもかかわらず、外観からは変状などの被害が確認されなかった住宅があった（写真33）。その住宅は、1m程度盛土され周囲を擁壁で囲まれていた。盛土の押さえ効果により、この住宅の敷地内については液状化が発生しなかった可能性がある。手前の更地には、液状化の痕が散見された（写真34）。

写真 3 3<sup>†)</sup> 液状化の発生していない住宅

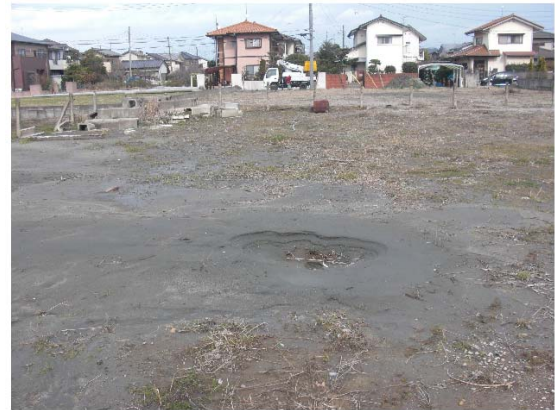
写真 3 4<sup>†)</sup> 周囲の噴砂の状況

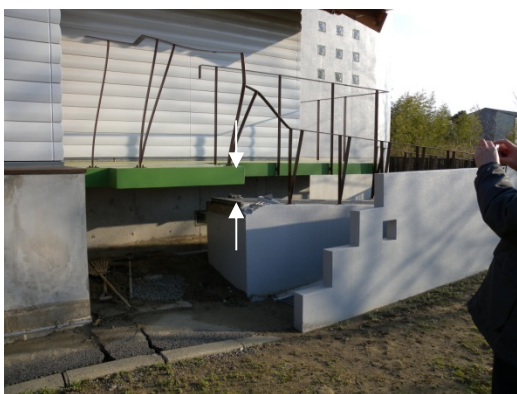
神栖市役所の北東約 3km に位置する横瀬小学校の南側の建築物で、周囲に液状化に伴う噴砂が見られ、地盤の沈下によって外周で約 15cm、外側スロープ部分で最大 40cm 程度の段差を生じていた（写真 3 5、写真 3 6）。建築物本体は杭基礎であり、隣接する戸建て住宅部分等、周囲のその他の構造物は直接基礎のため、接続された部分に不同沈下に伴う障害（壁パネルの変形、ずれ及び扉の開閉の支障）が生じたとのことであった。

写真 3 5 スロープ部の段差

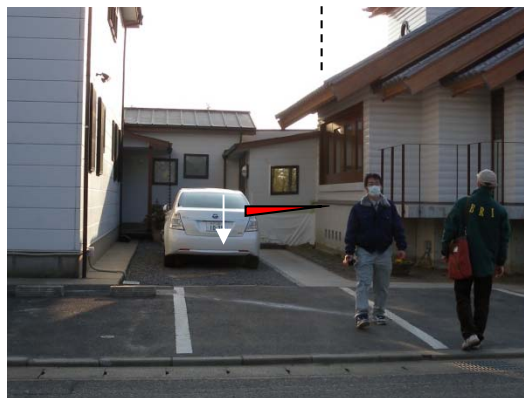
写真 3 6 接続部分の損傷及び駐車場

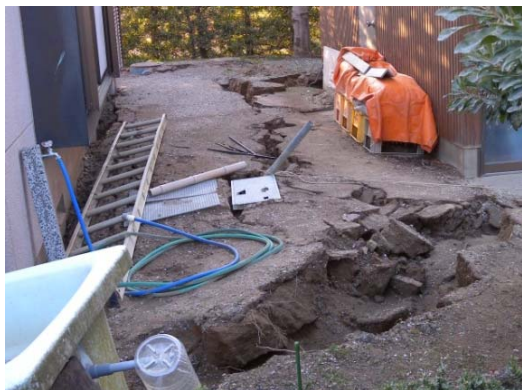
神栖市の西部、外浪逆浦に近い約 300m 四方の区域において、地盤の液状化に伴う噴砂、埋設物の浮き上がり、路面の段差、電柱の傾斜等の被害が発生していた。敷地内に激しい地割れを生じ、周囲地盤より 15cm 程度の沈下、30cm 程度の離間を生じている建築物もあった。外観上は基礎部分にひび割れや亀裂などは見られなかった（写真 3 7、写真 3 8）。

写真 3 7 敷地内の地割れ

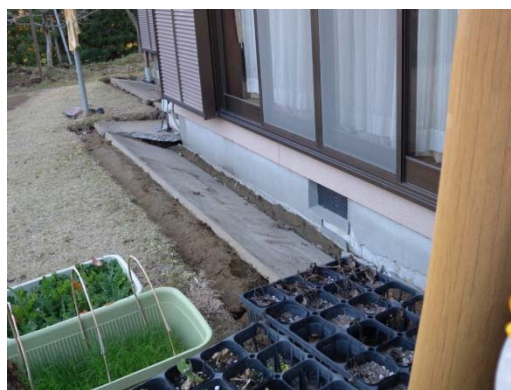
写真 3 8 基礎部分外観

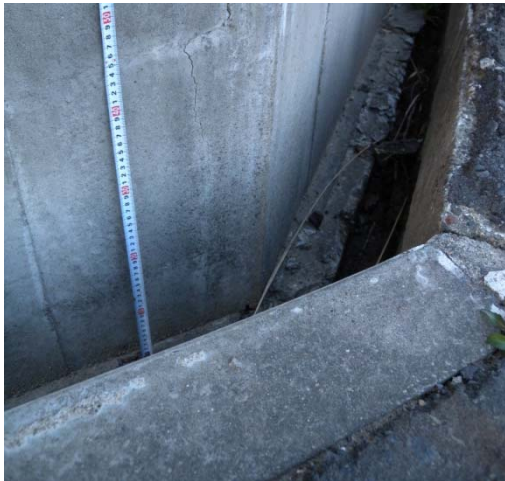
神栖市の西部、国道 124 号線沿いの約 500m 四方の区域において、地盤の液状化に伴う噴砂、路面の隆起、敷地地盤の沈下に伴う段差等の被害が広域に生じていた。中央のやや広い通り沿いでは、歩道の隆起あるいは建築物敷地地盤の沈下によって、25cm～30cm 程度の段差を生じていたほか、建物周辺の側溝にも被害が確認された。（写真 3 9～写真 4 1）。また、建築物は沈下せず、周囲地盤が 15cm 程度沈下したものもあった。隣接する地区のほぼ同様の仕様と見られる歩道の下部は暗渠状の水路になっており、浮き上がり等による被害を受けていたと考えられることから（写真 4 2）、前面道路と建築物敷地との段差の要因として、このような道路の構造の影響も考えられる。

写真 3 9 外周部塀と前面道路との段差

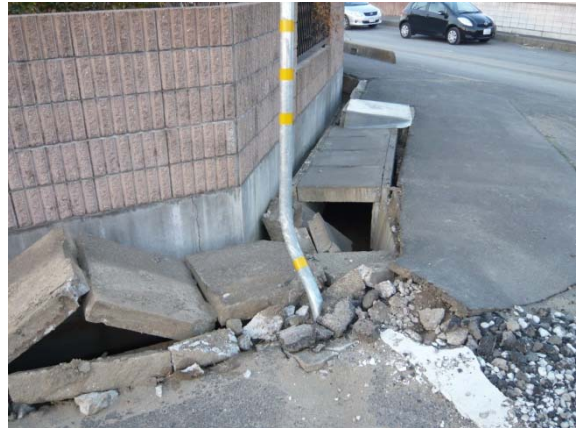
写真 4 0 側溝の被害

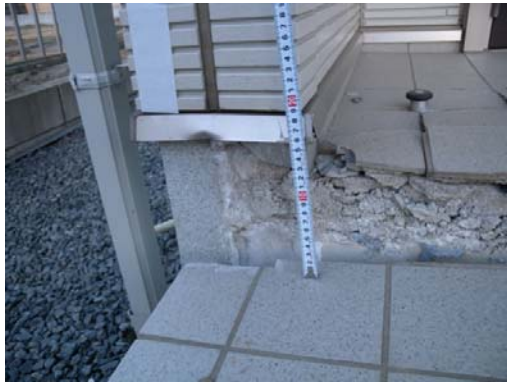
写真 4 1 建築物入口付近の段差

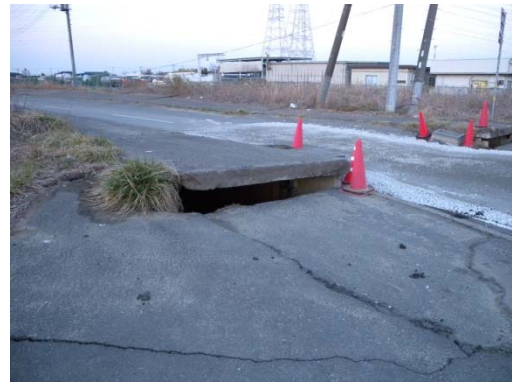
写真 4 2 周辺歩道部分の被害(段差約 40cm)
