平成23年4月1日

国土交通省国土技術政策総合研究所

独立行政法人建築研究所

平成 23 年東北地方太平洋沖地震による建築物被害第 1 次調査  
那須町、矢板市、須賀川市などにおける木造を中心とした建築物被害（速報）

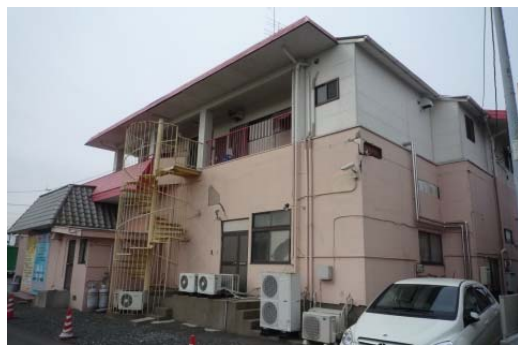
茨城県下妻市内では、屋根瓦（特に棟瓦）の被害が散見された。また茨城県筑西市でも、屋根瓦（特に棟瓦）の被害が散見され、下妻市より多少多かった。筑西市女川付近で鉄骨造建築物が大きく損壊していた（写真1）。東北自動車道上河内SA以北では、屋根瓦（特に棟瓦）の被害が散見された。

写真 1 筑西市女川で見られた S 造の被害

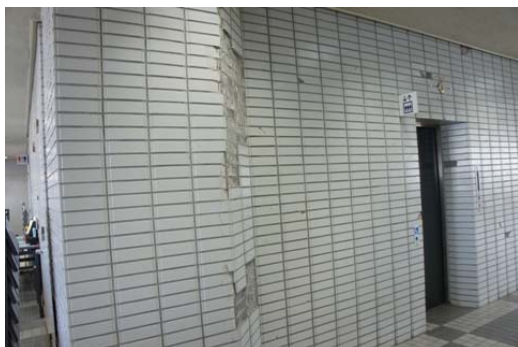
昭和59年建築のRC造である役場庁舎（写真2）は、内装タイルの剥落（写真3）のほか、2階部分では一部に鉄筋が露出した構造躯体の破損（写真4）も見られた。

写真3 庁舎の内装タイルの剥落

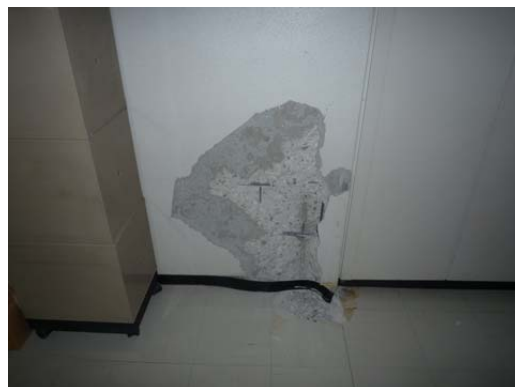
写真4 庁舎の構造躯体の損傷

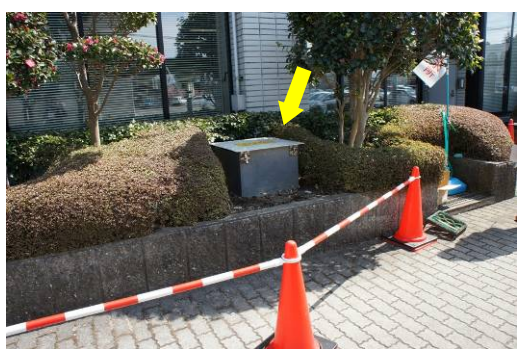
震度計（震度6弱）は役場庁舎の西に隣接して設置されていたが、50cm程度地盤面から盛り土した植え込みの中にあつた（写真5）。

写真5 那須町震度計設置状況

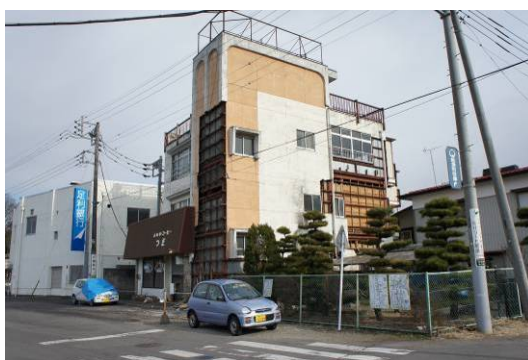
町役場周辺の鉄骨造建物で外壁の脱落が数棟認められた（例えば、写真6）。また、石造りの蔵が大きく損壊（写真7）していた。石造りの外壁を有する旧郵便局庁舎の外壁が剥落した（写真8）部位から柱材及び土台の生物劣化（写真9）が確認された。

写真6 鉄骨造の被害

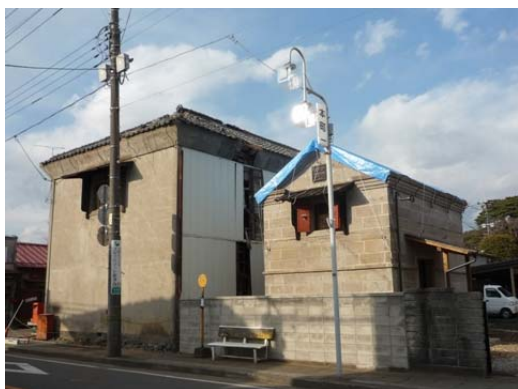
写真7 石倉の被害

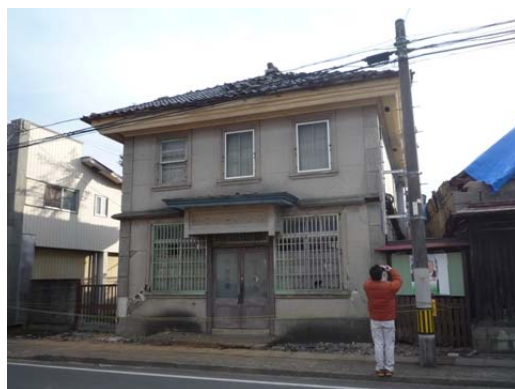
写真8 旧郵便局庁舎の被害

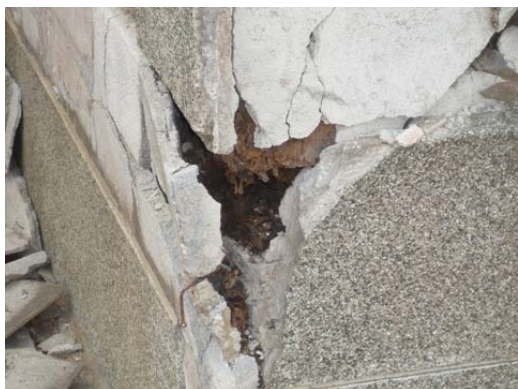
写真9 写真8柱脚部の生物劣化

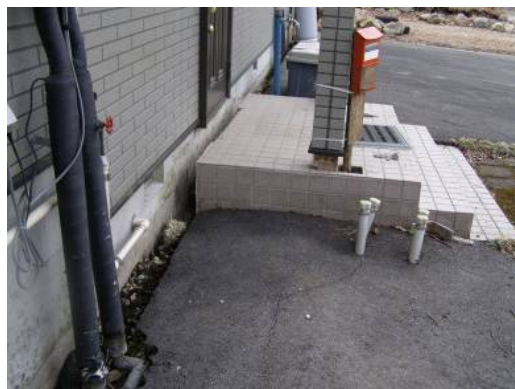
被害としては、敷地の傾斜や盛り土部分の地盤変状が原因と推測される建築物の被害（写真10）やウッドデッキの損壊や移動（写真11）、外構（低い石積み擁壁）の石の崩落（写真12）が多かったが、地震入力による構造躯体の振動的被害が支配的と考えられる木造住宅も認められた（写真13）。被害の大きい建物の柱脚接合部金物には山形プレート、筋かい端部には短冊金物が設置（写真14）されていることが確認された。その他の被害としては、基礎のひび割れ（写真15）、外壁仕上げ材（サイディング及びモルタル）のひび割れと剥落（写真16）や窓ガラスの割れ（写真17）、軒裏天井の落下（写真18）などが確認された。

写真10 那須町豊原乙の別荘地の地盤変状

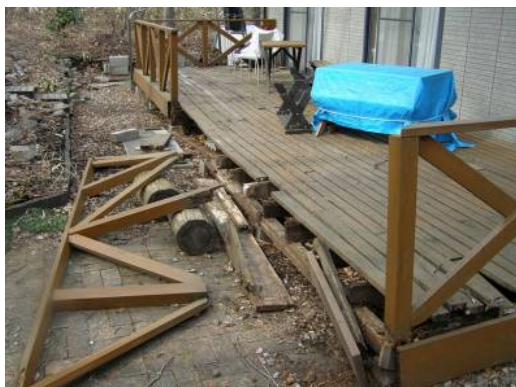
写真 11 ウッドデッキの損壊（豊原乙地区）

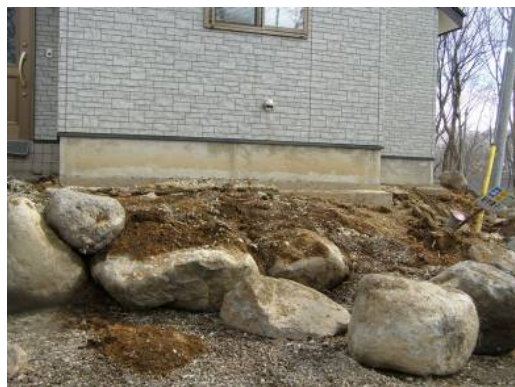
写真 12 外構の石の崩壊（豊原乙地区）

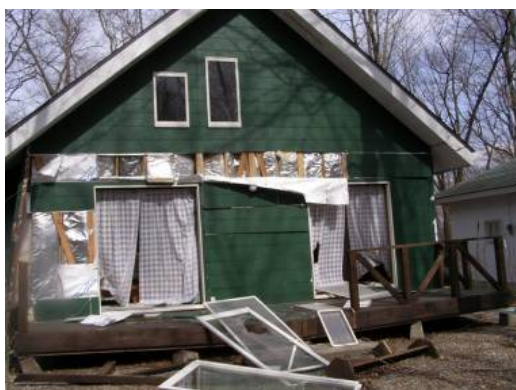
写真 13 大きく損壊した建物（豊原乙地区）

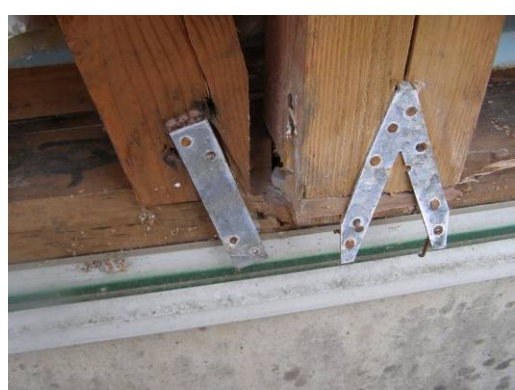
写真 14 写真 13 の柱脚及び筋かい端部

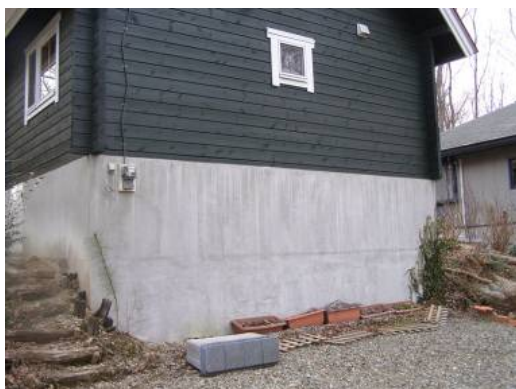
写真 15 高基礎部分のひび割れ(豊原乙地区)

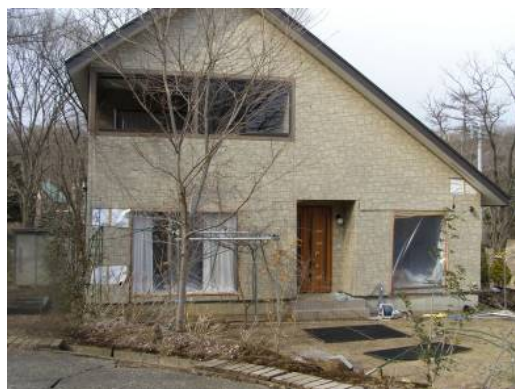
写真 16 サイディングの剥落（豊原乙地区）

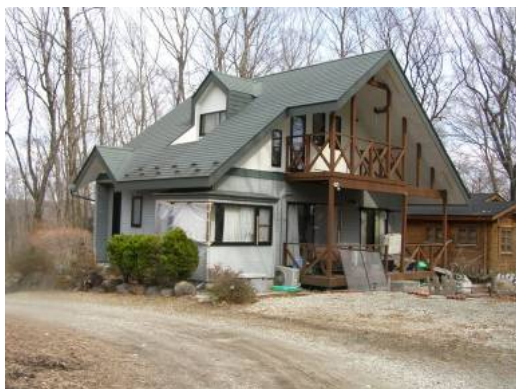
写真 17 窓ガラスの割れ（豊原乙地区）

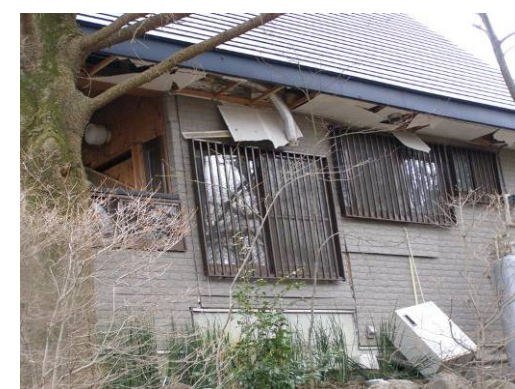
写真 18 軒裏天井の落下（豊原乙地区）

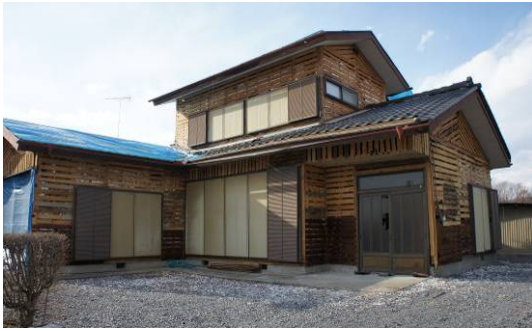
西大久保地区富岡において、1階外壁の大部分が剥落している住宅が数棟認められた（例えば、写真 19、写真 20）。また、地盤変状により大きく損壊している住宅（写真 21）も認められた。外壁が剥落した住宅の接合部仕様を確認すると、柱・横架材端部、筋かい端部ともにかすがい 2 本のみで固定されている状況であった（写真 22）。

写真 19 住宅の外壁の剥落（西大久保地区）

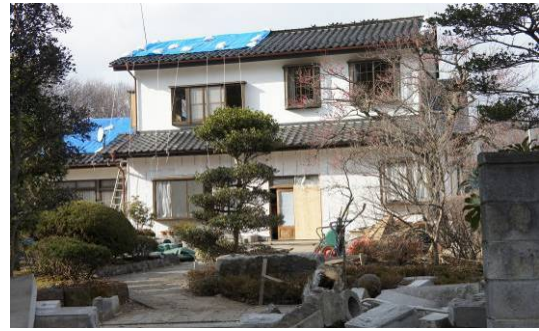
写真 20 住宅の外壁の剥落（西大久保地区）

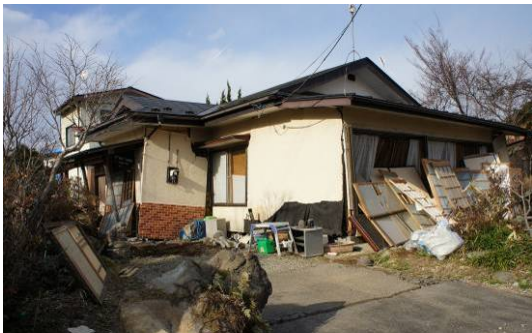
写真 21 地盤変状に伴う住宅被害  
（西大久保地区）

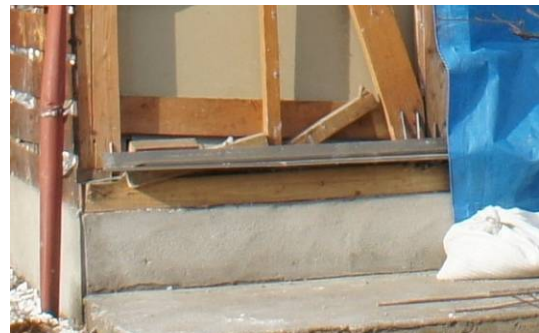
写真 22 写真 19 の柱脚、筋かい端部接合部

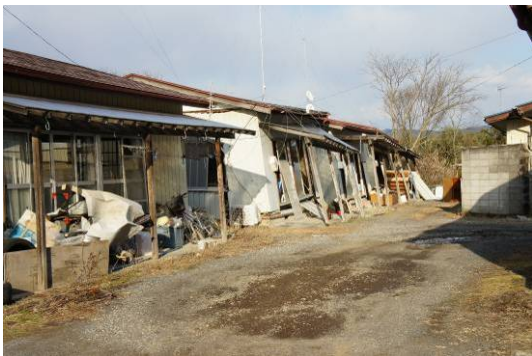
盛土の上に立地する木造平屋建ての住宅が、地震による盛土部分の地盤変状により大きく傾いていた（写真 23、24）。1階柱脚接合部に金物は認められず（写真 25）、また基礎も無筋基礎であった（写真 26）。

写真 23 地盤変状に伴う木造借家の被害  
（塩阿久津上地区）

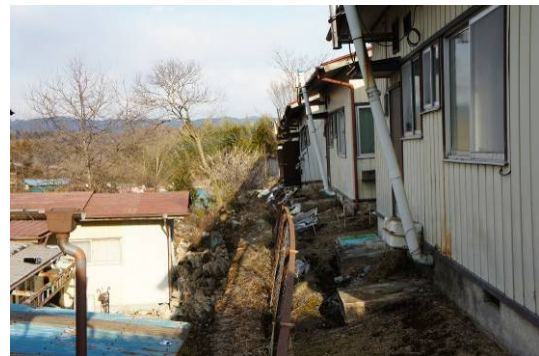
写真 24 写真 23 の立地（擁壁上部）

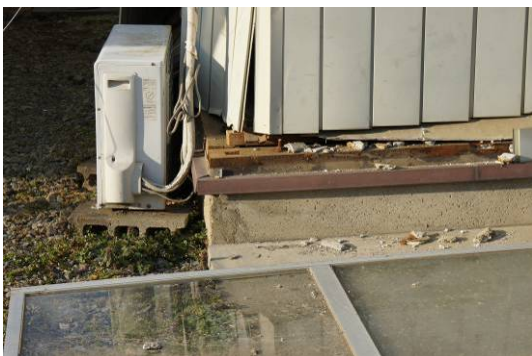
写真 25 写真 23 の柱脚接合部仕様

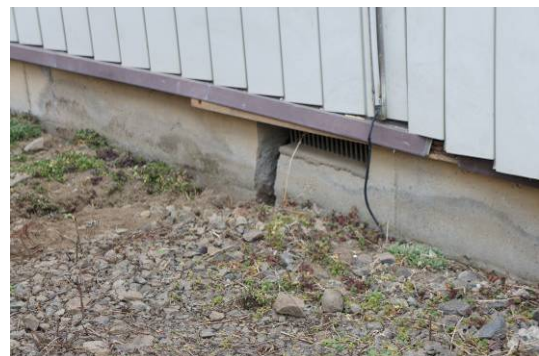
写真 26 写真 23 の無筋基礎のひび割れ

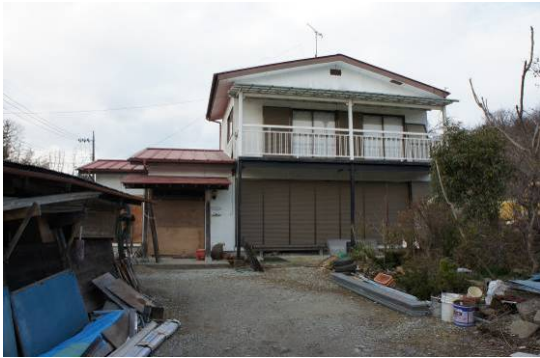
写真 27 大きく損壊した木造住宅(茶臼地区)

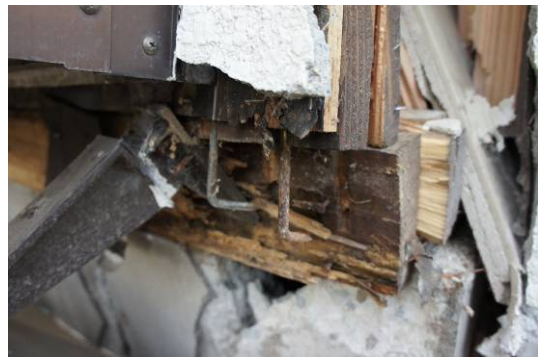
写真 28 写真 27 の柱脚接合部及び生物劣化

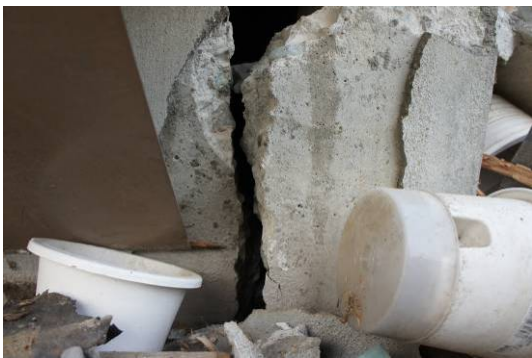
写真 29 写真 27 の基礎の被害

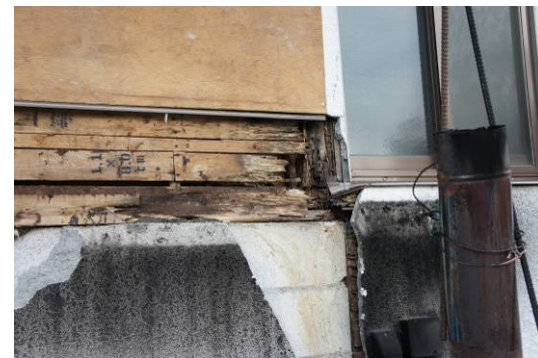
写真 30 写真 27 の浴室上部の生物劣化

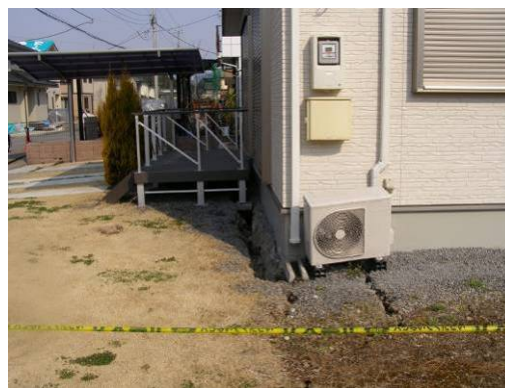
写真 34 地盤のひび割れとすべり

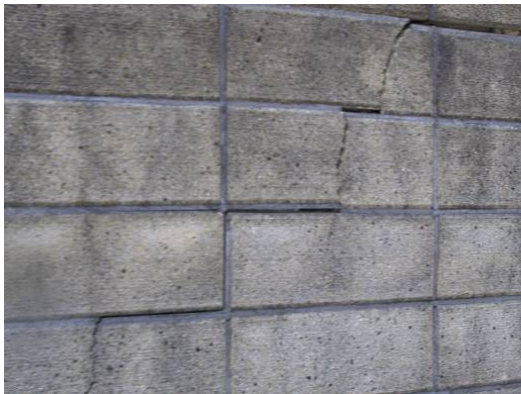
写真 35 塀のひび割れ

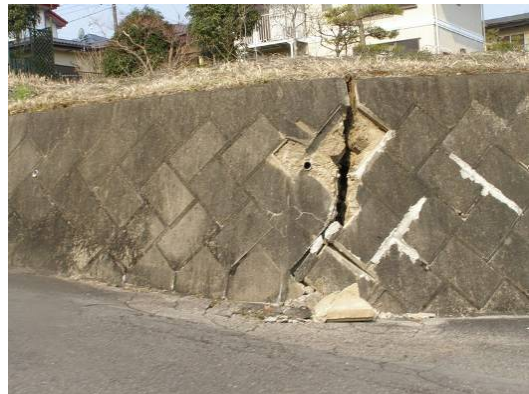
写真 36 擁壁のひび割れ

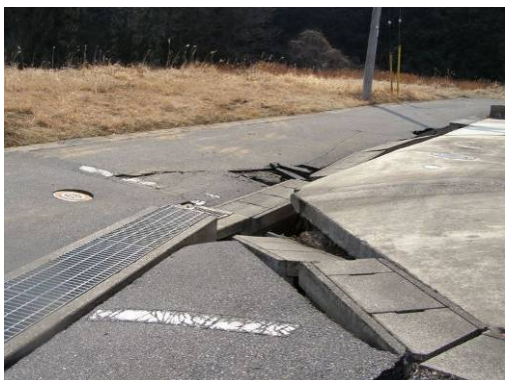
写真 37 路盤の陥没

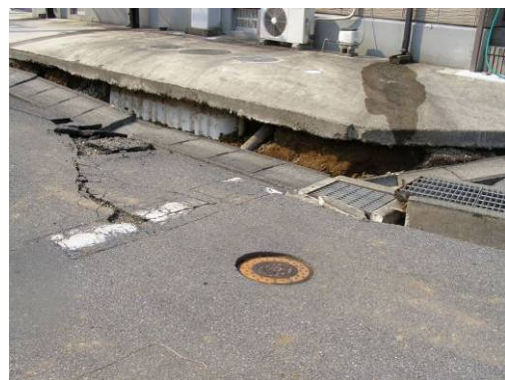
写真 38 宅地地盤の浮沈

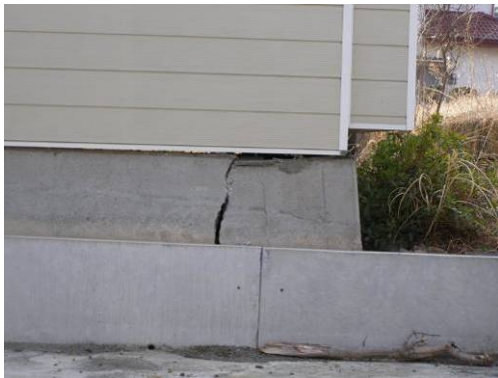
写真 39 住宅基礎の割れ

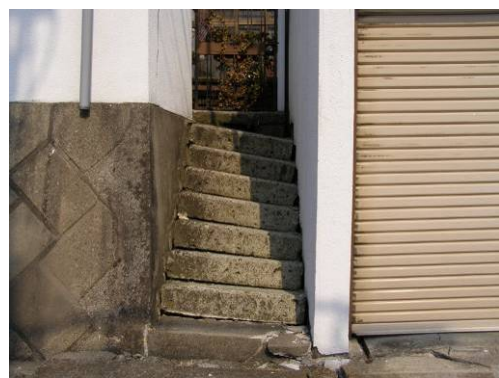
写真 40 階段の傾斜

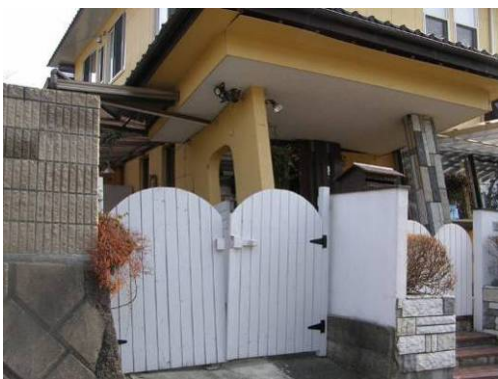
ロビンシティーの北方に位置する成田ハッピータウンも造成宅地であり、地盤変状による被害が中心であった。地盤変状により、約 1/10 rad. 程度傾いた住宅が 1 棟確認された（写真 41）。

写真 41 地盤変状により大きく傾いた住宅

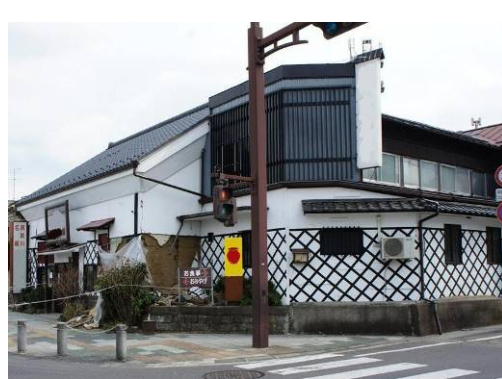
写真 42 土蔵を利用した店舗の被害

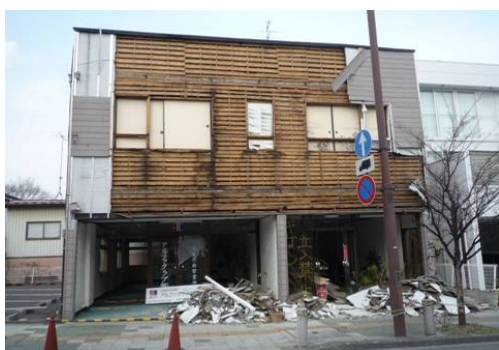
写真 43 ほぼ全面に渡り外壁モルタルが剥落した店舗併用住宅

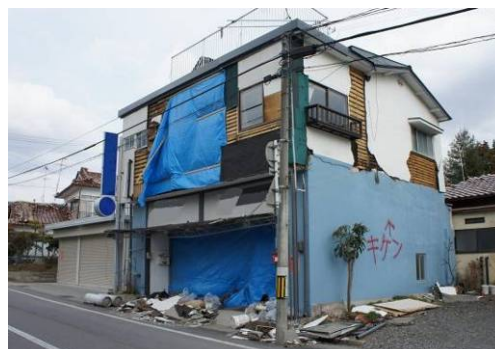
写真 44 店舗併用住宅の被害

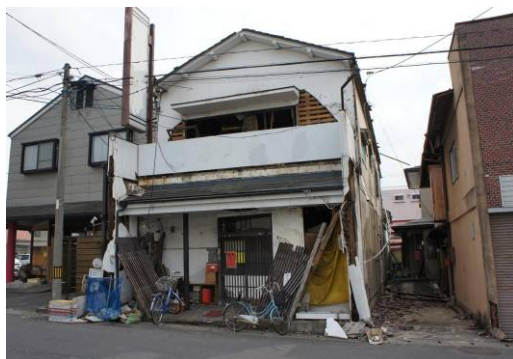
写真 45 大きく損壊した店舗併用住宅

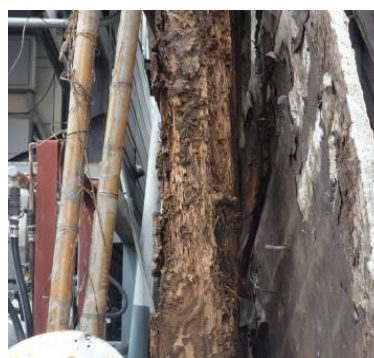
写真 46 写真 45 の柱の生物劣化

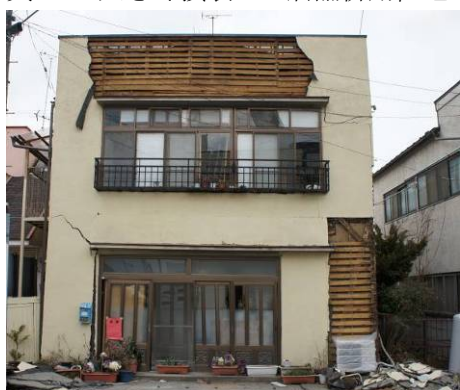
写真 47 外壁モルタルが剥落した住宅

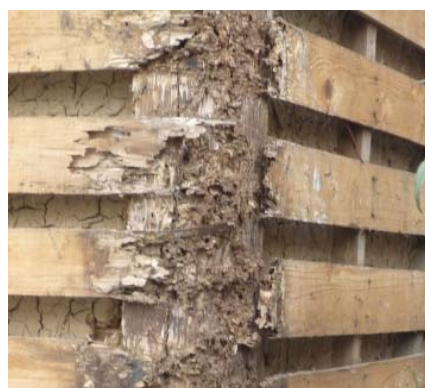
写真 48 写真 47 の柱・下地の生物劣化

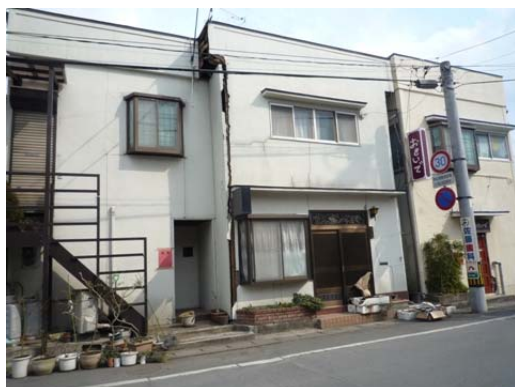
写真 49 外壁モルタルが剥落した住宅

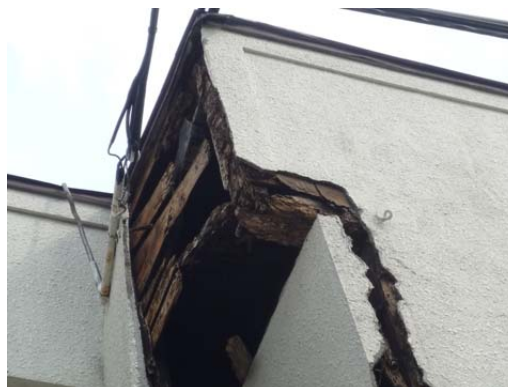
写真 50 写真 49 で外壁モルタルが落下する危険性のある状態

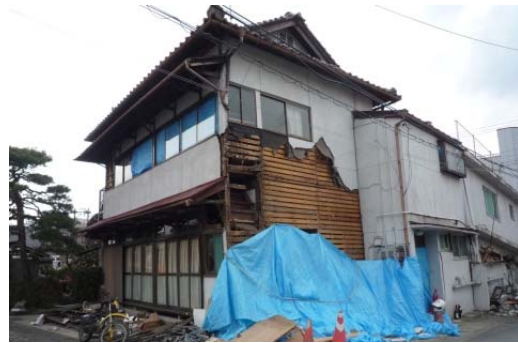
写真 52 階段室部分が崩壊した木造

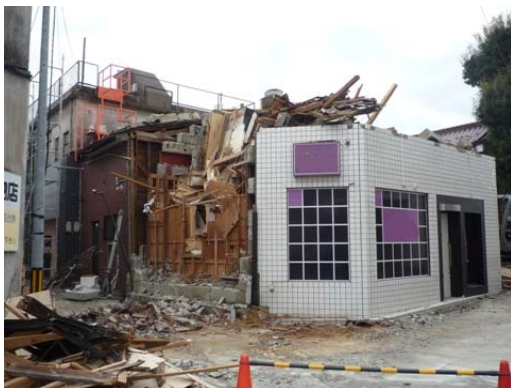
写真 55 大被害と推測される木造

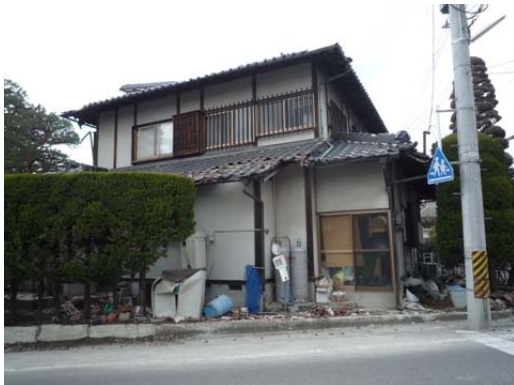
写真 57 屋根瓦の被害

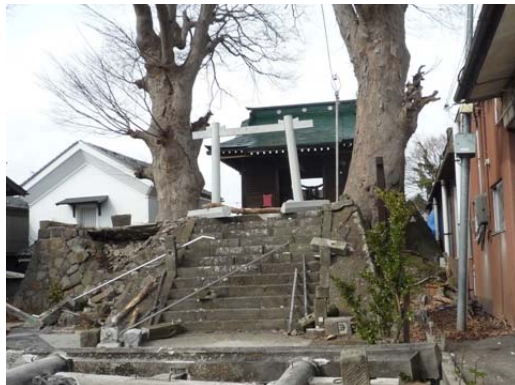
写真 58 鳥居の崩壊

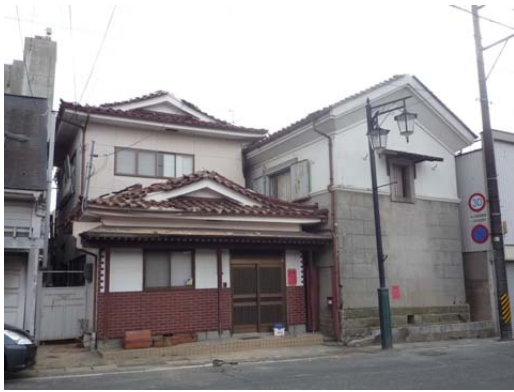
写真 59 残留変形が残る木造住宅

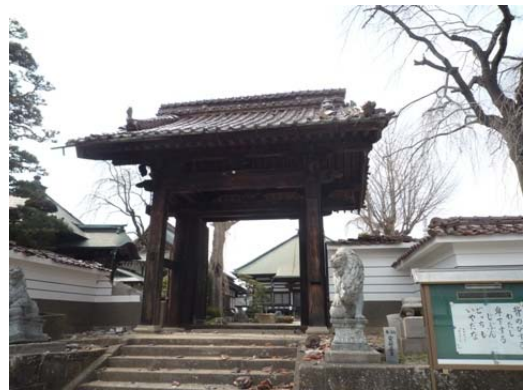
写真 60 被害軽微の山門

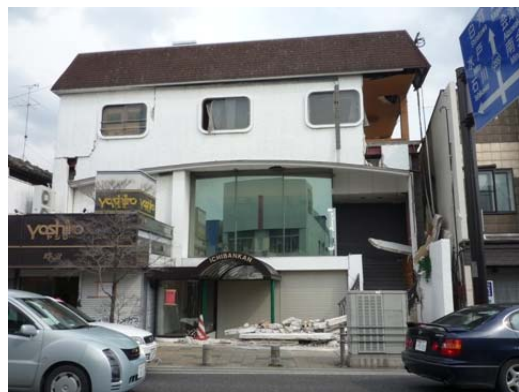
写真 62 3階の壁が崩落した鉄骨造

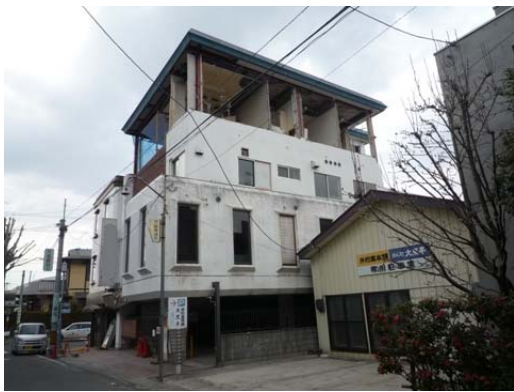
写真 63 4階の壁が崩落した鉄骨造

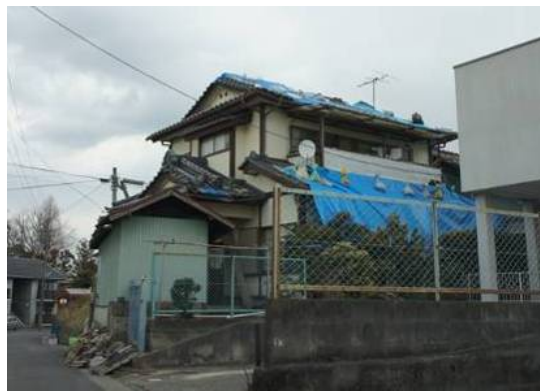
写真 64 屋根瓦の被害

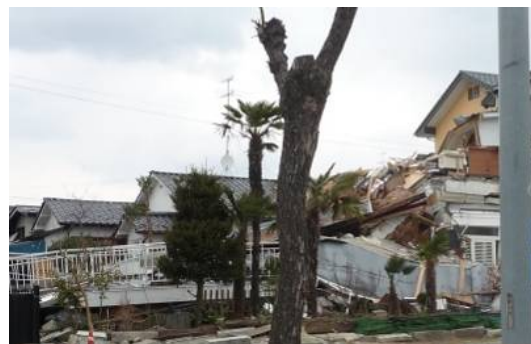
写真 66 倒壊家屋（構造種別不明）

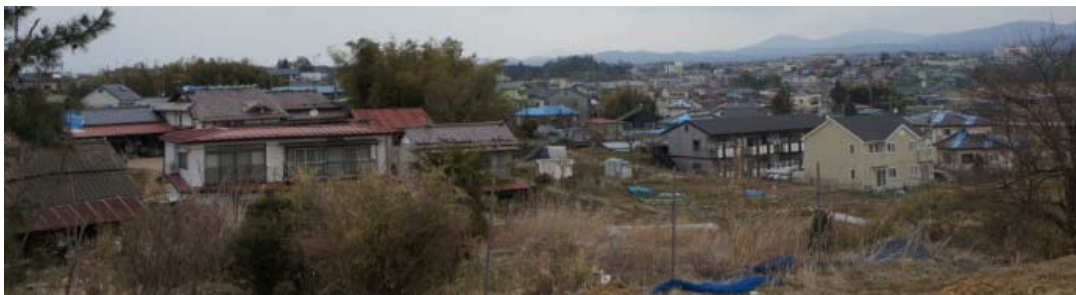
写真 68 南町から東側一帯の風景（ブルーシートをかぶせた屋根が多い）

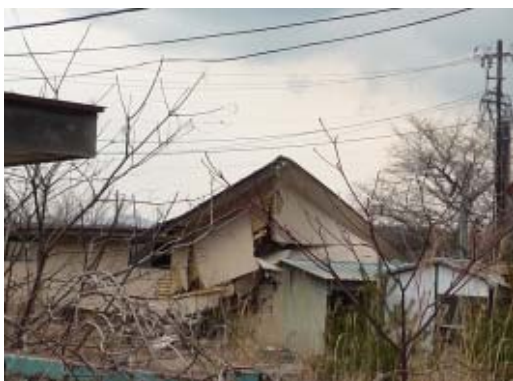
写真 72 倒壊した建築物
